Periodo dei lavori: *ottobre – dicembre 2005 .*

Alcuni brevi cenni di riferimento sull'opera di restauro

Tre dipinti eseguiti ad olio su tela di Egisto Lancerotto (1847-1916) della pinacoteca municipale della Città di Noale (Venezia).

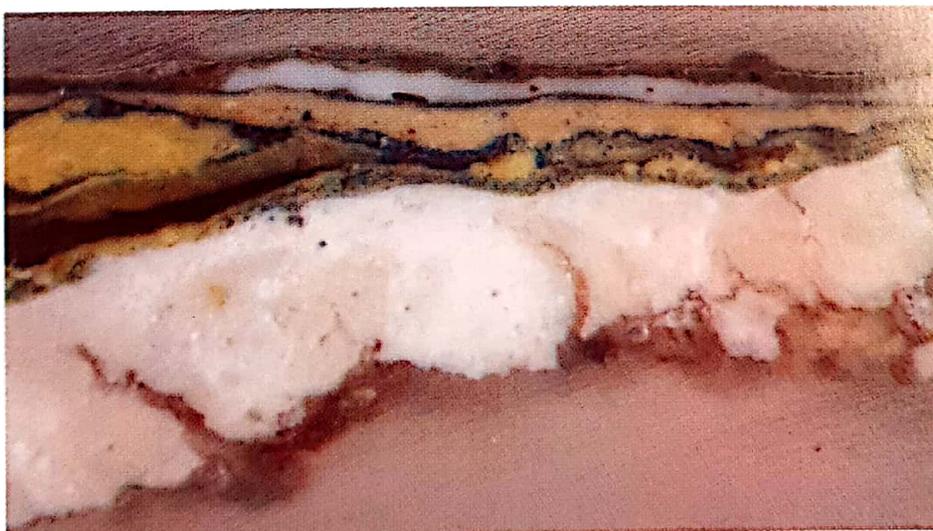
Lettrice, cm.83x119, inv.6772, m²1,185, peso complessivo Kg. 5,70, Kg. 10,50 con tamponatura lignea, agganciata con due traversi al telaio, sulla quale, si rilevano due iscrizioni: "***N.I***" e "***Rinascimento***"; telaio sez. cm. 9x1,5 peso presunto telaio Kg.1,69, peso presunto tela dipinta kg. 3,2 = 3,2 kg/m². Il peso considerevole delle stratificazioni pittoriche sono dovute ad un insieme di spesse stratificazioni utilizzate dall'artista per ottenere degli effetti materici particolari: rilevati e discontinui sul verde paesaggio; lisci e compatti sulla figura. Per comprendere meglio tale particolarità è stata eseguita una analisi stratigrafica la quale ha evidenziato il processo costruttivo che vede il susseguirsi di varie stesure pigmentate ad una consistente stesura di preparazione, biacca+gesso+olio, decisamente ben formulata per resistere con spessore medio di 600 µm (Giallo 30-300).

E. Lancerotto, ***Lettrice***, sezione stratigrafica superiore sx.

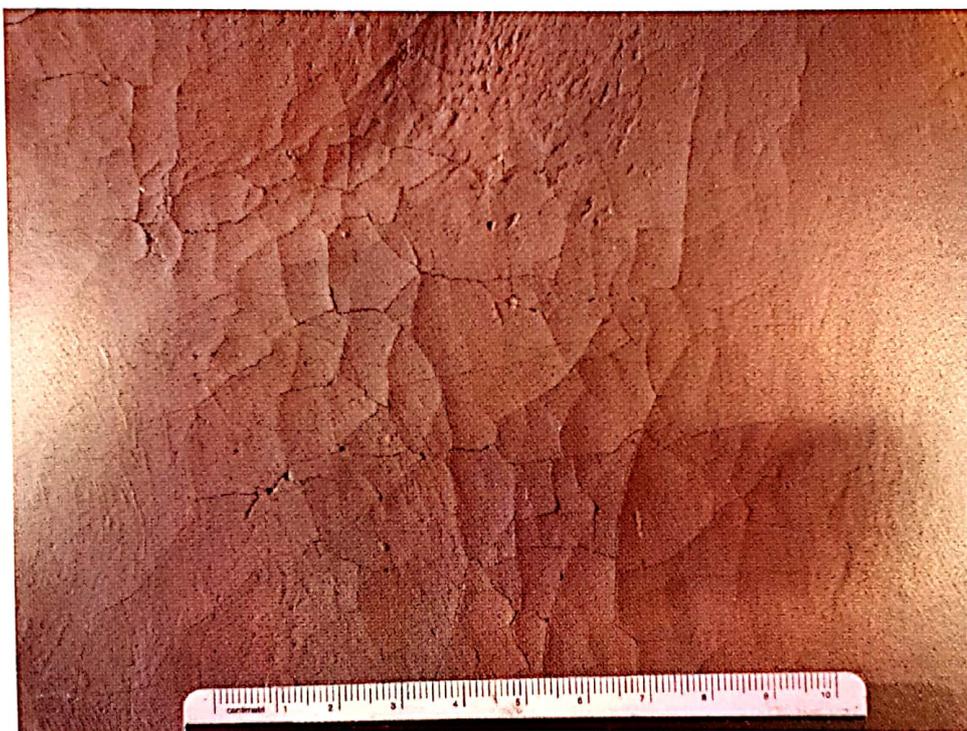
E. Lancerotto, *Ragazza con colombi*, prima del restauro – Particolare screpolature. (foderato)

La tela risultava essere leggermente allentata, l'allentamento doveva tuttavia essere stato più marcato in passato quando aveva consentito il formarsi delle deformazioni della spessa stratificazione pigmentata, sia nella figura come nel fondo. Queste ci indicavano come durante il processo di polimerizzazione la forza di contrazione del legante fosse stata superiore alla resistenza del tessuto che, di consistenza troppo esigua, non aveva saputo contenere il formarsi delle "scodelle".

Le insufficienti caratteristiche meccaniche del supporto hanno determinato anche un rapido cedimento allo sforzo da "creep" provocando la formazione di "fosse". Quindi già in passato, probabilmente negli anni Settanta, l'opera era stata oggetto di un intervento per regolare la tenditura della tela e questo intervento è consistito in una foderatura a colla e pasta. Tuttavia questo intervento non è intervenuto su un reale problema di coesione ma semplicemente su una deformazione fisiologica della stratificazione pittorica, tale deformazione è stata quindi costretta in più curve di deformazione moltiplicando i punti di frattura del film pittorico.

La pigmentazione originale accusava pertanto la screpolatura già accennata, avvertibile agevolmente anche nonostante la spessa ossidazione delle vernici che ricoprivano la superficie dipinta e che contribuivano sensibilmente alla rigidità dell'insieme delle stratificazioni del dipinto. Numerose erano quindi le piccole mancanze del brano pittorico originale.

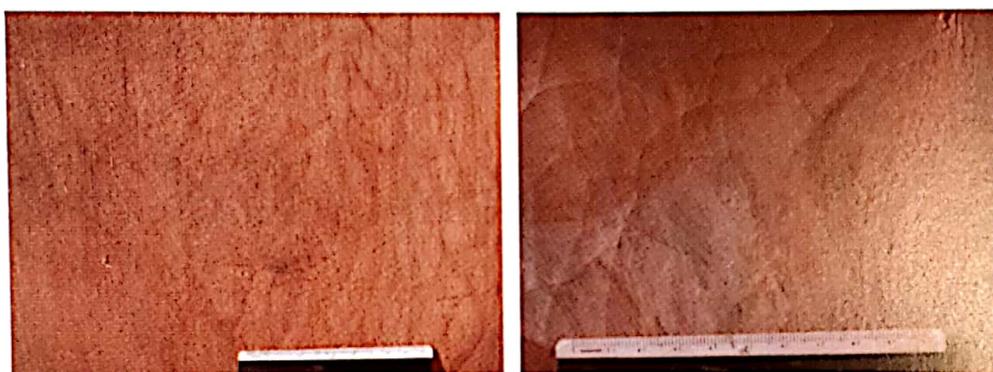
E. Lancerotto, *Ragazza con colombi*, prima del restauro, Particolare screpolature - recto e verso

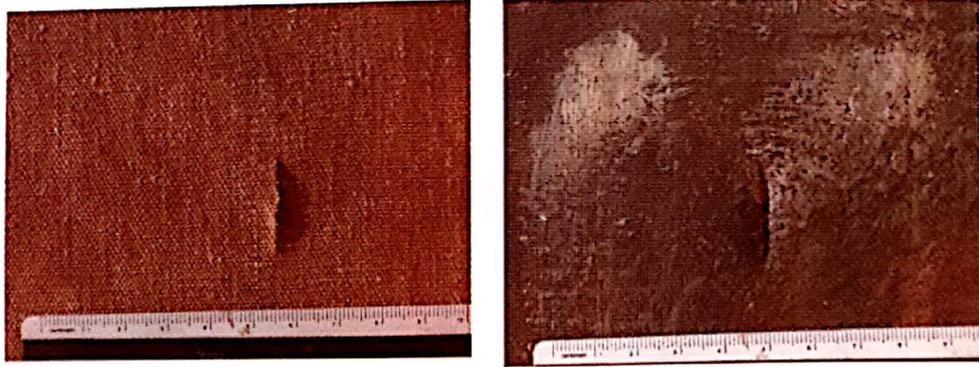
Il telaio ligneo aveva alcuni difetti funzionali come la mancanza di alcuni cunei lignei ma soprattutto la lesione sulla mortasa in alto a sinistra. Tuttavia questo telaio, pur essendo già stato separato dall'opera in un precedente restauro, presentava delle caratteristiche di originalità tali da consigliarne la conservazione e il ripristino, dopo la sistemazione dei difetti e una disinfestazione.

E. Lancerotto, *Ragazza con colombi*, prima del restauro, part. lacero in alto sx - recto e verso

Ricostituzione della continuità meccanica del filato del tessuto interrotto dal lacero mediante accostamento dei lembi mediante depressione e "cicatizzazione" della lesione con applicazione puntuale di resina acrilica (*Plextol B500*) con addensante cellulosico (*Tylose MH2000*).

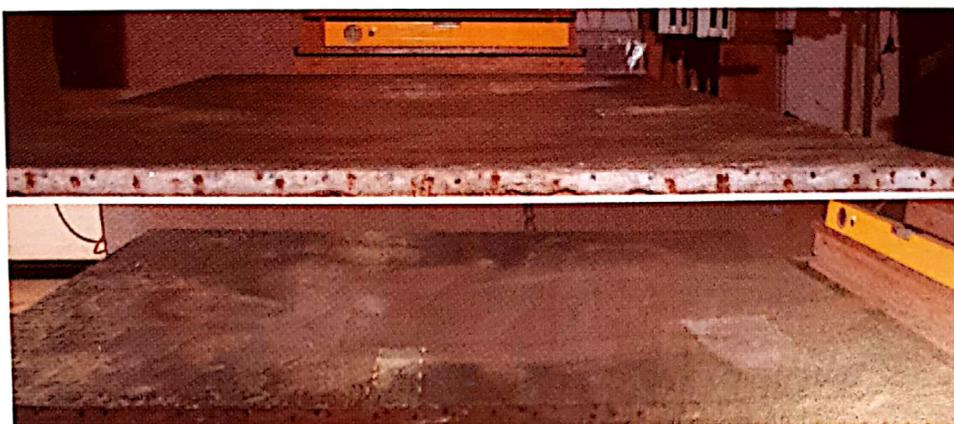
La tela risultava essere molto allentata, presentando un vistoso avvallamento complessivo e quindi consistenti deformazioni della superficie dipinta, segnando parzialmente gli spigoli del telaio, e già degenerata in alcuni squarci nella parte inferiore destra, fortunatamente limitati alla sola parte perimetrale.

E. Lancerotto, **Lettrice**, prima del restauro – Particolari freccia di allentamento con deformazioni.

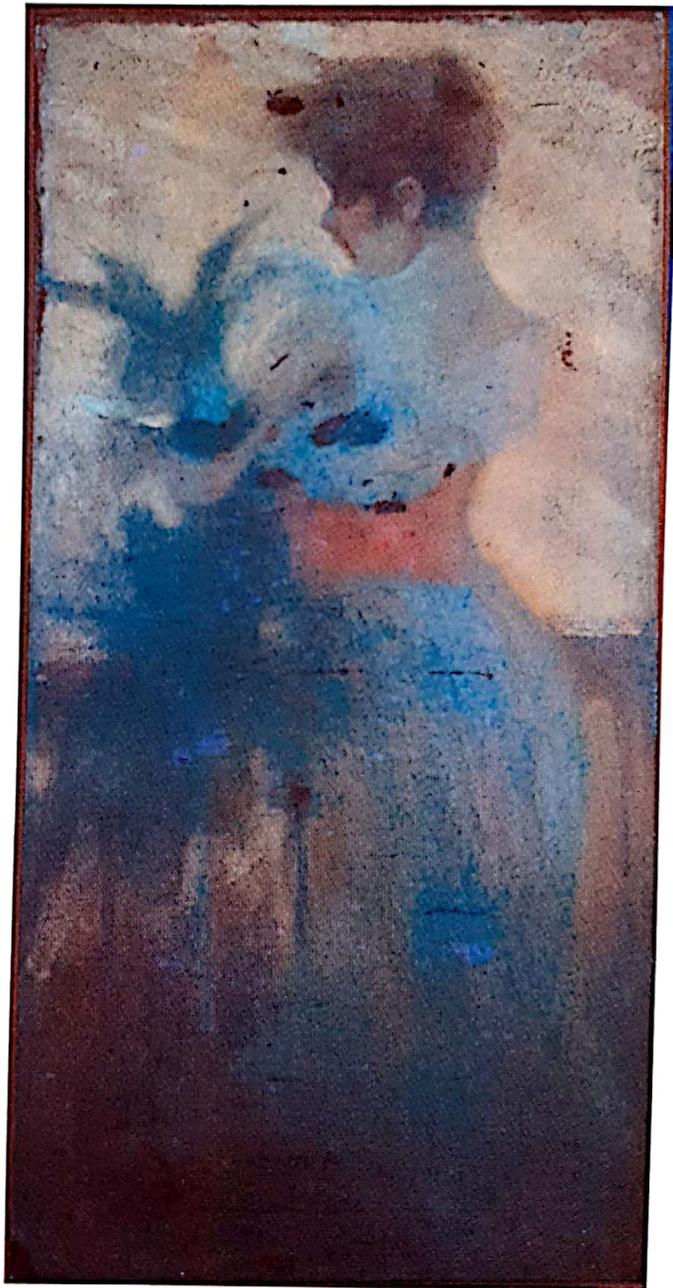
Rimozione del dipinto dal luogo originario e trasporto nel nostro laboratorio.
Indagine in fluorescenza da ultravioletto colore di tutto i dipinti per individuare le eventuali riprese pittoriche e la loro consistenza organica, con ripresa fotografica. In queste osservazioni si sono evidenziate maggiormente la consistenza, quasi totale, delle spesse verniciature e alcuni interventi

E. Lancerotto, *Ragazza con colombi*, prima del restauro - Riflettografia ultravioletto (UV) dell'insieme. In scuro le integrazioni.

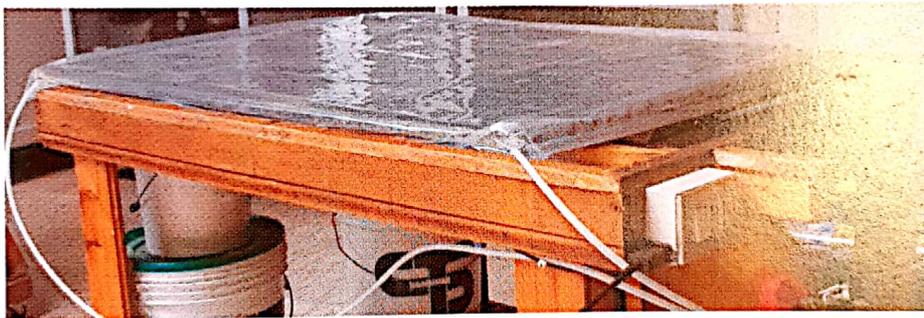
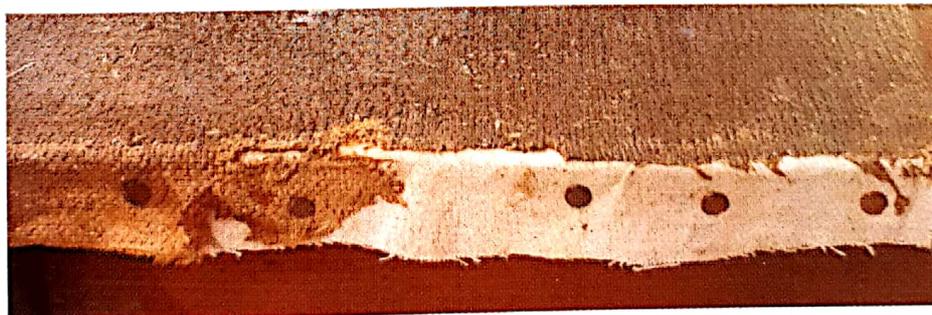
E. Lancerotto, *Lettrice*, durante il restauro – Particolare delle fasi di consolidamento e dell'inserimento di tessuto mancante.

Consolidamento della stratificazione di preparazione e di pigmentazione con stesura localizzata di resina acrilica (*Plexisol P550*) (non è stata usata la colletta perché troppo tenace); quindi messa in tensione costante di 2 N/cm (circa 2Kg/10cm.), in condizioni di leggero riscaldamento per aumentare le caratteristiche plastiche (55 °C) e sottovuoto per consentire un parziale

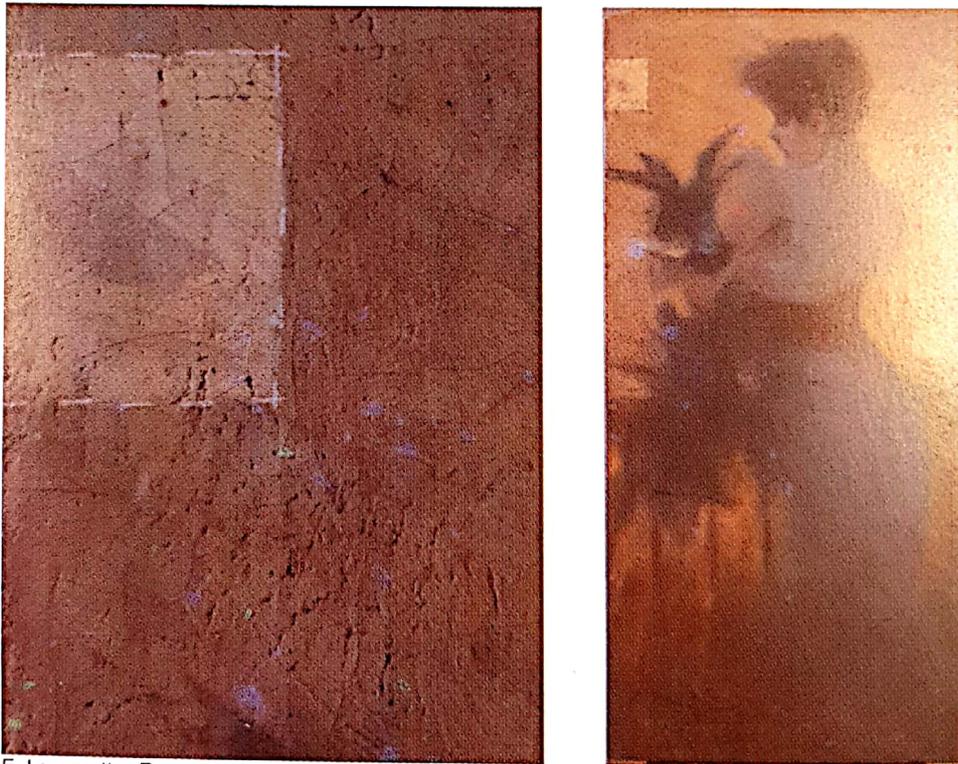
E. Lancerotto, *Ragazza con colombi*, prima del restauro, part. Lacero in alto sx - recto e verso

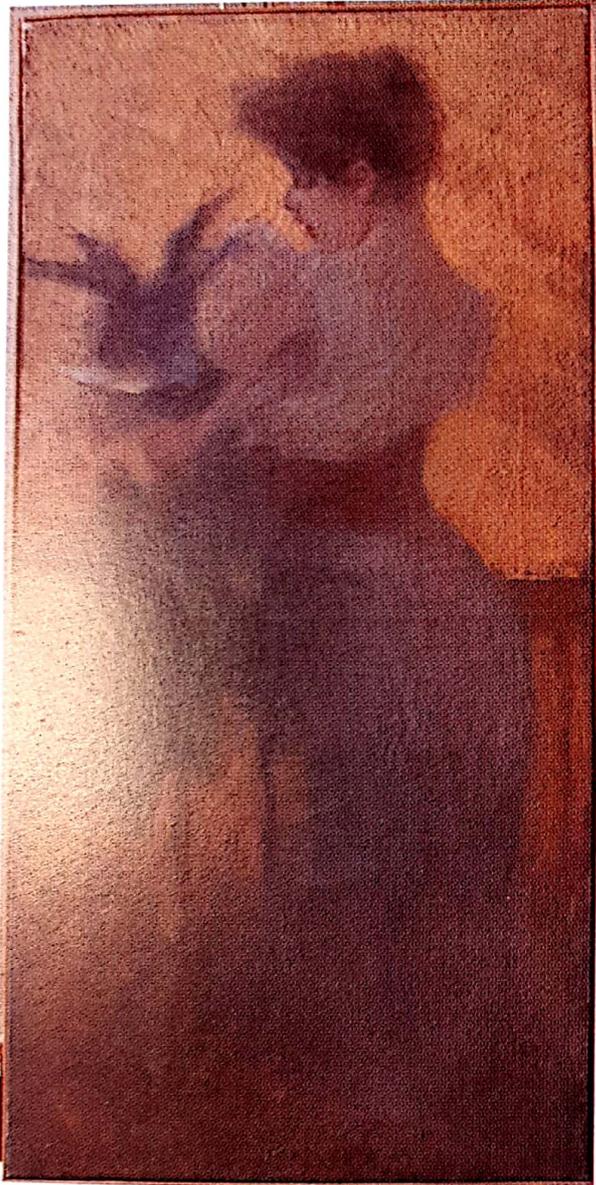
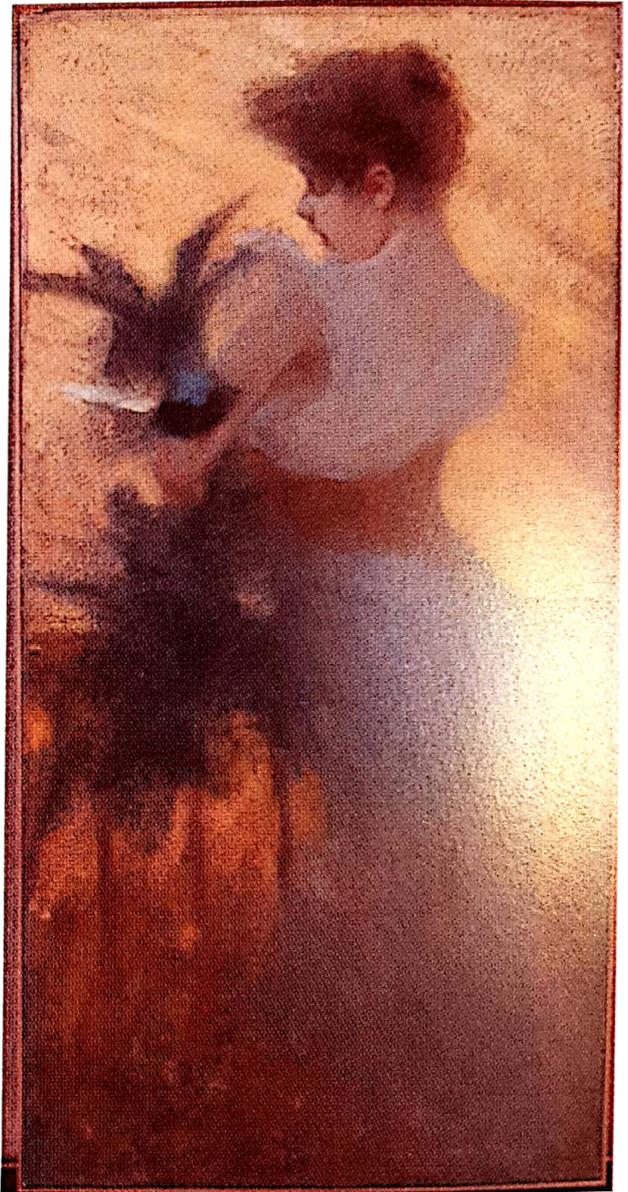
E. Lancerotto, *Ragazza con colombi*, prima del restauro

E. Lancerotto, *Ragazza con colombi*, dopo il restauro

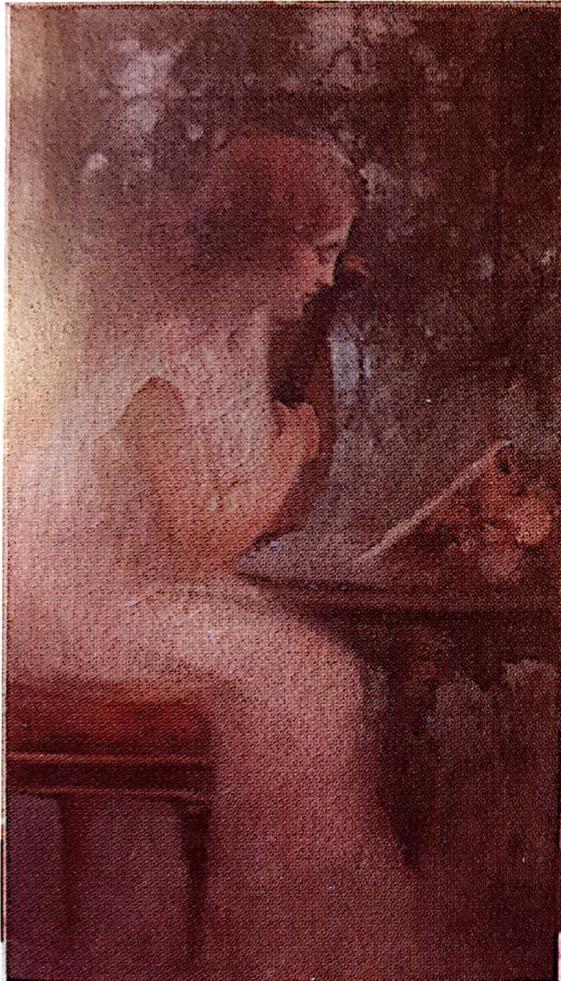
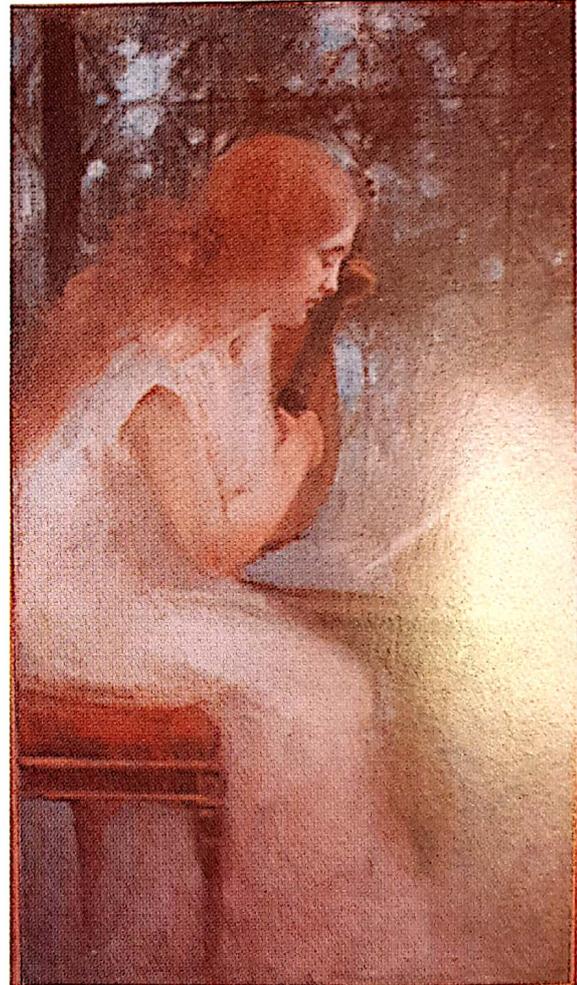
E. Lancerotto, *Suonatrice*, prima del restauro

E. Lancerotto, *Suonatrice*, dopo il restauro
