# COMUNE DI BRUGINE

## RESTAURO DELLA EX CANONICA DELLA CHIESA PARROCCHIALE DEL SS. SALVATORE

**PROGETTO DI FATTIBILITA' TECNICO  
ECONOMICA**

**RELAZIONE TECNICO  
ILLUSTRATIVA - STRUTTURE**

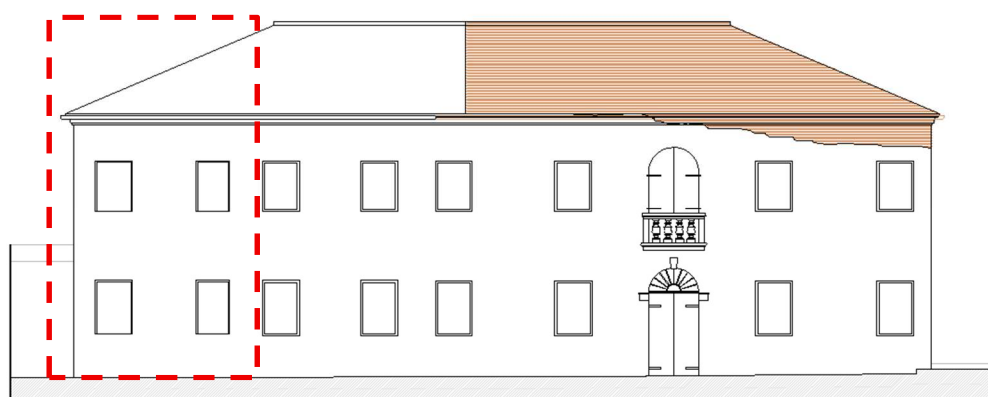
**Figura 2. Indicazione della porzione di realizzata in epoca successiva al primo impianto**

La porzione di edificio posta a Nord, realizzata in epoca successiva rispetto al nucleo originario, risulta collegata alla struttura principale mediante ammorsamenti limitati e con una ridotta continuità costruttiva tra i due corpi di fabbrica. All'interno delle murature portanti sono inoltre presenti numerose canne fumarie, che determinano diffuse interruzioni della continuità muraria e una significativa riduzione della sezione resistente in corrispondenza delle pareti interessate.

Una prima criticità è rappresentata dalla presenza della porzione di edificio a Nord, realizzata come ampliamento in epoca successiva rispetto al nucleo originario. I limitati ammorsamenti e la ridotta continuità costruttiva tra i due corpi determinano una risposta strutturale non omogenea e possibili concentrazioni di sollecitazione nella zona di collegamento.

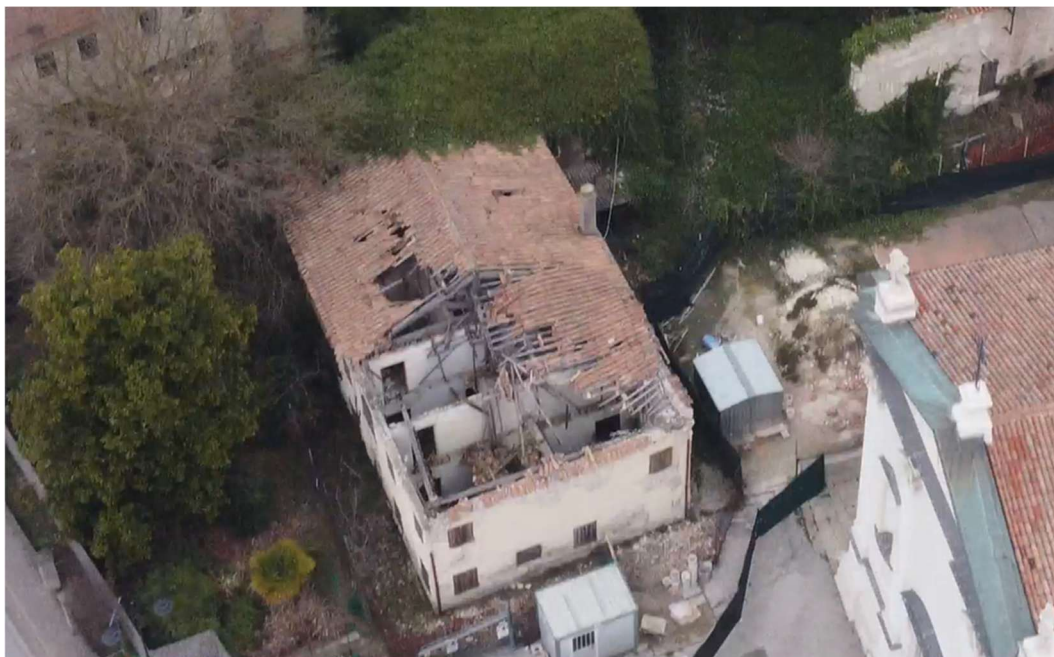
***Figura 3. Vista edificio precedentemente alla messa in sicurezza***

Una significativa porzione della copertura lignea è collassata, determinando il cedimento delle strutture orizzontali sottostanti e il conseguente crollo dei solai interpiano nelle aree interessate. Il collasso ha provocato la perdita della continuità strutturale dell'organismo edilizio, l'esposizione delle murature agli agenti atmosferici e l'innescio di un rapido processo di degrado dei materiali, con aggravamento del quadro fessurativo, disgregazione delle malte, dilavamento

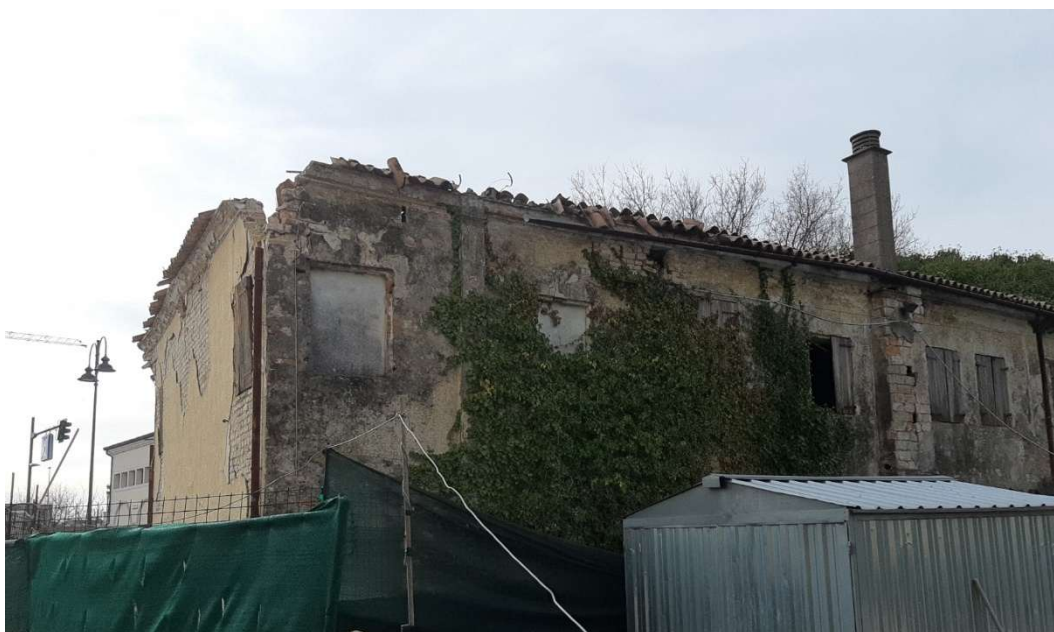
***Figura 4. Vista edificio precedentemente alla messa in sicurezza***

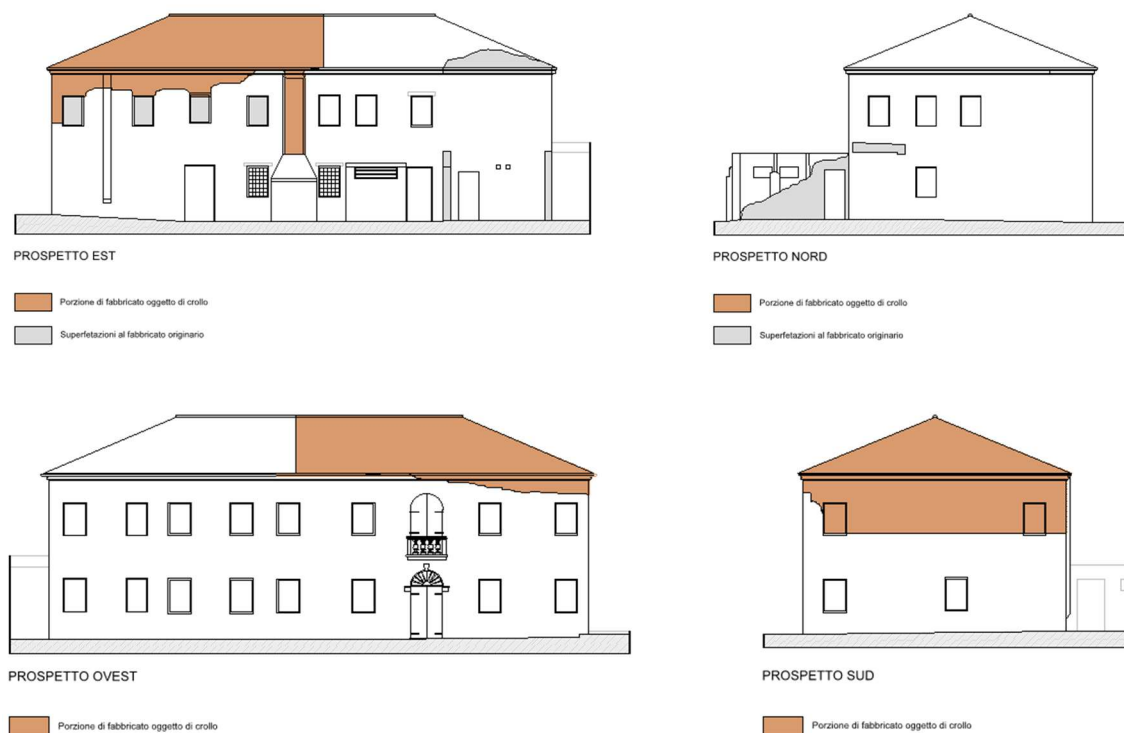
**Figura 5. Lato OVEST**

Le murature si presentano interessate da diffusi fenomeni di degrado superficiale, riconducibili principalmente al prolungato stato di abbandono e alla mancata manutenzione dell'immobile. I prospetti evidenziano estese porzioni con intonaco ammalorato o distaccato, erosione dei giunti di malta, degrado localizzato degli elementi in laterizio e numerose aree con muratura a vista. Sono inoltre presenti lesioni diffuse, aperture tamponate o modificate nel tempo, architravi lignei e murari in differente stato di conservazione e discontinuità della tessitura muraria riconducibili ai numerosi interventi succedutisi nel corso della vita del fabbricato.

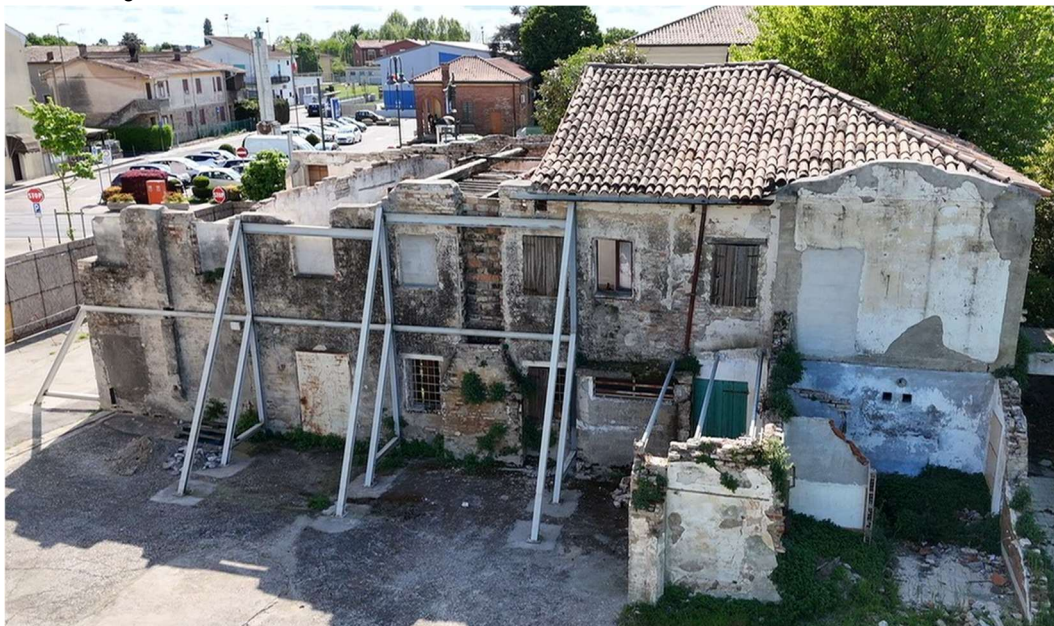
***Figura 6. Vista Edificio successivamente alla messa in sicurezza***

In particolare, si è proceduto alla demolizione controllata delle porzioni di muratura in imminente pericolo di crollo, con successiva protezione delle sommità murarie mediante formazione di copertina in malta, al fine di limitare le infiltrazioni di acqua meteorica e il progressivo degrado delle strutture residue.

Contestualmente è stata eseguita la demolizione controllata della porzione di copertura maggiormente compromessa, comprendente una capriata lignea gravemente ammalorata e i relativi arcarecci, le cui condizioni di conservazione non garantivano più un'adeguata capacità resistente nei confronti dei carichi permanenti e delle azioni atmosferiche.

La porzione di copertura non interessata dalla demolizione è stata invece preservata mediante la posa di una pannellatura in legno OSB, successivamente impermeabilizzata con guaina bituminosa, al fine di proteggere gli elementi lignei ancora in buono stato dall'esposizione diretta agli agenti atmosferici e limitarne il degrado.

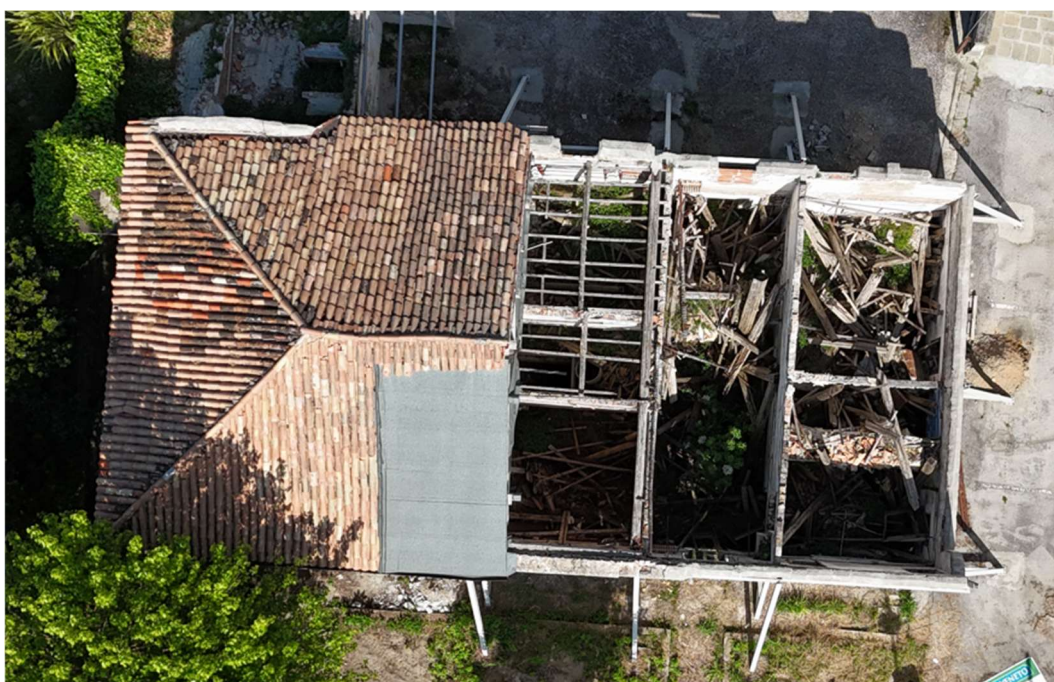
***Figura 7. Vista Edificio successivamente alla messa in sicurezza***

Le murature rimaste prive di un adeguato sostegno trasversale, in corrispondenza delle zone nelle quali il solaio del primo piano risultava collassato o assente e dove la copertura era stata rimossa, sono state stabilizzate mediante un sistema di puntellazione esterna costituito da cavalletti metallici realizzati con profili metallici saldati tra loro. I cavalletti sono fondati su plinti in calcestruzzo armato di dimensioni 70 × 70 cm, posti a una profondità di circa 80 cm rispetto al piano campagna, e sono collegati alle murature mediante barre filettate M16 ancorate con resina chimica.

Al fine di ripristinare provvisoriamente il contenimento delle pareti nelle quote originariamente occupate dal solaio del primo piano e dalla struttura di copertura, è stata inoltre realizzata una baraccatura metallica costituita da profili metallici, avente funzione di irrigidimento e contenimento delle murature durante la fase di conservazione del manufatto e fino alla realizzazione degli interventi definitivi di consolidamento.

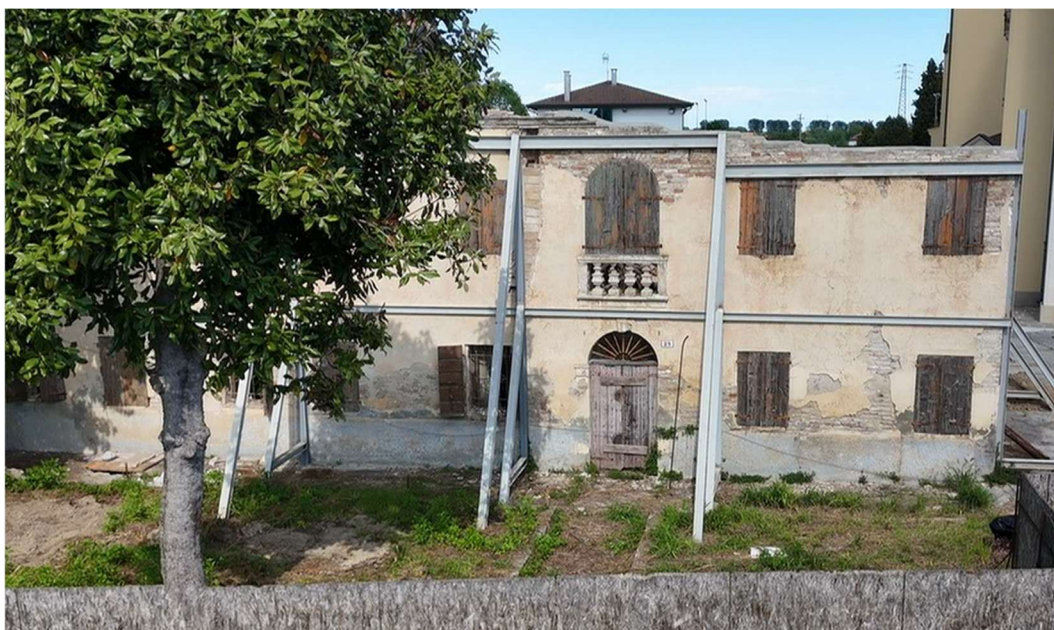
*Figura 8. Vista Edificio successivamente alla messa in sicurezza*
