Piano per l'Eliminazione delle Barriere Architettoniche

Comune di Porto Tolle

dicembre 2019

Schede spazi pubblici

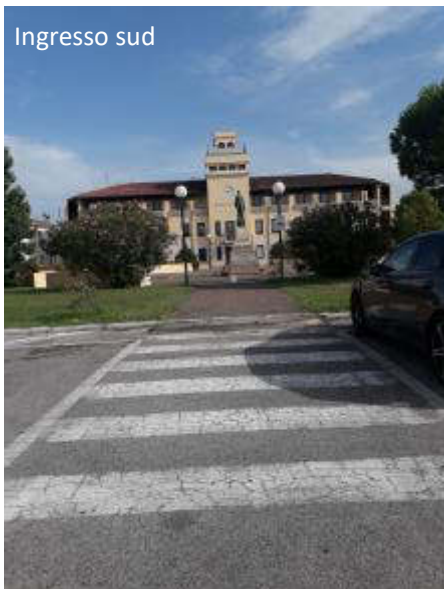
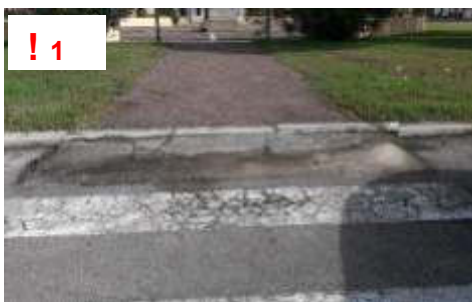
Ingresso sud

Doppio cordolo accostato con fuga 2cm e dislivello 1,5cm, rampa con pavimentazione sconnessa e degradata

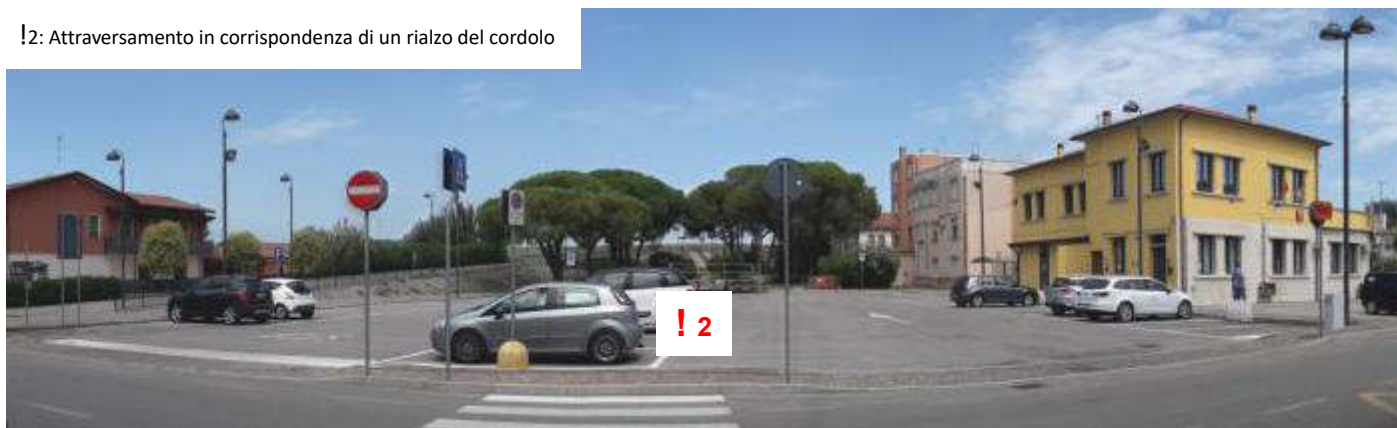
!2: Attraversamento in corrispondenza di un rialzo del cordolo

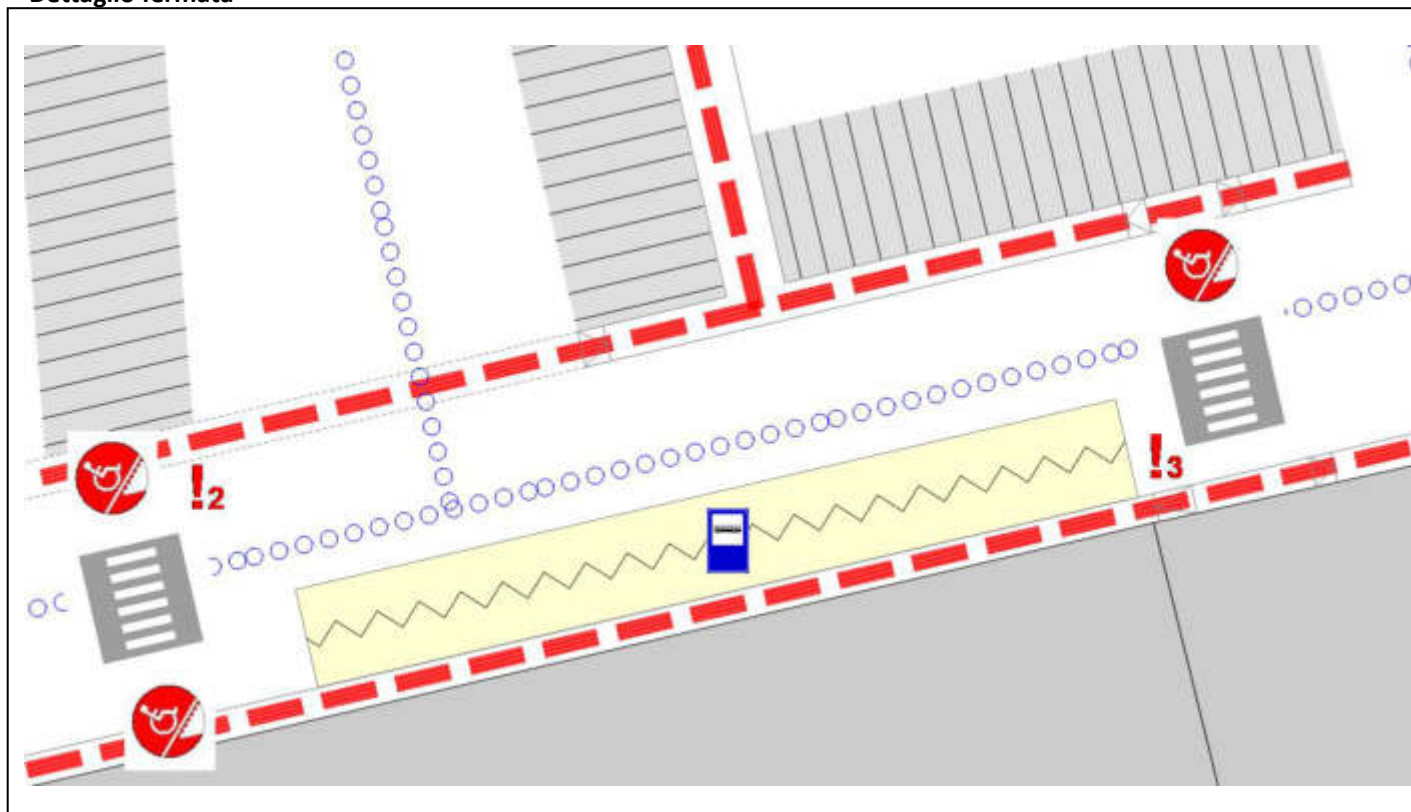
Dettaglio fermata

!3: Pendenza eccessiva

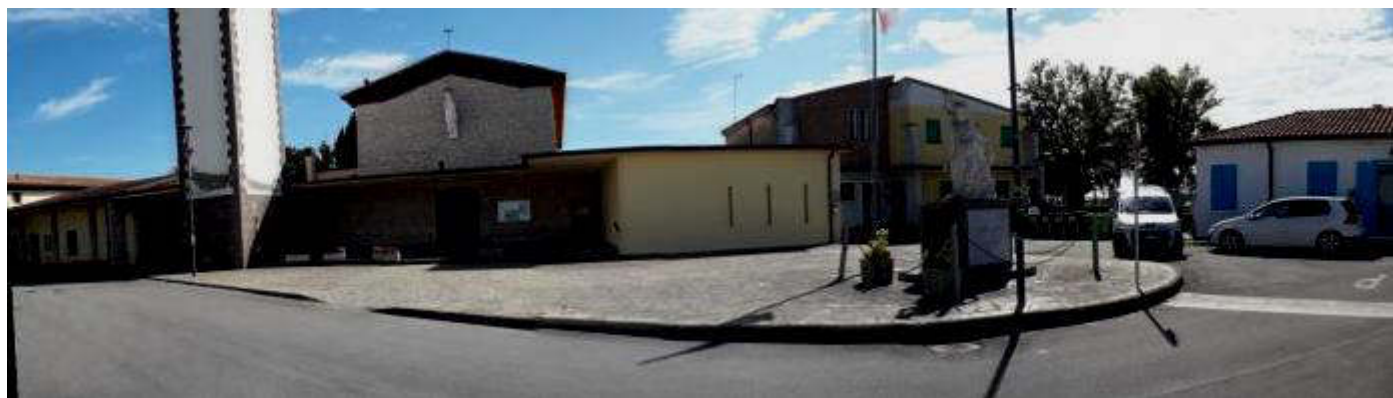
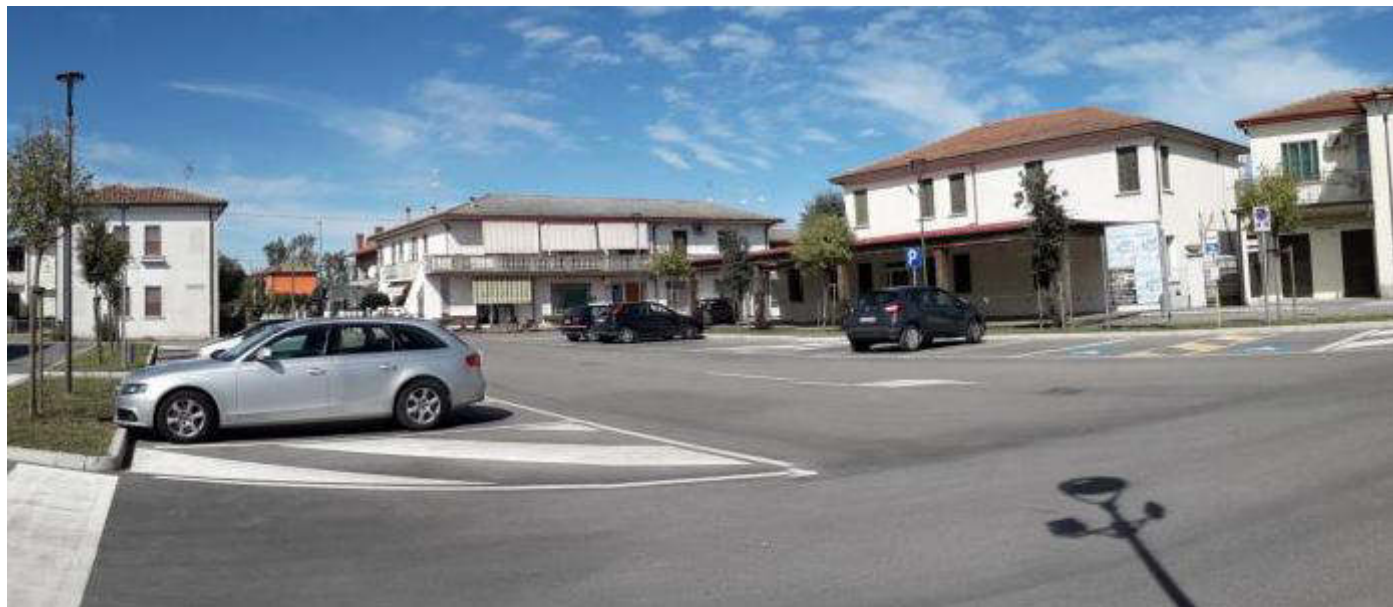
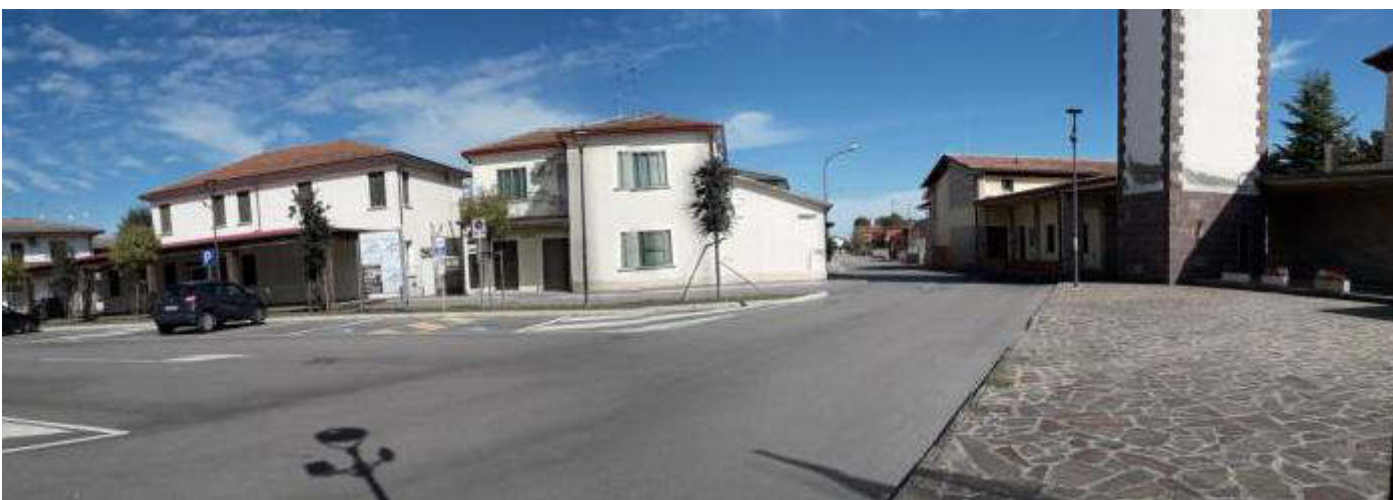
! 1

Fermata autobus di fronte a stalli riservati su aiuola H 13 non raccordata

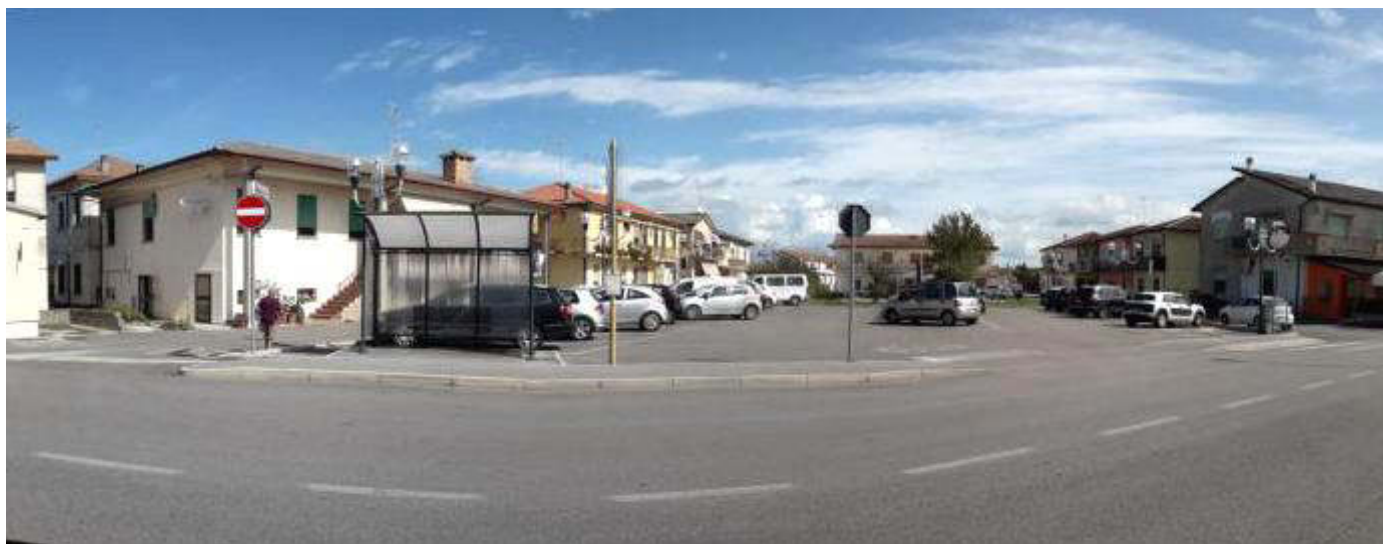
Attraversamento pedonale non raccordato

Restringimento marciapiede
= L 80

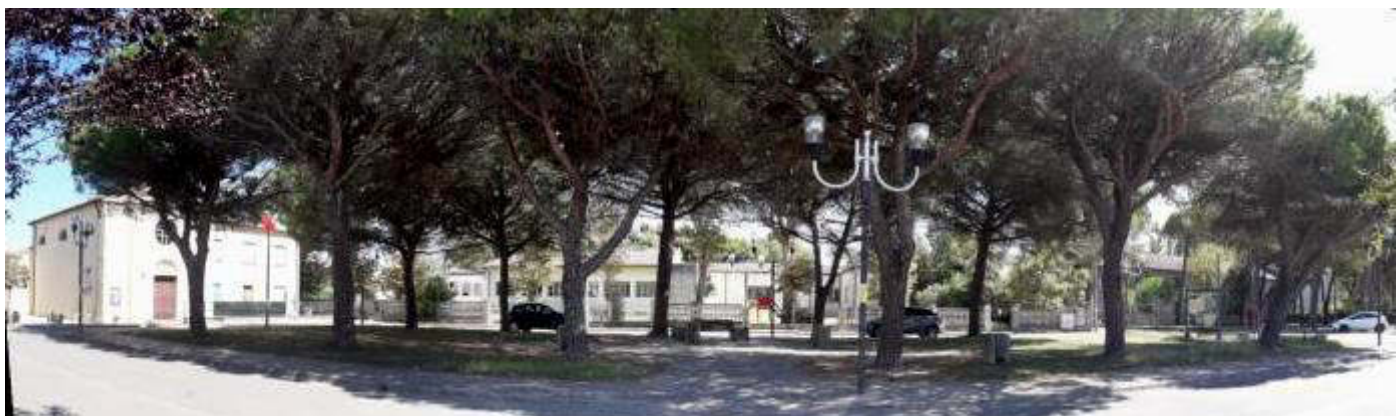
! 1 Le panchine sono collocate sulla rampa di raccordo restringendo il passaggio e rendendolo inaccessibile

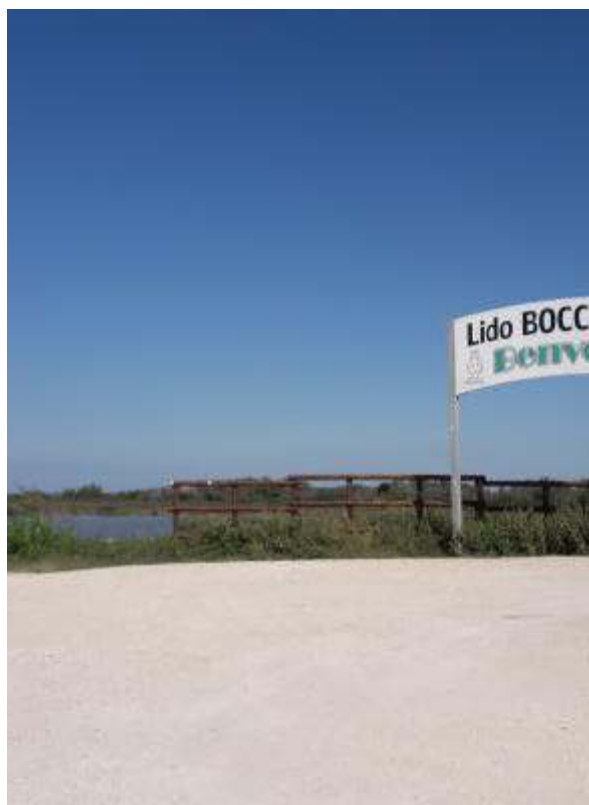
Dislivello >2,5 non raccordato
