| Committente : | COMUNE DI SALARA<br>RUP geom. Mauro Antinori<br>Via Reno n° 133 - Salara (RO) | | |
| Oggetto : | PROGETTO DEFINITIVO-ESECUTIVO<br>RISTRUTTURAZIONE E OPERE DI MIGLIORAMENTO<br>DELLA CHIESA DI SAN GIUSEPPE<br>DELLA FRAZIONE DI AMMONA DELLA ANNE<br>LOCALITÀ VERATICA, 45030 Salara (RO)<br>L'ISTRALCIO FUNZIONALE | | |
| Descrizione : | STATO DI FATTO<br>DEGRADO E DISSESTI POST SISMA<br>PIANTA - PROSPETTI - SEZIONE | | |
| | | Tav. | 2 |

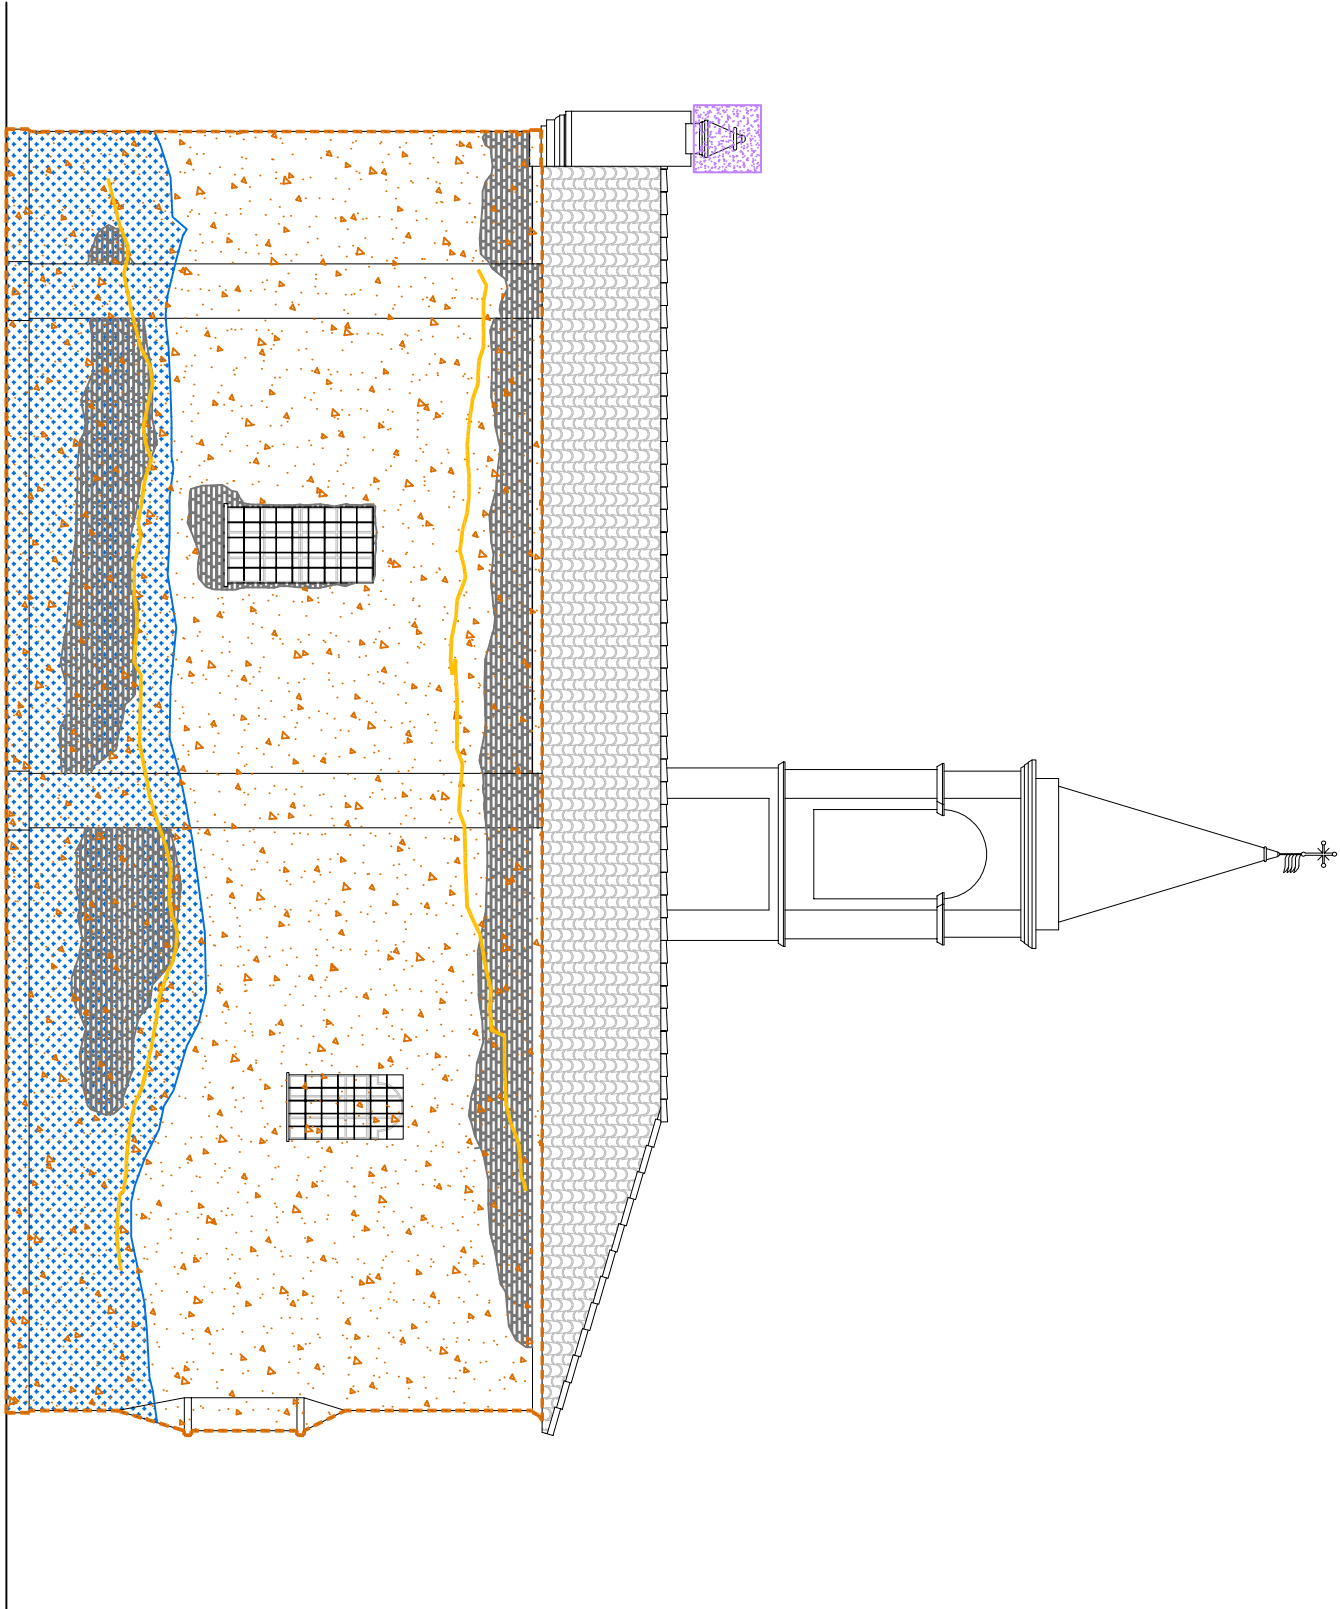
Prospetto Ovest

- Intonaco in malta bastarda a base cementica
- Malatura a faccia vista a causa distacco dell'intonaco
- Umidità di risalita
- Scaricamento manto con sfondamento struttura lignea e pericoramento
- Lesioni murarie
- Lesioni e cedimenti della volta in arella
- Erosione con rottura della croce metallica
- Presenza di sali per pericoramento o risalita
