COMUNE DI SANDRIGO
Provincia di Vicenza

Aggiornamento schedatura Beni culturali e ambientali

PIANO DEGLI INTERVENTI

INDIVIDUAZIONE DEI BENI CULTURALI ED AMBIENTALI

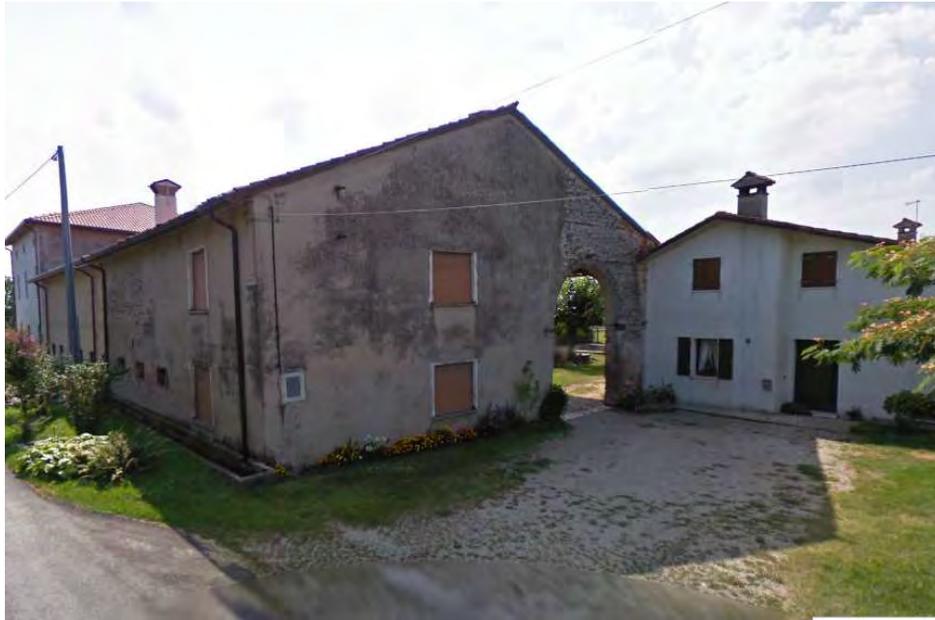
n. 2– lato ovest

Complesso rurale costruito quasi certamente nel secolo scorso, costituito da casa padronale che costituisce la parte estrema ad est a cui si attacca un portico con archi a tutto sesto intonacati con le chiavi ai vertici in rilievo che poi continuano con una linea in rilievo pure, che forma una cornice. Sulla parete del alto ad ovest un arco a tutto sesto costituisce l'accesso al portico dalla strada comunale della Piantalunga che corre a nord parallelamente al fabbricato principale. Un corpo basso ad ovest che da forma a L all'insieme, destinato probabilmente a magazzino o abitazione definisce il cortile dove si trova un pozzo con interessanti caratteristiche.

- 1 – Ordinaria e straordinaria manutenzione, inserimento degli impianti tecnologici e dei servizi igienici.
- 2 – Ristrutturazione e redistribuzione interna.

- 3 – Possibilità di cambio di destinazione d'uso della parte rurale ad ovest del fabbricato residenziale di valore corrispondente al mapp. n. 287, da rurale a residenziale, conservando il portico.

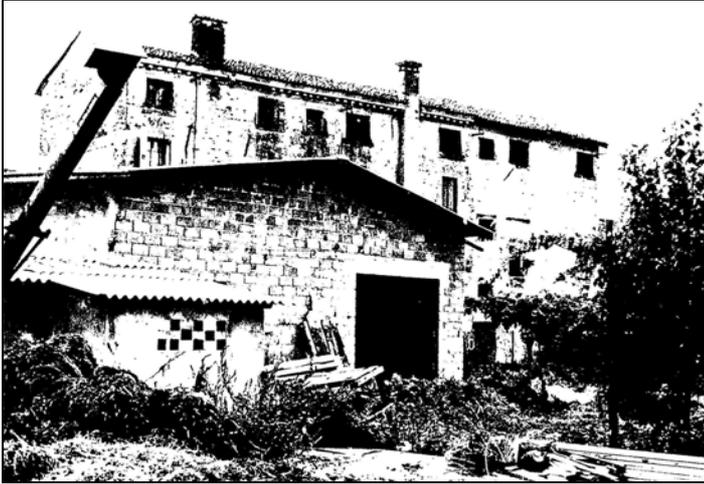
Vista nord del corpo principale

Fabbricato rurale tra i più antichi dell'intero territorio comunale, di impianto quattrocentesco o addirittura più antico, costituito da un corpo principale di quattro piani, cha ha subito nel tempo molte manomissioni e attorno al quale nelle epoche successive fino ai giorni nostri sono stati costruiti annessi rustici, quali abitazioni stalle e barchesse.

A – Corpo di fabbrica principale già vincolato in data 18.3.1935 L. n. 688, qualsiasi tipo di proposta dovrà essere sottoposta al parere preventivo della “Soprintendenza per i beni ambientali e architettonici” territorialmente competente.

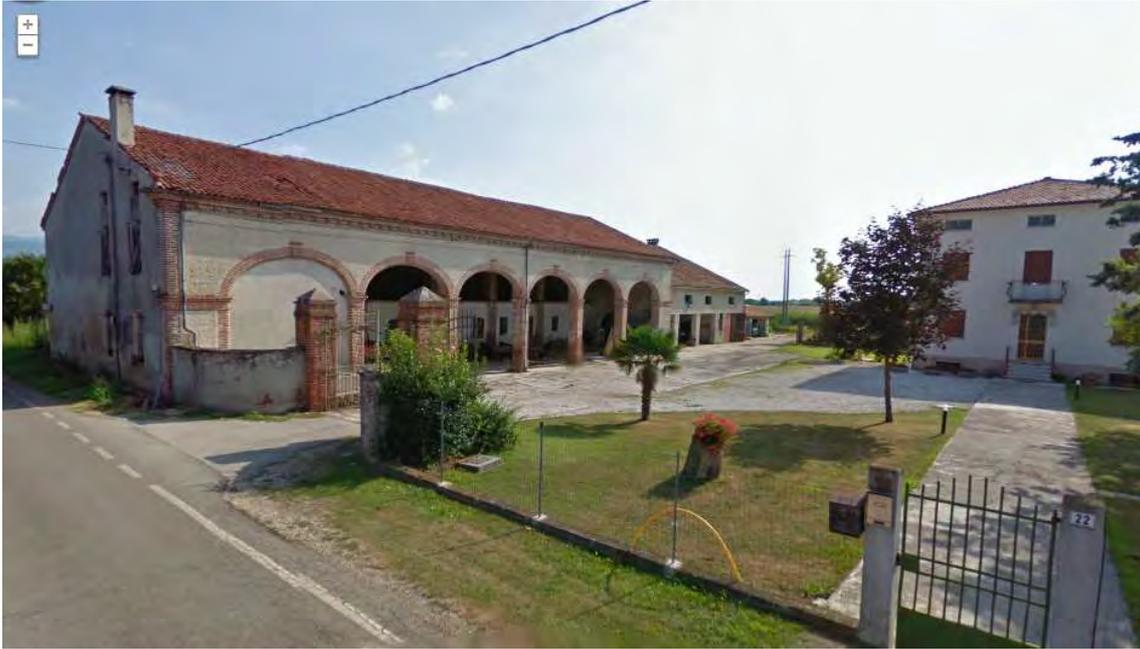
vista di insieme

Barchessa costruita nel 1919 probabilmente al posto di manufatti preesistenti, composta di sei archi ribassati in mattoni a faccia vista, con pilastri pure in mattoni a faccia vista a sezione ottagonale, la cornice di gronda finemente lavorata pure in cotto. I summenzionati particolari conducono come preciso riferimento alla barchessa Toffanin in via Soella Ancignano costruita qualche anno prima.

2 - Ristrutturazione e redistribuzione interna mantenendo il portico inalterato.

3 – E' ammesso il riutilizzo a fini residenziali degli annessi rustici purchè vengano mantenute libere le arcate e comunque non potranno essere ricavate più di due unità edilizie rispetto a quelle già esistenti alla data di adozione del 2° PI.

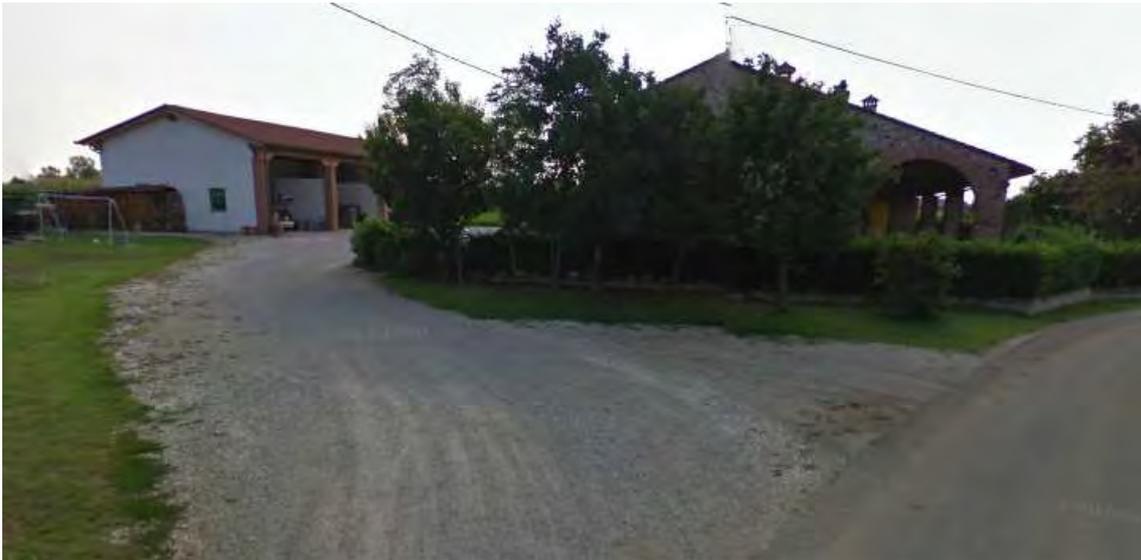
Prospetto ovest

Fabbricato rurale di probabile origine cinquecentesca, composto da più volumi di altezza diversa con coperto a due falde di ampiezza diversa, accostati tra loro lungo un asse est – ovest, con più abitazioni al centro, un porticato con stalle e fienile sul lato est.

3. In applicazione delle NTO del PI è ammesso il cambio d'uso degli edifici rurali adiacenti al corpo di fabbrica principale con destinazione residenziale. Indipendentemente dal volume di tali fabbricati non è consentito ricavare più di due edilizie rispetto a quelle esistenti alla data del 30 giugno 2013.

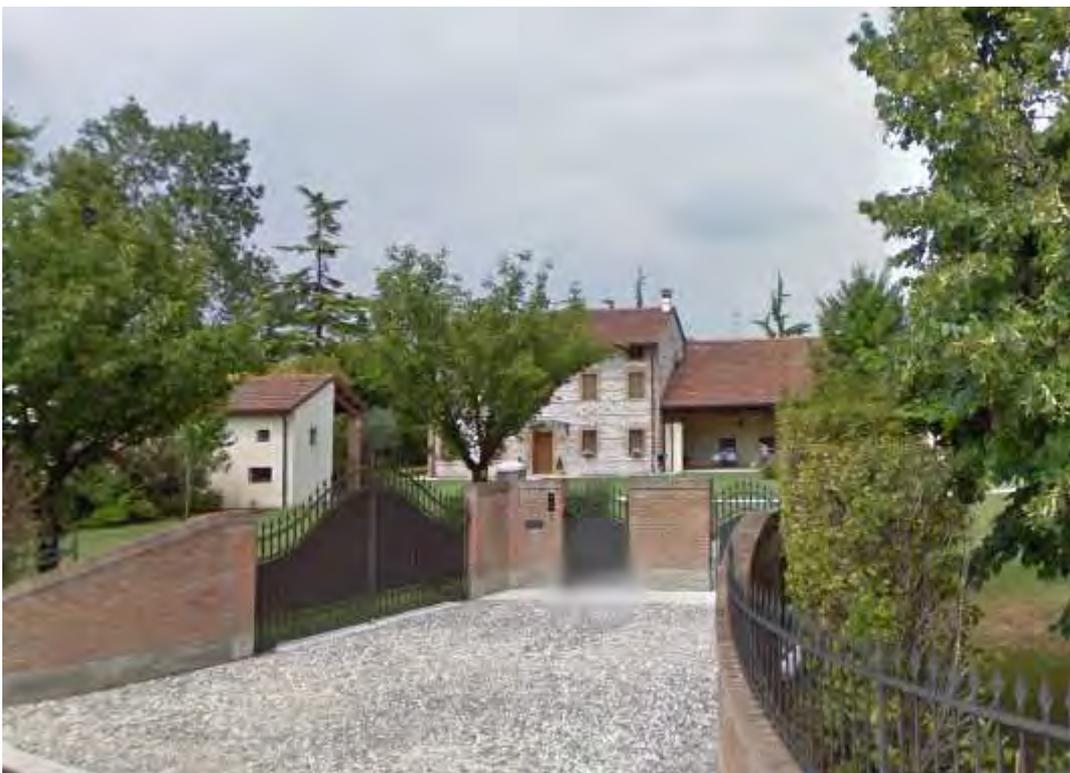
n. 1 – Veduta dell'insieme da sud – est

Complesso rurale di probabile origine “cinquecentesca” costituito da due case d’abitazione unite tra loro da una barchessa che comprende un ampio portico, stalla e fienile nel sottotetto. Un’ala di annessi rustici che si attacca ortogonalmente all’estremità est, ed un altro rustico staccato sul lato opposto, definiscono l’aia.

1. Ordinaria e straordinaria manutenzione, inserimento degli impianti tecnologici e dei servizi igienici.
2. Ristrutturazione e redistribuzione interna.
3. E' consentito realizzare due posti auto coperti della dimensione massima di 36 mq e altezza m. 2,50 eventualmente collegati con una pompeiana al manufatto esistente sul lato ovest.
4. Recupero all'interno del cortile di sufficiente spazio per parcheggio in conformità all'attività relativa alla destinazione d'uso.

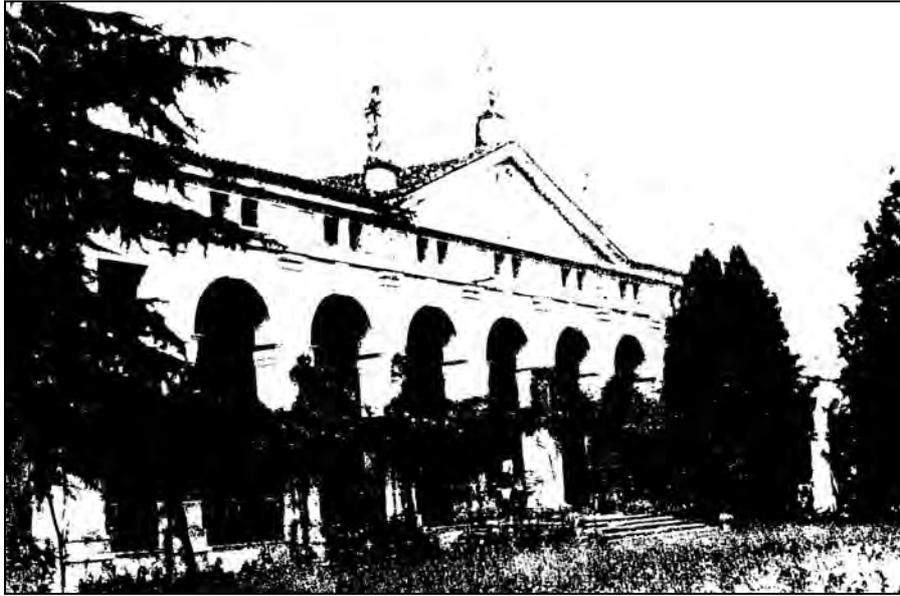
Facciata anteriore

“La villa si compone di una lunga e bassa fronte di sette archi e di due aperture trabeate alle estremità. Lesene tuscaniche si addossano ai pilastri reggendo una singolare trabeazione, nel cui fregio altissimo s’aprono finestrelle rettangolari a dar luce al sottotetto. Un frontone triangolare, a base molto larga, si estende ai tre archi centrali e rialza la lunga fronte. Le tre statue che lo sormontano, come quelle alle estremità su alti piedistalli, valgono a creare un fastoso coronamento concorrendo a reggere l’insistito orizzontalismo dell’edificio.

L'intero complesso ricadente all'interno dei mappali n. 121 – 116 – 270 – 96 – 268 – 115 – 95 – 269 è vincolato con D.M. 19.05.1960, L. n. 364 del 02.10.1913, L. n. 1089 del 20.06.1960, per cui qualsiasi tipo di proposta dovrà essere sottoposta al parere preventivo della “Soprintendenza per i beni ambientali e architettonici” territorialmente competente.

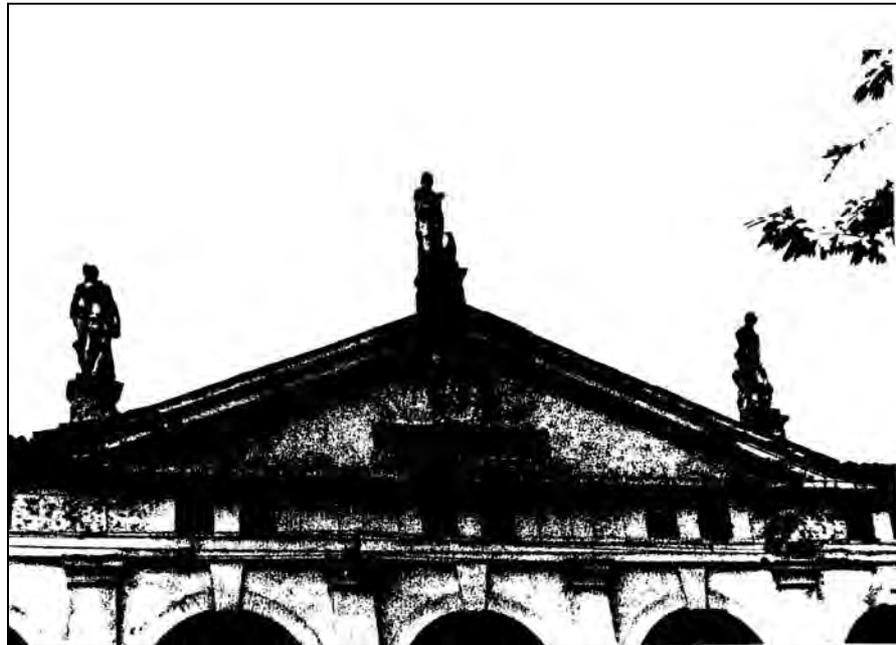
Il frontone

Nel timpano, sotto il grande stemma dei Chiericati, si legge la data di costruzione dell’attuale fronte: 1632.

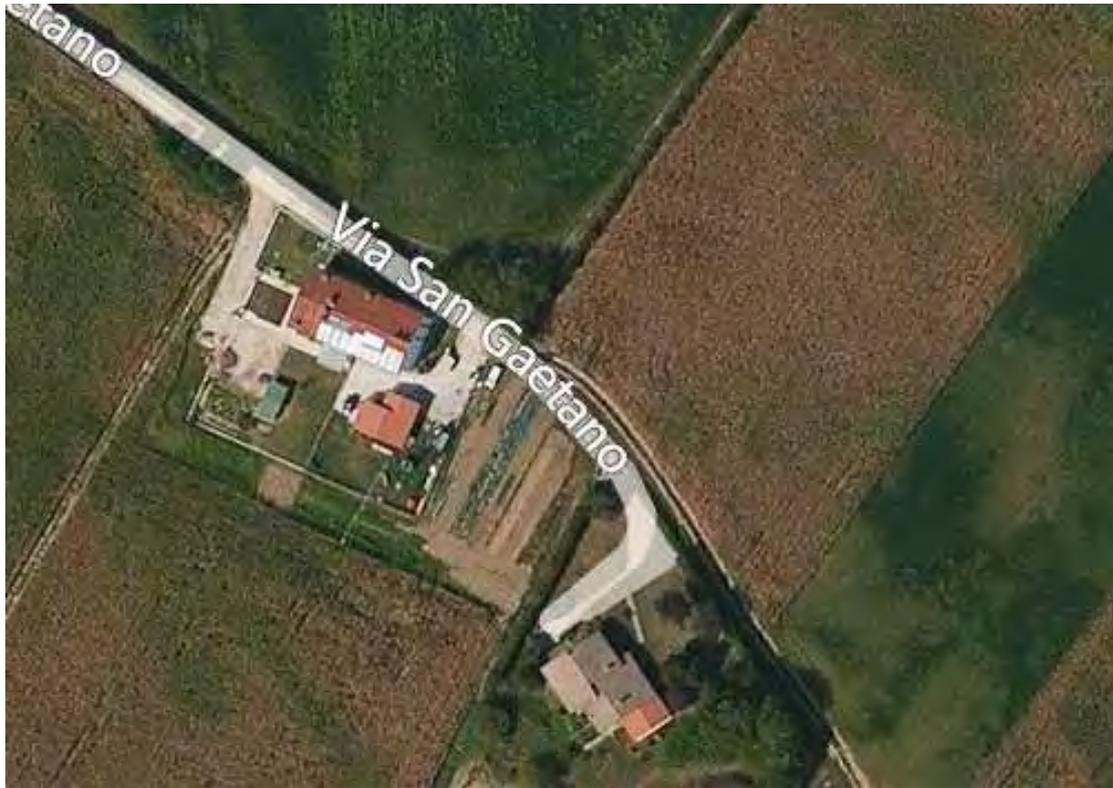
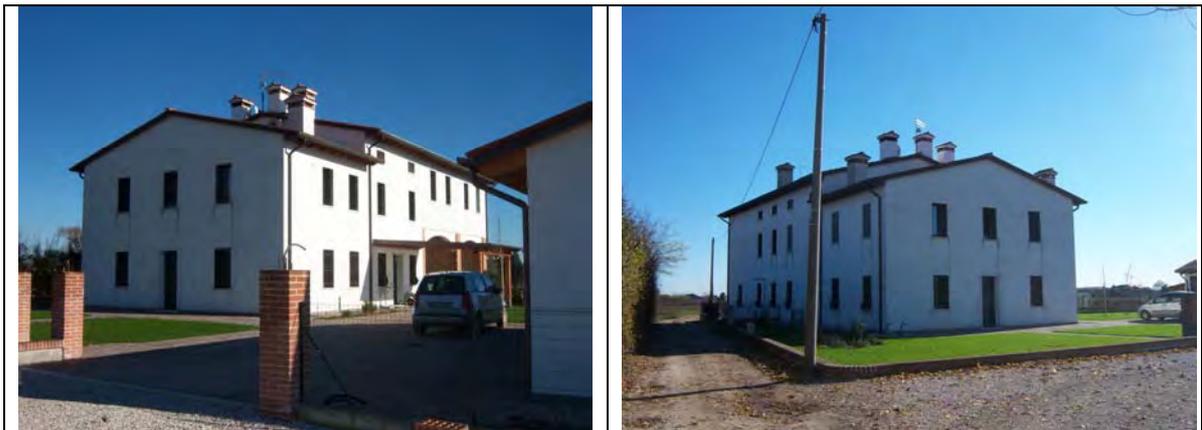
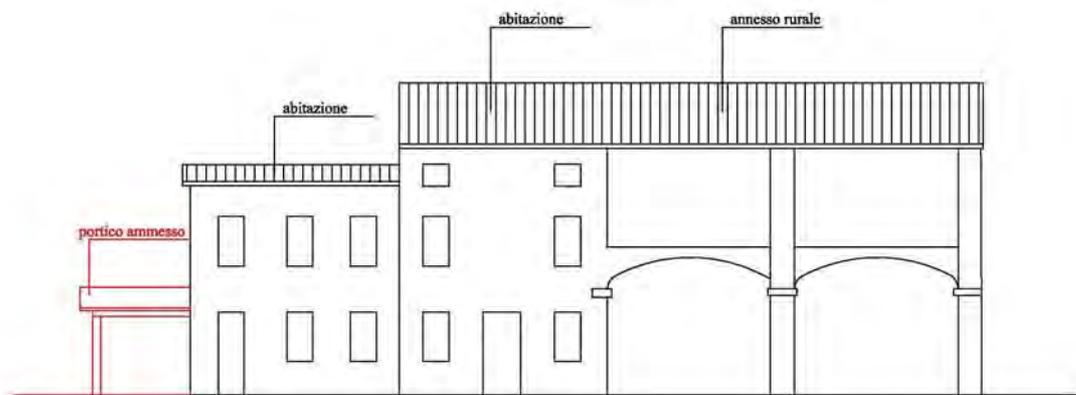
B LATO SUD

Costruzione di un portico sul lato ovest

- 5 - Possibilità di nuove aperture e riordino delle esistenti sui fianchi est ed ovest, nella facciata nord e nella superficie muraria riquadrata sopra gli archi della facciata principale sud.
Un'ipotesi di intervento in tal senso è suggerita nei disegni allegati.

- 6 - Ampliamento sul lato ovest di mc 400 max. con tetto a falde e con altezza massima all'intradosso del secondo solaio, o dell'imposta delle falde del tetto di m 6.00.
