COMUNE DI SANDRIGO

Individuazione dei beni culturali ed ambientali - Legge reg. N. 58-Art. 9

Caratteristiche Storiche e Architettoniche

SCHEDA n. 32

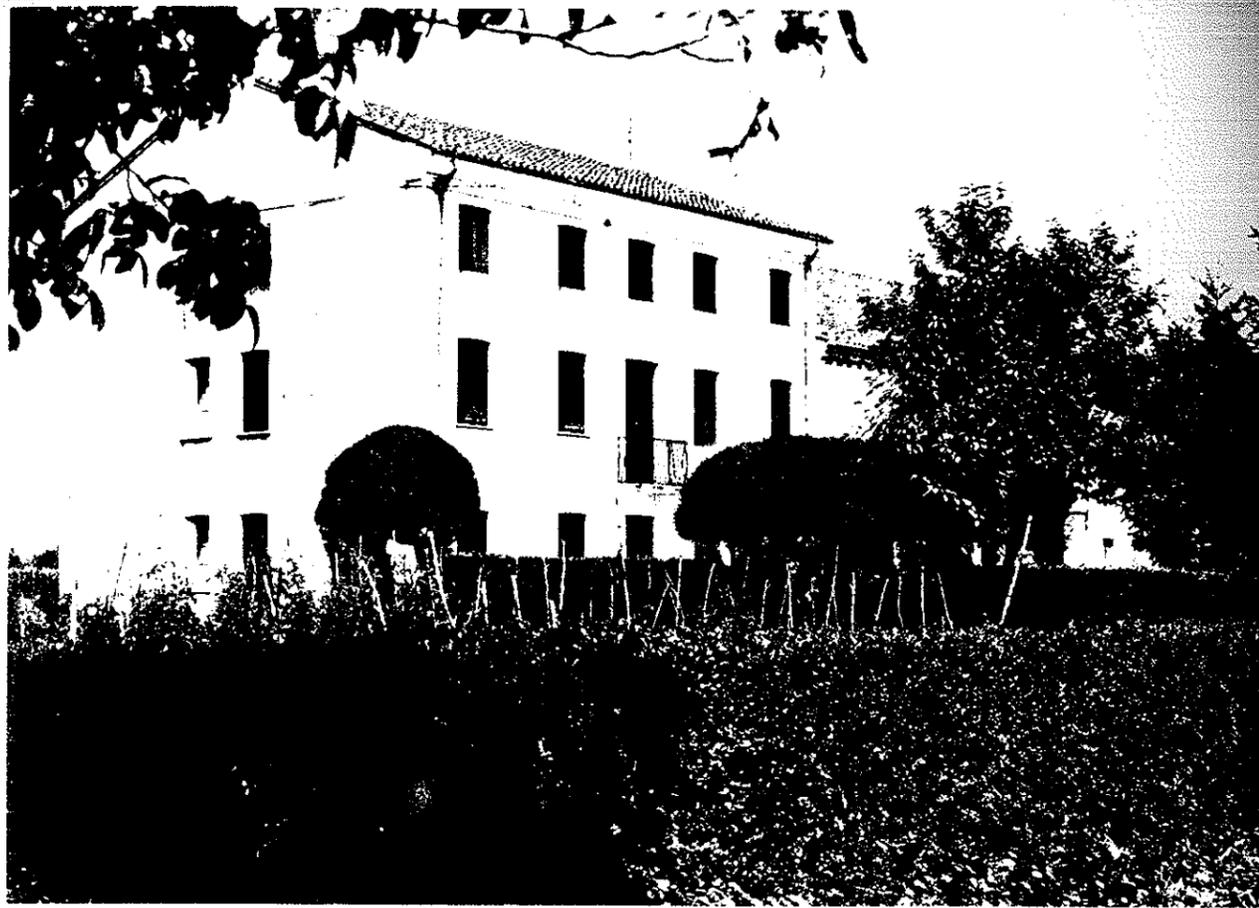
n. 1 - Vista d'insieme da sud-ovest

Fabbricato rurale composto da una casa d'abitazione a tre piani tipica dell'800 a cui s'attacca sul lato ad est un corpo più basso e più lungo con tre archi ellittici tipici del '700 e si conclude ad est con una seconda abitazione. Decisamente interessante la cornice di gronda finemente lavorata. Molto buono lo stato di conservazione.

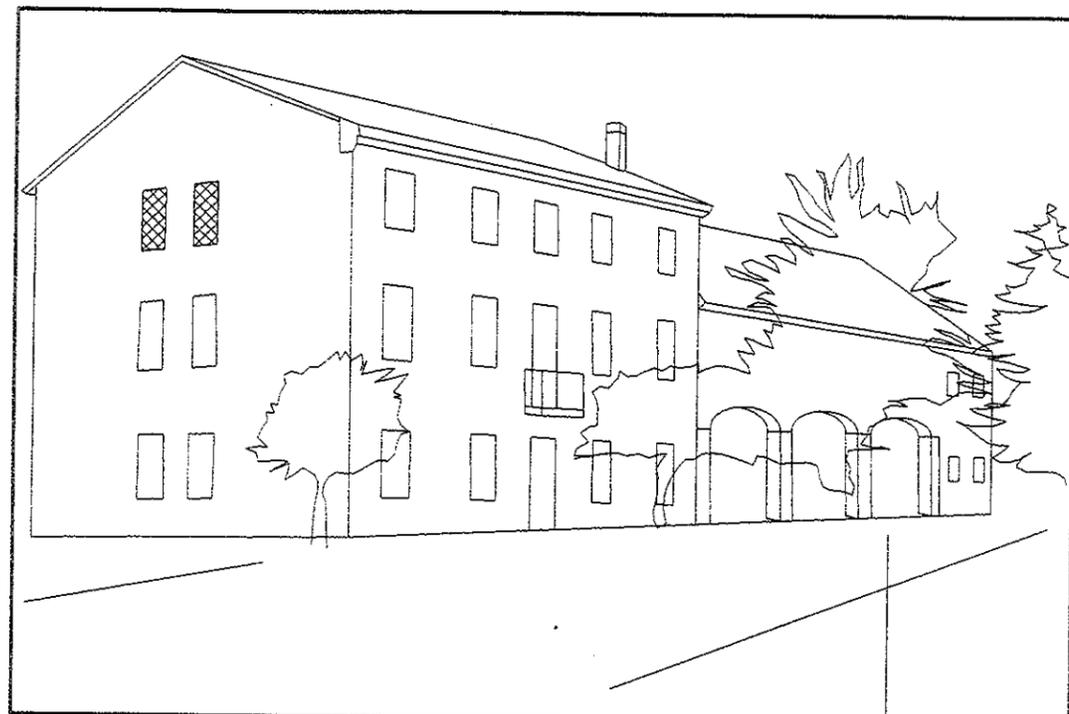
A LATO SUD

*mantenimento del portico con la profondità esistente*

- 1 - Ordinaria e straordinaria manutenzione, inserimento degli impianti tecnologici e dei servizi igienici .
- 2 - Ridistribuzione interna e ristrutturazione interna senza demolizione del fabbricato.
- 3 - Conservare il portico esistente.
- 4 - Mantenimento delle caratteristiche principali quali le aperture della facciata principale(sud), le cornici di gronda , la tinteggiatura, i comignoli ed il poggiolo.
- 5 - Possibilità di nuove aperture e riordino di quelle esistenti sui fianchi e sulla facciata posteriore(nord).  
Un'ipotesi di intervento in tal senso è suggerita nei disegni allegati.

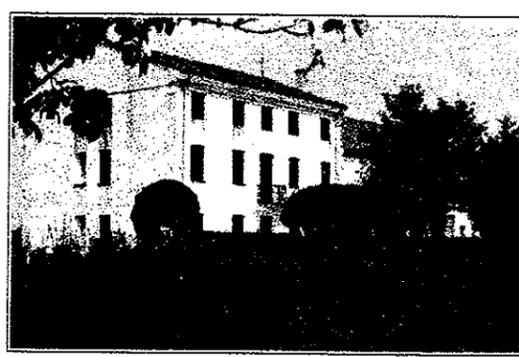
Adeguamento della forometria
-

Nuove aperture
-

Allineamenti

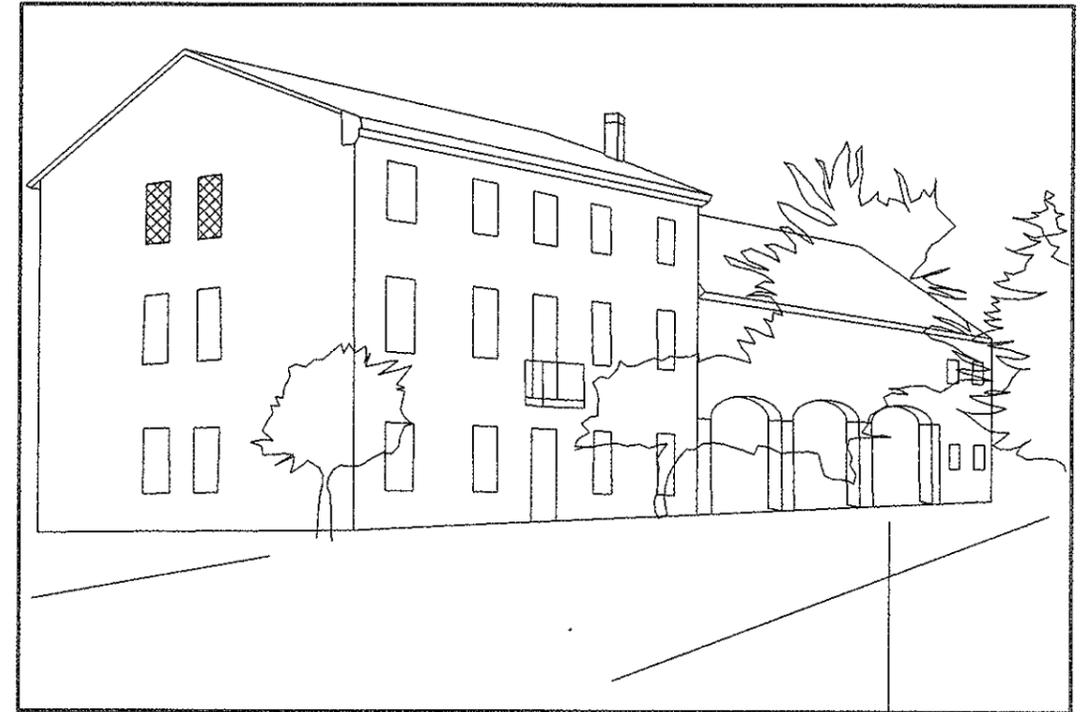
A LATO SUD

*mantenimento del portico con la profondità esistente* Allegato alla deliberazione

- 1 - Ordinaria e straordinaria manutenzione, inserimento degli impianti tecnologici e dei servizi igienici.
- 2 - Ridistribuzione interna e ristrutturazione. *INTERNA SENZA DEMOLIZIONE DEL FABBRICATO*
- 3 - Cambio d'uso della parte rurale a residenza mantenendo inalterato il portico.  
 Può essere eseguito un ballatoio al primo piano in oggetto rispetto alla linea dei pilastri centrali.
- 4 - Mantenimento delle caratteristiche principali quali le aperture della facciata principale (sud), le cornici di gronda, la tinteggiatura, i comignoli ed il poggiolo.
- 5 - Possibilità di nuove aperture e riordino di quelle esistenti sui fianchi e sulla facciata posteriore (nord).  
 Un'ipotesi di intervento in tal senso è suggerita nei disegni allegati.

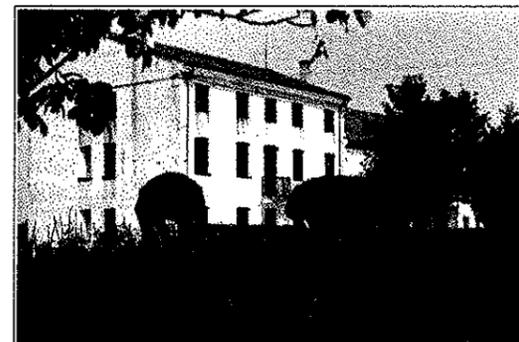
Adeguamento della forometria

Nuove aperture

Allineamenti
