COMUNE DI SANDRIGO

SCHEMA n. 49

PIANO DEGLI INTERVENTI

INDIVIDUAZIONE DEI BENI CULTURALI ED AMBIENTALI

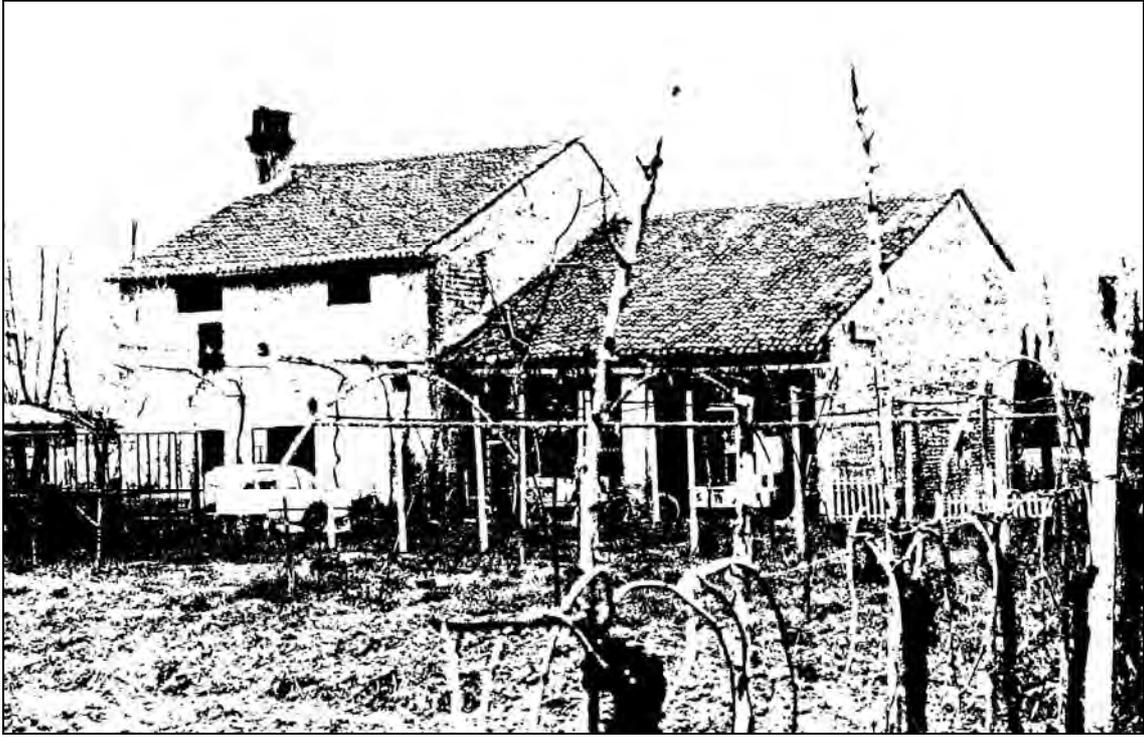
n. 1 – Veduta d'insieme da sud – est

Fabbricato rurale di origine gotica, quattrocentesca. Nel tempo ha subito moltissimi interventi, i fori della facciata principale, disposti in modo del tutto asimmetrico sono stati fatti in tempi diversi e chissà per quali motivi: lo scrostamento dell'intonaco probabilmente permetterebbe una lettura delle sembianze originali. La parete del fianco ovest mette in evidenza i vari interventi di cui è stato oggetto nel tempo il fabbricato. Degno di nota per la sua caratteristica costruttiva è il comignolo sul tetto. Stato di conservazione abbastanza buono.

- 1 - Ordinaria e straordinaria manutenzione, inserimento degli impianti tecnologici e dei servizi igienici.
- 2 - Ristrutturazione e redistribuzione interna.
- 3 - Possibilità di cambio di destinazione d'uso della parte rurale ad abitazione, mantenendo inalterato il portico e le aperture di facciata, il comignolo e le cornici di gronda; risanamento, conservandone le caratteristiche, del paramento murario esterno sia dove risulta lavorato con ciotoli e mattoni faccia a vista, sia dove intonacato.
- 4 - Possibilità di demolizione dei corpi di fabbrica A e B con recupero del volume sul sedime indicato in planimetria.
- 5 - Per quanto non specificato si fa obbligo dell'osservanza delle norme generali per gli interventi edilizi in zona rurale.
