COMUNE DI SANDRIGO

Individuazione dei beni culturali ed ambientali - Legge reg.N.58 - Art.9

Ditta: Prebenda Parrocchiale di Ancignano di Sandrigo

SCHEDA n. 57

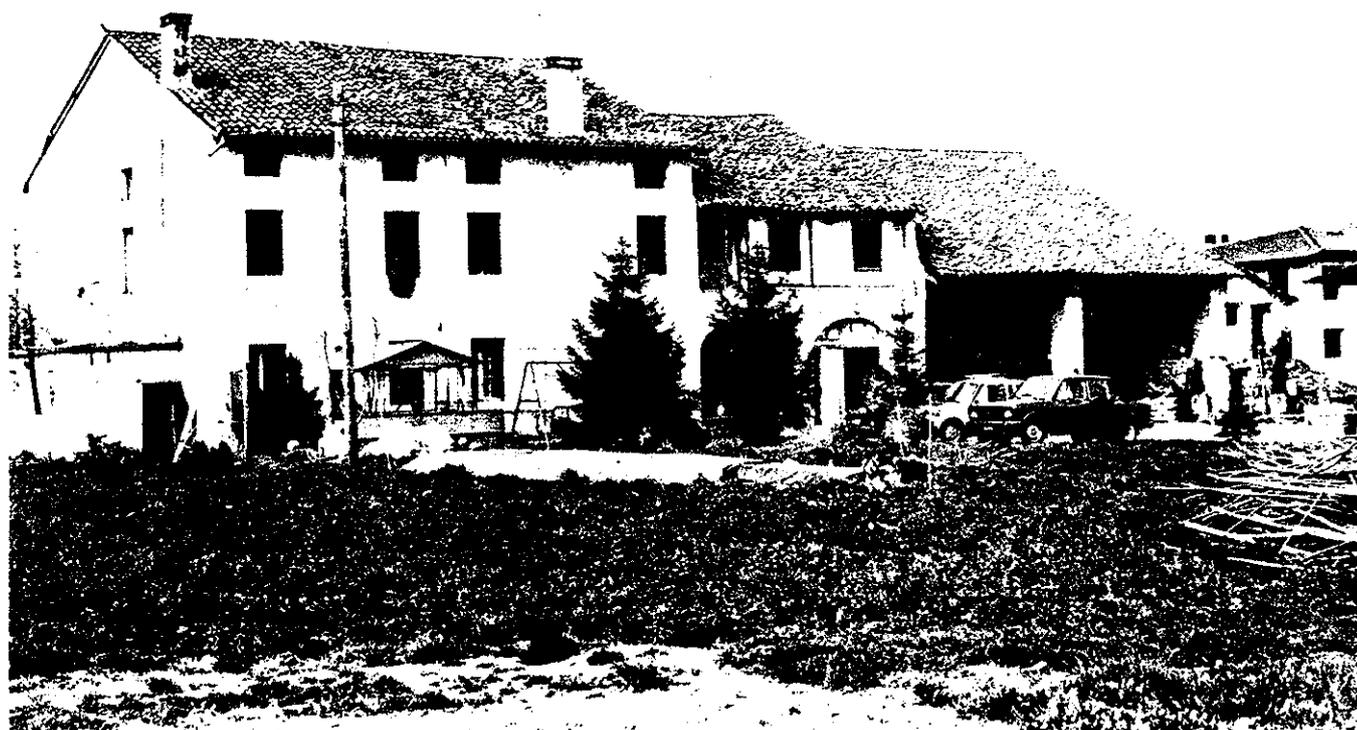
n. 2 - Veduta d'insieme da sud-ovest

Fabbricato rurale costituito da tre volumi adiacenti di altezza diversa con coperto a due falde, e costruiti in epoche diverse; la parte centrale è sicuramente la più interessante e presenta sulla facciata principale due archi ribassati di costruzione probabile tra il '600 e '700. Lo stato di conservazione della casa d'abitazione che costituisce la parte dell'insieme di più recente edificazione è buono, fatiscente purtroppo la parte rimanente più antica

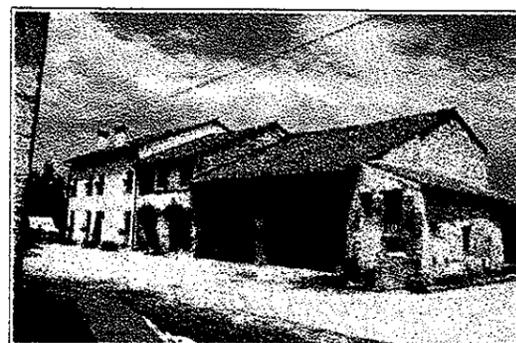
A LATO SUD

*arretramento delle pareti all' interno del portico di almeno m 3 dal filo esterno, chiusura della "secarola" con serramento in legno o ferro brunito o ballatoio in legno.*

- 3 - Cambio di destinazione d'uso a residenza della parte rurale, ripristino degli archi della parte centrale e dell'apertura superiore corrispondente (secarola), la trave superiore in legno, e posa di un serramento in legno o in ferro-brunito, intero o suddiviso in scomparti, in tutta la superficie aperta risultante, oppure inserimento di un ballatoio con parapetto in legno. (RESTA CONSERVATO).  
 Mantenimento del portico all'estremità est con profondità minima di m. 3.

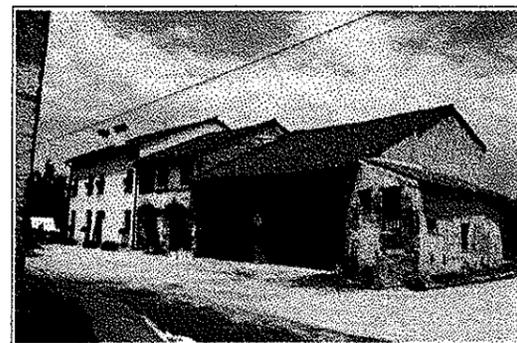
A LATO SUD

*arretramento delle pareti all' interno del portico di almeno m 3 dal filo esterno, chiusura della "secarola" con serramento in legno o ferro brunito o ballatoio in legno.*
