NE11610000G11_01

PIANO COMUNALE DELLE ACQUE
 art. 11, comma 1, lett. a) del D.Lgs. n. 152 del 3/10/1999
 art. 11, comma 1, lett. b) del D.Lgs. n. 152 del 3/10/1999

CARTA DELLE CRITICITÀ TAV 1

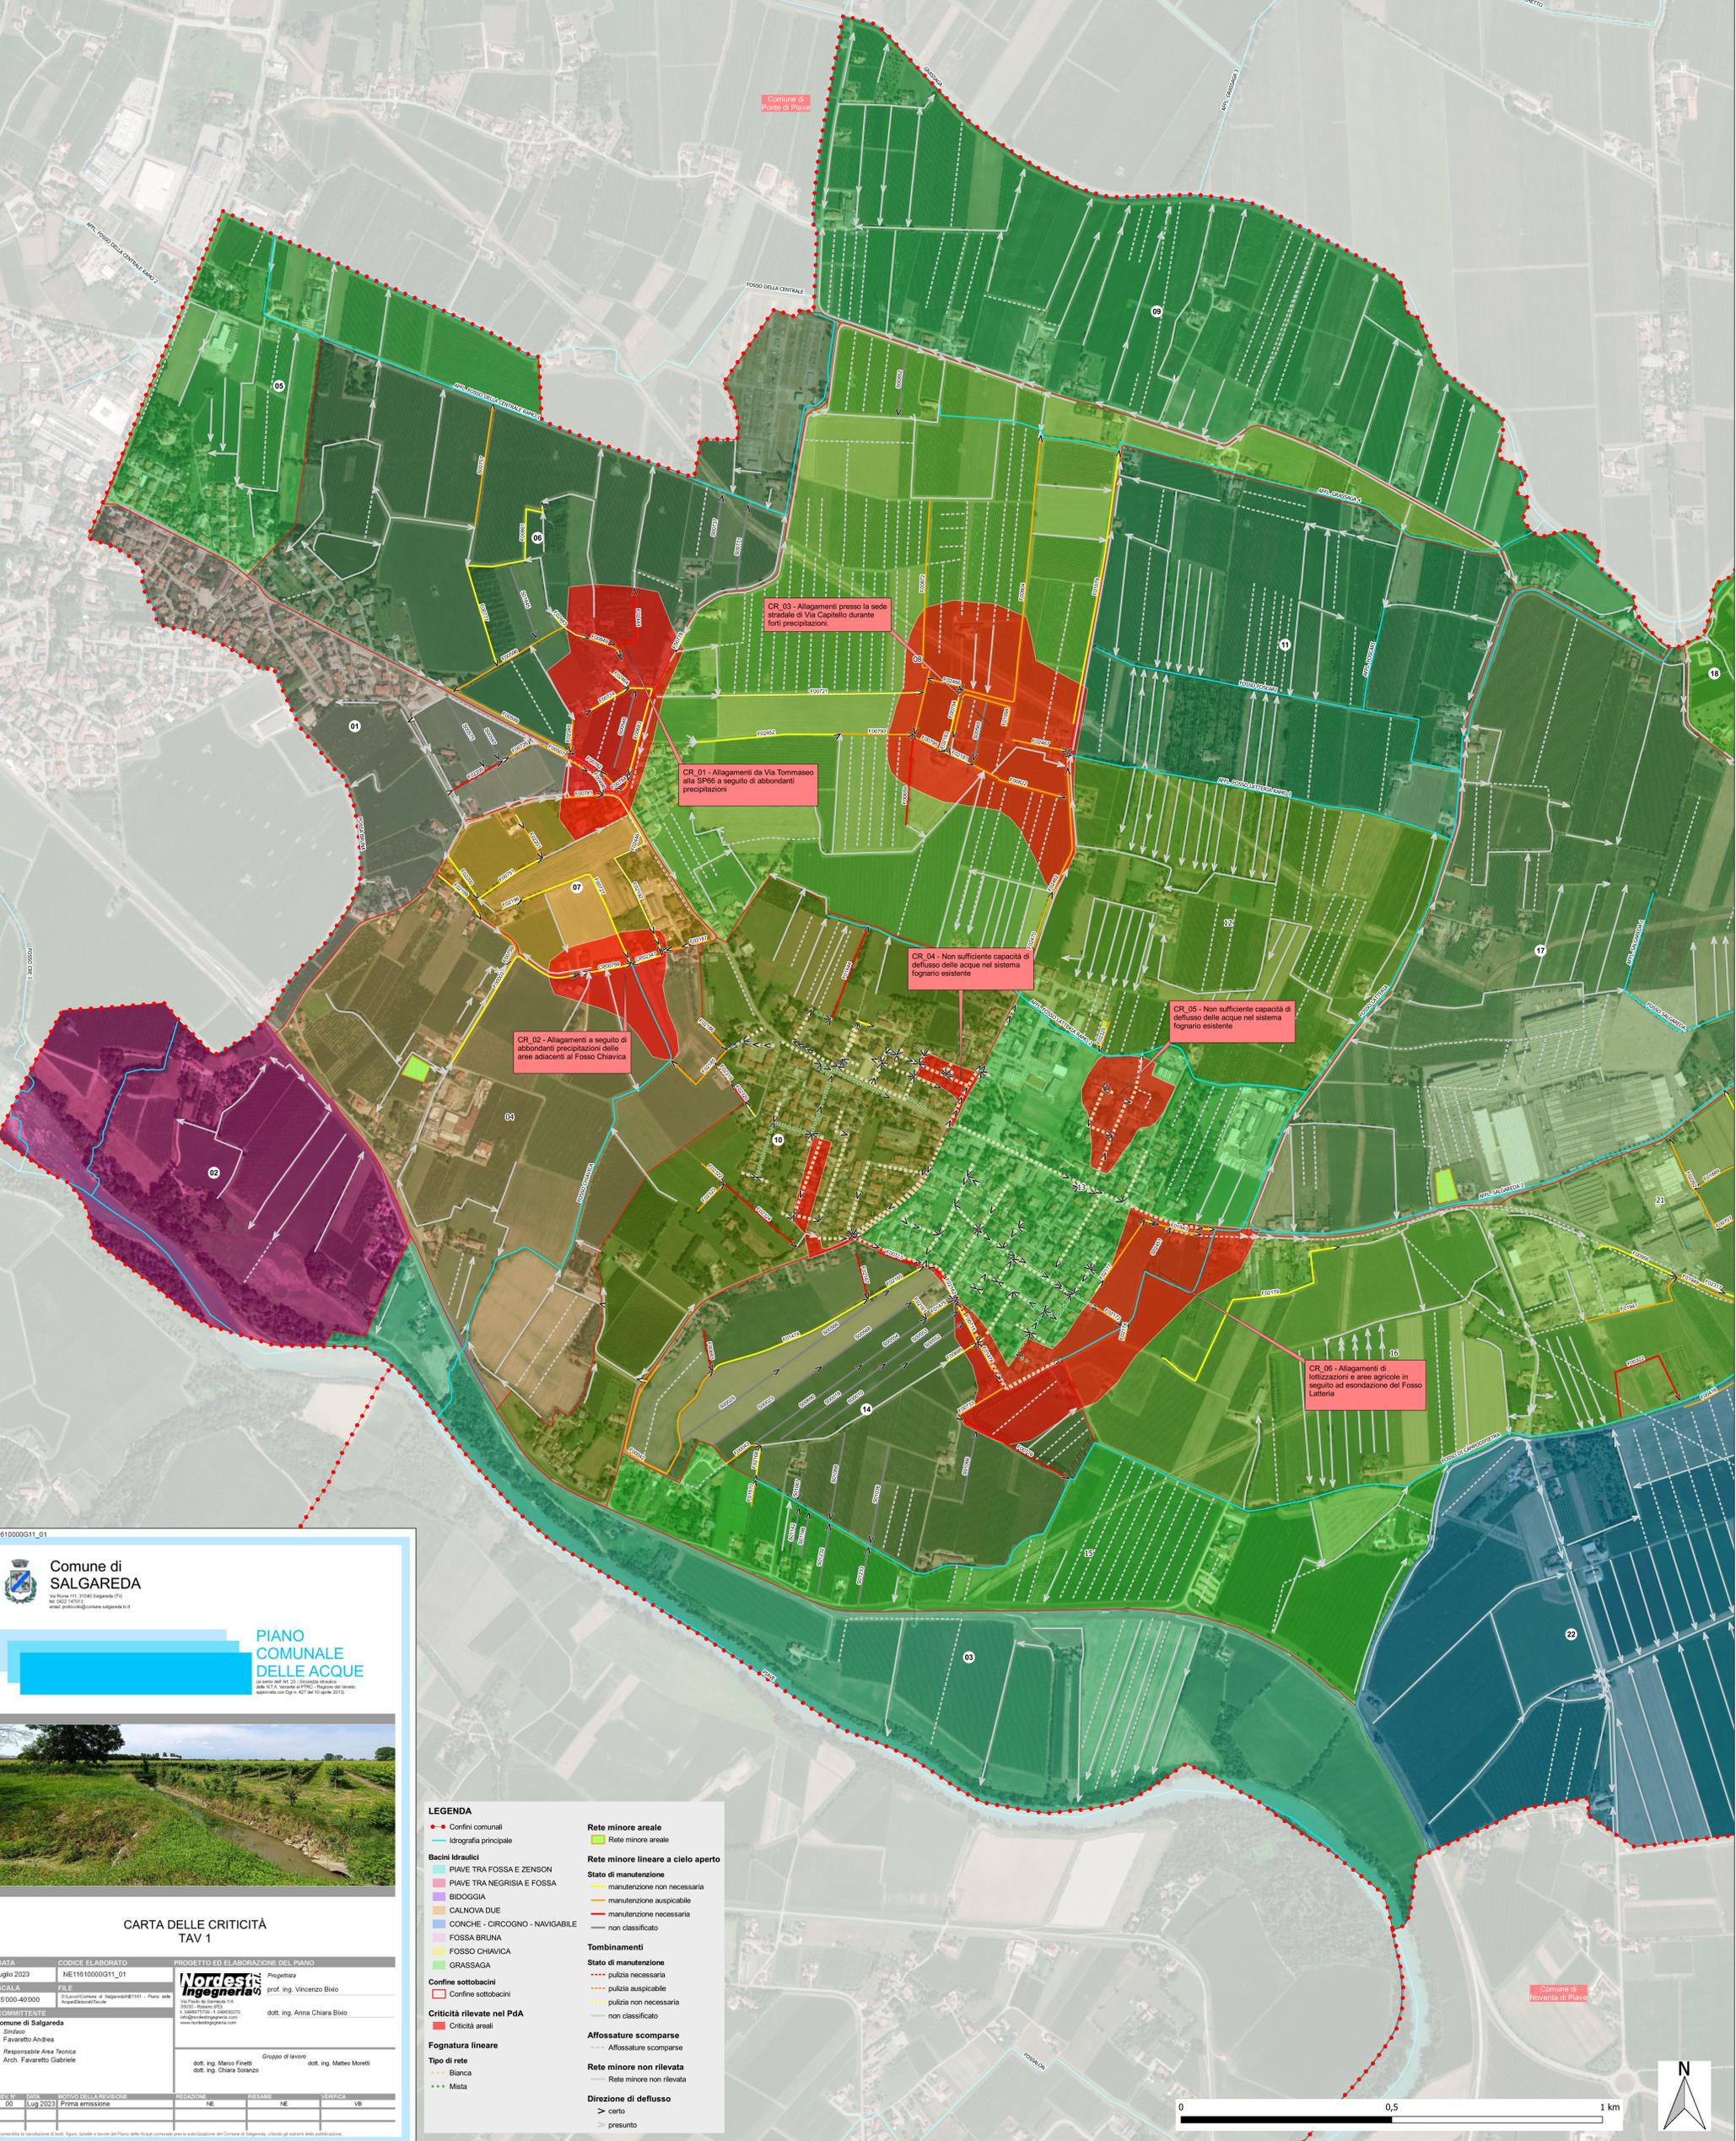
Codice criticità	Ubicazione	Descrizione criticità
CR_01	Via Tommaso	Allagamenti da Via Tommaso alla SP66 a seguito di abbondanti precipitazioni
CR_02	Via Castella	Allagamenti a seguito di abbondanti precipitazioni delle aree adiacenti al Fosso Chiavica
CR_03	Via Capello	Allagamenti presso la sede stradale di Via Capello in occasione di forti precipitazioni
CR_04	Via Spolverera	Non sufficiente capacità di deflusso delle acque nel sistema fognario esistente
CR_05	Via Croca	Non sufficiente capacità di deflusso delle acque nel sistema fognario esistente
CR_06	Via Bosco	Allagamenti di lottizzazioni e aree agricole in seguito ad esondazione del Fosso Letteria
