COMUNE DI CENESELLI

PIANO DI ELIMINAZIONE DELLE BARRIERE ARCHITETTONICHE

P.E.B.A.

SCHEDE DI RILIEVO

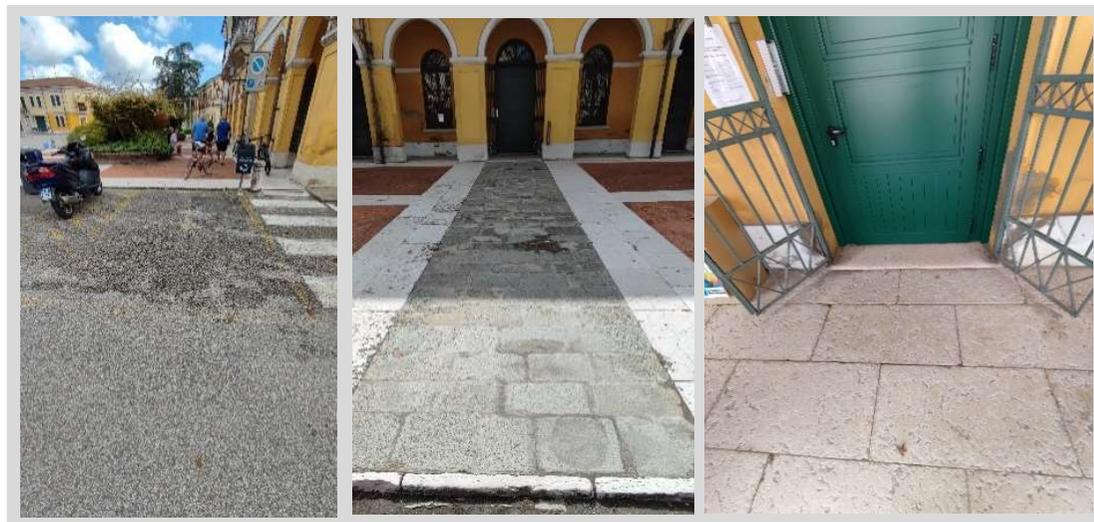
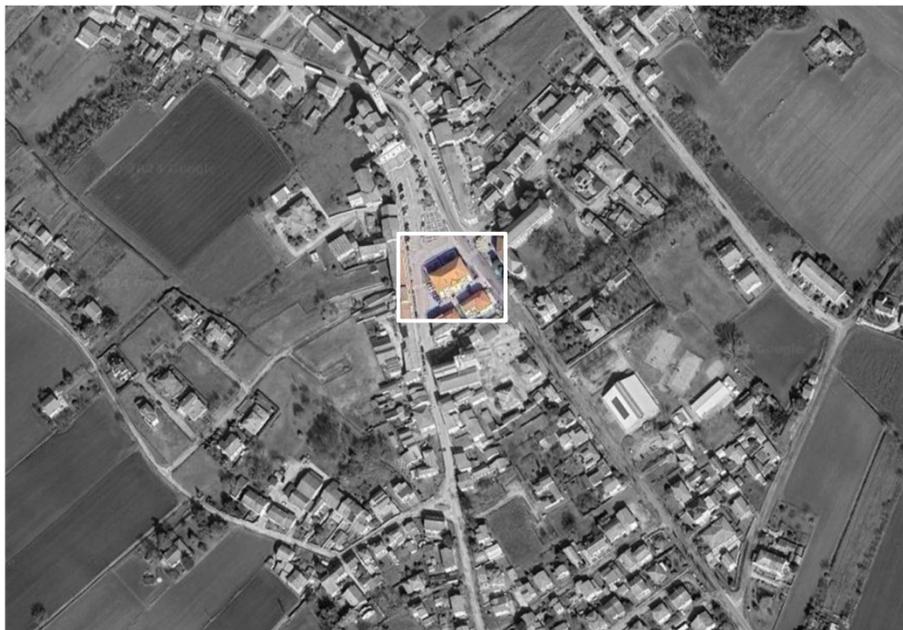
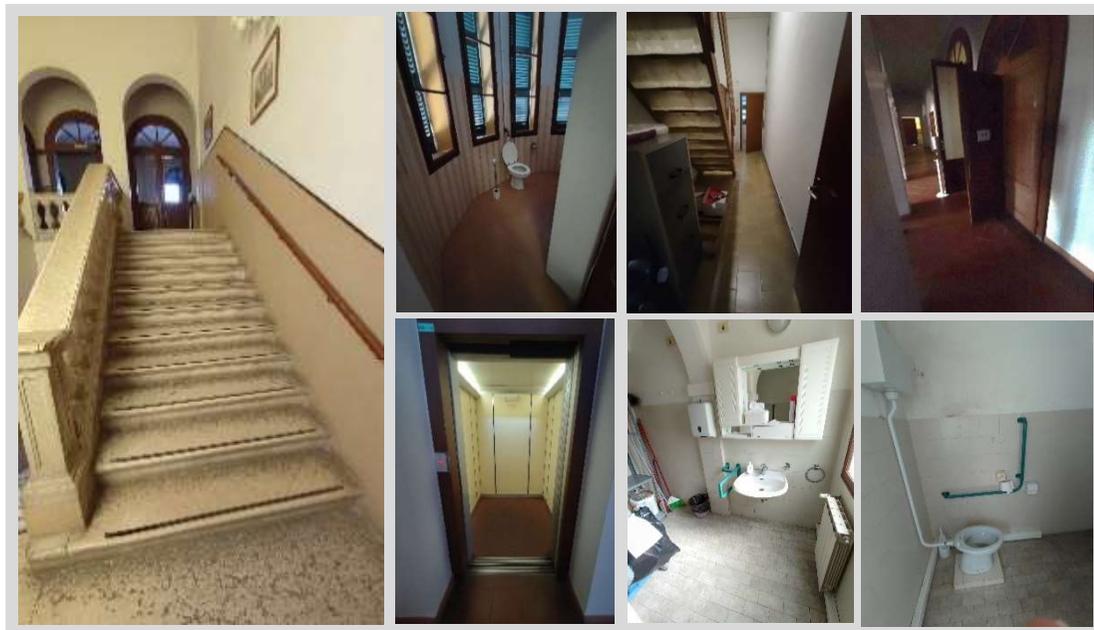
SEDE MUNICIPALE

1.2	La segnaletica orizzontale e verticale è conforme alla normativa?	NO	E1_1.2_C1	Segnaletica orizzontale da adeguare e segnaletica verticale assente	Parcheggio Sede Municipale
ACCESSI

2.2	La finitura della pavimentazione dei percorsi pedonali esterni è in buono stato e antisdrucchiolo?	NO	E1_2.2_C1	Tratti di pavimentazione dissestata	Piazzale Sede Municipale

2.3	La zona antistante e retrostante la porta di ingresso è complanare con una piattaforma libera di min. 140x140 cm?	NO	E1_2.3_C1	Dislivello in coincidenza delle soglie di accesso	Ingresso Sede Municipale

2.4	La luce netta della porta di ingresso è almeno 80 cm?	SI	E1_2.4_C1	Nessuna criticità	-
2.5	La porta di ingresso può essere aperta esercitando una pressione inferiore a 8 kg?	NO	E1_2.5_C1	Porta pesante	Ingresso Sede Municipale

3.2	La porta d'ingresso al servizio igienico ha una larghezza minima di 80 cm?	NO	E1_3.2_C1	Passaggio ridotto a causa di ingombri nell'antibagno e elementi di arredo posti di fronte alla porta.	Servizi igienici piano terra
			E1_3.2_C2	Passaggio ridotto porta storica	Servizi igienici piano terra

3.3	I sanitari hanno dimensioni e distanze previste dalla norma?	NO	E1_3.3_C1	Sanitari non utilizzabili dai fruitori disabili	Servizi igienici piano terra

3.4	Sono presenti maniglioni e corrimano in vicinanza degli apparecchi, con posizione e caratteristiche adeguate?	NO	E1_3.4_C1	Maniglione ribaltabile accostato al W.C. assente	Servizi igienici piano terra
			E1_3.4_C2	Campanello per le chiamate di emergenza assente	Servizi igienici piano terra

4.2	L'eventuale impianto ascensore esistente possiede tutti i requisiti richiesti dalla norma?	NO	E1_4.2_C1	Indicazioni braille su pulsanti assenti; segnale acustico assente	Ascensore

4.3	Il corpo scala è dotato di corrimano su entrambi i lati?	NO	E1_4.3_C1	Secondo corrimano assente	Scalinata interna
4.4	Negli edifici con utenza prevalente di bambini: il corpo scala è dotato del doppio corrimano ad altezza di 75 cm dal piano di calpestio?	-	E1_4.4_C1	Dato non valutabile	-

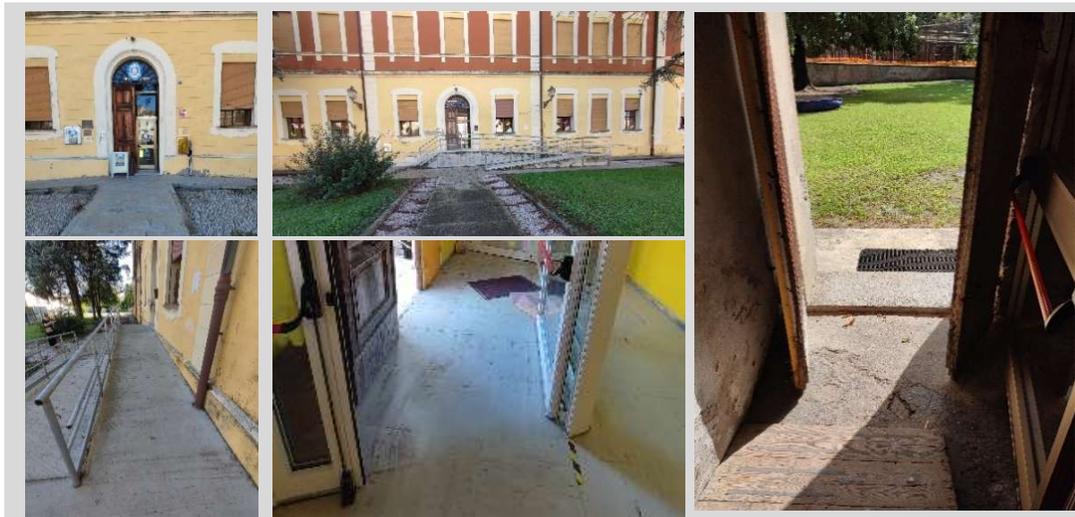
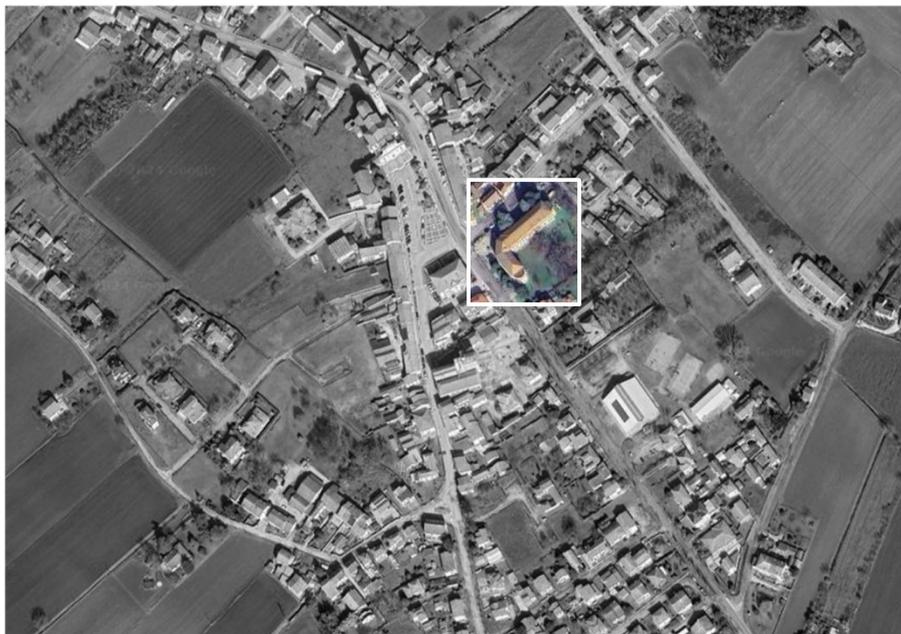
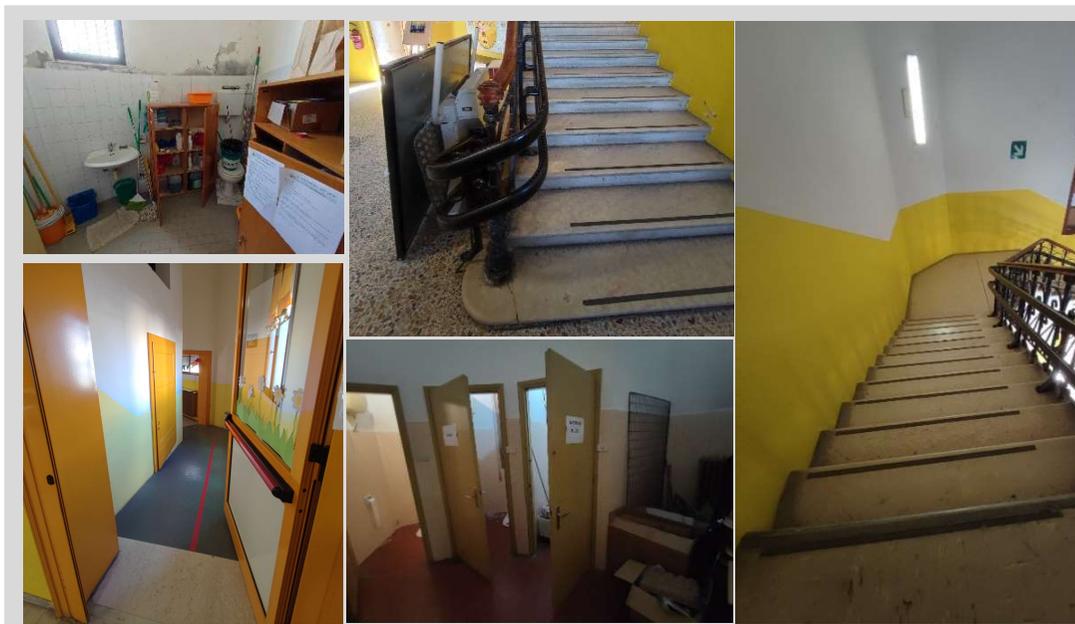
SCUOLA PRIMARIA

ART.	PUNTO DI VERIFICA	RISPOSTA	COD.	CRITICITA'	POSIZIONE
PARCHEGGI					
1.1	Ci sono parcheggi riservati per persone con disabilità in prossimità del percorso di collegamento all'accesso?	NO	E2_1.1_C1	Parcheggio dedicato assente	Via Fabio Filzi

2.2	La finitura della pavimentazione dei percorsi pedonali esterni è in buono stato e antisdrucchiolo?	NO	E2_2.2_C1	Pavimentazione dissestata e sconnessa	Ingresso secondario Scuola Primaria

2.3	La zona antistante e retrostante la porta di ingresso è complanare con una piattaforma libera di min. 140x140 cm?	NO	E2_2.3_C1	Pendenza rampe superiori all'8%	Ingresso secondario Scuola Primaria
			E2_2.3_C2	Secondo corrimano assente	Ingresso secondario Scuola Primaria
			E2_2.3_C3	Fasce antiscivolo assenti	Ingresso secondario Scuola Primaria rampa e scale
			E2_2.3_C4	Dislivello in coincidenza delle soglie di accesso	Accesso parco

2.6	Eventuali porte in vetro trasparente sono dotate di elementi di segnalazione della trasparenza?	NO	E2_2.6_C1	Segnalazione porta a vetro assente	Tutti gli ingressi

3.4	Sono presenti maniglioni e corrimano in vicinanza degli apparecchi, con posizione e caratteristiche adeguate?	NO	E2_3.4_C1	Maniglione fisso accostato al W.C. assente	Servizi igienici piano terra
			E2_3.4_C2	Campanello per le chiamate di emergenza assente	Servizi igienici piano terra

4.2	L'eventuale impianto ascensore esistente possiede tutti i requisiti richiesti dalla norma?	-	E2_4.2_C1	Dato non valutabile	-
4.3	Il corpo scala è dotato di corrimano su entrambi i lati?	NO	E2_4.3_C1	Secondo corrimano assente	Scalinata interna e rampe interne

4.4	Negli edifici con utenza prevalente di bambini: il corpo scala è dotato del doppio corrimano ad altezza di 75 cm dal piano di calpestio?	NO	E2_4.4_C1	Corrimano bambini assente	Scalinata interna e rampe interne

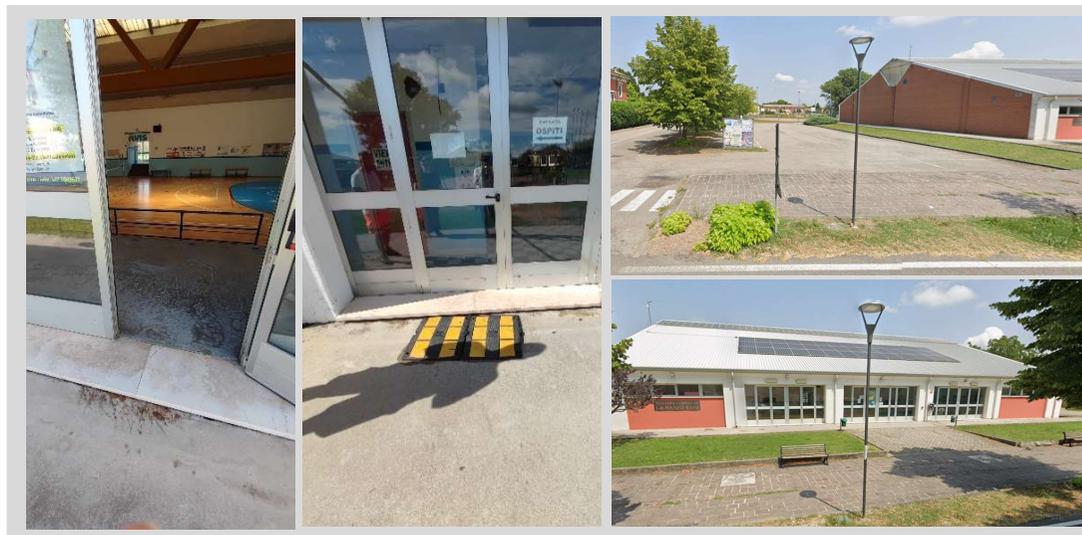
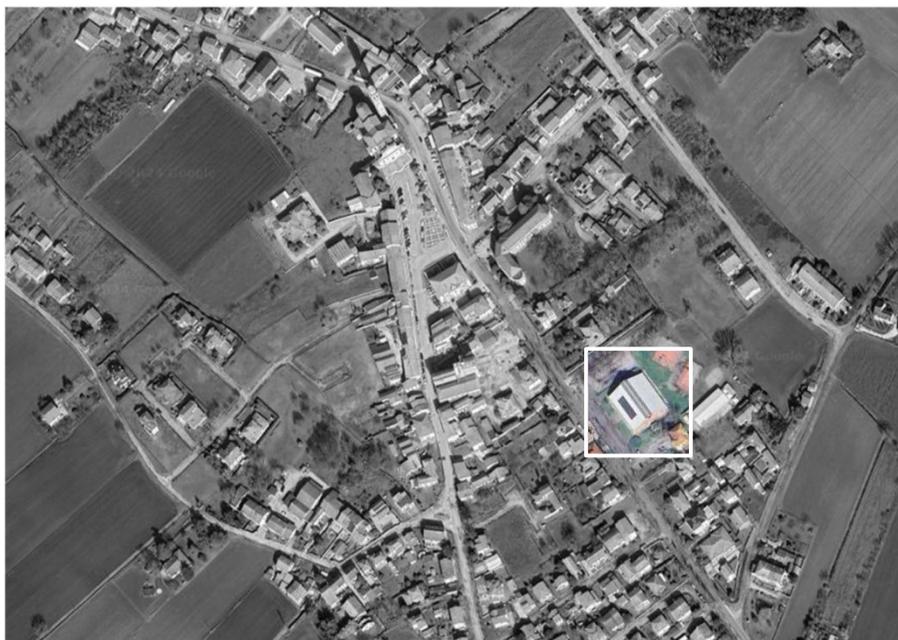
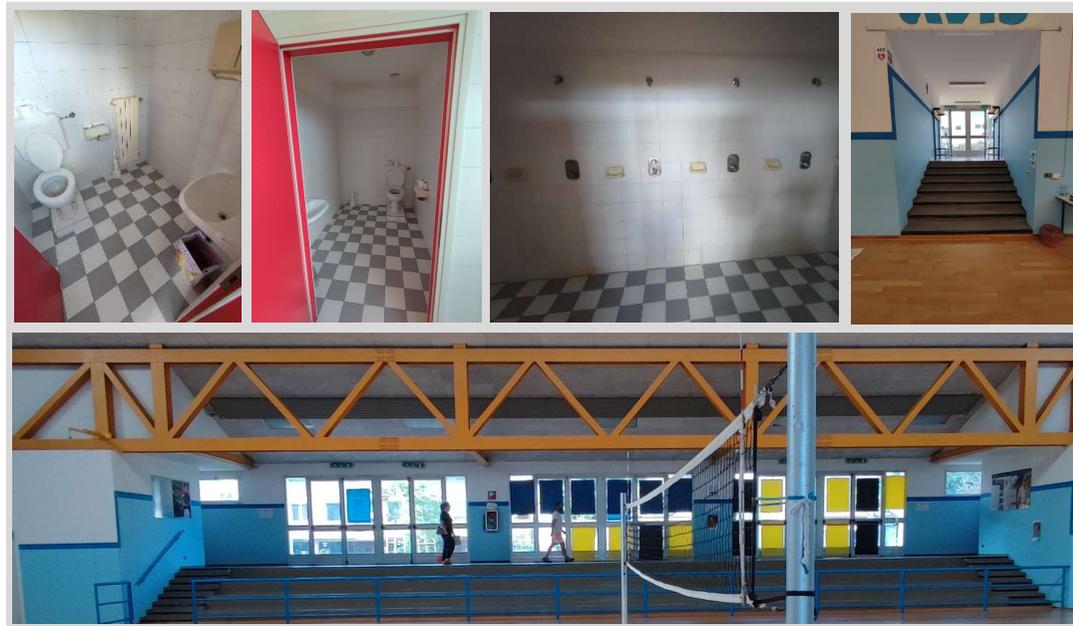
PALESTRA

ART.	PUNTO DI VERIFICA	RISPOSTA	COD.	CRITICITA'	POSIZIONE
PARCHEGGI					
1.1	Ci sono parcheggi riservati per persone con disabilità in prossimità del percorso di collegamento all'accesso?	NO	E3_1.1_C1	Parcheggio dedicato assente	Area di sosta palestra

2.2	La finitura della pavimentazione dei percorsi pedonali esterni è in buono stato e antisdrucciolo?	SI	E3_2.2_C1	Nessuna criticità	-
2.3	La zona antistante e retrostante la porta di ingresso è complanare con una piattaforma libera di min. 140x140 cm?	NO	E3_2.3_C1	Dislivello in coincidenza delle soglie di accesso	Ingresso pubblico e atleti

2.6	Eventuali porte in vetro trasparente sono dotate di elementi di segnalazione della trasparenza?	NO	E3_2.6_C1	Segnalazione su porta in vetro assente	Ingresso pubblico e atleti

3.4	Sono presenti maniglioni e corrimano in vicinanza degli apparecchi, con posizione e caratteristiche adeguate?	NO	E3_3.4_C1	Maniglioni assenti	Servizi igienici pubblico e spogliatoio ospiti

4.1	La struttura è dotata di adeguati sistemi per il raggiungimento dei vari livelli dell'edificio anche a persona con disabilità? (ascensore, servoscala, ecc.)	NO	E3_4.1_C1	Sistemi alternativi alle scale per il raggiungimento dei vari livelli dell'edificio assenti	Scalinate da spogliatoi a campo da gioco

4.7	I gradini delle scale hanno le caratteristiche richieste dalla norma? (rapportoalzata/pedata, larghezza 120 cm, fasce antiscivolo, fasce 30 cm)	NO	E3_4.7_C1	Fasce antiscivolo assenti	Scalinate da spogliatoi a campo da gioco
			E3_4.7_C2	Fasce disposte a 30 cm da fine ed inizio scala/rampa assenti	Scalinate da spogliatoi a campo da gioco

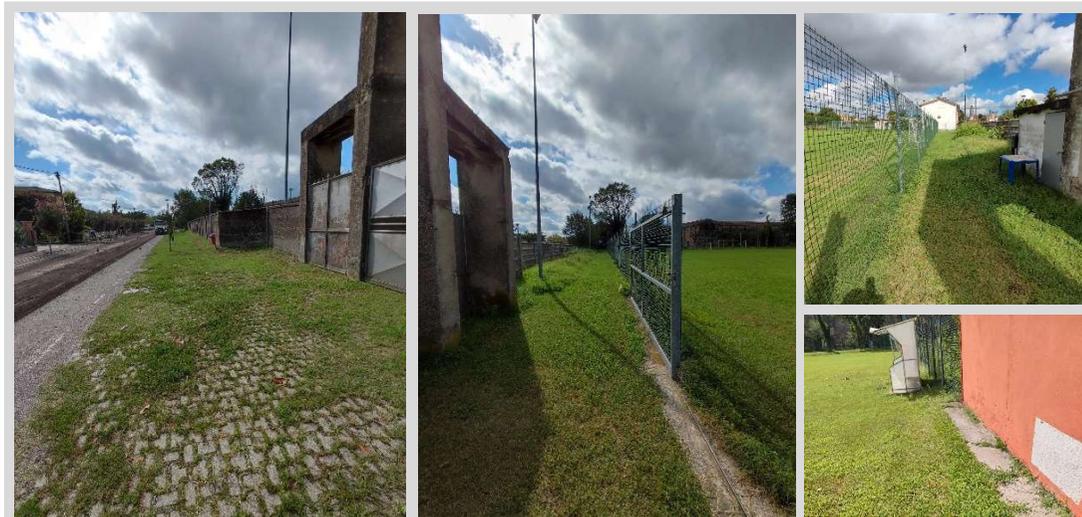
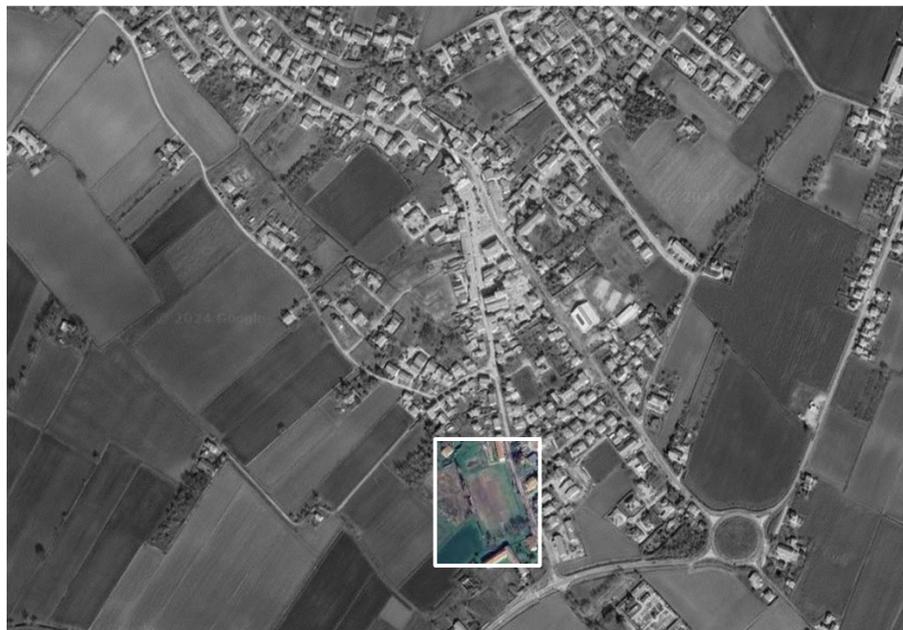
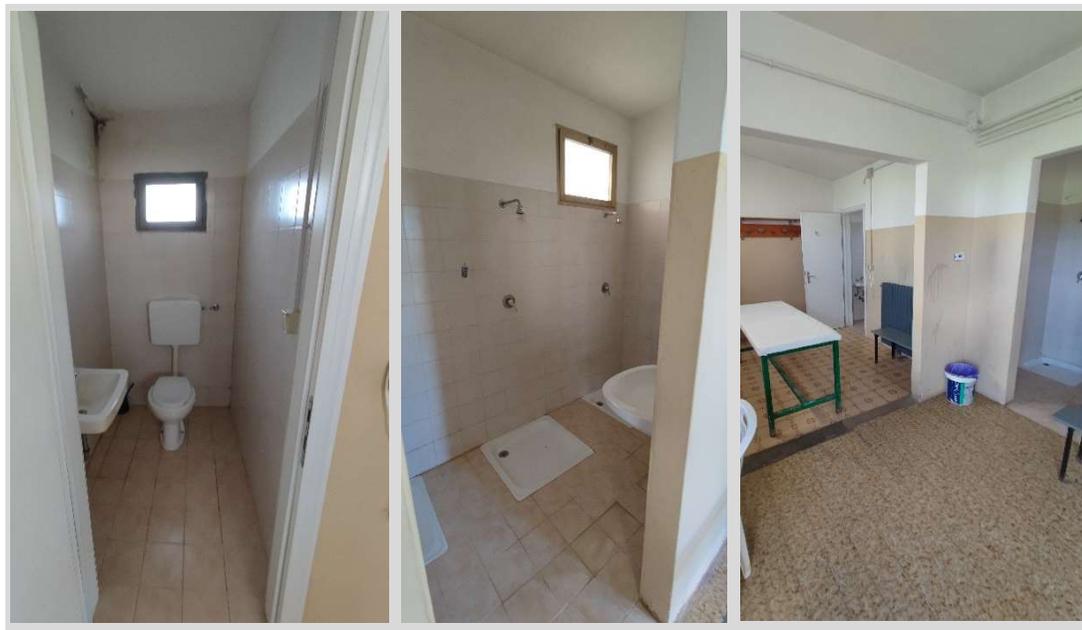
IMPIANTI SPORTIVI

ART.	PUNTO DI VERIFICA	RISPOSTA	COD.	CRITICITA'	POSIZIONE
PARCHEGGI					
1.1	Ci sono parcheggi riservati per persone con disabilità in prossimità del percorso di collegamento all'accesso?	NO	E4_1.1_C1	Parcheggio dedicato assente	Fronte cancello impianti sportivi

2.2	La finitura della pavimentazione dei percorsi pedonali esterni è in buono stato e antisdrucciolo?	NO	E4_2.2_C1	Pavimentazione dissestata e sconnessa	Fronte cancello impianti sportivi
			E4_2.2_C2	Pavimentazione erbosa su pavimentazione grigliata in cls, che rende il percorso impraticabile ai fruitori disabili	Via Battisti

3.3	I sanitari hanno dimensioni e distanze previste dalla norma?	NO	E4_3.3_C1	Servizi igienici non praticabili per i fruitori disabili. Gli spogliatoi risultano in pessimo stato. Necessaria riqualificazione complessiva	Servizi igienici

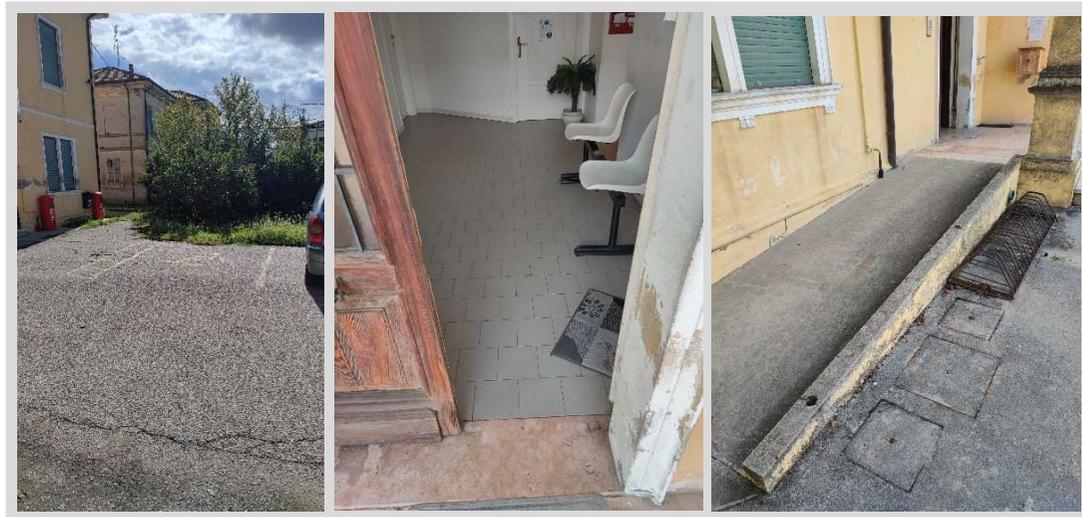
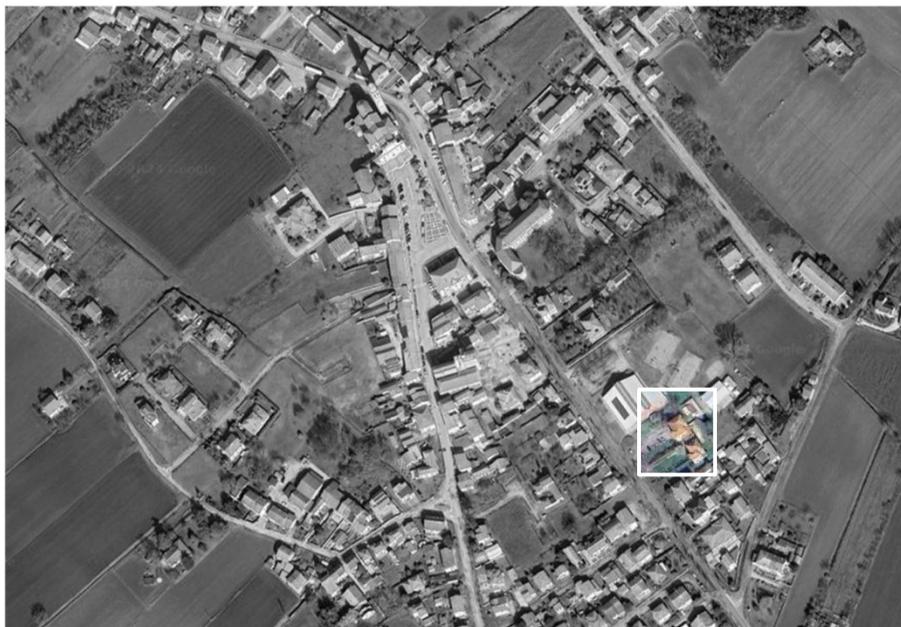
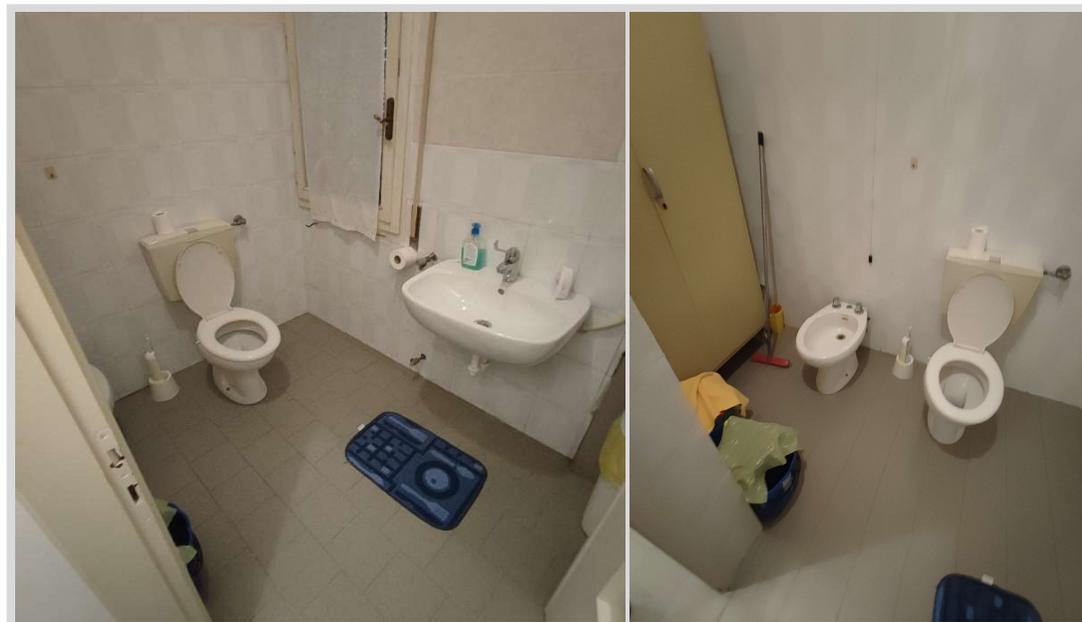
AMBULATORIO

1.2	La segnaletica orizzontale e verticale è conforme alla normativa?	NO	E5_1.2_C1	Segnaletica orizzontale stinta e segnaletica verticale assente	Parcheggio ambulatorio
ACCESSI

2.2	La finitura della pavimentazione dei percorsi pedonali esterni è in buono stato e antisdrucciolo?	SI	E5_2.2_C1	Nessuna criticità	-
2.3	La zona antistante e retrostante la porta di ingresso è complanare con una piattaforma libera di min. 140x140 cm?	NO	E5_2.3_C1	Pendenza rampe superiori all'8%	Rampa esterna
			E5_2.3_C2	Corrimano assente	Scale e rampa di accesso
			E5_2.3_C3	Parapetto assente	Rampa esterna
			E5_2.3_C4	Fasce antiscivolo assenti	Scale esterne
			E5_2.3_C5	Fasce disposte a 30 cm da fine ed inizio scala/rampa assenti	Scale e rampa di accesso

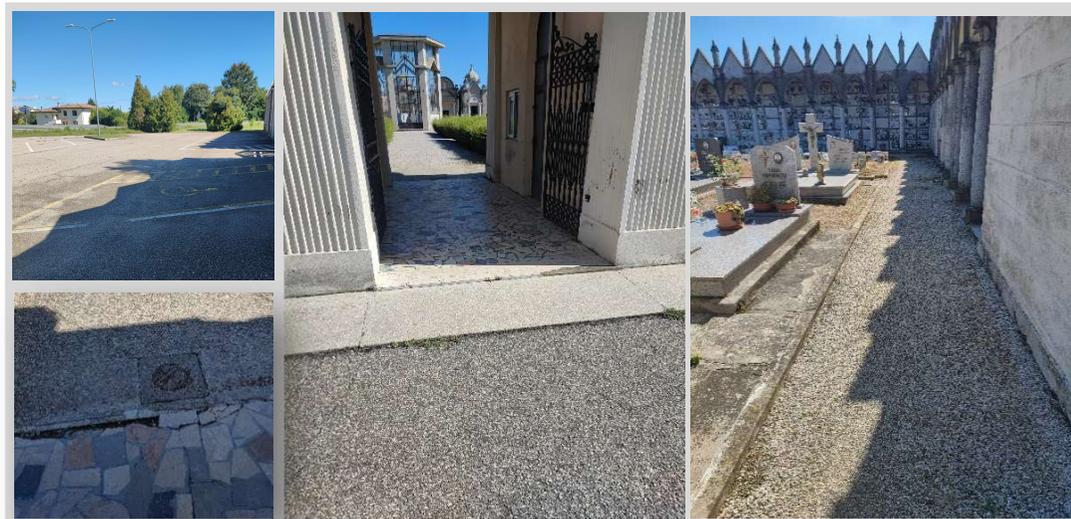
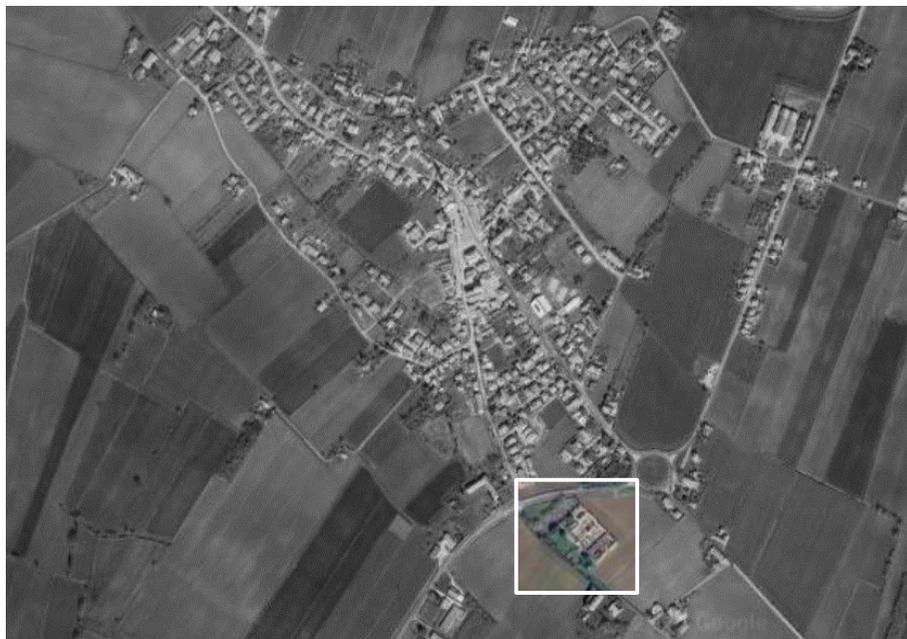
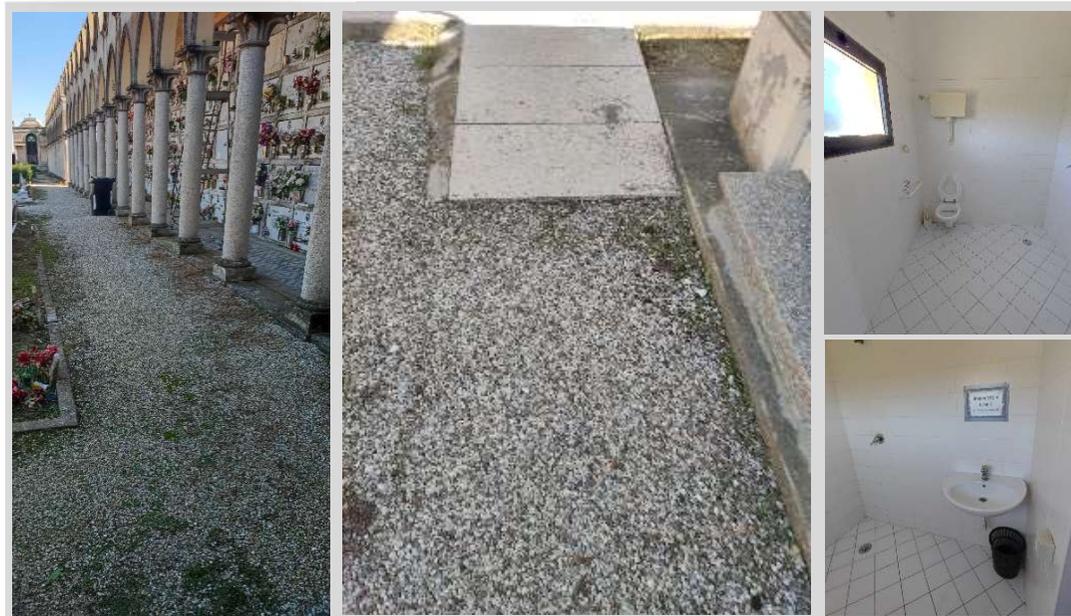
ART.	PUNTO DI VERIFICA	RISPOSTA	COD.	CRITICITA'	POSIZIONE
PARCHEGGI					
1.1	Ci sono parcheggi riservati per persone con disabilità in prossimità del percorso di collegamento all'accesso?	SI	E6_1.1_C1	Nessuna criticità	-

1.2	La segnaletica orizzontale e verticale è conforme alla normativa?	NO	E6_1.2_C1	Segnaletica orizzontale stinta e segnaletica verticale assente	Parcheggio cimitero
ACCESSI

2.3	La zona antistante e retrostante la porta di ingresso è complanare con una piattaforma libera di min. 140x140 cm?	SI	E6_2.3_C1	Nessuna criticità	-
2.4	La luce netta della porta di ingresso è almeno 80 cm?	-	E6_2.4_C1	Dato non valutabile	-

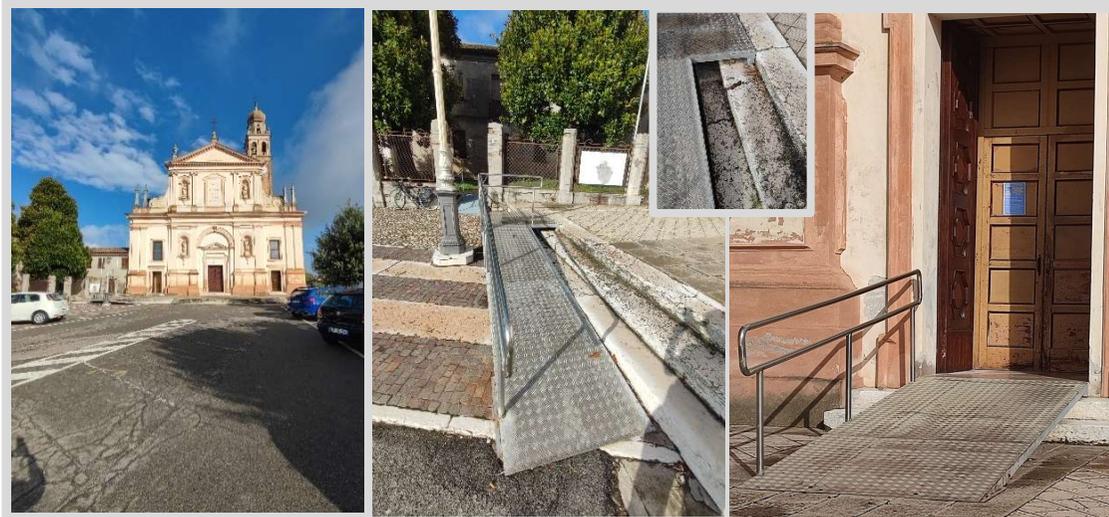
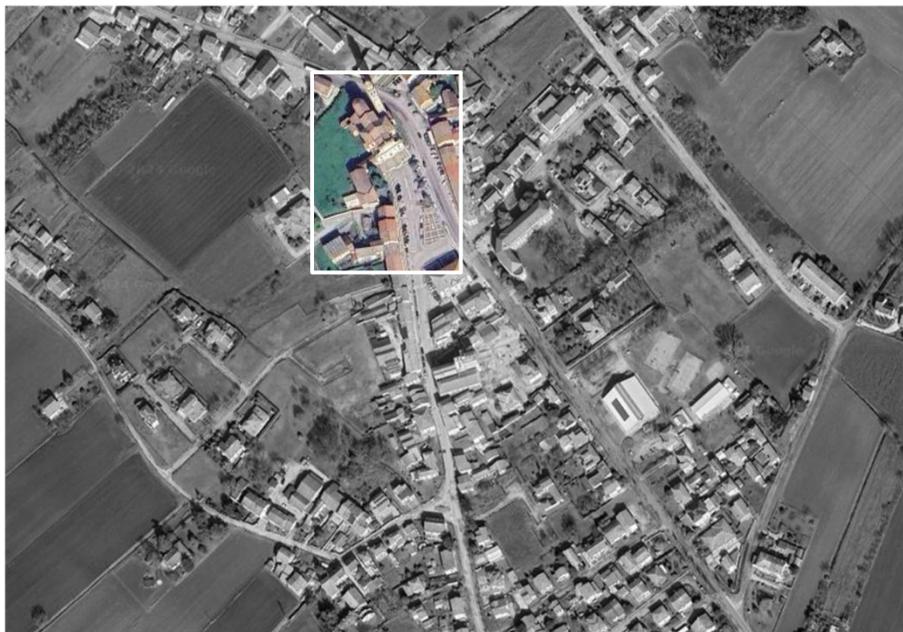
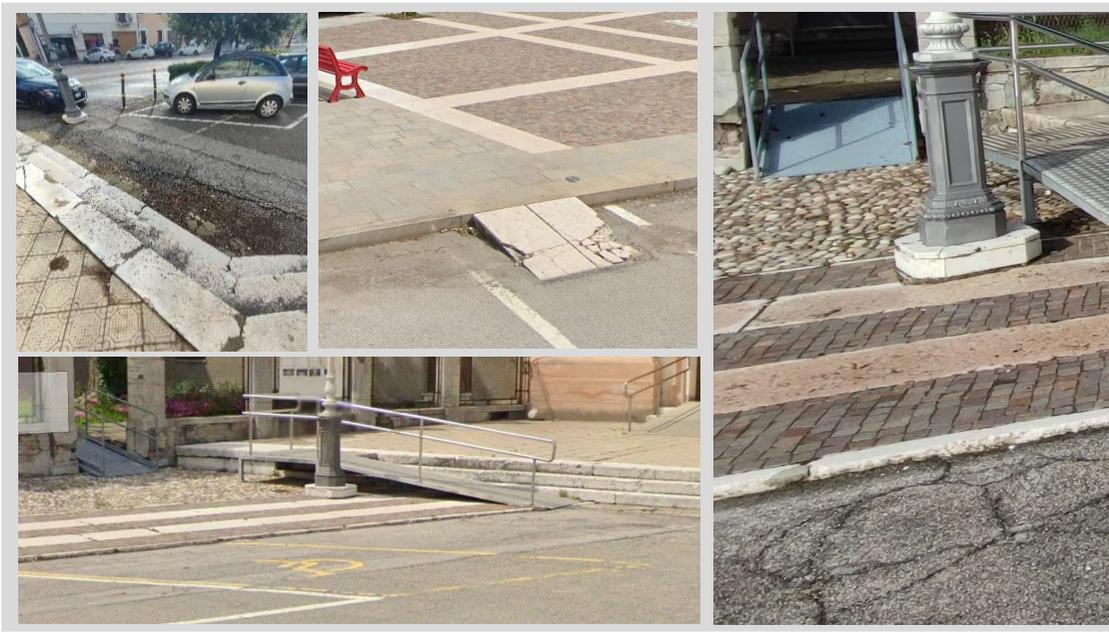
ART.	PUNTO DI VERIFICA	RISPOSTA	COD.	CRITICITA'	POSIZIONE
PARCHEGGI					
1.1	Ci sono parcheggi riservati per persone con disabilità in prossimità del percorso di collegamento all'accesso? La segnaletica orizzontale e verticale è conforme alla normativa?	NO	AU1_1.1_C1	Parcheggio presente segnaletica verticale assente e segnaletica orizzontale stinta e non a norma	Piazza Guglielmo Marconi
PERCORSI

2.1	Il percorso pedonale ha una larghezza minima di 90 cm lungo tutto il tragitto?	SI	AU1_2.1_C1	Nessuna criticità	-
2.2	Il percorso pedonale è dotato di allargamenti per consentire la rotazione della carrozzina? (una piazzola da 140x140 ogni 10 m)	SI	AU1_2.2_C1	Nessuna criticità	-

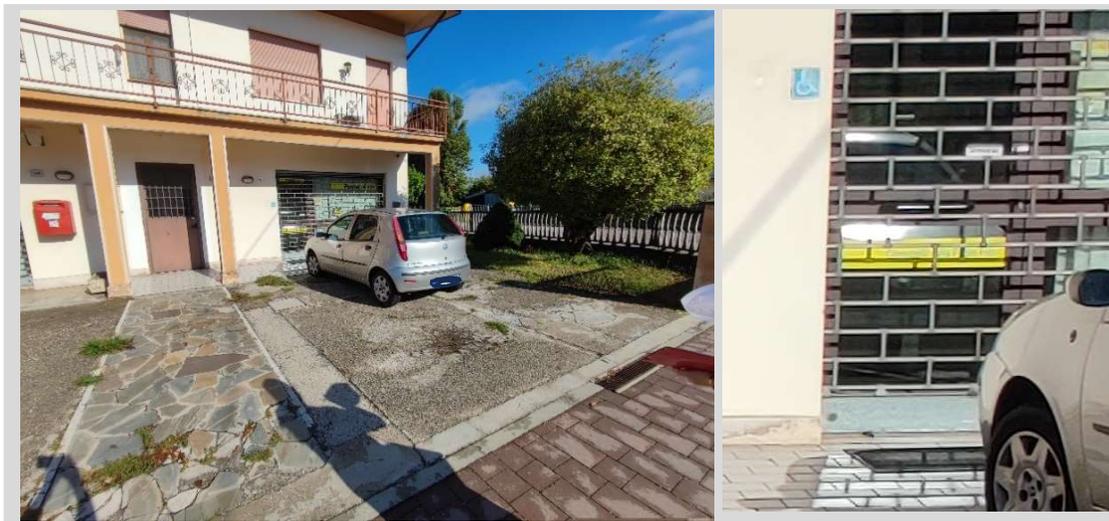
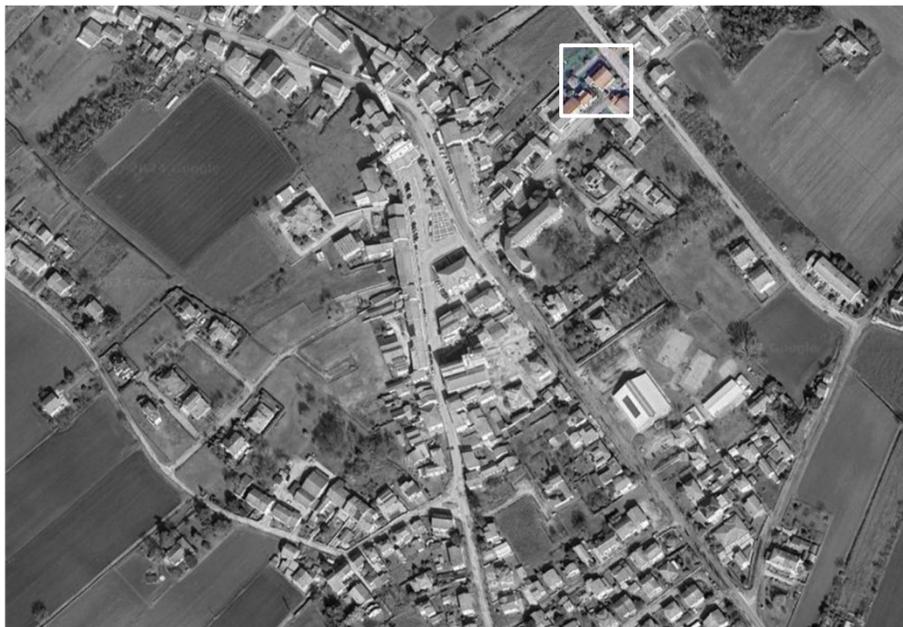
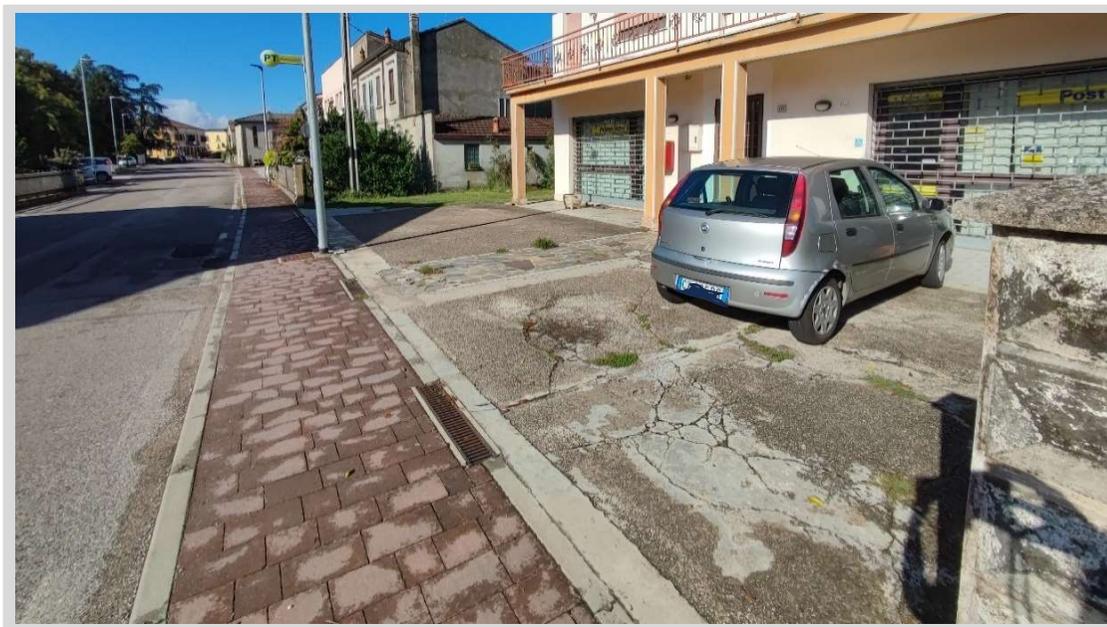
ART.	PUNTO DI VERIFICA	RISPOSTA	COD.	CRITICITA'	POSIZIONE
PARCHEGGI					
1.1	Ci sono parcheggi riservati per persone con disabilità in prossimità del percorso di collegamento all'accesso? La segnaletica orizzontale e verticale è conforme alla normativa?	NO	AU2_1.1_C1	Parcheggio per disabili assente	Via F. Filzi
PERCORSI

2.1	Il percorso pedonale ha una larghezza minima di 90 cm lungo tutto il tragitto?	SI	AU2_2.1_C1	Nessuna criticità	-
2.2	Il percorso pedonale è dotato di allargamenti per consentire la rotazione della carrozzina? (una piazzola da 140x140 ogni 10 m)	SI	AU2_2.2_C1	Nessuna criticità	-

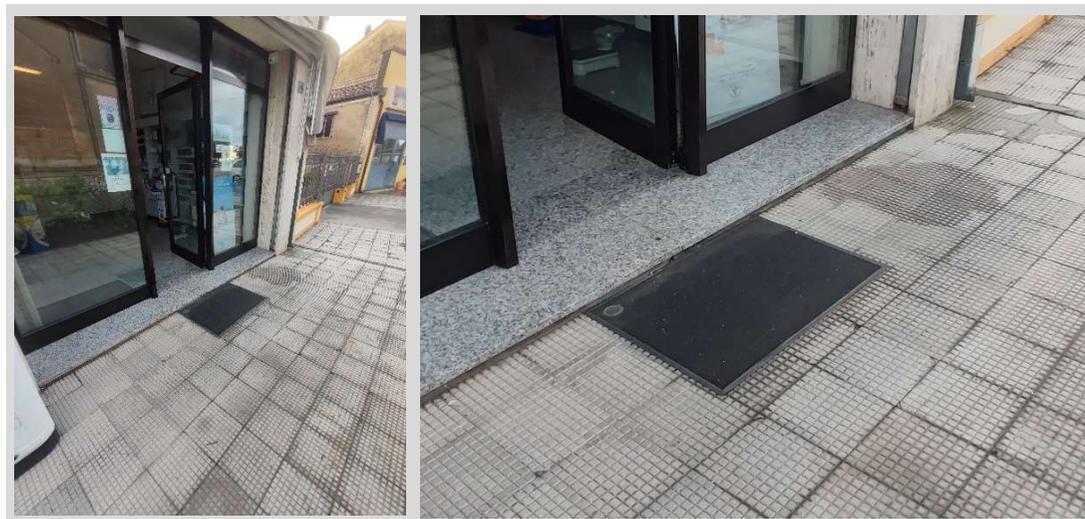
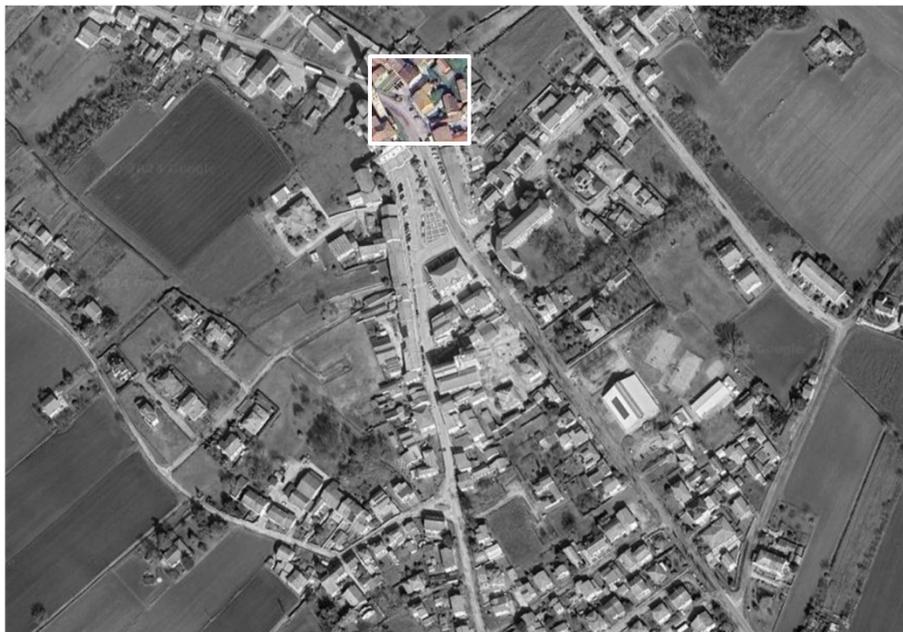
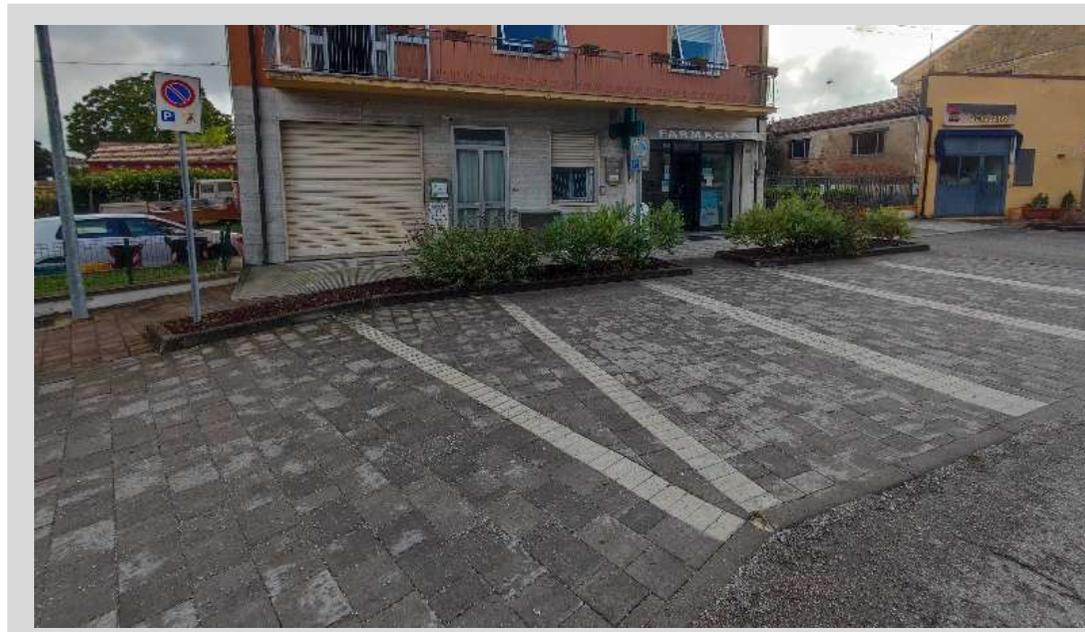
ART.	PUNTO DI VERIFICA	RISPOSTA	COD.	CRITICITA'	POSIZIONE
PARCHEGGI					
1.1	Ci sono parcheggi riservati per persone con disabilità in prossimità del percorso di collegamento all'accesso? La segnaletica orizzontale e verticale è conforme alla normativa?	NO	AU3_1.1_C1	Presenza di parcheggio dedicato con segnaletica orizzontale assente	SP482
PERCORSI

2.1	Il percorso pedonale ha una larghezza minima di 90 cm lungo tutto il tragitto?	SI	AU3_2.1_C1	Nessuna criticità	-
2.2	Il percorso pedonale è dotato di allargamenti per consentire la rotazione della carrozzina? (una piazzola da 140x140 ogni 10 m)	SI	AU3_2.2_C1	Nessuna criticità	-
