SANTA MARIA 90 SRL

VALUTAZIONE DI CONGRUITÀ SECONDO L'ART. 14 DELLE NTA (ALLEGATO V, PGRA) PER VARIANTE AD ATTUARE IL PIANO DI LOTTIZZAZIONE PE 08C/16 AMBITO C2/19, C2/17, C2/18 e C2/20 A MEZZO DEL PROGETTO DI COORDINAMENTO URBANISTICO DENOMINATO "SANTA MARIA" - COMUNE DI NEGRAR

RELAZIONE TECNICO ILLUSTRATIVA

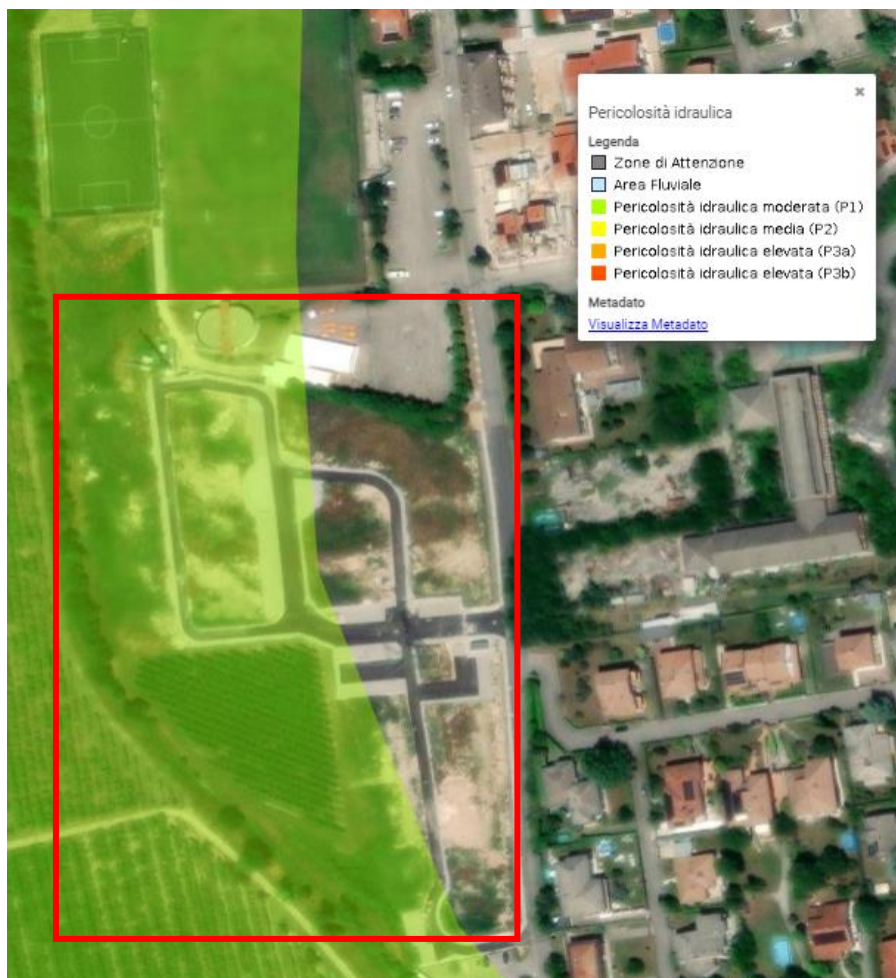
Figura 2: Mappa della pericolosità estratta da Sigma dell'area interessata sovrapposta alla planimetria di progetto dell'intervento in esame (poligono rosso)

Le figure 2 e 5 rappresentano rispettivamente la mappa del pericolo del portale SIGMA e la mappa del rischio estratta dall'attestato di rischio e mostrano che l'area in esame si trova in condizioni di pericolo P1 e in condizioni di rischio  $R < R2$ . La figura 3 rappresenta invece i tiranti massimi con un tempo di ritorno di 100 anni e la figura 4 mostra la mappa del rischio presente nel portale SIGMA.

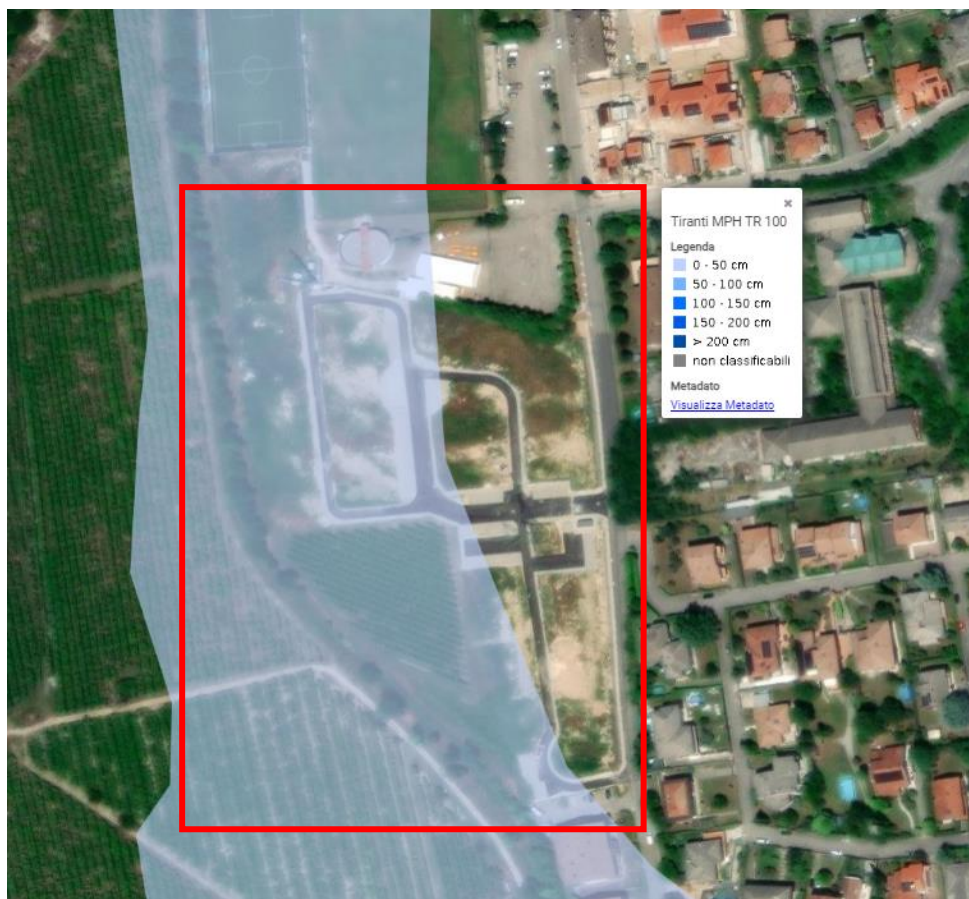
Figura 3: Mappa del tirante MPH Tr100 estratta da Sigma dell'area interessata dallo studio
