COMUNE di ROVERE' VERONESE - VR

# PEBA

Piano per l'**E**liminazione delle **B**arriere **A**rchitettoniche

## 2 - EDIFICI

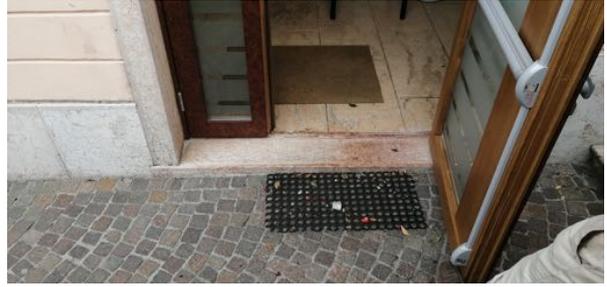
| ambito | note | Intervento richiesto |
|---|--|--|
| ACCESSO EDIFICIO | Porta ingresso esterna con gradino h. 4 cm. | Installazione scivolo per raccordo soglia. |

| Foto | Cod. | Descrizione: dove / intervento previsto | U.M. | Quantità | Costo unit. | Costo tot. |
|---|---|---|---|---|---|---|
| 2 | A3<br>E22 | Ingresso esterno laterale/ realizzazione scivolo raccordo h. 4 cm e installazione mappa tattile nell'atrio. | n | 1,00 | 145,00 | 145,00 |
| | | <b>1. Installazione scivolo</b> | n | 1,00 | 900,00 | 900,00 |

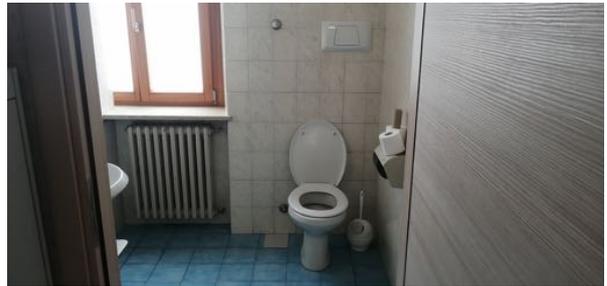
| ambito | note | Intervento richiesto |
|---|--|--|
| SERVIZIO IGIENICO | Servizi igienici ampi ma non attrezzati. | Installazione maniglione e rialzo wc. |

| Foto | Cod. | Descrizione: dove / intervento previsto | U.M. | Quantità | Costo unit. | Costo tot. |
|---|---|---|---|---|---|---|
| 6 | E10<br>E12b | Servizio igienico / installazione maniglione e rialzo wc | n | 1,00 | 120,00 | 120,00 |
| | | <b>4. Installazione maniglione passamano bagno</b><br><b>5. Installazione copri water con rialzo</b> | n | 1,00 | 120,00 | 120,00 |

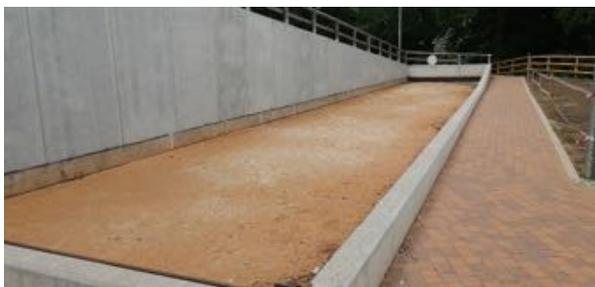
| ambito | note | Intervento richiesto |
|---|--|---|
| ACCESSO EDIFICIO | Spogliatoio, campo da tennis e campo da calcetto accessibili. Campo da bocce con cordolo perimetrale ostacola l'accesso delle carrozzelle. | Realizzazione varco largh. 90 cm nel cordolo perimetrale del campo bocce. |

| Foto | Cod. | Descrizione: dove / <b>intervento previsto</b> | U.M. | Quantità | Costo unit. | Costo tot. |
|---|---|---|---|---|---|---|
| 3 | - | Campo da bocce / realizzazione di un varco nel cordolo<br><b>3. Realizzazione di un varco nel cordolo (forfait)</b> | n | 1,00 | 300,00 | 300,00 |

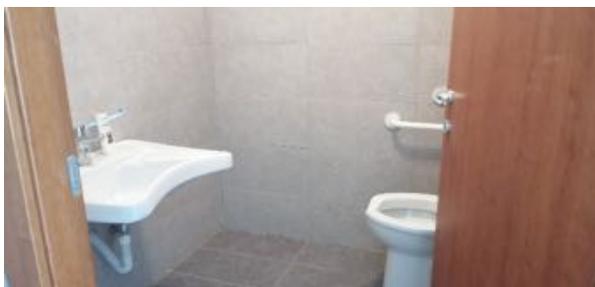
| ambito | note | Intervento richiesto |
|---|--|---|
| SERVIZIO IGIENICO | Presente servizio igienico per disabili. Sono assenti le targhette identificative dei locali. | Installazione targhette identificative. |

| Foto | Cod. | Descrizione: dove / <b>intervento previsto</b> | U.M. | Quantità | Costo unit. | Costo tot. |
|---|---|---|---|---|---|---|
| 5 | E2 | Spogliatoi e bagni / installazione targa<br><b>4. Installazione targa simbolo accessibilità</b> | n | 3,00 | 35,00 | 105,00 |

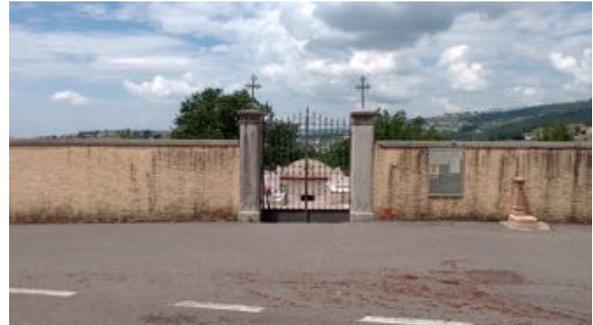
| <i>ambito</i> | <i>note</i> | <i>Intervento richiesto</i> |
|---|--|---|
| ACCESSO EDIFICIO | Dal cancello esterno verso il vialetto in ghiaia è presente un dislivello h 30 cm ca. (due gradini). | Realizzazione rampa lungh. 4ml ca. |

| Foto | Cod. | Descrizione: dove / intervento previsto | U.M. | Quantità | Costo unit. | Costo tot. |
|---|---|--|---|---|---|---|
| 2 | B1 | In prossimità dell'ingresso / realizzazione di rampa lungh. 4 ml<br><b>2. Realizzazione rampa</b> | mq | 20,00 | 85,00 | 1.700,00 |

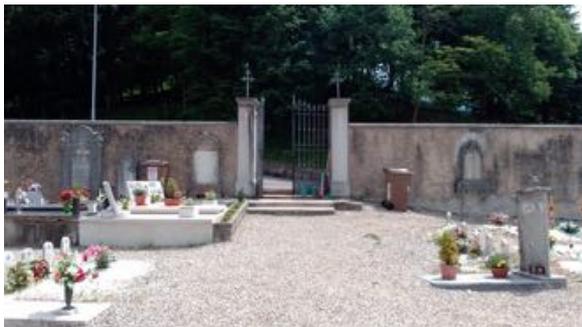
| <i>ambito</i> | <i>note</i> | <i>Intervento richiesto</i> |
|---|--|---|
| FRUIBILITA' INTERNA | Vialetti in ghiaia. | Pavimentazione vialetti. |

| 3 | B1 | Ingresso principale in ghiaia/ paimentazione in betonelle<br><b>5. Pavimentazione in betonelle</b> | mq | 20,00 | 85,00 | 1.700,00 |

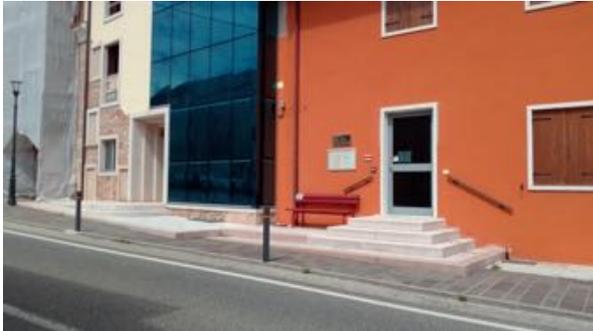
1.1

| ambito | note | Intervento richiesto |
|---|--|---|
| ACCESSO EDIFICIO | Presenza scala esterna h. 60cm ca. (4 gradini) | Realizzazione rampa esterna. |

| Foto | Cod. | Descrizione: dove / intervento previsto | U.M. | Quantità | Costo unit. | Costo tot. |
|---|---|---|---|---|---|---|
| 1 | E6 | Ingresso esterno / realizzazione rampa<br><b>2. Realizzazione rampa in cls con corrimano</b><br><b>3. Sovrapprezzo per rivestimenti e adattamento atrio (forfait)</b> | m<br>n | 10,00<br>1,00 | 600,00<br>3.200,00 | 6.000,00<br>3.200,00 |

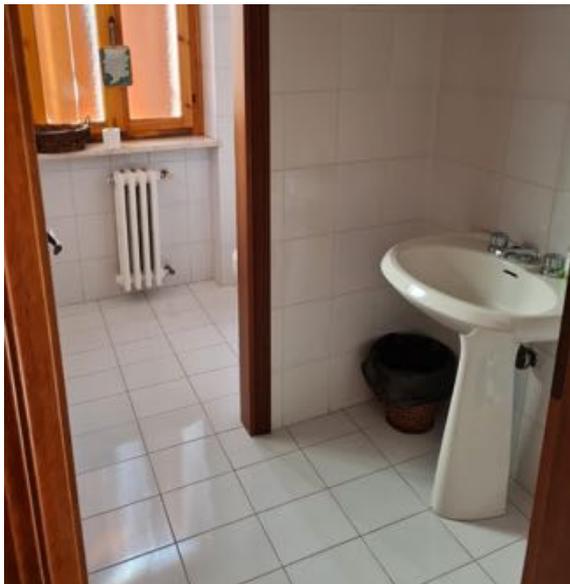
4.1

| ambito | note | Intervento richiesto |
|---|--|---|
| SERVIZIO IGIENICO | Bagno ampio non attrezzato per disabili. | Adattamento servizio igienico (con accorpamento antibagno). |

| Foto | Cod. | Descrizione: dove / intervento previsto | U.M. | Quantità | Costo unit. | Costo tot. |
|---|---|---|---|---|---|---|
| 4 | - | Servizio igienico / intervento di accorpamento antibagno e installazione arredo<br><b>5. Ristrutturazione servizio igienico (forfait)</b> | n | 1,00 | 5.000,00 | 5.000,00 |

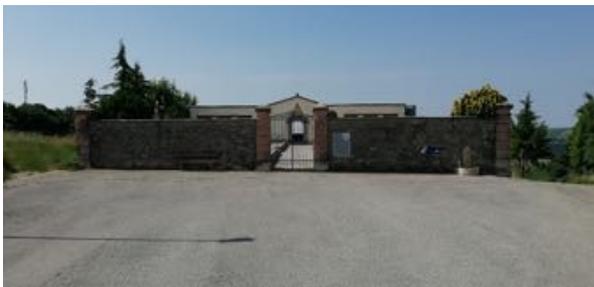
1.1

| <i>ambito</i> | <i>note</i> | <i>Intervento richiesto</i> |
|---|---|---|
| ACCESSO EDIFICIO | L'ingresso nella parte alta presenta un gradino h 5 cm c.a. | Realizzazione scivolo di raccordo. |

| Foto | Cod. | Descrizione: dove / <b>intervento previsto</b> | U.M. | Quantità | Costo unit. | Costo tot. |
|---|---|---|---|---|---|---|
| 1 | A4 | Ingresso 1 (in alto) / realizzazione di uno scivolo di raccordo<br><b>1. Realizzazione di scivolo di raccordo</b> | n | 1,00 | 260,00 | 260,00 |

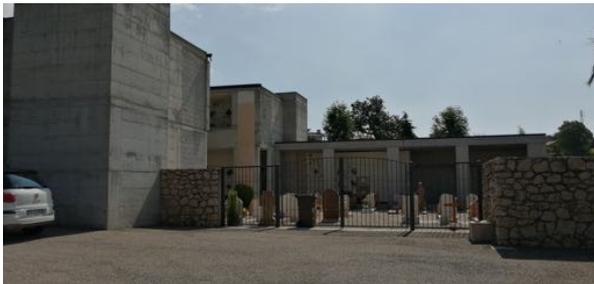
| <i>ambito</i> | <i>note</i> | <i>Intervento richiesto</i> |
|---|---|---|
| PARCHEGGIO RISERVATO | Assente stallo riservato. | Realizzazione stallo riservato. |

| Foto | Cod. | Descrizione: dove / <b>intervento previsto</b> | U.M. | Quantità | Costo unit. | Costo tot. |
|---|---|---|---|---|---|---|
| 2 | C12 | Parcheggio / realizzazione di uno stallo riservato<br><b>2. Realizzazione stallo riservato</b> | n | 1,00 | 150,00 | 150,00 |

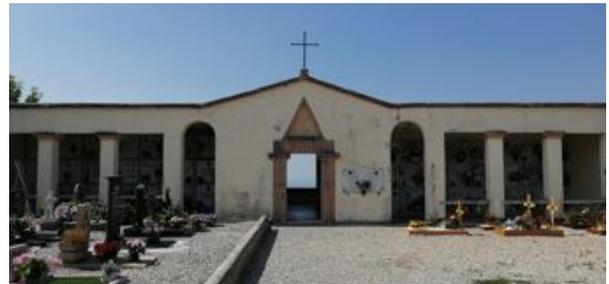
| <i>ambito</i> | <i>note</i> | <i>Intervento richiesto</i> |
|---|---|---|
| FRUIBILITA' INTERNA | Pavimentazione in ghiaia. Assenti vialetti interni pavimentati. Presenza di un gradino sotto l'apertura con la croce. | Realizzazione vialetto nella parte alta e in quella bassa, e di uno scivolo di raccordo |

| 3 | B1<br>A4 | Parte alta / realizzazione viale pavimentato e scivolo di raccordo<br><b>3. Pavimentazione in betonelle</b><br><b>4. Realizzazione scivolo di raccordo</b> | mq<br>n | 32,00<br>1,00 | 85,00<br>260,00 | 2.720,00<br>260,00 |

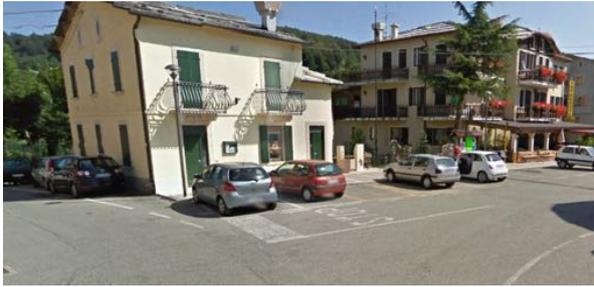
| ambito | note | Intervento richiesto |
|---|---|--|
| PARCHEGGIO RISERVATO | Presente stallo, senza cartello. | Installazione cartello parcheggio riservato. |

| Foto | Cod. | Descrizione: dove / <b>intervento previsto</b> | U.M. | Quantità | Costo unit. | Costo tot. |
|---|---|--|---|---|---|---|
| 1 | C11 | Parcheggio riservato / installazione cartello.<br><b>1. Installazione cartello parcheggio riservato</b> | n | 1,00 | 88,00 | 88,00 |

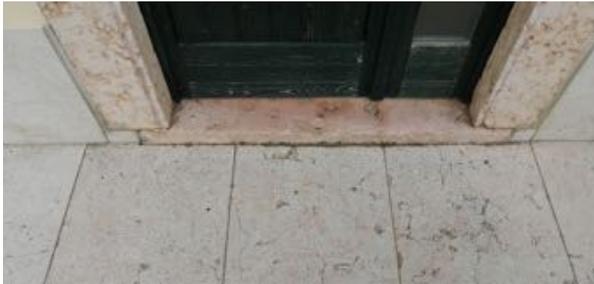
| ambito | note | Intervento richiesto |
|---|---|--|
| ACCESSO EDIFICIO | Presenza gradino h. 5cm nella soglia esterna. | Installazione scivolo di raccordo esterno. |

| Foto | Cod. | Descrizione: dove / <b>intervento previsto</b> | U.M. | Quantità | Costo unit. | Costo tot. |
|---|---|--|---|---|---|---|
| 3 | E5 | Ingressi esterni / installazione scivolo<br><b>2. Installazione scivolo removibile</b> | n | 2,00 | 180,00 | 360,00 |

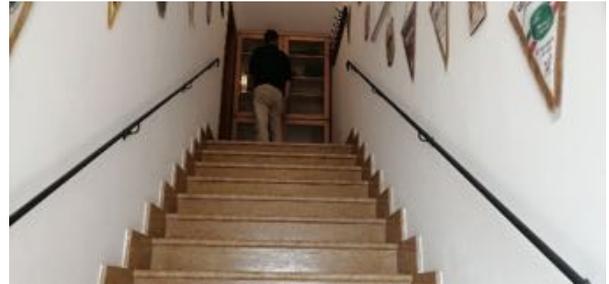
| ambito | note | Intervento richiesto |
|---|---|--|
| COLLEGAMENTI VERTICALI | Il primo piano non è dotato di un impianto di sollevamento | Installazione piattaforma elevatrice o servoscala. |

| Foto | Cod. | Descrizione: dove / <b>intervento previsto</b> | U.M. | Quantità | Costo unit. | Costo tot. |
|---|---|--|---|---|---|---|
| 4 | - | Nel vano scala / installazione piattaforma elevatrice.<br><b>3. Installazione piattaforma elevatrice (forfait)</b> | n | 1,00 | 8.000,00 | 8.000,00 |
