# PEBA

## Piano Eliminazione Barriere Architettoniche in Camisano Vicentino

Comune di **Camisano Vicentino (VI)**. **PEBA 2018**. Scheda **RILIEVO URBANO**.

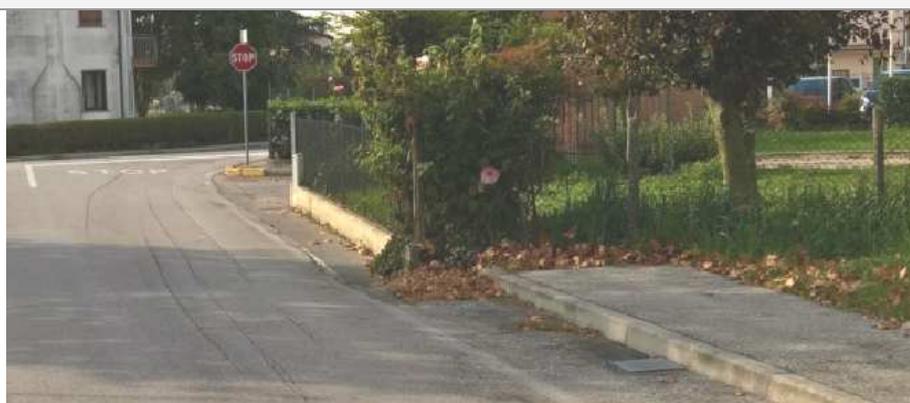
Foto situazione attuale  
(vista da **nord**)

Scheda n°	<b>001</b>
Data sopralluogo	<b>18/10/2018</b>
Toponomastica interessata	<b>via Riva</b>
Individuazione opera	<b>Percorso accessibile integrativo.</b>
Criticità	<b>Garantire continuità fra percorso via Capitello e percorso via Chiesa Rampazzo.</b>
Riferimenti normativi	<b>DPR 503/96, DM 236/89 e altro</b>
Coordinate geografiche	<b>X = 1710054,3 Y = 5046693,0</b>
Descrizione intervento	<b>Ripristinare continuità fra percorsi accessibili</b>

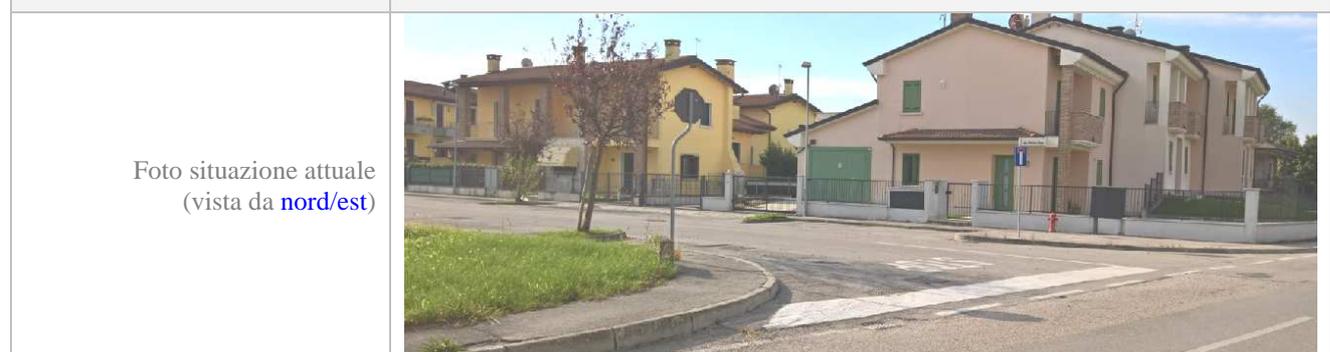
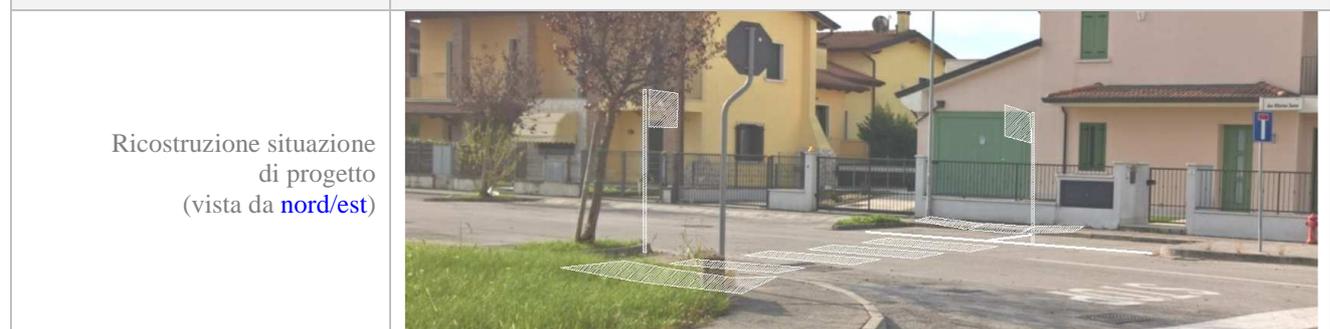
Scheda n°	<b>002</b>
Data sopralluogo	<b>18/10/2018</b>
Toponomastica interessata	<b>via Don Ottorino Zanon</b>
Individuazione opera	<b>Nuovo attraversamento pedonale.</b>
Criticità	<b>Garantire continuità fra percorsi pedonali a sud di via Chiesa Rampazzo.</b>
Riferimenti normativi	<b>DPR 503/96, DM 236/89 e altro</b>
Coordinate geografiche	<b>X = 1709988,4 Y = 5046610,2</b>
Descrizione intervento	<b>Nuovo attraversamento pedonale completo.</b>

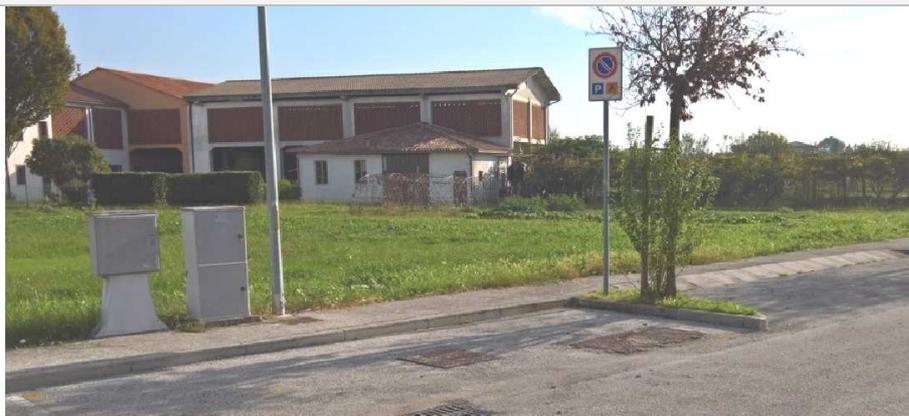
Foto situazione attuale  
(vista da **nord/ovest**)

Scheda n°	<b>003</b>
Data sopralluogo	<b>18/10/2018</b>
Toponomastica interessata	<b>via Don Ottorino Zanon</b>
Individuazione opera	<b>Parcheggio dedicato parzialmente non a norma.</b>
Criticità	<b>Garantire accessibilità diretta fra parcheggio e percorsi contermini.</b>
Riferimenti normativi	<b>DPR 503/96, DM 236/89 e altro</b>
Coordinate geografiche	<b>X = 1710000,3 Y = 5046604,1</b>
Descrizione intervento	<b>Rampa per garantire accessibilità fra stallo di sosta e marciapiede.</b>

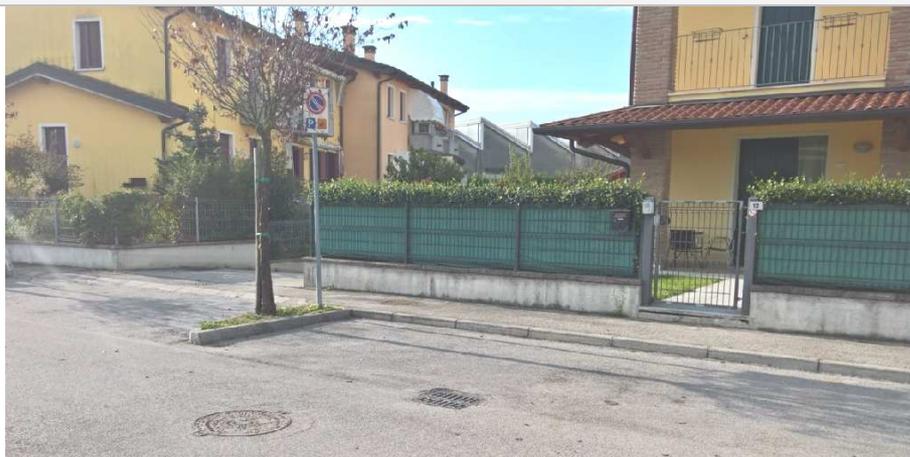
Ricostruzione situazione  
di progetto  
(vista da nord/est)

Scheda n°	<b>004</b>
Data sopralluogo	18/10/2018
Toponomastica interessata	via Don Ottorino Zanon
Individuazione opera	Parcheggio dedicato parzialmente non a norma.
Criticità	Garantire accessibilità diretta fra parcheggio e percorsi contermini.
Riferimenti normativi	DPR 503/96, DM 236/89 e altro
Coordinate geografiche	X = 1710008,1 Y = 5046586,9
Descrizione intervento	Rampa per garantire accessibilità fra stallo di sosta e marciapiede.

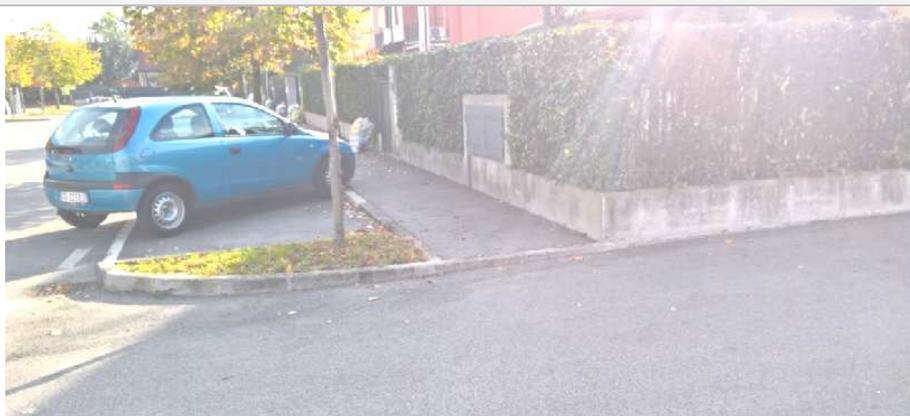
Foto situazione attuale  
(vista da **nord/ovest**)

Scheda n°	<b>005</b>
Data sopralluogo	<b>18/10/2018</b>
Toponomastica interessata	<b>via Peraroli</b>
Individuazione opera	<b>Rampa.</b>
Criticità	<b>Garantire accessibilità diretta fra marciapiede e percorsi contermini.</b>
Riferimenti normativi	<b>DPR 503/96, DM 236/89 e altro</b>
Coordinate geografiche	<b>X = 1709968.1 Y = 5046406.9</b>
Descrizione intervento	<b>Rampa per garantire accessibilità marciapiede.</b>

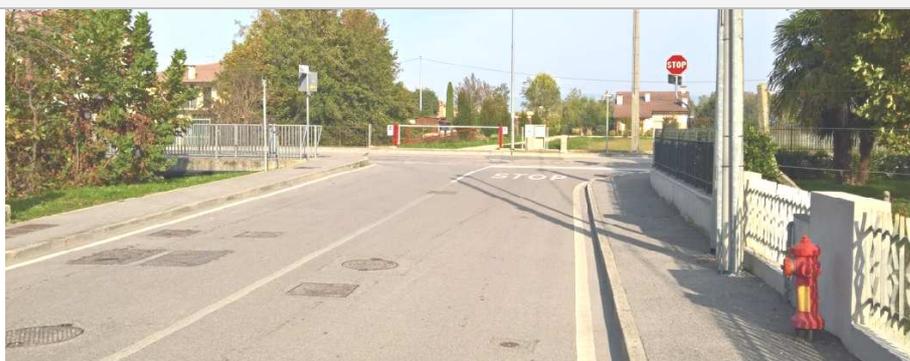
Foto situazione attuale  
(vista da **sud**)

Scheda n°	<b>006</b>
Data sopralluogo	<b>18/10/2018</b>
Toponomastica interessata	<b>via Peraroli</b>
Individuazione opera	<b>Nuovo attraversamento pedonale.</b>
Criticità	<b>Garantire continuità fra percorsi pedonali a sud di via Chiesa Rampazzo.</b>
Riferimenti normativi	<b>DPR 503/96, DM 236/89 e altro</b>
Coordinate geografiche	<b>X = 1709909,2 Y = 5046562,6</b>
Descrizione intervento	<b>Nuovo attraversamento pedonale completo.</b>

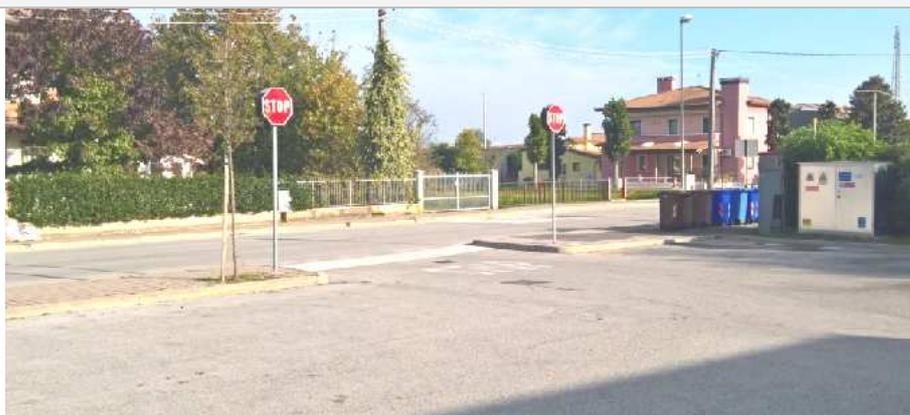
Foto situazione attuale  
(vista da sud/ovest)

Scheda n°	<b>007</b>
Data sopralluogo	18/10/2018
Toponomastica interessata	via Chiesa Rampazzo
Individuazione opera	Rampe.
Criticità	Garantire accessibilità diretta fra marciapiede e percorsi contermini.
Riferimenti normativi	DPR 503/96, DM 236/89 e altro
Coordinate geografiche	X = 1709879,4 Y = 5046552,5
Descrizione intervento	Rampe per garantire accessibilità marciapiede.

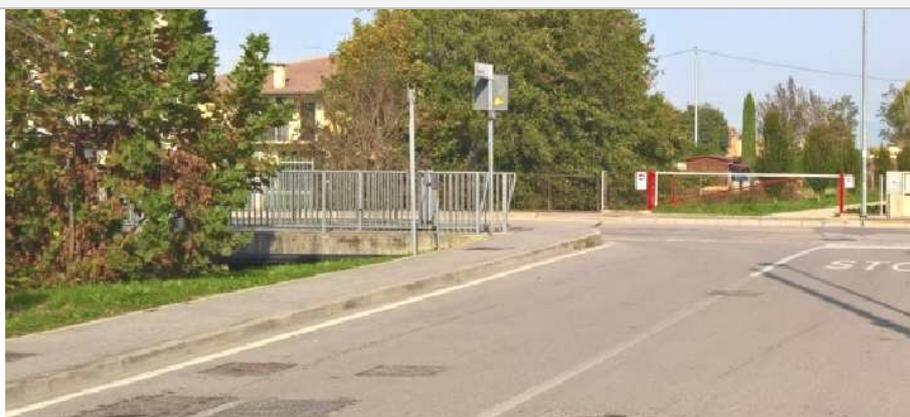
Foto situazione attuale  
(vista da **sud/est**)

Scheda n°	<b>008</b>
Data sopralluogo	<b>18/10/2018</b>
Toponomastica interessata	<b>via Chiesa Rampazzo</b>
Individuazione opera	<b>Parapetto</b>
Criticità	<b>Proteggere salto di quota, su marciapiede, superiore a 15 cm.</b>
Riferimenti normativi	<b>DPR 503/96, DM 236/89 e altro</b>
Coordinate geografiche	<b>X = 1709903,1 Y = 5046566,0</b>
Descrizione intervento	<b>Parapetto a protezione saldo di quota incongruo col concetto di accessibilità.</b>

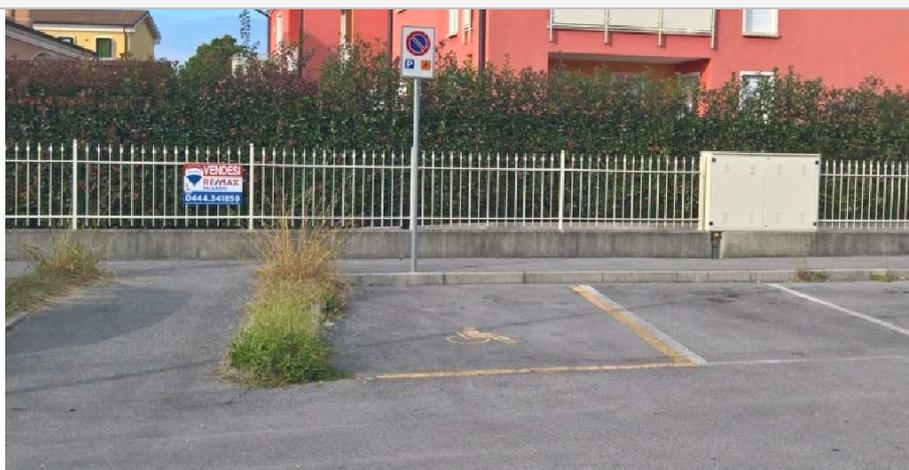
Foto situazione attuale  
(vista da **sud**)

Scheda n°	<b>009</b>
Data sopralluogo	<b>18/10/2018</b>
Toponomastica interessata	<b>via Capilane</b>
Individuazione opera	<b>Parcheeggio dedicato parzialmente non a norma.</b>
Criticità	<b>Garantire accessibilità diretta fra parcheggio e percorsi contermini e segnaletica orizzontale incompleta.</b>
Riferimenti normativi	<b>DPR 503/96, DM 236/89 e altro</b>
Coordinate geografiche	<b>X = 1709792,7 Y = 5046662,8</b>
Descrizione intervento	<b>Completare segnaletica orizzontale stallo per disabili e creazione rampa accesso diretto al pedonale contermini.</b>

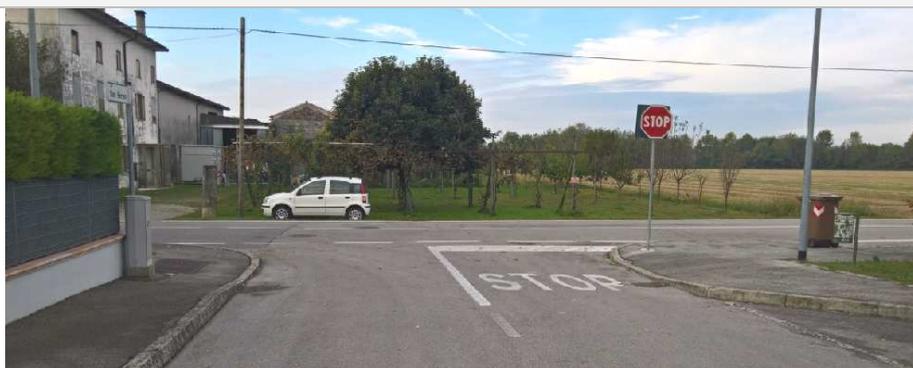
Foto situazione attuale  
(vista da **est**)

Scheda n°	<b>010</b>
Data sopralluogo	<b>18/10/2018</b>
Toponomastica interessata	<b>via San Fermo</b>
Individuazione opera	<b>Segnaletica attraversamento pedonale.</b>
Criticità	<b>Segnaletica orizzontale mancante su attraversamento pedonale in via San Fermo.</b>
Riferimenti normativi	<b>DPR 503/96, DM 236/89 e altro</b>
Coordinate geografiche	<b>X = 1709737,7 Y = 5046770,8</b>
Descrizione intervento	<b>Segnaletica attraversamento pedonale.</b>

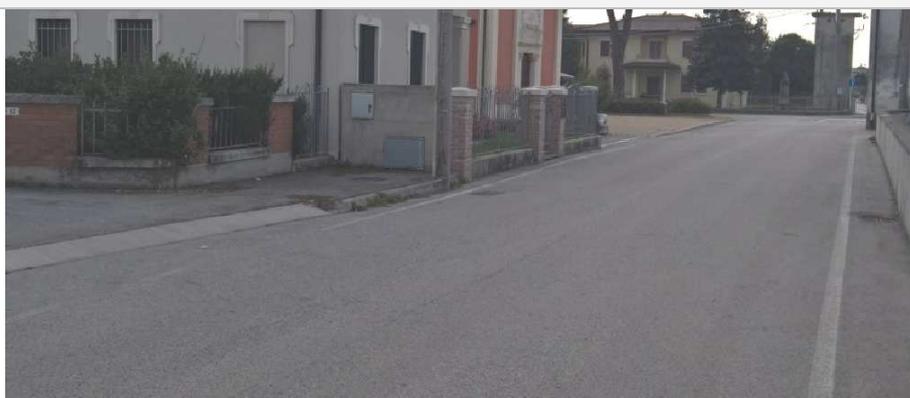
Foto situazione attuale  
(vista da nord)

Scheda n°	<b>011</b>
Data sopralluogo	18/10/2018
Toponomastica interessata	via Capilane Vecchia
Individuazione opera	Percorso accessibile integrativo.
Criticità	Garantire continuità del percorso pedonale lungo via Capilane Vecchia.
Riferimenti normativi	DPR 503/96, DM 236/89 e altro
Coordinate geografiche	X = 1709680,5 Y = 5046530,0
Descrizione intervento	Ripristinare continuità fra percorsi accessibili

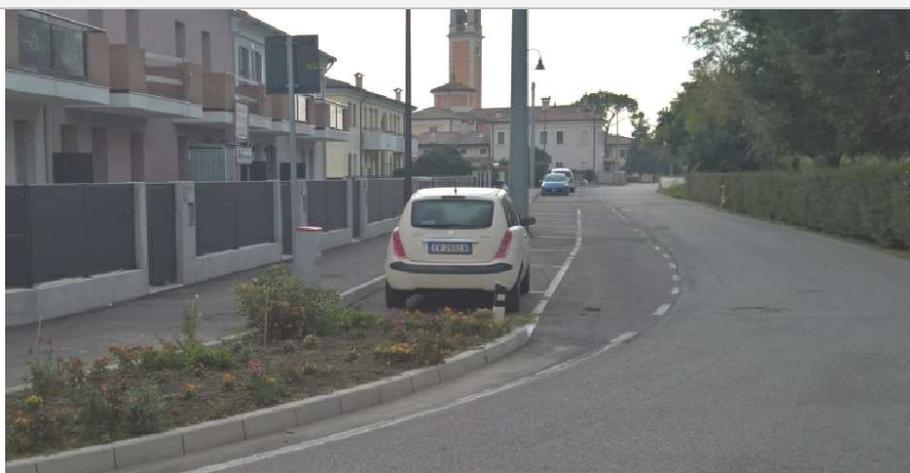
Foto situazione attuale  
(vista da **nord**)

Scheda n°	<b>012</b>
Data sopralluogo	<b>18/10/2018</b>
Toponomastica interessata	<b>via Capilane Vecchia</b>
Individuazione opera	<b>Nuovo stallo sosta disabili e rampa di collegamento al marciapiede.</b>
Criticità	<b>Garantire a via Capilane Vecchia stallo di sosta per disabili.</b>
Riferimenti normativi	<b>DPR 503/96, DM 236/89 e altro</b>
Coordinate geografiche	<b>X = 1709646,8 Y = 5046644,0</b>
Descrizione intervento	<b>Creazione di un nuovo stallo sosta disabili e una rampa di collegamento al marciapiede.</b>

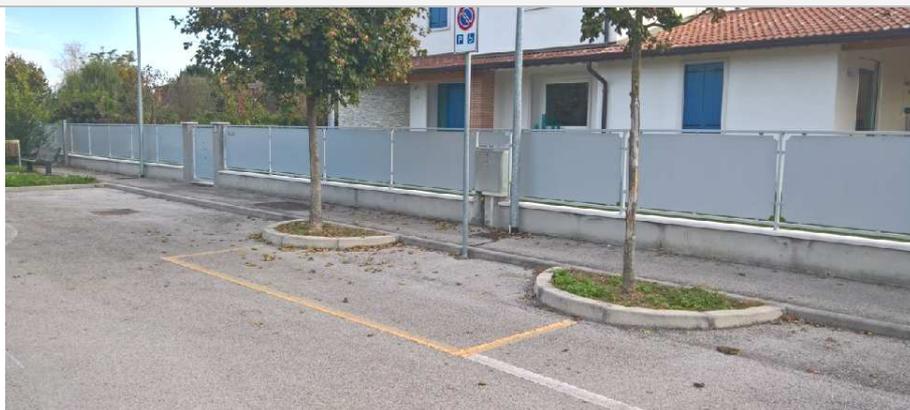
Foto situazione attuale  
(vista da sud/ovest)

Scheda n°	<b>013</b>
Data sopralluogo	18/10/2018
Toponomastica interessata	via Mulino
Individuazione opera	Parcheggio dedicato parzialmente non a norma.
Criticità	Garantire accessibilità diretta fra parcheggio e percorsi contermini.
Riferimenti normativi	DPR 503/96, DM 236/89 e altro
Coordinate geografiche	X = 1710000,3 Y = 5046604,1
Descrizione intervento	Rampa per garantire accessibilità fra stallo di sosta e marciapiede.

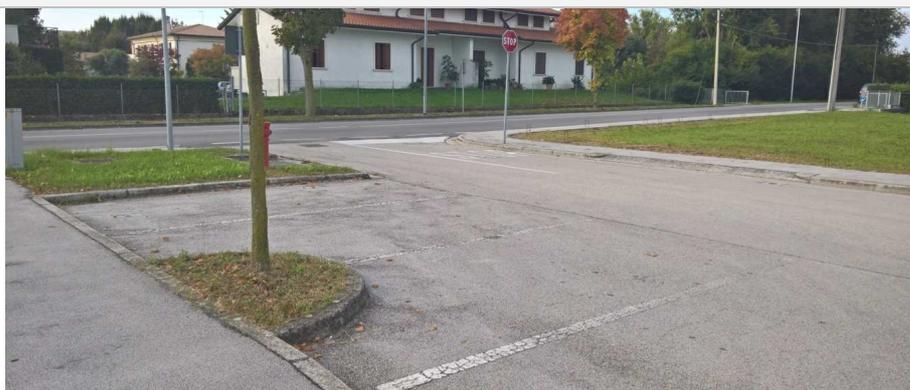
Foto situazione attuale  
(vista da **nord/est**)

Scheda n°	<b>014</b>
Data sopralluogo	<b>18/10/2018</b>
Toponomastica interessata	<b>via Mulino</b>
Individuazione opera	<b>Nuovo attraversamento pedonale.</b>
Criticità	<b>Garantire continuità fra percorsi pedonali a nord di via Chiesa Rampazzo.</b>
Riferimenti normativi	<b>DPR 503/96, DM 236/89 e altro</b>
Coordinate geografiche	<b>X = 1709561,6 Y = 5046475,9</b>
Descrizione intervento	<b>Nuovo attraversamento pedonale completo.</b>

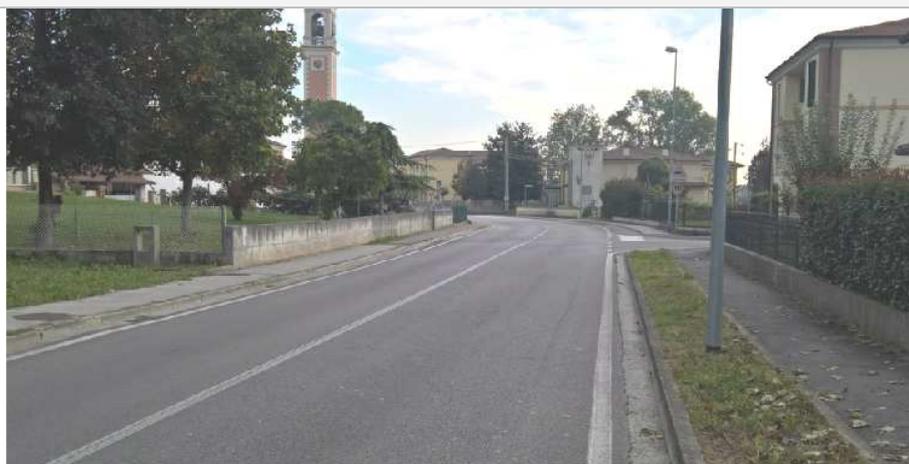
Foto situazione attuale  
(vista da **ovest**)

Scheda n°	<b>015</b>
Data sopralluogo	<b>18/10/2018</b>
Toponomastica interessata	<b>via Chiesa Rampazzo</b>
Individuazione opera	<b>Nuovo attraversamento pedonale.</b>
Criticità	<b>Garantire continuità fra pedonali a nord e a sud di via Chiesa Rampazzo.</b>
Riferimenti normativi	<b>DPR 503/96, DM 236/89 e altro</b>
Coordinate geografiche	<b>X=1709594,4 Y=5046462,6</b>
Descrizione intervento	<b>Nuovo attraversamento pedonale completo.</b>

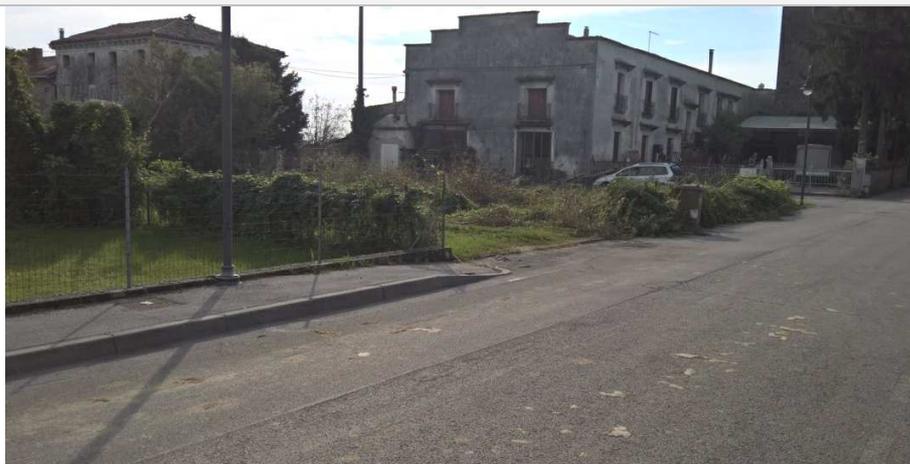
Foto situazione attuale  
(vista da **nord/ovest**)

Scheda n°	<b>016</b>
Data sopralluogo	<b>18/10/2018</b>
Toponomastica interessata	<b>via Torrone</b>
Individuazione opera	<b>Nuovo stallo sosta disabili e collegamento al pedonale.</b>
Criticità	<b>Garantire a via Torrone uno stallo di sosta per disabili.</b>
Riferimenti normativi	<b>DPR 503/96, DM 236/89 e altro</b>
Coordinate geografiche	<b>X=1709720,7 Y=5046231,9</b>
Descrizione intervento	<b>Creazione di un nuovo stallo sosta disabili.</b>

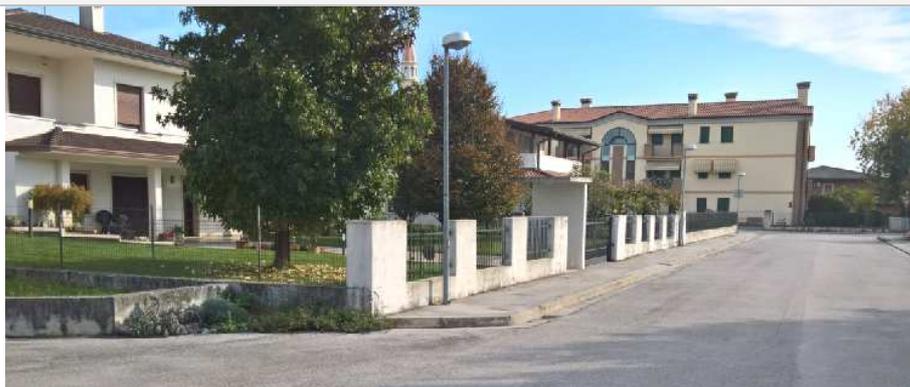
Foto situazione attuale  
(vista da **ovest**)

Scheda n°	<b>017</b>
Data sopralluogo	<b>18/10/2018</b>
Toponomastica interessata	<b>via Maganza</b>
Individuazione opera	<b>Rampa.</b>
Criticità	<b>Garantire accessibilità diretta fra marciapiede e percorsi contermini.</b>
Riferimenti normativi	<b>DPR 503/96, DM 236/89 e altro</b>
Coordinate geografiche	<b>X=1709558,3 Y=5046423,7</b>
Descrizione intervento	<b>Rampa per garantire accessibilità marciapiede.</b>

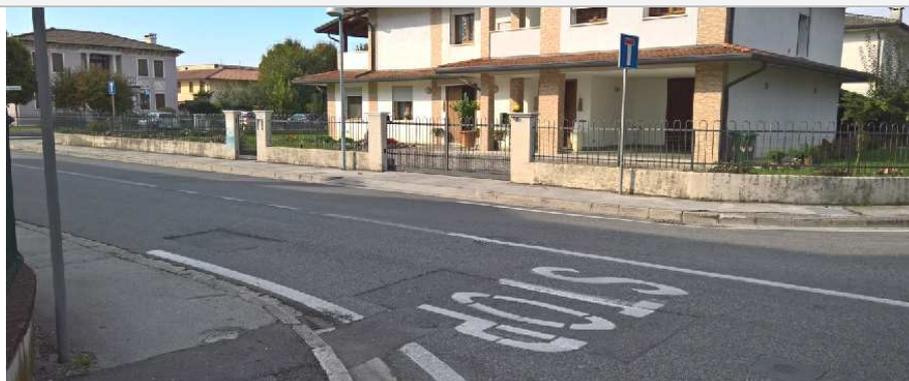
Foto situazione attuale  
(vista da **nord/est**)

Scheda n°	<b>018</b>
Data sopralluogo	<b>18/10/2018</b>
Toponomastica interessata	<b>via Tiepolo</b>
Individuazione opera	<b>Nuovo attraversamento pedonale.</b>
Criticità	<b>Garantire continuità fra percorsi pedonali a sud di via Chiesa Rampazzo.</b>
Riferimenti normativi	<b>DPR 503/96, DM 236/89 e altro</b>
Coordinate geografiche	<b>X = 1709561,6 Y = 5046475,9</b>
Descrizione intervento	<b>Nuovo attraversamento pedonale completo.</b>

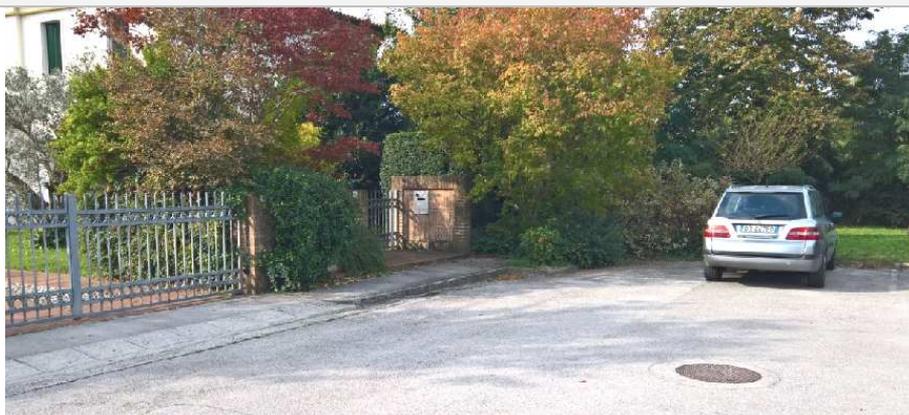
Foto situazione attuale  
(vista da **ovest**)

Scheda n°	<b>019</b>
Data sopralluogo	18/10/2018
Toponomastica interessata	via Maganza
Individuazione opera	Rampa.
Criticità	Garantire accessibilità diretta fra marciapiede e percorsi contermini.
Riferimenti normativi	DPR 503/96, DM 236/89 e altro
Coordinate geografiche	X=1709540,6 Y=5046416,2
Descrizione intervento	Rampa per garantire accessibilità marciapiede davanti N.C. 21.

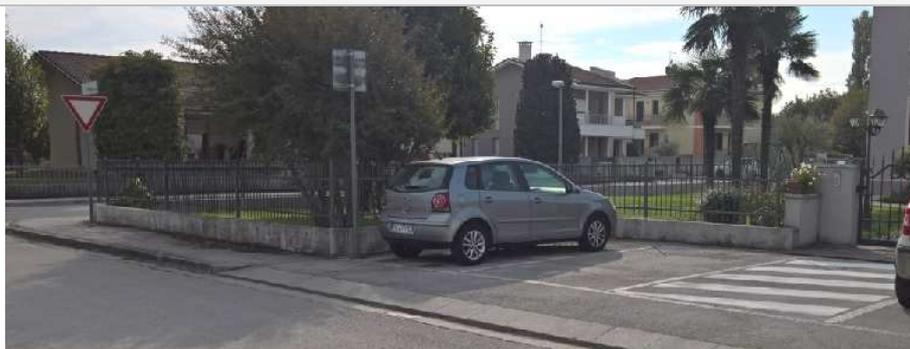
Foto situazione attuale  
(vista da nord/ovest)

Scheda n°	<b>020</b>
Data sopralluogo	18/10/2018
Toponomastica interessata	via Maganza
Individuazione opera	Nuovo stallo sosta disabili.
Criticità	Via Maganza non è dotata di stallo di sosta per disabili.
Riferimenti normativi	DPR 503/96, DM 236/89 e altro
Coordinate geografiche	X=1709592,8 Y=5046410,0
Descrizione intervento	Creazione di un nuovo stallo sosta disabili.

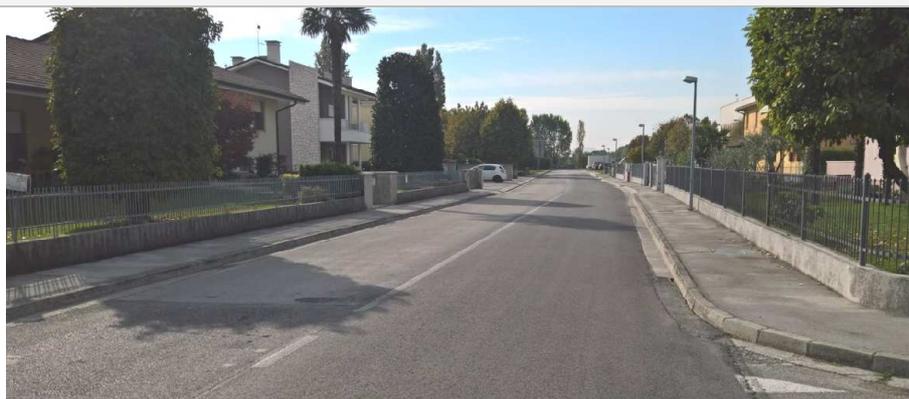
Foto situazione attuale  
(vista da **nord**)

Scheda n°	<b>021</b>
Data sopralluogo	<b>18/10/2018</b>
Toponomastica interessata	<b>via Tiepolo</b>
Individuazione opera	<b>Nuovo attraversamento pedonale.</b>
Criticità	<b>Assenza continuità fra percorsi pedonali via Tiepolo e via Maganza.</b>
Riferimenti normativi	<b>DPR 503/96, DM 236/89 e altro</b>
Coordinate geografiche	<b>X=1709612,4 Y=5046407,6</b>
Descrizione intervento	<b>Nuovo attraversamento pedonale completo.</b>

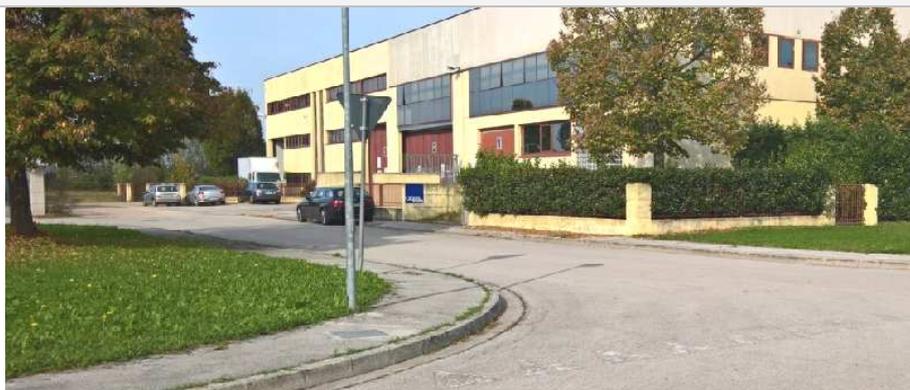
Foto situazione attuale  
(vista da **sud/est**)

Scheda n°	<b>022</b>
Data sopralluogo	<b>18/10/2018</b>
Toponomastica interessata	<b>via Tiepolo</b>
Individuazione opera	<b>Nuovo attraversamento pedonale.</b>
Criticità	<b>Assenza continuità fra percorsi pedonali via Tiepolo parte sud.</b>
Riferimenti normativi	<b>DPR 503/96, DM 236/89 e altro</b>
Coordinate geografiche	<b>X=1709594,3 Y=5046280,1</b>
Descrizione intervento	<b>Nuovo attraversamento pedonale completo.</b>

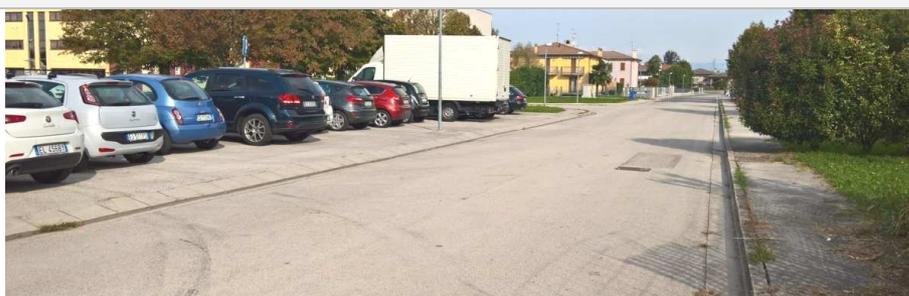
Foto situazione attuale  
(vista da **sud/est**)

Scheda n°	<b>023</b>
Data sopralluogo	<b>18/10/2018</b>
Toponomastica interessata	<b>via Tiepolo</b>
Individuazione opera	<b>Nuovo attraversamento pedonale e stallo per disabili.</b>
Criticità	<b>Assenza continuità fra percorsi pedonali via Tiepolo e manca stallo disabili a sud della via.</b>
Riferimenti normativi	<b>DPR 503/96, DM 236/89 e altro</b>
Coordinate geografiche	<b>X=1709611,5 Y=5046235,7</b>
Descrizione intervento	<b>Nuovo attraversamento pedonale completo e stallo per disabili.</b>

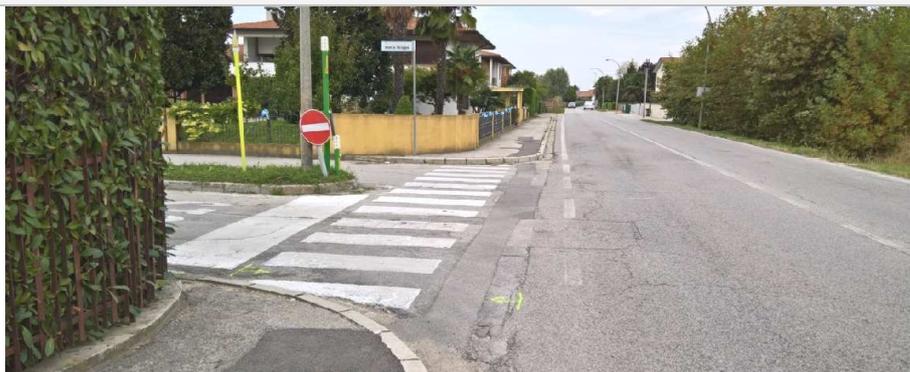
Foto situazione attuale  
(vista da sud)

Scheda n°	<b>024</b>
Data sopralluogo	17/10/2018
Toponomastica interessata	via Montegrappa
Individuazione opera	Rampe su attraversamento pedonale all'inizio di via Montegrappa.
Criticità	Assenza rampe per accesso attraversamento pedonale.
Riferimenti normativi	DPR 503/96, DM 236/89 e altro
Coordinate geografiche	X=1712156,8 Y=5045460,9
Descrizione intervento	Rampe su attraversamento pedonale esistente.

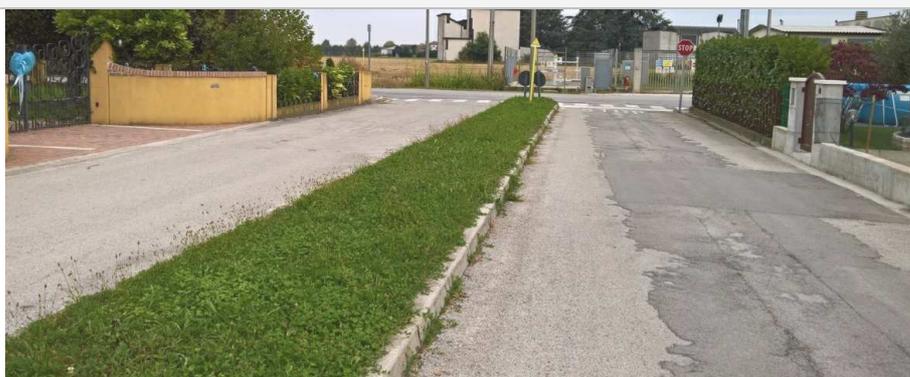
Foto situazione attuale  
(vista da **ovest**)

Scheda n°	<b>025</b>
Data sopralluogo	<b>17/10/2018</b>
Toponomastica interessata	<b>via Montegrappa</b>
Individuazione opera	<b>Stallo disabili all'inizio di via Montegrappa.</b>
Criticità	<b>Assenza di stallo disabili in via Montegrappa.</b>
Riferimenti normativi	<b>DPR 503/96, DM 236/89 e altro</b>
Coordinate geografiche	<b>X=1712128,8 Y=5045462,7</b>
Descrizione intervento	<b>Nuovo stallo disabili su aiuola (ad integrazione futuro progetto di revisione dello sbocco di via Monte Grappa in via Badia).</b>

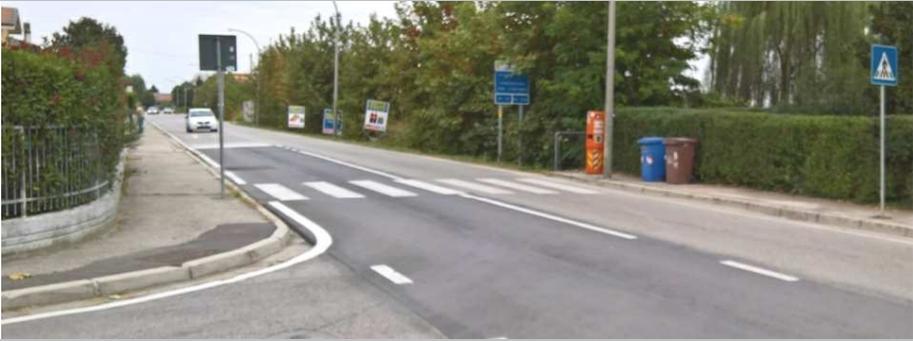
Scheda n°	<b>026</b>		
Data sopralluogo	17/10/2018		
Toponomastica interessata	via Badia		
Individuazione opera	Sistemazione attraversamento pedonale di via Badia (presso incrocio con via Delle Orchidee).		
Criticità	Rampe assenti, presenza palo luce che ingombra il passaggio, mancanza segnaletica verticale, segnaletica verticale da spostare.		
Riferimenti normativi	DPR 503/96, DM 236/89 e altro		
Coordinate geografiche	X=1712157,5 Y=5045351,0		
Descrizione intervento	Adeguamento attraversamento pedonale di via Badia (costruzione rampe, sistemazione interferenza palo luce, sistemazione segnaletica verticale e orizzontale).		
Foto situazione attuale (vista da sud/ovest)

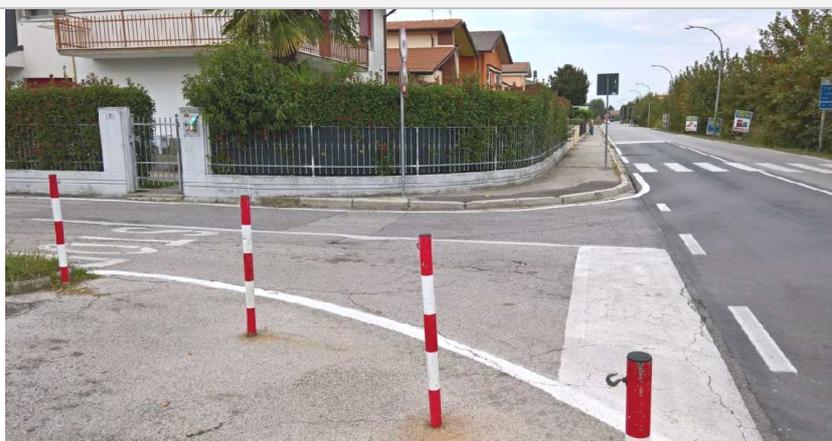
Foto situazione attuale  
(vista da sud)

Scheda n°	<b>027</b>
Data sopralluogo	17/10/2018
Toponomastica interessata	via Delle Orchidee
Individuazione opera	Nuovo attraversamento pedonale all'inizio di via Delle Orchidee (presso incrocio con via Badia).
Criticità	Rampa assente, manca passaggio pedonale, necessaria segnaletica verticale/orizzontale integrativa e verticale da spostare.
Riferimenti normativi	DPR 503/96, DM 236/89 e altro
Coordinate geografiche	X=1712151,2 Y=5045336,5
Descrizione intervento	Nuovo attraversamento pedonale in via Delle Orchidee (costruzione una rampa, sistemazione segnaletica verticale e orizzontale).

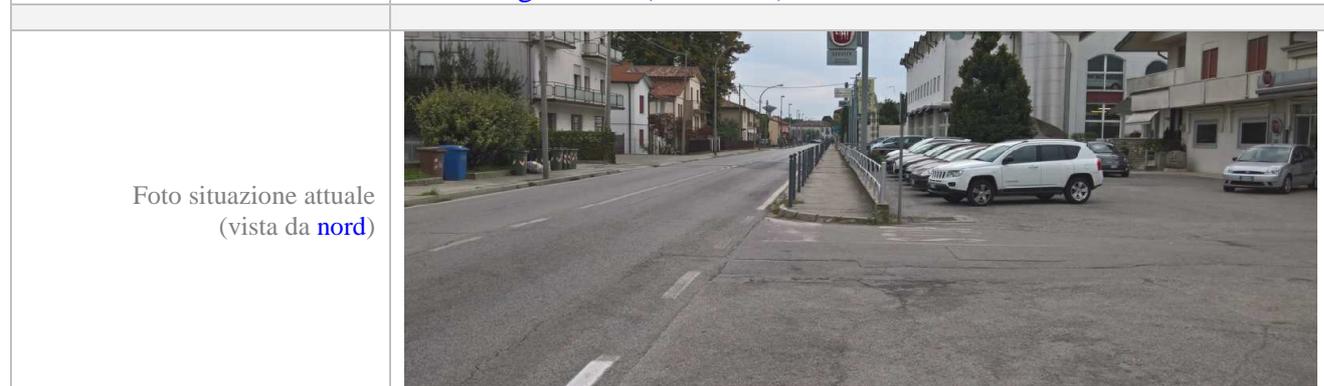
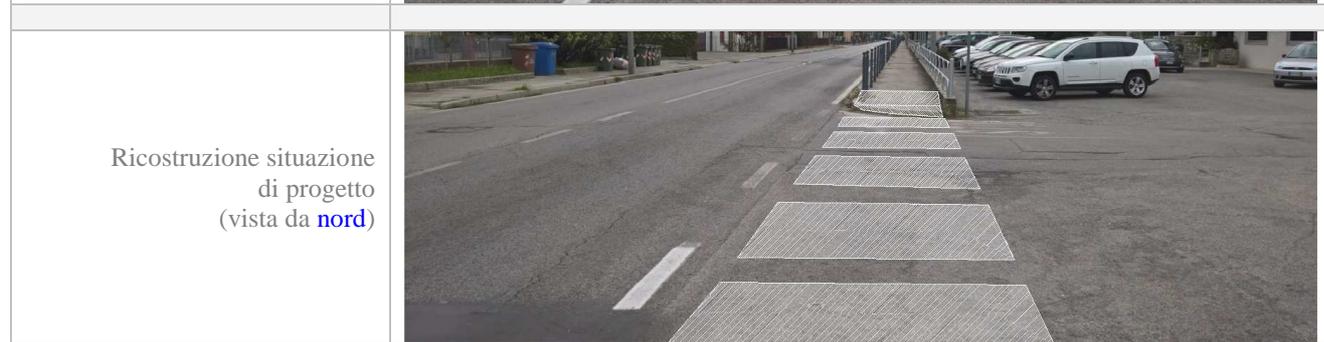
Scheda n°	<b>028</b>
Data sopralluogo	17/10/2018
Toponomastica interessata	via Badia
Individuazione opera	Nuovo attraversamento pedonale lungo via Badia, lato ovest.
Criticità	Rampa assente, manca passaggio pedonale, necessaria segnaletica verticale/orizzontale integrativa.
Riferimenti normativi	DPR 503/96, DM 236/89 e altro
Coordinate geografiche	X=1712150,3 Y=5045296,1
Descrizione intervento	Nuovo attraversamento pedonale in via Badia, con nuova rampa e nuova segnaletica (lato ovest).

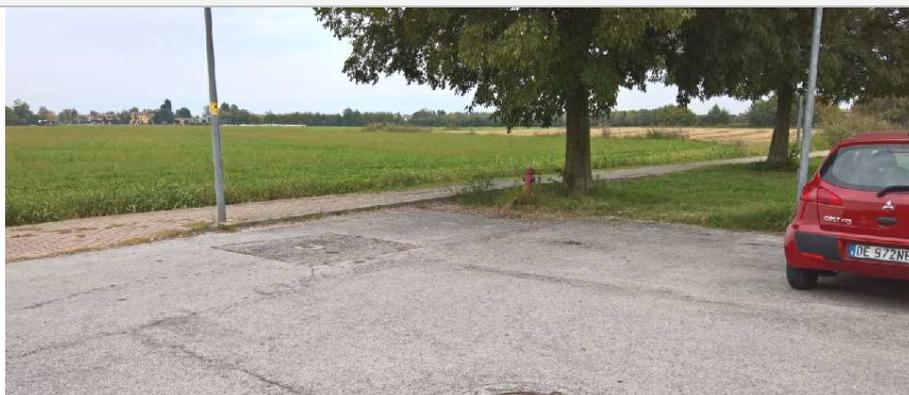
Foto situazione attuale  
(vista da sud)

Scheda n°	<b>029</b>
Data sopralluogo	<b>17/10/2018</b>
Toponomastica interessata	<b>via Delle Ginestre, alla fine della via.</b>
Individuazione opera	<b>Nuovo stallo sosta disabili in via Delle Ginestre.</b>
Criticità	<b>Garantire a via Delle Ginestre uno stallo di sosta per disabili.</b>
Riferimenti normativi	<b>DPR 503/96, DM 236/89 e altro</b>
Coordinate geografiche	<b>X=1711865,4 Y=5045270,5</b>
Descrizione intervento	<b>Creazione di un nuovo stallo sosta disabili.</b>

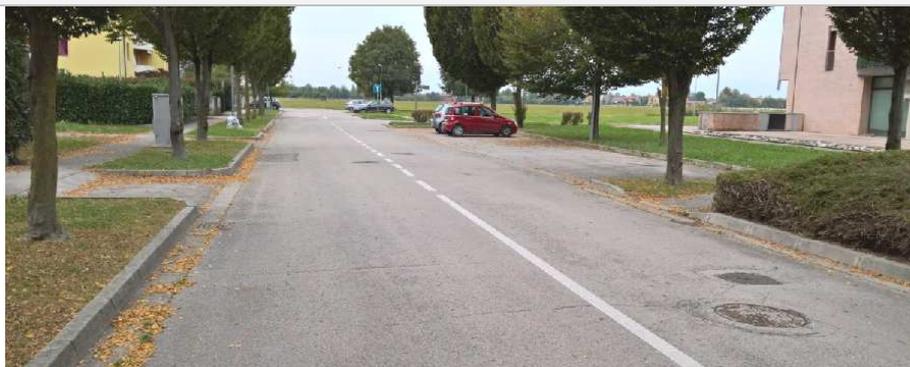
Foto situazione attuale  
(vista da sud/est)

Scheda n°	<b>030</b>
Data sopralluogo	17/10/2018
Toponomastica interessata	via Delle Ginestre, all'inizio della via.
Individuazione opera	Nuovo attraversamento pedonale in via Delle Ginestre.
Criticità	Mancanza di continuità pedonale fra lati opposti di via Delle Ginestre.
Riferimenti normativi	DPR 503/96, DM 236/89 e altro
Coordinate geografiche	X=1711922,6 Y=5045196,3
Descrizione intervento	Creazione di nuovo attraversamento pedonale.

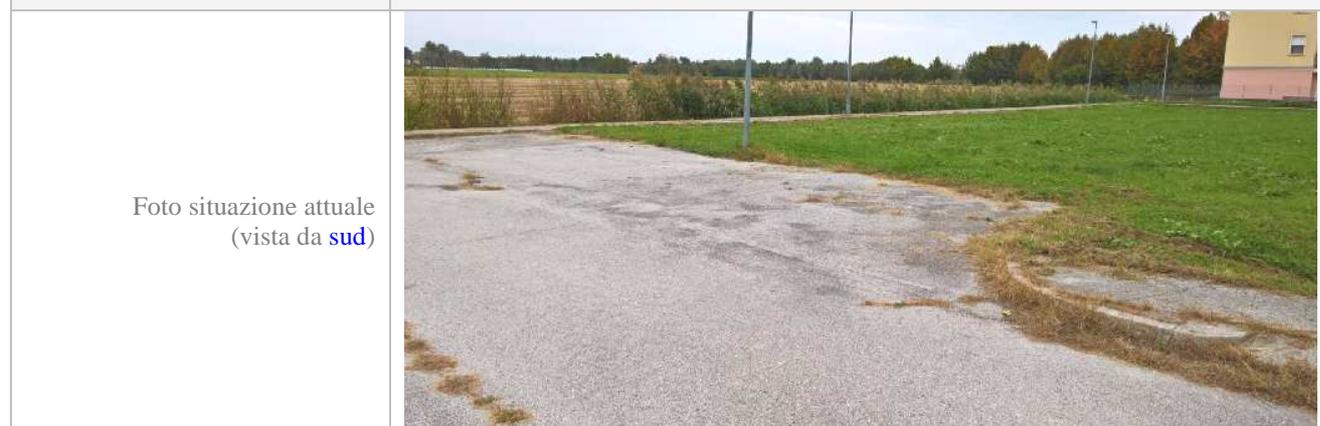
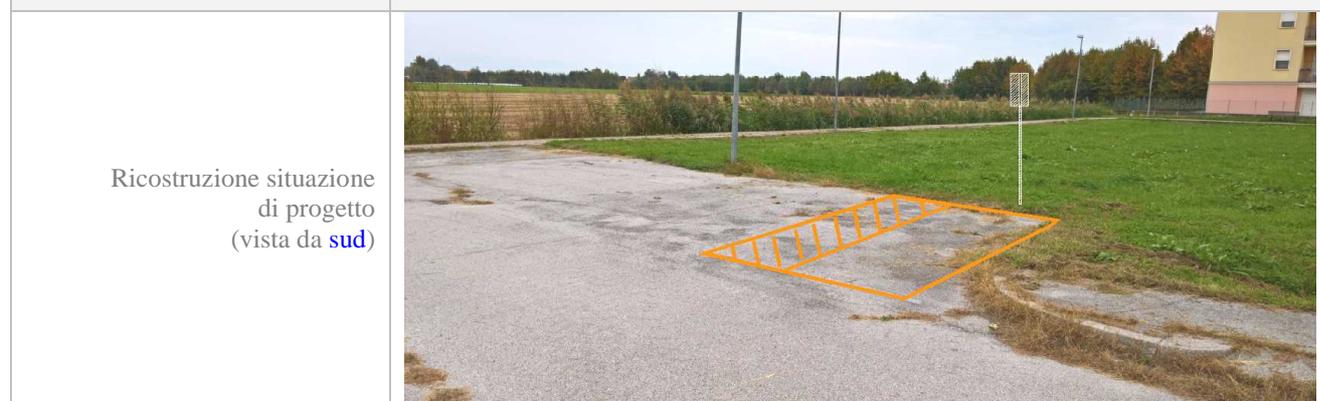
Scheda n°	<b>031</b>
Data sopralluogo	17/10/2018
Toponomastica interessata	via Delle Genziane, alla fine della via.
Individuazione opera	Nuovo stallo sosta disabili in via Delle Genziane.
Criticità	Garantire a via Delle Genziane uno stallo di sosta per disabili.
Riferimenti normativi	DPR 503/96, DM 236/89 e altro
Coordinate geografiche	X=1711934,2 Y=5045309,3
Descrizione intervento	Creazione di un nuovo stallo sosta disabili.

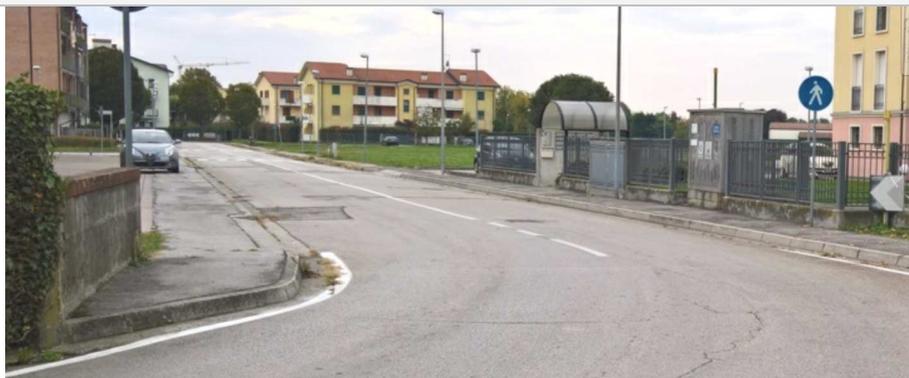
Foto situazione attuale  
(vista da est)

Scheda n°	<b>032</b>
Data sopralluogo	17/10/2018
Toponomastica interessata	via Delle Orchidee (inizio est)
Individuazione opera	Nuovo attraversamento pedonale.
Criticità	Garantire continuità fra percorsi pedonali in via Delle Orchidee.
Riferimenti normativi	DPR 503/96, DM 236/89 e altro
Coordinate geografiche	X=1712024,6 Y=5045338,6
Descrizione intervento	Nuovo attraversamento pedonale completo.

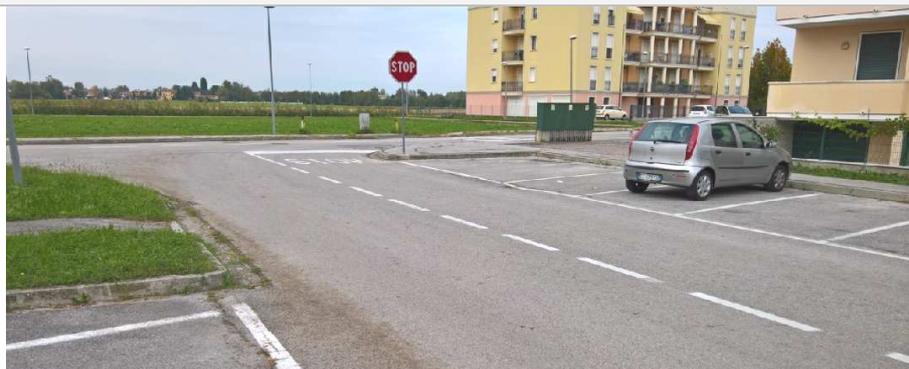
Foto situazione attuale  
(vista da sud)

Scheda n°	<b>033</b>
Data sopralluogo	17/10/2018
Toponomastica interessata	via Delle Rose (presso incrocio con via Delle Orchidee)
Individuazione opera	Nuovo attraversamento pedonale.
Criticità	Garantire continuità fra percorsi pedonali in via Delle Rose.
Riferimenti normativi	DPR 503/96, DM 236/89 e altro
Coordinate geografiche	X=1711978,2 Y=5045278,6
Descrizione intervento	Nuovo attraversamento pedonale completo.

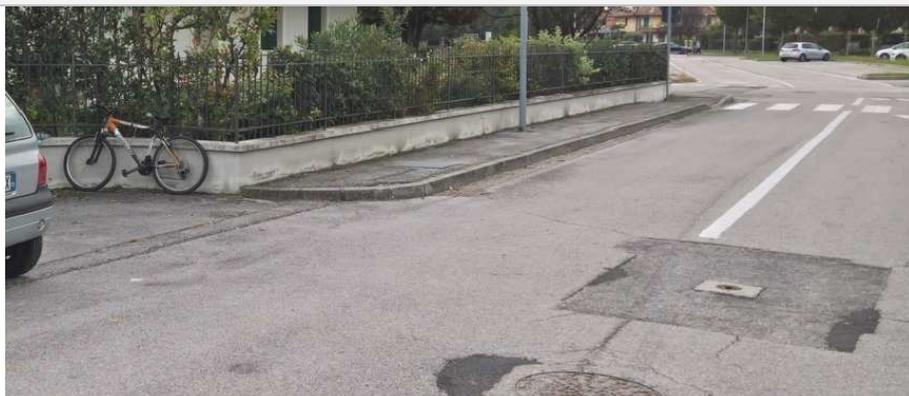
Foto situazione attuale  
(vista da est)

Scheda n°	<b>034</b>
Data sopralluogo	17/10/2018
Toponomastica interessata	via Delle Mimose.
Individuazione opera	Rampa alla fine del marciapiede.
Criticità	Garantire accessibilità diretta fra marciapiede e percorsi contermini.
Riferimenti normativi	DPR 503/96, DM 236/89 e altro
Coordinate geografiche	X=1712031,1 Y=5045237,1
Descrizione intervento	Rampa per garantire accessibilità marciapiede.

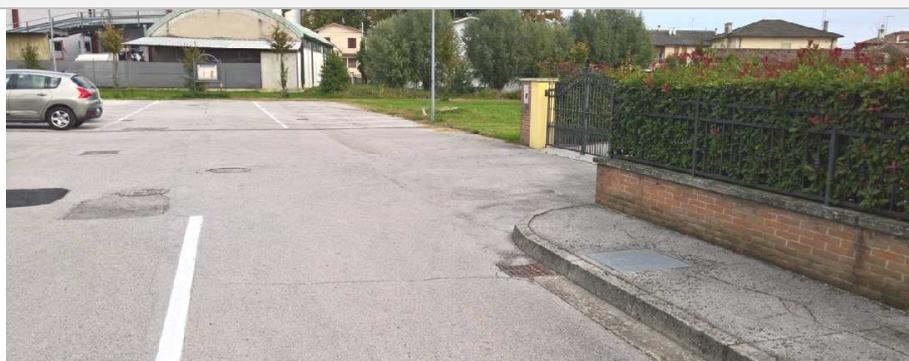
Foto situazione attuale  
(vista da **ovest**)

Scheda n°	<b>035</b>
Data sopralluogo	17/10/2018
Toponomastica interessata	via Delle Ortensie
Individuazione opera	Nuovo stallo per disabili con rampa nel parcheggio di v.D.Ortensie.
Criticità	Assenza continuità fra percorsi pedonali via Delle Ortensie e manca stallo disabili nella via.
Riferimenti normativi	DPR 503/96, DM 236/89 e altro
Coordinate geografiche	X=1712051,2 Y=5045199,8
Descrizione intervento	Nuovo stallo per disabili e rampa.

Ricostruzione situazione  
di progetto  
(vista da **ovest**)

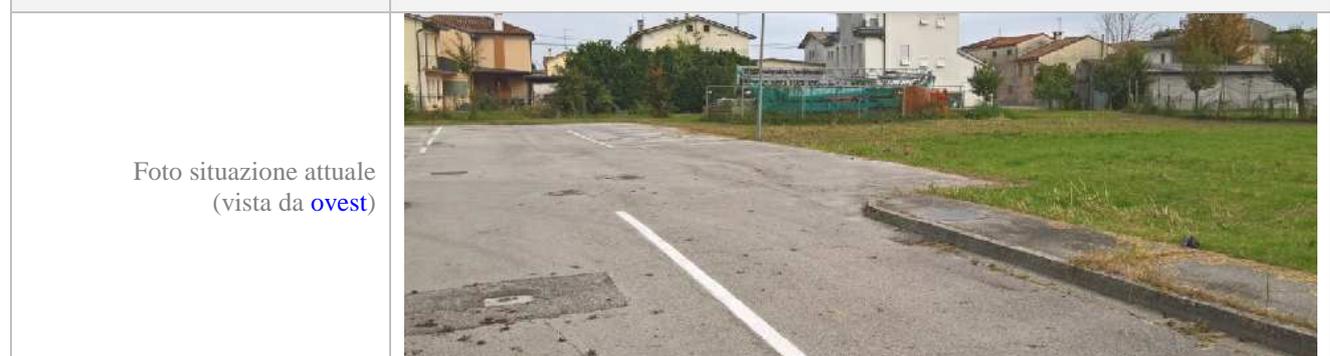
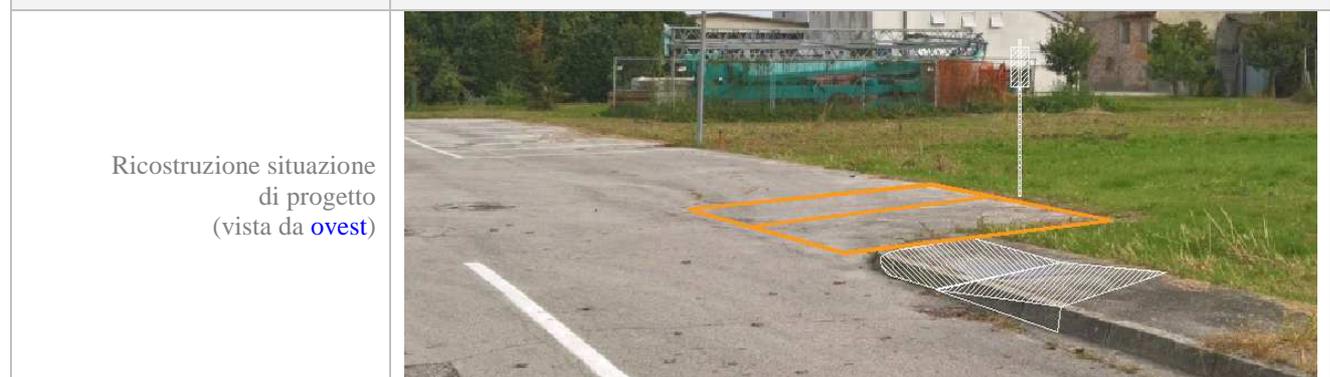
Scheda n°	<b>036</b>
Data sopralluogo	17/10/2018
Toponomastica interessata	via Delle Gardenie
Individuazione opera	Nuovo stallo per disabili con rampa nel parcheggio di v.D.Gardenie.
Criticità	Assenza continuità fra percorsi pedonali via Delle Gardenie e manca stallo disabili nella via.
Riferimenti normativi	DPR 503/96, DM 236/89 e altro
Coordinate geografiche	X=1712066,2 Y=5045129,4
Descrizione intervento	Nuovo stallo per disabili e rampa.

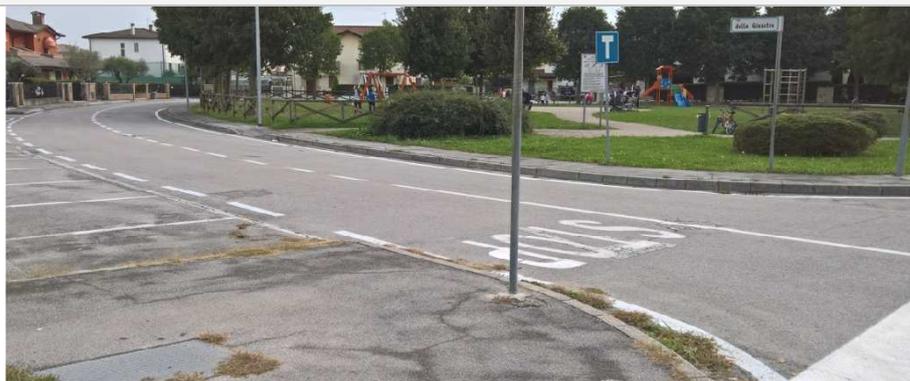
Foto situazione attuale  
(vista da nord)

Scheda n°	<b>037</b>
Data sopralluogo	17/10/2018
Toponomastica interessata	via Delle Ginestre (presso incrocio con viale Margherita)
Individuazione opera	Nuovo attraversamento pedonale.
Criticità	Garantire continuità fra percorsi pedonali in via Delle Ginestre.
Riferimenti normativi	DPR 503/96, DM 236/89 e altro
Coordinate geografiche	X=1711953 Y=5045169,8
Descrizione intervento	Nuovo attraversamento pedonale completo.

Ricostruzione situazione  
di progetto  
(vista da nord)

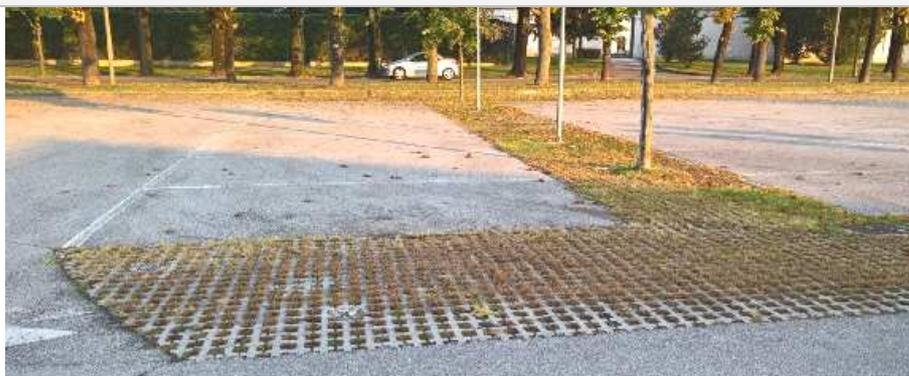
Foto situazione attuale  
(vista da sud)

Scheda n°	<b>038</b>
Data sopralluogo	10/10/2018
Toponomastica interessata	Parceggio cimitero frazione capoluogo.
Individuazione opera	Stallo disabili integrativo.
Criticità	Assenza di stallo disabili in numero sufficiente nel parcheggio del cimitero della frazione capoluogo.
Riferimenti normativi	DPR 503/96, DM 236/89 e altro
Coordinate geografiche	X=1712293,1 Y=5045257,5
Descrizione intervento	Nuovo stallo disabili su parcheggio del cimitero della frazione capoluogo.

Ricostruzione situazione  
di progetto  
(vista da sud)

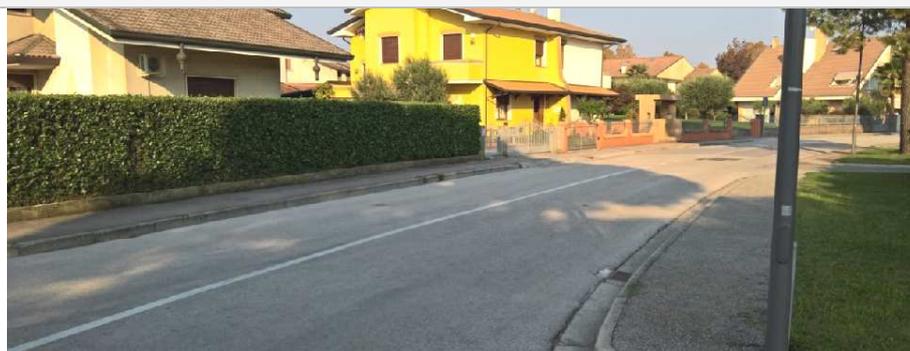
Foto situazione attuale  
(vista da sud/est)

Scheda n°	<b>039</b>
Data sopralluogo	10/10/2018
Toponomastica interessata	via Manzoni (vicino incrocio con via D.Alighieri)
Individuazione opera	Nuovo attraversamento pedonale.
Criticità	Garantire continuità fra percorsi pedonali in via Manzoni.
Riferimenti normativi	DPR 503/96, DM 236/89 e altro
Coordinate geografiche	X=1712388,3 Y=5045087,7
Descrizione intervento	Nuovo attraversamento pedonale completo.

Ricostruzione situazione  
di progetto  
(vista da sud/est)

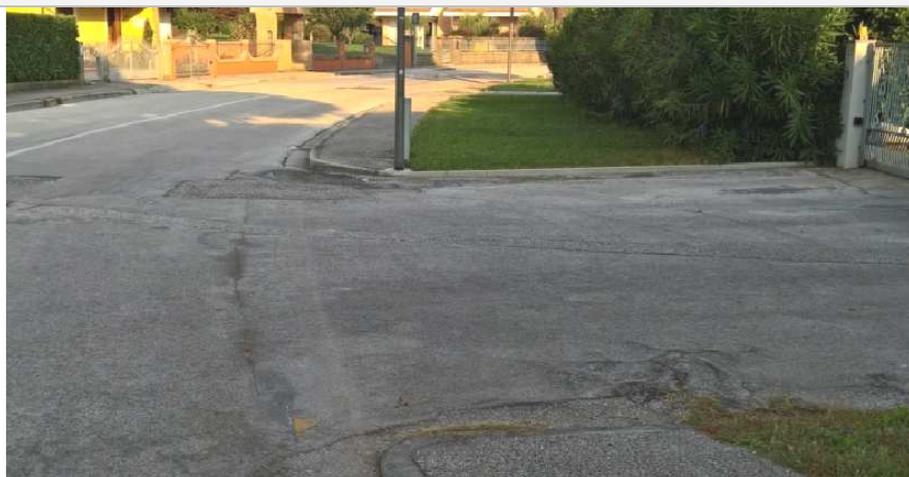
Foto situazione attuale  
(vista da sud)

Scheda n°	<b>040</b>
Data sopralluogo	10/10/2018
Toponomastica interessata	via Manzoni (vicino incrocio con via D.Alighieri)
Individuazione opera	Rampe accesso marciapiede mancanti.
Criticità	Garantire continuità fra percorsi pedonali in via Manzoni davanti N.C. 50 .
Riferimenti normativi	DPR 503/96, DM 236/89 e altro
Coordinate geografiche	X=1712399,2 Y=5045080,0
Descrizione intervento	Rampe accesso marciapiede per garantire continuità pedonale.

Ricostruzione situazione  
di progetto  
(vista da sud)
