# PEBA

## Piano Eliminazione Barriere Architettoniche in Camisano Vicentino

Comune di **Camisano Vicentino (VI)**. **PEBA 2018**. Scheda **RILIEVO URBANO**.

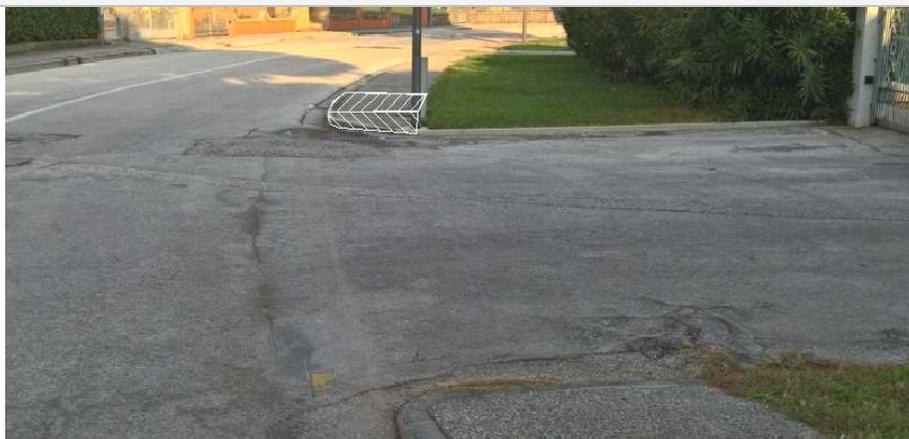
Ricostruzione situazione  
di progetto  
(vista da sud)

Scheda n°	<b>040</b>
Data sopralluogo	10/10/2018
Toponomastica interessata	via Manzoni (vicino incrocio con via D.Alighieri)
Individuazione opera	Rampe accesso marciapiede mancanti.
Criticità	Garantire continuità fra percorsi pedonali in via Manzoni davanti N.C. 50 .
Riferimenti normativi	DPR 503/96, DM 236/89 e altro
Coordinate geografiche	X=1712399,2 Y=5045080,0
Descrizione intervento	Rampe accesso marciapiede per garantire continuità pedonale.

Descrizione	Stima parametrica	Importo (euro)	Importo progressivo (euro)
Scavi, demolizioni, scarifiche, conferimenti in discarica.	5 m <sup>2</sup> x 20 euro/m <sup>2</sup>	100,00	100,00
Ripristini granulari	0.5 m <sup>3</sup> x 40 euro/m <sup>3</sup>	20,00	120,00
Ripristini bitumati	5 m <sup>2</sup> x 15 euro/m <sup>2</sup>	75,00	195,00
Massetti e opere c.a. in opera	5 m <sup>2</sup> x 30 euro/m <sup>2</sup>	150,00	345,00
Opere c.a.p. (cordionate, masselli, ecc...)	4 m x 30 euro/m	120,00	465,00
Varie e arrotondamenti	.	35,00	<b>500,00</b>

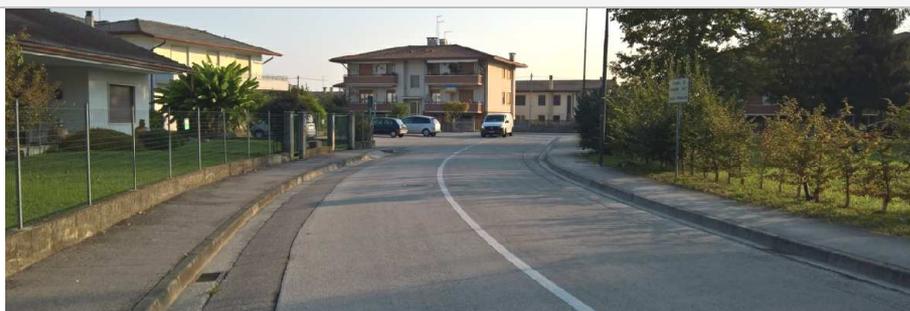
Foto situazione attuale  
(vista da sud/ovest)

Scheda n°	<b>041</b>
Data sopralluogo	10/10/2018
Toponomastica interessata	via Manzoni (vicino incrocio con via Petrarca)
Individuazione opera	Nuovo attraversamento pedonale.
Criticità	Garantire continuità fra percorsi pedonali in via Manzoni.
Riferimenti normativi	DPR 503/96, DM 236/89 e altro
Coordinate geografiche	X=1712473,6 Y=5045207,3
Descrizione intervento	Nuovo attraversamento pedonale completo.

Ricostruzione situazione  
di progetto  
(vista da sud/ovest)

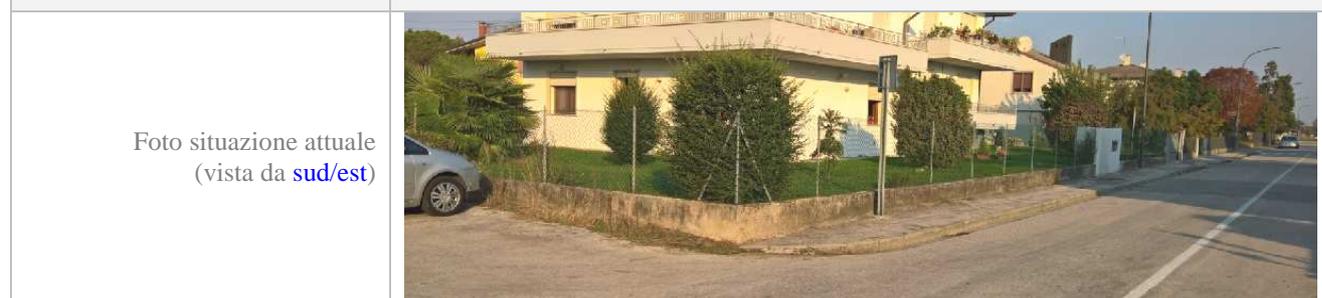
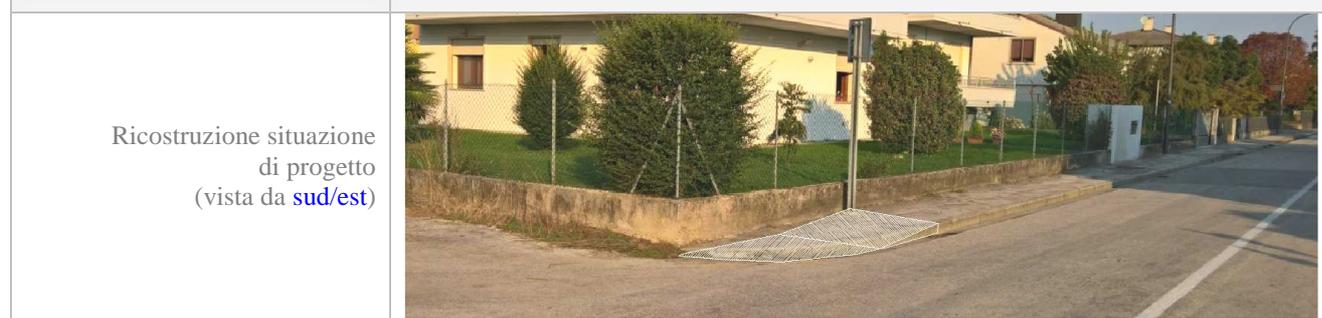
Scheda n°	<b>042</b>
Data sopralluogo	10/10/2018
Toponomastica interessata	via Petrarca (vicino incrocio con via Manzoni)
Individuazione opera	Rampa accesso marciapiede mancante.
Criticità	Garantire continuità fra percorsi pedonali in via Petrarca e di via Manzoni.
Riferimenti normativi	DPR 503/96, DM 236/89 e altro
Coordinate geografiche	X=1712504,6 Y=5045231,7
Descrizione intervento	Rampe accesso marciapiede per garantire continuità pedonale.

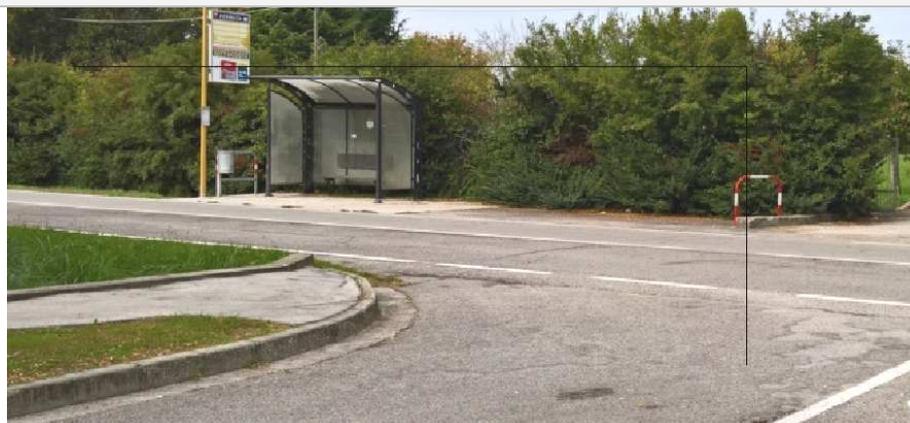
Foto situazione attuale  
(vista da nord)

Scheda n°	<b>044</b>
Data sopralluogo	17/10/2018
Toponomastica interessata	via Vicenza (presso incrocio con via Pigafetta)
Individuazione opera	Nuovo attraversamento pedonale.
Criticità	Garantire continuità fra percorsi pedonali in via Pigafetta e fermata bus collocata a nord di via Vicenza.
Riferimenti normativi	DPR 503/96, DM 236/89 e altro
Coordinate geografiche	X=1709800,0 Y=5044540,4
Descrizione intervento	Nuovo attraversamento pedonale completo.

Ricostruzione situazione  
di progetto  
(vista da nord)

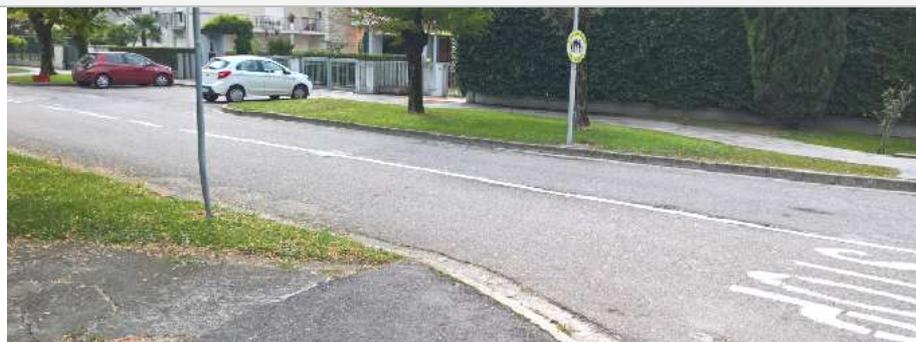
Foto situazione attuale  
(vista da nord/est)

Scheda n°	<b>045</b>
Data sopralluogo	17/10/2018
Toponomastica interessata	via Pigafetta (presso incrocio con via Vicenza)
Individuazione opera	Nuovo attraversamento pedonale.
Criticità	Garantire continuità fra percorsi pedonali in via Pigafetta.
Riferimenti normativi	DPR 503/96, DM 236/89 e altro
Coordinate geografiche	X=1709808,1 Y=5044523,3
Descrizione intervento	Nuovo attraversamento pedonale completo in via Pigafetta presso incrocio con via Vicenza.

Ricostruzione situazione  
di progetto  
(vista da nord/est)

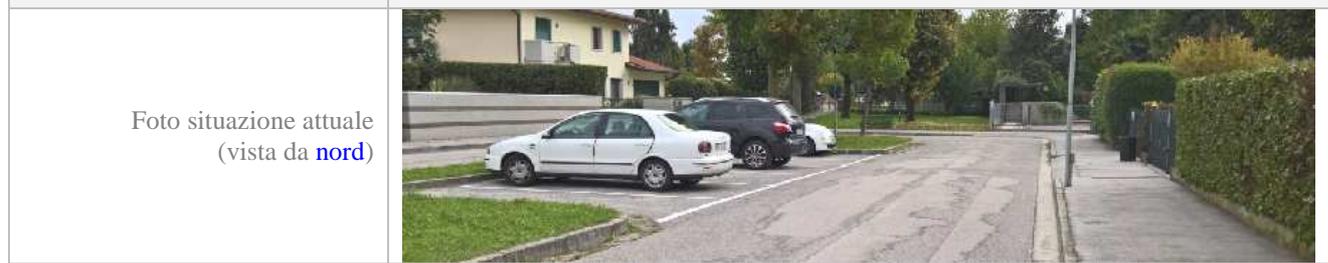
Scheda n°	<b>046</b>
Data sopralluogo	17/10/2018
Toponomastica interessata	via Pigafetta
Individuazione opera	Nuovo stallo per disabili con rampa nel parcheggio di v.Pigafetta.
Criticità	Assenza continuità fra percorsi pedonali via Pigafetta e manca stallo disabili nella via.
Riferimenti normativi	DPR 503/96, DM 236/89 e altro
Coordinate geografiche	X=1709811,6 Y = 5044337,4
Descrizione intervento	Nuovo stallo per disabili e rampa in via Pigafetta.

Descrizione	Stima parametrica	Importo (euro)	Importo progressivo (euro)
Segnaletica orizzontale	10 m <sup>2</sup> x 6 euro/m <sup>2</sup>	60,00	60,00
Segnaletica verticale	3 cad. x 150 euro/cad.	450,00	510,00
Varie e arrotondamenti	.	90,00	600,00

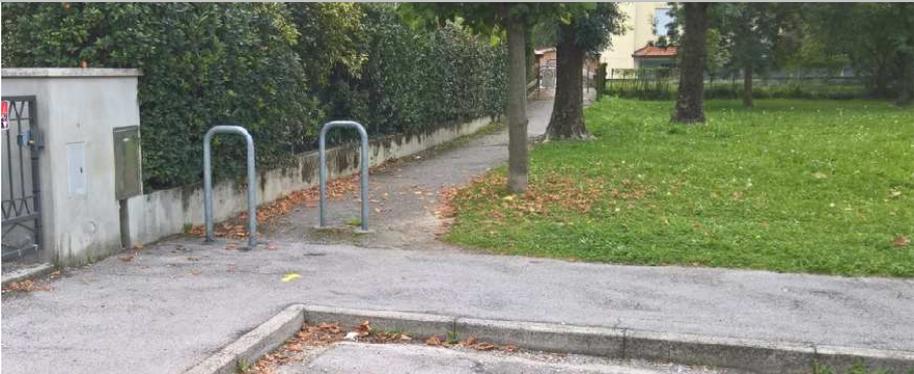
Scheda n°	<b>047</b>		
Data sopralluogo	17/10/2018		
Toponomastica interessata	via Pigafetta		
Individuazione opera	Adeguamento parapetti antintrusione alla fine di via Pigafetta (davanti N.C.39)..		
Criticità	I parapetti anti intrusione collocati alla fine di via Pigafetta sono troppo vicini e impediscono passaggio di disabile in carrozzina.		
Riferimenti normativi	DPR 503/96, DM 236/89 e altro		
Coordinate geografiche	X=1709821,4 Y=5044315,4		
Descrizione intervento	Modifica posizione parapetti antintrusione per permettere passaggio disabile in carrozzina.		
Foto situazione attuale (vista da nord)

<b>Stima economica</b>			
Descrizione	Stima parametrica	Importo (euro)	Importo progressivo (euro)
Modifica posizione transenna fissa	1 cad. x 120 euro/cad.	120,00	120,00
Varie e arrotondamenti	.	30,00	150,00
<b>Priorità</b>			
<b>5</b>	1=urgente; 2=entro pochi mesi; 3=entro 1 anno; 4=entro 3 anni; 5=entro 10 anni

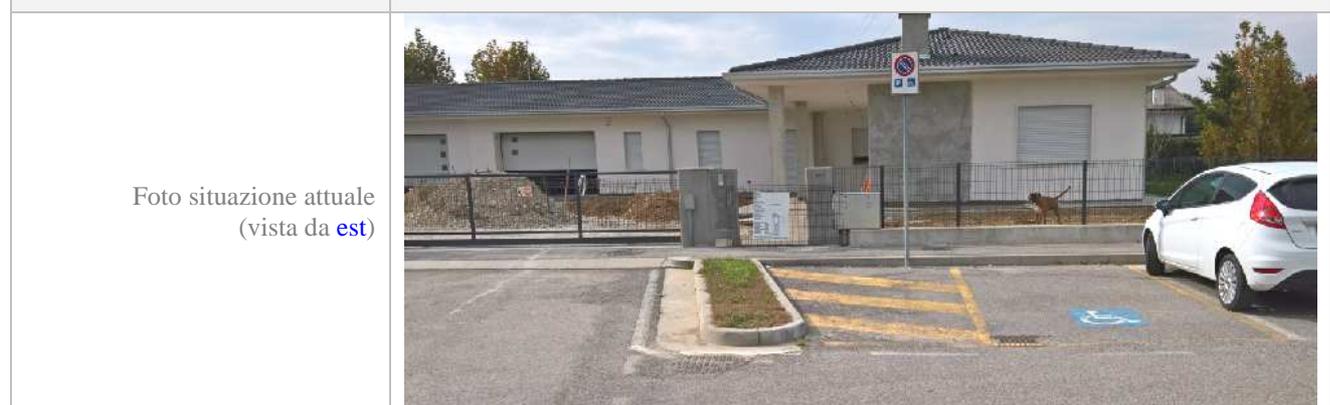
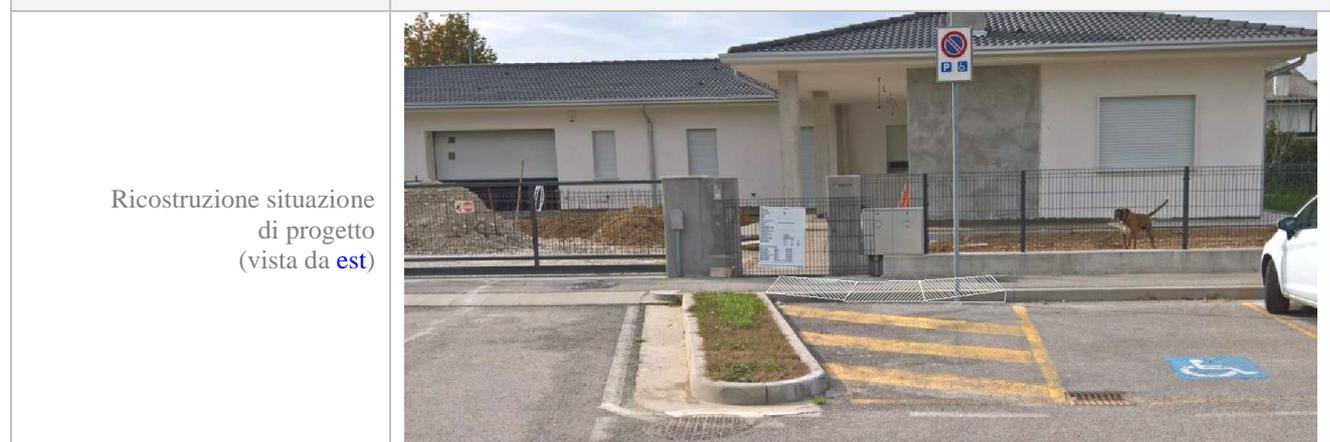
Scheda n°	<b>048</b>
Data sopralluogo	17/10/2018
Toponomastica interessata	via Zaccaria
Individuazione opera	Parcheggio dedicato per disabili parzialmente non a norma (manca rampa).
Criticità	Garantire accessibilità diretta fra parcheggio e percorsi contermini.
Riferimenti normativi	DPR 503/96, DM 236/89 e altro
Coordinate geografiche	X=1709900,7 Y=5044424,8
Descrizione intervento	Rampa per garantire accessibilità fra stallo di sosta e marciapiede.

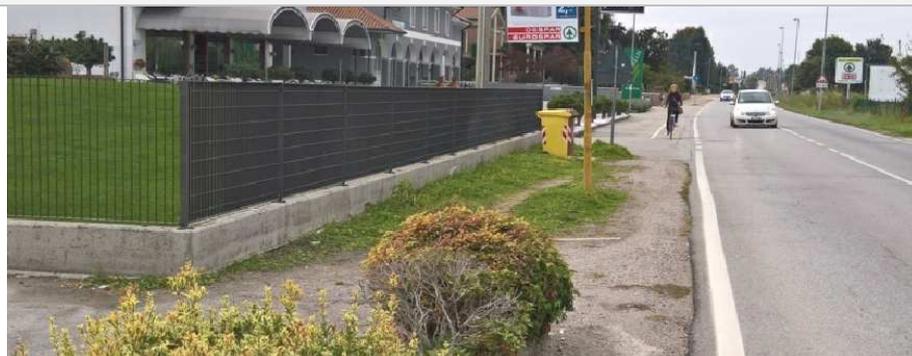
Foto situazione attuale  
(vista da **est**)

Scheda n°	<b>049</b>
Data sopralluogo	17/10/2018
Toponomastica interessata	via Vicenza (completare pedonale fra via Zaccaria e via Negrin)
Individuazione opera	Completare pedonale.
Criticità	Garantire continuità fra percorsi pedonali in via Vicenza (lato sud).
Riferimenti normativi	DPR 503/96, DM 236/89 e altro
Coordinate geografiche	X=1710077,8 Y=5044533,0
Descrizione intervento	Completamento di tratto di percorso pedonale in via Vicenza.

Ricostruzione situazione  
di progetto  
(vista da **est**)

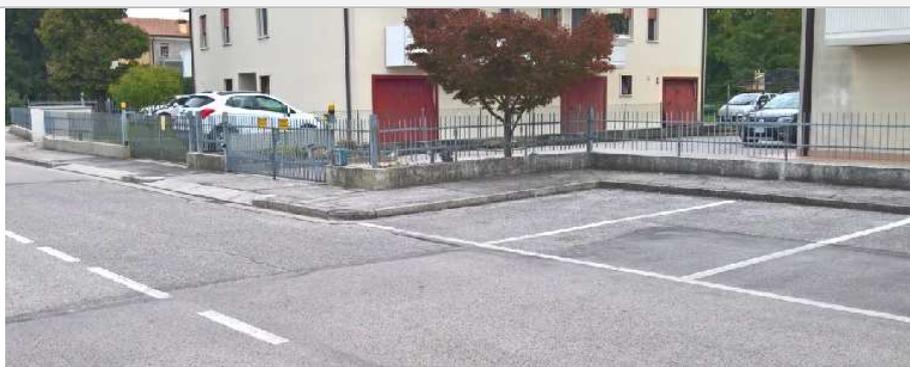
Foto situazione attuale  
(vista da ovest)

Scheda n°	<b>050</b>
Data sopralluogo	15/10/2018
Toponomastica interessata	via Magellano (parte nord)
Individuazione opera	Nuovo stallo per disabili con rampa nel parcheggio di v.Magellano.
Criticità	Manca stallo disabili nella via Magellano parte nord.
Riferimenti normativi	DPR 503/96, DM 236/89 e altro
Coordinate geografiche	X=1709986,5 Y=5044373,8
Descrizione intervento	Nuovo stallo per disabili e rampa in via Magellano parte nord.

Ricostruzione situazione  
di progetto  
(vista da ovest)

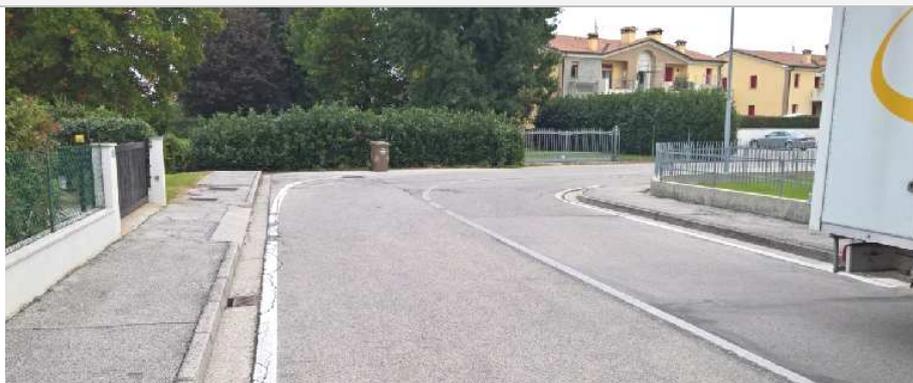
Foto situazione attuale  
(vista da sud/ovest)

Scheda n°	<b>051</b>
Data sopralluogo	15/10/2018
Toponomastica interessata	via Magellano (spigolo nord-est della via)
Individuazione opera	Nuovo attraversamento pedonale.
Criticità	Garantire continuità fra percorsi pedonali in via Magellano.
Riferimenti normativi	DPR 503/96, DM 236/89 e altro
Coordinate geografiche	X=1710009,9 Y=5044394,5
Descrizione intervento	Nuovo attraversamento pedonale completo in via Magellano presso lo spigolo nord-est.

Ricostruzione situazione  
di progetto  
(vista da sud/ovest)

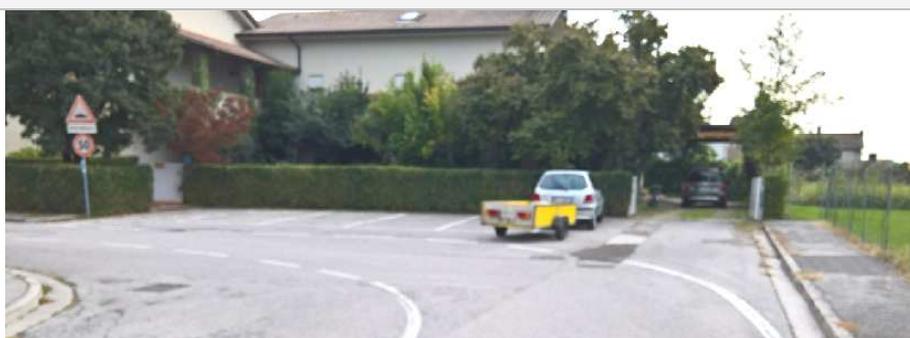
Foto situazione attuale  
(vista da nord/ovest)

Scheda n°	<b>052</b>
Data sopralluogo	15/10/2018
Toponomastica interessata	via Magellano (spigolo sud della via)
Individuazione opera	Nuovo attraversamento pedonale con rampe e stallo di sosta.
Criticità	Garantire continuità fra percorsi pedonali in via Magellano e sopperire alla mancanza di parcheggio per disabili in questa zona.
Riferimenti normativi	DPR 503/96, DM 236/89 e altro
Coordinate geografiche	X=1709967,0 Y=5044209,7
Descrizione intervento	Nuovo attraversamento pedonale completo con nuovo stallo per disabile in via Magellano presso lo spigolo nord-est.

Ricostruzione situazione  
di progetto  
(vista da nord/ovest)

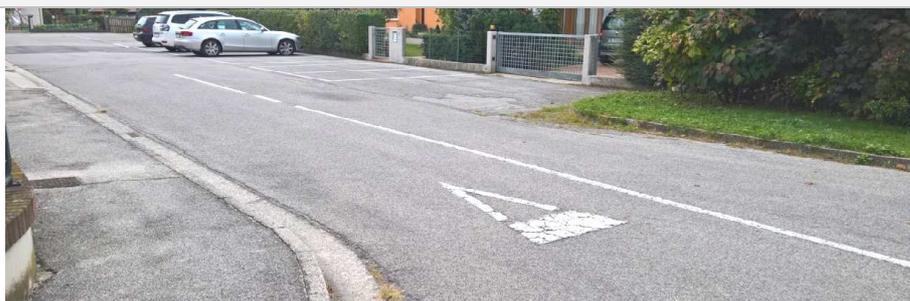
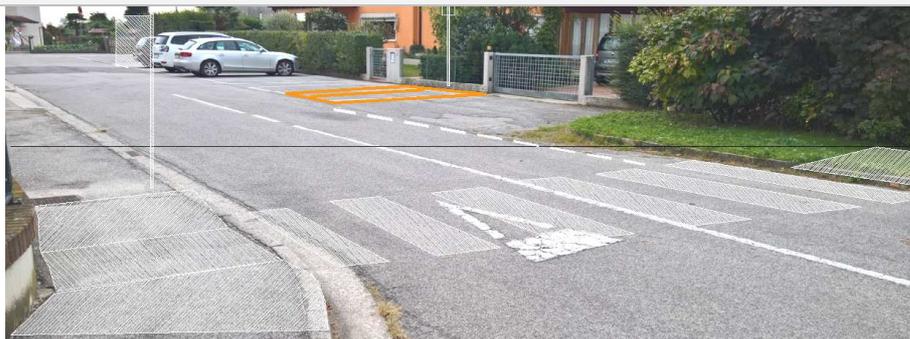
Foto situazione attuale  
(vista da **nord**)

Scheda n°	<b>053</b>
Data sopralluogo	<b>15/10/2018</b>
Toponomastica interessata	<b>via Caboto</b>
Individuazione opera	<b>Nuovo attraversamento pedonale con rampe e stallo di sosta.</b>
Criticità	<b>Garantire continuità fra percorsi pedonali in via Caboto e sopperire alla mancanza di parcheggio per disabili in questa zona.</b>
Riferimenti normativi	<b>DPR 503/96, DM 236/89 e altro</b>
Coordinate geografiche	<b>X=1710068,9 Y=5044260,2</b>
Descrizione intervento	<b>Nuovo attraversamento pedonale completo con nuovo stallo per disabile in via Caboto.</b>

Ricostruzione situazione  
di progetto  
(vista da **nord**)

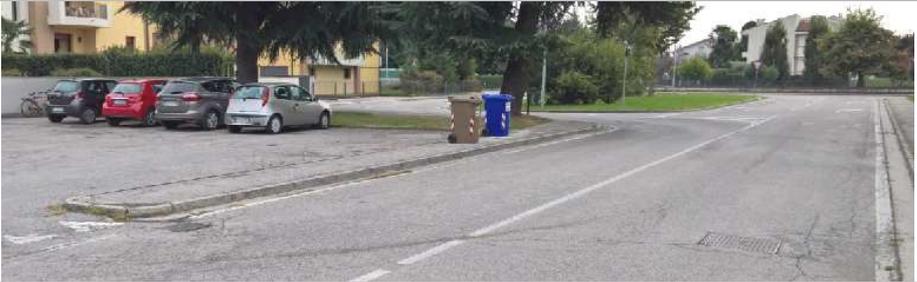
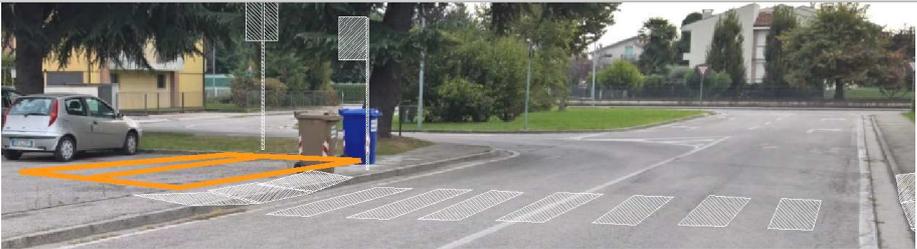
Scheda n°	<b>054</b>
Data sopralluogo	15/10/2018
Toponomastica interessata	via Magellano a nord incrocio con via Marco Polo.
Individuazione opera	Nuovo attraversamento pedonale con rampe + park disabili.
Criticità	Garantire continuità fra percorsi pedonali in via Magellano e creare nuovo parcheggio per portatori di handicap.
Riferimenti normativi	DPR 503/96, DM 236/89 e altro
Coordinate geografiche	X=1710060,5 Y=5044351,5
Descrizione intervento	Nuovo attraversamento pedonale completo in via Magellano con nuovo park disabili.
Foto situazione attuale (vista da nord/ovest)

Ricostruzione situazione di progetto (vista da nord/ovest)

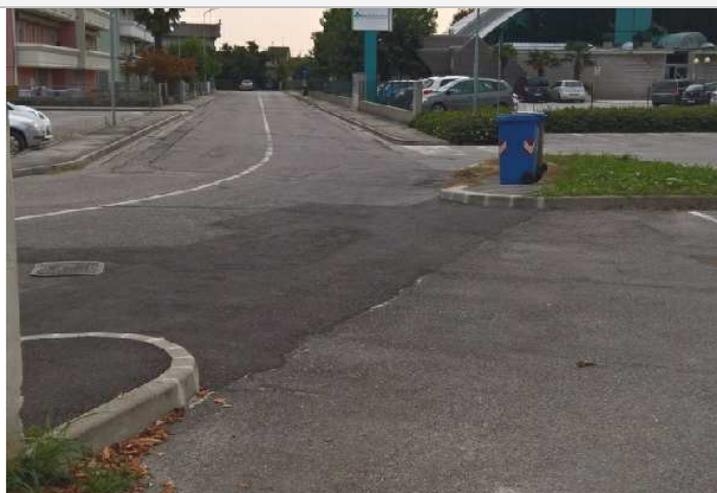
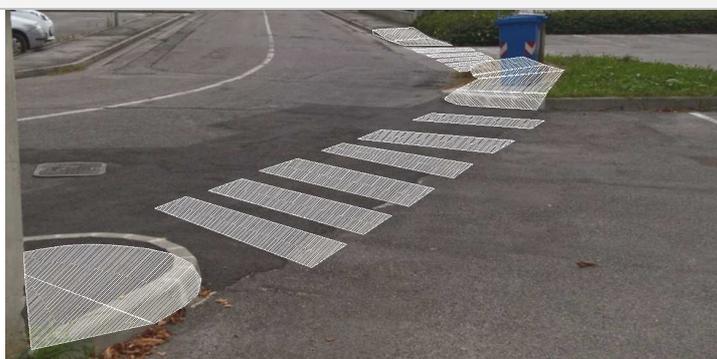
Foto situazione attuale  
(vista da **nord**)

Scheda n°	<b>055</b>
Data sopralluogo	15/10/2018
Toponomastica interessata	via Magellano (spigolo nord/ovest della via)
Individuazione opera	Attraversamento pedonale con 4 rampe.
Criticità	Garantire continuità fra percorsi pedonali in via Magellano presso edificio con apertura al pubblico E20a.
Riferimenti normativi	DPR 503/96, DM 236/89 e altro
Coordinate geografiche	X=1709901,2 Y=5044312,4
Descrizione intervento	Attraversamento pedonale ed eliminazione dislivelli con realizzazione di 4 rampe presso lo spigolo nord-ovest di via Magellano presso edificio E20a.

Ricostruzione situazione  
di progetto  
(vista da **nord**)

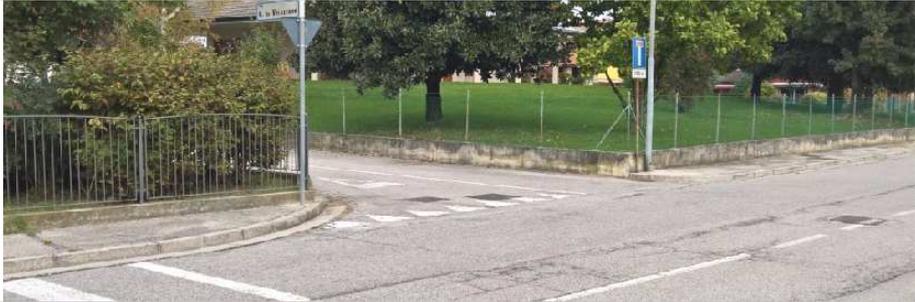
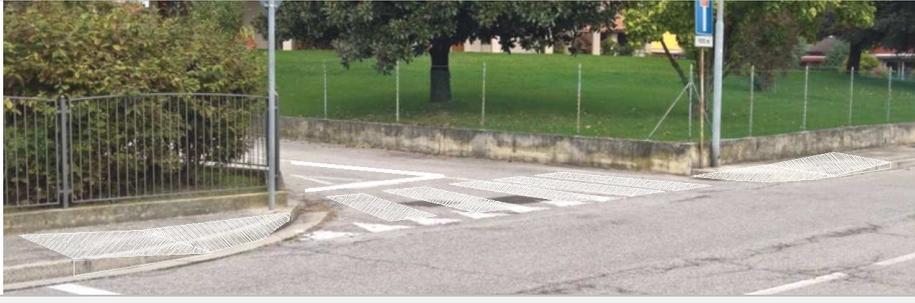
Scheda n°	<b>056</b>		
Data sopralluogo	15/10/2018		
Toponomastica interessata	via Da Verazzano (presso incrocio con via Magellano)		
Individuazione opera	Attraversamento pedonale con 2 rampe.		
Criticità	Garantire continuità fra percorsi pedonali in via Magellano presso incrocio con via Da Verazzano.		
Riferimenti normativi	DPR 503/96, DM 236/89 e altro		
Coordinate geografiche	X=1710169,6 Y=5044365,2		
Descrizione intervento	Attraversamento pedonale via Da Verazzano presso incrocio con via Magellano con realizzazione di 2 rampe.		
Foto situazione attuale (vista da sud)

Ricostruzione situazione di progetto (vista da sud)

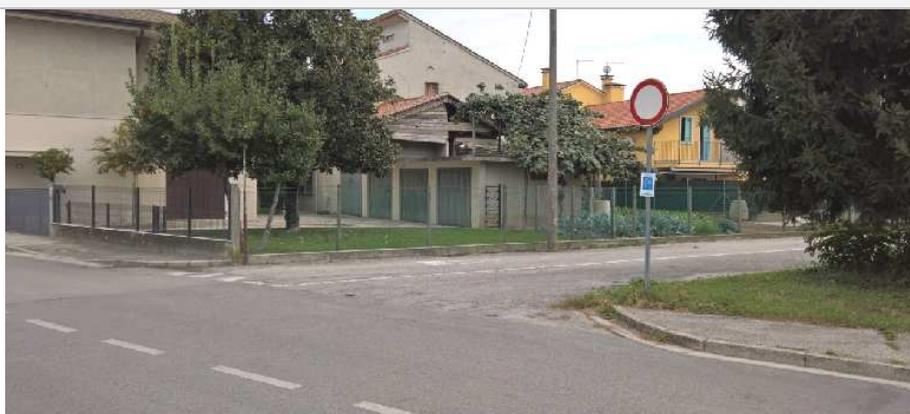
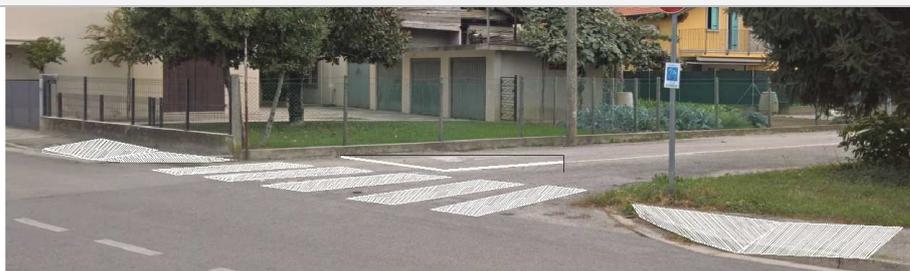
Foto situazione attuale  
(vista da nord/ovest)

Scheda n°	<b>057</b>
Data sopralluogo	15/10/2018
Toponomastica interessata	via Magellano lato est (presso incrocio con via Negrin)
Individuazione opera	Attraversamento pedonale con 2 rampe.
Criticità	Garantire continuità fra percorsi pedonali in via Magellano presso incrocio con via Negrin.
Riferimenti normativi	DPR 503/96, DM 236/89 e altro
Coordinate geografiche	X=1710231,3 Y=5044405,8
Descrizione intervento	Attraversamento pedonale in via Magellano con realizzazione di 2 rampe.

Ricostruzione situazione  
di progetto  
(vista da nord/ovest)

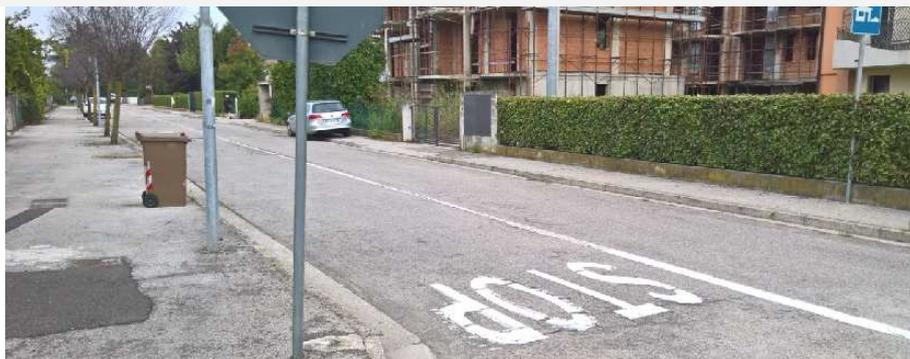
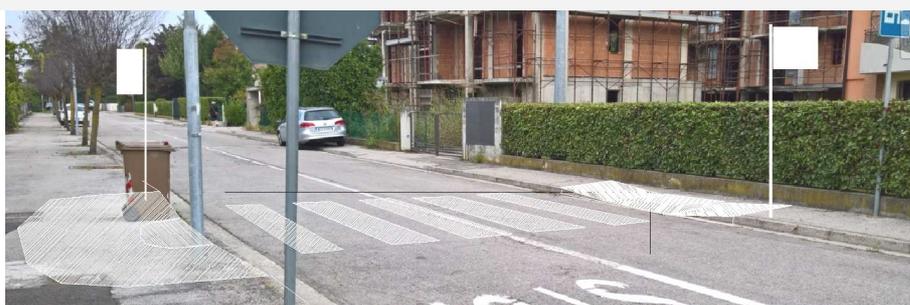
Foto situazione attuale  
(vista da sud)

Scheda n°	<b>058</b>
Data sopralluogo	15/10/2018
Toponomastica interessata	via Marco Polo (presso incrocio con via Rasera)
Individuazione opera	Nuovo attraversamento pedonale.
Criticità	Garantire continuità fra percorsi pedonali in via Marco Polo.
Riferimenti normativi	DPR 503/96, DM 236/89 e altro
Coordinate geografiche	X=1710188,0 Y=5044237,3
Descrizione intervento	Nuovo attraversamento pedonale completo in via Marco Polo presso incrocio con via Rasera.

Ricostruzione situazione  
di progetto  
(vista da sud)

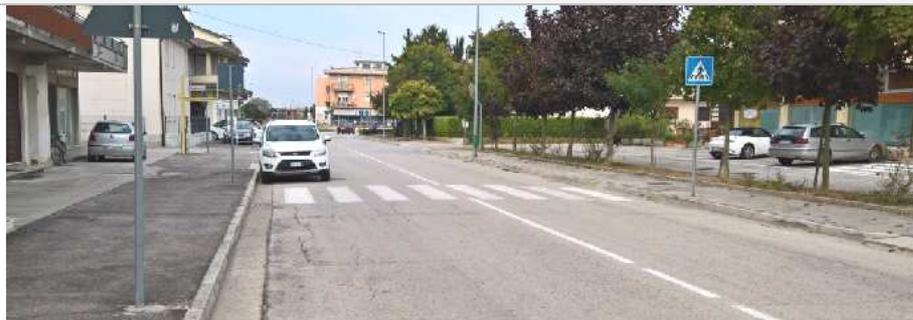
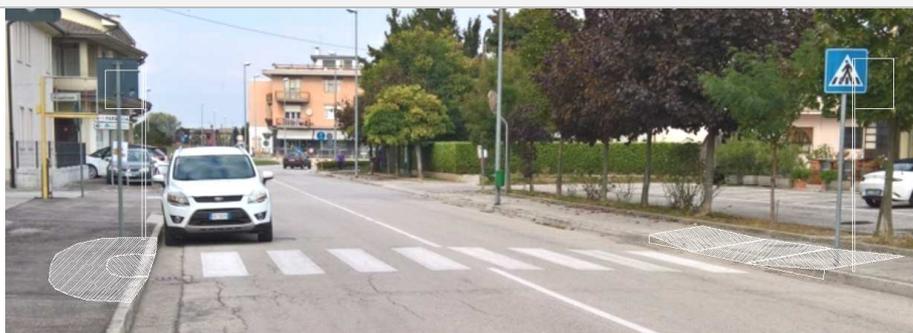
Foto situazione attuale  
(vista da sud)

Scheda n°	<b>059</b>
Data sopralluogo	<b>15/10/2018</b>
Toponomastica interessata	<b>via Negrin (presso incrocio con via Magellano)</b>
Individuazione opera	<b>Adeguamento attraversamento pedonale.</b>
Criticità	<b>Eliminare dislivelli fra piattaforma stradale e pedonali contermini in corrispondenza all'attraversamento pedonale.</b>
Riferimenti normativi	<b>DPR 503/96, DM 236/89 e altro</b>
Coordinate geografiche	<b>X=1710277,8 Y=5044413,3</b>
Descrizione intervento	<b>Sistemazione dislivelli presso attraversamento pedonale in via Negrin.</b>

Ricostruzione situazione  
di progetto  
(vista da sud)

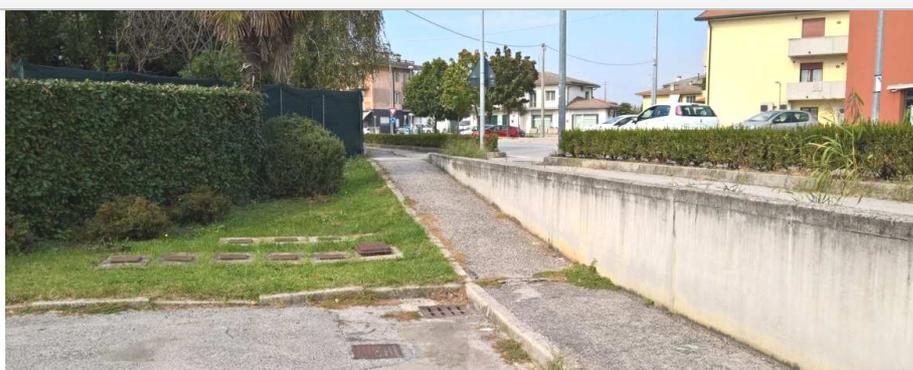
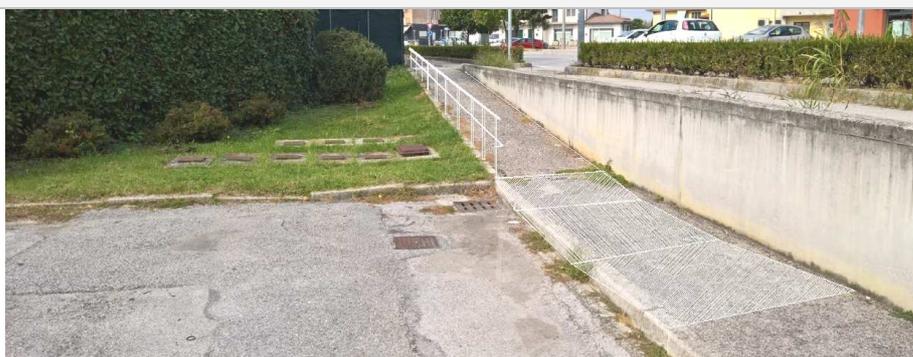
Foto situazione attuale  
(vista da sud/est)

Scheda n°	<b>060</b>
Data sopralluogo	15/10/2018
Toponomastica interessata	via Bonifacio (lato ovest)
Individuazione opera	Protezione rampa e rampa integrativa nel collegamento fra marciapiede di via Vicenza e marciapiede di via Bonifacio.
Criticità	Mancanza parapetto e rampa.
Riferimenti normativi	DPR 503/96, DM 236/89 e altro
Coordinate geografiche	X=1710310,4 Y=5044499,5
Descrizione intervento	Installazione parapetto di protezione (a norma) ed esecuzione nuova rampa.

Ricostruzione situazione  
di progetto  
(vista da sud/est)

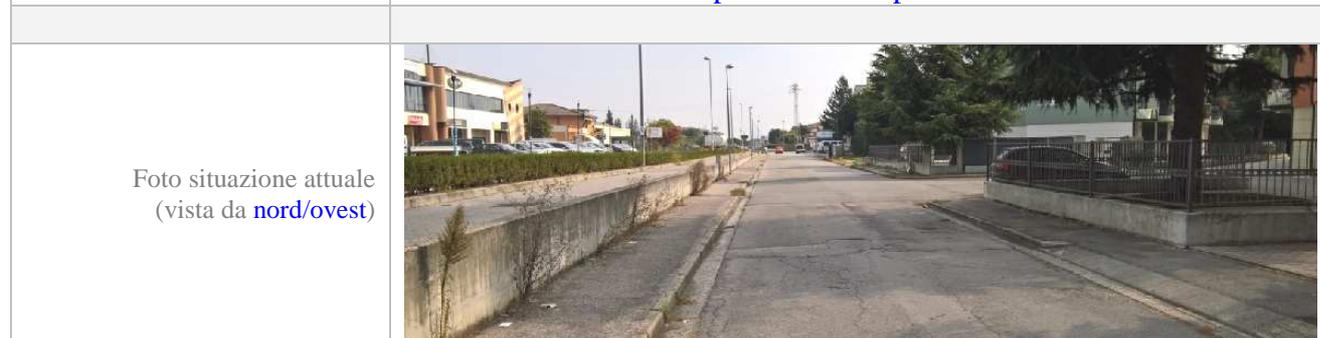
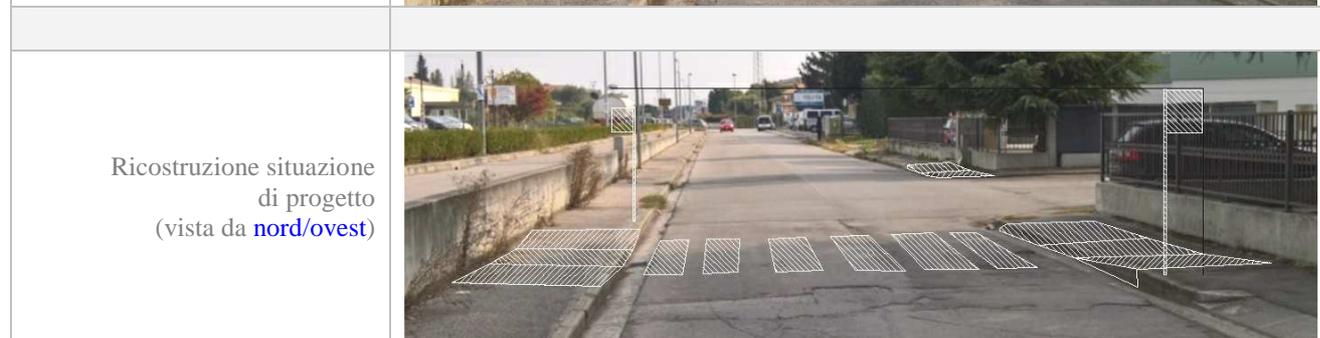
Scheda n°	<b>061</b>
Data sopralluogo	15/10/2018
Toponomastica interessata	via Bonifacio (a metà strada circa).
Individuazione opera	Nuovo attraversamento pedonale con rampe.
Criticità	Garantire continuità fra percorsi pedonali in via Bonifacio.
Riferimenti normativi	DPR 503/96, DM 236/89 e altro
Coordinate geografiche	X=1710380,8 Y=5044463,4
Descrizione intervento	Nuovo attraversamento pedonale completo in via Bonifacio.

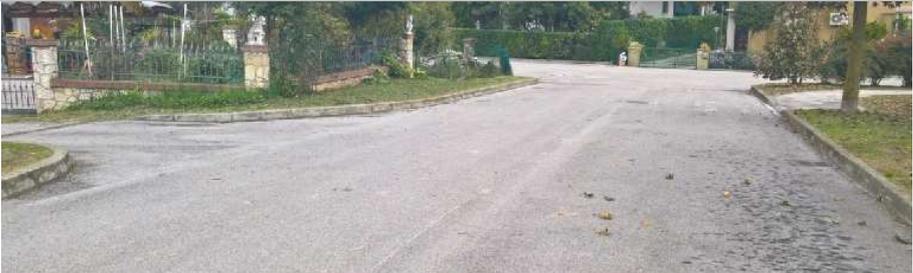
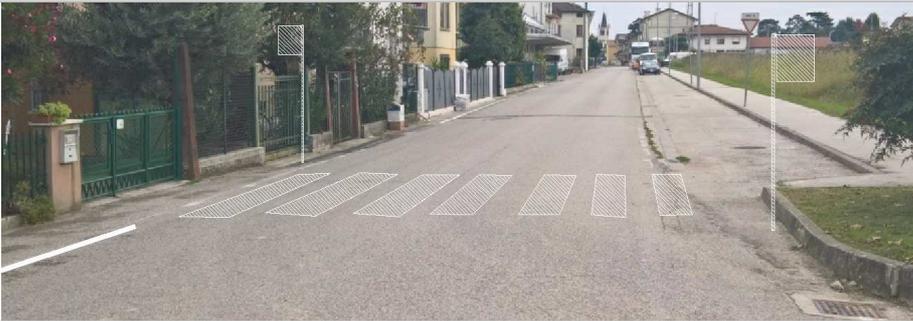
Scheda n°	<b>062</b>		
Data sopralluogo	15/10/2018		
Toponomastica interessata	via Gioranzan (strada accesso cimitero).		
Individuazione opera	Nuovo attraversamento pedonale (sistemazione).		
Criticità	Garantire continuità fra percorsi pedonali di via Gioranzan e locale cimitero.		
Riferimenti normativi	DPR 503/96, DM 236/89 e altro		
Coordinate geografiche	X=1710092,3 Y=5044715,1		
Descrizione intervento	Segnaletica orizzontale per percorso pedonale nella stradina di accesso al locale cimitero (in via Gioranzan).		
Foto situazione attuale (vista da sud/ovest)

Ricostruzione situazione di progetto (vista da sud/ovest)

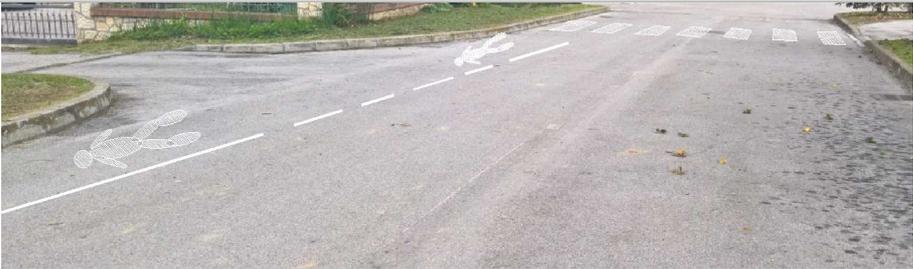
Ricostruzione situazione di progetto (vista da sud/ovest)

Scheda n°	<b>063</b>		
Data sopralluogo	15/10/2018		
Toponomastica interessata	via Gioranzan (strada accesso cimitero).		
Individuazione opera	Nuovo attraversamento pedonale (sistemazione).		
Criticità	Garantire continuità fra percorsi pedonali di via Gioranzan e locale cimitero.		
Riferimenti normativi	DPR 503/96, DM 236/89 e altro		
Coordinate geografiche	X=1710092,3 Y=5044715,1		
Descrizione intervento	Segnaletica orizzontale per percorso pedonale nella stradina di accesso al locale cimitero (in via Gioranzan).		
Foto situazione attuale (vista da sud/ovest)

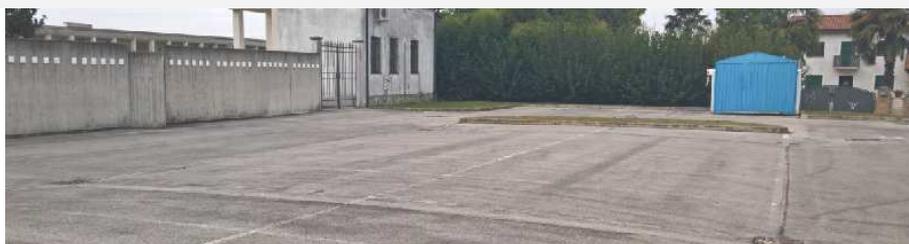
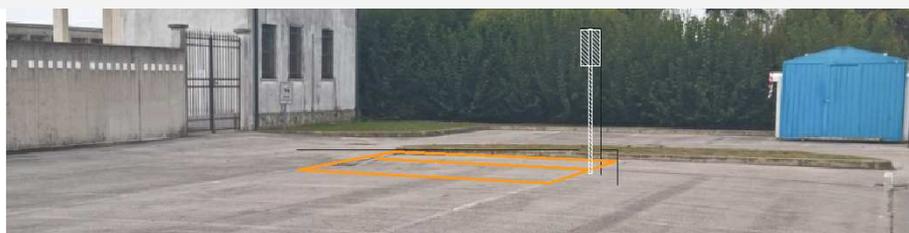
Foto situazione attuale  
(vista da sud/est)

Scheda n°	<b>064</b>
Data sopralluogo	17/10/2018
Toponomastica interessata	Parceggio cimitero di Santa Maria
Individuazione opera	Nuovo stallo per disabili nel parcheggio del cimitero di Santa Maria.
Criticità	Assenza stallo disabili nel parcheggio del cimitero di Santa Maria.
Riferimenti normativi	DPR 503/96, DM 236/89 e altro
Coordinate geografiche	X=1710061,5 Y=5044715,0
Descrizione intervento	Nuovo stallo per disabili (segnaletica verticale e orizzontale) nel parcheggio del cimitero di Santa Maria.

Ricostruzione situazione  
di progetto  
(vista da sud/est)

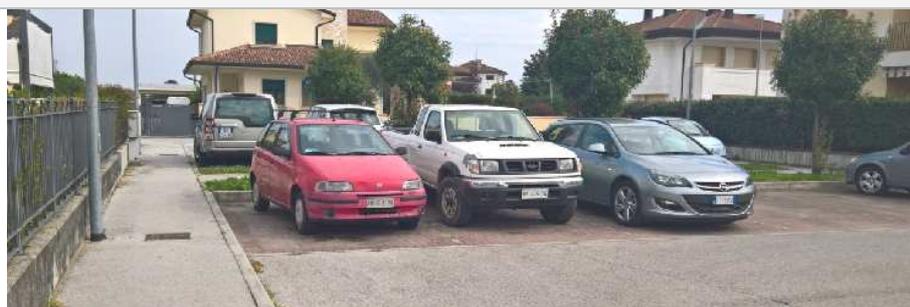
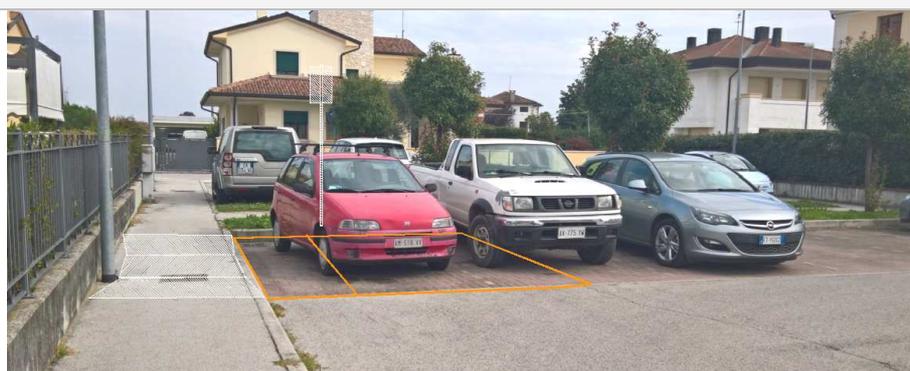
Foto situazione attuale  
(vista da **ovest**)

Scheda n°	<b>065</b>
Data sopralluogo	17/10/2018
Toponomastica interessata	via Caduti senza Croce (parcheggio parallelo a via Sinico)
Individuazione opera	Nuovo stallo per disabili con rampa nel parcheggio di v.Caduti senza Croce.
Criticità	Manca stallo disabili nella via Caduti senza Croce.
Riferimenti normativi	DPR 503/96, DM 236/89 e altro
Coordinate geografiche	X=1710356,1 Y=5044713,9
Descrizione intervento	Nuovo stallo per disabili in via Caduti senza Croce.

Ricostruzione situazione  
di progetto  
(vista da **ovest**)

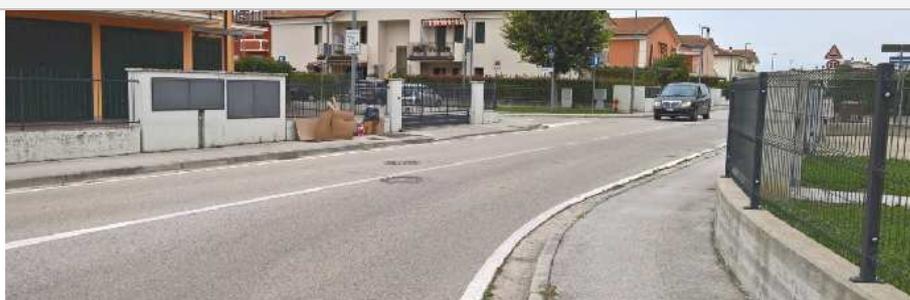
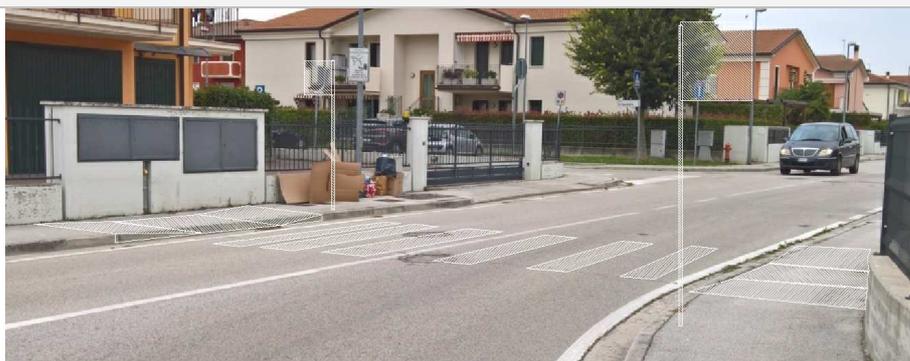
Foto situazione attuale  
(vista da sud/est)

Scheda n°	<b>066</b>
Data sopralluogo	17/10/2018
Toponomastica interessata	via Caduti senza Croce presso incrocio con via Canove.
Individuazione opera	Nuovo attraversamento pedonale con rampe.
Criticità	Garantire continuità fra percorsi pedonali in via Caduti senza Croce e in via Canove.
Riferimenti normativi	DPR 503/96, DM 236/89 e altro
Coordinate geografiche	X=1710369,0 Y=5044630,1
Descrizione intervento	Nuovo attraversamento pedonale completo in via Caduti senza Croce presso l'incrocio con via Canove.

Ricostruzione situazione  
di progetto  
(vista da sud/est)

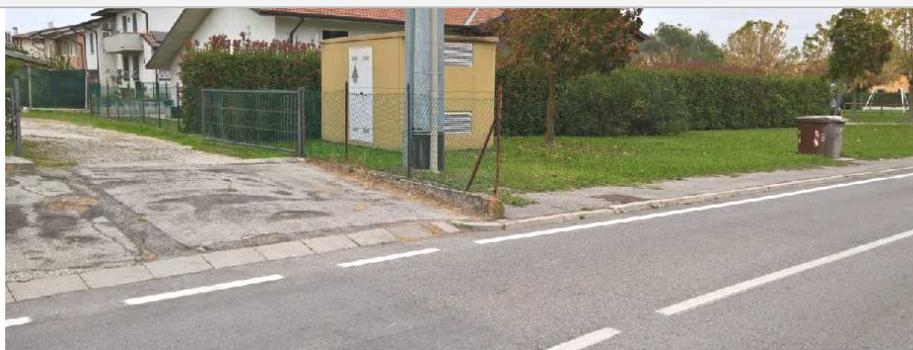
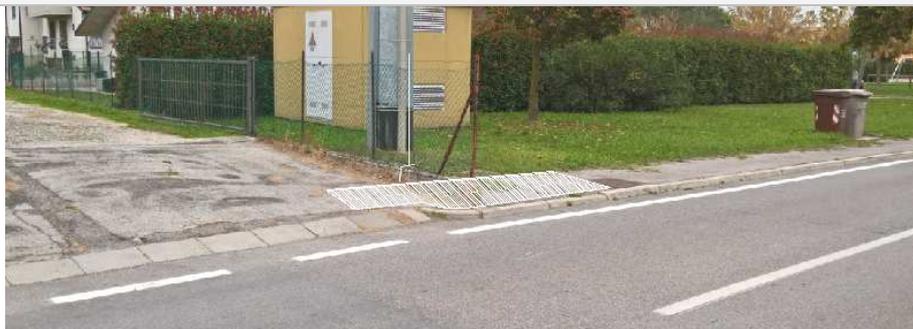
Foto situazione attuale  
(vista da sud)

Scheda n°	<b>067</b>
Data sopralluogo	17/10/2018
Toponomastica interessata	via Canove, presso incrocio con via Vicenza.
Individuazione opera	Eliminazione spezzone recinzione che inibisce il transito pedonale.
Criticità	Terminale di recinzione che impedisce il transito pedonale in via Canove.
Riferimenti normativi	DPR 503/96, DM 236/89 e altro
Coordinate geografiche	X=1710261,5 Y=5044566,2
Descrizione intervento	Eliminazione spezzone recinzione che inibisce il transito pedonale in via Canove.

Ricostruzione situazione  
di progetto  
(vista da sud)

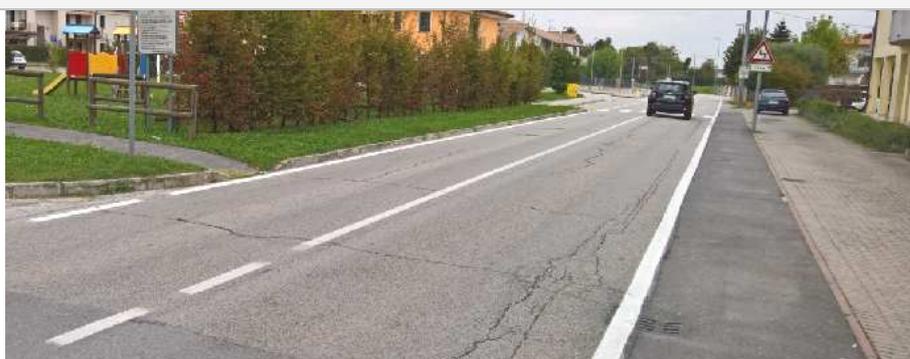
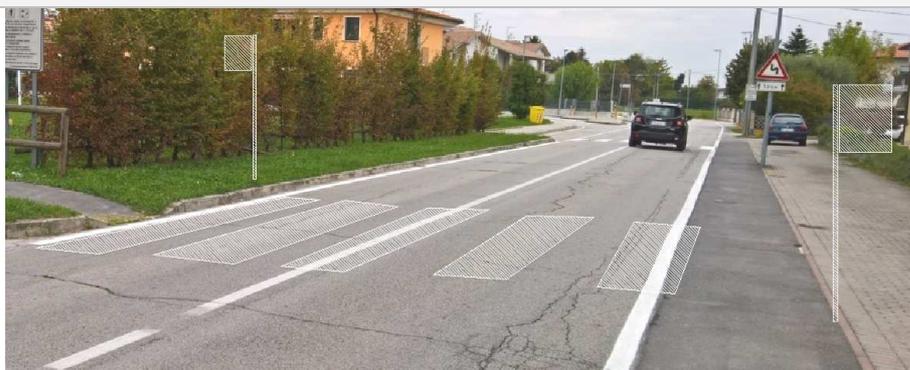
Foto situazione attuale  
(vista da sud/ovest)

Scheda n°	<b>068</b>
Data sopralluogo	17/10/2018
Toponomastica interessata	via Canove presso incrocio con via Ghandi.
Individuazione opera	Nuovo attraversamento pedonale con rampe.
Criticità	Garantire continuità fra percorsi pedonali in via Ghandi e in via Canove.
Riferimenti normativi	DPR 503/96, DM 236/89 e altro
Coordinate geografiche	X=1710306,9 Y=5044581,1
Descrizione intervento	Nuovo attraversamento pedonale completo in via Canove presso l'incrocio con via Ghandi.

Ricostruzione situazione  
di progetto  
(vista da sud/ovest)

<b>5</b>	1=urgente; 2=entro pochi mesi; 3=entro 1 anno; 4=entro 3 anni; 5=entro 10 anni
----------	--------------------------------------------------------------------------------

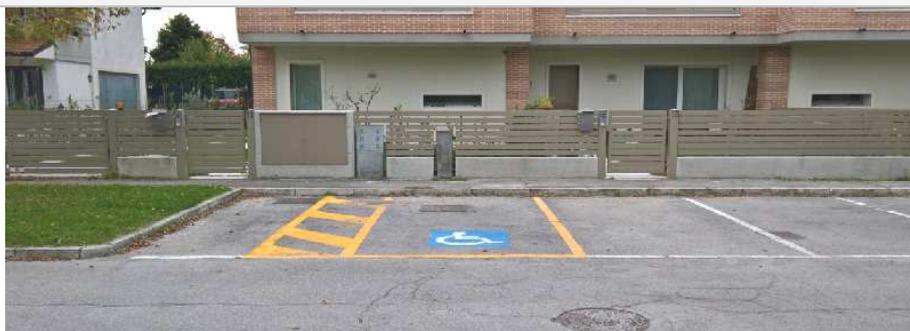
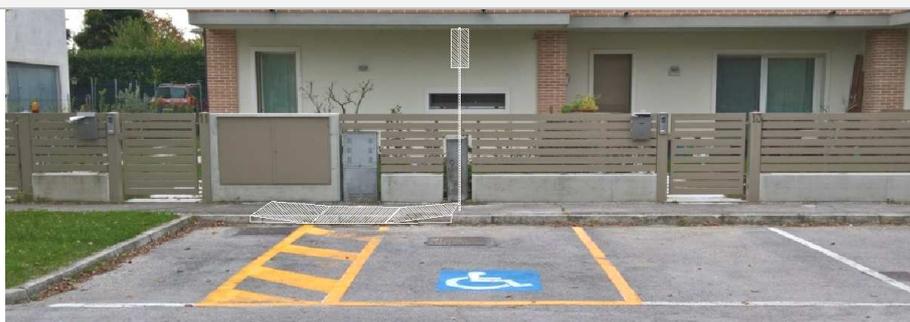
Foto situazione attuale  
(vista da est)

Scheda n°	<b>069</b>
Data sopralluogo	17/10/2018
Toponomastica interessata	via Ghandi (parcheggi).
Individuazione opera	Posto disabili incompleto.
Criticità	Manca segnaletica verticale e rampa accesso marciapiede al posto disabili di via Ghandi.
Riferimenti normativi	DPR 503/96, DM 236/89 e altro
Coordinate geografiche	X=1710270,6 Y=5044651,8
Descrizione intervento	Completare parti mancanti al posto stallo disabili di via Ghandi.

Ricostruzione situazione  
di progetto  
(vista da est)

**2** | 1=urgente; 2=entro pochi mesi; 3=entro 1 anno; 4=entro 3 anni; 5=entro 10 anni

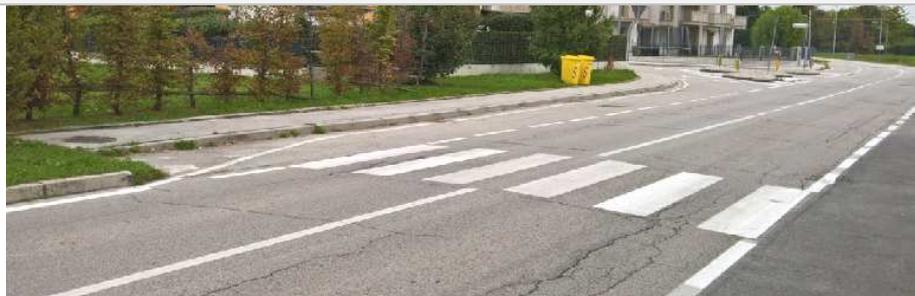
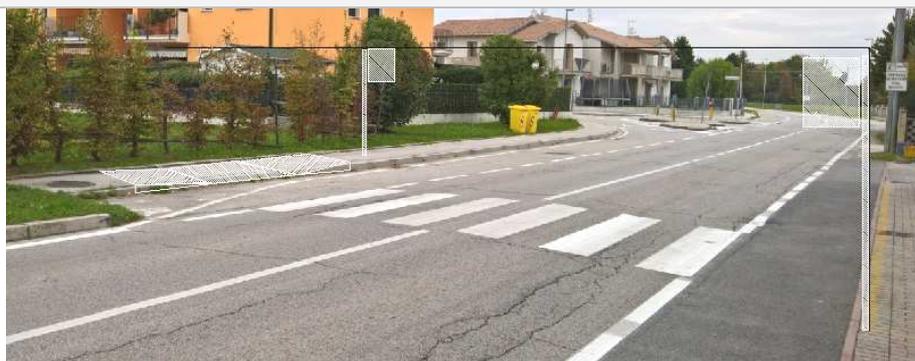
Foto situazione attuale  
(vista da sud/ovest)

Scheda n°	<b>070</b>
Data sopralluogo	17/10/2018
Toponomastica interessata	via Canove (presso incrocio con via Caduti senza Croce).
Individuazione opera	Rampe per passaggio pedonale esistente.
Criticità	Manca rampa accesso marciapiede su passaggio pedonale esistente in via Canove.
Riferimenti normativi	DPR 503/96, DM 236/89 e altro
Coordinate geografiche	X=1710337,2 Y=5044599,5
Descrizione intervento	Completare rampe accesso marciapiede su passaggio pedonale esistente.

Ricostruzione situazione  
di progetto  
(vista da sud/ovest)

**3** | 1=urgente; 2=entro pochi mesi; 3=entro 1 anno; 4=entro 3 anni; 5=entro 10 anni

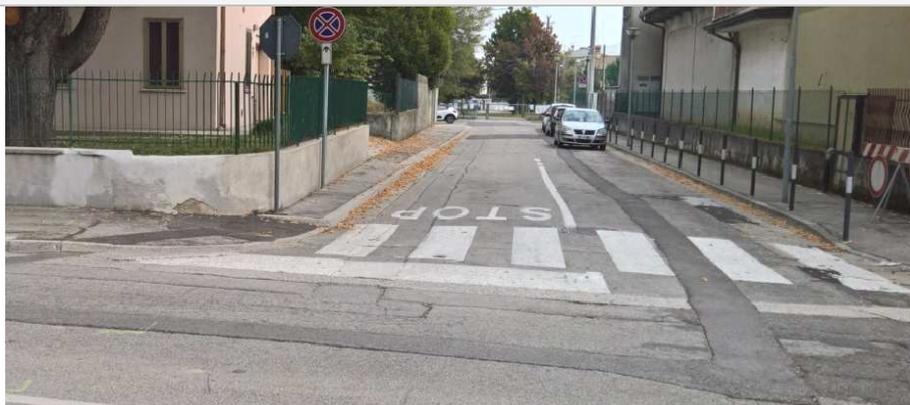
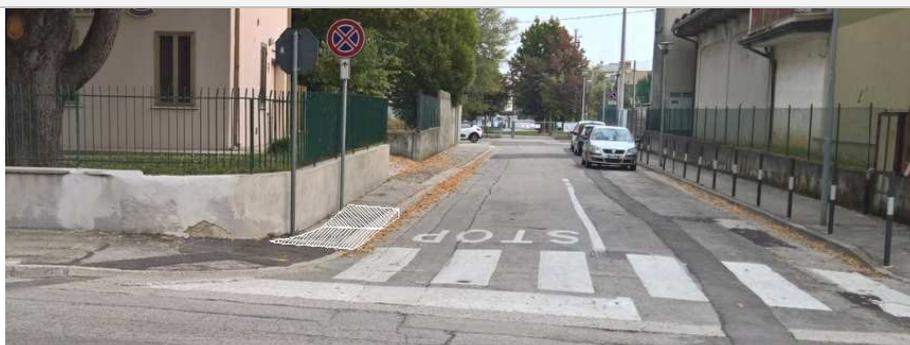
Foto situazione attuale  
(vista da ovest)

Scheda n°	<b>071</b>
Data sopralluogo	15/10/2018
Toponomastica interessata	via Perin (presso incrocio con via Negrin).
Individuazione opera	Rampe per accesso marciapiede.
Criticità	Manca rampa accesso marciapiede in via Perin.
Riferimenti normativi	DPR 503/96, DM 236/89 e altro
Coordinate geografiche	X=1710343,5 Y=5044295,5
Descrizione intervento	Completare rampe accesso marciapiede.

Ricostruzione situazione  
di progetto  
(vista da ovest)

**4** | 1=urgente; 2=entro pochi mesi; 3=entro 1 anno; 4=entro 3 anni; 5=entro 10 anni
