# PEBA

## Piano Eliminazione Barriere Architettoniche in Camisano Vicentino

Comune di **Camisano Vicentino (VI)**. **PEBA 2018**. Scheda **RILIEVO URBANO**.

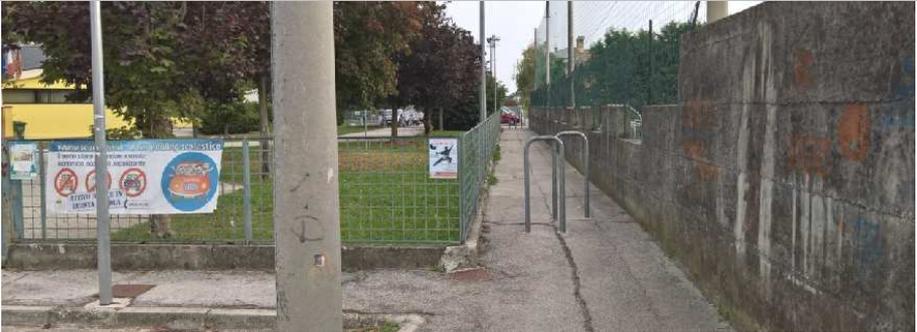
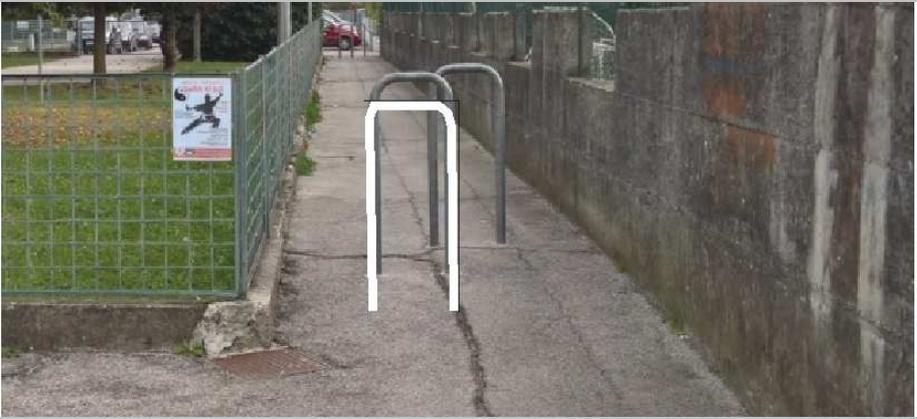
Scheda n°	<b>072</b>		
Data sopralluogo	15/10/2018		
Toponomastica interessata	via Perin		
Individuazione opera	Adeguamento parapetti antintrusione in via Perin (presso percorso pedonale a sud locale scuola primaria).		
Criticità	I parapetti anti intrusione sono troppo vicini e impediscono passaggio di disabile in carrozzina.		
Riferimenti normativi	DPR 503/96, DM 236/89 e altro		
Coordinate geografiche	X=1710419,3 Y=5044309,9 X=1710461,4 Y=5044325,7		
Descrizione intervento	Modifica posizione parapetti antintrusione per permettere passaggio disabile in carrozzina.		
Foto situazione attuale (vista da ovest)

Ricostruzione situazione di progetto (vista da ovest)

<b>Stima economica</b>			
Descrizione	Stima parametrica	Importo (euro)	Importo progressivo (euro)
Modifica posizione transenna fissa	2 cad. x 120 euro/cad.	240,00	240,00
Varie e arrotondamenti	.	10,00	250,00
<b>Priorità</b>			
<b>2</b>	1=urgente; 2=entro pochi mesi; 3=entro 1 anno; 4=entro 3 anni; 5=entro 10 anni

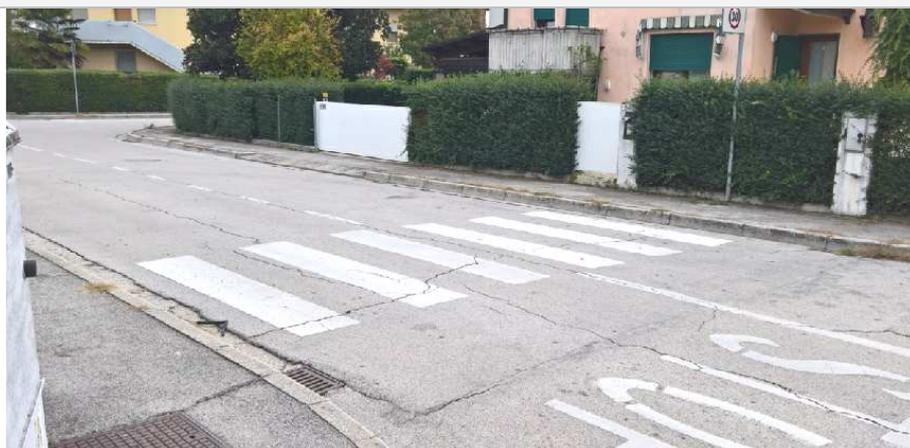
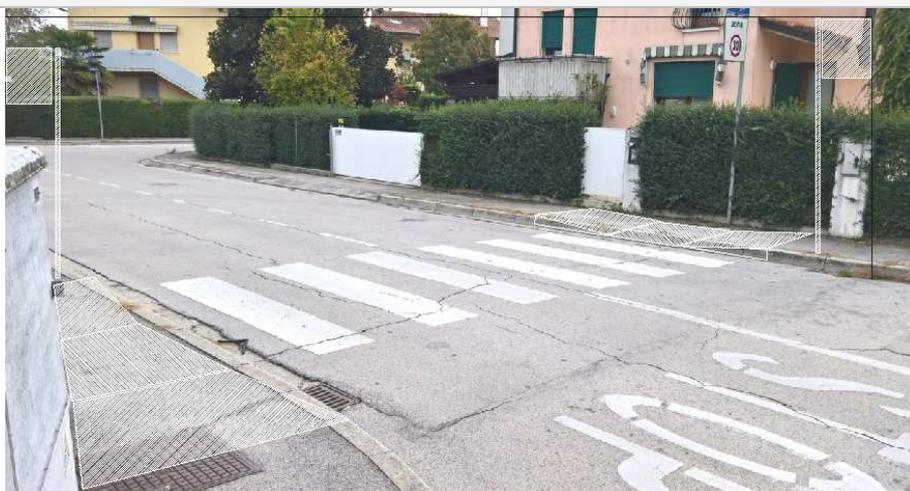
Foto situazione attuale  
(vista da ovest)

Scheda n°	<b>073</b>
Data sopralluogo	15/10/2018
Toponomastica interessata	via Papa Giovanni XXIII presso incrocio con via San Daniele.
Individuazione opera	Rampe per accesso marciapiedi su attraversamento pedonale esistente.
Criticità	Garantire continuità fra percorsi pedonali in via Papa Giovanni XXIII.
Riferimenti normativi	DPR 503/96, DM 236/89 e altro
Coordinate geografiche	X=1710515,9 Y=5044028,3
Descrizione intervento	Rampe su attraversamento pedonale esistente.

Ricostruzione situazione  
di progetto  
(vista da ovest)

**4** | 1=urgente; 2=entro pochi mesi; 3=entro 1 anno; 4=entro 3 anni; 5=entro 10 anni

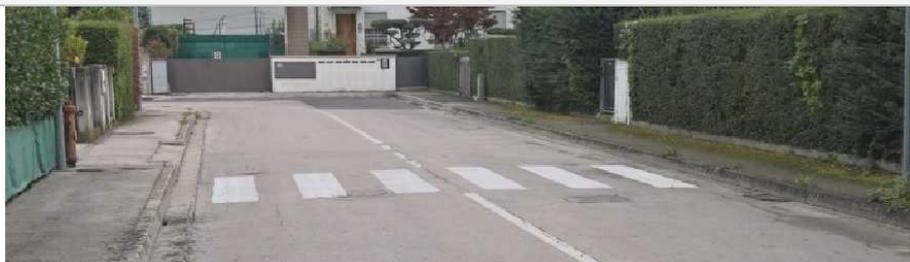
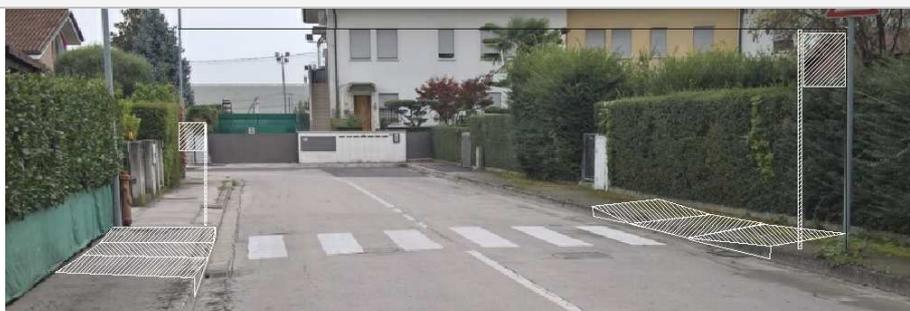
Foto situazione attuale  
(vista da ovest)

Scheda n°	<b>074</b>
Data sopralluogo	15/10/2018
Toponomastica interessata	via Papa Giovanni XXIII.
Individuazione opera	Rampe per accesso marciapiedi su attraversamento pedonale esistente.
Criticità	Garantire continuità fra percorsi pedonali in via Papa Giovanni XXIII.
Riferimenti normativi	DPR 503/96, DM 236/89 e altro
Coordinate geografiche	X=1710564,0 Y=5044064,5
Descrizione intervento	Rampe su attraversamento pedonale esistente.

Ricostruzione situazione  
di progetto  
(vista da ovest)

**4** | 1=urgente; 2=entro pochi mesi; 3=entro 1 anno; 4=entro 3 anni; 5=entro 10 anni

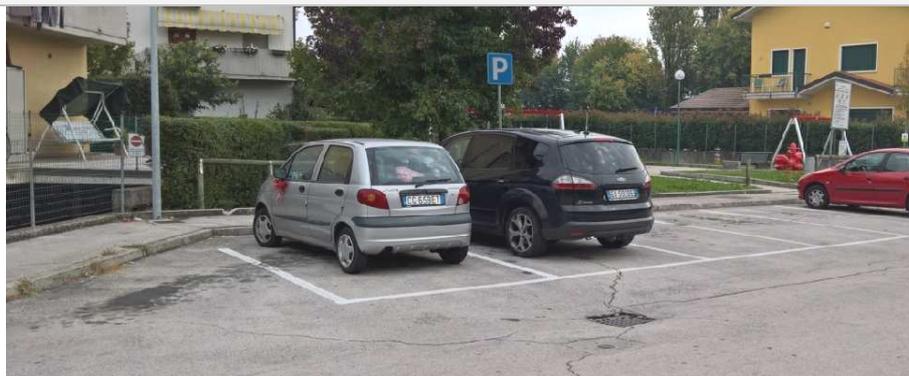
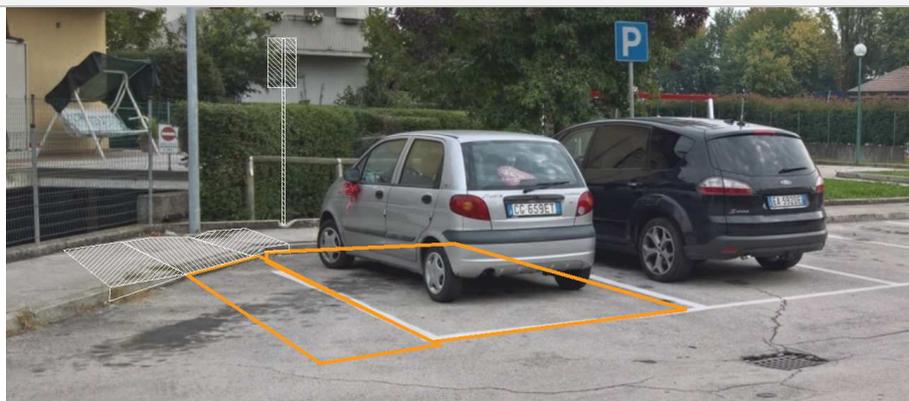
Foto situazione attuale  
(vista da **ovest**)

Scheda n°	<b>075</b>
Data sopralluogo	17/10/2018
Toponomastica interessata	via Paolo VI
Individuazione opera	Nuovo stallo per disabili con rampa nel parcheggio di v.Paolo VI.
Criticità	Manca stallo disabili nella via.
Riferimenti normativi	DPR 503/96, DM 236/89 e altro
Coordinate geografiche	X=1710573,7 Y=5044019,1
Descrizione intervento	Nuovo stallo per disabili e rampa in via Paolo VI.

Ricostruzione situazione  
di progetto  
(vista da **ovest**)

**5** | 1=urgente; 2=entro pochi mesi; 3=entro 1 anno; 4=entro 3 anni; 5=entro 10 anni

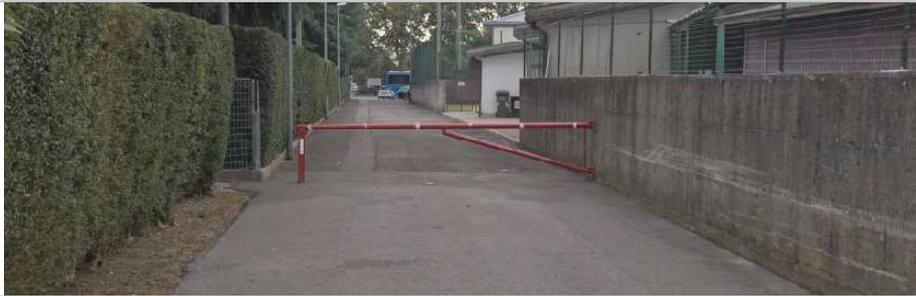
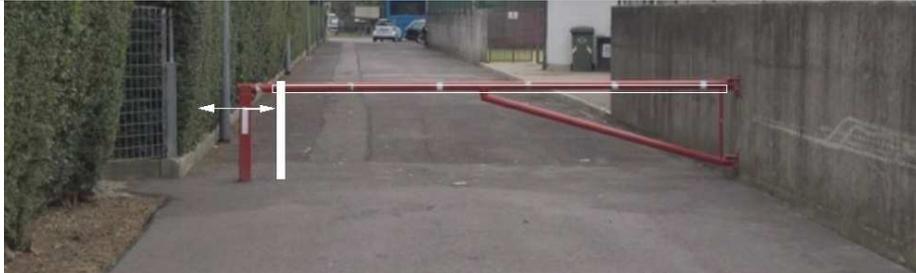
Scheda n°	<b>076</b>		
Data sopralluogo	15/10/2018		
Toponomastica interessata	stradina di collegamento fra via Roma S.Maria e via Perin (accesso ai locali impianti sportivi)		
Individuazione opera	Sistemazione larghezza passaggio pedonale.		
Criticità	Larghezza passaggio pedonale non adeguata.		
Riferimenti normativi	DPR 503/96, DM 236/89 e altro		
Coordinate geografiche	X=1710481,4 Y=5044269,1		
Descrizione intervento	Adeguamento larghezza passaggio mobilità pedonale.		
Foto situazione attuale (vista da nord)

Ricostruzione situazione di progetto (vista da nord)

<b>Stima economica</b>			
Descrizione	Stima parametrica	Importo (euro)	Importo progressivo (euro)
Adeguamento larghezza barra e spostamento piedritto di appoggio	1 cad x 360 euro/cad	360,00	360,00
Varie e arrotondamenti	.	40,00	400,00
<b>Priorità</b>			
<b>2</b>	1=urgente; 2=entro pochi mesi; 3=entro 1 anno; 4=entro 3 anni; 5=entro 10 anni

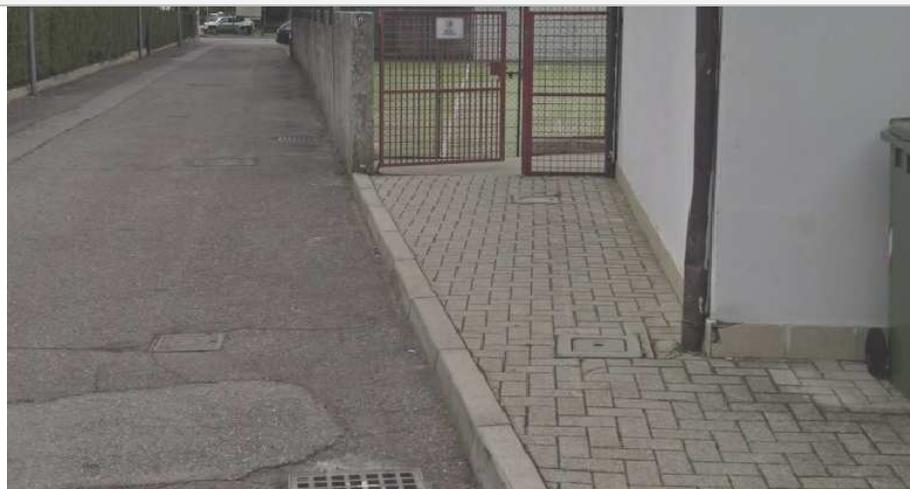
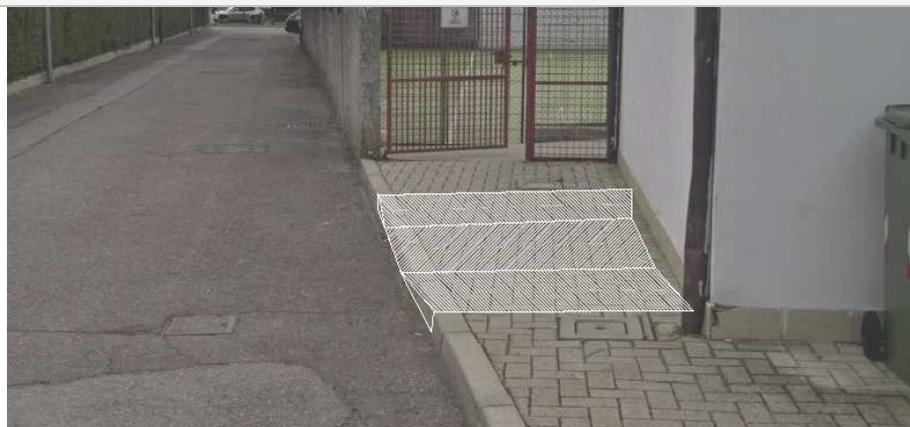
Foto situazione attuale  
(vista da **nord**)

Scheda n°	<b>077</b>
Data sopralluogo	15/10/2018
Toponomastica interessata	Accesso est impianto sportivo E8b dalla stradina di collegamento fra via Perin e via Roma Santa Maria.
Individuazione opera	Nuova rampa accesso all'impianto sportivo.
Criticità	Differenza di quota nella percorribilità pedonale non ammessa.
Riferimenti normativi	DPR 503/96, DM 236/89 e altro
Coordinate geografiche	X=1710489,9 Y=5044243,2
Descrizione intervento	Rampa accesso pedonale ad impianto sportivo.

Ricostruzione situazione  
di progetto  
(vista da **nord**)

**4** | 1=urgente; 2=entro pochi mesi; 3=entro 1 anno; 4=entro 3 anni; 5=entro 10 anni

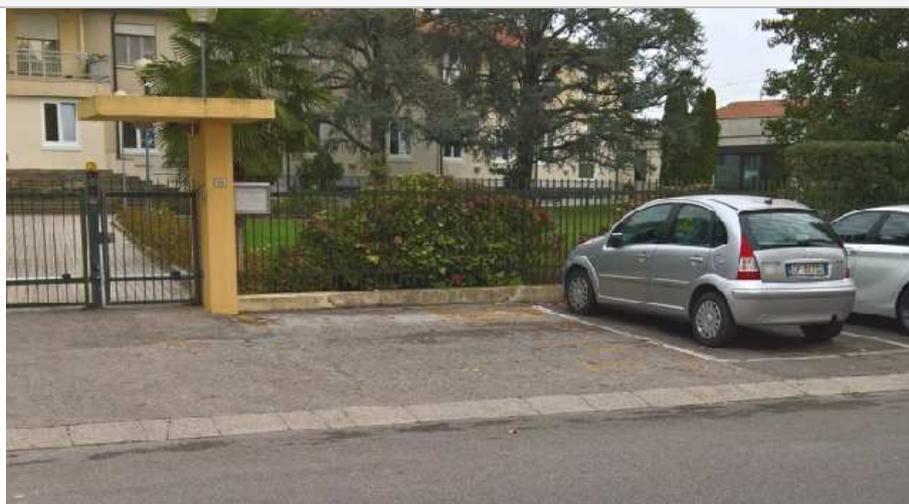
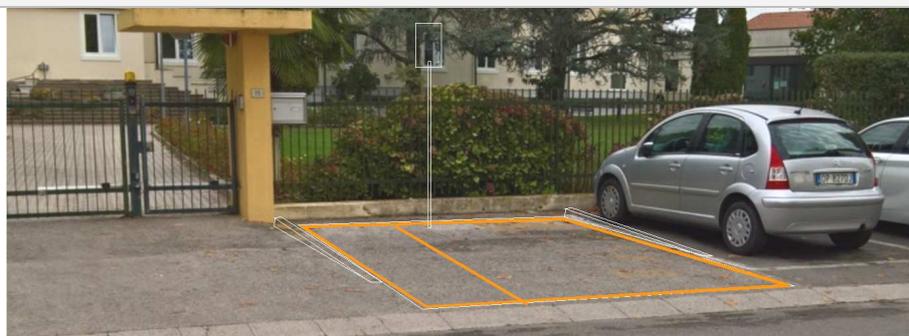
Foto situazione attuale  
(vista da sud/ovest)

Scheda n°	<b>078</b>
Data sopralluogo	15/10/2018
Toponomastica interessata	via Roma Santa Maria (di fronte casa di riposo)
Individuazione opera	Stallo disabili troppo pendente e mancanza di segnaletica verticale.
Criticità	Stallo disabili con pavimentazione interessata da pendenza elevata e assenza di segnaletica verticale.
Riferimenti normativi	DPR 503/96, DM 236/89 e altro
Coordinate geografiche	X=1710528,4 Y=5044179,2
Descrizione intervento	Ricostruzione stallo di sosta per disabili.

Ricostruzione situazione  
di progetto  
(vista da sud/ovest)

**5** | 1=urgente; 2=entro pochi mesi; 3=entro 1 anno; 4=entro 3 anni; 5=entro 10 anni

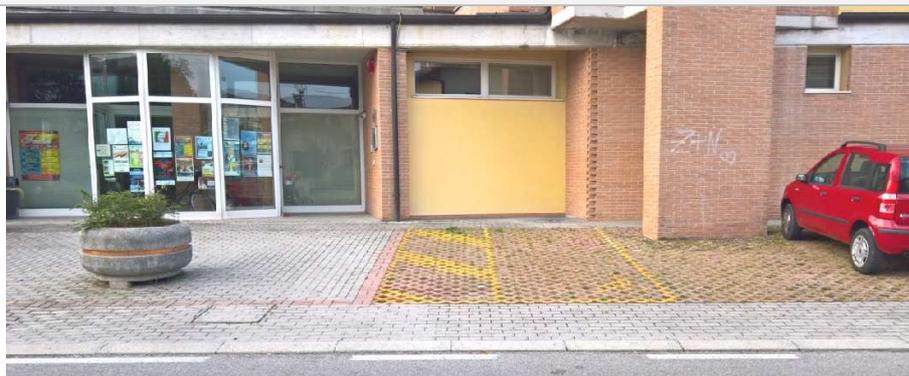
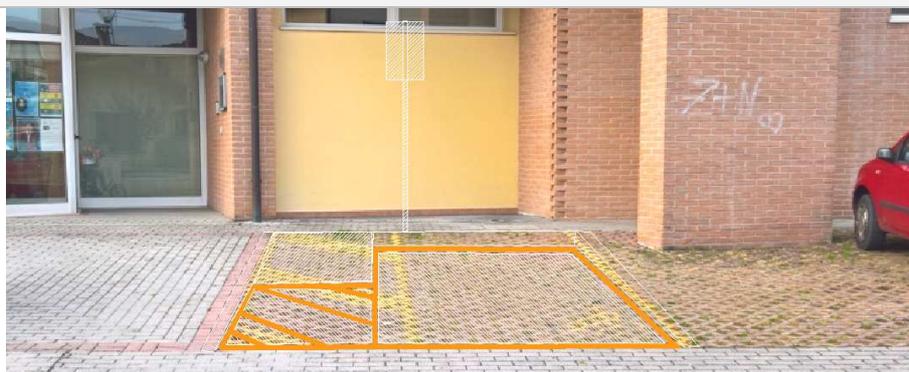
Foto situazione attuale  
(vista da nord/est)

Scheda n°	<b>079</b>
Data sopralluogo	15/10/2018
Toponomastica interessata	via Brigata Orobica (di fronte biblioteca comunale)
Individuazione opera	Stallo disabili troppo pendente e mancanza di segnaletica verticale.
Criticità	Stallo disabili con pavimentazione interessata da pendenza elevata e assenza di segnaletica verticale.
Riferimenti normativi	DPR 503/96, DM 236/89 e altro
Coordinate geografiche	X=1711525,2 Y=5044256,5
Descrizione intervento	Ricostruzione stallo di sosta per disabili. Scheda alternativa alla 268.

Ricostruzione situazione  
di progetto  
(vista da nord/est)

**3** | 1=urgente; 2=entro pochi mesi; 3=entro 1 anno; 4=entro 3 anni; 5=entro 10 anni

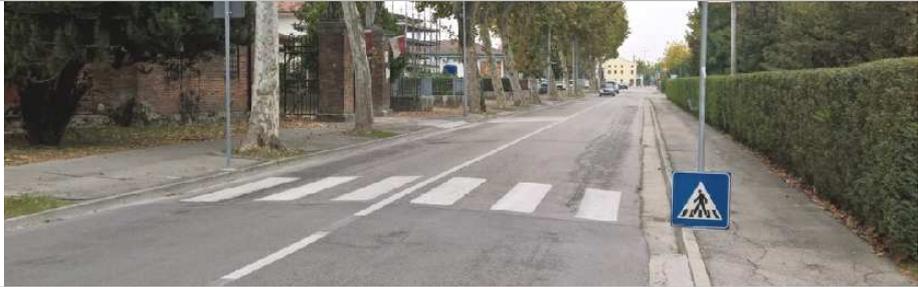
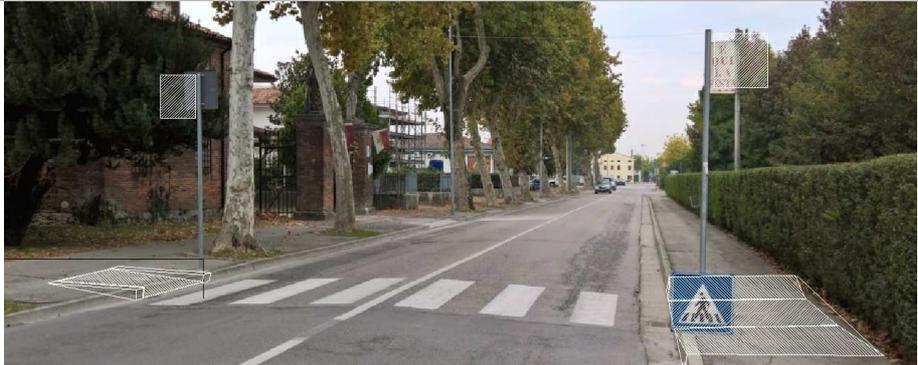
Scheda n°	<b>080</b>		
Data sopralluogo	15/10/2018		
Toponomastica interessata	via Roma Santa Maria		
Individuazione opera	Sistemazione rampe per accesso a passaggio pedonale in via Roma Santa Maria.		
Criticità	Mancanza rampe accesso passaggio pedonale e segnaletica verticale bifacciale mancante.		
Riferimenti normativi	DPR 503/96, DM 236/89 e altro		
Coordinate geografiche	X=1710629,7 Y=5044182,4		
Descrizione intervento	Costruzione rampe e adeguamento segnaletica verticale bifacciale.		
Foto situazione attuale (vista da est)

Ricostruzione situazione di progetto (vista da est)

Massetti e opere c.a. in opera	14 m <sup>2</sup> x 30 euro/m <sup>2</sup>	420,00	1.030,00
Opere c.a.p. (cordonate, masselli, ecc...)	12 m x 30 euro/m	360,00	1.390,00
Segnaletica verticale	2 cad. x 100 euro/cad.	200,00	1.590,00
Varie e arrotondamenti	.	10,00	<b>1.600,00</b>
<b>Priorità</b>			
<b>3</b>	1=urgente; 2=entro pochi mesi; 3=entro 1 anno; 4=entro 3 anni; 5=entro 10 anni

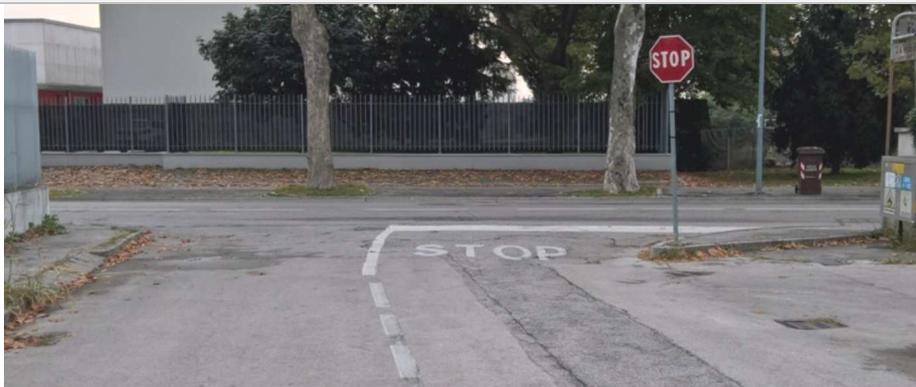
Scheda n°	<b>081</b>		
Data sopralluogo	15/10/2018		
Toponomastica interessata	via Vespucci (presso incrocio con via Roma S.Maria)		
Individuazione opera	Nuovo stallo per disabili in via Vespucci, sistemazione rampe accesso passaggio pedonale.		
Criticità	Necessario passaggio pedonale per continuità transito lungo via Roma S.Maria; manca stallo disabili in via Vespucci.		
Riferimenti normativi	DPR 503/96, DM 236/89 e altro		
Coordinate geografiche	X=1710705,5 Y=5044202,9		
Descrizione intervento	Nuovo stallo per disabili in via Vespucci, sistemazione rampe accesso passaggio pedonale.		
Foto situazione attuale (vista da nord/ovest)

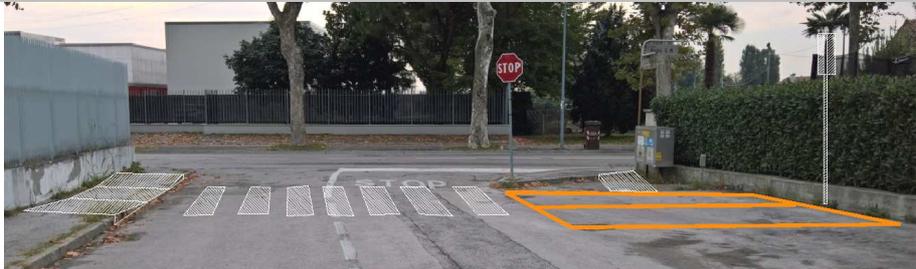
Ricostruzione situazione di progetto (vista da nord/ovest)

<b>Stima economica</b>			
Descrizione	Stima parametrica	Importo (euro)	Importo progressivo (euro)
Scavi, demolizioni, scarifiche, conferimenti in discarica.	7 m <sup>2</sup> x 20 euro/m <sup>2</sup>	140,00	140,00

Ripristini granulari	1 m <sup>3</sup> x 40 euro/m <sup>3</sup>	40,00	180,00
Ripristini bitumati	7 m <sup>2</sup> x 15 euro/m <sup>2</sup>	105,00	285,00
Massetti e opere c.a. in opera	7 m <sup>2</sup> x 30 euro/m <sup>2</sup>	210,00	495,00
Opere c.a.p. (cordionate, masselli, ecc...)	7 m x 30 euro/m	210,00	705,00
Segnaletica orizzontale	15 m <sup>2</sup> x 6 euro/m <sup>2</sup>	90,00	795,00
Segnaletica verticale	1 cad. x 150 euro/cad.	150,00	945,00
Varie e arrotondamenti	.	55,00	<b>1.000,00</b>
<b>Priorità</b>			
<b>4</b>	1=urgente; 2=entro pochi mesi; 3=entro 1 anno; 4=entro 3 anni; 5=entro 10 anni

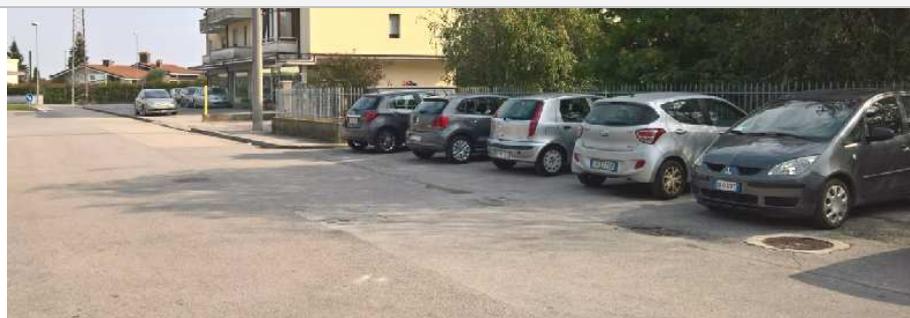
Scheda n°	<b>082</b>
Data sopralluogo	<b>15/10/2018</b>
Toponomastica interessata	<b>via Perin</b>
Individuazione opera	<b>Nuovo stallo per disabili, rampa accesso marciapiede, nuovo pedonale a raso in via Perin.</b>
Criticità	<b>Manca stallo disabili nella via, presenza salto di quota nel collegamento marciapiede-strada, manca percorso pedonale evidenziato.</b>
Riferimenti normativi	<b>DPR 503/96, DM 236/89 e altro</b>
Coordinate geografiche	<b>X=1710505,6 Y=5044345,6</b>
Descrizione intervento	<b>Creazione nuovo stallo per disabili, creazione rampa accesso marciapiede, creazione nuovo pedonale a raso.</b>

Foto situazione attuale  
(vista da **ovest**)

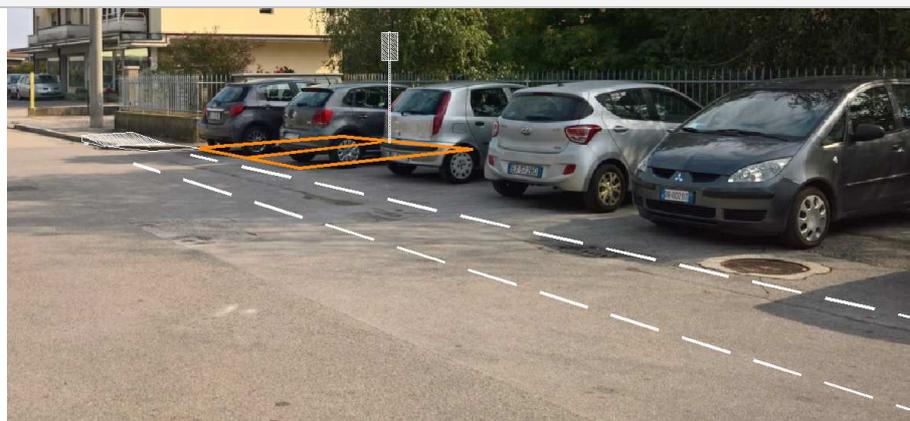
Ricostruzione situazione  
di progetto  
(vista da **ovest**)

Descrizione	Stima parametrica	Importo (euro)	Importo progressivo (euro)
Scavi, demolizioni, scarifiche, conferimenti in discarica.	<b>3 m<sup>2</sup> x 20 euro/m<sup>2</sup></b>	<b>60,00</b>	<b>60,00</b>
Ripristini granulari	<b>1 m<sup>3</sup> x 40 euro/m<sup>3</sup></b>	<b>40,00</b>	<b>100,00</b>
Ripristini bitumati	<b>4 m<sup>2</sup> x 15 euro/m<sup>2</sup></b>	<b>60,00</b>	<b>160,00</b>
Massetti e opere c.a. in opera	<b>3 m<sup>2</sup> x 30 euro/m<sup>2</sup></b>	<b>90,00</b>	<b>250,00</b>
Opere c.a.p. (cordionate, masselli, ecc...)	<b>5 m x 30 euro/m</b>	<b>150,00</b>	<b>400,00</b>
Segnaletica orizzontale	<b>25 m<sup>2</sup> x 6 euro/m<sup>2</sup></b>	<b>150,00</b>	<b>650,00</b>
Segnaletica verticale	<b>1 cad. x 150 euro/cad.</b>	<b>150,00</b>	<b>800,00</b>
Varie e arrotondamenti	.	<b>100,00</b>	<b>900,00</b>

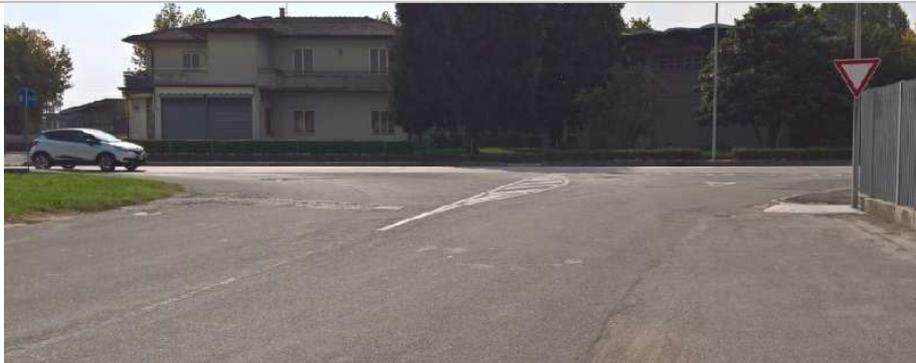
Scheda n°	<b>084</b>
Data sopralluogo	15/10/2018
Toponomastica interessata	via Cellini (presso incrocio con via Vicenza)
Individuazione opera	Nuovo attraversamento pedonale in via Cellini.
Criticità	Manca attraversamento pedonale in via Cellini (a garanzia della continuità della movimentazione pedonale lungo il lato nord di via Vicenza).
Riferimenti normativi	DPR 503/96, DM 236/89 e altro
Coordinate geografiche	X=1710837,4 Y=5044287,4
Descrizione intervento	Creazione nuovo attraversamento pedonale con segnaletica orizzontale per garantire continuità al transito pedonale lungo il lato nord di via Vicenza.
Foto situazione attuale (vista da nord/est)

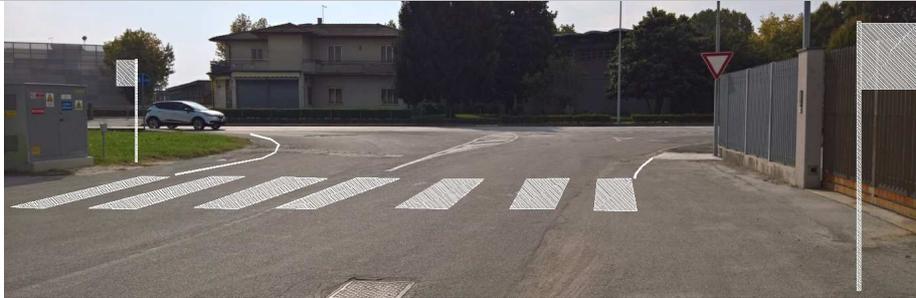
Ricostruzione situazione di progetto (vista da nord/est)

Descrizione	Stima parametrica	Importo (euro)	Importo progressivo (euro)
Segnaletica orizzontale	14 m <sup>2</sup> x 6 euro/m <sup>2</sup>	84,00	84,00
Segnaletica verticale	2 cad. x 150 euro/cad.	150,00	234,00
Varie e arrotondamenti	.	66,00	300,00

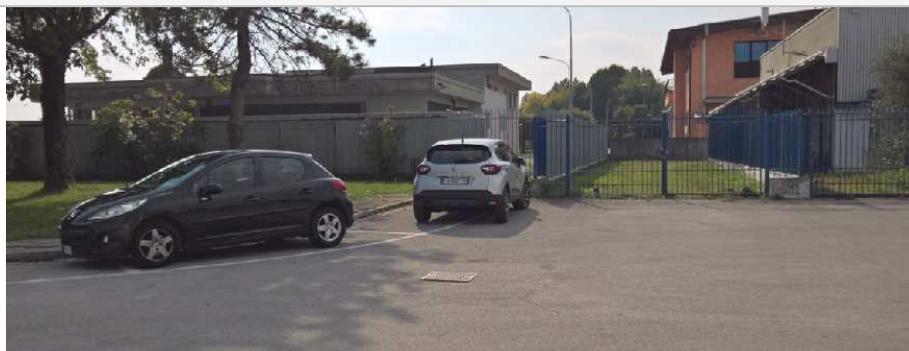
Scheda n°	<b>086</b>
Data sopralluogo	<b>15/10/2018</b>
Toponomastica interessata	<b>via Cellini</b>
Individuazione opera	<b>Nuovo stallo per disabili in via Cellini, sistemazione rampa accesso marciapiede.</b>
Criticità	<b>Necessario stallo di sosta per disabili in via Cellini.</b>
Riferimenti normativi	<b>DPR 503/96, DM 236/89 e altro</b>
Coordinate geografiche	<b>X=1710827,2 Y=5044376,7</b>
Descrizione intervento	<b>Nuovo stallo per disabili in via Cellini, sistemazione rampa accesso al marciapiede.</b>

Foto situazione attuale  
(vista da **nord**)

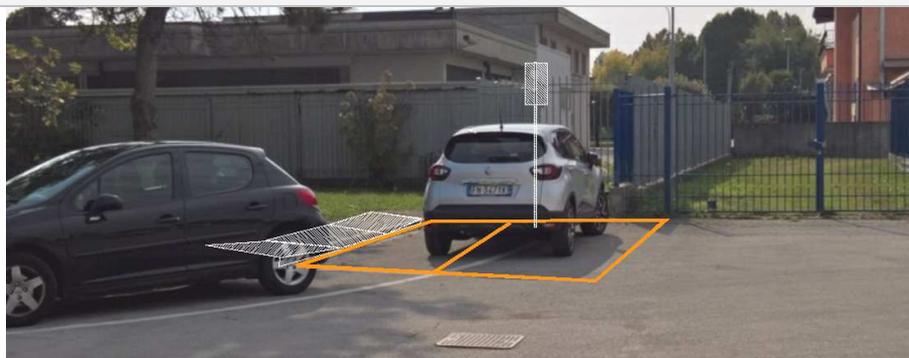
Ricostruzione situazione  
di progetto  
(vista da **nord**)

Descrizione	Stima parametrica	Importo (euro)	Importo progressivo (euro)
Scavi, demolizioni, scarifiche, conferimenti in discarica.	<b>7 m<sup>2</sup> x 20 euro/m<sup>2</sup></b>	<b>140,00</b>	<b>140,00</b>
Ripristini granulari	<b>1 m<sup>3</sup> x 40 euro/m<sup>3</sup></b>	<b>40,00</b>	<b>180,00</b>
Ripristini bitumati	<b>7 m<sup>2</sup> x 15 euro/m<sup>2</sup></b>	<b>105,00</b>	<b>285,00</b>
Massetti e opere c.a. in opera	<b>7 m<sup>2</sup> x 30 euro/m<sup>2</sup></b>	<b>210,00</b>	<b>495,00</b>
Opere c.a.p. (cordionate, masselli, ecc...)	<b>7 m x 30 euro/m</b>	<b>210,00</b>	<b>705,00</b>
Segnaletica orizzontale	<b>8 m<sup>2</sup> x 6 euro/m<sup>2</sup></b>	<b>48,00</b>	<b>753,00</b>
Segnaletica verticale	<b>1 cad. x 150 euro/cad.</b>	<b>150,00</b>	<b>903,00</b>
Varie e arrotondamenti	.	<b>97,00</b>	<b>1.000,00</b>

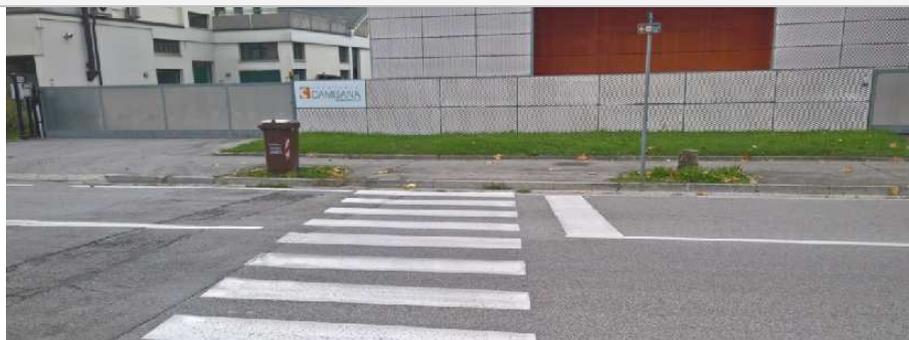
Scheda n°	<b>087</b>
Data sopralluogo	15/10/2018
Toponomastica interessata	via Roma Santa Maria (presso incrocio con via Industria)
Individuazione opera	Sistemazione rampe accesso passaggio pedonale.
Criticità	Necessaria rampa su passaggio pedonale per continuità transito lungo via Roma S.Maria.
Riferimenti normativi	DPR 503/96, DM 236/89 e altro
Coordinate geografiche	X=1710863,5 Y=5044204,2
Descrizione intervento	Sistemazione rampe accesso passaggio pedonale, integrazione segnaletica verticale bifacciale.

Foto situazione attuale  
(vista da nord)

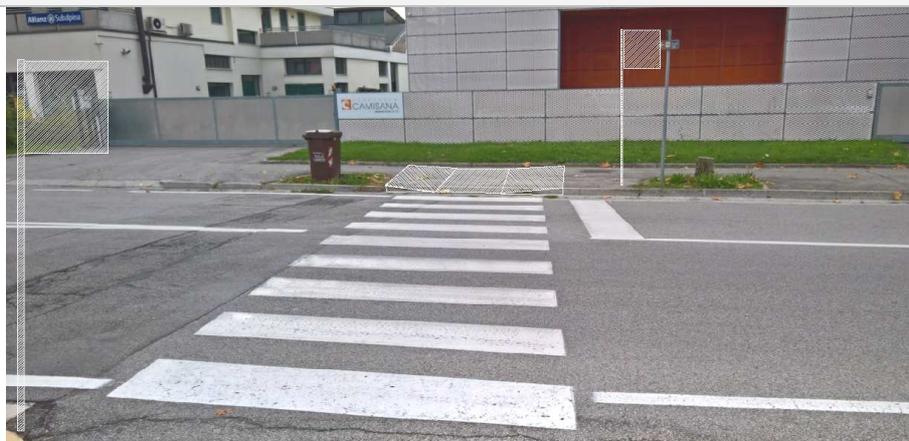
Ricostruzione situazione  
di progetto  
(vista da nord)

Descrizione	Stima parametrica	Importo (euro)	Importo progressivo (euro)
Scavi, demolizioni, scarifiche, conferimenti in discarica.	7 m <sup>2</sup> x 20 euro/m <sup>2</sup>	140,00	140,00
Ripristini granulari	1 m <sup>3</sup> x 40 euro/m <sup>3</sup>	40,00	180,00
Ripristini bitumati	7 m <sup>2</sup> x 15 euro/m <sup>2</sup>	105,00	285,00
Massetti e opere c.a. in opera	7 m <sup>2</sup> x 30 euro/m <sup>2</sup>	210,00	495,00
Opere c.a.p. (cordionate, masselli, ecc...)	6 m x 30 euro/m	180,00	675,00
Segnaletica verticale	2 cad. x 150 euro/cad.	300,00	975,00
Varie e arrotondamenti	.	25,00	<b>1.000,00</b>

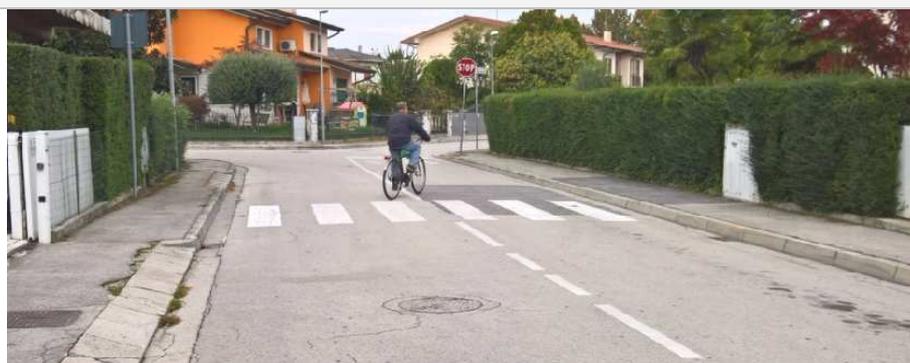
Scheda n°	<b>088</b>
Data sopralluogo	<b>15/10/2018</b>
Toponomastica interessata	<b>via Paolo VI</b>
Individuazione opera	<b>Rampe su passaggio pedonale esistente in via Paolo VI.</b>
Criticità	<b>Mancanza di rampe per eliminare percorsi su quote diverse in via Paolo VI.</b>
Riferimenti normativi	<b>DPR 503/96, DM 236/89 e altro</b>
Coordinate geografiche	<b>X=1710551,7 Y=5044033,6</b>
Descrizione intervento	<b>Nuove rampe per accesso a marciapiede da passaggio pedonale esistente.</b>

Foto situazione attuale  
(vista da sud/est)

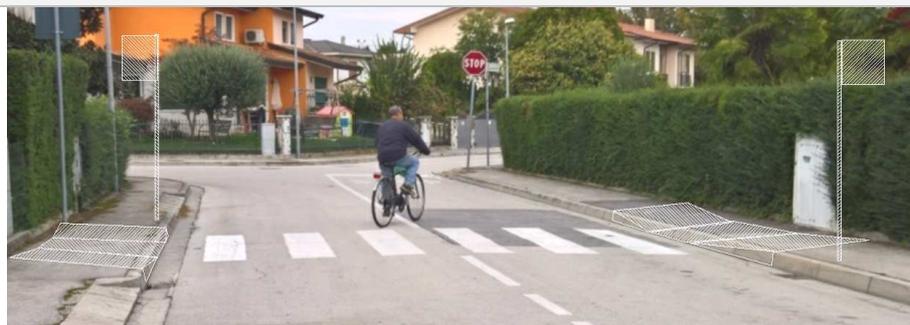
Ricostruzione situazione  
di progetto  
(vista da sud/est)

Descrizione	Stima parametrica	Importo (euro)	Importo progressivo (euro)
Scavi, demolizioni, scarifiche, conferimenti in discarica.	<b>13 m<sup>2</sup> x 20 euro/m<sup>2</sup></b>	<b>260,00</b>	<b>260,00</b>
Ripristini granulari	<b>2 m<sup>3</sup> x 40 euro/m<sup>3</sup></b>	<b>80,00</b>	<b>340,00</b>
Ripristini bitumati	<b>13 m<sup>2</sup> x 15 euro/m<sup>2</sup></b>	<b>195,00</b>	<b>535,00</b>
Massetti e opere c.a. in opera	<b>13 m<sup>2</sup> x 30 euro/m<sup>2</sup></b>	<b>390,00</b>	<b>925,00</b>
Opere c.a.p. (cordonate, masselli, ecc...)	<b>12 m x 30 euro/m</b>	<b>360,00</b>	<b>1.285,00</b>
Segnaletica verticale	<b>2 cad. x 150 euro/cad.</b>	<b>300,00</b>	<b>1.585,00</b>
Varie e arrotondamenti	.	<b>15,00</b>	<b>1.600,00</b>

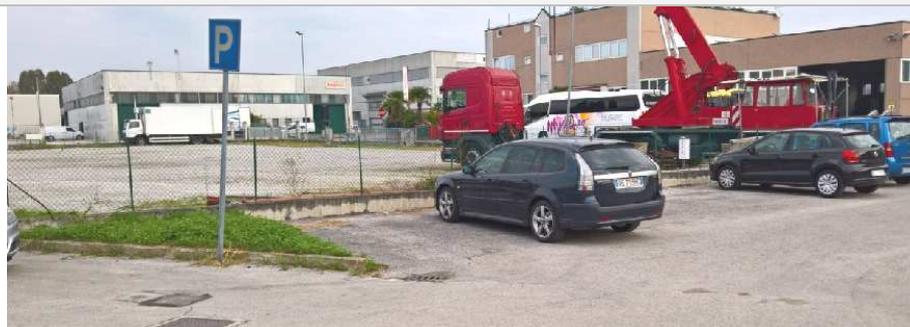
Scheda n°	<b>089</b>
Data sopralluogo	<b>15/10/2018</b>
Toponomastica interessata	<b>via Della Tecnica</b>
Individuazione opera	<b>Nuovo stallo per disabili con passaggio pedonale in via Della Tecnica.</b>
Criticità	<b>Manca stallo disabili nella via Della Tecnica.</b>
Riferimenti normativi	<b>DPR 503/96, DM 236/89 e altro</b>
Coordinate geografiche	<b>X=1710760,6 Y=5043888,5</b>
Descrizione intervento	<b>Nuovo stallo per disabili e passaggio pedonale in via Della Tecnica.</b>

Foto situazione attuale  
(vista da sud)

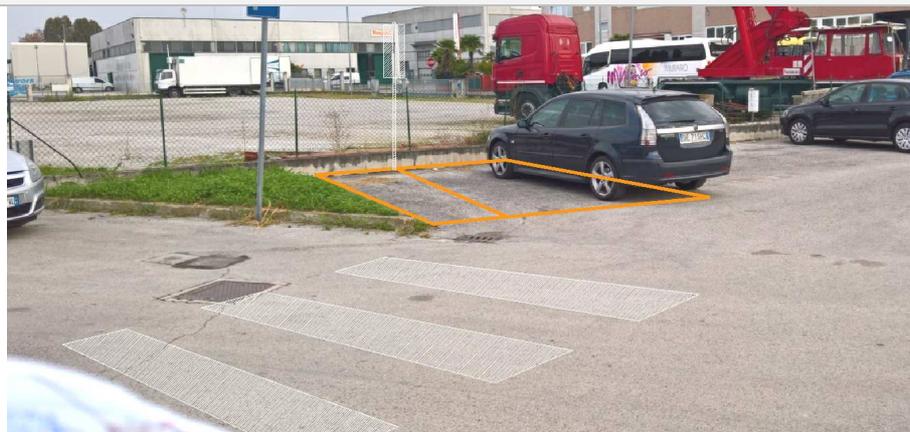
Ricostruzione situazione  
di progetto  
(vista da sud)

Descrizione	Stima parametrica	Importo (euro)	Importo progressivo (euro)
Scavi, demolizioni, scarifiche, conferimenti in discarica.	<b>7 m<sup>2</sup> x 20 euro/m<sup>2</sup></b>	<b>140,00</b>	<b>140,00</b>
Ripristini granulari	<b>1 m<sup>3</sup> x 40 euro/m<sup>3</sup></b>	<b>40,00</b>	<b>180,00</b>
Ripristini bitumati	<b>7 m<sup>2</sup> x 15 euro/m<sup>2</sup></b>	<b>105,00</b>	<b>285,00</b>
Massetti e opere c.a. in opera	<b>7 m<sup>2</sup> x 30 euro/m<sup>2</sup></b>	<b>210,00</b>	<b>495,00</b>
Opere c.a.p. (cordionate, masselli, ecc...)	<b>5 m x 30 euro/m</b>	<b>150,00</b>	<b>645,00</b>
Segnaletica orizzontale	<b>13 m<sup>2</sup> x 6 euro/m<sup>2</sup></b>	<b>78,00</b>	<b>723,00</b>
Segnaletica verticale	<b>3 cad. x 150 euro/cad.</b>	<b>450,00</b>	<b>1.173,00</b>
Varie e arrotondamenti	.	<b>27,00</b>	<b>1.200,00</b>

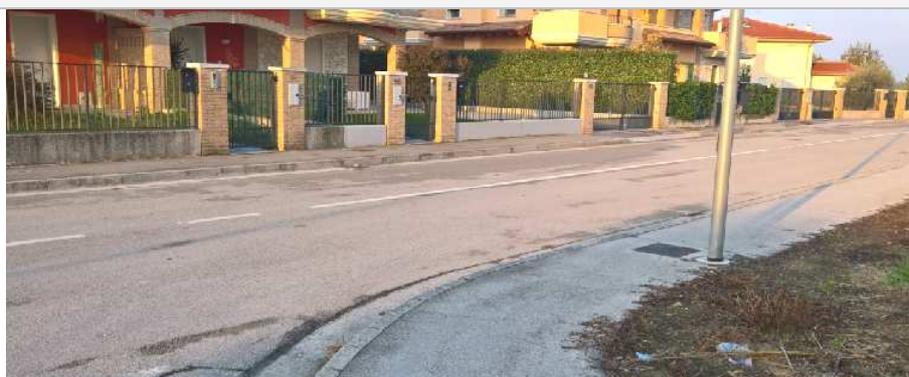
Scheda n°	<b>090</b>
Data sopralluogo	<b>15/10/2018</b>
Toponomastica interessata	<b>via Aldo Moro</b>
Individuazione opera	<b>Nuovo passaggio pedonale in via Aldo Moro.</b>
Criticità	<b>Necessario passaggio pedonale per continuità transito lungo i marciapiedi di via Aldo Moro (davanti NC 55).</b>
Riferimenti normativi	<b>DPR 503/96, DM 236/89 e altro</b>
Coordinate geografiche	<b>X=1711345,7 Y=5044889,5</b>
Descrizione intervento	<b>Nuovo attraversamento pedonale in via Aldo Moro.</b>

Foto situazione attuale  
(vista da **sud/est**)

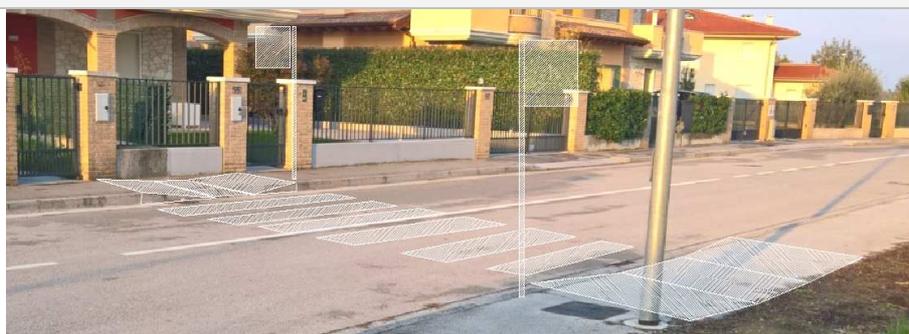
Ricostruzione situazione  
di progetto  
(vista da **sud/est**)

Descrizione	Stima parametrica	Importo (euro)	Importo progressivo (euro)
Scavi, demolizioni, scarifiche, conferimenti in discarica.	<b>14 m<sup>2</sup> x 20 euro/m<sup>2</sup></b>	<b>280,00</b>	<b>280,00</b>
Ripristini granulari	<b>2 m<sup>3</sup> x 40 euro/m<sup>3</sup></b>	<b>80,00</b>	<b>360,00</b>
Ripristini bitumati	<b>14 m<sup>2</sup> x 15 euro/m<sup>2</sup></b>	<b>210,00</b>	<b>570,00</b>
Massetti e opere c.a. in opera	<b>14 m<sup>2</sup> x 30 euro/m<sup>2</sup></b>	<b>420,00</b>	<b>990,00</b>
Opere c.a.p. (cordionate, masselli, ecc...)	<b>10 m x 30 euro/m</b>	<b>300,00</b>	<b>1.290,00</b>
Segnaletica orizzontale	<b>9 m<sup>2</sup> x 6 euro/m<sup>2</sup></b>	<b>54,00</b>	<b>1.344,00</b>
Segnaletica verticale	<b>2 cad. x 150 euro/cad.</b>	<b>300,00</b>	<b>1.644,00</b>
Varie e arrotondamenti	.	<b>56,00</b>	<b>1.700,00</b>

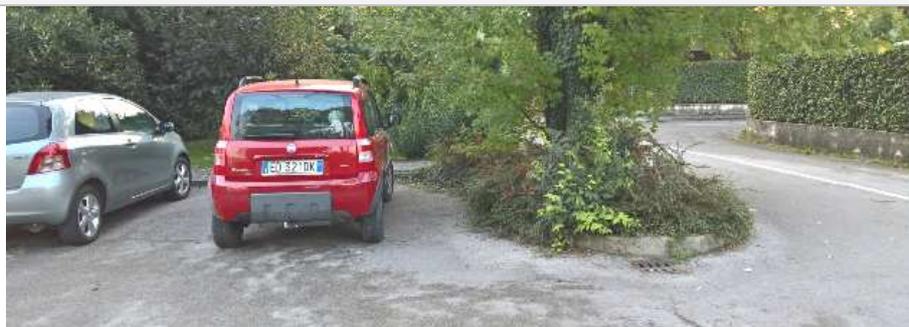
Scheda n°	<b>091</b>
Data sopralluogo	<b>15/10/2018</b>
Toponomastica interessata	<b>Laterale di via Stadio (davanti palazzetto dello Sport)</b>
Individuazione opera	<b>Nuovo stallo per disabili con rampa per accesso a marciapiede in via Stadio (strada laterale).</b>
Criticità	<b>Manca stallo disabili nella laterale di via Stadio.</b>
Riferimenti normativi	<b>DPR 503/96, DM 236/89 e altro</b>
Coordinate geografiche	<b>X=1711558,5 Y=5044728,4</b>
Descrizione intervento	<b>Nuovo stallo per disabili e rampa accesso marciapiede.</b>

Foto situazione attuale  
(vista da sud)

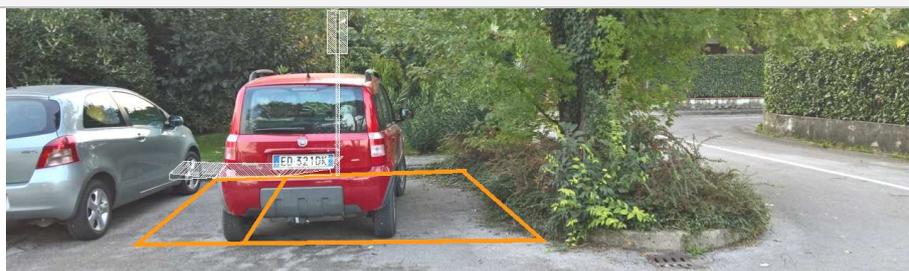
Ricostruzione situazione  
di progetto  
(vista da sud)

Descrizione	Stima parametrica	Importo (euro)	Importo progressivo (euro)
Scavi, demolizioni, scarifiche, conferimenti in discarica.	<b>7 m<sup>2</sup> x 20 euro/m<sup>2</sup></b>	<b>140,00</b>	<b>140,00</b>
Ripristini granulari	<b>1 m<sup>3</sup> x 40 euro/m<sup>3</sup></b>	<b>40,00</b>	<b>180,00</b>
Ripristini bitumati	<b>7 m<sup>2</sup> x 15 euro/m<sup>2</sup></b>	<b>105,00</b>	<b>285,00</b>
Massetti e opere c.a. in opera	<b>7 m<sup>2</sup> x 30 euro/m<sup>2</sup></b>	<b>210,00</b>	<b>495,00</b>
Opere c.a.p. (cordonate, masselli, ecc...)	<b>5 m x 30 euro/m</b>	<b>150,00</b>	<b>645,00</b>
Segnaletica orizzontale	<b>9 m<sup>2</sup> x 6 euro/m<sup>2</sup></b>	<b>54,00</b>	<b>699,00</b>
Segnaletica verticale	<b>1 cad. x 150 euro/cad.</b>	<b>150,00</b>	<b>849,00</b>
Varie e arrotondamenti	.	<b>51,00</b>	<b>900,00</b>

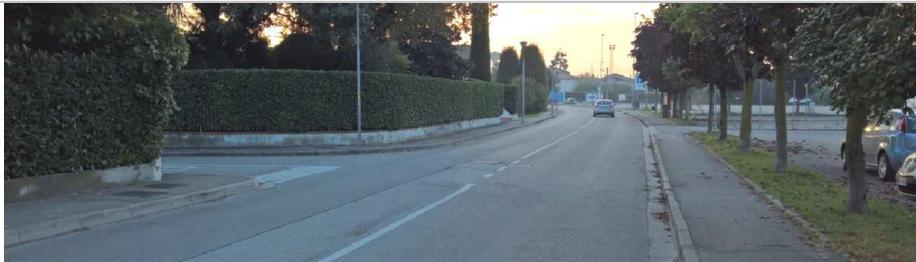
Scheda n°	<b>092</b>		
Data sopralluogo	15/10/2018		
Toponomastica interessata	Incroccio fra via Stadio e laterale di via Stadio (davanti palazzetto dello Sport).		
Individuazione opera	Due passaggi pedonali completi (su via Stadio e su laterale via Stadio).		
Criticità	Manca collegamento a garanzia della continuità della movimentazione pedonale lungo via Stadio e laterale via Stadio.		
Riferimenti normativi	DPR 503/96, DM 236/89 e altro		
Coordinate geografiche	X=1711530,8 Y=5044683,2 X=1711542,9 Y=5044683,7		
Descrizione intervento	Due passaggi pedonali completi presso l'incrocio fra via Stadio e laterale di via Stadio.		
Foto situazione attuale (vista da nord/ovest)

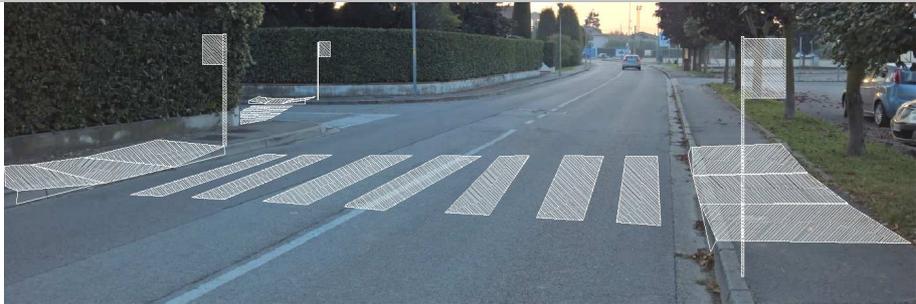
Ricostruzione situazione di progetto (vista da nord/ovest)

<b>Stima economica</b>			
Descrizione	Stima parametrica	Importo (euro)	Importo progressivo (euro)
Scavi, demolizioni, scarifiche, conferimenti in discarica.	25 m <sup>2</sup> x 20 euro/m <sup>2</sup>	500,00	500,00

Ripristini granulari	3 m <sup>3</sup> x 40 euro/m <sup>3</sup>	120,00	620,00
Ripristini bitumati	26 m <sup>2</sup> x 15 euro/m <sup>2</sup>	390,00	1.010,00
Massetti e opere c.a. in opera	26 m <sup>2</sup> x 30 euro/m <sup>2</sup>	780,00	1.790,00
Opere c.a.p. (cordonate, masselli, ecc...)	18 m x 30 euro/m	540,00	2.330,00
Segnaletica orizzontale	20 m <sup>2</sup> x 6 euro/m <sup>2</sup>	120,00	2.450,00
Segnaletica verticale	4 cad. x 150 euro/cad.	600,00	3.050,00
Varie e arrotondamenti	.	50,00	<b>3.100,00</b>
<b>Priorità</b>			
<b>4</b>	1=urgente; 2=entro pochi mesi; 3=entro 1 anno; 4=entro 3 anni; 5=entro 10 anni

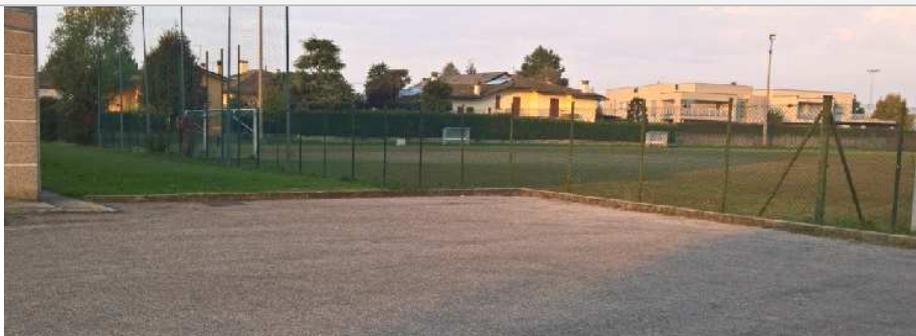
Scheda n°	<b>093</b>		
Data sopralluogo	15/10/2018		
Toponomastica interessata	Piazzale del Palazzetto dello Sport di via Stadio		
Individuazione opera	Nuovo stallo per disabili.		
Criticità	Manca stallo disabili nel piazzale del Palazzetto dello Sport.		
Riferimenti normativi	DPR 503/96, DM 236/89 e altro		
Coordinate geografiche	X=1711513,9 Y=5044659,4		
Descrizione intervento	Nuovo stallo per disabili.		
Foto situazione attuale (vista da est)

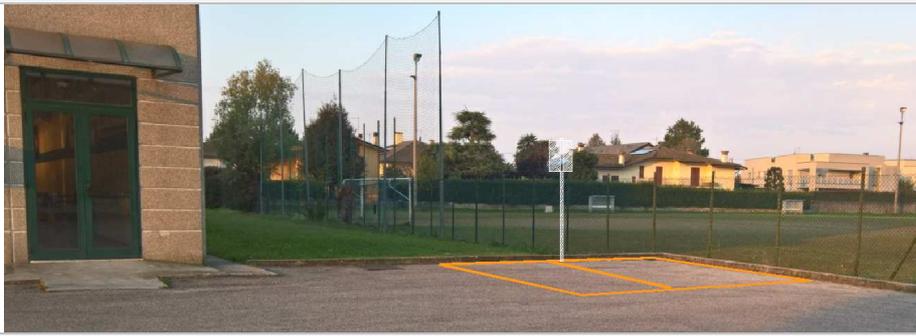
Ricostruzione situazione di progetto (vista da est)

<b>Stima economica</b>			
Descrizione	Stima parametrica	Importo (euro)	Importo progressivo (euro)
Segnaletica orizzontale	9 m <sup>2</sup> x 6 euro/m <sup>2</sup>	54,00	54,00
Segnaletica verticale	1 cad. x 150 euro/cad.	150,00	204,00
Varie e arrotondamenti	.	46,00	250,00
<b>Priorità</b>			
<b>1</b>	1=urgente; 2=entro pochi mesi; 3=entro 1 anno; 4=entro 3 anni; 5=entro 10 anni

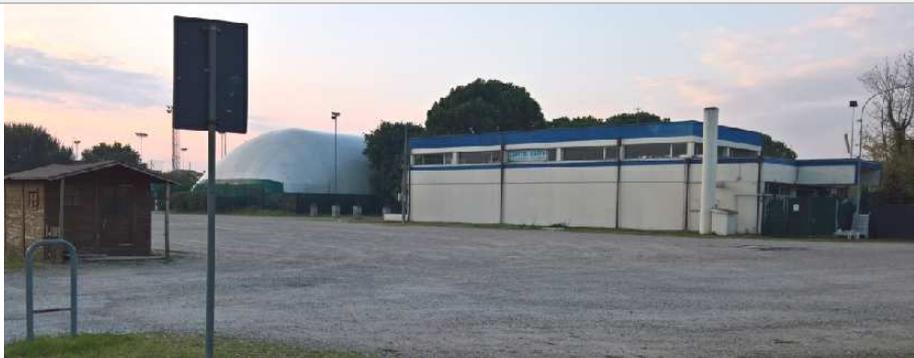
Scheda n°	<b>094</b>		
Data sopralluogo	15/10/2018		
Toponomastica interessata	Piazzale incompleto fronte impianto natatorio in via Stadio.		
Individuazione opera	Nuovi stalli provvisori per disabili (4).		
Criticità	Mancano 4 stalli sosta provvisori per disabili nel piazzale dell'impianto natatorio di via Stadio (ancora incompleto).		
Riferimenti normativi	DPR 503/96, DM 236/89 e altro		
Coordinate geografiche	X=1711600,2 Y=5044582,5		
Descrizione intervento	Nuovi stalli per disabili (provvisori, minimo 4). Posizione ipotizzata puramente indicativa e da definire all'atto esecutivo in funzione dell'accessibilità agli impianti sportivi.		
Foto situazione attuale (vista da nord)

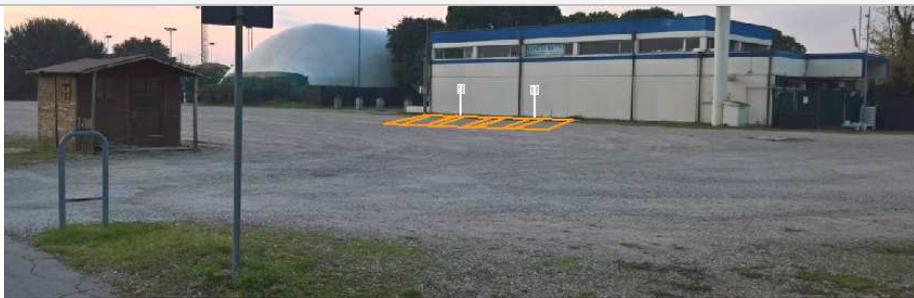
Ricostruzione situazione di progetto (vista da nord)

<b>Stima economica</b>			
Descrizione	Stima parametrica	Importo (euro)	Importo progressivo (euro)
Sistemazione sottofondo in misto granulometrico stabilizzato	75 m <sup>2</sup> x 15 euro/m <sup>2</sup>	1.125	1.125,00

Segnaletica orizzontale	15 m <sup>2</sup> x 6 euro/m <sup>2</sup>	90,00	1.215,00
Segnaletica verticale	2 cad. x 150 euro/cad.	300,00	1.515,00
Varie e arrotondamenti	.	85,00	1.600,00
<b>Priorità</b>			
<b>1</b>	1=urgente; 2=entro pochi mesi; 3=entro 1 anno; 4=entro 3 anni; 5=entro 10 anni

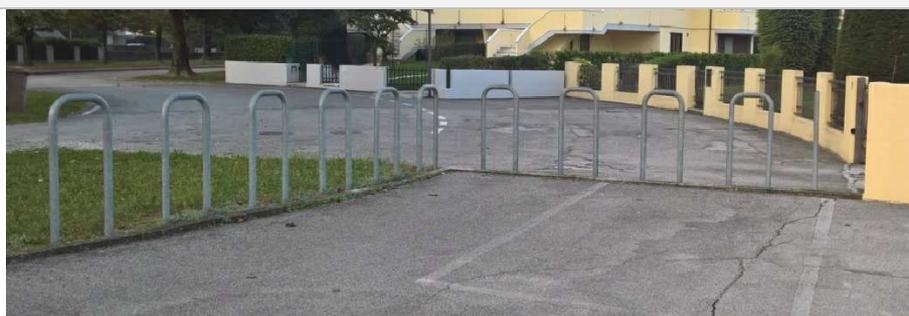
Scheda n°	<b>095</b>
Data sopralluogo	15/10/2018
Toponomastica interessata	Parcheggio secondario impianto sportivo di via Stadio.
Individuazione opera	Nuovo stallo per disabili.
Criticità	Manca stallo disabili presso il parcheggio secondario dell'impianto sportivo di via Stadio (per atleta o arbitro disabili).
Riferimenti normativi	DPR 503/96, DM 236/89 e altro
Coordinate geografiche	X=1711502,6 Y=5044578,6
Descrizione intervento	Nuovo stallo per disabili.

Foto situazione attuale  
(vista da nord/est)

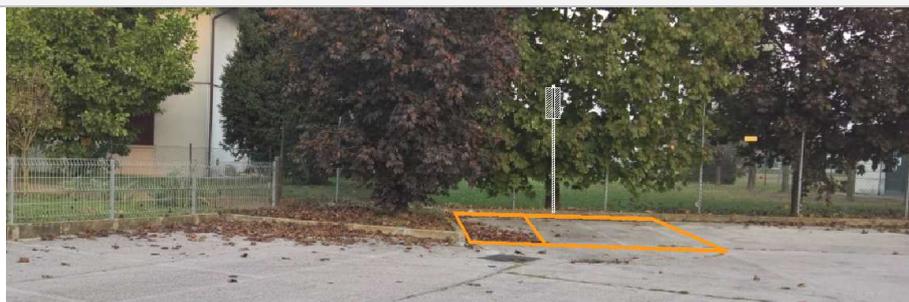
Ricostruzione situazione  
di progetto  
(vista da nord/est)

Descrizione	Stima parametrica	Importo (euro)	Importo progressivo (euro)
Segnaletica orizzontale	9 m <sup>2</sup> x 6 euro/m <sup>2</sup>	54,00	54,00
Segnaletica verticale	1 cad. x 150 euro/cad.	150,00	204,00
Varie e arrotondamenti	.	46,00	250,00

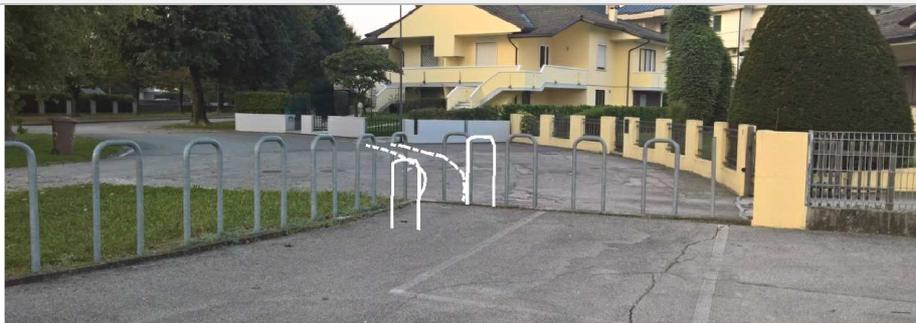
Ricostruzione situazione di progetto (vista da nord/est)

<b>Stima economica</b>			
Descrizione	Stima parametrica	Importo (euro)	Importo progressivo (euro)
Livellamento cordolatura a terra	2 m x 25 euro/m	50,00	50,00
Spostamento transenna fissa	2 cad. x 150 euro/cad.	300,00	350,00
Segnaletica orizzontale	10 m <sup>2</sup> x 6 euro/m <sup>2</sup>	60,00	410,00

Varie e arrotondamenti	.	40,00	450,00
<b>Priorità</b>			
<b>2</b>	1=urgente; 2=entro pochi mesi; 3=entro 1 anno; 4=entro 3 anni; 5=entro 10 anni

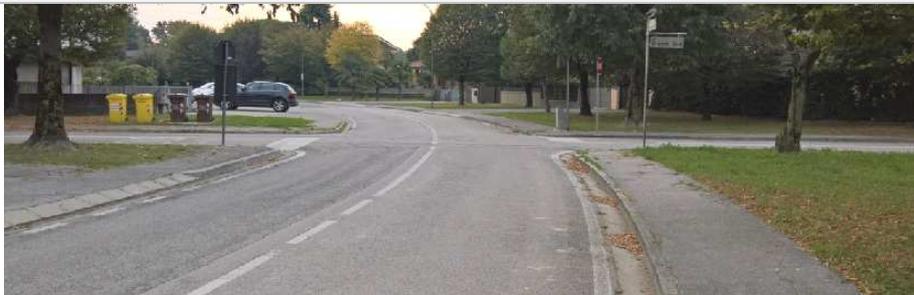
Scheda n°	<b>097</b>		
Data sopralluogo	15/10/2018		
Toponomastica interessata	Incroccio fra via Divisione Julia e via Cavalieri di Vittorio Veneto.		
Individuazione opera	Quattro passaggi pedonali completi (in corrispondenza all'incrocio).		
Criticità	Manca continuità alla movimentazione pedonale tra i marciapiedi di via Divisione Julia e via Cavalieri di Vittorio Veneto.		
Riferimenti normativi	DPR 503/96, DM 236/89 e altro		
Coordinate geografiche	X=1711454,1    Y=5044469,4 X=1711453,6    Y=5044454,3 X=1711435,5    Y=5044455,4 X=1711439,3    Y=5044470,7		
Descrizione intervento	Quattro passaggi pedonali completi presso l'incrocio fra via Divisione Julia e via Cavalieri di Vittorio Veneto.		
Foto situazione attuale (vista da nord/ovest)

Ricostruzione situazione di progetto (vista da nord/ovest)

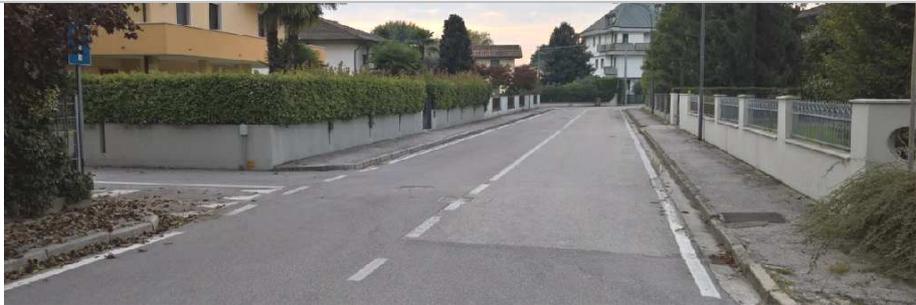
Scheda n°	<b>099</b>		
Data sopralluogo	15/10/2018		
Toponomastica interessata	presso incrocio fra via Brigata Tridentina e via Cavalieri di Vittorio Veneto.		
Individuazione opera	Due passaggi pedonali completi.		
Criticità	Manca continuità alla movimentazione pedonale tra i marciapiedi di via Brigata Tridentina e via Cavalieri di Vittorio Veneto.		
Riferimenti normativi	DPR 503/96, DM 236/89 e altro		
Coordinate geografiche	X=1711379,1 Y=5044605,4 X=1711380,4 Y=5044598,7		
Descrizione intervento	Due passaggi pedonali completi presso l'incrocio fra via Brigata Tridentina e via Cavalieri di Vittorio Veneto.		
Foto situazione attuale (vista da nord/ovest)

Ricostruzione situazione di progetto (vista da nord/ovest)
