# PEBA

## Piano Eliminazione Barriere Architettoniche in Camisano Vicentino

Comune di **Camisano Vicentino (VI)**. **PEBA 2018**. Scheda **RILIEVO URBANO**.

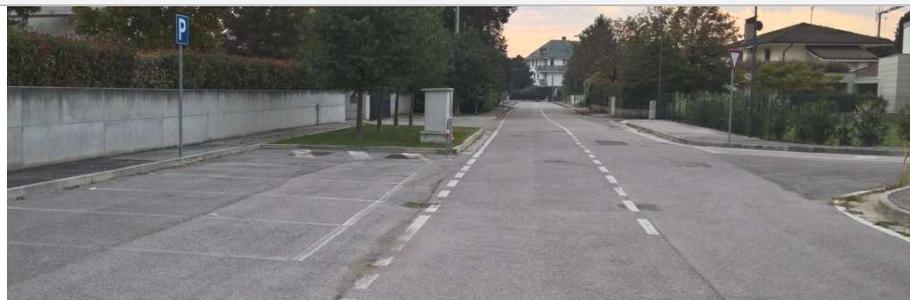
Foto situazione attuale  
(vista da nord/ovest)

Scheda n°	<b>100</b>
Data sopralluogo	15/10/2018
Toponomastica interessata	via Vittorio Veneto (presso parcheggio al limite nord)
Individuazione opera	Nuovo stallo per disabili con rampa per accesso a marciapiede.
Criticità	Manca stallo disabili presso parcheggio di via Vittorio Veneto limite nord.
Riferimenti normativi	DPR 503/96, DM 236/89 e altro
Coordinate geografiche	X=1711337,1 Y=5044642,4
Descrizione intervento	Nuovo stallo per disabili e rampa accesso marciapiede.

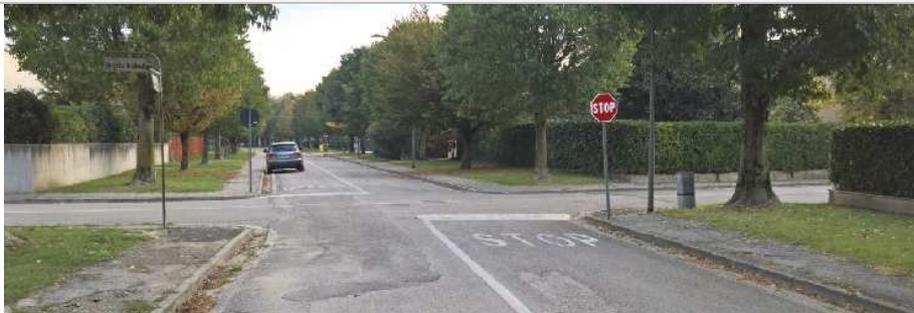
Scheda n°	<b>101</b>		
Data sopralluogo	15/10/2018		
Toponomastica interessata	Incroccio fra via Brigata Tridentina e via Divisione Julia.		
Individuazione opera	Quattro passaggi pedonali completi (in corrispondenza all'incrocio).		
Criticità	Manca continuità alla movimentazione pedonale tra i marciapiedi di via Divisione Julia e via Brigata Tridentina.		
Riferimenti normativi	DPR 503/96, DM 236/89 e altro		
Coordinate geografiche	X=1711387,2    Y=5044421,3 X=1711386,3    Y=5044405,7 X=1711369,1    Y=5044408,6 X=1711373,0    Y=5044423,1		
Descrizione intervento	Quattro passaggi pedonali completi presso l'incrocio fra via Divisione Julia e via Brigata Tridentina.		
Foto situazione attuale (vista da sud/ovest)

Ricostruzione situazione di progetto (vista da sud/ovest)

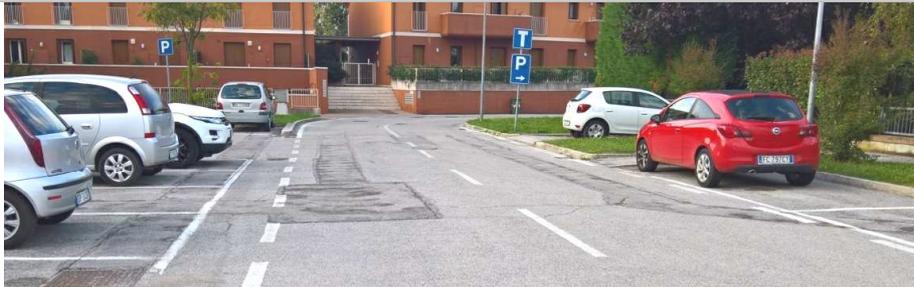
Scheda n°	<b>102</b>		
Data sopralluogo	15/10/2018		
Toponomastica interessata	Via Monte Berico (lato sud)		
Individuazione opera	Nuovo stallo per disabili con attraversamento pedonale.		
Criticità	Manca stallo disabili in via Monte Berico; i marciapiedi mancano di continuità in fronti opposti.		
Riferimenti normativi	DPR 503/96, DM 236/89 e altro		
Coordinate geografiche	X=1711215,0 Y=5044484,6		
Descrizione intervento	Nuovo stallo per disabili e nuovo attraversamento pedonale.		
Foto situazione attuale (vista da nord/est)

Ricostruzione situazione di progetto (vista da nord/est)

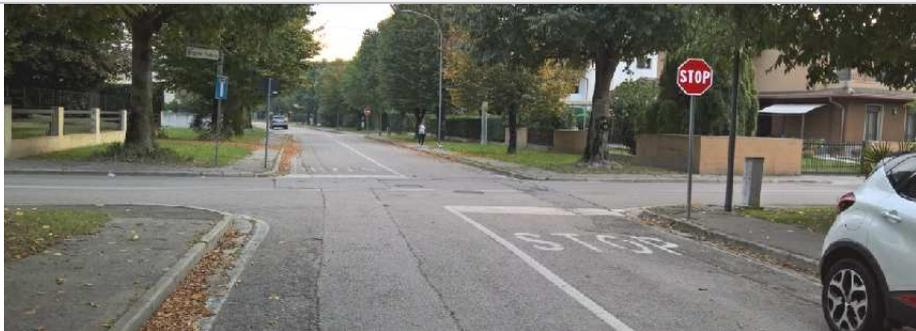
Scheda n°	<b>103</b>
Data sopralluogo	15/10/2018
Toponomastica interessata	Incroccio fra via Brigata Cadore e via Divisione Julia.
Individuazione opera	Quattro passaggi pedonali completi (in corrispondenza all'incrocio).
Criticità	Manca continuità alla movimentazione pedonale tra i marciapiedi di via Divisione Julia e via Brigata Cadore.
Riferimenti normativi	DPR 503/96, DM 236/89 e altro
Coordinate geografiche	X=1711332,6 Y=5044388,1 X=1711329,5 Y=5044374,9 X=1711312,1 Y=5044377,7 X=1711317,2 Y=5044393,0
Descrizione intervento	Quattro passaggi pedonali completi presso l'incrocio fra via Divisione Julia e via Brigata Cadore.
Foto situazione attuale (vista da sud/ovest)

Ricostruzione situazione di progetto (vista da sud/ovest)

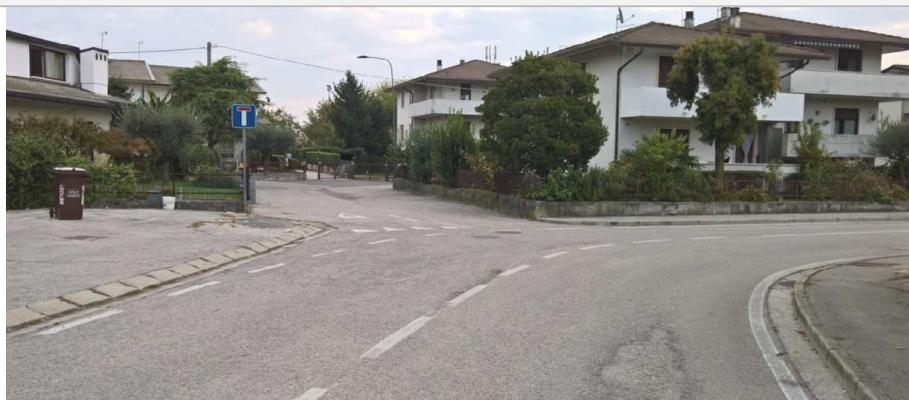
Foto situazione attuale  
(vista da sud/ovest)

Scheda n°	<b>104</b>
Data sopralluogo	15/10/2018
Toponomastica interessata	via Cavalieri di Vittorio Veneto
Individuazione opera	Rampe accesso marciapiede e continuità pedonale in carreggiata evidenziata con segnaletica orizzontale (passaggio pedonale).
Criticità	Manca continuità tra marciapiedi di via Cavalieri di Vittorio Veneto.
Riferimenti normativi	DPR 503/96, DM 236/89 e altro
Coordinate geografiche	X=1711558,6 Y=5044438,9
Descrizione intervento	Due rampe per accessibilità marciapiedi con percorso pedonale in carreggiata in via Cavalieri di Vittorio Veneto.

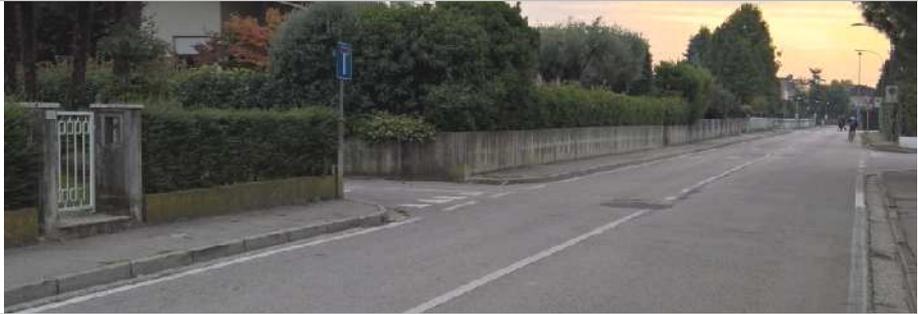
Scheda n°	<b>105</b>		
Data sopralluogo	15/10/2018		
Toponomastica interessata	via Cavalieri di Vittorio Veneto (stradina laterale)		
Individuazione opera	Rampe accesso marciapiede per continuità pedonale in carreggiata con evidenziata segnaletica orizzontale (passaggio pedonale).		
Criticità	Manca continuità tra marciapiedi di via Cavalieri di Vittorio Veneto.		
Riferimenti normativi	DPR 503/96, DM 236/89 e altro		
Coordinate geografiche	X=1711604,1 Y=5044396,4		
Descrizione intervento	Due rampe per accessibilità marciapiedi con percorso pedonale in carreggiata in via Cavalieri di Vittorio Veneto (strada laterale).		
Foto situazione attuale (vista da ovest)

Ricostruzione situazione di progetto (vista da ovest)

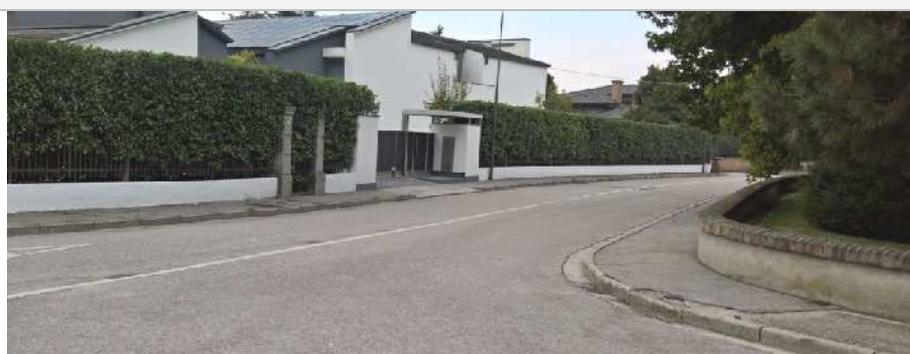
Foto situazione attuale  
(vista da nord/est)

Scheda n°	<b>106</b>
Data sopralluogo	<b>15/10/2018</b>
Toponomastica interessata	presso incrocio fra via Brigata Tridentina e via Cavalieri di Vittorio Veneto.
Individuazione opera	Un passaggio pedonale completo.
Criticità	Manca continuità alla movimentazione pedonale tra i marciapiedi di via Brigata Tridentina (lati opposti) e via Cavalieri di Vittorio Veneto.
Riferimenti normativi	DPR 503/96, DM 236/89 e altro
Coordinate geografiche	X=1711605,1 Y=5044368,1
Descrizione intervento	Un passaggio pedonale completo presso l'incrocio fra via Brigata Tridentina e via Cavalieri di Vittorio Veneto.

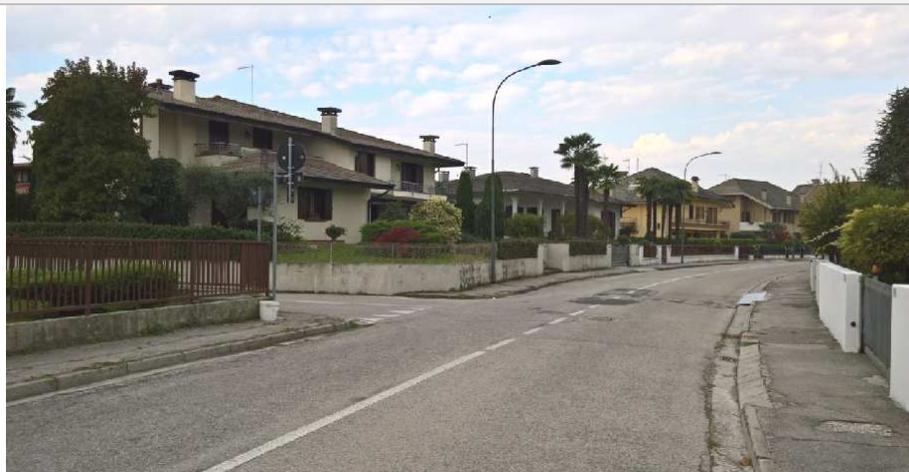
Foto situazione attuale  
(vista da **ovest**)

Scheda n°	<b>107</b>
Data sopralluogo	<b>15/10/2018</b>
Toponomastica interessata	<b>via Brigata Tridentina (stradina laterale)</b>
Individuazione opera	<b>Rampe accesso marciapiede per continuità pedonale in carreggiata con evidenziata segnaletica orizzontale (passaggio pedonale).</b>
Criticità	<b>Manca continuità tra marciapiedi di via Brigata Tridentina.</b>
Riferimenti normativi	<b>DPR 503/96, DM 236/89 e altro</b>
Coordinate geografiche	<b>X=1711482,4 Y=5044345,4</b>
Descrizione intervento	<b>Due rampe per accessibilità marciapiedi con percorso pedonale in carreggiata in via Brigata Tridentina (strada laterale).</b>

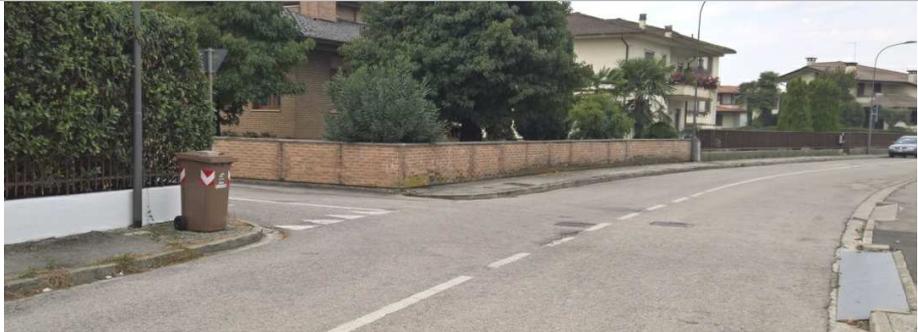
Scheda n°	<b>108</b>		
Data sopralluogo	15/10/2018		
Toponomastica interessata	via Brigata Tridentina (stradina laterale)		
Individuazione opera	Rampe accesso marciapiede per continuità pedonale in carreggiata con evidenziata segnaletica orizzontale (passaggio pedonale).		
Criticità	Manca continuità tra marciapiedi di via Brigata Tridentina.		
Riferimenti normativi	DPR 503/96, DM 236/89 e altro		
Coordinate geografiche	X=1711557,4 Y=5044345,7		
Descrizione intervento	Due rampe per accessibilità marciapiedi con percorso pedonale in carreggiata in via Brigata Tridentina (strada laterale).		
Foto situazione attuale (vista da nord/est)

Ricostruzione situazione di progetto (vista da nord/est)

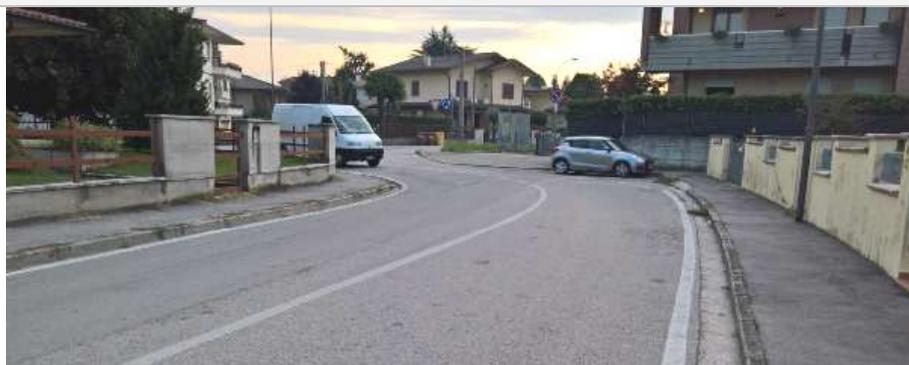
Foto situazione attuale  
(vista da **nord/ovest**)

Scheda n°	<b>109</b>
Data sopralluogo	<b>15/10/2018</b>
Toponomastica interessata	<b>presso incrocio fra via Brigata Cadore e via Brigata Orobica.</b>
Individuazione opera	<b>Un passaggio pedonale completo.</b>
Criticità	<b>Manca continuità alla movimentazione pedonale tra i marciapiedi di via Brigata Cadore (lati opposti).</b>
Riferimenti normativi	<b>DPR 503/96, DM 236/89 e altro</b>
Coordinate geografiche	<b>X=1711446,0 Y=5044293,0</b>
Descrizione intervento	<b>Un passaggio pedonale completo lungo via Brigata Cadore presso l'incrocio fra via Brigata Cadore e via Brigata Orobica.</b>

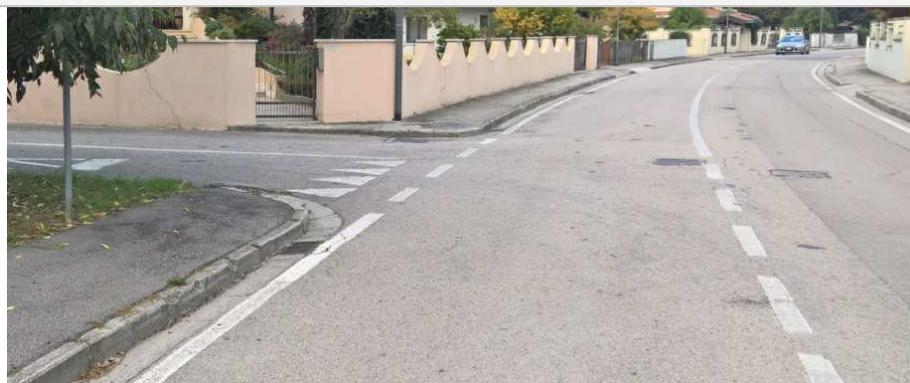
Foto situazione attuale  
(vista da **ovest**)

Scheda n°	<b>110</b>
Data sopralluogo	15/10/2018
Toponomastica interessata	via Brigata Cadore (stradina laterale)
Individuazione opera	Rampe accesso marciapiede per continuità pedonale in carreggiata con evidenziata segnaletica orizzontale (passaggio pedonale).
Criticità	Manca continuità tra marciapiedi di via Brigata Cadore.
Riferimenti normativi	DPR 503/96, DM 236/89 e altro
Coordinate geografiche	X=1711419,1 Y=5044298,1
Descrizione intervento	Due rampe per accessibilità marciapiedi con percorso pedonale in carreggiata in via Brigata Cadore (strada laterale).

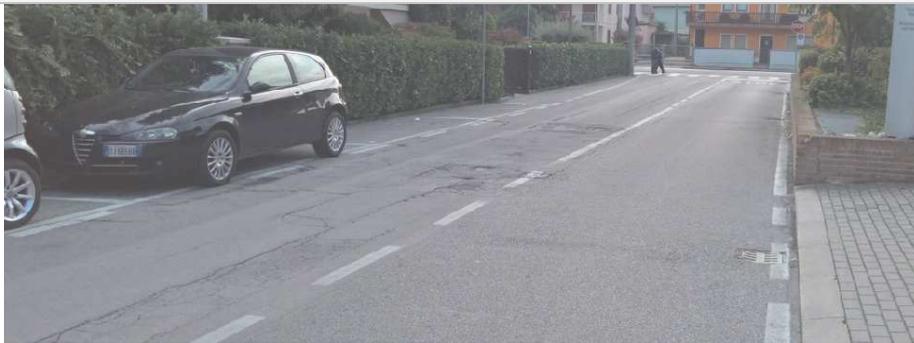
Scheda n°	<b>111</b>		
Data sopralluogo	15/10/2018		
Toponomastica interessata	via Brigata Orobica		
Individuazione opera	Attraversamento pedonale e percorso pedonale in via Brigata Orobica.		
Criticità	Mancanza di collegamento accessibile fra parte est e parte ovest di via Brigata Orobica (da cui accesso alla locale biblioteca civica e ai percorsi pedonali di via Roma).		
Riferimenti normativi	DPR 503/96, DM 236/89 e altro		
Coordinate geografiche	X=1711563,4 Y=5044231,9		
Descrizione intervento	Nuovo attraversamento pedonale e nuovo percorso pedonale dedicato (solo opere di segnaletica stradale).		
Foto situazione attuale (vista da nord/ovest)

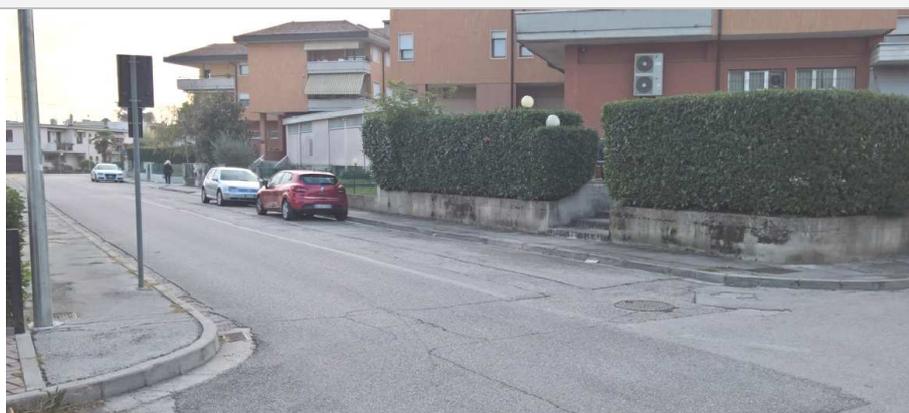
Foto situazione attuale  
(vista da nord/ovest)

Scheda n°	<b>112</b>
Data sopralluogo	15/10/2018
Toponomastica interessata	via Rumor
Individuazione opera	Un passaggio pedonale completo.
Criticità	Manca continuità alla movimentazione pedonale tra i marciapiedi di via Rumor (lati opposti).
Riferimenti normativi	DPR 503/96, DM 236/89 e altro
Coordinate geografiche	X=1711336,1 Y=5044150,2
Descrizione intervento	Un passaggio pedonale completo lungo via Rumor.

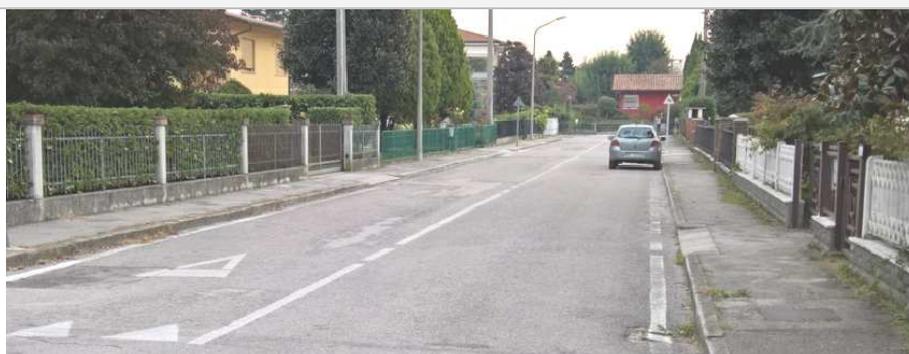
Foto situazione attuale  
(vista da **ovest**)

Scheda n°	<b>113</b>
Data sopralluogo	<b>15/10/2018</b>
Toponomastica interessata	<b>via Fermi, presso incrocio con via Meucci.</b>
Individuazione opera	<b>Un passaggio pedonale completo.</b>
Criticità	<b>Manca continuità alla movimentazione pedonale tra i marciapiedi di via Fermi (lati opposti).</b>
Riferimenti normativi	<b>DPR 503/96, DM 236/89 e altro</b>
Coordinate geografiche	<b>X=1711347,0 Y=5044001,8</b>
Descrizione intervento	<b>Un passaggio pedonale completo lungo via Fermi.</b>

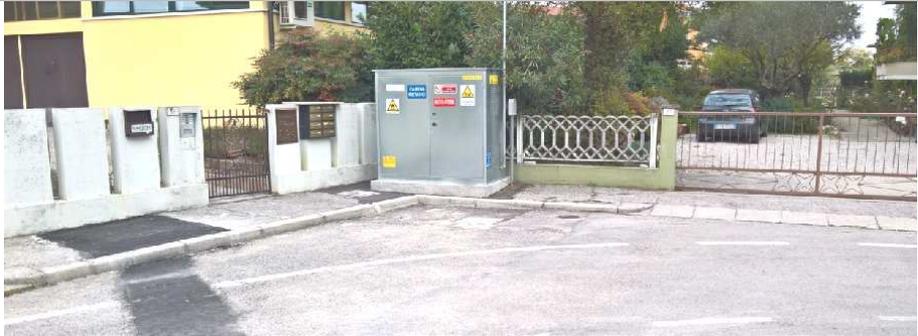
Scheda n°	<b>114</b>		
Data sopralluogo	15/10/2018		
Toponomastica interessata	via Fermi		
Individuazione opera	Ristabilire continuità su marciapiede di via Fermi (ostruzione presente).		
Criticità	Necessaria ristabilire continuità movimentazione pedonale in via Fermi a causa di una ostruzione presente.		
Riferimenti normativi	DPR 503/96, DM 236/89 e altro		
Coordinate geografiche	X=1711429,6 Y=5044031,6		
Descrizione intervento	Allargamento marciapiede per ristabilire continuità movimentazione pedonale.		
Foto situazione attuale (vista da sud)

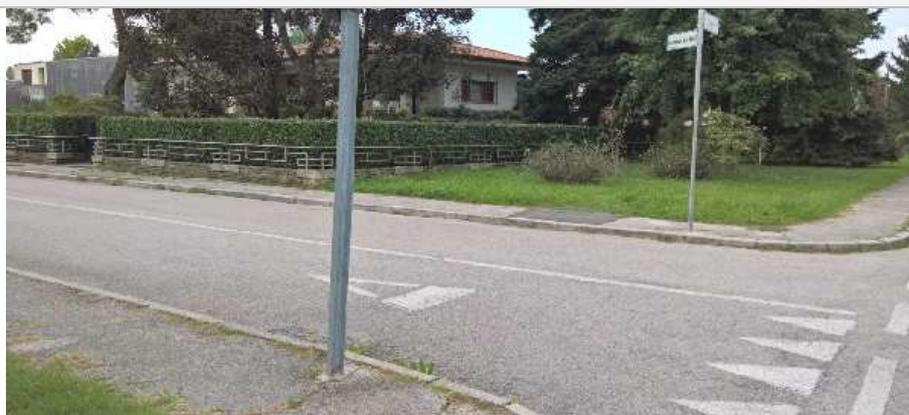
Foto situazione attuale  
(vista da **nord/est**)

Scheda n°	<b>115</b>
Data sopralluogo	<b>15/10/2018</b>
Toponomastica interessata	<b>via Da Vinci, presso incrocio con via Fermi.</b>
Individuazione opera	<b>Un passaggio pedonale completo.</b>
Criticità	<b>Manca continuità alla movimentazione pedonale tra i marciapiedi di via Da Vinci (lati opposti).</b>
Riferimenti normativi	<b>DPR 503/96, DM 236/89 e altro</b>
Coordinate geografiche	<b>X=1711518,4 Y=5044020,5</b>
Descrizione intervento	<b>Un passaggio pedonale completo lungo via Da Vinci.</b>

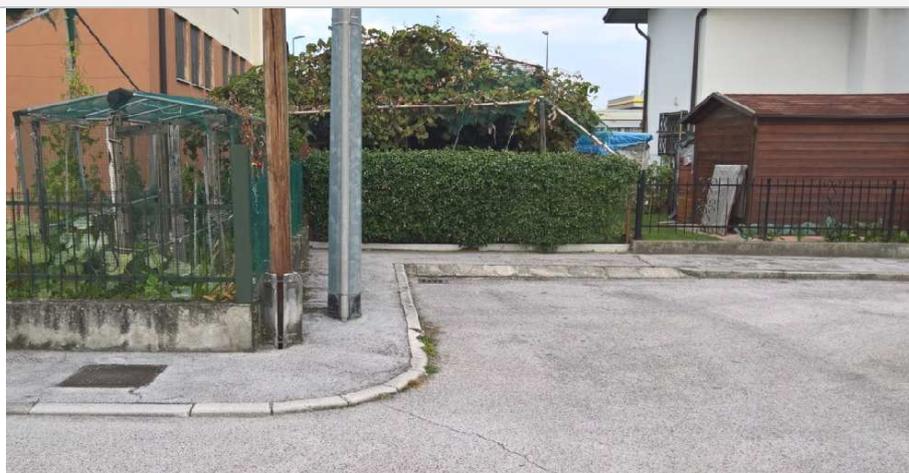
Foto situazione attuale  
(vista da sud/est)

Scheda n°	<b>117</b>
Data sopralluogo	15/10/2018
Toponomastica interessata	via Fermi (presso parcheggio al limite est)
Individuazione opera	Nuovo stallo per disabili con rampa per accesso a marciapiede.
Criticità	Manca stallo disabili presso parcheggio di via Fermi limite est; è necessario spostare palo sottoservizio o allargare il marciapiede.
Riferimenti normativi	DPR 503/96, DM 236/89 e altro
Coordinate geografiche	X=1711743,1 Y=5044116,4
Descrizione intervento	Nuovo stallo per disabili e rampa accesso marciapiede (si sviluppa la soluzione che prevede l'ampliamento del marciapiede senza spostare il palo della linea elettrica).

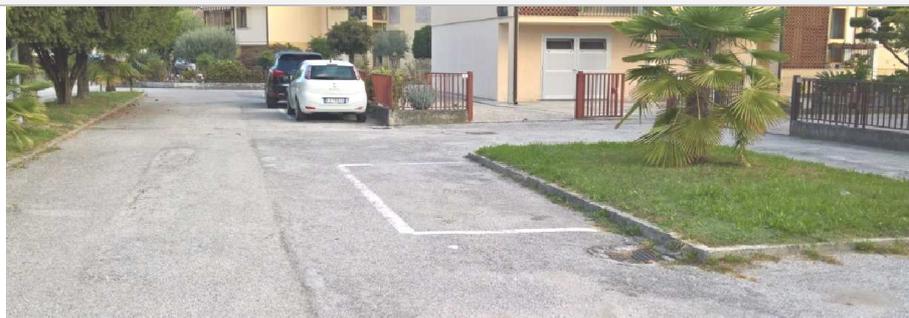
Foto situazione attuale  
(vista da **nord/ovest**)

Scheda n°	<b>118</b>
Data sopralluogo	<b>15/10/2018</b>
Toponomastica interessata	<b>laterale via Rumor</b>
Individuazione opera	<b>Nuovo stallo per disabili nella laterale di via Rumor.</b>
Criticità	<b>Manca stallo disabili nella laterale di via Rumor.</b>
Riferimenti normativi	<b>DPR 503/96, DM 236/89 e altro</b>
Coordinate geografiche	<b>X=1711358,8 Y=5044205,2</b>
Descrizione intervento	<b>Nuovo stallo per disabili presso la laterale di via Rumor.</b>

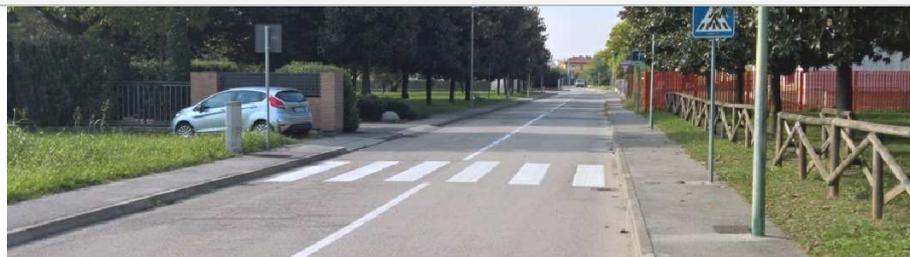
Foto situazione attuale  
(vista da nord/est)

Scheda n°	<b>119</b>
Data sopralluogo	11/10/2018
Toponomastica interessata	via Dei Ciliegi
Individuazione opera	Sistemazione rampe accesso passaggio pedonale esistente.
Criticità	Mancanza accessibilità fra passaggio pedonale e marciapiede.
Riferimenti normativi	DPR 503/96, DM 236/89 e altro
Coordinate geografiche	X=1712168,2 Y=5044160,9
Descrizione intervento	Nuove rampe su passaggio pedonale esistente.

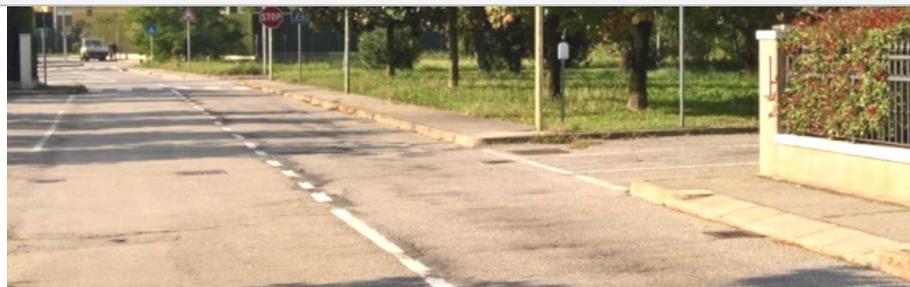
Foto situazione attuale  
(vista da nord/est)

Scheda n°	<b>120</b>
Data sopralluogo	11/10/2018
Toponomastica interessata	via Dei Ciliegi
Individuazione opera	Sistemazione rampe presso parcheggio esistente.
Criticità	Mancanza continuità della accessibilità fra marciapiedi contigui.
Riferimenti normativi	DPR 503/96, DM 236/89 e altro
Coordinate geografiche	X=1712087,4 Y=5044074,4
Descrizione intervento	Nuove rampe su percorso pedonale.

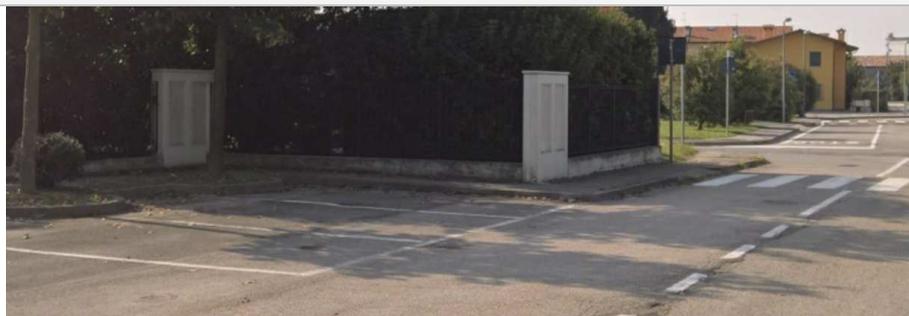
Foto situazione attuale  
(vista da nord)

Scheda n°	<b>121</b>
Data sopralluogo	11/10/2018
Toponomastica interessata	via Dei Ciliegi
Individuazione opera	Nuovo stallo per disabili con rampa nel parcheggio di v.Dei Ciliegi.
Criticità	Manca stallo disabili nella via Dei Ciliegi.
Riferimenti normativi	DPR 503/96, DM 236/89 e altro
Coordinate geografiche	X=1712073,0 Y=5044044,1
Descrizione intervento	Nuovo stallo per disabili e rampa in via Dei Ciliegi.

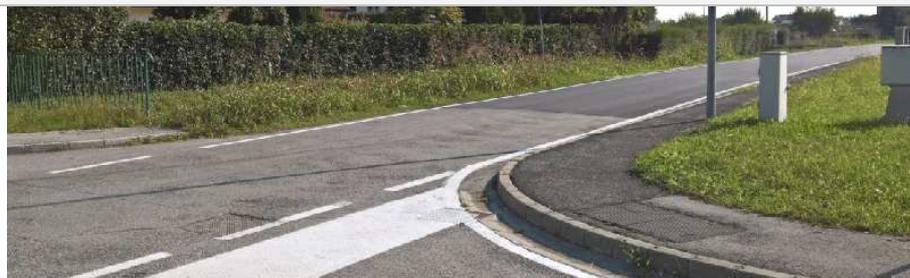
Foto situazione attuale  
(vista da **ovest**)

Scheda n°	<b>122</b>
Data sopralluogo	<b>11/10/2018</b>
Toponomastica interessata	<b>via Vanzo Vecchio</b>
Individuazione opera	<b>Nuovo attraversamento pedonale.</b>
Criticità	<b>Manca attraversamento pedonale fra fronti opposti di via Vanzo Vecchio.</b>
Riferimenti normativi	<b>DPR 503/96, DM 236/89 e altro</b>
Coordinate geografiche	<b>X=1712060,4 Y=5044024,3</b>
Descrizione intervento	<b>Nuovo attraversamento pedonale in via Vanzo Vecchio.</b>

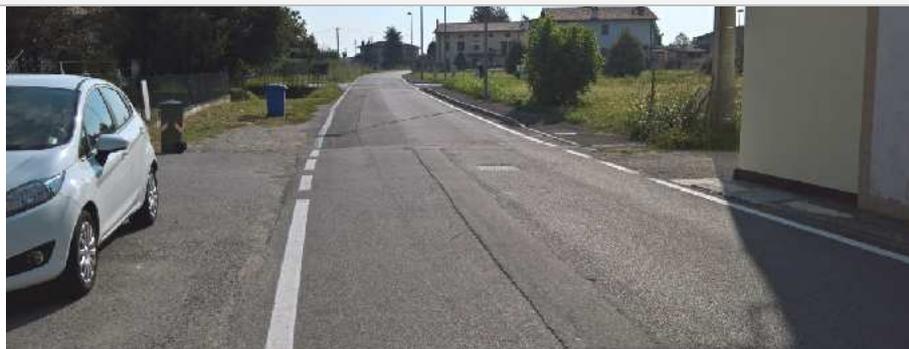
Foto situazione attuale  
(vista da nord-ovest)

Scheda n°	<b>123</b>
Data sopralluogo	11/10/2018
Toponomastica interessata	via Vanzo Vecchio
Individuazione opera	Nuovo attraversamento pedonale.
Criticità	Manca attraversamento pedonale fra fronti opposti di via Vanzo Vecchio.
Riferimenti normativi	DPR 503/96, DM 236/89 e altro
Coordinate geografiche	X=1712010,6 Y=5044056,5
Descrizione intervento	Nuovo attraversamento pedonale in via Vanzo Vecchio.

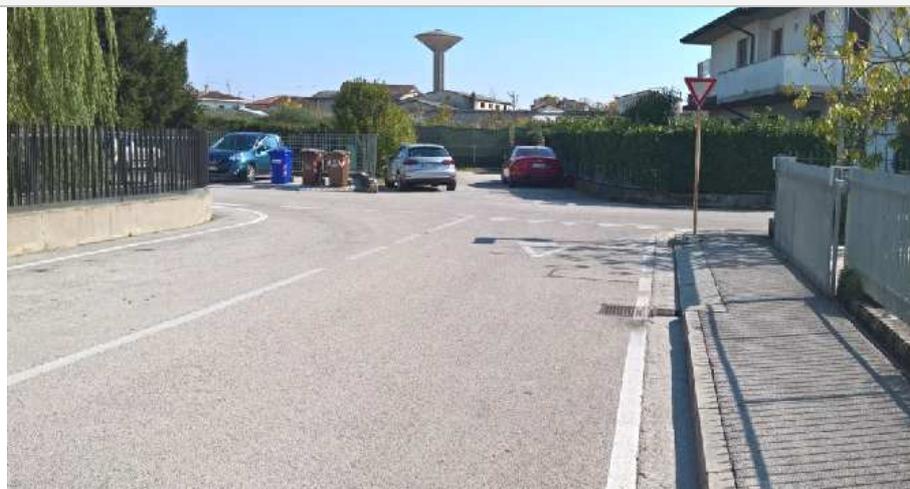
Foto situazione attuale  
(vista da **nord/ovest**)

Scheda n°	<b>125</b>
Data sopralluogo	<b>11/10/2018</b>
Toponomastica interessata	<b>Via S.Gaetano presso incrocio con via Pascoli.</b>
Individuazione opera	<b>Un passaggio pedonale completo (in corrispondenza all'incrocio).</b>
Criticità	<b>Manca continuità alla movimentazione pedonale tra i marciapiedi/pedonali di via S.Gaetano e di via Pascoli.</b>
Riferimenti normativi	<b>DPR 503/96, DM 236/89 e altro</b>
Coordinate geografiche	<b>X=1711830,5 Y=5044369,1</b>
Descrizione intervento	<b>Un passaggio pedonale completo presso l'incrocio fra via Pascoli e via S.Gaetano.</b>

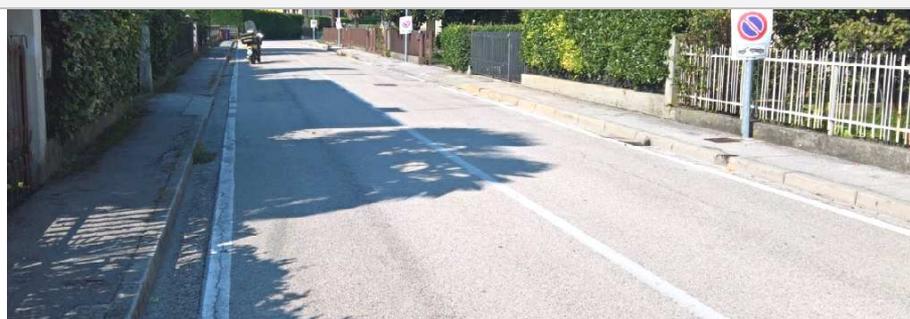
Foto situazione attuale  
(vista da nord/est)

Scheda n°	<b>126</b>
Data sopralluogo	11/10/2018
Toponomastica interessata	Via S.Pellegrini.
Individuazione opera	Un passaggio pedonale completo.
Criticità	Manca continuità alla movimentazione pedonale tra i marciapiedi/pedonali di via Pellegrini.
Riferimenti normativi	DPR 503/96, DM 236/89 e altro
Coordinate geografiche	X=1711792,3 Y=5044244,3
Descrizione intervento	Un passaggio pedonale completo in via Pellegrini.

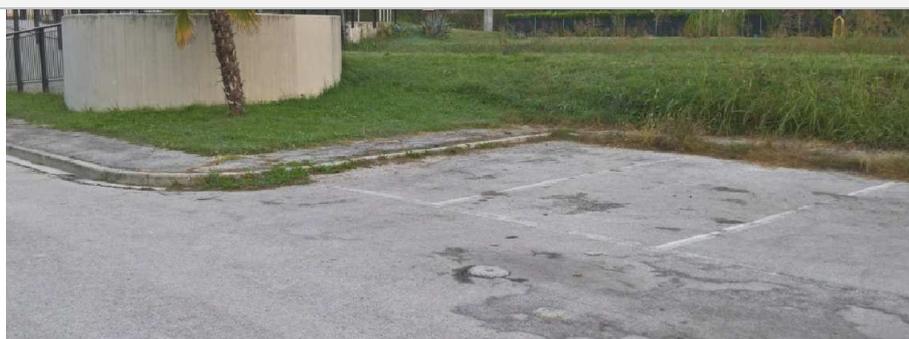
Foto situazione attuale  
(vista da sud/est)

Scheda n°	<b>127</b>
Data sopralluogo	15/10/2018
Toponomastica interessata	via Donatore (presso locale parcheggio)
Individuazione opera	Nuovo stallo per disabili con rampa per accesso a marciapiede in via Donatore.
Criticità	Manca stallo disabili in via Donatore (parte nord).
Riferimenti normativi	DPR 503/96, DM 236/89 e altro
Coordinate geografiche	X=1711735,5 Y=5044672,7
Descrizione intervento	Nuovo stallo per disabili e rampa accesso marciapiede.

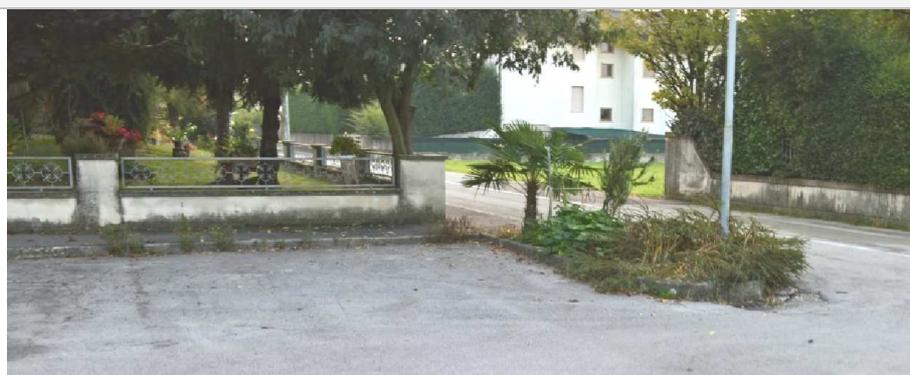
Foto situazione attuale  
(vista da **ovest**)

Scheda n°	<b>128</b>
Data sopralluogo	<b>15/10/2018</b>
Toponomastica interessata	<b>via Donatore (presso locale parcheggio, parte ovest)</b>
Individuazione opera	<b>Nuovo stallo per disabili con rampa per accesso a marciapiede in via Donatore.</b>
Criticità	<b>Manca stallo disabili in via Donatore (parte ovest).</b>
Riferimenti normativi	<b>DPR 503/96, DM 236/89 e altro</b>
Coordinate geografiche	<b>X=1711627,5 Y=5044671,1</b>
Descrizione intervento	<b>Nuovo stallo per disabili e rampa accesso marciapiede.</b>

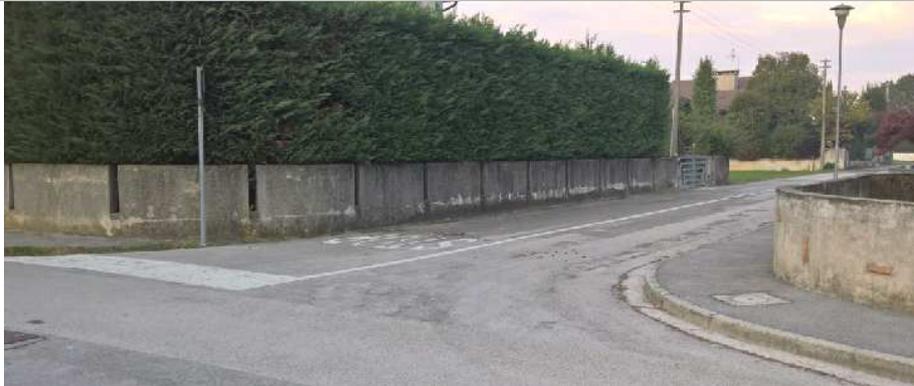
Scheda n°	<b>129</b>		
Data sopralluogo	15/10/2018		
Toponomastica interessata	via Donatore (stradina laterale)		
Individuazione opera	Rampe accesso marciapiede per continuità pedonale in carreggiata con evidenziata segnaletica orizzontale (passaggio pedonale).		
Criticità	Manca continuità tra marciapiedi di via Donatore.		
Riferimenti normativi	DPR 503/96, DM 236/89 e altro		
Coordinate geografiche	X=1711686,3 Y=5044639,6		
Descrizione intervento	Due rampe per accessibilità marciapiedi con percorso pedonale in carreggiata in via Donatore (strada laterale).		
Foto situazione attuale (vista da nord/est)

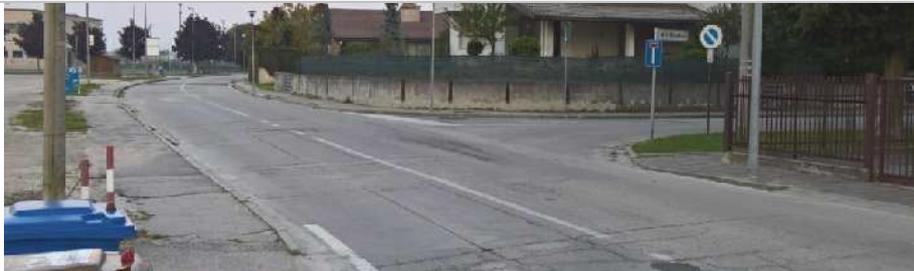
Scheda n°	<b>130</b>		
Data sopralluogo	15/10/2018		
Toponomastica interessata	Incrocio fra via Stadio e via Donatore.		
Individuazione opera	Tre passaggi pedonali completi (in corrispondenza all'incrocio).		
Criticità	Manca continuità alla movimentazione pedonale tra i marciapiedi di via Stadio e via Donatore.		
Riferimenti normativi	DPR 503/96, DM 236/89 e altro		
Coordinate geografiche	X=1711683,2 Y=5044606,1 X=1711691,8 Y=5044590,6 X=1711662,7 Y=5044600,9		
Descrizione intervento	Tre passaggi pedonali completi presso l'incrocio fra via Stadio e via Donatore.		
Foto situazione attuale (vista da sud/est)

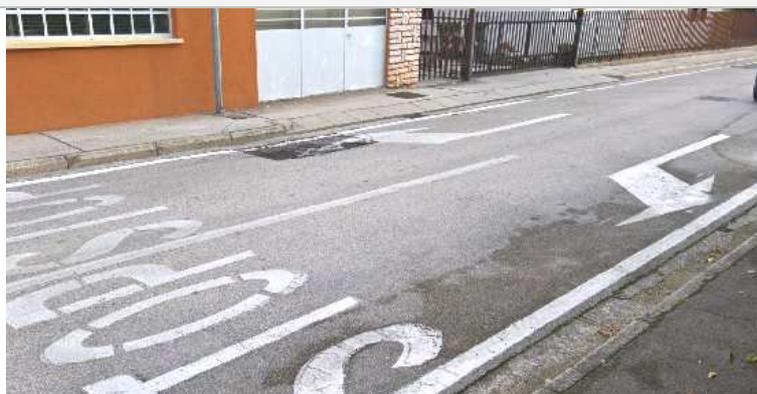
Foto situazione attuale  
(vista da sud/ovest)

Scheda n°	<b>131</b>
Data sopralluogo	<b>08/10/2018</b>
Toponomastica interessata	<b>Via De Gasperi (presso incrocio con via Ca' Misani).</b>
Individuazione opera	<b>Un passaggio pedonale completo.</b>
Criticità	<b>Manca continuità alla movimentazione pedonale tra i marciapiedi di via De Gasperi.</b>
Riferimenti normativi	<b>DPR 503/96, DM 236/89 e altro</b>
Coordinate geografiche	<b>X=1711891,2 Y=5044821,9</b>
Descrizione intervento	<b>Passaggio pedonale completo in via De Gasperi.</b>

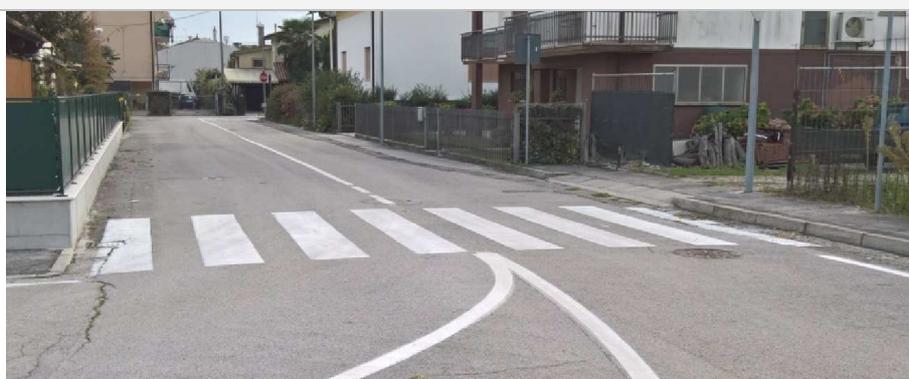
Foto situazione attuale  
(vista da **nord**)

Scheda n°	<b>132</b>
Data sopralluogo	<b>17/10/2018</b>
Toponomastica interessata	<b>Via Delle Rose (presso incrocio con via Mantegna).</b>
Individuazione opera	<b>Nuovo percorso pedonale e sistemazione attraversamento pedonale esistente.</b>
Criticità	<b>Manca continuità alla movimentazione pedonale tra i marciapiedi di via Mantegna e di via Delle Rose.</b>
Riferimenti normativi	<b>DPR 503/96, DM 236/89 e altro</b>
Coordinate geografiche	<b>X=1712009,1 Y=5045022,6</b>
Descrizione intervento	<b>Sistemazione passaggio pedonale in via Delle Rose e costruzione nuovo percorso pedonale dedicato.</b>

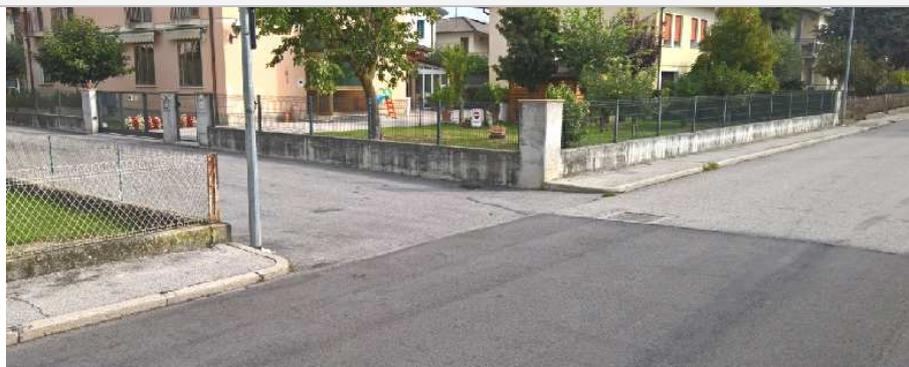
Foto situazione attuale  
(vista da sud/ovest)

Scheda n°	<b>133</b>
Data sopralluogo	<b>08/10/2018</b>
Toponomastica interessata	<b>Via Mantegna.</b>
Individuazione opera	<b>Sistemazione accesso marciapiede con rampe.</b>
Criticità	<b>Mancanza di rampe per sopperire alla differenza di quota fra piattaforma stradale e percorso pedonale su marciapiede.</b>
Riferimenti normativi	<b>DPR 503/96, DM 236/89 e altro</b>
Coordinate geografiche	<b>X=1711914,9 Y=5045003,9</b>
Descrizione intervento	<b>Formazione di rampe per garantire continuità a percorso pedonale su marciapiede.</b>

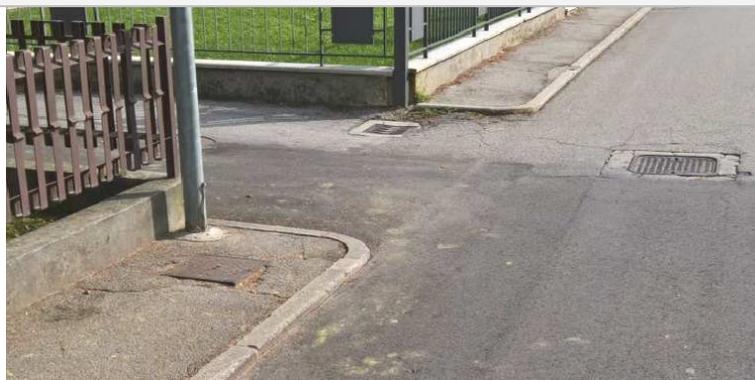
Foto situazione attuale  
(vista da **ovest**)

Scheda n°	<b>134</b>
Data sopralluogo	<b>08/10/2018</b>
Toponomastica interessata	<b>Via Mantegna.</b>
Individuazione opera	<b>Sistemazione accesso marciapiede con rampe.</b>
Criticità	<b>Mancanza di rampe per sopperire alla differenza di quota fra piattaforma stradale e percorso pedonale su marciapiede.</b>
Riferimenti normativi	<b>DPR 503/96, DM 236/89 e altro</b>
Coordinate geografiche	<b>X=1711957,4 Y=5044998,2</b>
Descrizione intervento	<b>Formazione di rampe per garantire continuità a percorso pedonale su marciapiede.</b>

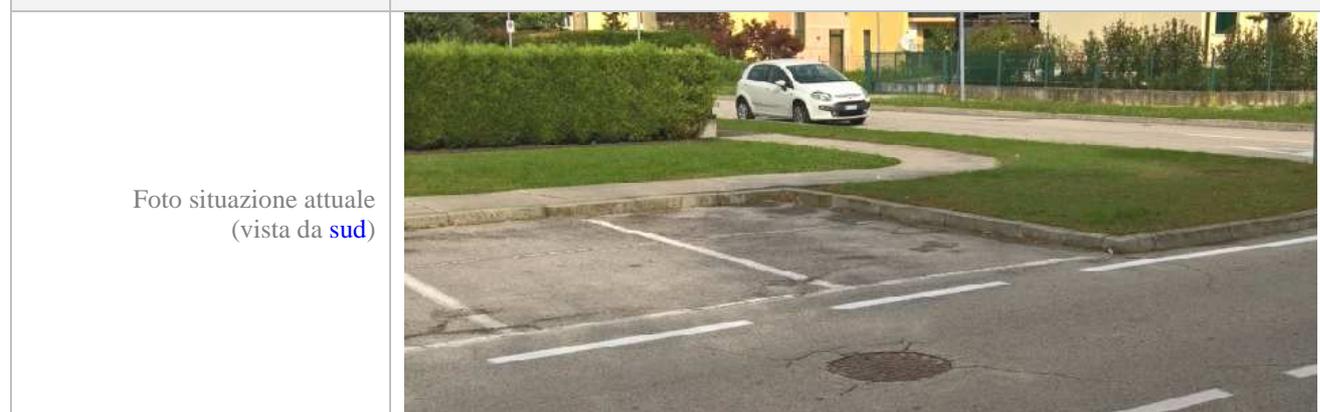
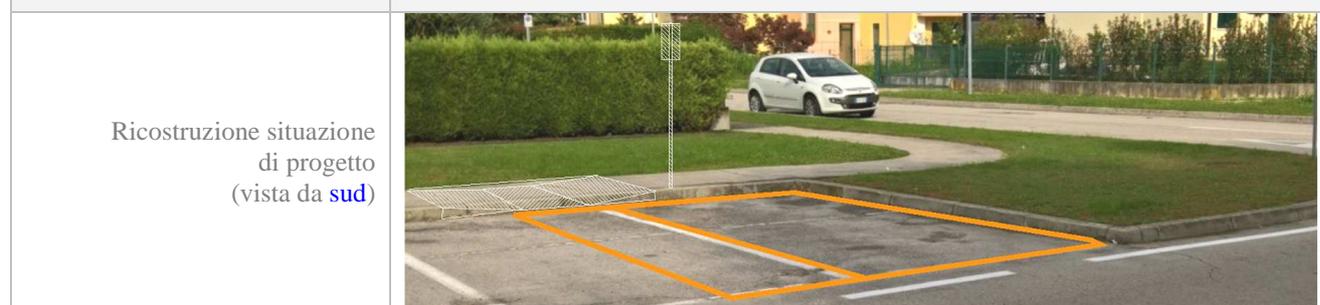
Scheda n°	<b>135</b>
Data sopralluogo	08/10/2018
Toponomastica interessata	viale Margherita
Individuazione opera	Nuovo stallo per disabili con rampa nel parcheggio di viale Margherita.
Criticità	Mancanza stallo disabili lungo l'inizio di viale Margherita.
Riferimenti normativi	DPR 503/96, DM 236/89 e altro
Coordinate geografiche	X=1711881,4 Y=5045119,2
Descrizione intervento	Nuovo stallo per disabili e rampa.

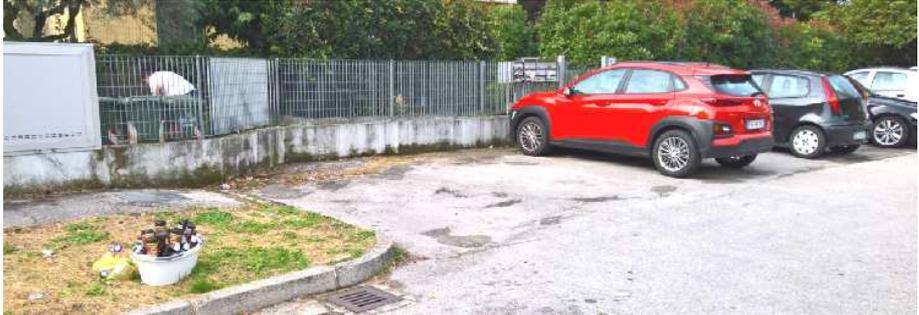
Scheda n°	<b>136</b>		
Data sopralluogo	08/10/2018		
Toponomastica interessata	via Dei Gigli, alla fine della via.		
Individuazione opera	Nuovo stallo sosta disabili in via Dei Gigli.		
Criticità	Garantire a via Dei Gigli uno stallo di sosta per disabili.		
Riferimenti normativi	DPR 503/96, DM 236/89 e altro		
Coordinate geografiche	X=1711863,4 Y=5045252,9		
Descrizione intervento	Creazione di un nuovo stallo sosta disabili.		
Foto situazione attuale (vista da est)

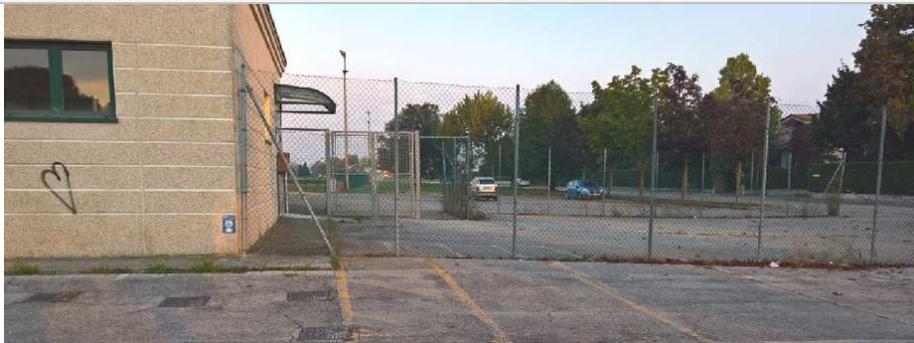
Scheda n°	<b>137</b>		
Data sopralluogo	15/10/2018		
Toponomastica interessata	via Stadio		
Individuazione opera	Ampliamento numero stalli per disabili con creazione cancelletto di collegamento lato sud Palazzetto dello Sport di via Stadio.		
Criticità	Mancano stalli disabili e collegamento fra aree esterne diverse del Palazzetto dello Sport.		
Riferimenti normativi	DPR 503/96, DM 236/89 e altro		
Coordinate geografiche	X=1711559,2 Y=5044627,7		
Descrizione intervento	Nuovi stalli per disabili e cancelletto di collegamento fra aree esterne del Palazzetto dello Sport di via Stadio.		
Foto situazione attuale (vista da sud/est)

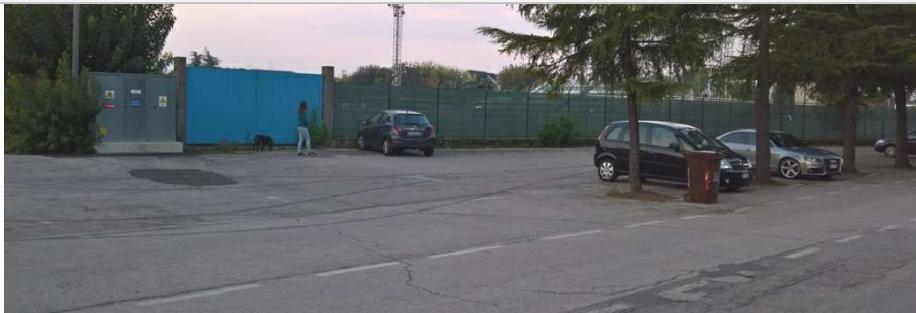
Scheda n°	<b>138</b>		
Data sopralluogo	15/10/2018		
Toponomastica interessata	Piazzale fronte campo da calcio di via Stadio.		
Individuazione opera	Nuovi stalli provvisori per disabili (2).		
Criticità	Mancano 2 stalli sosta per disabili nel piazzale antistante il campo da calcio comunale di via Stadio.		
Riferimenti normativi	DPR 503/96, DM 236/89 e altro		
Coordinate geografiche	X=1711783,1 Y=5044540,2		
Descrizione intervento	Nuovi stalli per disabili (minimo 2). Posizione ipotizzata puramente indicativa e da definire all'atto esecutivo in funzione dell'accessibilità agli impianti sportivi.		
Foto situazione attuale (vista da nord/est)

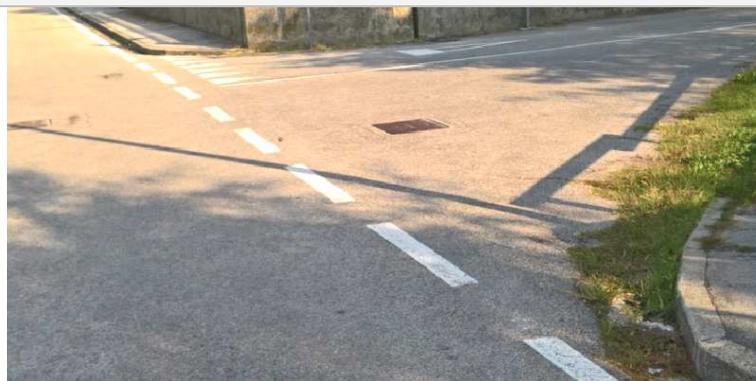
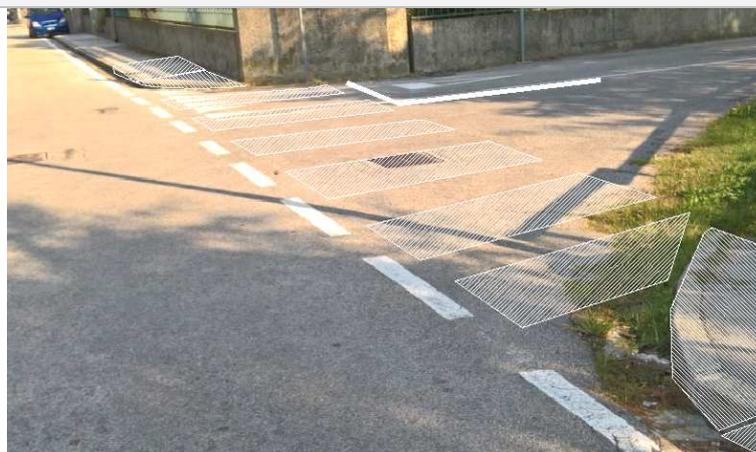
Scheda n°	<b>139</b>
Data sopralluogo	10/10/2018
Toponomastica interessata	via Ariosto (presso incrocio con via Rosmini)
Individuazione opera	Rampe accesso marciapiede e continuità pedonale in carreggiata evidenziata con segnaletica orizzontale.
Criticità	Manca continuità tra marciapiedi di via Rosmini.
Riferimenti normativi	DPR 503/96, DM 236/89 e altro
Coordinate geografiche	X=1712595,6 Y=5044988,3
Descrizione intervento	Due rampe per accessibilità marciapiedi con percorso pedonale in carreggiata in via Ariosto.

Foto situazione attuale  
(vista da sud)

Ricostruzione situazione  
di progetto  
(vista da sud)

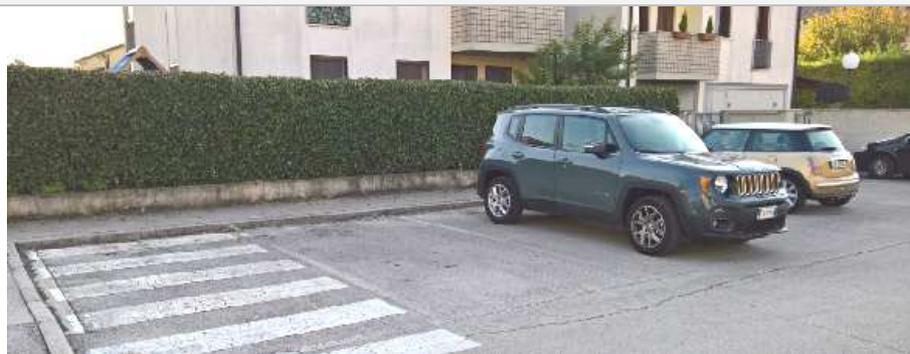
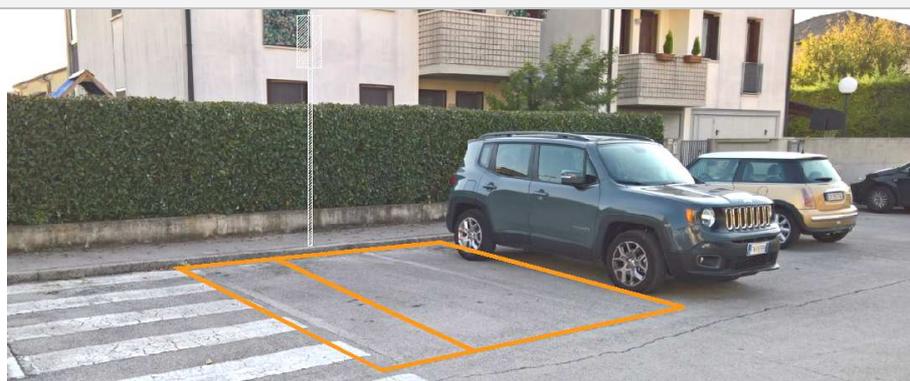
Scheda n°	<b>140</b>
Data sopralluogo	11/10/2018
Toponomastica interessata	laterale via Filanda
Individuazione opera	Nuovo stallo per disabili nel parcheggio della laterale v.Filanda.
Criticità	Manca stallo disabili nella laterale.
Riferimenti normativi	DPR 503/96, DM 236/89 e altro
Coordinate geografiche	X=1712529,7 Y=5044721,4
Descrizione intervento	Nuovo stallo per disabili.

Foto situazione attuale  
(vista da **ovest**)

Ricostruzione situazione  
di progetto  
(vista da **ovest**)

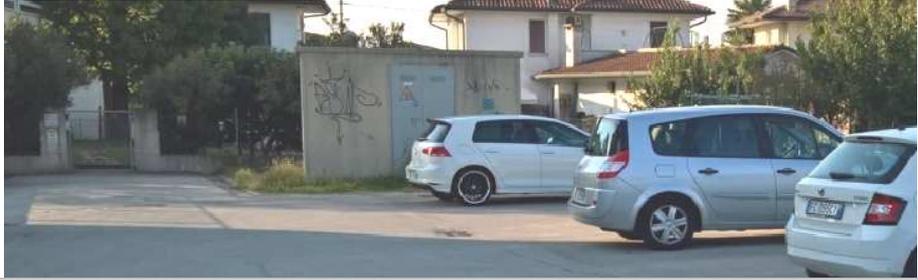
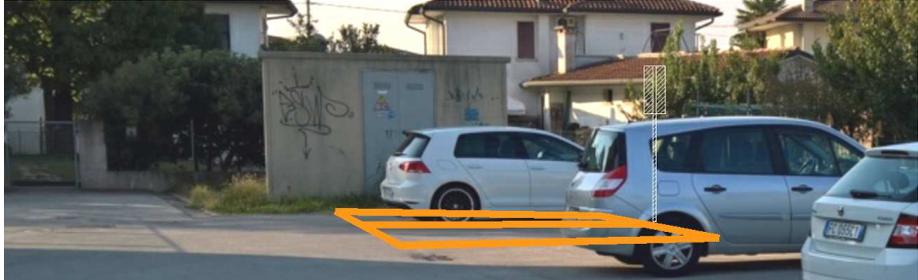
Scheda n°	<b>141</b>		
Data sopralluogo	11/10/2018		
Toponomastica interessata	laterale via Delle Fratte		
Individuazione opera	Nuovo stallo per disabili nel parcheggio della laterale v.Delle Fratte.		
Criticità	Manca stallo disabili nella laterale.		
Riferimenti normativi	DPR 503/96, DM 236/89 e altro		
Coordinate geografiche	X=1712667,1 Y=5044702,2		
Descrizione intervento	Nuovo stallo per disabili.		
Foto situazione attuale (vista da nord)

Ricostruzione situazione di progetto (vista da nord)

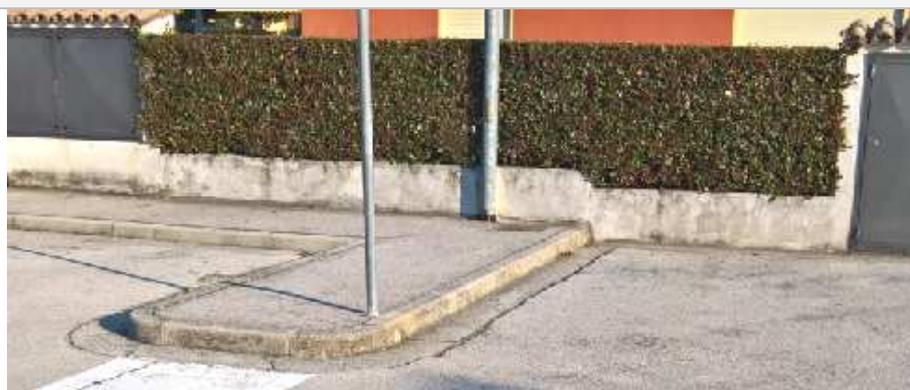
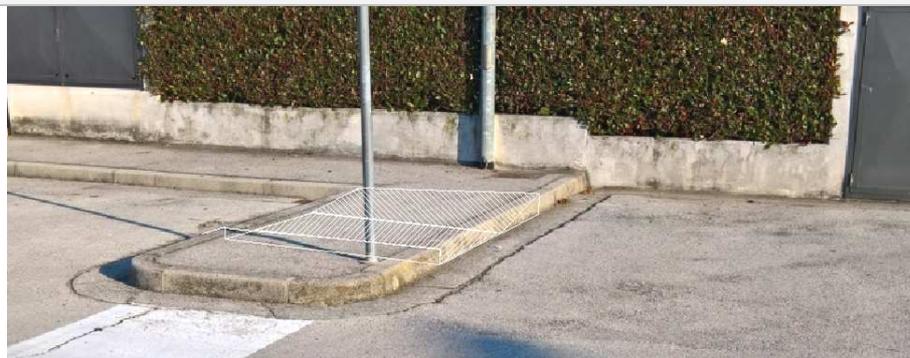
Scheda n°	<b>142</b>
Data sopralluogo	11/10/2018
Toponomastica interessata	via Filanda
Individuazione opera	Rampa per accessibilità marciapiede.
Criticità	Manca rampa per accessibilità a percorsi pedonali.
Riferimenti normativi	DPR 503/96, DM 236/89 e altro
Coordinate geografiche	X=1712693,7 Y=5044894,4
Descrizione intervento	Nuova rampa accessibilità al marciapiede presso parcheggio di via Filanda (lato nord).

Foto situazione attuale  
(vista da sud/est)

Ricostruzione situazione  
di progetto  
(vista da sud/est)

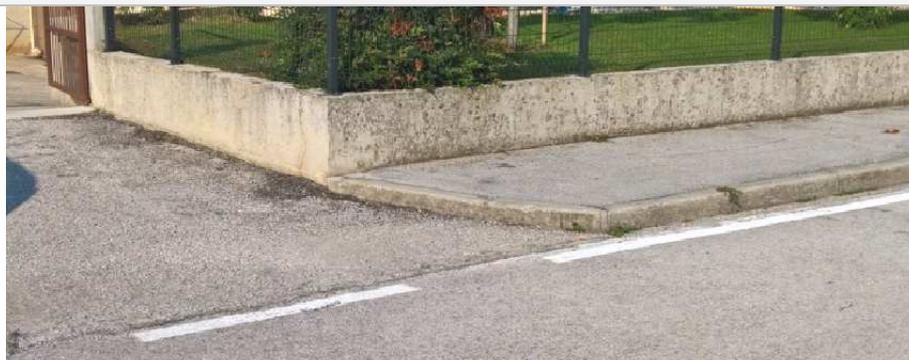
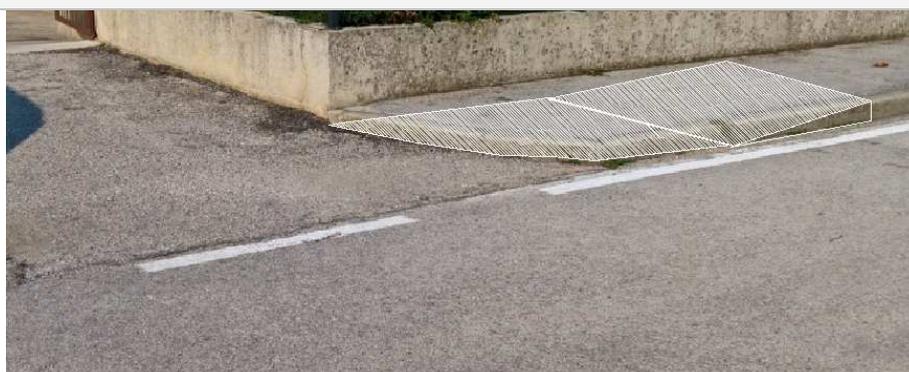
Scheda n°	<b>143</b>
Data sopralluogo	10/10/2018
Toponomastica interessata	via Rosmini
Individuazione opera	Rampa accesso marciapiede.
Criticità	Manca rampa accessibilità marciapiede.
Riferimenti normativi	DPR 503/96, DM 236/89 e altro
Coordinate geografiche	X=1712582,1 Y=5045003,2
Descrizione intervento	Nuova rampa per accessibilità a marciapiede.

Foto situazione attuale  
(vista da sud/est)

Ricostruzione situazione  
di progetto  
(vista da sud/est)
