# PEBA

## Piano Eliminazione Barriere Architettoniche in Camisano Vicentino

Comune di **Camisano Vicentino (VI)**. **PEBA 2018**. Scheda **RILIEVO URBANO**.

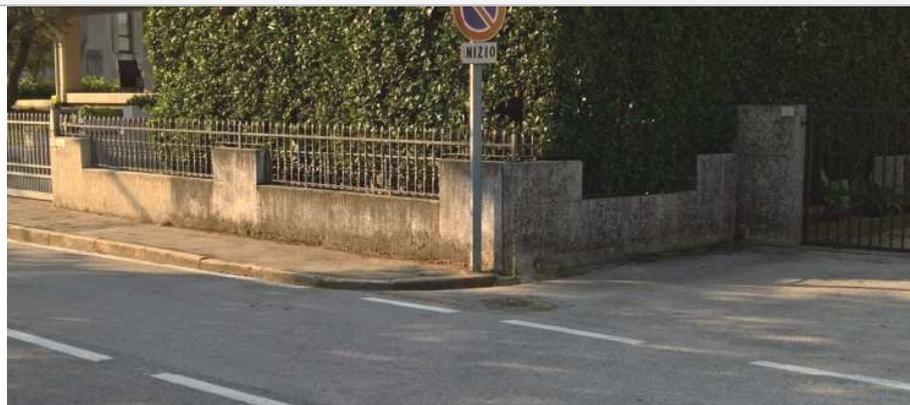
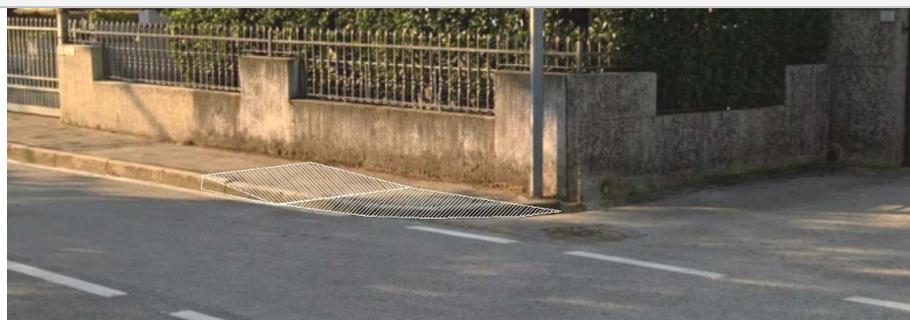
Scheda n°	<b>144</b>
Data sopralluogo	10/10/2018
Toponomastica interessata	via Rosmini
Individuazione opera	Rampa accesso marciapiede.
Criticità	Manca rampa accessibilità marciapiede.
Riferimenti normativi	DPR 503/96, DM 236/89 e altro
Coordinate geografiche	X=1712593,8 Y=5044973,7
Descrizione intervento	Nuova rampa per accessibilità a marciapiede.

Foto situazione attuale  
(vista da nord/est)

Ricostruzione situazione  
di progetto  
(vista da nord/est)

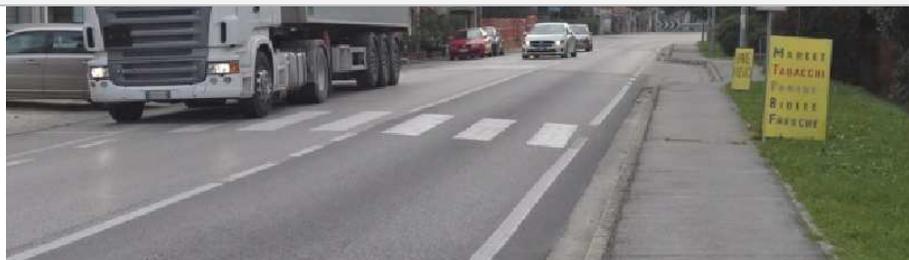
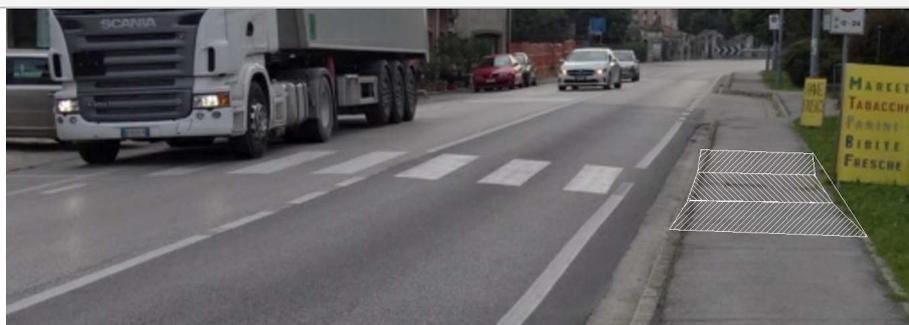
Scheda n°	<b>145</b>
Data sopralluogo	17/10/2018
Toponomastica interessata	via Torrossa
Individuazione opera	Nuova rampa accesso al marciapiede in via Torrossa.
Criticità	Manca rampa accesso al marciapiede.
Riferimenti normativi	DPR 503/96, DM 236/89 e altro
Coordinate geografiche	X=1713217,1 Y=5044711,1
Descrizione intervento	Nuova rampa accesso a marciapiede.

Foto situazione attuale  
(vista da nord/est)

Ricostruzione situazione  
di progetto  
(vista da nord/est)

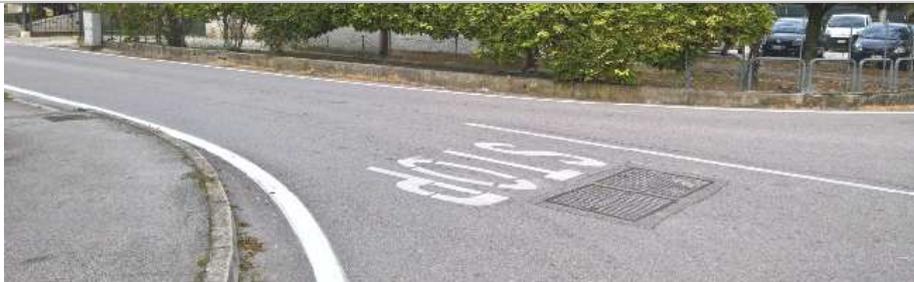
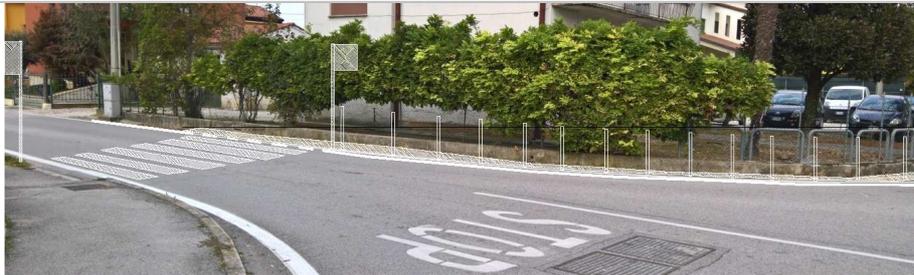
Scheda n°	<b>146</b>		
Data sopralluogo	17/10/2018		
Toponomastica interessata	via Picelli (incrocio con via Torrossa)		
Individuazione opera	Nuovo passaggio pedonale e sistemazione percorso pedonale lato nord/est dell'incrocio.		
Criticità	Manca attraversamento pedonale in via Picelli per garantire la continuità pedonale di via Torrossa e via Piazzola.		
Riferimenti normativi	DPR 503/96, DM 236/89 e altro		
Coordinate geografiche	X=1713238,6 Y=5044752,2		
Descrizione intervento	Nuovo attraversamento pedonale in via Picelli e nuovo percorso pedonale lungo lo spigolo nord/est dell'incrocio via Picelli con via Torrossa/via Piazzola.		
Foto situazione attuale (vista da sud)

Ricostruzione situazione di progetto (vista da sud)

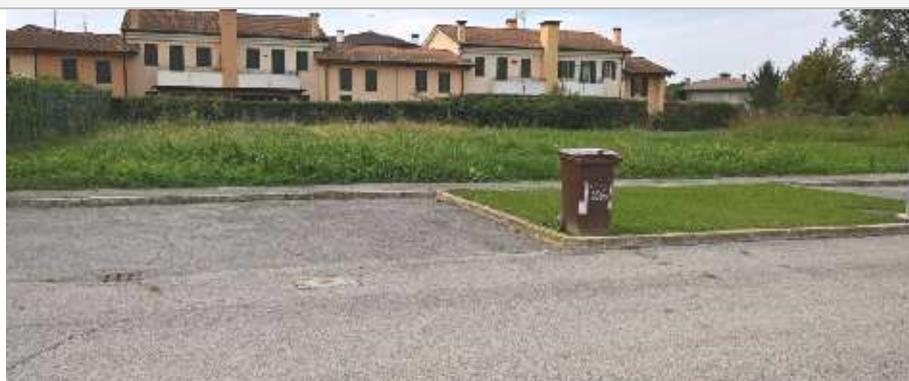
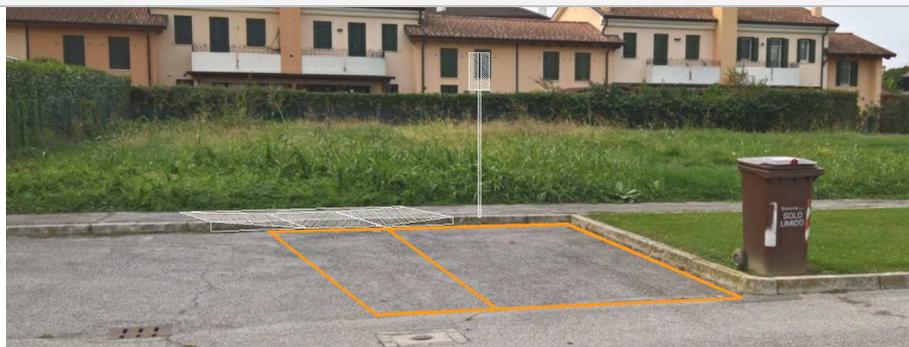
Scheda n°	<b>147</b>
Data sopralluogo	<b>17/10/2018</b>
Toponomastica interessata	<b>via Kennedy</b>
Individuazione opera	<b>Realizzazione parcheggio per diversamente abili e rampa di accesso al marciapiede.</b>
Criticità	<b>Manca stallo disabili nella via Kennedy.</b>
Riferimenti normativi	<b>DPR 503/96, DM 236/89 e altro</b>
Coordinate geografiche	<b>X=1713479,3 Y=5044667,7</b>
Descrizione intervento	<b>Nuovo stallo per disabili e rampa in via Kennedy.</b>

Foto situazione attuale  
(vista da **sud/est**)

Ricostruzione situazione  
di progetto  
(vista da **sud/est**)

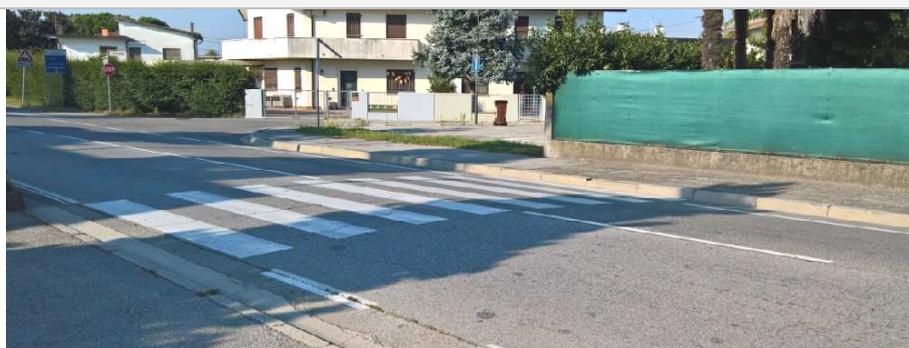
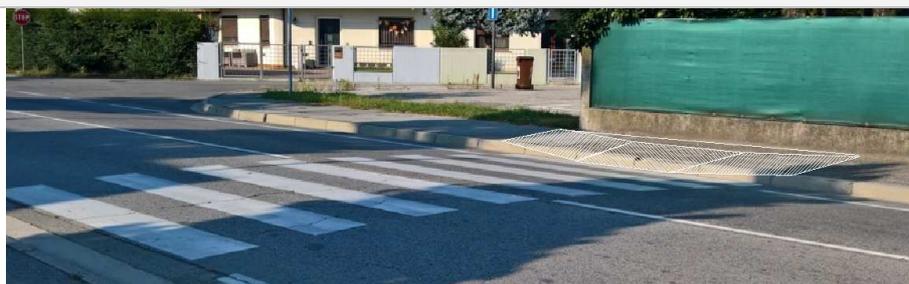
Scheda n°	<b>148</b>
Data sopralluogo	11/10/2018
Toponomastica interessata	via Alpini
Individuazione opera	Realizzazione rampa di accesso al marciapiede su attraversamento pedonale esistente.
Criticità	Manca rampa accesso marciapiede su attraversamento pedonale.
Riferimenti normativi	DPR 503/96, DM 236/89 e altro
Coordinate geografiche	X=1712337,7 Y=5044689,2
Descrizione intervento	Rampa di accesso al marciapiede su attraversamento pedonale esistente.

Foto situazione attuale  
(vista da nord/est)

Ricostruzione situazione  
di progetto  
(vista da nord/est)

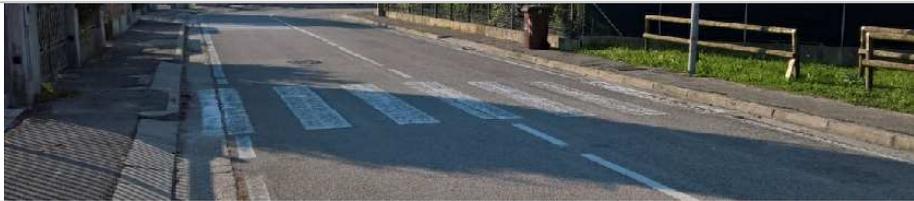
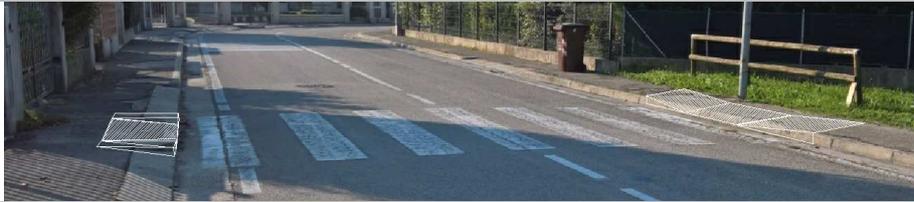
Scheda n°	<b>150</b>		
Data sopralluogo	11/10/2018		
Toponomastica interessata	via Granatieri		
Individuazione opera	Realizzazione rampa di accesso al marciapiede su attraversamento pedonale esistente.		
Criticità	Manca rampa accesso marciapiede su attraversamento pedonale.		
Riferimenti normativi	DPR 503/96, DM 236/89 e altro		
Coordinate geografiche	X=1712471,7 Y=5044565,5		
Descrizione intervento	Rampa di accesso al marciapiede su attraversamento pedonale esistente.		
Foto situazione attuale (vista da nord/ovest)

Ricostruzione situazione di progetto (vista da nord/ovest)

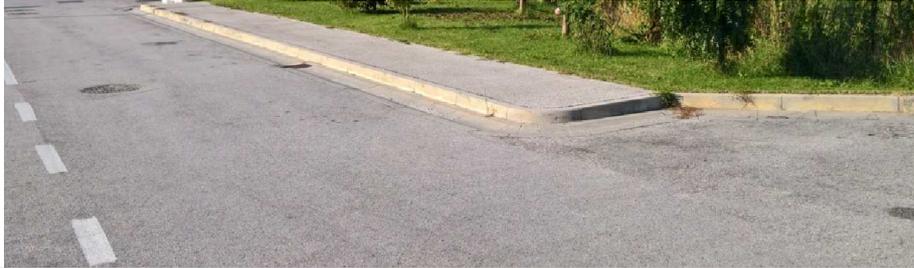
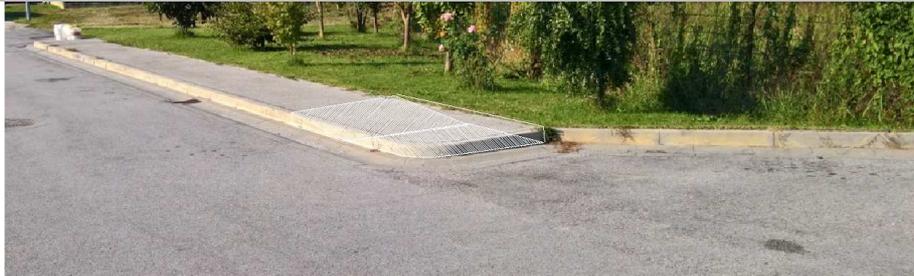
Scheda n°	<b>151</b>		
Data sopralluogo	11/10/2018		
Toponomastica interessata	via Artiglieri		
Individuazione opera	Realizzazione rampa di accesso al marciapiede.		
Criticità	Manca rampa accesso marciapiede.		
Riferimenti normativi	DPR 503/96, DM 236/89 e altro		
Coordinate geografiche	X=1712562,2 Y=5044583,7		
Descrizione intervento	Rampa di accesso al marciapiede.		
Foto situazione attuale (vista da nord)

Ricostruzione situazione di progetto (vista da nord)

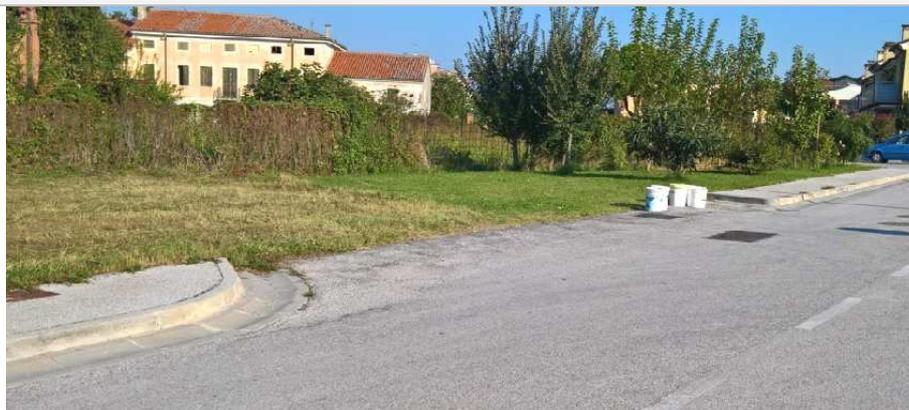
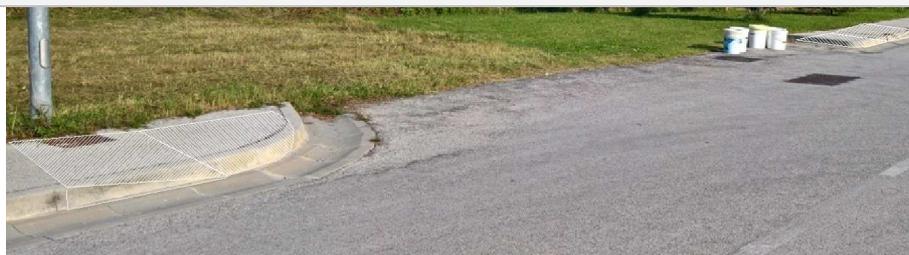
Scheda n°	<b>152</b>
Data sopralluogo	<b>11/10/2018</b>
Toponomastica interessata	<b>via Artiglieri</b>
Individuazione opera	<b>Realizzazione rampa di accesso al marciapiede.</b>
Criticità	<b>Manca rampa accesso marciapiede.</b>
Riferimenti normativi	<b>DPR 503/96, DM 236/89 e altro</b>
Coordinate geografiche	<b>X=1712552,9 Y=5044567,2</b>
Descrizione intervento	<b>Rampa di accesso al marciapiede.</b>

Foto situazione attuale  
(vista da **sud**)

Ricostruzione situazione  
di progetto  
(vista da **sud**)

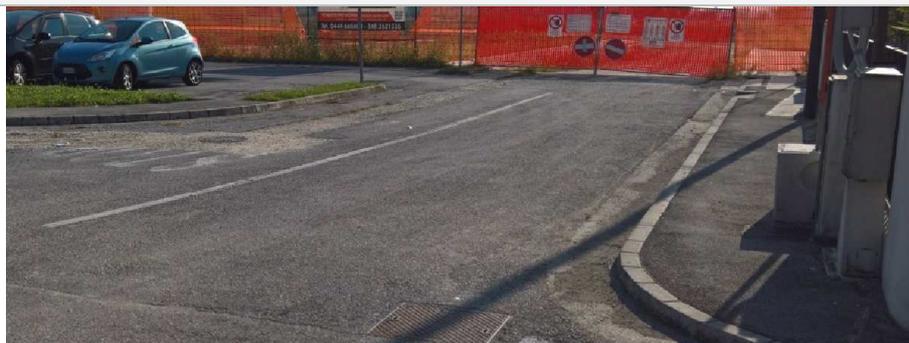
Scheda n°	<b>153</b>
Data sopralluogo	11/10/2018
Toponomastica interessata	via Artiglieri
Individuazione opera	Realizzazione rampa di accesso al marciapiede.
Criticità	Manca rampa accesso marciapiede.
Riferimenti normativi	DPR 503/96, DM 236/89 e altro
Coordinate geografiche	X=1712491,7 Y=5044461,1
Descrizione intervento	Rampa di accesso al marciapiede.

Foto situazione attuale  
(vista da nord/ovest)

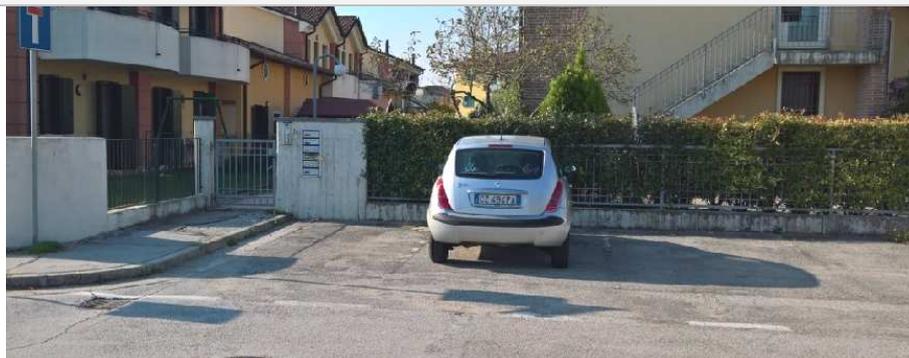
Foto situazione attuale  
(vista da **nord**)

Scheda n°	<b>155</b>
Data sopralluogo	<b>11/10/2018</b>
Toponomastica interessata	<b>via Granatieri</b>
Individuazione opera	<b>Nuovo stallo per disabili con rampa nel parcheggio di Granatieri.</b>
Criticità	<b>Manca stallo disabili nella via.</b>
Riferimenti normativi	<b>DPR 503/96, DM 236/89 e altro</b>
Coordinate geografiche	<b>X=1712451,5 Y=5044479,8</b>
Descrizione intervento	<b>Nuovo stallo per disabili e rampa in via Granatieri.</b>

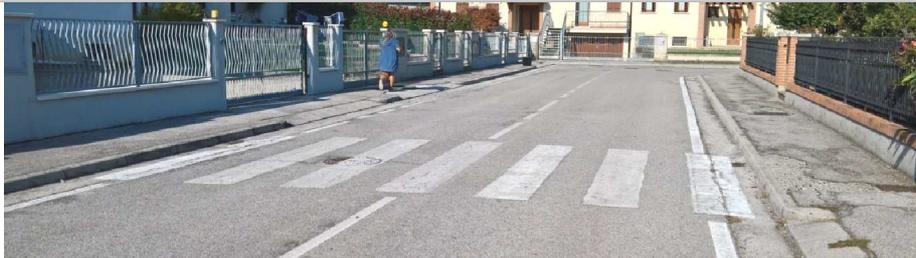
Scheda n°	<b>156</b>		
Data sopralluogo	11/10/2018		
Toponomastica interessata	via Granatieri		
Individuazione opera	Realizzazione rampa di accesso al marciapiede su attraversamento pedonale esistente.		
Criticità	Manca rampa accesso marciapiede su attraversamento pedonale.		
Riferimenti normativi	DPR 503/96, DM 236/89 e altro		
Coordinate geografiche	X=1712398,5 Y=5044517,9		
Descrizione intervento	Rampa di accesso al marciapiede su attraversamento pedonale esistente.		
Foto situazione attuale (vista da sud/est)

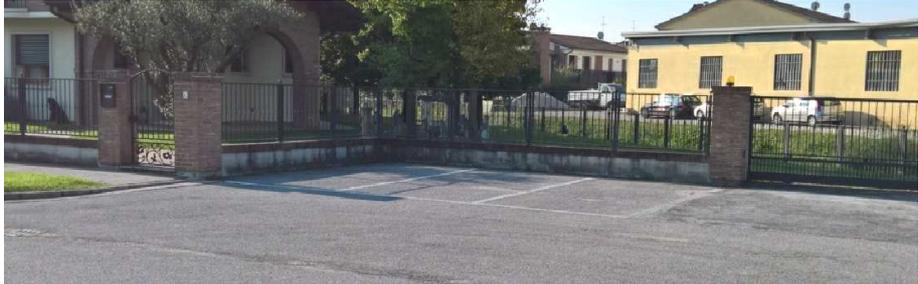
Scheda n°	<b>157</b>		
Data sopralluogo	11/10/2018		
Toponomastica interessata	via Avieri		
Individuazione opera	Nuovo stallo per disabili con rampa nel parcheggio di via Avieri.		
Criticità	Manca stallo disabili nella via Avieri.		
Riferimenti normativi	DPR 503/96, DM 236/89 e altro		
Coordinate geografiche	X=1712326,1 Y=5044581,3		
Descrizione intervento	Nuovo stallo per disabili e rampa in via Avieri.		
Foto situazione attuale (vista da nord)

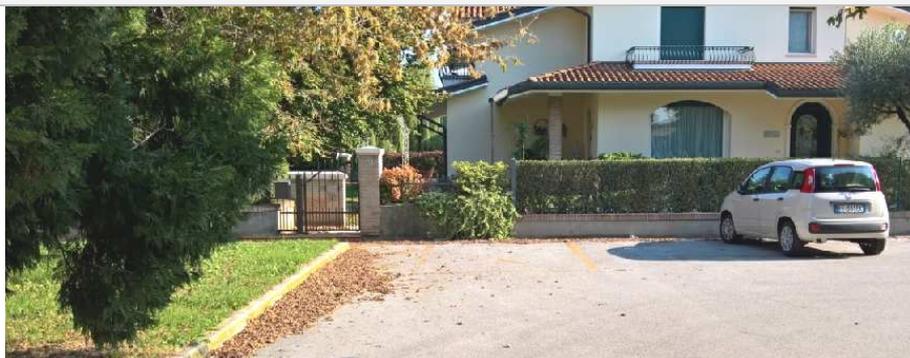
Foto situazione attuale  
(vista da sud/ovest)

Scheda n°	<b>158</b>
Data sopralluogo	11/10/2018
Toponomastica interessata	via Generale Dalla Chiesa
Individuazione opera	Parcheggio dedicato parzialmente non a norma.
Criticità	Manca segnaletica verticale.
Riferimenti normativi	DPR 503/96, DM 236/89 e altro
Coordinate geografiche	X=1712359,7 Y=5044334,6
Descrizione intervento	F. e p. cartello segnaletica verticale stallo disabili.

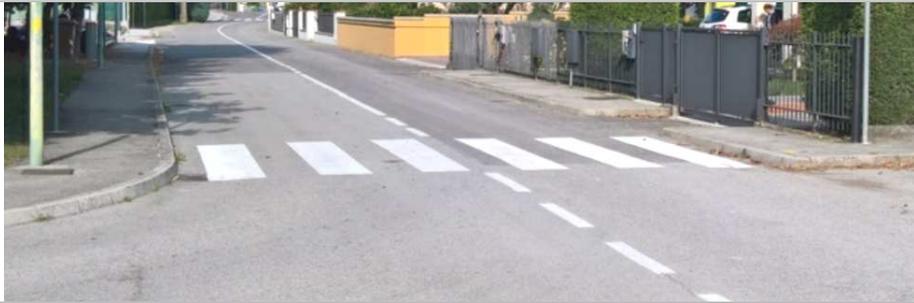
Scheda n°	<b>159</b>		
Data sopralluogo	11/10/2018		
Toponomastica interessata	via Pomari		
Individuazione opera	Realizzazione rampa di accesso al marciapiede su attraversamento pedonale esistente.		
Criticità	Manca rampa accesso marciapiede su attraversamento pedonale.		
Riferimenti normativi	DPR 503/96, DM 236/89 e altro		
Coordinate geografiche	X=1712215,7 Y=5044232,1		
Descrizione intervento	Rampa di accesso al marciapiede su attraversamento pedonale esistente.		
Foto situazione attuale (vista da sud/est)

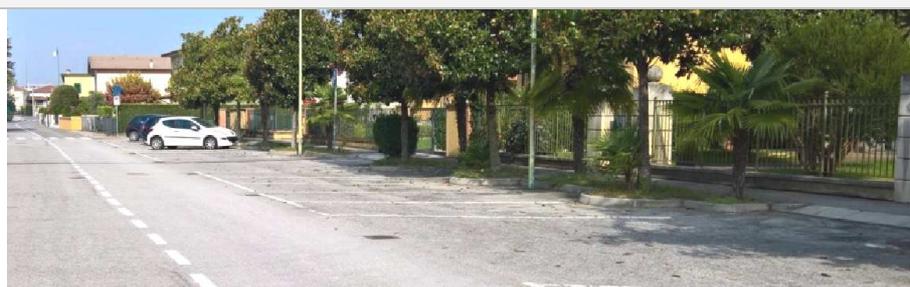
Foto situazione attuale  
(vista da sud/est)

Scheda n°	<b>160</b>
Data sopralluogo	11/10/2018
Toponomastica interessata	via Dei Pomari
Individuazione opera	Nuovi stalli per disabili con rampa nel parcheggio di v. Dei Pomari.
Criticità	Manca stallo disabili nella via (necessari minimo 2 stalli).
Riferimenti normativi	DPR 503/96, DM 236/89 e altro
Coordinate geografiche	X=1712255,5 Y=5044204,1
Descrizione intervento	Nuovi stalli per disabili e relative rampe di accesso ai marciapiedi in via Dei Pomari.

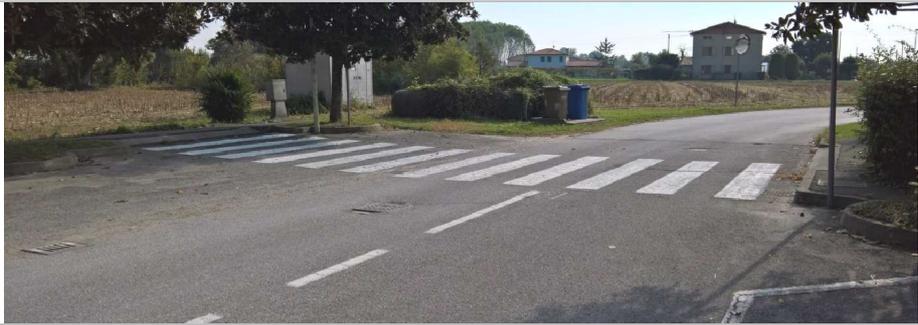
Scheda n°	<b>161</b>		
Data sopralluogo	11/10/2018		
Toponomastica interessata	via Dei Pomari		
Individuazione opera	Realizzazione rampa di accesso al marciapiede su attraversamento pedonale esistente.		
Criticità	Manca rampa accesso marciapiede su attraversamento pedonale.		
Riferimenti normativi	DPR 503/96, DM 236/89 e altro		
Coordinate geografiche	X=1712283,5 Y=5044175,3		
Descrizione intervento	Rampa di accesso al marciapiede su attraversamento pedonale esistente.		
Foto situazione attuale (vista da nord/ovest)

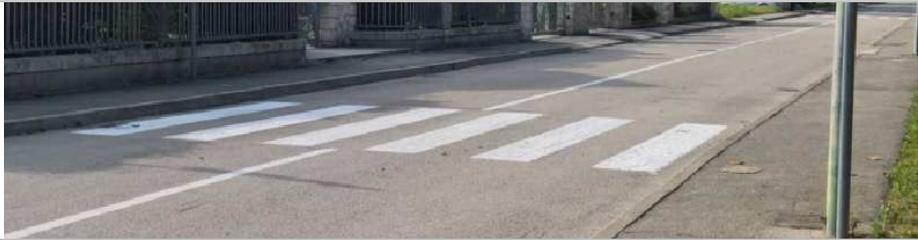
Scheda n°	<b>162</b>		
Data sopralluogo	11/10/2018		
Toponomastica interessata	via Dei Ciliegi		
Individuazione opera	Realizzazione rampa di accesso al marciapiede su attraversamento pedonale esistente.		
Criticità	Manca rampa accesso marciapiede su attraversamento pedonale.		
Riferimenti normativi	DPR 503/96, DM 236/89 e altro		
Coordinate geografiche	X=1712214,4 Y=5044212,9		
Descrizione intervento	Rampa di accesso al marciapiede su attraversamento pedonale esistente.		
Foto situazione attuale (vista da nord)

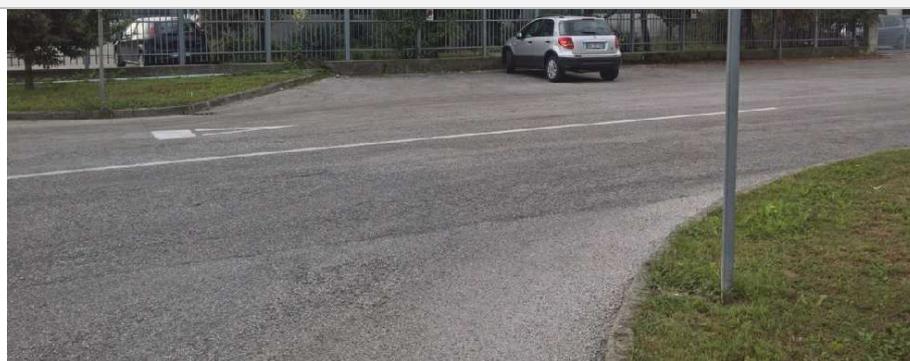
Foto situazione attuale  
(vista da **nord**)

Scheda n°	<b>163</b>
Data sopralluogo	11/10/2018
Toponomastica interessata	via Cà Marzare
Individuazione opera	Nuovo stallo per disabili nel parcheggio di v. Cà Marzare e nuovo attraversamento pedonale su via Venezia.
Criticità	Manca stallo disabili nella via Cà Marzare e attraversamento pedonale destinato a collegare il lato sud e il lato nord di via Venezia.
Riferimenti normativi	DPR 503/96, DM 236/89 e altro
Coordinate geografiche	X=1711380,1 Y=5043626,7
Descrizione intervento	Nuovo stallo per disabili in via Cà Marzare e nuovo attraversamento pedonale in via Venezia e nella zona parcheggio.

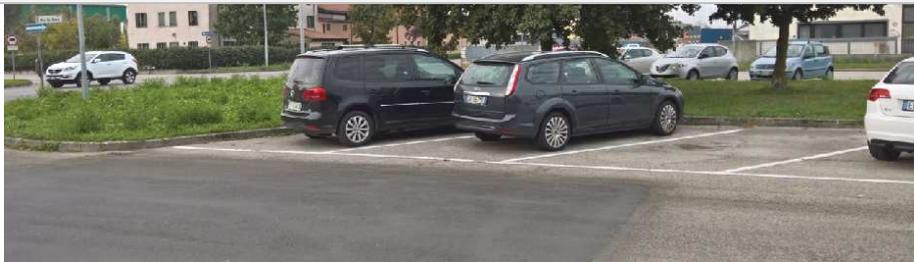
Scheda n°	<b>164</b>		
Data sopralluogo	15/10/2018		
Toponomastica interessata	via Pio La Torre		
Individuazione opera	Nuovi stalli per disabili con rampe e attraversamento pedonale in via Pio La Torre (presso incrocio con via Venezia).		
Criticità	Mancano stalli disabili in via Pio La Torre e manca collegamento pedonale fra marciapiedi fronteggianti appartenenti alla stessa via (parallelamente a via Venezia).		
Riferimenti normativi	DPR 503/96, DM 236/89 e altro		
Coordinate geografiche	X=1711336 Y=5043668		
Descrizione intervento	Nuovi stalli per disabili e attraversamento pedonale in via Pio La Torre.		
Foto situazione attuale (vista da nord/est)

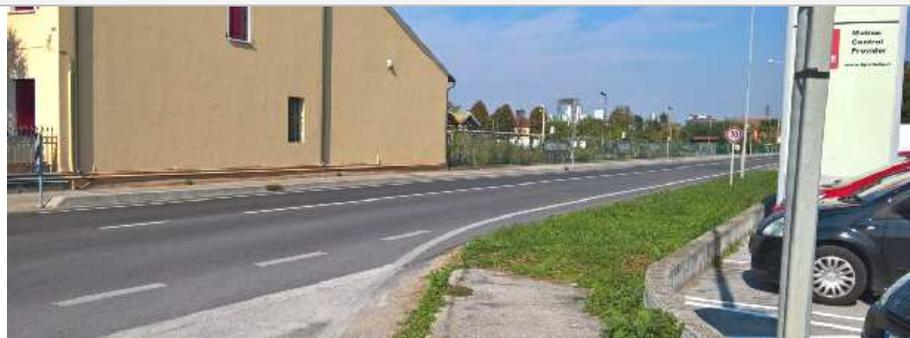
Foto situazione attuale  
(vista da sud/est)

Scheda n°	<b>165</b>
Data sopralluogo	11/10/2018
Toponomastica interessata	via Vanzo Nuovo
Individuazione opera	Nuovo attraversamento pedonale in via Vanzo Nuovo (presso incrocio con via Del Lavoro).
Criticità	Manca attraversamento pedonale in via Vanzo Nuovo per il collegamento fra percorso ciclabile lato ovest e sistema di pedonali dell'area industriale.
Riferimenti normativi	DPR 503/96, DM 236/89 e altro
Coordinate geografiche	X=1711811,8 Y=5042846,6
Descrizione intervento	Nuovo attraversamento pedonale in via Vanzo Nuovo.

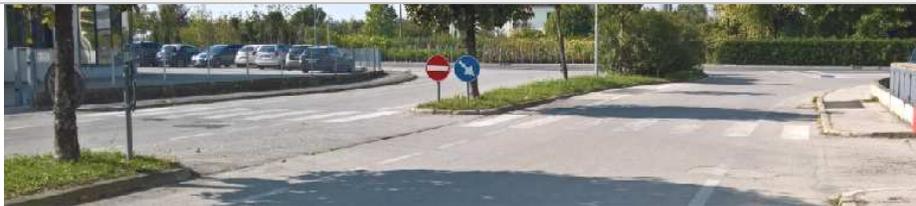
Scheda n°	<b>166</b>		
Data sopralluogo	11/10/2018		
Toponomastica interessata	via Del Lavoro		
Individuazione opera	Nuove rampe su attraversamento pedonale esistente in via Del Lavoro (presso incrocio con via Vanzo Nuovo).		
Criticità	Mancano rampe accesso marciapiede su attraversamento pedonale esistente.		
Riferimenti normativi	DPR 503/96, DM 236/89 e altro		
Coordinate geografiche	X=1711854,3 Y=5042808,2		
Descrizione intervento	Nuove rampe accesso marciapiedi su attraversamento pedonale esistente in via Del Lavoro.		
Foto situazione attuale (vista da est)

<b>Stima economica</b>			
Descrizione	Stima parametrica	Importo (euro)	Importo progressivo (euro)
Scavi, demolizioni, scarifiche, conferimenti in discarica.	8 m <sup>2</sup> x 20 euro/m <sup>2</sup>	160,00	160,00
Ripristini granulari	2 m <sup>3</sup> x 40 euro/m <sup>3</sup>	80,00	240,00

Ripristini bitumati	8 m <sup>2</sup> x 15 euro/m <sup>2</sup>	120,00	360,00
Massetti e opere c.a. in opera	8 m <sup>2</sup> x 30 euro/m <sup>2</sup>	240,00	600,00
Opere c.a.p. (cordonate, masselli, ecc...)	10 m x 30 euro/m	300,00	900,00
Varie e arrotondamenti	.	50,00	<b>950,00</b>
<b>Priorità</b>			
<b>5</b>	1=urgente; 2=entro pochi mesi; 3=entro 1 anno; 4=entro 3 anni; 5=entro 10 anni

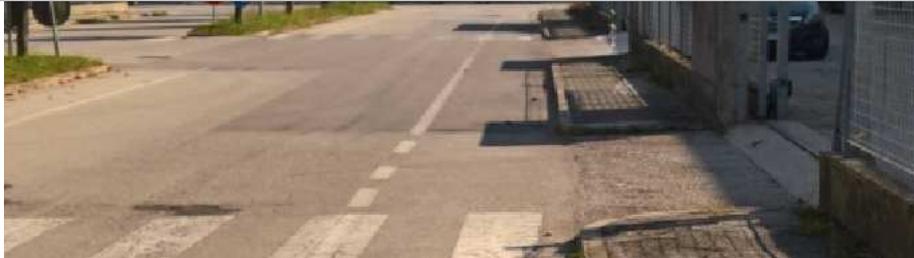
Scheda n°	<b>167</b>		
Data sopralluogo	11/10/2018		
Toponomastica interessata	via Del Lavoro		
Individuazione opera	Nuove rampe su accessi esistenti in via Del Lavoro (marciapiede sud).		
Criticità	Mancano rampe marciapiede su accessi privati.		
Riferimenti normativi	DPR 503/96, DM 236/89 e altro		
Coordinate geografiche	X=1711858,4 Y=5042800,2 X=1711885,6 Y=5042799,9		
Descrizione intervento	Nuove rampe per marciapiedi su accessi privati esistenti in via Del Lavoro.		
Foto situazione attuale (vista da ovest)

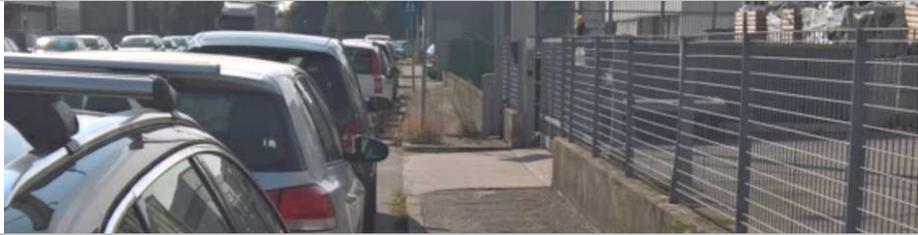
Scheda n°	<b>168</b>		
Data sopralluogo	11/10/2018		
Toponomastica interessata	via Dell'Artigianato		
Individuazione opera	8 nuove rampe su accessi esistenti in via Dell'Artigianato.		
Criticità	Mancano 8 rampe accessibilità a marciapiede su ingressi privati.		
Riferimenti normativi	DPR 503/96, DM 236/89 e altro		
Coordinate geografiche	X=1711932,5    Y=5042762,5 X=1711930,3    Y=5042685,8 X=1711930,0    Y=5042669,0 X=1711929,7    Y=5042652,1		
Descrizione intervento	8 nuove rampe per accessibilità marciapiedi su ingressi privati esistenti in via Dell'Artigianato.		
Foto situazione attuale (vista da nord)

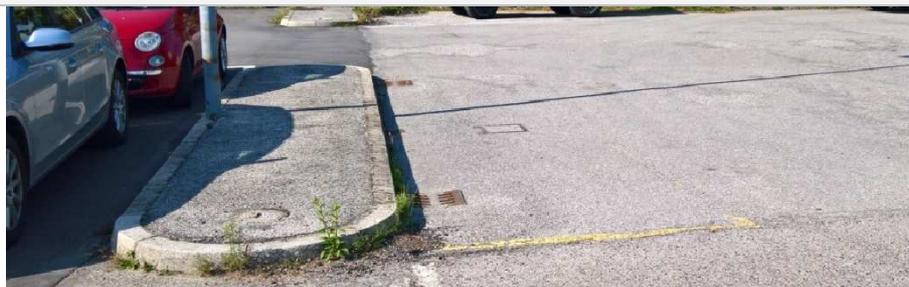
Foto situazione attuale  
(vista da est)

Scheda n°	<b>169</b>
Data sopralluogo	11/10/2018
Toponomastica interessata	via Dell'Artigianato
Individuazione opera	Nuovo stallo per disabili in via Dell'Artigianato (estremità sud).
Criticità	Manca uno stallo per disabili in via Dell'Artigianato (estremità sud).
Riferimenti normativi	DPR 503/96, DM 236/89 e altro
Coordinate geografiche	X=1711927,1 Y=5042610,6
Descrizione intervento	Nuovo stallo per disabili in via Dell'Artigianato.

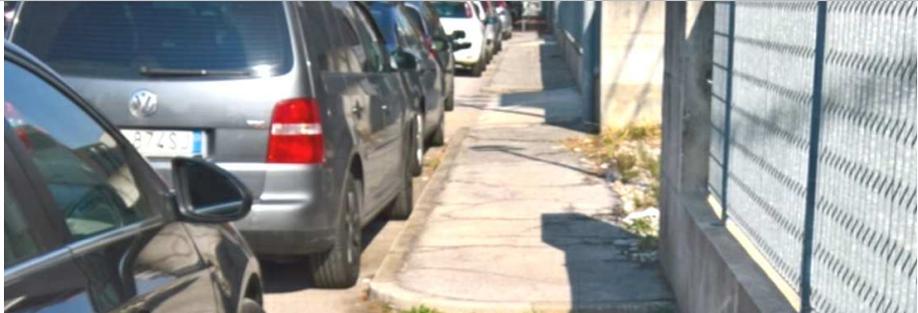
Scheda n°	<b>170</b>		
Data sopralluogo	11/10/2018		
Toponomastica interessata	via Dell'Artigianato		
Individuazione opera	12 nuove rampe su accessi esistenti in via Dell'Artigianato (lato est).		
Criticità	Mancano 12 rampe accessibilità a marciapiede su 6 ingressi privati.		
Riferimenti normativi	DPR 503/96, DM 236/89 e altro		
Coordinate geografiche	X=1711945,7 Y=5042789,0 X=1711945,0 Y=5042721,6 X=1711944,6 Y=5042692,0 X=1711944,3 Y=5042672,2 X=1711943,9 Y=5042640,5 X=1711944,3 Y=5042616,2		
Descrizione intervento	12 nuove rampe per accessibilità marciapiedi su ingressi privati esistenti in via Dell'Artigianato (lato est).		
Foto situazione attuale (vista da sud)

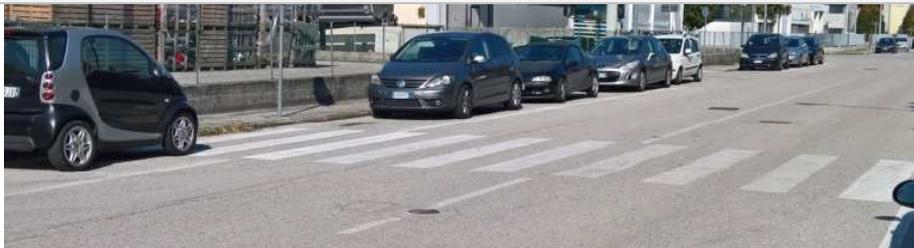
Scheda n°	<b>171</b>
Data sopralluogo	11/10/2018
Toponomastica interessata	via Dell'Artiginato
Individuazione opera	2 nuove rampe per accesso a marciapiede su attraversamento pedonale esistente.
Criticità	Mancano 2 rampe per accessibilità a marciapiede su un attraversamento pedonale esistente.
Riferimenti normativi	DPR 503/96, DM 236/89 e altro
Coordinate geografiche	X=1711939,2 Y=5042736,7
Descrizione intervento	2 nuove rampe per accessibilità marciapiedi su attraversamento pedonale esistente in via Dell'Artiginato.
Foto situazione attuale (vista da sud/est)

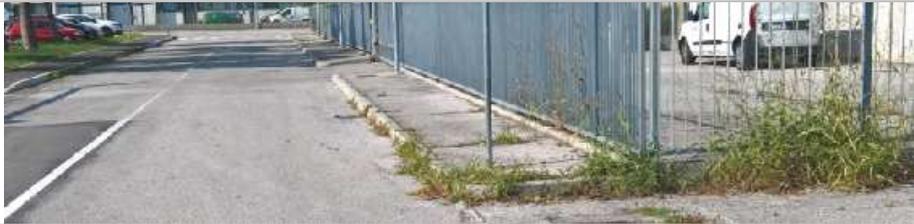
Scheda n°	<b>172</b>		
Data sopralluogo	11/10/2018		
Toponomastica interessata	via Del Commercio		
Individuazione opera	5 nuove rampe su accessi esistenti in via Del Commercio (lato nord).		
Criticità	Mancano 5 rampe accessibilità a marciapiede su 2 ingressi privati e su testata marciapiede.		
Riferimenti normativi	DPR 503/96, DM 236/89 e altro		
Coordinate geografiche	X=1711970,6 Y=5042869,4 X=1712000,2 Y=5042868,1 X=1712029,4 Y=5042869,0		
Descrizione intervento	5 nuove rampe per accessibilità marciapiedi su ingressi privati esistenti e su testata marciapiede in via Del Commercio (lato nord).		
Foto situazione attuale (vista da est)

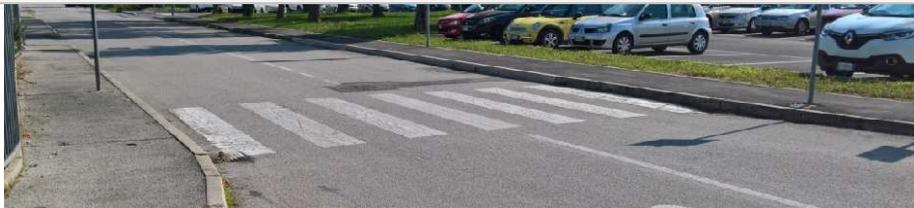
Scheda n°	<b>173</b>		
Data sopralluogo	11/10/2018		
Toponomastica interessata	via De l Commercio		
Individuazione opera	2 nuove rampe per accesso a marciapiede su attraversamento pedonale esistente in via Del Commercio.		
Criticità	Mancano 2 rampe per accessibilità a marciapiede su un attraversamento pedonale esistente.		
Riferimenti normativi	DPR 503/96, DM 236/89 e altro		
Coordinate geografiche	X=1711958,0 Y=5042864,0		
Descrizione intervento	2 nuove rampe per accessibilità marciapiedi su attraversamento pedonale esistente in via Del Commercio.		
Foto situazione attuale (vista da nord/ovest)

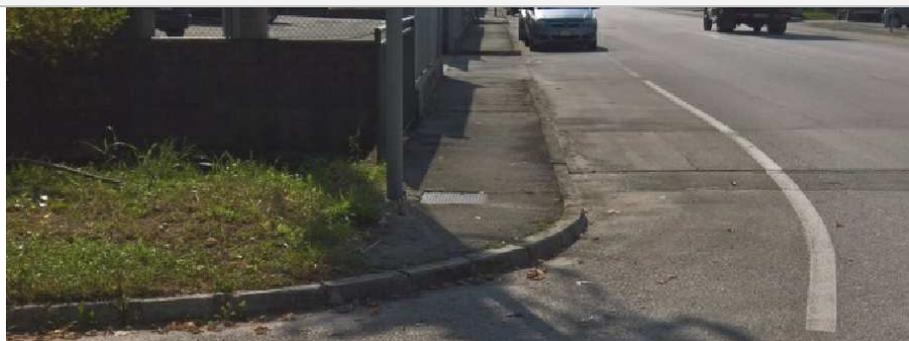
Foto situazione attuale  
(vista da **nord**)

Scheda n°	<b>174</b>
Data sopralluogo	<b>11/10/2018</b>
Toponomastica interessata	<b>via Dell'Artiginato</b>
Individuazione opera	<b>5 nuove rampe su accessi esistenti in via Dell'Artiginato (parte nord).</b>
Criticità	<b>Mancano 5 rampe per accessibilità a marciapiede su 2 ingressi privati e su una testata di marciapiede.</b>
Riferimenti normativi	<b>DPR 503/96, DM 236/89 e altro</b>
Coordinate geografiche	<b>X=1711948,1 Y=5042951,0 X=1711948,7 Y=5042973,6 X=1711948,1 Y=5043002,4</b>
Descrizione intervento	<b>5 nuove rampe per accessibilità marciapiedi su ingressi privati esistenti in via Dell'Artiginato (parte nord) e in una testata di marciapiede.</b>

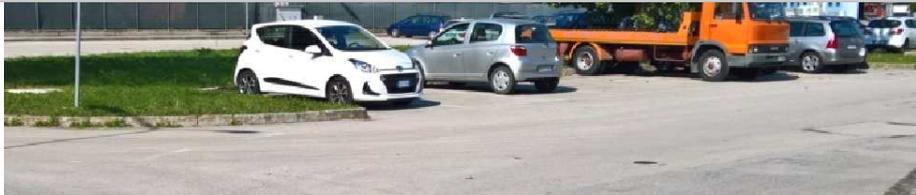
Scheda n°	<b>175</b>		
Data sopralluogo	11/10/2018		
Toponomastica interessata	via Dell'Artigianato (estremità nord)		
Individuazione opera	Nuovo stallo per disabili con rampe e attraversamento pedonale in via Dell'Artigianato (estremità nord).		
Criticità	Manca stallo disabili in via Dell'Artigianato (estremità nord).		
Riferimenti normativi	DPR 503/96, DM 236/89 e altro		
Coordinate geografiche	X=1711950,1 Y=5043108,2		
Descrizione intervento	Nuovo stallo per disabili in via Dell'Artigianato (estremità nord).		
Foto situazione attuale (vista da sud/est)

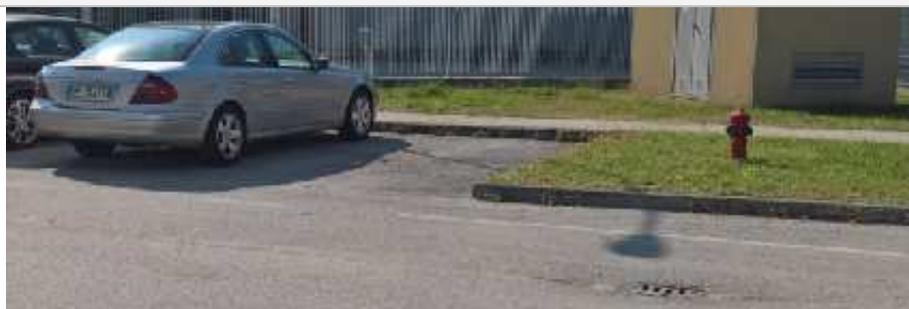
Foto situazione attuale  
(vista da nord/est)

Scheda n°	<b>176</b>
Data sopralluogo	11/10/2018
Toponomastica interessata	via Dell'Artigianato (limite nord della via)
Individuazione opera	Nuovo stallo per disabili con rampa per accesso a marciapiede in via Dell'Artigianato (limite nord della via).
Criticità	Manca uno stallo per disabili in via Dell'Artigianato (limite nord della via) compreso collegamento/rampa con marciapiede contermini.
Riferimenti normativi	DPR 503/96, DM 236/89 e altro
Coordinate geografiche	X=1711888,1 Y=5043250,5
Descrizione intervento	Nuovo stallo per disabile in via Dell'Artigianato (limite nord della via).

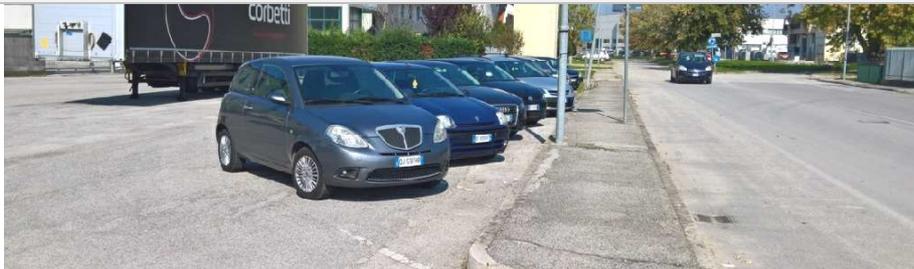
Scheda n°	<b>177</b>		
Data sopralluogo	11/10/2018		
Toponomastica interessata	via Dell'Artigianato (a nord dell'incrocio con via Del Lavoro)		
Individuazione opera	Nuovo stallo per disabili con rampa per accesso a marciapiede in via Dell'Artigianato.		
Criticità	Manca uno stallo per disabili in via Dell'Artigianato (a nord dell'incrocio con via Del Lavoro) compreso collegamento/rampa con marciapiede contermini.		
Riferimenti normativi	DPR 503/96, DM 236/89 e altro		
Coordinate geografiche	X=1711930,8 Y=5042953,1		
Descrizione intervento	Nuovo stallo per disabile in via Dell'Artigianato.		
Foto situazione attuale (vista da sud)

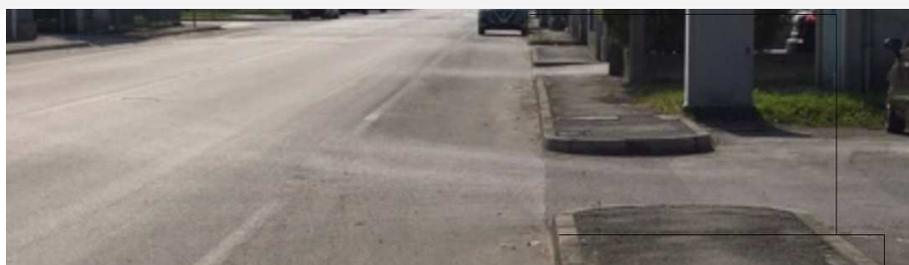
Foto situazione attuale  
(vista da **nord**)

Scheda n°	<b>178</b>
Data sopralluogo	<b>11/10/2018</b>
Toponomastica interessata	<b>via Dell'Artigianato</b>
Individuazione opera	<b>11 nuove rampe su accessi esistenti in via Dell'Artigianato (lato ovest a nord dell'incrocio con via Del Lavoro).</b>
Criticità	<b>Mancano 11 rampe per accessibilità a marciapiede su 5 ingressi privati e su una testata di marciapiede.</b>
Riferimenti normativi	<b>DPR 503/96, DM 236/89 e altro</b>
Coordinate geografiche	<b>X=1711934,7 Y=5043004,5</b>
	<b>X=1711934,3 Y=5042990,3</b>
	<b>X=1711933,3 Y=5042943,9</b>
	<b>X=1711933,3 Y=5042904,2</b>
	<b>X=1711933,3 Y=5042879,3</b>
Descrizione intervento	<b>X=1711933,3 Y=5042844,1</b>
	<b>11 nuove rampe per accessibilità marciapiedi su ingressi privati esistenti in via Dell'Artigianato e in una testata di marciapiede.</b>

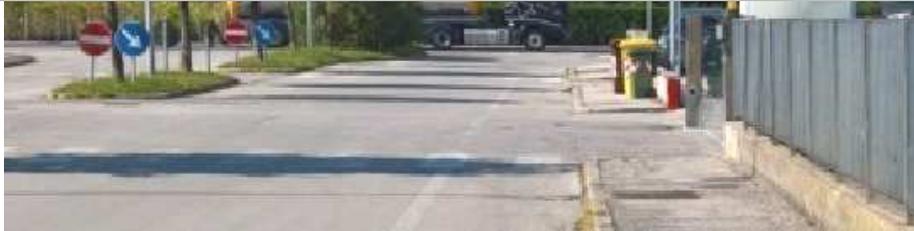
Scheda n°	<b>179</b>		
Data sopralluogo	11/10/2018		
Toponomastica interessata	via Del Lavoro (lato nord)		
Individuazione opera	Nuove rampe su accessi esistenti in via Del Lavoro (marciapiede nord).		
Criticità	Mancano rampe marciapiede su accessi privati.		
Riferimenti normativi	DPR 503/96, DM 236/89 e altro		
Coordinate geografiche	X=1711859,1 Y=5042817,3 X=1711858,8 Y=5042816,8		
Descrizione intervento	Nuove rampe per marciapiedi su accessi privati esistenti in via Del Lavoro (lungo marciapiede nord).		
Foto situazione attuale (vista da est)

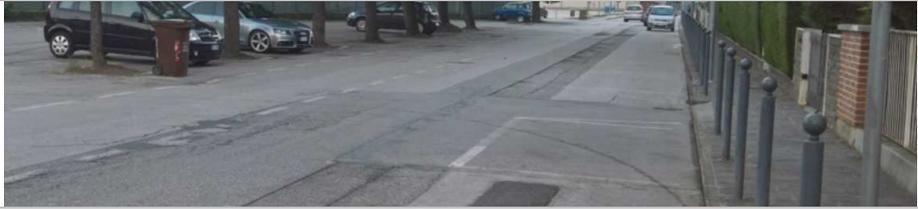
Scheda n°	<b>180</b>		
Data sopralluogo	15/10/2018		
Toponomastica interessata	via Stadio		
Individuazione opera	Nuovo attraversamento pedonale in via Stadio (davanti parcheggio dello Stadio per collegare marciapiede nord al parcheggio stesso).		
Criticità	Manca attraversamento pedonale fra marciapiedi fronteggianti appartenenti alla stessa via.		
Riferimenti normativi	DPR 503/96, DM 236/89 e altro		
Coordinate geografiche	X=1711797,8 Y=5044555,3		
Descrizione intervento	Nuovo attraversamento pedonale in via Stadio.		
Foto situazione attuale (vista da sud/ovest)

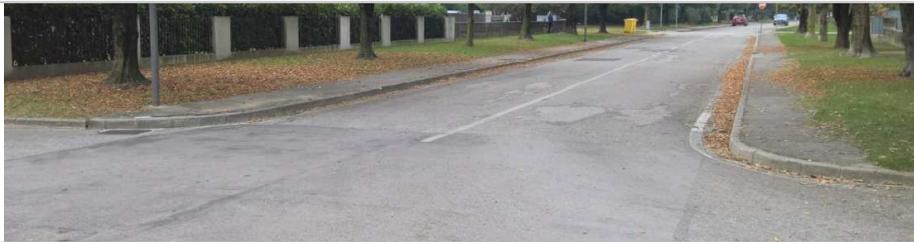
Scheda n°	<b>181</b>		
Data sopralluogo	15/10/2018		
Toponomastica interessata	via <b>Divisione Julia</b>		
Individuazione opera	Nuove rampe di testata in marciapiedi.		
Criticità	Mancano rampe di testate per accessibilità ai marciapiedi.		
Riferimenti normativi	DPR 503/96, DM 236/89 e altro		
Coordinate geografiche	X=1711497,5 Y=5044508,1 X=1711504,1 Y=5044502,1		
Descrizione intervento	Nuove rampe per accessibilità ai marciapiedi in via <b>Divisione Julia</b> .		
Foto situazione attuale (vista da nord/est)

<b>Stima economica</b>			
Descrizione	Stima parametrica	Importo (euro)	Importo progressivo (euro)
Scavi, demolizioni, scarifiche, conferimenti in discarica.	12 m <sup>2</sup> x 20 euro/m <sup>2</sup>	240,00	240,00
Ripristini granulari	1 m <sup>3</sup> x 40 euro/m <sup>3</sup>	40,00	280,00
Ripristini bitumati	12 m <sup>2</sup> x 15 euro/m <sup>2</sup>	180,00	460,00

Massetti e opere c.a. in opera	12 m <sup>2</sup> x 30 euro/m <sup>2</sup>	360,00	820,00
Opere c.a.p. (cordonate, masselli, ecc...)	15 m x 30 euro/m	450,00	1.270,00
Varie e arrotondamenti	.	30,00	<b>1.300,00</b>
<b>Priorità</b>			
<b>5</b>	1=urgente; 2=entro pochi mesi; 3=entro 1 anno; 4=entro 3 anni; 5=entro 10 anni

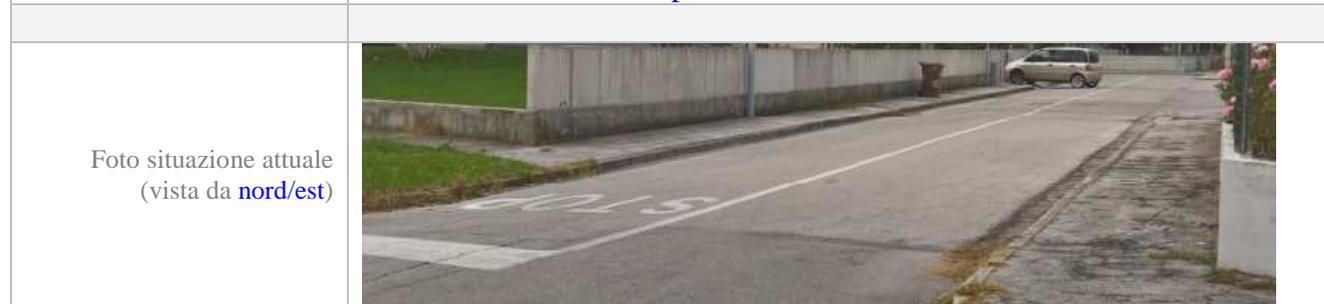
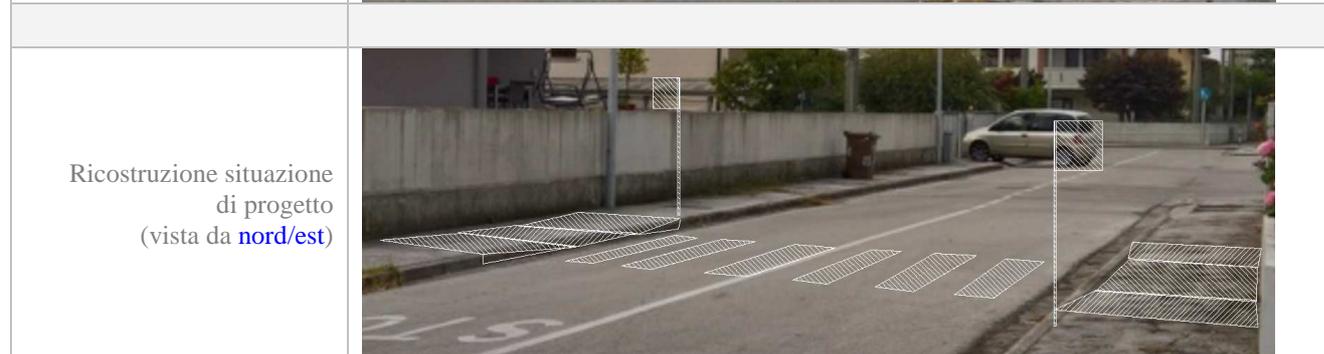
Scheda n°	<b>182</b>
Data sopralluogo	<b>15/10/2018</b>
Toponomastica interessata	<b>via Galilei</b>
Individuazione opera	<b>Nuovo attraversamento pedonale in via Galilei (presso incrocio con via Volta).</b>
Criticità	<b>Manca collegamento pedonale fra marciapiedi fronteggianti appartenenti alla stessa viaid.</b>
Riferimenti normativi	<b>DPR 503/96, DM 236/89 e altro</b>
Coordinate geografiche	<b>X=1711665,7 Y=5043986,9</b>
Descrizione intervento	<b>Nuovo attraversamento pedonale in via Galilei.</b>

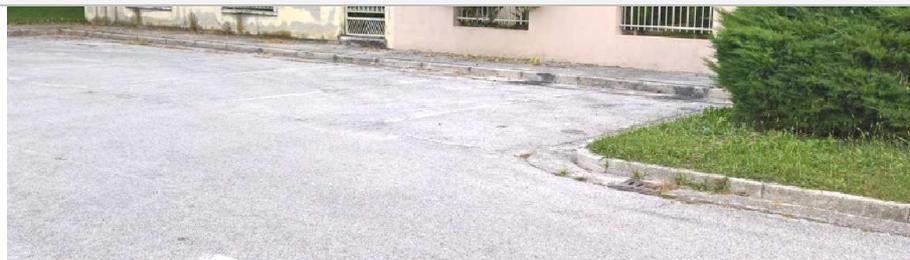
Foto situazione attuale  
(vista da **sud/est**)

Scheda n°	<b>183</b>
Data sopralluogo	<b>15/10/2018</b>
Toponomastica interessata	<b>via Volta</b>
Individuazione opera	<b>Nuovo stallo per disabili con rampa in via Volta (estremità sud).</b>
Criticità	<b>Manca stallo disabili in via Volta.</b>
Riferimenti normativi	<b>DPR 503/96, DM 236/89 e altro</b>
Coordinate geografiche	<b>X=1711641,8 Y=5043888,1</b>
Descrizione intervento	<b>Nuovo stallo per disabili in via Volta.</b>

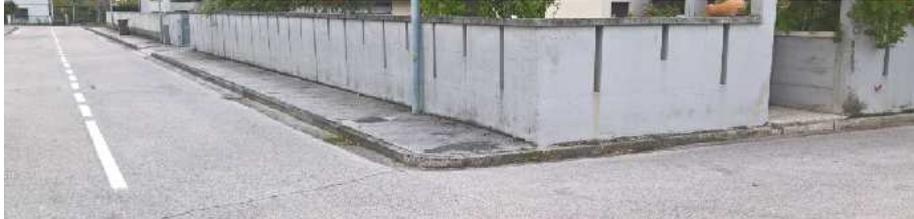
Scheda n°	<b>184</b>		
Data sopralluogo	15/10/2018		
Toponomastica interessata	via Galilei		
Individuazione opera	Nuova rampa per accesso marciapiede in via Galilei.		
Criticità	Manca rampa accesso marciapiedi in via Galilei.		
Riferimenti normativi	DPR 503/96, DM 236/89 e altro		
Coordinate geografiche	X=1711602,3 Y=5043961,4		
Descrizione intervento	Nuova rampa accesso marciapiedi in via Galilei.		
Foto situazione attuale (vista da ovest)

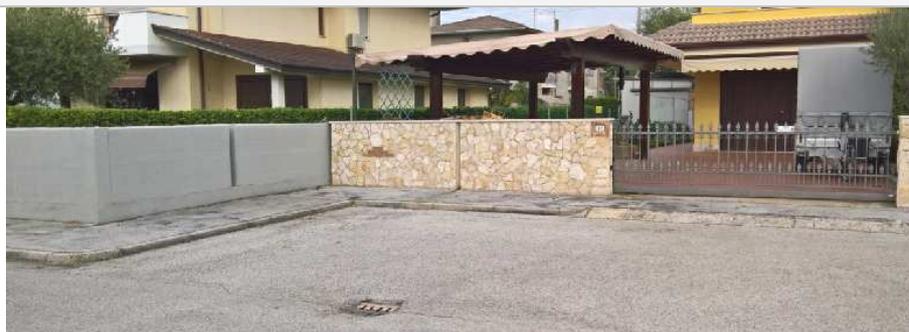
Foto situazione attuale  
(vista da sud/est)

Scheda n°	<b>185</b>
Data sopralluogo	<b>15/10/2018</b>
Toponomastica interessata	<b>via Galilei</b>
Individuazione opera	<b>Nuovo stallo per disabili in via Galilei.</b>
Criticità	<b>Manca stallo disabili in via Galilei (possibile soluzione fronte N.C.12).</b>
Riferimenti normativi	<b>DPR 503/96, DM 236/89 e altro</b>
Coordinate geografiche	<b>X=1711603,4 Y=5043972,7</b>
Descrizione intervento	<b>Nuovo stallo per disabili in via Galilei.</b>

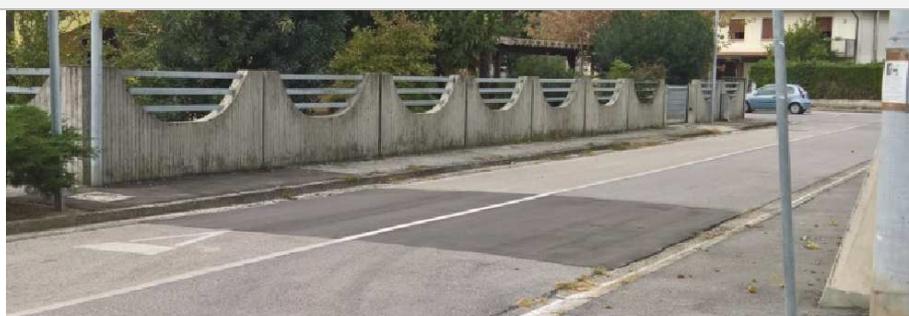
Foto situazione attuale  
(vista da **nord/ovest**)

Scheda n°	<b>186</b>
Data sopralluogo	<b>15/10/2018</b>
Toponomastica interessata	<b>via Meucci</b>
Individuazione opera	<b>Nuovo attraversamento pedonale in via Meucci (presso incrocio con via Da Vinci).</b>
Criticità	<b>Manca collegamento pedonale fra marciapiedi fronteggianti appartenenti alla stessa via Meucci.</b>
Riferimenti normativi	<b>DPR 503/96, DM 236/89 e altro</b>
Coordinate geografiche	<b>X=1711517,9 Y=5043944,9</b>
Descrizione intervento	<b>Nuovo attraversamento pedonale in via Meucci.</b>

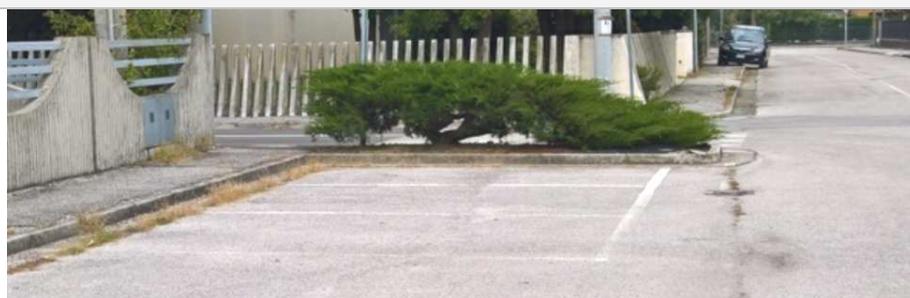
Foto situazione attuale  
(vista da sud)

Scheda n°	<b>187</b>
Data sopralluogo	<b>15/10/2018</b>
Toponomastica interessata	<b>via Da Vinci</b>
Individuazione opera	<b>Nuovo stallo per disabili con rampa in via Da Vinci (vicino incrocio con via Meucci).</b>
Criticità	<b>Manca stallo disabili in via Da Vinci.</b>
Riferimenti normativi	<b>DPR 503/96, DM 236/89 e altro</b>
Coordinate geografiche	<b>X=1711528,4 Y=5043938,1</b>
Descrizione intervento	<b>Nuovo stallo per disabili in via Da Vinci.</b>

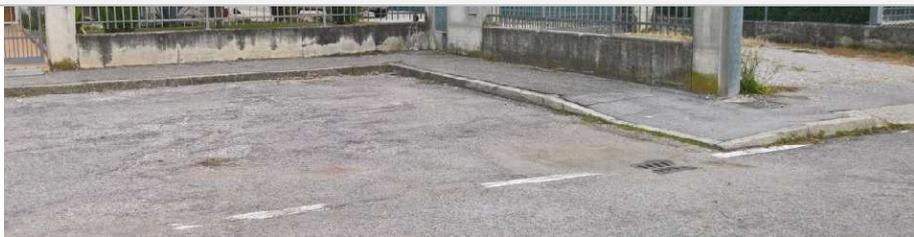
Scheda n°	<b>188</b>		
Data sopralluogo	15/10/2018		
Toponomastica interessata	via Meucci		
Individuazione opera	Nuovo stallo per disabili in via Meucci.		
Criticità	Manca stallo disabili in via Meucci.		
Riferimenti normativi	DPR 503/96, DM 236/89 e altro		
Coordinate geografiche	X=1711415,2 Y=5043910,1		
Descrizione intervento	Nuovo stallo per disabili in via Meucci.		
Foto situazione attuale (vista da sud)

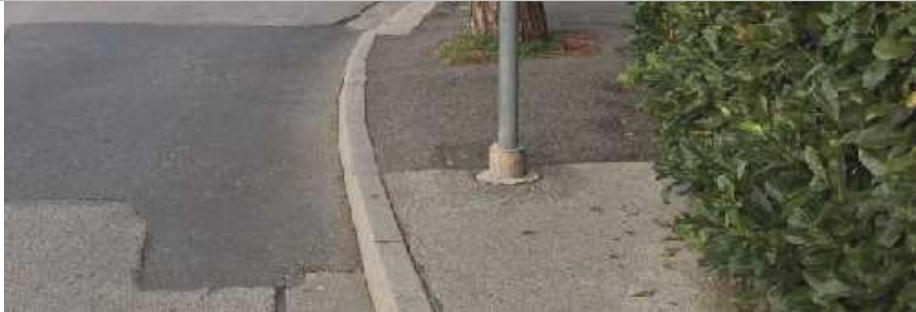
Scheda n°	<b>189</b>		
Data sopralluogo	10/10/2018		
Toponomastica interessata	via Europa		
Individuazione opera	Eliminazione interferenza con palo luce pubblica (presso incrocio con via Giradi).		
Criticità	Presenza di palo di illuminazione pubblica che impedisce accessibilità al marciapiede.		
Riferimenti normativi	DPR 503/96, DM 236/89 e altro		
Coordinate geografiche	X=1712257,1 Y=5044782,4		
Descrizione intervento	Spostamento palo illuminazione pubblica.		
Foto situazione attuale (vista da nord/est)

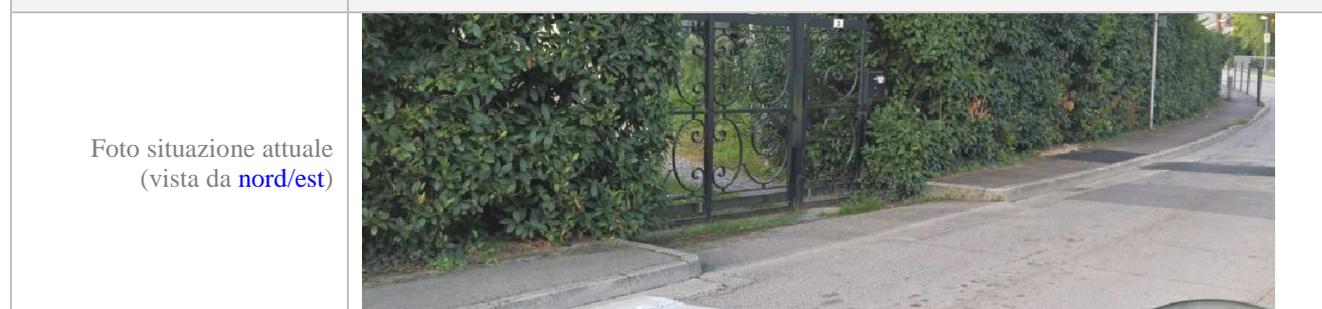
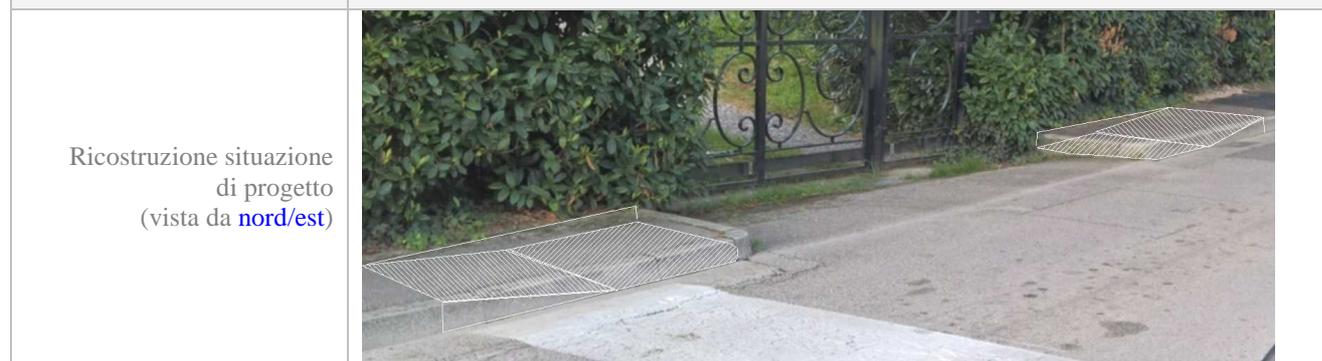
Scheda n°	<b>190</b>
Data sopralluogo	10/10/2018
Toponomastica interessata	via Europa
Individuazione opera	Nuove rampe su marciapiede di via Europa (presso incrocio con via Torrossa) per garantire continuità alla accessibilità.
Criticità	Mancano rampe per garantire accessibilità ai marciapiedi.
Riferimenti normativi	DPR 503/96, DM 236/89 e altro
Coordinate geografiche	X=1712332,4 Y=5044822,9
Descrizione intervento	Nuove rampe sul marciapiede sud/est di via Europa.
