# PEBA

## Piano Eliminazione Barriere Architettoniche in Camisano Vicentino

Comune di **Camisano Vicentino (VI)**. **PEBA 2018**. Scheda **RILIEVO URBANO**.

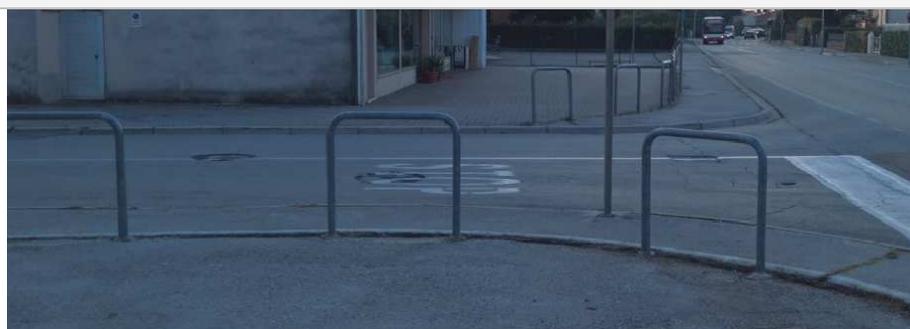
Foto situazione attuale  
(vista da nord/ovest)

Scheda n°	<b>191</b>
Data sopralluogo	10/10/2018
Toponomastica interessata	via Alighieri (presso incrocio con via Torrossa)
Individuazione opera	Nuovo attraversamento pedonale in via Alighieri.
Criticità	Manca attraversamento pedonale fra marciapiedi fronteggianti via Alighieri.
Riferimenti normativi	DPR 503/96, DM 236/89 e altro
Coordinate geografiche	X=1712258,6 Y=5044954,3
Descrizione intervento	Nuovo attraversamento pedonale in via Alighieri.

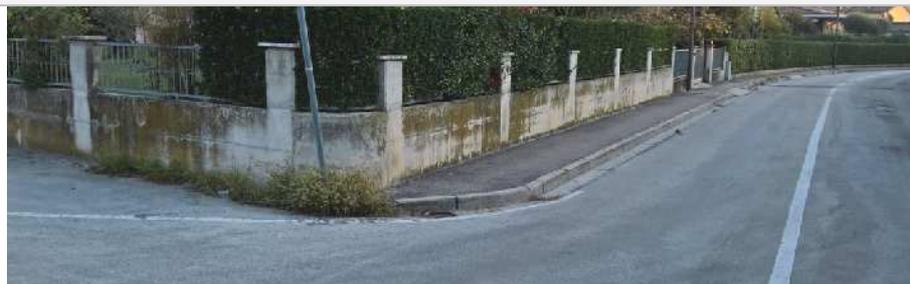
Foto situazione attuale  
(vista da sud/ovest)

Scheda n°	<b>192</b>
Data sopralluogo	10/10/2018
Toponomastica interessata	via Alighieri
Individuazione opera	Rampa accesso marciapiede in via Alighieri (angolo via Gioberti).
Criticità	Manca rampa accessibilità marciapiede.
Riferimenti normativi	DPR 503/96, DM 236/89 e altro
Coordinate geografiche	X=1712327,5 Y=5045038,9
Descrizione intervento	Nuova rampa per accessibilità a marciapiede.

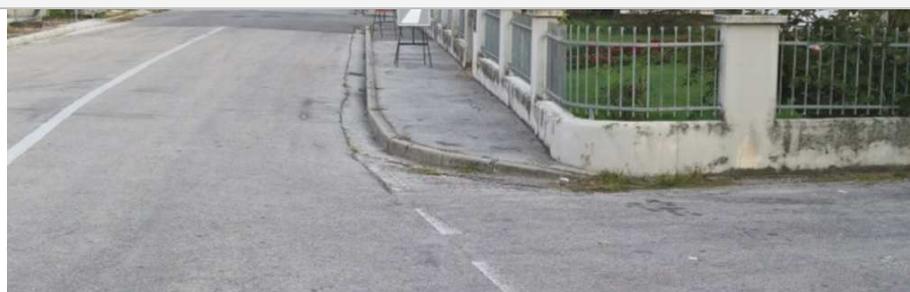
Foto situazione attuale  
(vista da sud/est)

Scheda n°	<b>192</b>
Data sopralluogo	<b>10/10/2018</b>
Toponomastica interessata	<b>via Gioberti</b>
Individuazione opera	<b>Rampa accesso marciapiede in via Gioberti (vicino incrocio con via Alighieri).</b>
Criticità	<b>Manca rampa accessibilità marciapiede.</b>
Riferimenti normativi	<b>DPR 503/96, DM 236/89 e altro</b>
Coordinate geografiche	<b>X=1712309,6 Y=5045059,4</b>
Descrizione intervento	<b>Nuova rampa per accessibilità a marciapiede.</b>

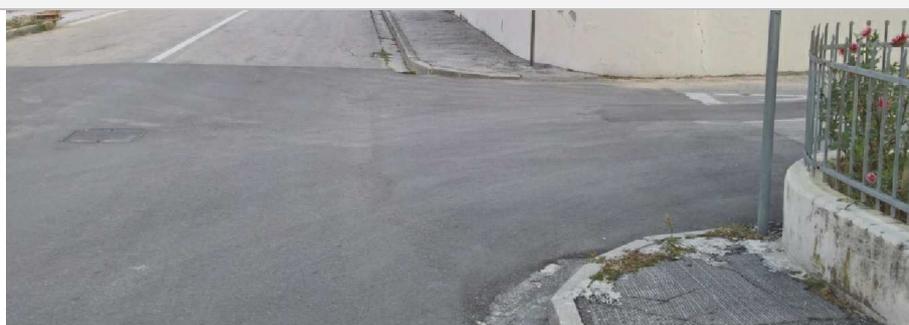
Foto situazione attuale  
(vista da sud/est)

Scheda n°	<b>194</b>
Data sopralluogo	10/10/2018
Toponomastica interessata	via Vico (incrocio con via Gioberti)
Individuazione opera	Nuove rampe e attraversamento pedonale in via Vico (presso incrocio con via Gioberti).
Criticità	Mancano rampe per garantire accessibilità a marciapiedi e attraversamento pedonale in via Vico.
Riferimenti normativi	DPR 503/96, DM 236/89 e altro
Coordinate geografiche	X=1712297,3 Y=5045087,6
Descrizione intervento	Nuovo attraversamento pedonale in via Vico.

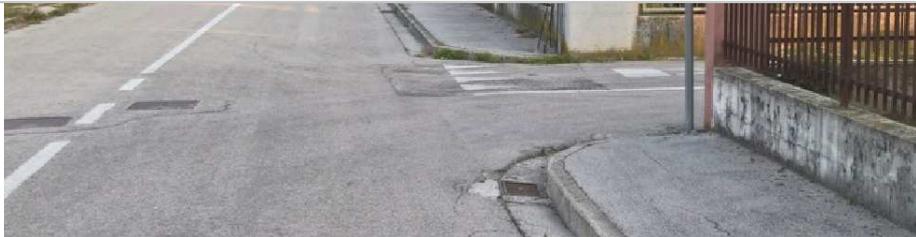
Scheda n°	<b>195</b>		
Data sopralluogo	10/10/2018		
Toponomastica interessata	via Tasso (incrocio con via Gioberti)		
Individuazione opera	Nuove rampe e attraversamento pedonale in via Tasso (presso incrocio con via Gioberti).		
Criticità	Mancano rampe per garantire accessibilità a marciapiedi e attraversamento pedonale in via Tasso.		
Riferimenti normativi	DPR 503/96, DM 236/89 e altro		
Coordinate geografiche	X=1712270,9 Y=5045147,2		
Descrizione intervento	Nuovo attraversamento pedonale in via Tasso.		
Foto situazione attuale (vista da sud/est)

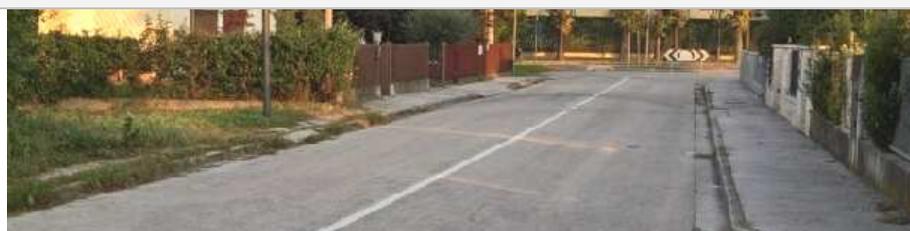
Foto situazione attuale  
(vista da sud/est)

Scheda n°	<b>196</b>
Data sopralluogo	10/10/2018
Toponomastica interessata	via Gioberti (presso incrocio con via Tasso)
Individuazione opera	Nuovo attraversamento pedonale in via Gioberti.
Criticità	Manca attraversamento pedonale fra marciapiedi fronteggianti via Gioberti.
Riferimenti normativi	DPR 503/96, DM 236/89 e altro
Coordinate geografiche	X=1712263,7 Y=5045153,4
Descrizione intervento	Nuovo attraversamento pedonale in via Gioberti.

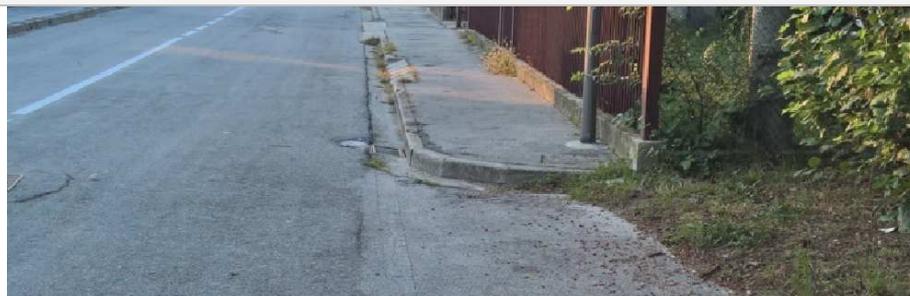
Foto situazione attuale  
(vista da nord/ovest)

Scheda n°	<b>197</b>
Data sopralluogo	10/10/2018
Toponomastica interessata	via Gioberti (limite nord)
Individuazione opera	Nuova rampa per marciapiede in via Gioberti.
Criticità	Mancano rampe per garantire accessibilità a marciapiedi in via Gioberti.
Riferimenti normativi	DPR 503/96, DM 236/89 e altro
Coordinate geografiche	X=1712243,2 Y=5045195,1
Descrizione intervento	Nuova rampa per marciapiede in via Gioberti.

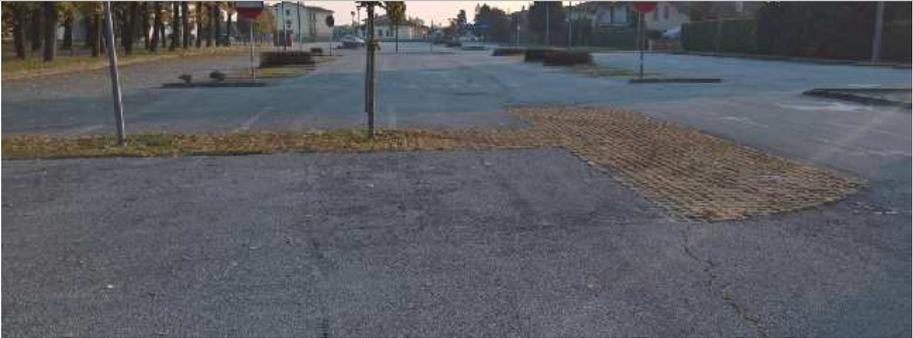
Scheda n°	<b>198</b>		
Data sopralluogo	10/10/2018		
Toponomastica interessata	Parceggio cimitero frazione capoluogo.		
Individuazione opera	Stallo disabili integrativo.		
Criticità	Assenza di stallo disabili in numero sufficiente nel parceggio del cimitero della frazione capoluogo.		
Riferimenti normativi	DPR 503/96, DM 236/89 e altro		
Coordinate geografiche	X=1712233,4 Y=5045220,9		
Descrizione intervento	Nuovo stallo disabili su parceggio del cimitero della frazione capoluogo.		
Foto situazione attuale (vista da sud/ovest)

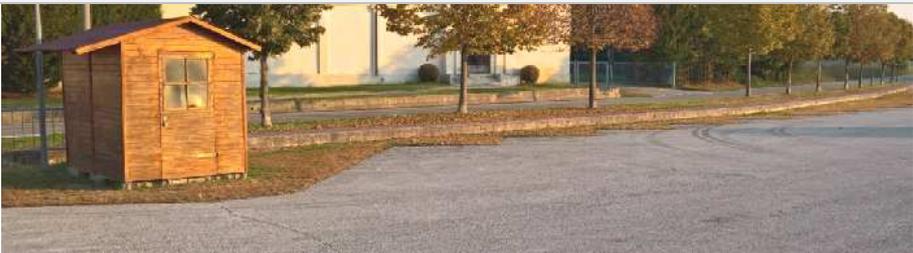
Scheda n°	<b>199</b>		
Data sopralluogo	10/10/2018		
Toponomastica interessata	Parceggio cimitero frazione capoluogo.		
Individuazione opera	Stalli disabili integrativi (3).		
Criticità	Assenza di stallo disabili in numero sufficiente nel parcheggio del cimitero della frazione capoluogo avanti il locale cimitero monumentale.		
Riferimenti normativi	DPR 503/96, DM 236/89 e altro		
Coordinate geografiche	X=1712345,6 Y=5045308,2		
Descrizione intervento	Nuovi stalli per disabili su parcheggio del cimitero della frazione capoluogo.		
Foto situazione attuale (vista da sud)

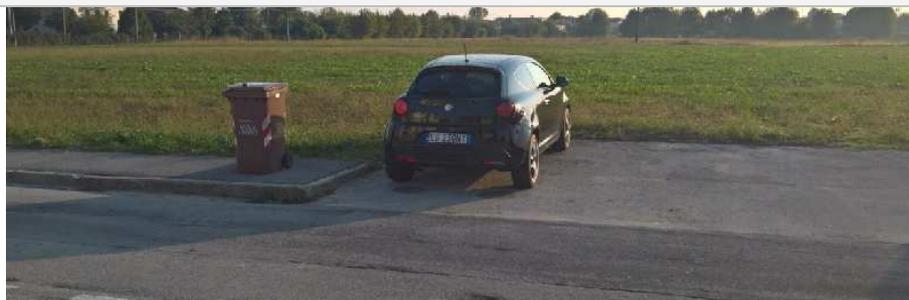
Foto situazione attuale  
(vista da sud/ovest)

Scheda n°	<b>200</b>
Data sopralluogo	10/10/2018
Toponomastica interessata	via Petrarca
Individuazione opera	Nuovo stallo per disabile con rampa in via Petrarca (verso incrocio con via Leva).
Criticità	Manca stallo di sosta per disabili in via Petrarca con relativa rampa di collegamento al contermina marciapiede.
Riferimenti normativi	DPR 503/96, DM 236/89 e altro
Coordinate geografiche	X=1712476,7 Y=5045373,6
Descrizione intervento	Nuovo stallo per disabili in via Petrarca.

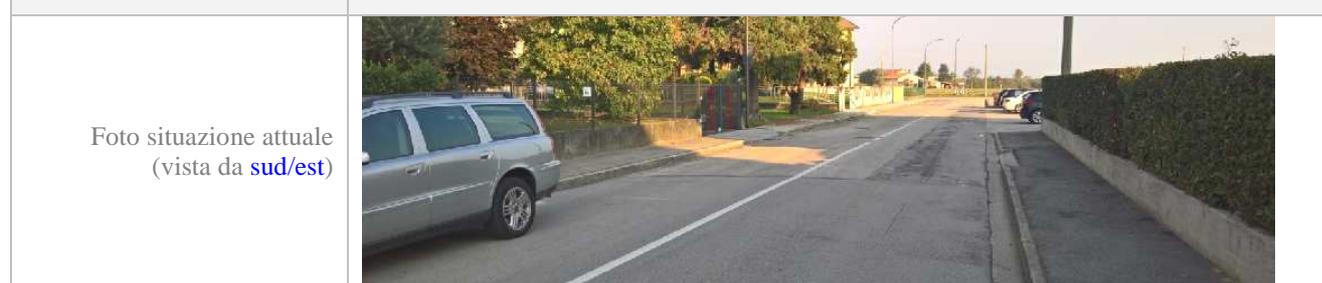
Scheda n°	<b>201</b>
Data sopralluogo	10/10/2018
Toponomastica interessata	via Petrarca (presso incrocio con via Manzoni)
Individuazione opera	Nuovo attraversamento pedonale in via Petrarca.
Criticità	Manca attraversamento pedonale fra marciapiedi fronteggianti via Petrarca.
Riferimenti normativi	DPR 503/96, DM 236/89 e altro
Coordinate geografiche	X=1712483,0 Y=5045327,9
Descrizione intervento	Nuovo attraversamento pedonale in via Petrarca.

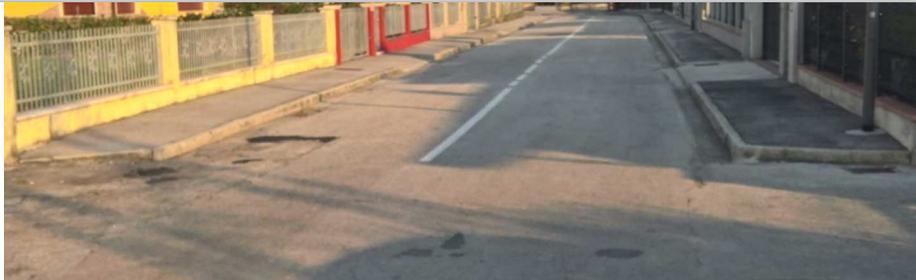
Scheda n°	<b>202</b>		
Data sopralluogo	10/10/2018		
Toponomastica interessata	via Lioy		
Individuazione opera	Realizzazione rampa di accesso al marciapiede.		
Criticità	Manca rampa accesso marciapiede.		
Riferimenti normativi	DPR 503/96, DM 236/89 e altro		
Coordinate geografiche	X=1712573,2 Y=5045248,2 X=1712565,5 Y=5045245,4		
Descrizione intervento	Rampa di accesso al marciapiede.		
Foto situazione attuale (vista da sud/est)

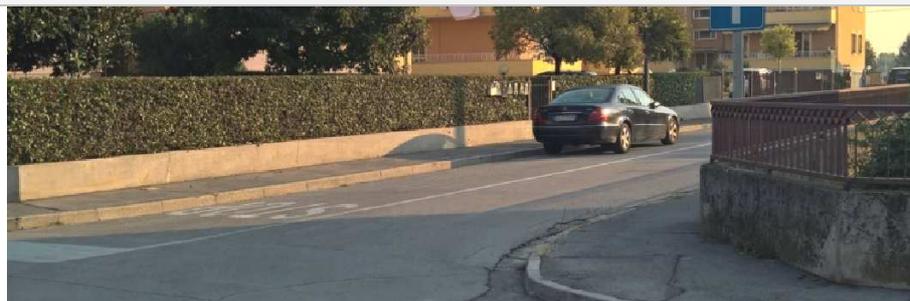
Foto situazione attuale  
(vista da sud/ovest)

Scheda n°	<b>203</b>
Data sopralluogo	10/10/2018
Toponomastica interessata	via Lioy (presso incrocio con via Petrarca)
Individuazione opera	Nuovo attraversamento pedonale in via Lioy.
Criticità	Manca attraversamento pedonale fra marciapiedi fronteggianti via Lioy.
Riferimenti normativi	DPR 503/96, DM 236/89 e altro
Coordinate geografiche	X=1712499,4 Y=5045307,1
Descrizione intervento	Nuovo attraversamento pedonale in via Lioy.

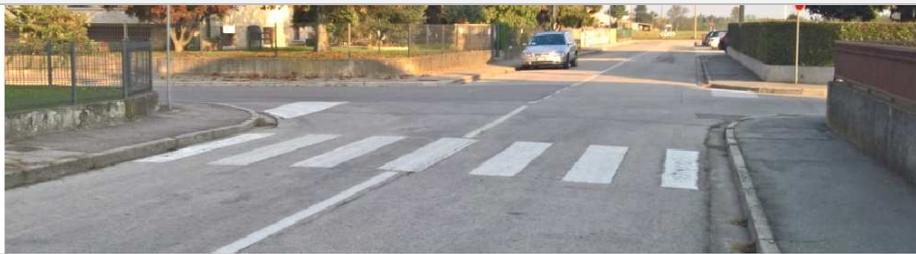
Scheda n°	<b>204</b>		
Data sopralluogo	10/10/2018		
Toponomastica interessata	via Petrarca (a sud incrocio con via Lioy)		
Individuazione opera	Rampe accesso marciapiede per attraversamento pedonale esistente in via Petrarca.		
Criticità	Mancano rampe accesso marciapiede in attraversamento pedonale esistente in via Petrarca.		
Riferimenti normativi	DPR 503/96, DM 236/89 e altro		
Coordinate geografiche	X=1712492,7 Y=5045292,1		
Descrizione intervento	Nuove rampe di accesso ai marciapiedi su attraversamento pedonale esistente in via Petrarca.		
Foto situazione attuale (vista da sud/ovest)

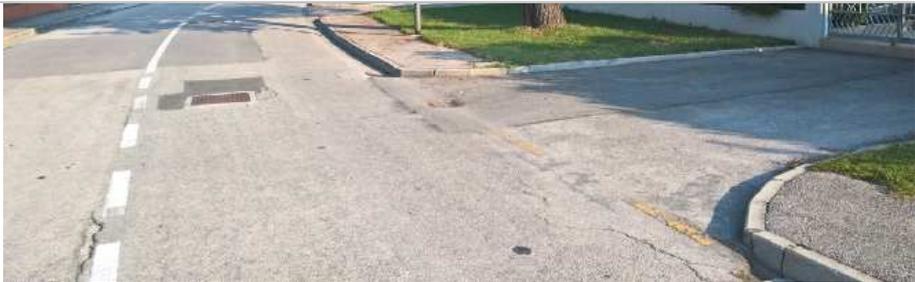
Scheda n°	<b>205</b>		
Data sopralluogo	10/10/2018		
Toponomastica interessata	via Manzoni (vicino incrocio con via D.Alighieri)		
Individuazione opera	Rampe accesso marciapiede mancanti.		
Criticità	Garantire continuità fra percorsi pedonali in via Manzoni davanti N.C. 52 e N.C. 54 .		
Riferimenti normativi	DPR 503/96, DM 236/89 e altro		
Coordinate geografiche	X=1712383,6 Y=5045099,6 X=1712376,3 Y=5045115,8		
Descrizione intervento	Rampe accesso marciapiede per garantire continuità pedonale.		
Foto situazione attuale (vista da sud)

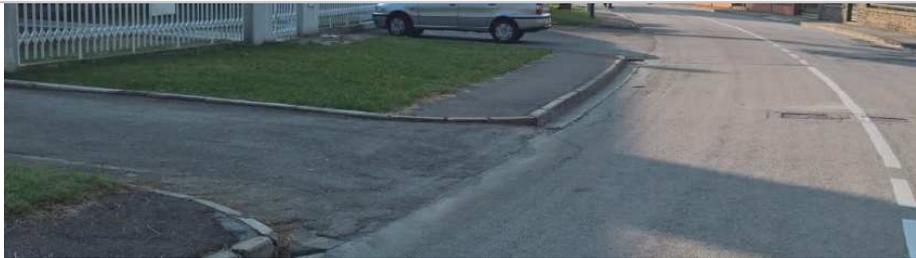
Scheda n°	<b>206</b>		
Data sopralluogo	10/10/2018		
Toponomastica interessata	via Manzoni (vicino incrocio con via Vecelio)		
Individuazione opera	Rampe accesso marciapiede mancanti.		
Criticità	Garantire continuità fra percorsi pedonali in via Manzoni davanti N.C. 58 e N.C. 60 .		
Riferimenti normativi	DPR 503/96, DM 236/89 e altro		
Coordinate geografiche	X=1712368,3 Y=5045161,2 X=1712369,7 Y=5045143,2		
Descrizione intervento	Rampe accesso marciapiede per garantire continuità pedonale.		
Foto situazione attuale (vista da nord)

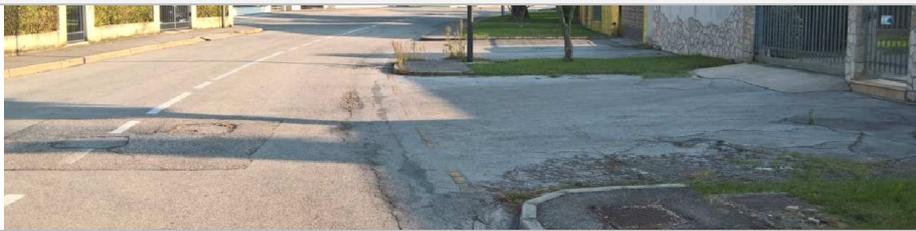
Scheda n°	<b>207</b>		
Data sopralluogo	10/10/2018		
Toponomastica interessata	via Manzoni (avanti incrocio con via Vecelio)		
Individuazione opera	Rampe accesso marciapiede mancanti.		
Criticità	Garantire continuità fra percorsi pedonali in via Manzoni.		
Riferimenti normativi	DPR 503/96, DM 236/89 e altro		
Coordinate geografiche	X=1712369,4 Y=5045175,8 X=1712371,7 Y=5045189,1		
Descrizione intervento	Rampe accesso marciapiede per garantire continuità pedonale.		
Foto situazione attuale (vista da sud)

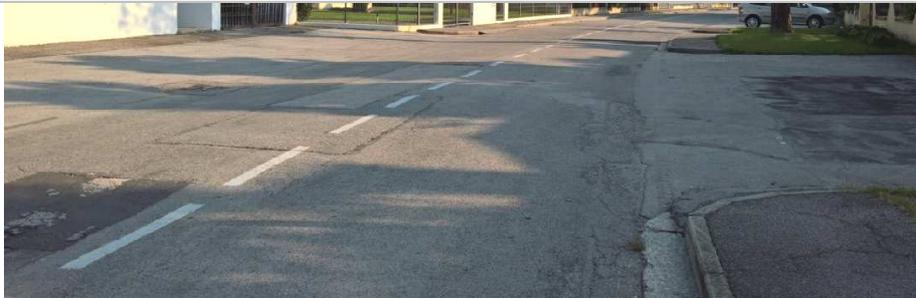
Scheda n°	<b>208</b>		
Data sopralluogo	10/10/2018		
Toponomastica interessata	via Manzoni		
Individuazione opera	1 nuovo attraversamento pedonale, 2x3 rampe per continuità accessi al marciapiede in corrispondenza ingressi privati sul lato sud, 1 rampa accesso marciapiede sul lato nord.		
Criticità	Manca attraversamento pedonale fra lato sud e lato nord della via e mancano alcune rampe in corrispondenza a testate di marciapiedi.		
Riferimenti normativi	DPR 503/96, DM 236/89 e altro		
Coordinate geografiche	X=1712379,2 Y=5045216,4 e altri.		
Descrizione intervento	Nuovo attraversamento pedonale in via Manzoni e varie rampe per accesso a marciapiedi dal piano della carreggiata.		
Foto situazione attuale (vista da sud/ovest)

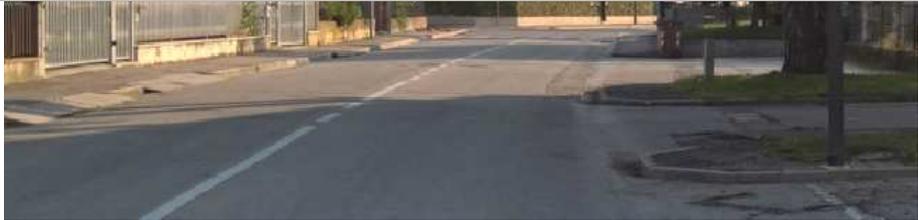
Scheda n°	<b>209</b>		
Data sopralluogo	10/10/2018		
Toponomastica interessata	via Manzoni		
Individuazione opera	2x2 rampe per continuità accessi al marciapiede in corrispondenza ingressi privati sul lato sud.		
Criticità	Mancano alcune rampe in corrispondenza a testate di marciapiedi.		
Riferimenti normativi	DPR 503/96, DM 236/89 e altro		
Coordinate geografiche	X=1712438,1 Y=5045269,2 X=1712452,9 Y=5045278,9		
Descrizione intervento	4 rampe per accesso a marciapiedi dal piano della carreggiata.		
Foto situazione attuale (vista da sud/ovest)

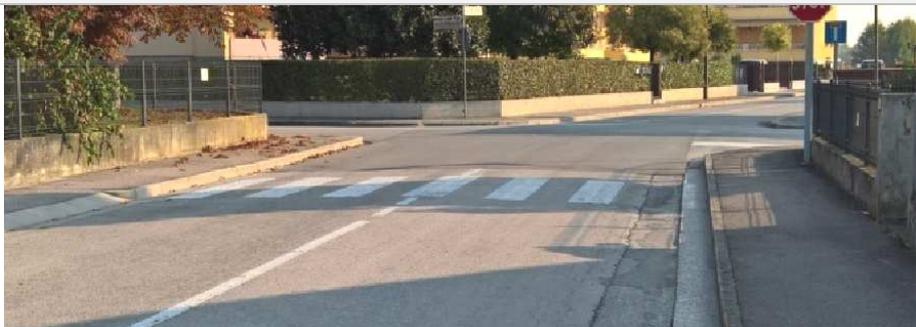
Scheda n°	<b>210</b>		
Data sopralluogo	10/10/2018		
Toponomastica interessata	via Manzoni (a ovest incrocio con via Petrarca)		
Individuazione opera	Rampe accesso marciapiede per attraversamento pedonale esistente in via Manzoni.		
Criticità	Mancano rampe accesso marciapiede in attraversamento pedonale esistente in via Manzoni.		
Riferimenti normativi	DPR 503/96, DM 236/89 e altro		
Coordinate geografiche	X=1712477,9 Y=5045299,6		
Descrizione intervento	Nuove rampe di accesso ai marciapiedi su attraversamento pedonale esistente in via Manzoni.		
Foto situazione attuale (vista da sud/ovest)

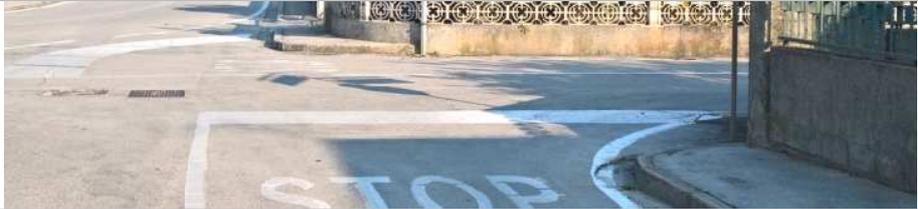
Scheda n°	<b>211</b>		
Data sopralluogo	10/10/2018		
Toponomastica interessata	via Palladio		
Individuazione opera	Realizzazione rampa di accesso al marciapiede presso incrocio fra via Petrarca, via Palladio e via Rosmini.		
Criticità	Manca rampa accesso marciapiede.		
Riferimenti normativi	DPR 503/96, DM 236/89 e altro		
Coordinate geografiche	X=1712569,7 Y=5045051,9 X=1712574,2 Y=5045042,9		
Descrizione intervento	Rampa di accesso al marciapiede.		
Foto situazione attuale (vista da sud)

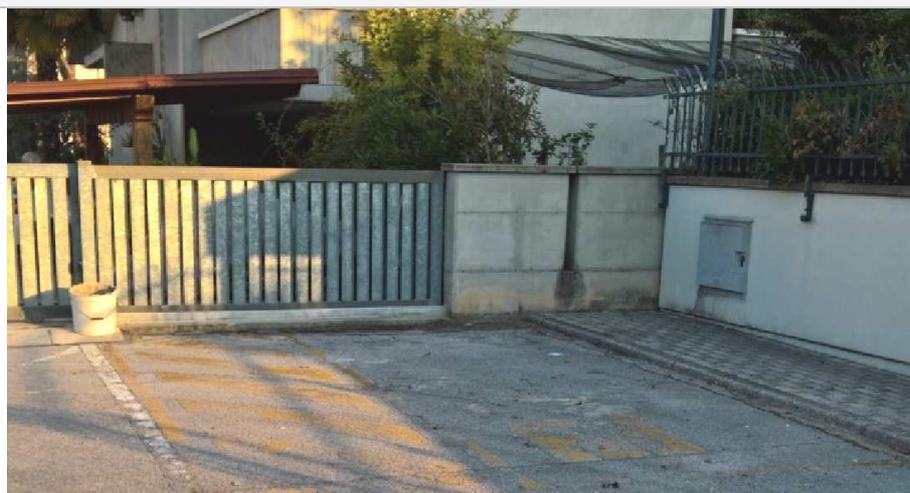
Foto situazione attuale  
(vista da sud)

Scheda n°	<b>212</b>
Data sopralluogo	11/10/2018
Toponomastica interessata	via Cobbe
Individuazione opera	Segnaletica verticale per stallo per disabili esistente e nuove rampe accesso al marciapiede.
Criticità	Manca segnaletica verticale allo stallo per disabili e manca rampa collegamento con marciapiede.
Riferimenti normativi	DPR 503/96, DM 236/89 e altro
Coordinate geografiche	X=1712316,8 Y=5044770,4
Descrizione intervento	Segnaletica verticale per stallo per disabili e nuova rampa accesso marciapiede in via Cobbe.

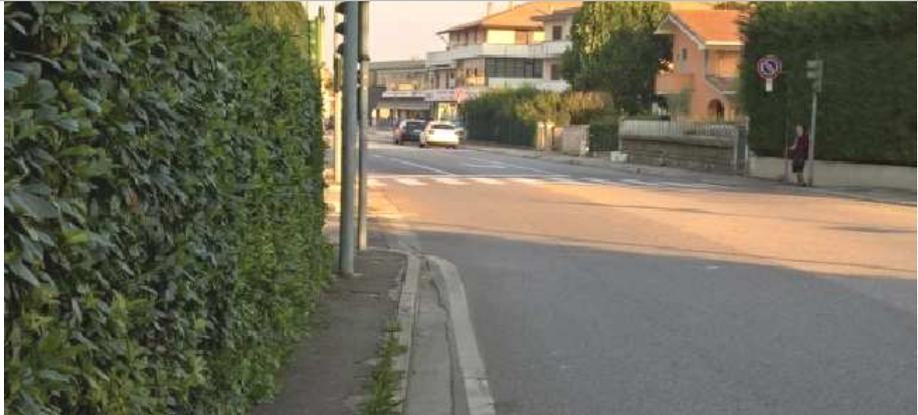
Scheda n°	<b>213</b>		
Data sopralluogo	11/10/2018		
Toponomastica interessata	via Torrossa		
Individuazione opera	Eliminazione interferenza con palo luce pubblica (lato sud/est incrocio fra via Torrossa e via Europa).		
Criticità	Presenza di palo di illuminazione pubblica che impedisce accessibilità al marciapiede.		
Riferimenti normativi	DPR 503/96, DM 236/89 e altro		
Coordinate geografiche	X=1712347,8 Y=5044821,1		
Descrizione intervento	Spostamento palo illuminazione pubblica.		
Foto situazione attuale (vista da sud/est)

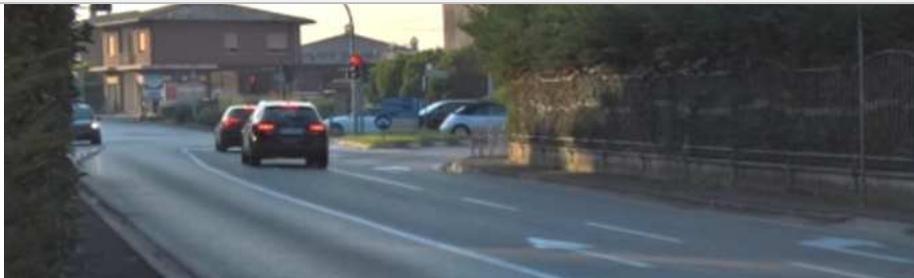
Scheda n°	<b>214</b>
Data sopralluogo	11/10/2018
Toponomastica interessata	via Torrossa
Individuazione opera	Nuovo attraversamento pedonale in via Torrossa fra l'incrocio con via Palladio e l'incrocio con via Alpini.
Criticità	Manca attraversamento pedonale in via Torrossa a nord-ovest dell'incrocio con via Alpini.
Riferimenti normativi	DPR 503/96, DM 236/89 e altro
Coordinate geografiche	X=1712370,7 Y=5044795,6
Descrizione intervento	Nuovo attraversamento pedonale in via Torrossa a nord-ovest dell'incrocio con via Alpini.
Foto situazione attuale (vista da sud/est)

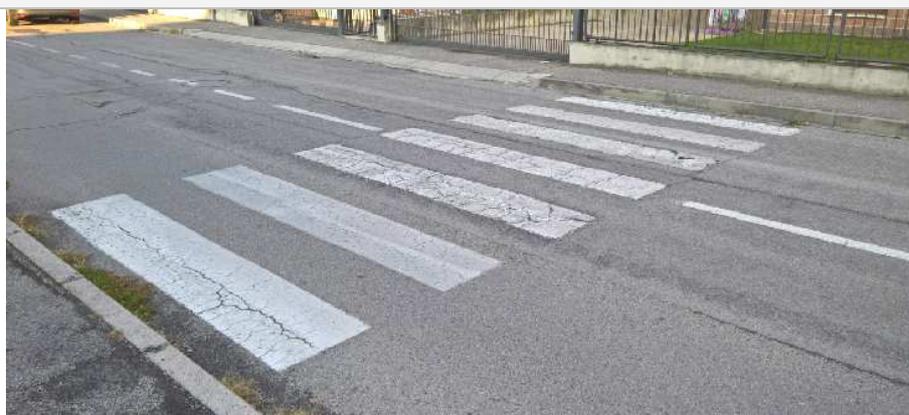
Foto situazione attuale  
(vista da **sud/est**)

Scheda n°	<b>215</b>
Data sopralluogo	<b>11/10/2018</b>
Toponomastica interessata	<b>via Palladio</b>
Individuazione opera	<b>Realizzazione rampa di accesso al marciapiede su attraversamento pedonale esistente.</b>
Criticità	<b>Manca rampa accesso marciapiede su attraversamento pedonale.</b>
Riferimenti normativi	<b>DPR 503/96, DM 236/89 e altro</b>
Coordinate geografiche	<b>X=1712388,1 Y=5044853,8</b>
Descrizione intervento	<b>Rampa di accesso al marciapiede su attraversamento pedonale esistente.</b>

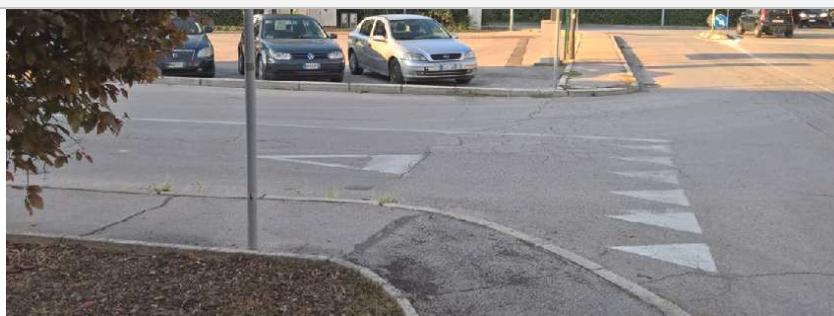
Foto situazione attuale  
(vista da **nord/est**)

Scheda n°	<b>216</b>
Data sopralluogo	<b>11/10/2018</b>
Toponomastica interessata	<b>via Zanella</b>
Individuazione opera	<b>Nuovo attraversamento pedonale con tre rampe accesso marciapiedi in via Zanella presso incrocio con via Palladio.</b>
Criticità	<b>Manca attraversamento pedonale per collegare marciapiedi di via Zanella ai pedonali di via Torrossa.</b>
Riferimenti normativi	<b>DPR 503/96, DM 236/89 e altro</b>
Coordinate geografiche	<b>X=1712387,7 Y=5044840,3</b>
Descrizione intervento	<b>Attraversamento pedonale con tre rampe accesso marciapiedi in via Zanella.</b>

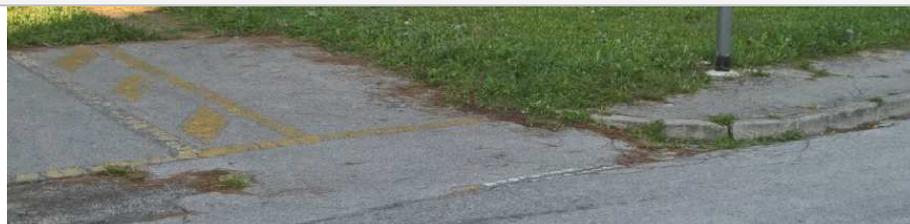
Foto situazione attuale  
(vista da nord/est)

Scheda n°	<b>217</b>
Data sopralluogo	11/10/2018
Toponomastica interessata	via Sanzio
Individuazione opera	Rampa accesso marciapiede.
Criticità	Manca rampa accessibilità marciapiede.
Riferimenti normativi	DPR 503/96, DM 236/89 e altro
Coordinate geografiche	X=1712456,5 Y=5045035,6
Descrizione intervento	Nuova rampa per accessibilità a marciapiede.

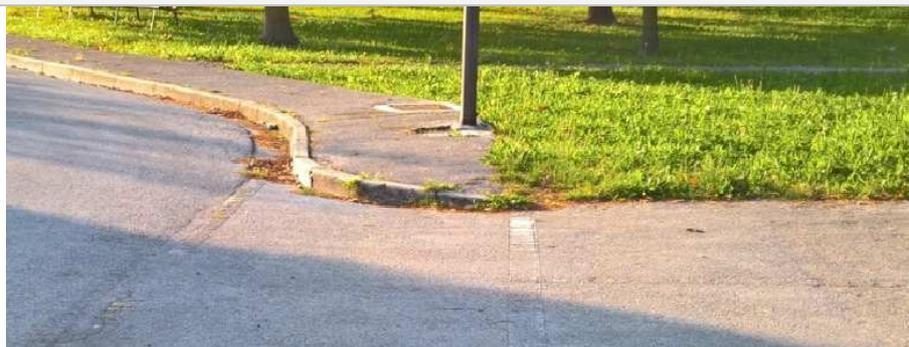
Foto situazione attuale  
(vista da nord)

Scheda n°	<b>218</b>
Data sopralluogo	11/10/2018
Toponomastica interessata	via Sanzio
Individuazione opera	Rampa accesso marciapiede.
Criticità	Manca rampa accessibilità marciapiede.
Riferimenti normativi	DPR 503/96, DM 236/89 e altro
Coordinate geografiche	X=1712463,6 Y=5044995,3
Descrizione intervento	Nuova rampa per accessibilità a marciapiede.

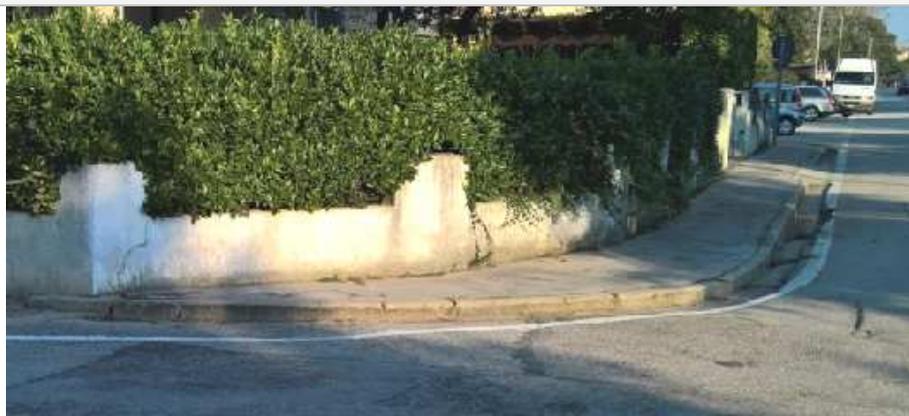
Foto situazione attuale  
(vista da sud)

Scheda n°	<b>220</b>
Data sopralluogo	11/10/2018
Toponomastica interessata	via Rosmini
Individuazione opera	Rampa accesso marciapiede.
Criticità	Manca rampa accessibilità marciapiede.
Riferimenti normativi	DPR 503/96, DM 236/89 e altro
Coordinate geografiche	X=1712602,2 Y=5044948,4
Descrizione intervento	Nuova rampa per accessibilità a marciapiede.

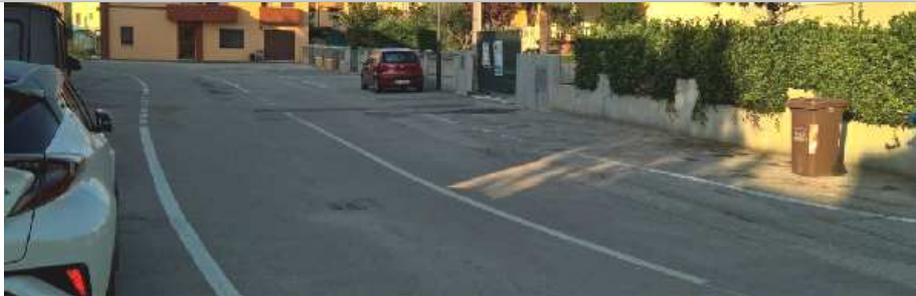
Scheda n°	<b>221</b>		
Data sopralluogo	11/10/2018		
Toponomastica interessata	via Zanella		
Individuazione opera	Nuovo attraversamento pedonale in via Zanella.		
Criticità	Manca attraversamento pedonale per collegare marciapiedi di via Rosmini con i pedonali di via Zanella.		
Riferimenti normativi	DPR 503/96, DM 236/89 e altro		
Coordinate geografiche	X=1712582,2 Y=5044931,8		
Descrizione intervento	Attraversamento pedonale in via Zanella.		
Foto situazione attuale (vista da sud/est)

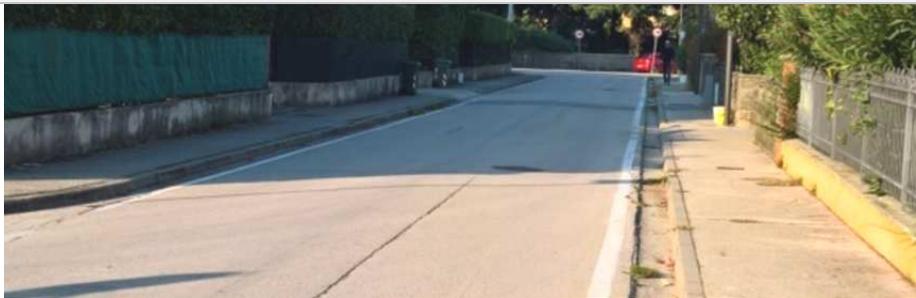
Scheda n°	<b>222</b>
Data sopralluogo	<b>11/10/2018</b>
Toponomastica interessata	<b>via Zanella</b>
Individuazione opera	<b>Nuovo attraversamento pedonale con due rampe accesso marciapiedi in via Zanella presso incrocio con via Trozi.</b>
Criticità	<b>Manca attraversamento pedonale per collegare marciapiedi di via Zanella ai pedonali di via Trozi.</b>
Riferimenti normativi	<b>DPR 503/96, DM 236/89 e altro</b>
Coordinate geografiche	<b>X=1712492,8 Y=5044826,1</b>
Descrizione intervento	<b>Attraversamento pedonale con due rampe accesso marciapiedi in via Zanella.</b>
Foto situazione attuale (vista da <b>nord/est</b> )

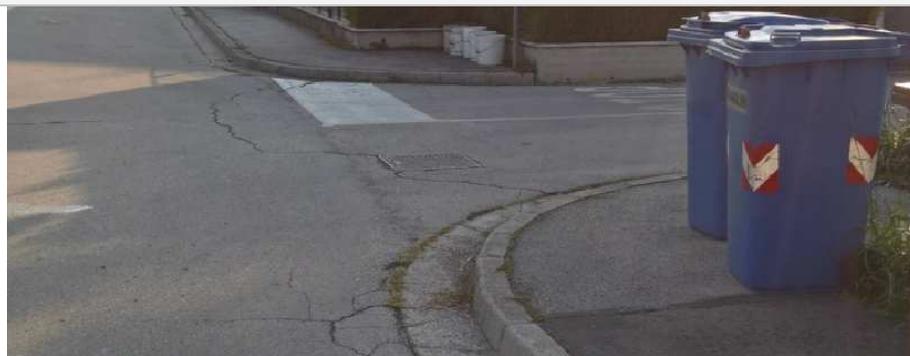
Foto situazione attuale  
(vista da **ovest**)

Scheda n°	<b>223</b>
Data sopralluogo	11/10/2018
Toponomastica interessata	via Filanda
Individuazione opera	Rampe per accessibilità marciapiede.
Criticità	Mancano rampe per accessibilità a percorsi pedonali.
Riferimenti normativi	DPR 503/96, DM 236/89 e altro
Coordinate geografiche	X=1712666,3 Y=5044748,7
Descrizione intervento	Nuove rampe accessibilità al marciapiede lungo via Filanda.

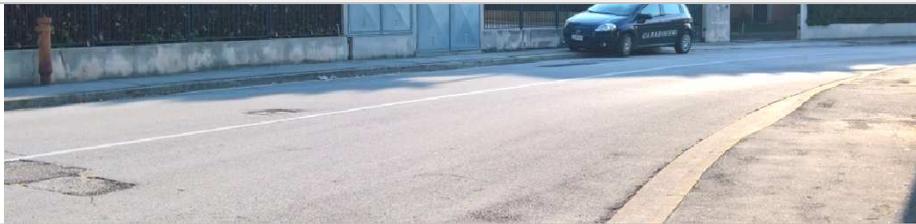
Scheda n°	<b>224</b>		
Data sopralluogo	11/10/2018		
Toponomastica interessata	via Filanda		
Individuazione opera	Nuovo attraversamento pedonale con due rampe accesso marciapiedi in via Filanda presso incrocio con via Zanella.		
Criticità	Manca attraversamento pedonale per collegare marciapiedi di via Filanda ai pedonali di via Zanella.		
Riferimenti normativi	DPR 503/96, DM 236/89 e altro		
Coordinate geografiche	X=1712441,6 Y=5044787,8		
Descrizione intervento	Attraversamento pedonale con due rampe accesso marciapiedi in via Filanda.		
Foto situazione attuale (vista da nord/ovest)

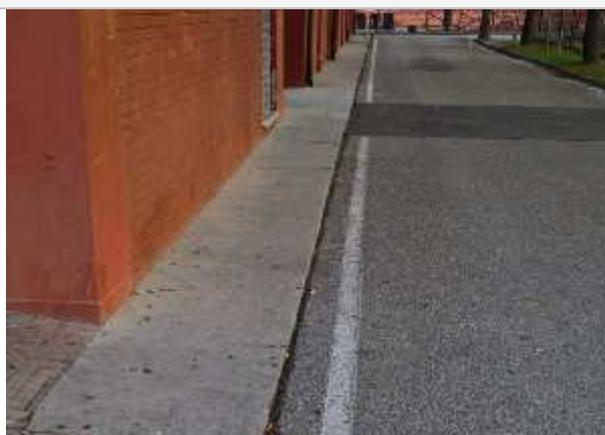
Foto situazione attuale  
(vista da sud)

Scheda n°	<b>225</b>
Data sopralluogo	8/10/2018
Toponomastica interessata	laterale di piazzale Papa Pio X
Individuazione opera	Percorso pedonale bidirezionale realizzato con segnaletica orizzontale.
Criticità	Manca segnaletica orizzontale per definire il pedonale.
Riferimenti normativi	DPR 503/96, DM 236/89 e altro
Coordinate geografiche	X=1712120,7 Y=5044806,4
Descrizione intervento	Realizzazione di percorso pedonale bidirezionale con segnaletica orizzontale.

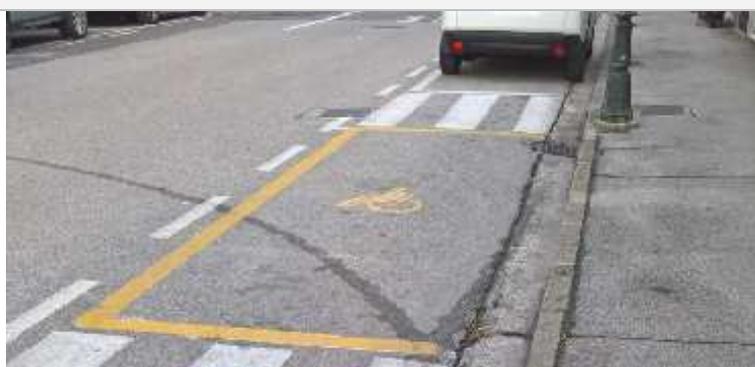
Foto situazione attuale  
(vista da sud/est)

Scheda n°	<b>226</b>
Data sopralluogo	<b>8/10/2018</b>
Toponomastica interessata	<b>Piazzale Pio X</b>
Individuazione opera	<b>Segnaletica verticale per stallo per disabili esistente con realizzazione di rampa accesso al marciapiede.</b>
Criticità	<b>Manca segnaletica verticale allo stallo per disabili e rampa di accesso al marciapiede.</b>
Riferimenti normativi	<b>DPR 503/96, DM 236/89 e altro</b>
Coordinate geografiche	<b>X=1712033,0 Y=5044804,4</b>
Descrizione intervento	<b>Segnaletica verticale per stallo per disabili e rampa di accesso al marciapiede.</b>

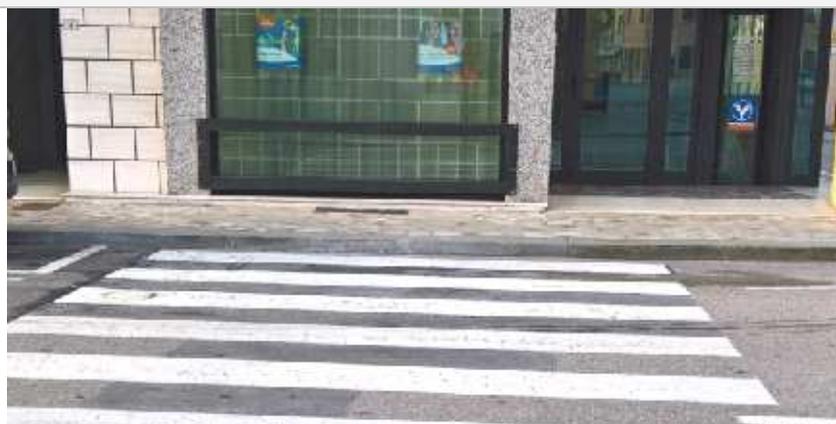
Foto situazione attuale  
(vista da **nord**)

Scheda n°	<b>227</b>
Data sopralluogo	<b>8/10/2018</b>
Toponomastica interessata	<b>Piazzale Papa Pio X</b>
Individuazione opera	<b>Nuova rampa accesso al marciapiede.</b>
Criticità	<b>Manca rampa collegamento con marciapiede su attraversamento pedonale esistente.</b>
Riferimenti normativi	<b>DPR 503/96, DM 236/89 e altro</b>
Coordinate geografiche	<b>X=1712012,1 Y=5044804,9</b>
Descrizione intervento	<b>Nuova rampa accesso marciapiede in via Piazzale Pio X.</b>

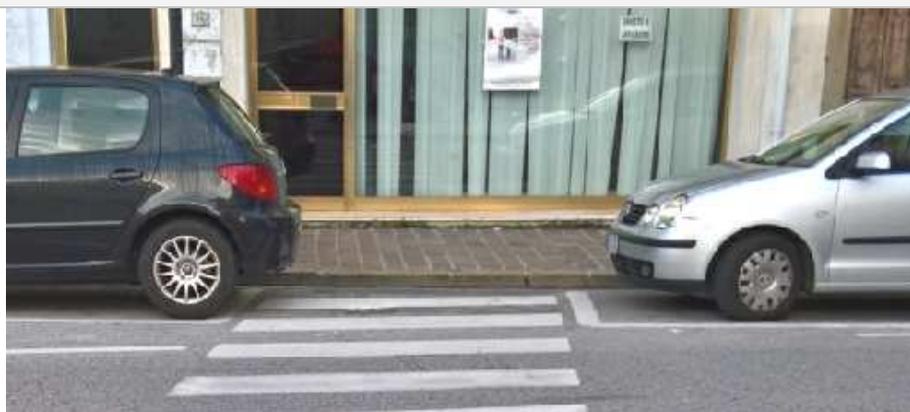
Foto situazione attuale  
(vista da **est**)

Scheda n°	<b>228</b>
Data sopralluogo	<b>8/10/2018</b>
Toponomastica interessata	<b>Via XX Settembre/v.Marconi</b>
Individuazione opera	<b>Nuova rampa accesso al marciapiede davanti NC 15.</b>
Criticità	<b>Manca rampa collegamento con marciapiede su attraversamento pedonale esistente.</b>
Riferimenti normativi	<b>DPR 503/96, DM 236/89 e altro</b>
Coordinate geografiche	<b>X=1711975,8 Y=5044748,6</b>
Descrizione intervento	<b>Nuova rampa accesso marciapiede in via Marconi/XX Settembre.</b>

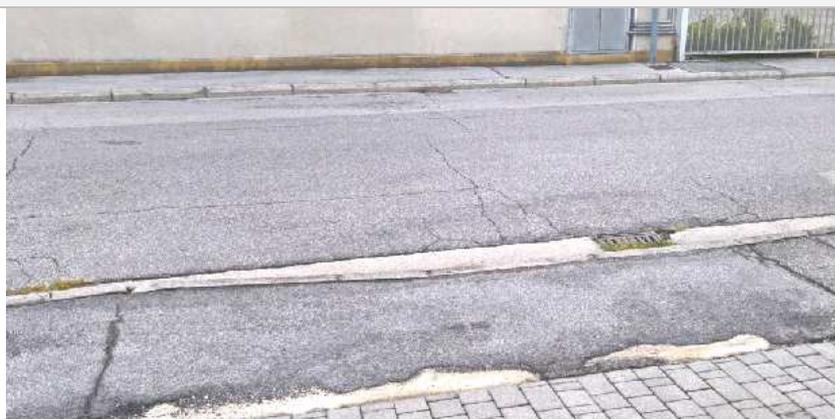
Foto situazione attuale  
(vista da **ovest**)

Scheda n°	<b>229</b>
Data sopralluogo	08/10/2018
Toponomastica interessata	Via Cà Misani (presso incrocio con via Risorgimento).
Individuazione opera	Un passaggio pedonale completo.
Criticità	Manca continuità alla movimentazione pedonale tra i marciapiedi di Cà Misani.
Riferimenti normativi	DPR 503/96, DM 236/89 e altro
Coordinate geografiche	X=1711885,8 Y=5044871,6
Descrizione intervento	Passaggio pedonale completo in via Cà Misani.

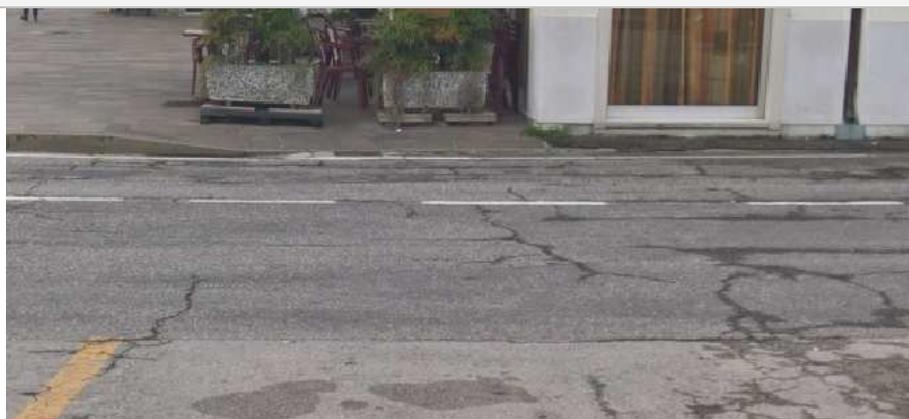
Foto situazione attuale  
(vista da **nord/est**)

Scheda n°	<b>230</b>
Data sopralluogo	<b>08/10/2018</b>
Toponomastica interessata	<b>Piazza Libertà</b>
Individuazione opera	<b>Un passaggio pedonale completo con segnaletica orizzontale.</b>
Criticità	<b>Manca continuità alla movimentazione pedonale tra i marciapiedi contermini a Piazza Libertà.</b>
Riferimenti normativi	<b>DPR 503/96, DM 236/89 e altro</b>
Coordinate geografiche	<b>X=1712009,3 Y=5044857,3</b>
Descrizione intervento	<b>Passaggio pedonale in Piazza Libertà.</b>

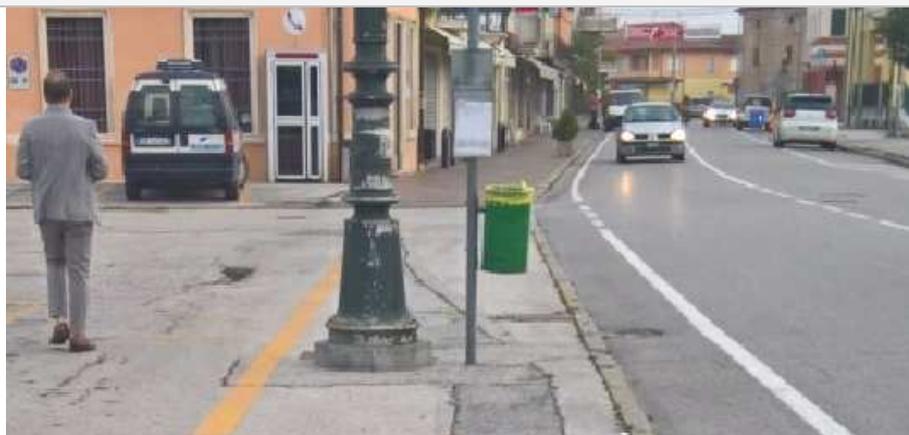
Foto situazione attuale  
(vista da **sud/ovest**)

Scheda n°	<b>231</b>
Data sopralluogo	<b>8/10/2018</b>
Toponomastica interessata	<b>Piazza Libertà</b>
Individuazione opera	<b>Spostamento cestino rifiuti.</b>
Criticità	<b>Cestino rifiuti limita passaggio (larghezza minima non garantita).</b>
Riferimenti normativi	<b>DPR 503/96, DM 236/89 e altro</b>
Coordinate geografiche	<b>X=1712027,9 Y=5044873,3</b>
Descrizione intervento	<b>Spostamento cestino rifiuti e segnali.</b>

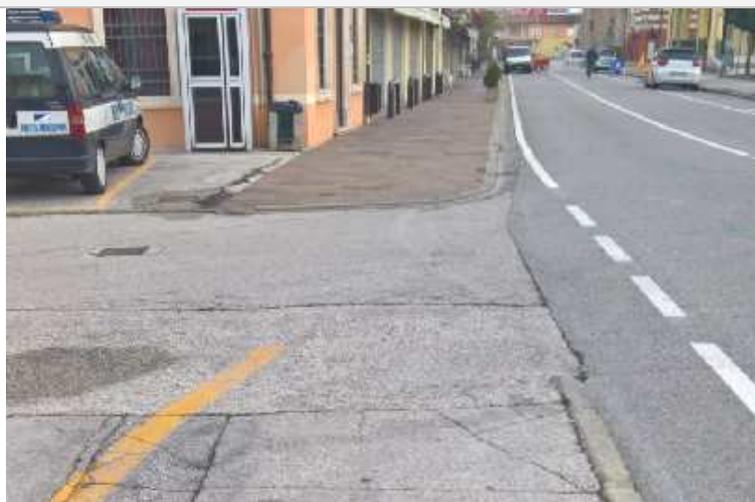
Foto situazione attuale  
(vista da **sud**)

Scheda n°	<b>232</b>
Data sopralluogo	<b>08/10/2018</b>
Toponomastica interessata	<b>Piazza Libertà</b>
Individuazione opera	<b>Un passaggio pedonale completo con segnaletica orizzontale.</b>
Criticità	<b>Manca continuità alla movimentazione pedonale tra i marciapiedi contermini a Piazza Libertà.</b>
Riferimenti normativi	<b>DPR 503/96, DM 236/89 e altro</b>
Coordinate geografiche	<b>X=1712034,3 Y=5044885,2</b>
Descrizione intervento	<b>Passaggio pedonale in Piazza Libertà.</b>

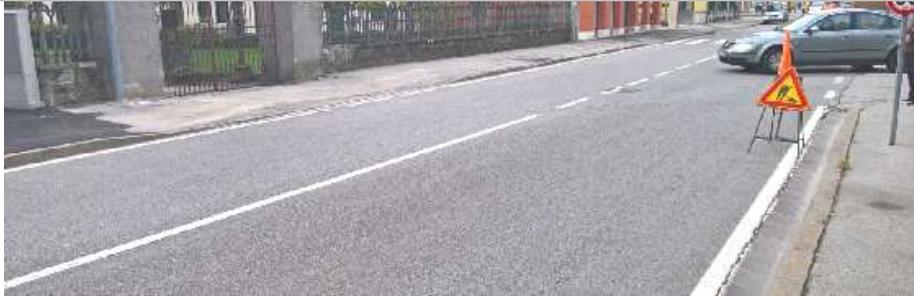
Scheda n°	<b>233</b>		
Data sopralluogo	08/10/2018		
Toponomastica interessata	via Vittorio Veneto		
Individuazione opera	Un passaggio pedonale completo con segnaletica orizzontale.		
Criticità	Manca continuità alla movimentazione pedonale tra i marciapiedi contermini a via Vittorio Veneto.		
Riferimenti normativi	DPR 503/96, DM 236/89 e altro		
Coordinate geografiche	X=1712111,2 Y=5044980,9		
Descrizione intervento	Passaggio pedonale in via Vittorio Veneto.		
Foto situazione attuale (vista da nord)

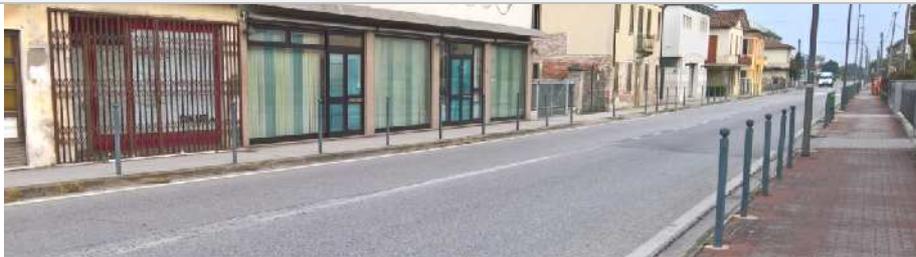
Scheda n°	<b>234</b>		
Data sopralluogo	8/10/2018		
Toponomastica interessata	via Vittorio Veneto		
Individuazione opera	Nuovo attraversamento pedonale in via Vittorio Veneto a nord dell'incrocio con via Torrossa (davanti NC 75).		
Criticità	Manca attraversamento pedonale in via Vittorio Veneto per garantire la continuità pedonale fra marciapiedi opposti.		
Riferimenti normativi	DPR 503/96, DM 236/89 e altro		
Coordinate geografiche	X=1712143,3 Y=5045038,5		
Descrizione intervento	Nuovo attraversamento pedonale in via Vittorio Veneto a nord incrocio con via Torrossa.		
Foto situazione attuale (vista da sud/est)

Ricostruzione situazione di progetto (vista da sud/est)

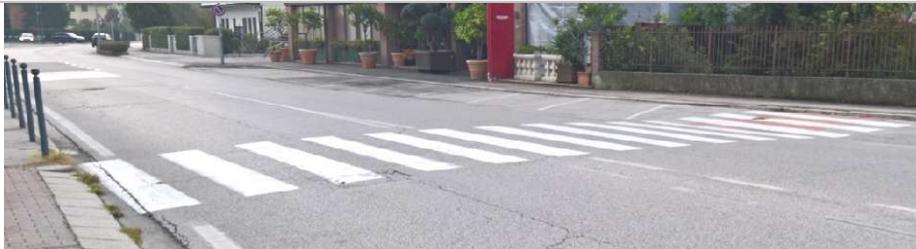
Scheda n°	<b>235</b>		
Data sopralluogo	8/10/2018		
Toponomastica interessata	via Torrossa		
Individuazione opera	Nuovo stallo disabili, spostamento attraversamento pedonale, creazione rampe per accessibilità marciapiedi.		
Criticità	Manca stallo per disabili sul parcheggio di via Torrossa ad est dell'incrocio con via Vittorio Veneto.		
Riferimenti normativi	DPR 503/96, DM 236/89 e altro		
Coordinate geografiche	X=1712175,8 Y=5044988,2		
Descrizione intervento	Nuovo stallo per disabili, spostamento attraversamento pedonale, sistemazione rampe accesso marciapiede in via Torrossa, lato sud, presso incrocio con via Vittorio Veneto.		
Foto situazione attuale (vista da nord/ovest)

Ricostruzione situazione di progetto (vista da nord/ovest)

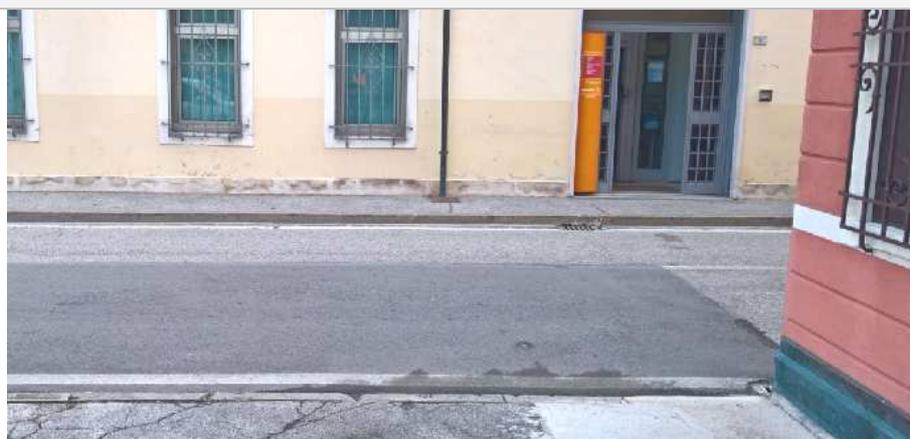
Foto situazione attuale  
(vista da sud/ovest)

Scheda n°	<b>236</b>
Data sopralluogo	<b>08/10/2018</b>
Toponomastica interessata	<b>Via Girardi.</b>
Individuazione opera	<b>Un passaggio pedonale completo.</b>
Criticità	<b>Manca continuità alla movimentazione pedonale tra i marciapiedi di via Girardi e Piazza Repubblica.</b>
Riferimenti normativi	<b>DPR 503/96, DM 236/89 e altro</b>
Coordinate geografiche	<b>X=1712063,9 Y=5044867,2</b>
Descrizione intervento	<b>Passaggio pedonale completo in via Girardi.</b>

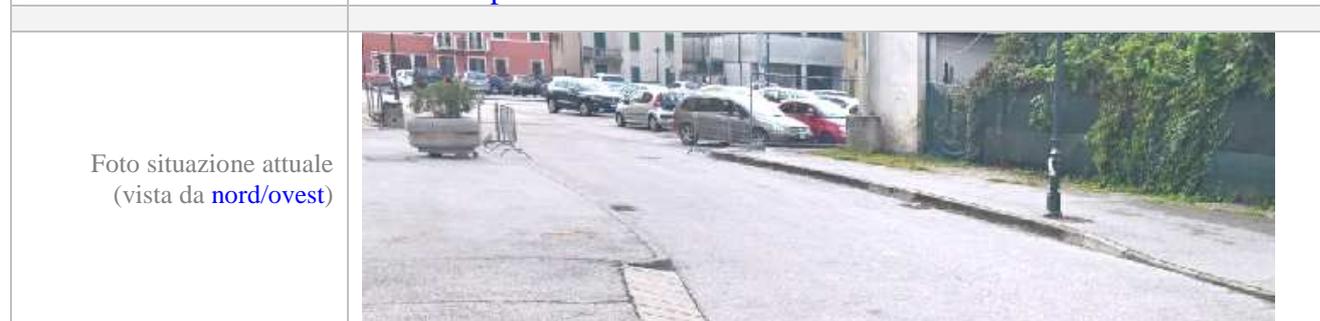
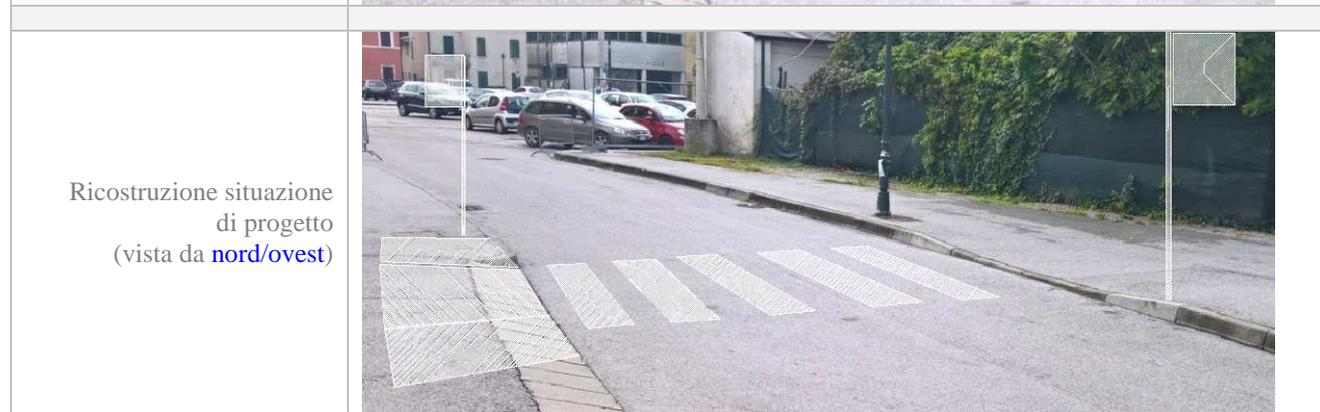
Scheda n°	<b>237</b>
Data sopralluogo	08/10/2018
Toponomastica interessata	Via Berlinguer (tra Piazza Costituzione e Piazza Repubblica).
Individuazione opera	Un passaggio pedonale completo.
Criticità	Manca continuità alla movimentazione pedonale tra i marciapiedi di via Berlinguer tra Piazza Costituzione e Piazza Repubblica.
Riferimenti normativi	DPR 503/96, DM 236/89 e altro
Coordinate geografiche	X=1711986,3 Y=5044908,5
Descrizione intervento	Passaggio pedonale completo in via Berlinguer tra Piazza Costituzione e Piazza Repubblica.

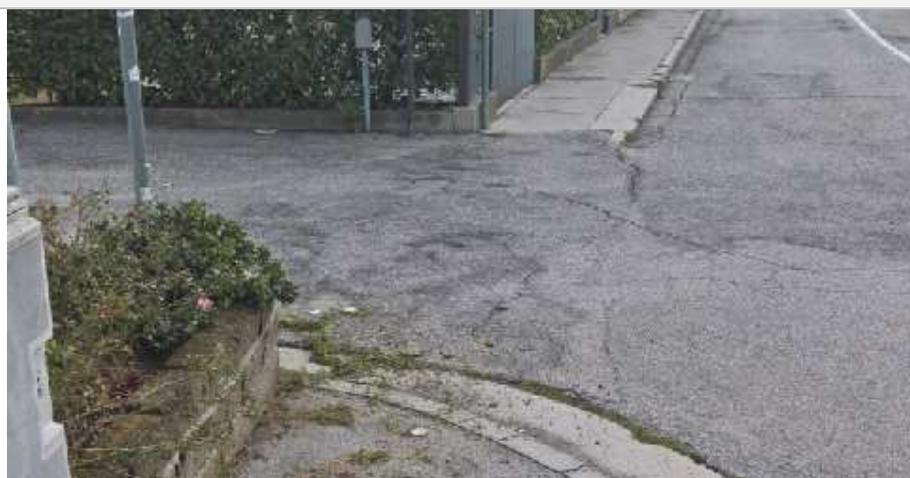
Foto situazione attuale  
(vista da **ovest**)

Scheda n°	<b>238</b>
Data sopralluogo	<b>8/10/2018</b>
Toponomastica interessata	<b>via II Risorgimento</b>
Individuazione opera	<b>Segnaletica orizzontale per garantire contiguità marciapiedi.</b>
Criticità	<b>Manca segnaletica orizzontale di attraversamento pedonale per garantire contiguità ai marciapiedi di via II Risorgimento.</b>
Riferimenti normativi	<b>DPR 503/96, DM 236/89 e altro</b>
Coordinate geografiche	<b>X=1711886,5 Y=5044888,2</b>
Descrizione intervento	<b>Segnaletica orizzontale per attraversamento pedonale.</b>

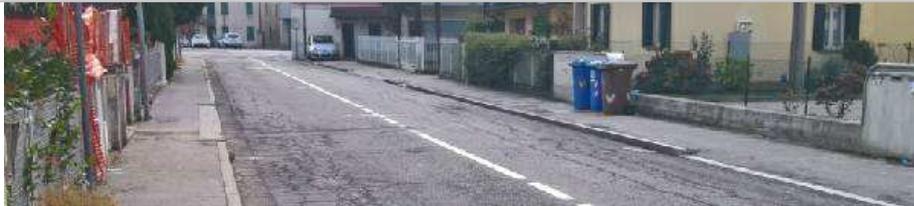
Scheda n°	<b>239</b>		
Data sopralluogo	8/10/2018		
Toponomastica interessata	via 2 Risorgimento (davanti NC 15)		
Individuazione opera	Nuovo attraversamento pedonale completo.		
Criticità	Manca attraversamento pedonale completo per garantire contiguità alla movimentazione pedonale fra i marciapiedi di via II Risorgimento.		
Riferimenti normativi	DPR 503/96, DM 236/89 e altro		
Coordinate geografiche	X=1711945,4 Y=5044871,6		
Descrizione intervento	Nuovo attraversamento pedonale.		
Foto situazione attuale (vista da nord/ovest)

Ricostruzione situazione di progetto (vista da nord/ovest)

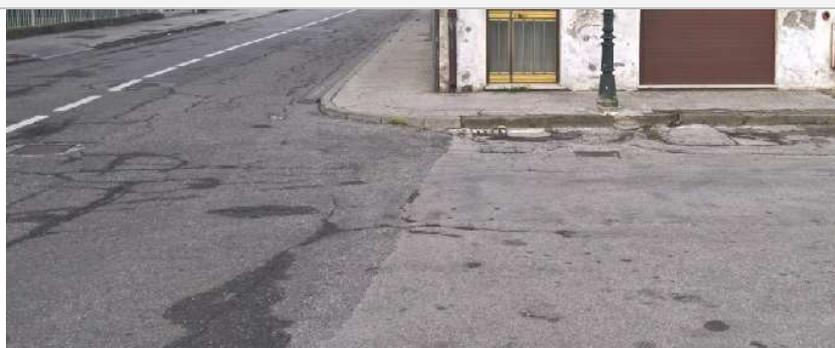
Foto situazione attuale  
(vista da **est**)

Scheda n°	<b>240</b>
Data sopralluogo	<b>8/10/2018</b>
Toponomastica interessata	<b>Piazza Libertà</b>
Individuazione opera	<b>Rampa marciapiede e attraversamento pedonale.</b>
Criticità	<b>Manca rampa marciapiede e attraversamento pedonale per garantire contiguità alla movimentazione pedonale sul lato ovest di Piazza Libertà.</b>
Riferimenti normativi	<b>DPR 503/96, DM 236/89 e altro</b>
Coordinate geografiche	<b>X=1711996,7 Y=5044863,8</b>
Descrizione intervento	<b>Nuova rampa marciapiede e nuovo attraversamento pedonale.</b>
