# PEBA

## Piano Eliminazione Barriere Architettoniche in Camisano Vicentino

Comune di **Camisano Vicentino (VI)**. **PEBA 2018**. Scheda **RILIEVO URBANO**.

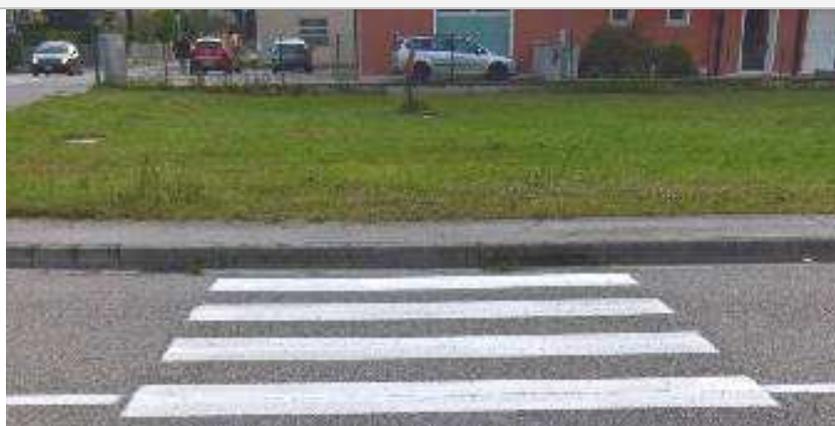
Foto situazione attuale  
(vista da nord)

Scheda n°	<b>241</b>
Data sopralluogo	8/10/2018
Toponomastica interessata	via II Risorgimento, lato sud, presso incrocio con via La Malfa
Individuazione opera	Rampa accesso passaggio pedonale da marciapiede.
Criticità	Manca rampa per continuità pedonale fra marciapiede e attraversamento pedonale esistente.
Riferimenti normativi	DPR 503/96, DM 236/89 e altro
Coordinate geografiche	X=1711837,9 Y=5044882,9
Descrizione intervento	Rampa su marciapiede.

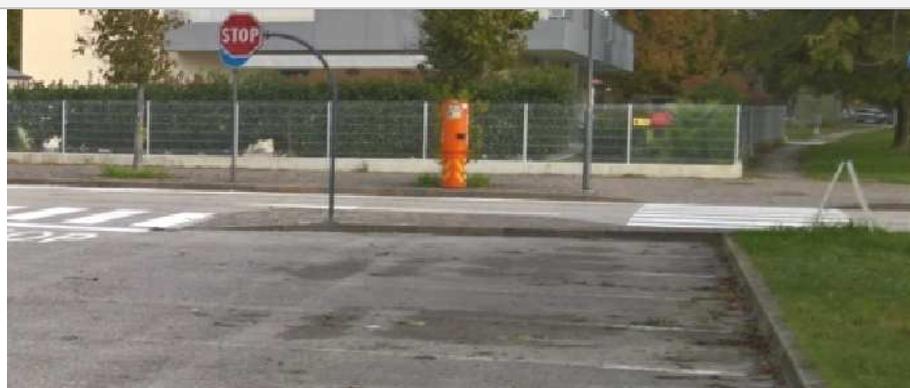
Foto situazione attuale  
(vista da **sud**)

Scheda n°	<b>242</b>
Data sopralluogo	<b>8/10/2018</b>
Toponomastica interessata	<b>via Pertini</b>
Individuazione opera	<b>Nuovo stallo per disabili su parcheggio esistente.</b>
Criticità	<b>Manca stallo per disabili nel parcheggio esistente collocato a sud-ovest dell'incrocio fra via La Malfa e via Pertini.</b>
Riferimenti normativi	<b>DPR 503/96, DM 236/89 e altro</b>
Coordinate geografiche	<b>X=1711807,0 Y=5044879,1</b>
Descrizione intervento	<b>Nuovo stallo per disabili</b>

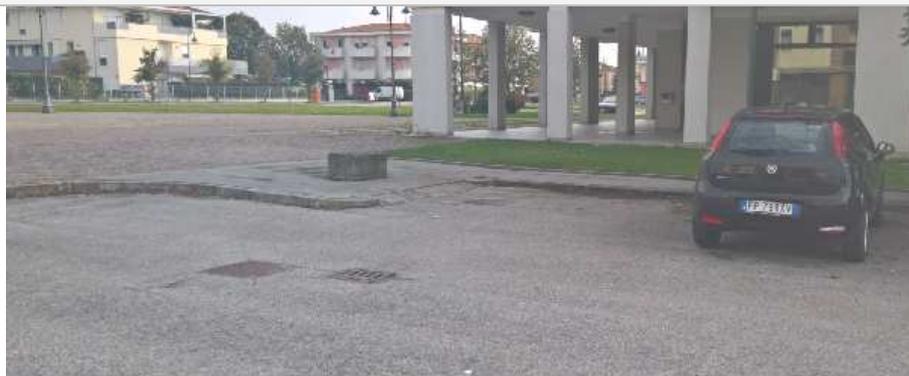
Foto situazione attuale  
(vista da sud/ovest)

Scheda n°	<b>243</b>
Data sopralluogo	<b>8/10/2018</b>
Toponomastica interessata	<b>Largo Casonato</b>
Individuazione opera	<b>Nuovo stallo per disabili su parcheggio esistente.</b>
Criticità	<b>Manca stallo per disabili nel parcheggio esistente in Largo Casonato.</b>
Riferimenti normativi	<b>DPR 503/96, DM 236/89 e altro</b>
Coordinate geografiche	<b>X=1711742,9 Y=5044845,2</b>
Descrizione intervento	<b>Nuovo stallo per disabili</b>

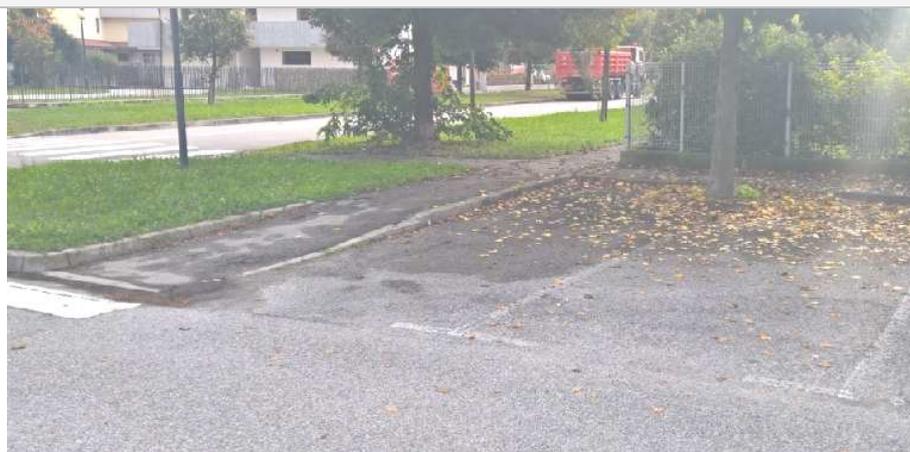
Foto situazione attuale  
(vista da **ovest**)

Scheda n°	<b>244</b>
Data sopralluogo	<b>8/10/2018</b>
Toponomastica interessata	<b>Largo Sacchiero</b>
Individuazione opera	<b>Nuovo stallo per disabili su parcheggio esistente.</b>
Criticità	<b>Manca stallo per disabili nel parcheggio esistente in Largo Sacchiero.</b>
Riferimenti normativi	<b>DPR 503/96, DM 236/89 e altro</b>
Coordinate geografiche	<b>X=1711612,4 Y=5044821,5</b>
Descrizione intervento	<b>Nuovo stallo per disabili</b>

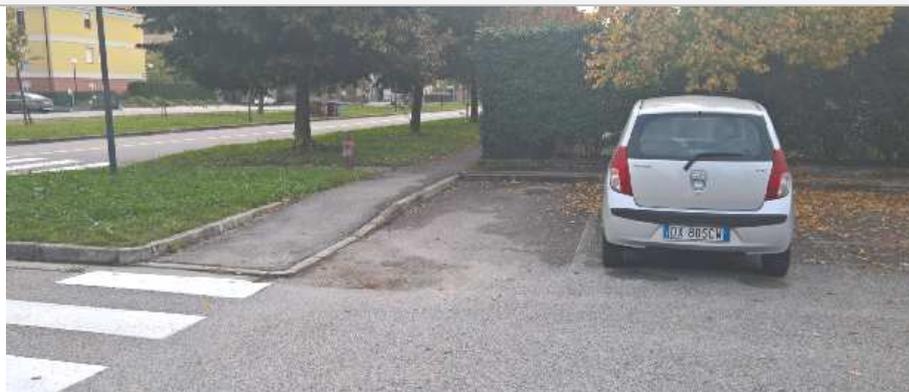
Foto situazione attuale  
(vista da **ovest**)

Scheda n°	<b>245</b>
Data sopralluogo	<b>8/10/2018</b>
Toponomastica interessata	<b>Via Ambrosoli</b>
Individuazione opera	<b>Nuovo stallo per disabili su parcheggio esistente.</b>
Criticità	<b>Manca stallo per disabili nel parcheggio esistente in via Ambrosoli.</b>
Riferimenti normativi	<b>DPR 503/96, DM 236/89 e altro</b>
Coordinate geografiche	<b>X=1711546,8 Y=5044876,4</b>
Descrizione intervento	<b>Nuovo stallo per disabili</b>

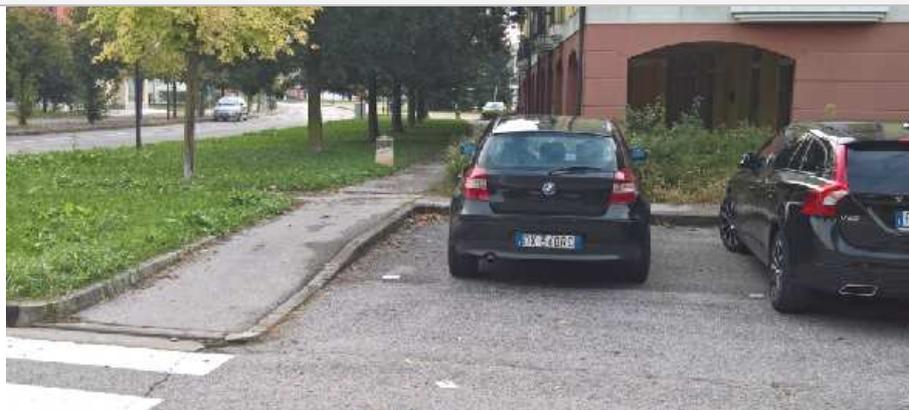
Foto situazione attuale  
(vista da **ovest**)

Scheda n°	<b>246</b>
Data sopralluogo	<b>8/10/2018</b>
Toponomastica interessata	<b>Via Ambrosoli</b>
Individuazione opera	<b>Nuovo stallo per disabili su parcheggio esistente.</b>
Criticità	<b>Manca stallo per disabili nel parcheggio esistente in via Ambrosoli.</b>
Riferimenti normativi	<b>DPR 503/96, DM 236/89 e altro</b>
Coordinate geografiche	<b>X=1711607,2 Y=5044945,6</b>
Descrizione intervento	<b>Nuovo stallo per disabili</b>

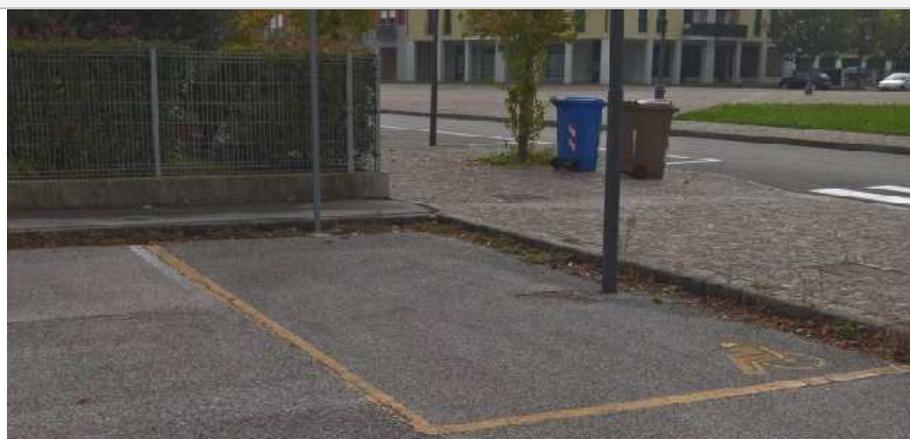
Foto situazione attuale  
(vista da **nord/ovest**)

Scheda n°	<b>247</b>
Data sopralluogo	<b>08/10/2018</b>
Toponomastica interessata	<b>via Busatta</b>
Individuazione opera	<b>Sistemazione rampa di accesso a marciapiede da stallo per disabili esistente.</b>
Criticità	<b>Manca rampa accesso marciapiedi su stallo disabili esistenti.</b>
Riferimenti normativi	<b>DPR 503/96, DM 236/89 e altro</b>
Coordinate geografiche	<b>X=1711709,9 Y=5044925,2</b>
Descrizione intervento	<b>Nuova rampa accesso marciapiedi su stallo per disabili esistente.</b>

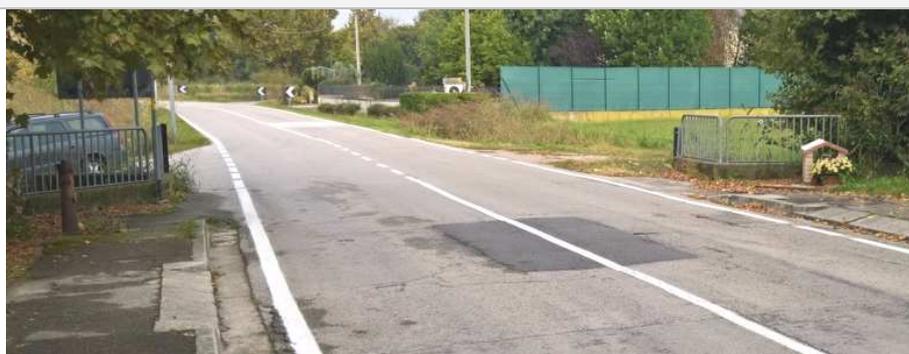
Foto situazione attuale  
(vista da **sud/est**)

Scheda n°	<b>248</b>
Data sopralluogo	<b>08/10/2018</b>
Toponomastica interessata	<b>via Ponte Napoleone</b>
Individuazione opera	<b>Nuovo attraversamento pedonale in via Monte Napoleone.</b>
Criticità	<b>Manca attraversamento pedonale per garantire continuità alla movimentazione pedonale in via Monte Napoleone.</b>
Riferimenti normativi	<b>DPR 503/96, DM 236/89 e altro</b>
Coordinate geografiche	<b>X=1711703,4 Y=5045153,2</b>
Descrizione intervento	<b>Nuovo attraversamento pedonale in via Monte Napoleone.</b>

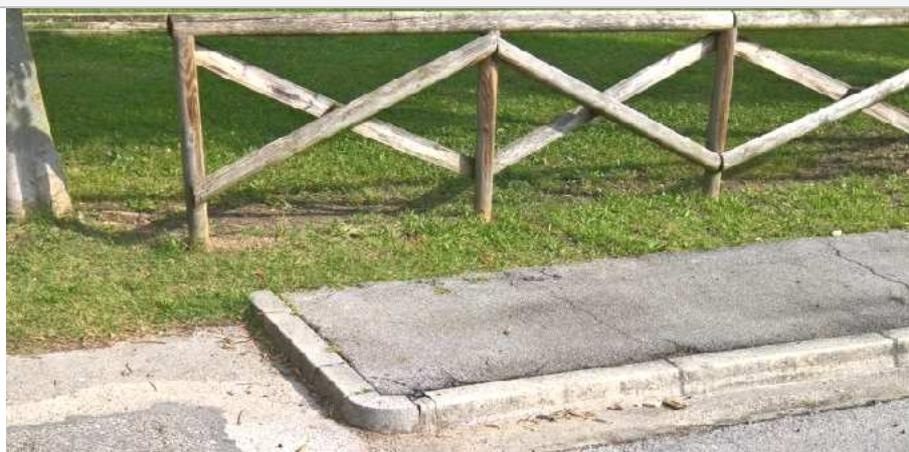
Foto situazione attuale  
(vista da **sud**)

Scheda n°	<b>249</b>
Data sopralluogo	<b>08/10/2018</b>
Toponomastica interessata	<b>via Delle Ginestre</b>
Individuazione opera	<b>Rampa su marciapiede.</b>
Criticità	<b>Manca rampa per continuità fra movimentazione pedonale sul marciapiede e movimentazione su piattaforma stradale alla fine di via Delle Ginestre.</b>
Riferimenti normativi	<b>DPR 503/96, DM 236/89 e altro</b>
Coordinate geografiche	<b>X=1711932,5 Y=5045104,6</b>
Descrizione intervento	<b>Rampa su marciapiede in via Delle Ginestre.</b>

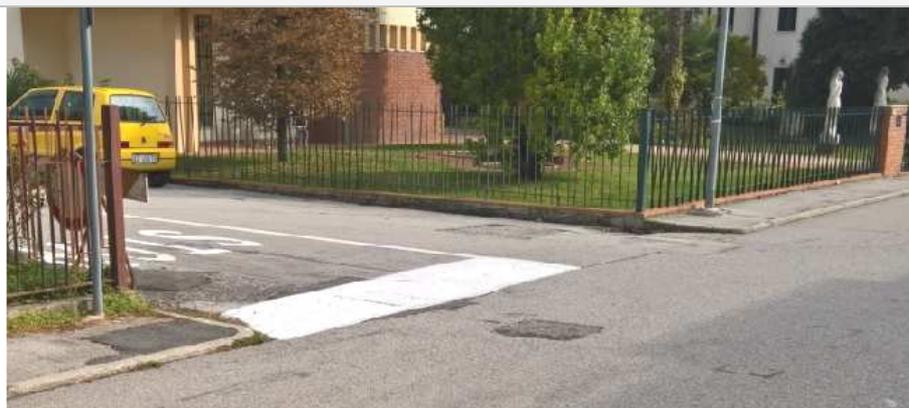
Foto situazione attuale  
(vista da **sud/ovest**)

Scheda n°	<b>250</b>
Data sopralluogo	<b>08/10/2018</b>
Toponomastica interessata	<b>Via Mantegna.</b>
Individuazione opera	<b>Sistemazione accesso marciapiede con rampe.</b>
Criticità	<b>Mancanza di rampe per sopperire alla differenza di quota fra piattaforma stradale e percorso pedonale su marciapiede.</b>
Riferimenti normativi	<b>DPR 503/96, DM 236/89 e altro</b>
Coordinate geografiche	<b>X=1712001,2 Y=5044993,5</b>
Descrizione intervento	<b>Formazione di rampe per garantire continuità a percorso pedonale su marciapiede.</b>

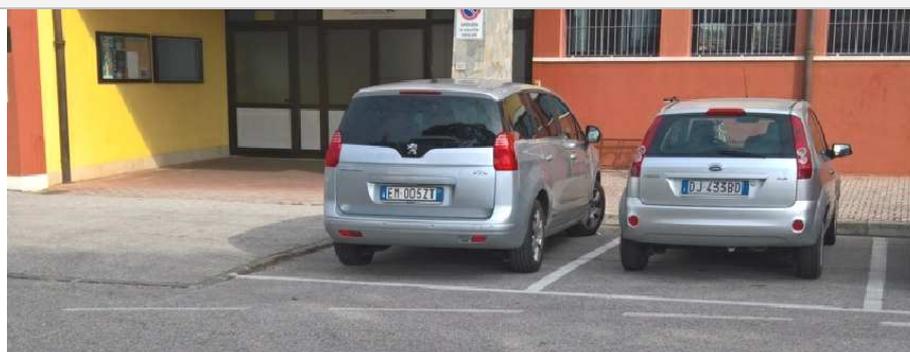
Foto situazione attuale  
(vista da sud)

Scheda n°	<b>251</b>
Data sopralluogo	<b>11/10/2018</b>
Toponomastica interessata	<b>via Piazzale Pio X</b>
Individuazione opera	<b>Nuovo stallo per disabili davanti Asilo Nido privato "Lo Scricciolo".</b>
Criticità	<b>Manca stallo per disabili sul lato sud della parte ovest di via Piazzale Pio X.</b>
Riferimenti normativi	<b>DPR 503/96, DM 236/89 e altro</b>
Coordinate geografiche	<b>X=1712095,1 Y=5044786,4</b>
Descrizione intervento	<b>Nuovo stallo per disabili.</b>

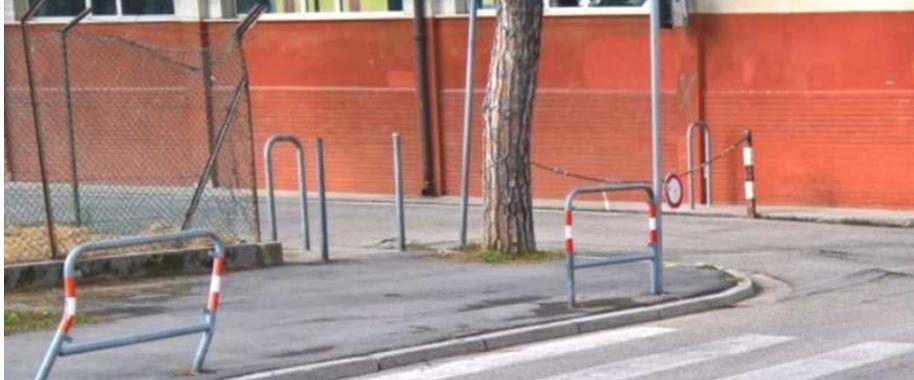
Scheda n°	<b>252</b>		
Data sopralluogo	8/10/2018		
Toponomastica interessata	laterale via Girardi (verso chiesa di San Nicolo)		
Individuazione opera	Nuovo attraversamento pedonale.		
Criticità	Manca attraversamento pedonale per garantire continuità fra pedonale previsto alla scheda 225 e marciapiedi di via Girardi.		
Riferimenti normativi	DPR 503/96, DM 236/89 e altro		
Coordinate geografiche	X=1712133,2 Y=5044823,9		
Descrizione intervento	Nuovo attraversamento pedonale nella laterale di via Girardi.		
Foto situazione attuale (vista da ovest)

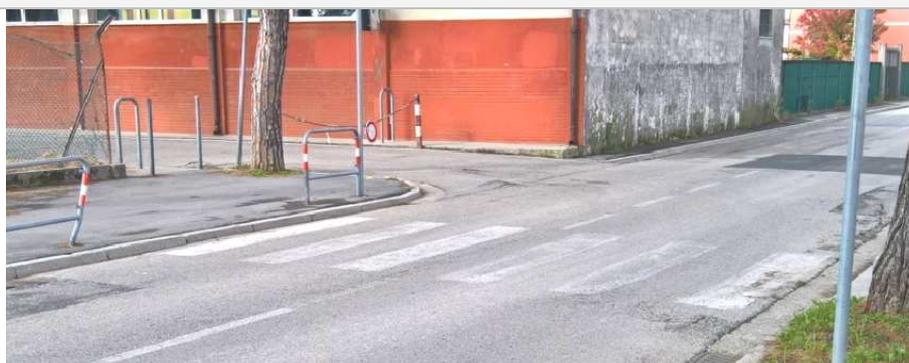
Foto situazione attuale  
(vista da **est**)

Scheda n°	<b>253</b>
Data sopralluogo	<b>8/10/2018</b>
Toponomastica interessata	<b>via Girardi</b>
Individuazione opera	<b>Nuova rampa accesso ad attraversamento pedonale esistente.</b>
Criticità	<b>Manca rampa collegamento fra marciapiede in quota e attraversamento pedonale esistente.</b>
Riferimenti normativi	<b>DPR 503/96, DM 236/89 e altro</b>
Coordinate geografiche	<b>X=1712138,8 Y=5044820,6</b>
Descrizione intervento	<b>Nuova rampa accesso a marciapiede in quota.</b>

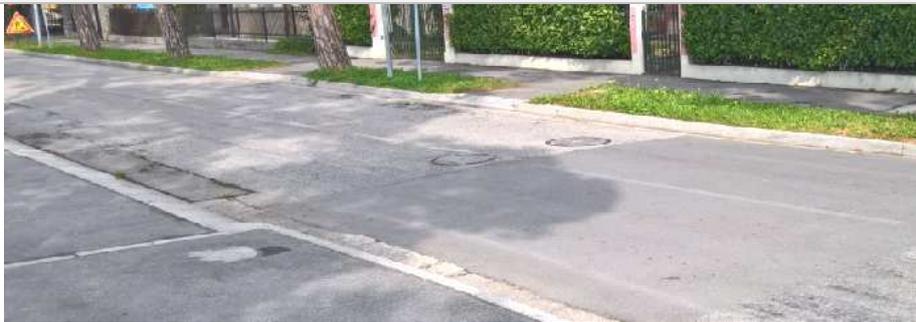
Scheda n°	<b>254</b>		
Data sopralluogo	8/10/2018		
Toponomastica interessata	via Girardi		
Individuazione opera	Nuovo attraversamento pedonale in via Girardi presso incrocio con via Europa.		
Criticità	Manca collegamento pedonale fra marciapiedi opposti di via Girardi a garanzia anche della continuità della movimentazione pedonale per il marciapiede ovest di via Europa.		
Riferimenti normativi	DPR 503/96, DM 236/89 e altro		
Coordinate geografiche	X=1712227,9 Y=5044779,9		
Descrizione intervento	Nuovo attraversamento pedonale in via Girardi.		
Foto situazione attuale (vista da sud/est)

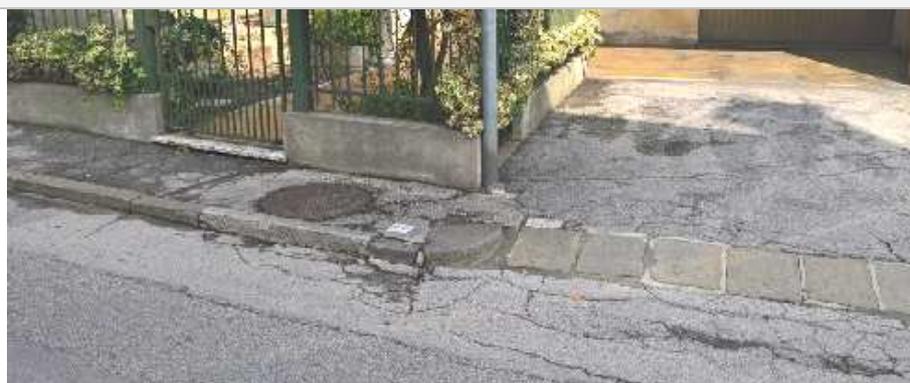
Foto situazione attuale  
(vista da **sud**)

Scheda n°	<b>255</b>
Data sopralluogo	<b>08/10/2018</b>
Toponomastica interessata	<b>via Fogazzaro</b>
Individuazione opera	<b>Irregolarità su marciapiede.</b>
Criticità	<b>Presenza di irregolarità di marciapiede che limita ulteriormente la corretta transitabilità pedonale (garantire almeno 90 cm di larghezza).</b>
Riferimenti normativi	<b>DPR 503/96, DM 236/89 e altro</b>
Coordinate geografiche	<b>X=1712015,3 Y=5044687,1</b>
Descrizione intervento	<b>Sistemazione irregolarità plano-altimetrica su marciapiede.</b>

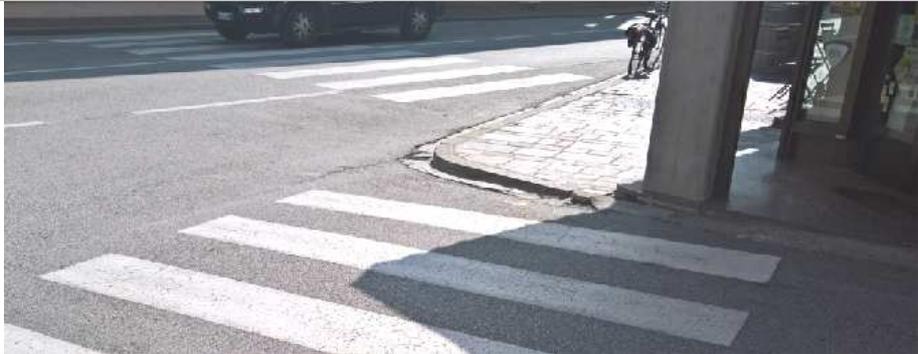
Scheda n°	<b>257</b>		
Data sopralluogo	8/10/2018		
Toponomastica interessata	via XX Settembre (presso incrocio con via Cadorna)		
Individuazione opera	Nuova rampa accesso al marciapiede in quota da piattaforma stradale a raso.		
Criticità	Manca rampa di collegamento fra piattaforma stradale a raso interessata da attraversamento pedonale e marciapiede in quota.		
Riferimenti normativi	DPR 503/96, DM 236/89 e altro		
Coordinate geografiche	X=1711976,3 Y=5044714,2		
Descrizione intervento	Nuova rampa accesso marciapiede in quota.		
Foto situazione attuale (vista da nord)

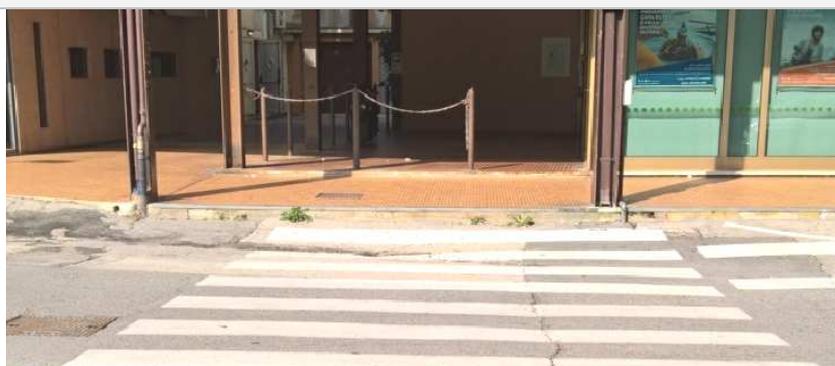
Foto situazione attuale  
(vista da sud/est)

Scheda n°	<b>258</b>
Data sopralluogo	<b>8/10/2018</b>
Toponomastica interessata	<b>via XX Settembre</b>
Individuazione opera	<b>Nuova rampa accesso a marciapiede in quota.</b>
Criticità	<b>Manca rampa per accesso a marciapiede in quota su attraversamento pedonale esistente.</b>
Riferimenti normativi	<b>DPR 503/96, DM 236/89 e altro</b>
Coordinate geografiche	<b>X=1711931,4 Y=5044578,3</b>
Descrizione intervento	<b>Nuova rampa per accesso a marciapiede in quota.</b>

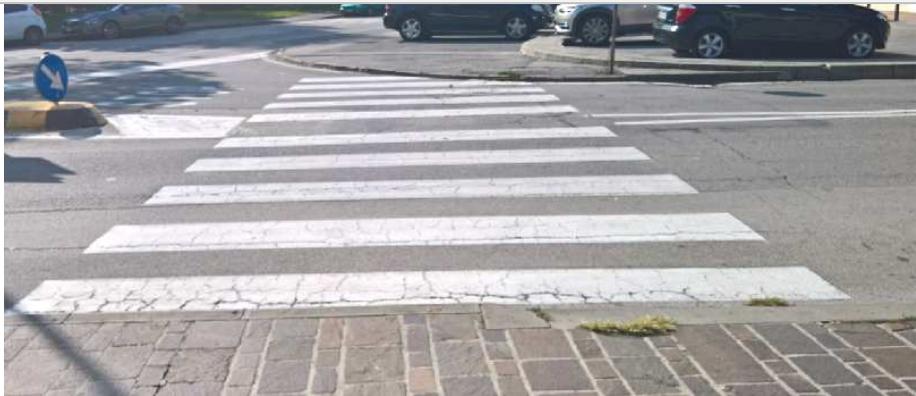
Scheda n°	<b>259</b>
Data sopralluogo	8/10/2018
Toponomastica interessata	via Stadio (presso incrocio con via Roma)
Individuazione opera	Sistemazione salto di quota in accesso a marciapiede in quota da passaggio pedonale esistente.
Criticità	Manca rampa accesso marciapiede in quota su attraversamento pedonale esistente.
Riferimenti normativi	DPR 503/96, DM 236/89 e altro
Coordinate geografiche	X=1711856,2 Y=5044528,9
Descrizione intervento	Nuova rampa accesso marciapiede in quota su attraversamento pedonale esistente in via Stadio.
Foto situazione attuale (vista da nord)

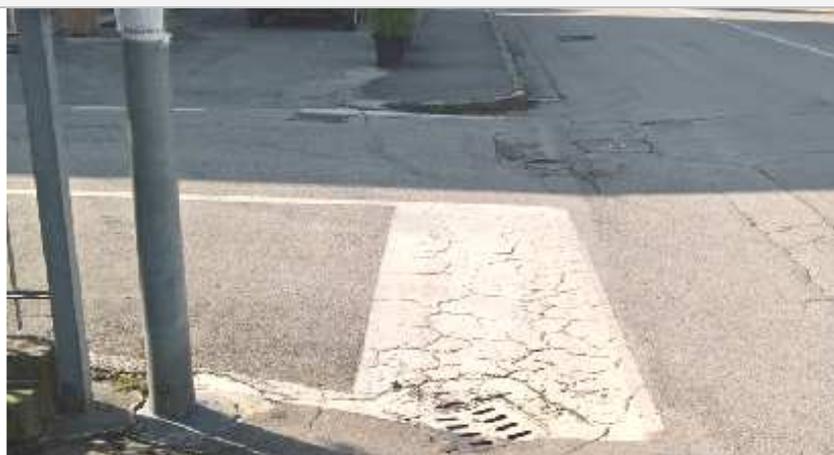
Foto situazione attuale  
(vista da nord/est)

Scheda n°	<b>260</b>
Data sopralluogo	8/10/2018
Toponomastica interessata	via Roma (incrocio con via Pascoli)
Individuazione opera	Nuova rampa accesso al marciapiede e segnaletica per continuità pedonale.
Criticità	Manca rampa collegamento con marciapiede e attraversamento pedonale con segnaletica orizzontale.
Riferimenti normativi	DPR 503/96, DM 236/89 e altro
Coordinate geografiche	X=1711813,2 Y=5044458,7
Descrizione intervento	Nuova rampa collegamento con marciapiede in quota e attraversamento pedonale con segnaletica orizzontale.

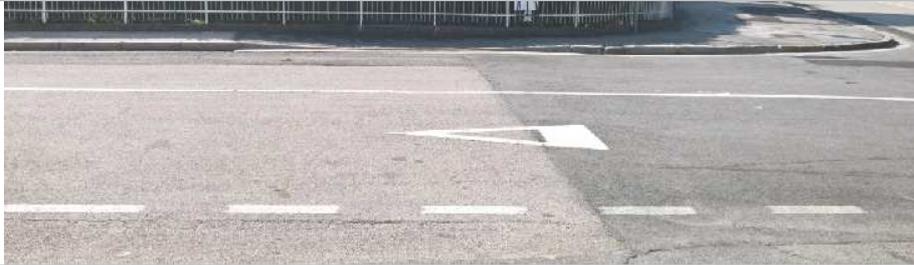
Scheda n°	<b>261</b>		
Data sopralluogo	8/10/2018		
Toponomastica interessata	via S.Gaetano presso incrocio con via Roma		
Individuazione opera	Nuovo attraversamento pedonale.		
Criticità	Manca attraversamento pedonale in via S.Gaetano per garantire continuità pedonale fra marciapiedi di via S.Gaetano e marciapiedi di via Roma.		
Riferimenti normativi	DPR 503/96, DM 236/89 e altro		
Coordinate geografiche	X=1711767,5 Y=5044390,1		
Descrizione intervento	Nuovo attraversamento pedonale in via S.Gaetano.		
Foto situazione attuale (vista da nord/est)

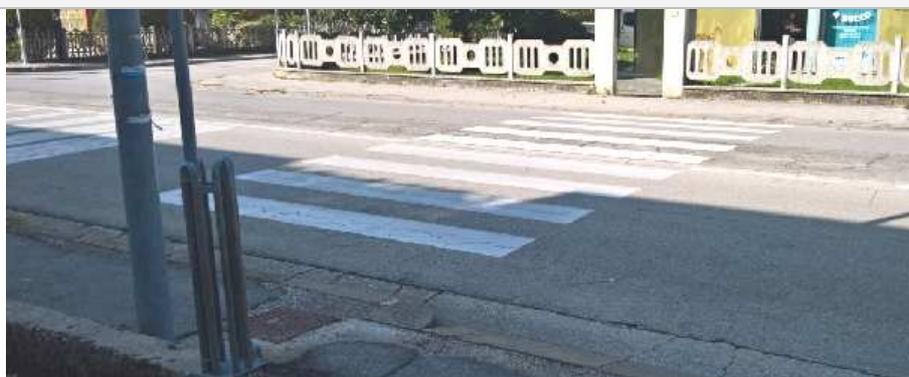
Foto situazione attuale  
(vista da sud/est)

Scheda n°	<b>262</b>
Data sopralluogo	<b>8/10/2018</b>
Toponomastica interessata	<b>via Roma</b>
Individuazione opera	<b>Nuove rampe presso attraversamento pedonale in via Roma presso incrocio con via Rumor.</b>
Criticità	<b>Mancano rampe accesso ai marciapiedi in quota presso attraversamento pedonale esistente in via Roma.</b>
Riferimenti normativi	<b>DPR 503/96, DM 236/89 e altro</b>
Coordinate geografiche	<b>X=1711494,9 Y=5044136,6</b>
Descrizione intervento	<b>Nuove rampe accesso ai marciapiedi in quota presso attraversamento pedonale esistente in via Roma.</b>

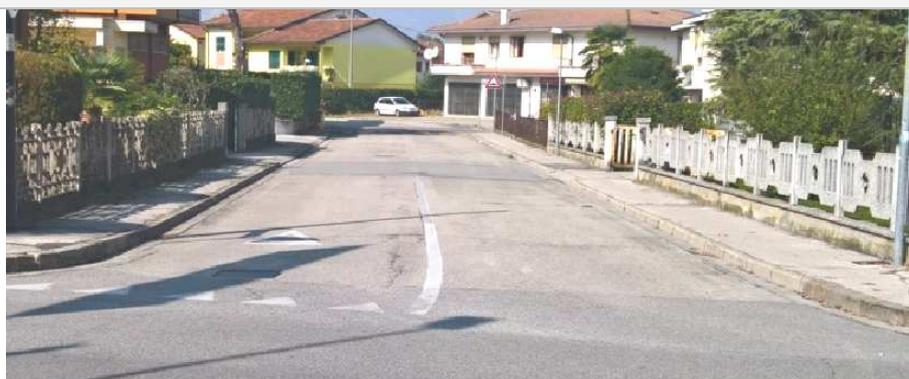
Foto situazione attuale  
(vista da sud/est)

Scheda n°	<b>263</b>
Data sopralluogo	<b>8/10/2018</b>
Toponomastica interessata	<b>Via Rumon (presso incrocio con via Roma).</b>
Individuazione opera	<b>Un passaggio pedonale completo.</b>
Criticità	<b>Manca continuità alla movimentazione pedonale tra i marciapiedi di via Rumor.</b>
Riferimenti normativi	<b>DPR 503/96, DM 236/89 e altro</b>
Coordinate geografiche	<b>X=1711470,6 Y=5044132,8</b>
Descrizione intervento	<b>Un passaggio pedonale completo in via Rumor.</b>

Ricostruzione situazione  
di progetto  
(vista da sud/est)

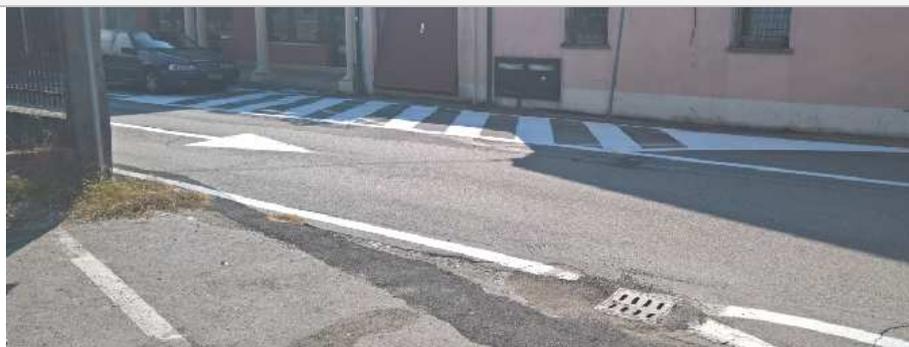
Foto situazione attuale  
(vista da **nord**)

Scheda n°	<b>264</b>
Data sopralluogo	<b>8/10/2018</b>
Toponomastica interessata	<b>via Dei Fanti</b>
Individuazione opera	<b>Segnaletica orizzontale e verticale per creazione nuovo attraversamento pedonale in via Dei Fanti verso via Dei Bersaglieri.</b>
Criticità	<b>Manca collegamento protetto alla pedonalità urbana (passaggio pedonale) fra via Dei Fanti e via Dei Bersaglieri.</b>
Riferimenti normativi	<b>DPR 503/96, DM 236/89 e altro</b>
Coordinate geografiche	<b>X=1712033,9 Y=5044381,7</b>
Descrizione intervento	<b>Nuovo passaggio pedonale in via Dei Fanti.</b>

Ricostruzione situazione  
di progetto  
(vista da **nord**)

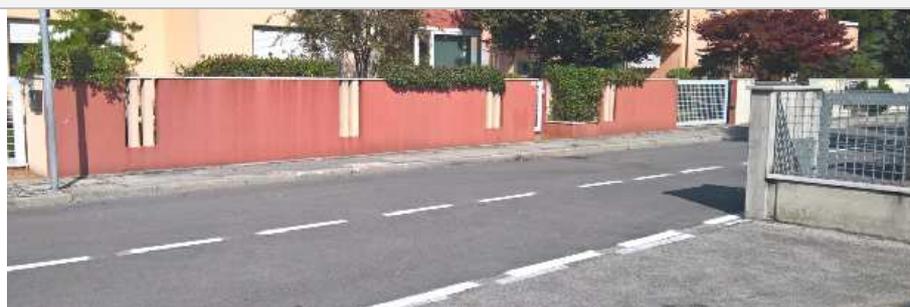
Foto situazione attuale  
(vista da [sud/ovest](#))

Scheda n°	<b>265</b>
Data sopralluogo	<b>8/10/2018</b>
Toponomastica interessata	<b>Via Dei Bersaglieri.</b>
Individuazione opera	<b>Un passaggio pedonale completo.</b>
Criticità	<b>Manca continuità alla movimentazione pedonale tra lati opposti di via Dei Bersaglieri.</b>
Riferimenti normativi	<b>DPR 503/96, DM 236/89 e altro</b>
Coordinate geografiche	<b>X=1712054,6 Y=5044409,9</b>
Descrizione intervento	<b>Un passaggio pedonale completo in via Dei Bersaglieri.</b>

Ricostruzione situazione  
di progetto  
(vista da [sud/ovest](#))

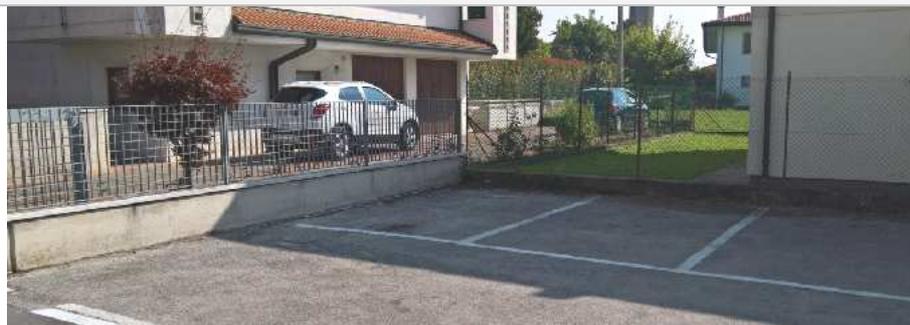
Foto situazione attuale  
(vista da **ovest**)

Scheda n°	<b>266</b>
Data sopralluogo	<b>8/10/2018</b>
Toponomastica interessata	<b>via Dei Bersaglieri</b>
Individuazione opera	<b>Nuovo stallo per disabili nel parcheggio di via Dei Bersaglieri.</b>
Criticità	<b>Manca stallo disabili in via Dei Bersaglieri.</b>
Riferimenti normativi	<b>DPR 503/96, DM 236/89 e altro</b>
Coordinate geografiche	<b>X=1712058,5 Y=5044403,7</b>
Descrizione intervento	<b>Nuovo stallo per disabili in via Dei Bersaglieri.</b>

Ricostruzione situazione  
di progetto  
(vista da **ovest**)

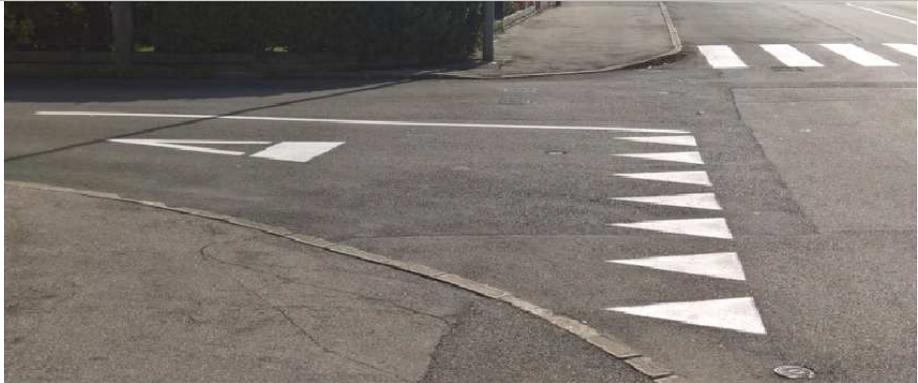
Scheda n°	<b>267</b>		
Data sopralluogo	8/10/2018		
Toponomastica interessata	via Colombo (presso incrocio con via Garibaldi)		
Individuazione opera	Attraversamento pedonale (solo segnaletica orizzontale).		
Criticità	Manca attraversamento pedonale all'inizio di via Colombo per garantire continuità alla movimentazione pedonale lungo i marciapiedi di via Garibaldi.		
Riferimenti normativi	DPR 503/96, DM 236/89 e altro		
Coordinate geografiche	X=1711989,6 Y=5044432,4		
Descrizione intervento	Nuovo attraversamento pedonale all'inizio di via Colombo.		
Foto situazione attuale (vista da nord/ovest)

Ricostruzione situazione di progetto (vista da nord/ovest)

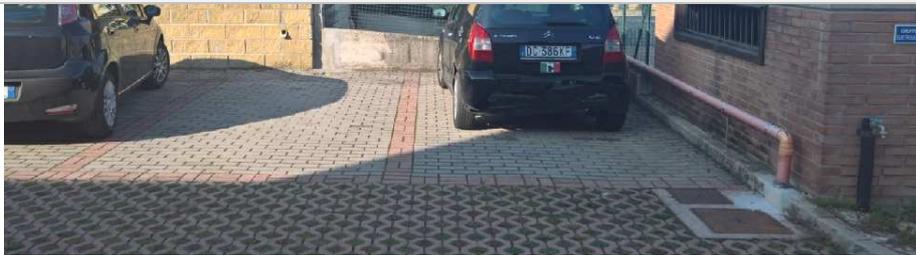
Scheda n°	<b>268</b>		
Data sopralluogo	15/10/2018		
Toponomastica interessata	via Brigata Orobica (parcheggio interno alla palazzina sede della biblioteca civica)		
Individuazione opera	Stallo disabili accessibile e funzionale a disposizione della biblioteca.		
Criticità	Stallo disabili accessibile e funzionale mancante (lo stallo esistente davanti l'accesso alla biblioteca presenta il piano troppo pendente).		
Riferimenti normativi	DPR 503/96, DM 236/89 e altro		
Coordinate geografiche	X=1711494,2 Y=5044276,9		
Descrizione intervento	Nuovo stallo di sosta per disabili su parcheggio condominiale. Scheda alternativa alla 79.		
Foto situazione attuale (vista da sud/est)

Ricostruzione situazione di progetto (vista da sud/est)

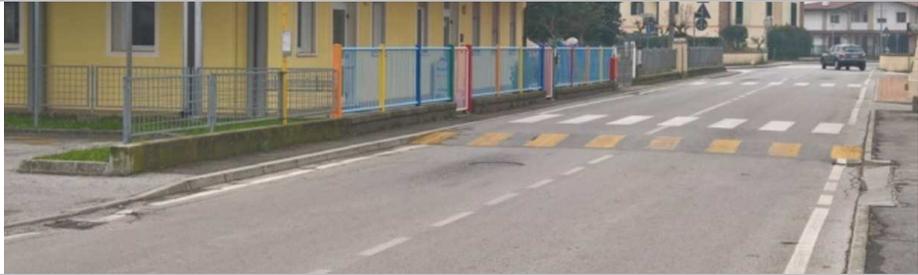
Foto situazione attuale (vista da nord/est)

Scheda n°	<b>269</b>		
Data sopralluogo	20/11/2018		
Toponomastica interessata	via Chiesa-Rampazzo (davanti scuola materna parrocchiale "San Gaetano" di Rampazzo)		
Individuazione opera	Restringimento carreggiata con paletti delimitatori per garantire accessibilità al marciapiede posto a sud della via.		
Criticità	Il marciapiede collocato davanti la scuola materna "San Gaetano" è di ridotta larghezza e contermina ad un tratto stradale interessato da significativo traffico veicolare. La movimentazione dei bambini fra il "San Gaetano" e la scuola primaria "G. Marconi" di Rampazzo (e viceversa) non può avvenire in condizioni di sicurezza.		
Riferimenti normativi	DPR 503/96, DM 236/89 e altro		
Coordinate geografiche	X=1709731,7 Y=5046487,6		
Descrizione intervento	Realizzazione di restringimento asimmetrico della carreggiata sud di via Chiesa-Rampazzo, in particolare nel tratto antistante la scuola materna "San Gaetano".

Ricostruzione situazione di progetto (vista da nord/est)

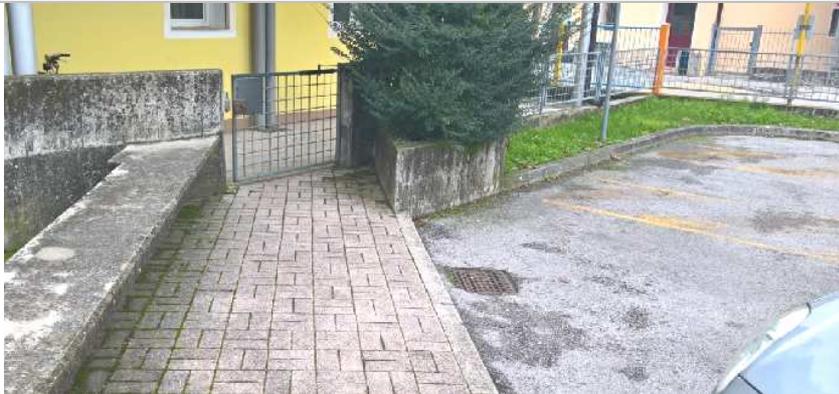
Scheda n°	<b>270</b>		
Data sopralluogo	20/11/2018		
Toponomastica interessata	Via Chiesa-Rampazzo (parcheggio scuola materna "San Gaetano")		
Individuazione opera	Eliminazione dislivello fra piattaforma parcheggio e marciapiede.		
Criticità	Fra il piano del parcheggio della scuola materna "San Gaetano" di Rampazzo ed il contermine marciapiede esiste un dislivello di quota incompatibile col requisito di accessibilità.		
Riferimenti normativi	DPR 503/96, DM 236/89 e altro		
Coordinate geografiche	X=1709749,6 Y=5046479,6		
Descrizione intervento	Rivisitazione del marciapiede che collega il parcheggio alla scuola materna "San Gaetano" per annullare il dislivello fra lo stesso marciapiede e la piattaforma parcheggio.		
Foto situazione attuale (vista da sud/est)

Ricostruzione situazione di progetto (vista da sud/est)
