Relazione Tecnica Semestrale

Piano di Monitoraggio e Controllo

Impianto di smaltimento per rifiuti non pericolosi
Grumolo delle Abbadesse (VI)

RELAZIONE TECNICA SEMESTRALE

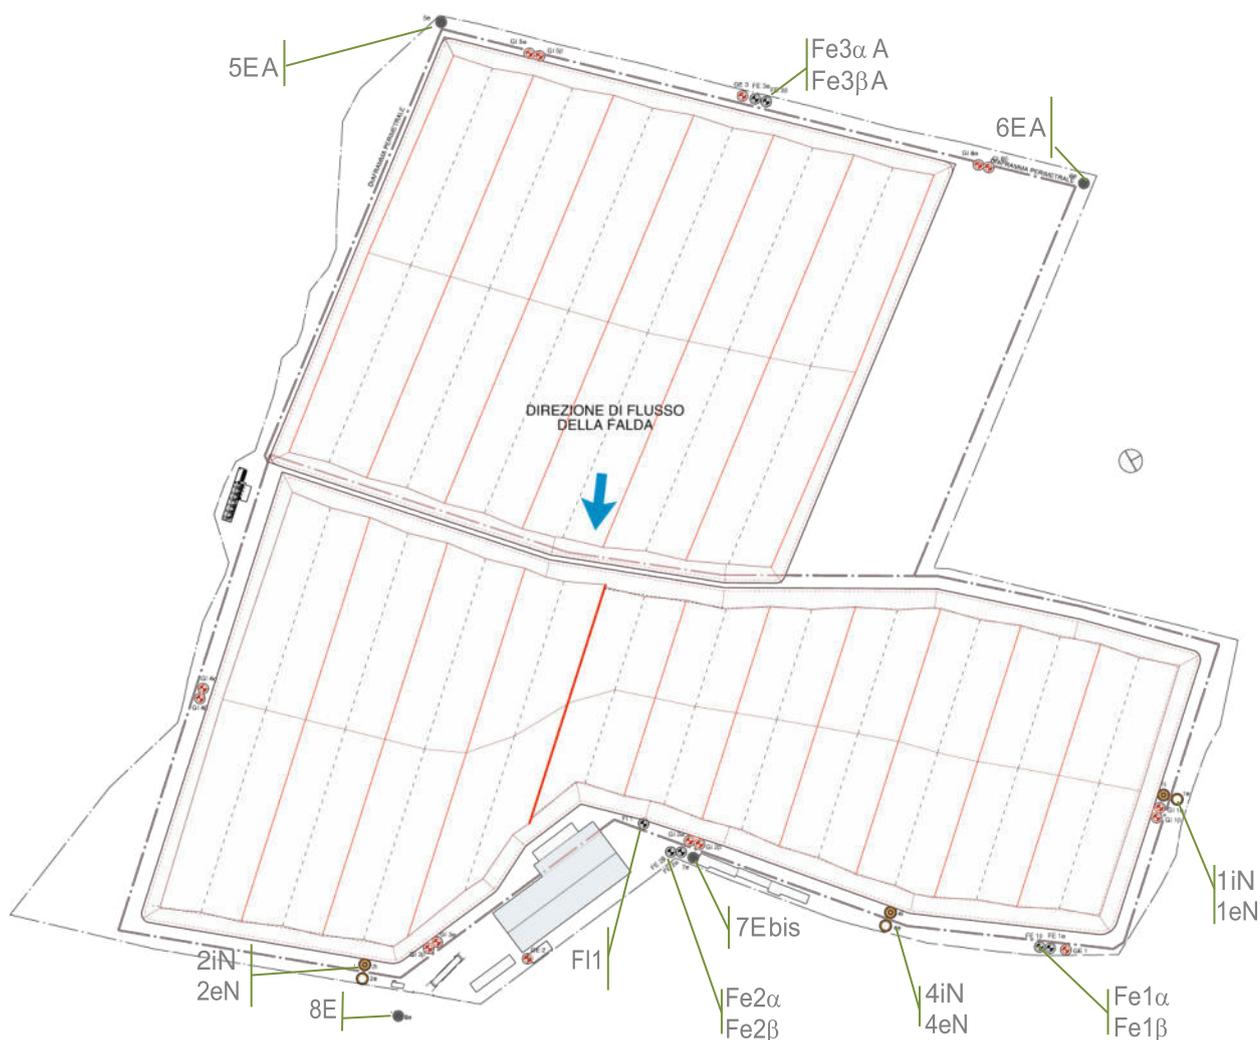
Fig. 5-2 Planimetria pozzi di monitoraggio acque di falda

- 4 piezometri esterni al diaframma, con il filtro a tubo finestrato posto a -15 m dal p.c., per il controllo delle acque relative alla falda artesianica posta sotto il potente strato di argilla che costituisce l'orizzonte C; tali piezometri coprono tutte le zone della discarica e si propongono l'obiettivo di verificare lo stato qualitativo dell'acquifero artesianico correlandolo con la presenza della discarica.
- nel 2007 è stato terebrato il pozzo 7Ebis a sostituzione del pozzo 7E, nel I semestre 2014 sono stati terebrati i pozzi 5E A e 6E A al limite N-O dell'ampliamento al posto dei corrispettivi che sono stati rimossi per far posto allo scavo delle vasche dell'ampliamento.

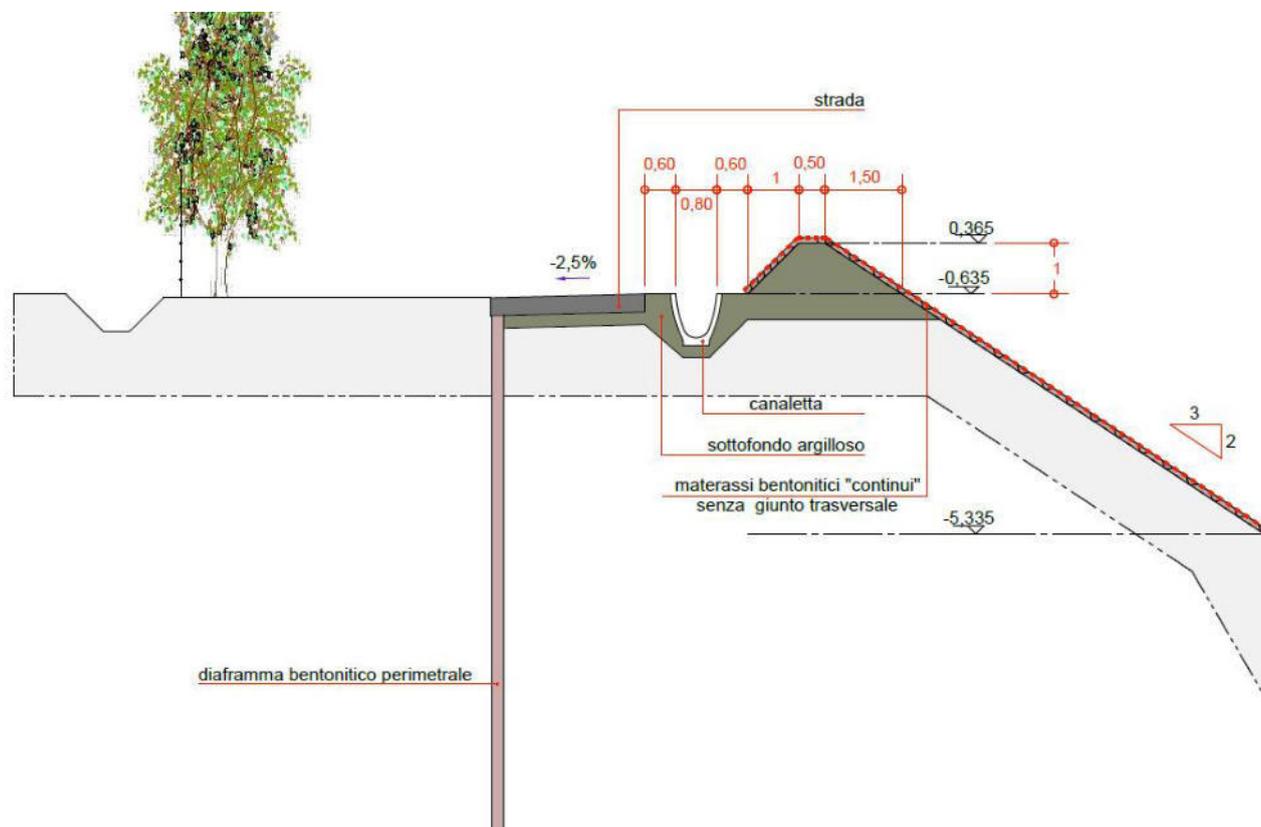
Fig. 7-1 Sezione tipo di impermeabilizzazione delle vasche del settore in ampliamento

Ciascuna vasca verrà dotata di un pozzo di raccolta per il drenaggio del percolato, costituiti da un tubo in HDPE \varnothing 800 mm.

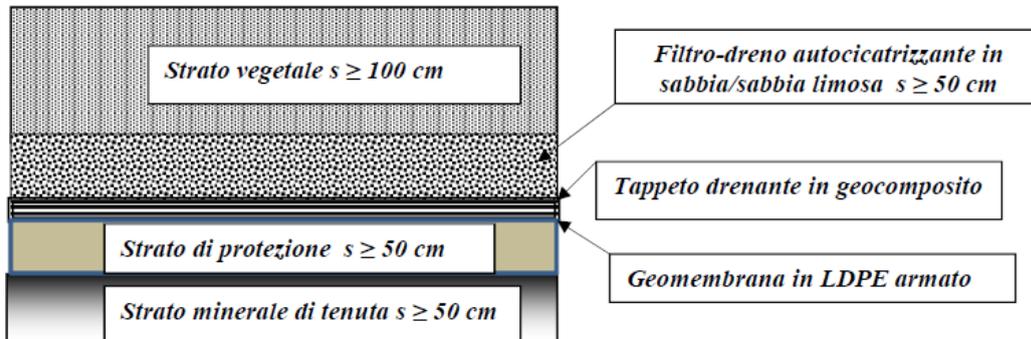
Fig. 7-4 variante migliorativa della copertura definitiva come da O.d.S. del D.L. del 2015

Il rinforzo, di cui al punto 1, verrà realizzato uno strato aggiuntivo di terreno, posto a protezione del capping, di ulteriori 50 cm di terreno avente le caratteristiche di permeabilità di k minore di 10^{-8} m/s.

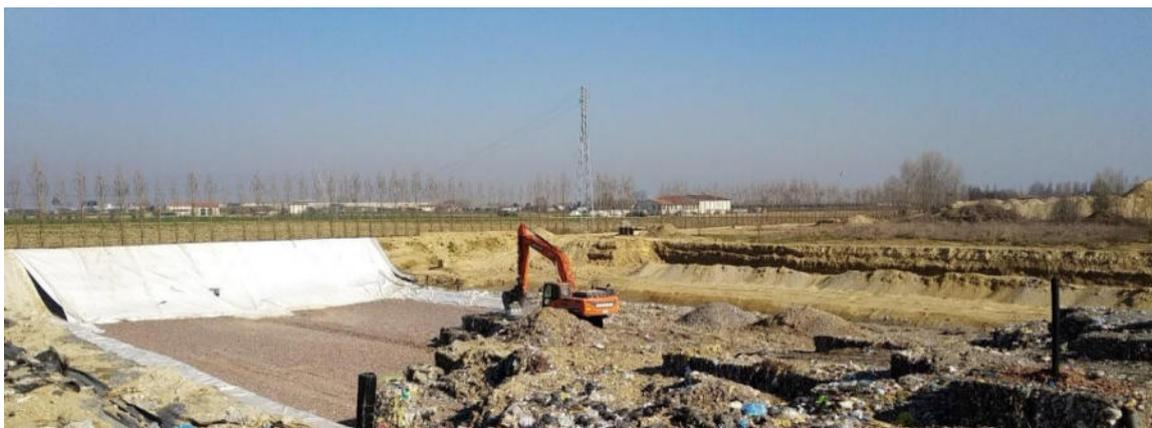
Fig. 9-3 Copertura del fronte non attivo con terriccio e posizionamento dei rifiuti in balle affiancate nel fronte attivo

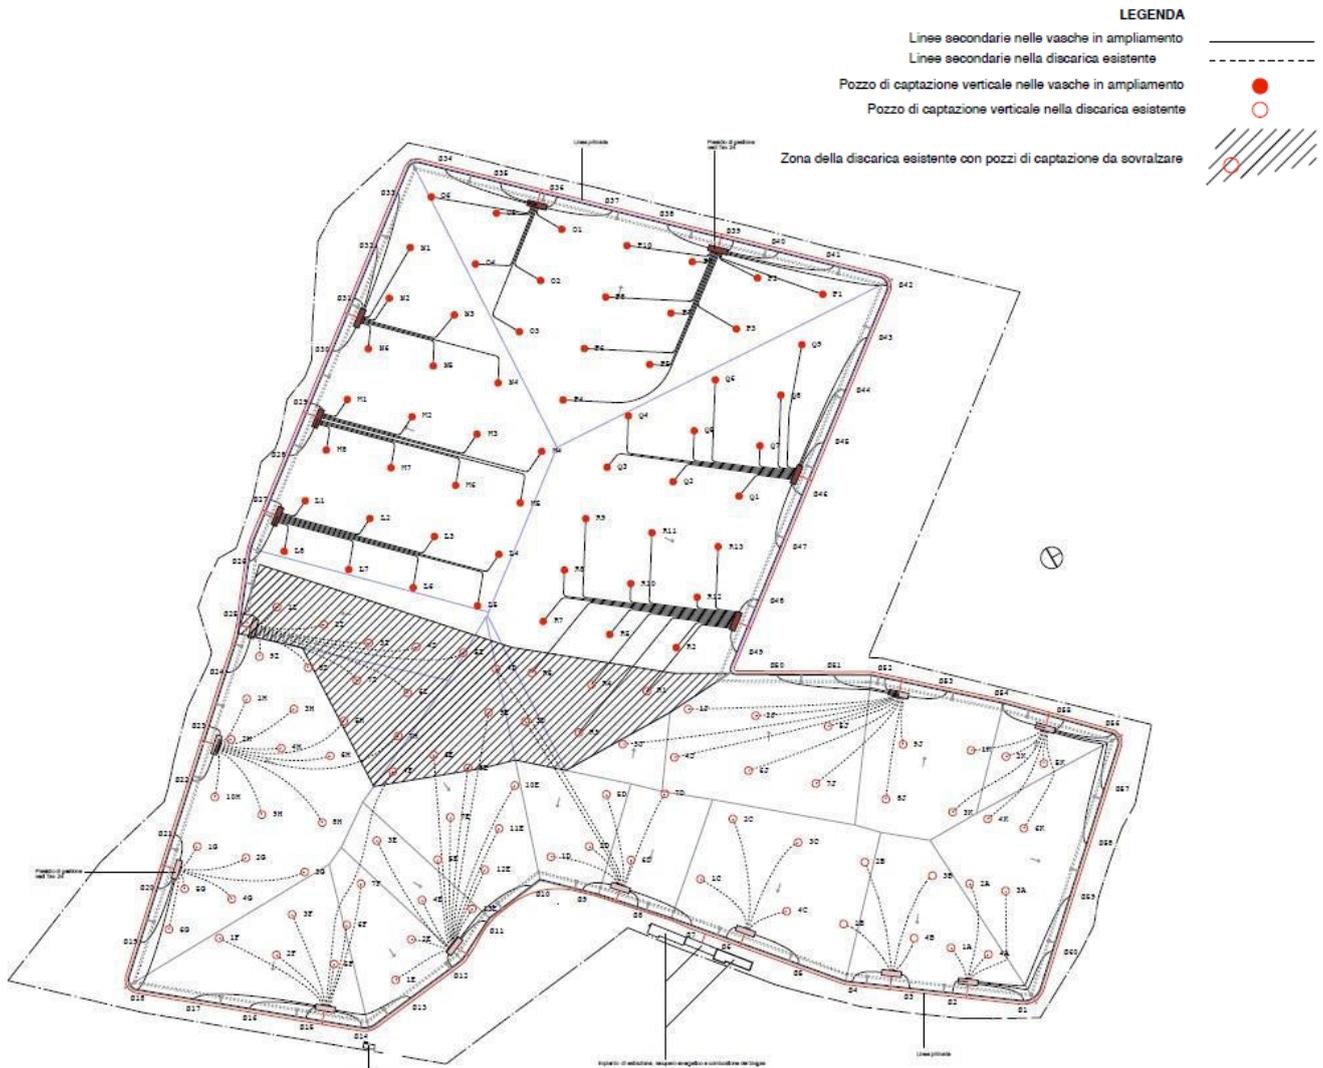
Fig. 10-1 Planimetria generale di progetto - sistema di captazione del biogas

Si riporta di seguito una tavola che riporta il dettaglio progettuale della rete di captazione sia della discarica esaurita che della porzione di ampliamento, come da progetto del 2009.

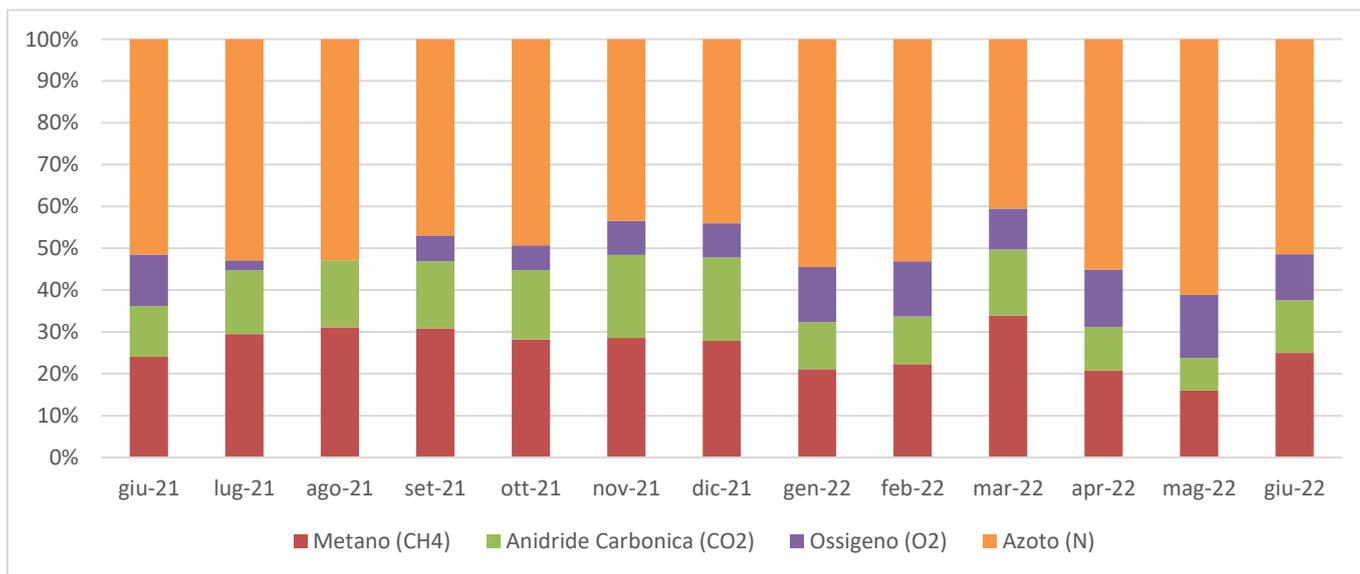
Fig. 10-2 Composizione del biogas

I numerosi risultati delle indagini condotte evidenziano in più occasioni la presenza di aria (O₂ > 5% nel 73% dei casi) riconducibile a infiltrazioni dal capping, o ad una eccessiva aspirazione.

Il valore medio di metano, rilevato ai singoli pozzi, è di circa il 23,2%, valore questo inferiore rispetto al semestre precedente. Le rilevazioni mostrano percentuali diffuse di ossigeno riconducibili a infiltrazioni di aria ambiente.

La limitata produzione di biogas è riconducibile alla minore infiltrazione di acque meteoriche dalla copertura, sia provvisoria (teli in HDPE) che definitiva in corso d'opera, oltre che all'esaurimento progressivo della sostanza organica nei lotti più vecchi. In tal senso il Gestore ha provveduto a regolare frequentemente l'aspirazione chiudendo le linee scarsamente produttive; si sottolinea infatti che, a fronte della necessità di mantenimento del sistema in depressione, va limitata l'infiltrazione di ossigeno.

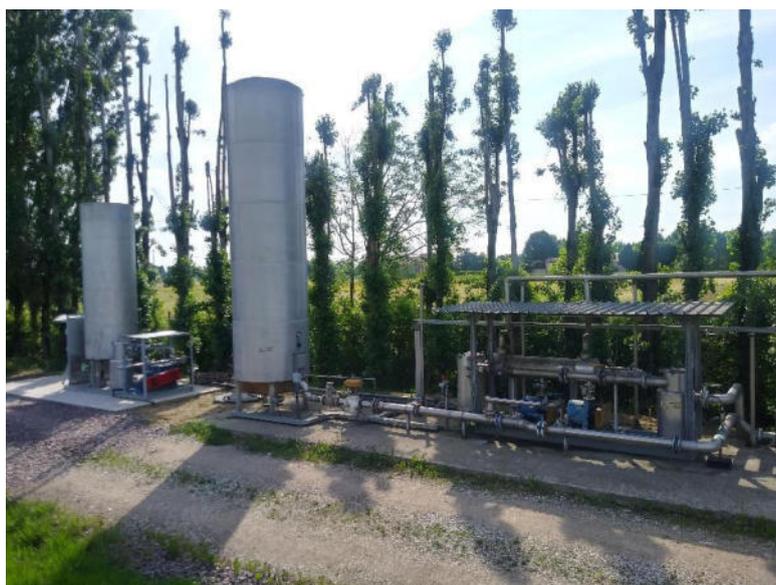
Nel primo semestre del 2018 è stata installata la nuova torcia di combustione del biogas a servizio dei lotti in ampliamento della discarica. Questa torcia, nella sua configurazione definitiva, va a sostituire quella temporanea installata nel febbraio 2015. La nuova torcia dopo vari periodi di verifica e test è entrata in funzione continuativa a partire dal 19 giugno 2018. Di seguito si riportano i volumi di biogas combusti mensilmente per il primo semestre 2022.

Figura 10-1 A sinistra la torcia dell'ampliamento

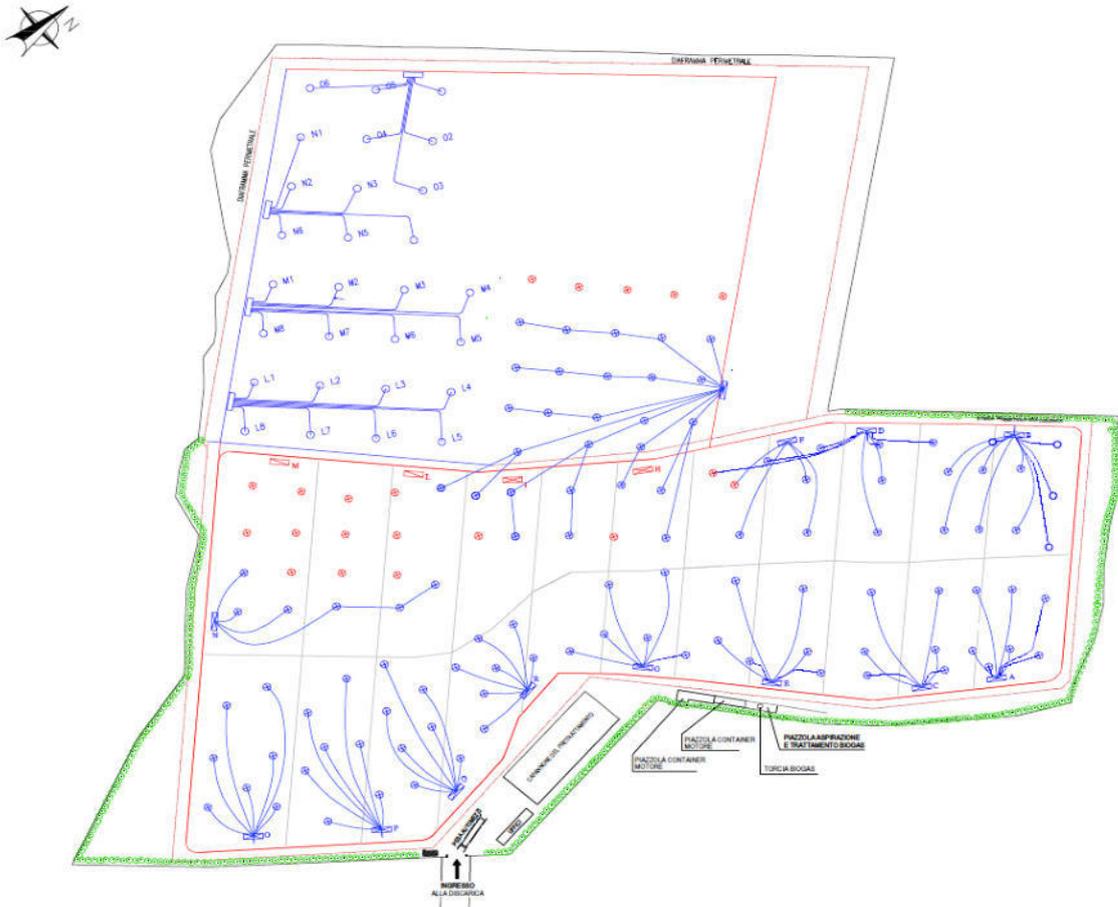
Fig. 10-5 Planimetria stato di fatto impianto di captazione biogas al 30/06/2022

Lo stato di fatto al 30/06/2022 è quello riportato nella planimetria seguente.

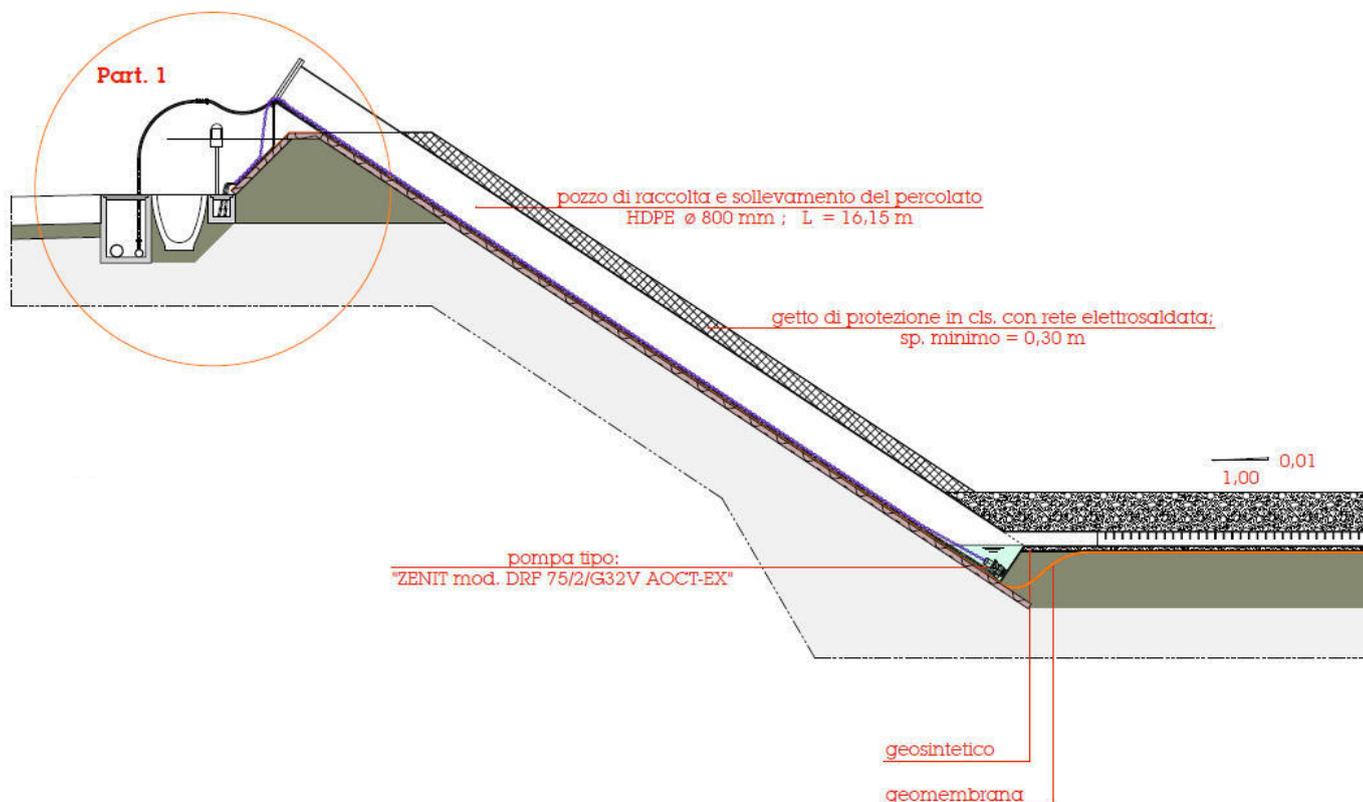
Fig. 11-1 Sezione di un pozzo di raccolta del percolato

I tubi di raccolta sono stati dotati di tubi rigidi in acciaio infilati nel pozzo fino a raggiungere il fondo, a seguito di un progressivo collasso di alcuni per effetto del peso dei rifiuti e delle temperature causate dal rifiuto in degradazione. L'inserimento dei tubi rigidi dovrebbe garantire la possibilità di aspirare il percolato fino in fondo ai pozzi di raccolta collassati. Per ovviare a tale inconveniente il Gestore, le ultime vasche del I lotto di discarica sono state dotate di una camicia di cemento armato intorno al pozzo in modo da conferirgli una protezione contro lo schiacciamento.

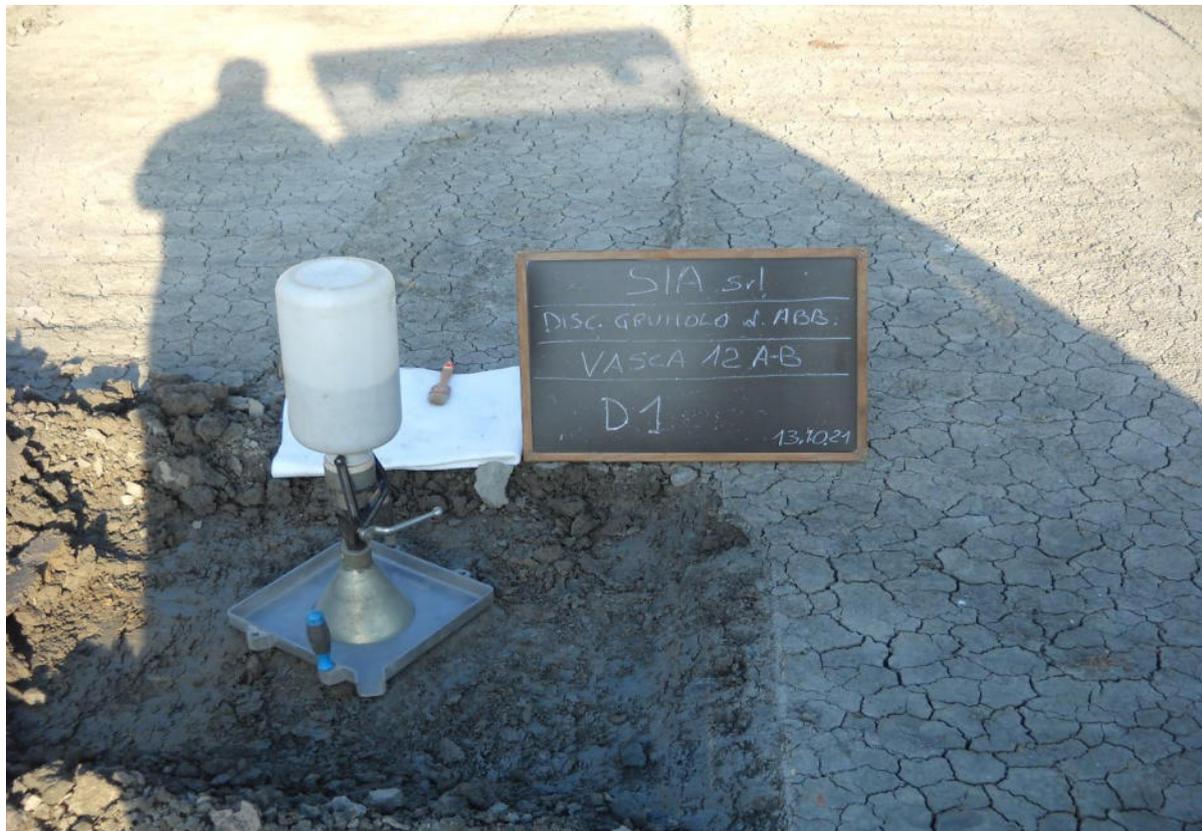
D1

DOCUMENTAZIONE FOTOGRAFICA PROVE DI DENSITA'

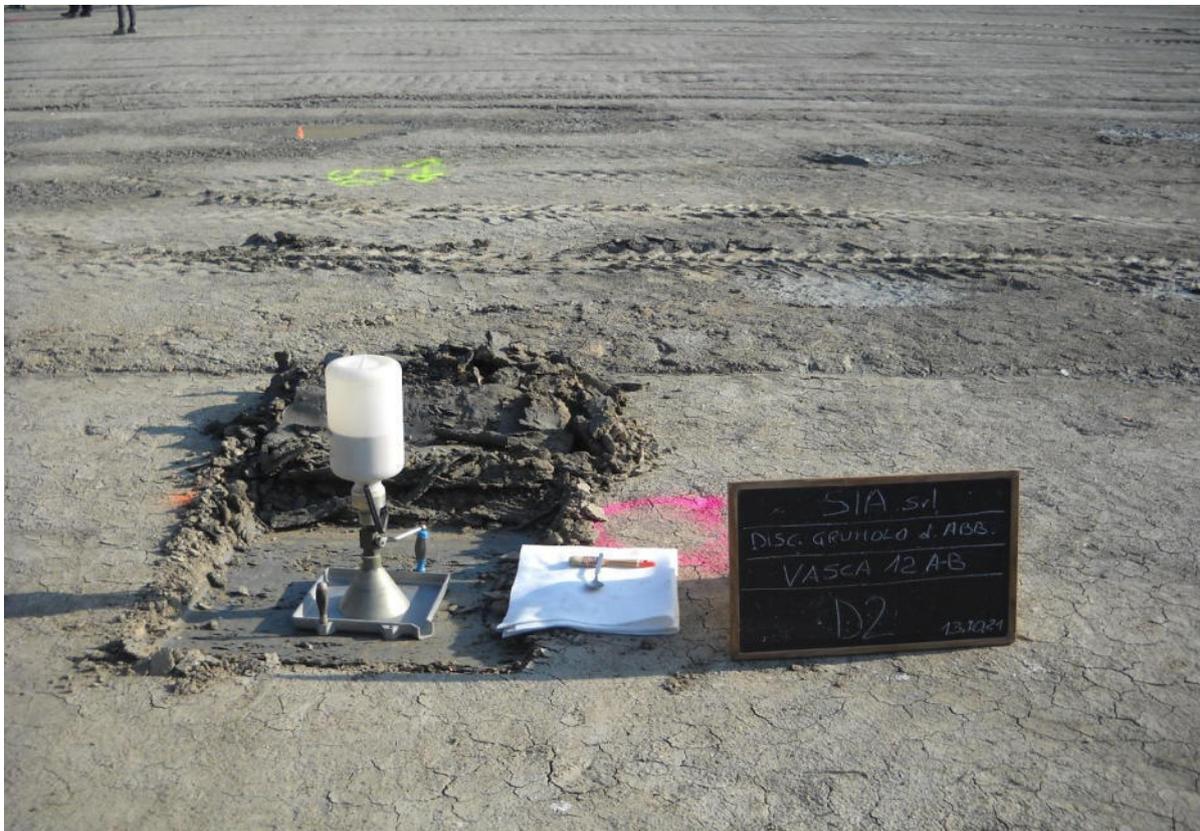
D2

DOCUMENTAZIONE FOTOGRAFICA PROVE DI DENSITA'

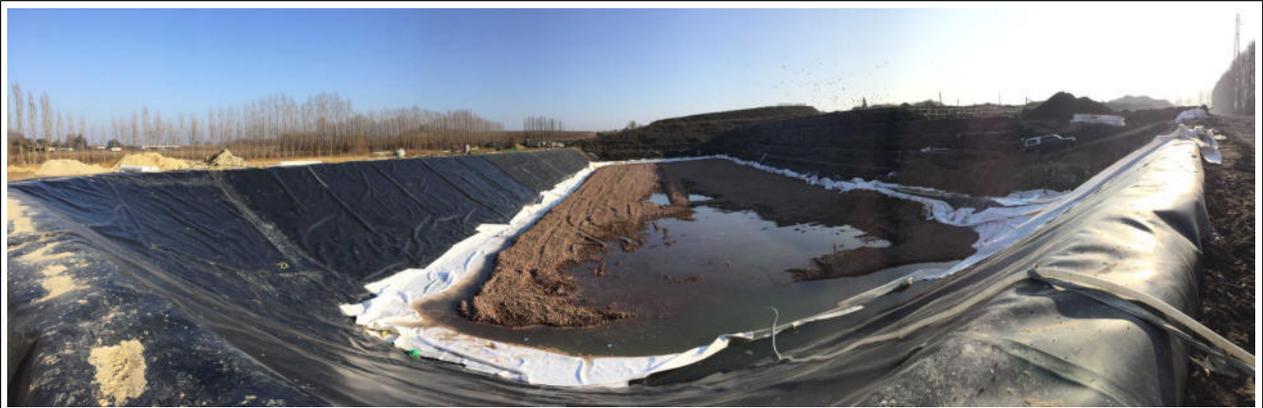
Fig.5: panoramica vasca 12 AB, visione verso Sud

Nelle foto (Fig.5-8) si mostrano le fasi di verifica della zona di anomalia rilevata, con il punto di rottura del telo in HDPE e la sua successiva fase di sigillatura.

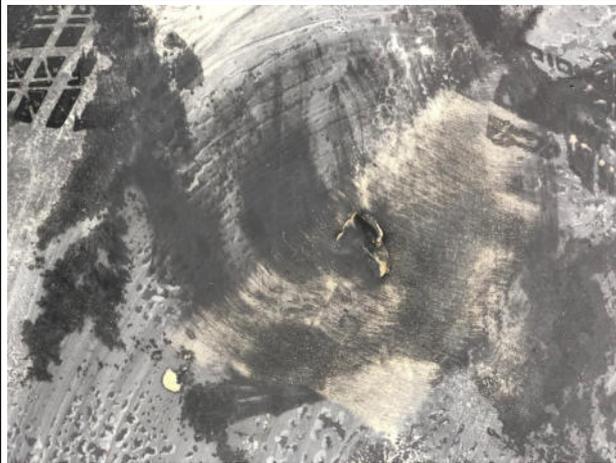
Questa anomalia è da attribuirsi ad un punto di perdita, in cui è presente un flusso di corrente che fa da collegamento tra campo elettrico interno ed esterno alla vasca.

Fig.5: punto di perdita individuato

La successiva fase di verifica ha confermato la presenza di una lesione della guaina in HDPE nel punto individuato.

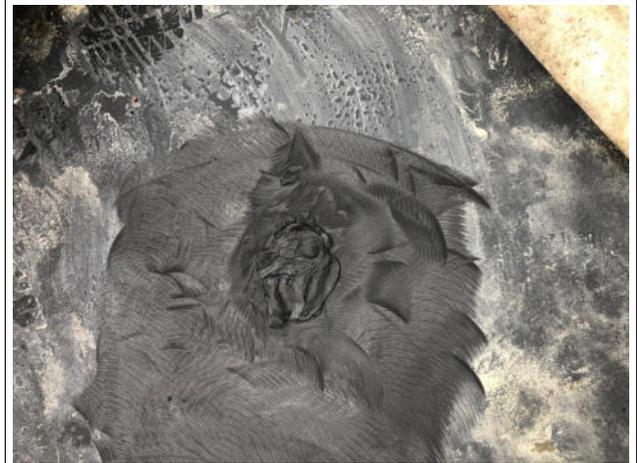
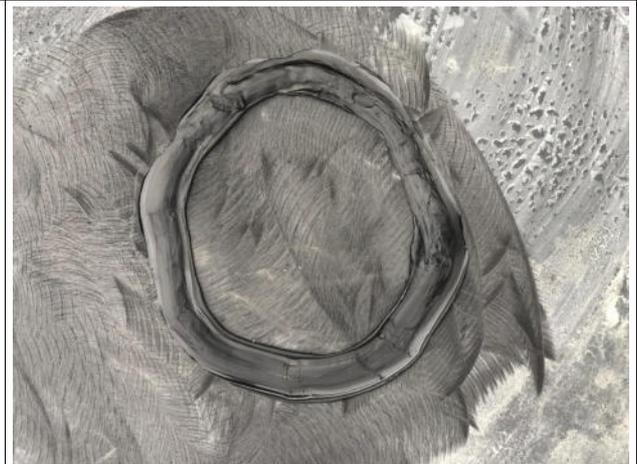
Fig.6: fasi di sigillatura dello strappo

Fig.8: punto di perdita sigillato

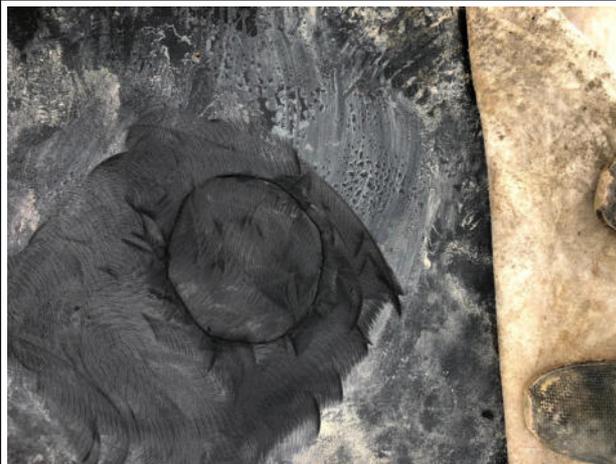
Fig.7: fasi di sigillatura dello strappo

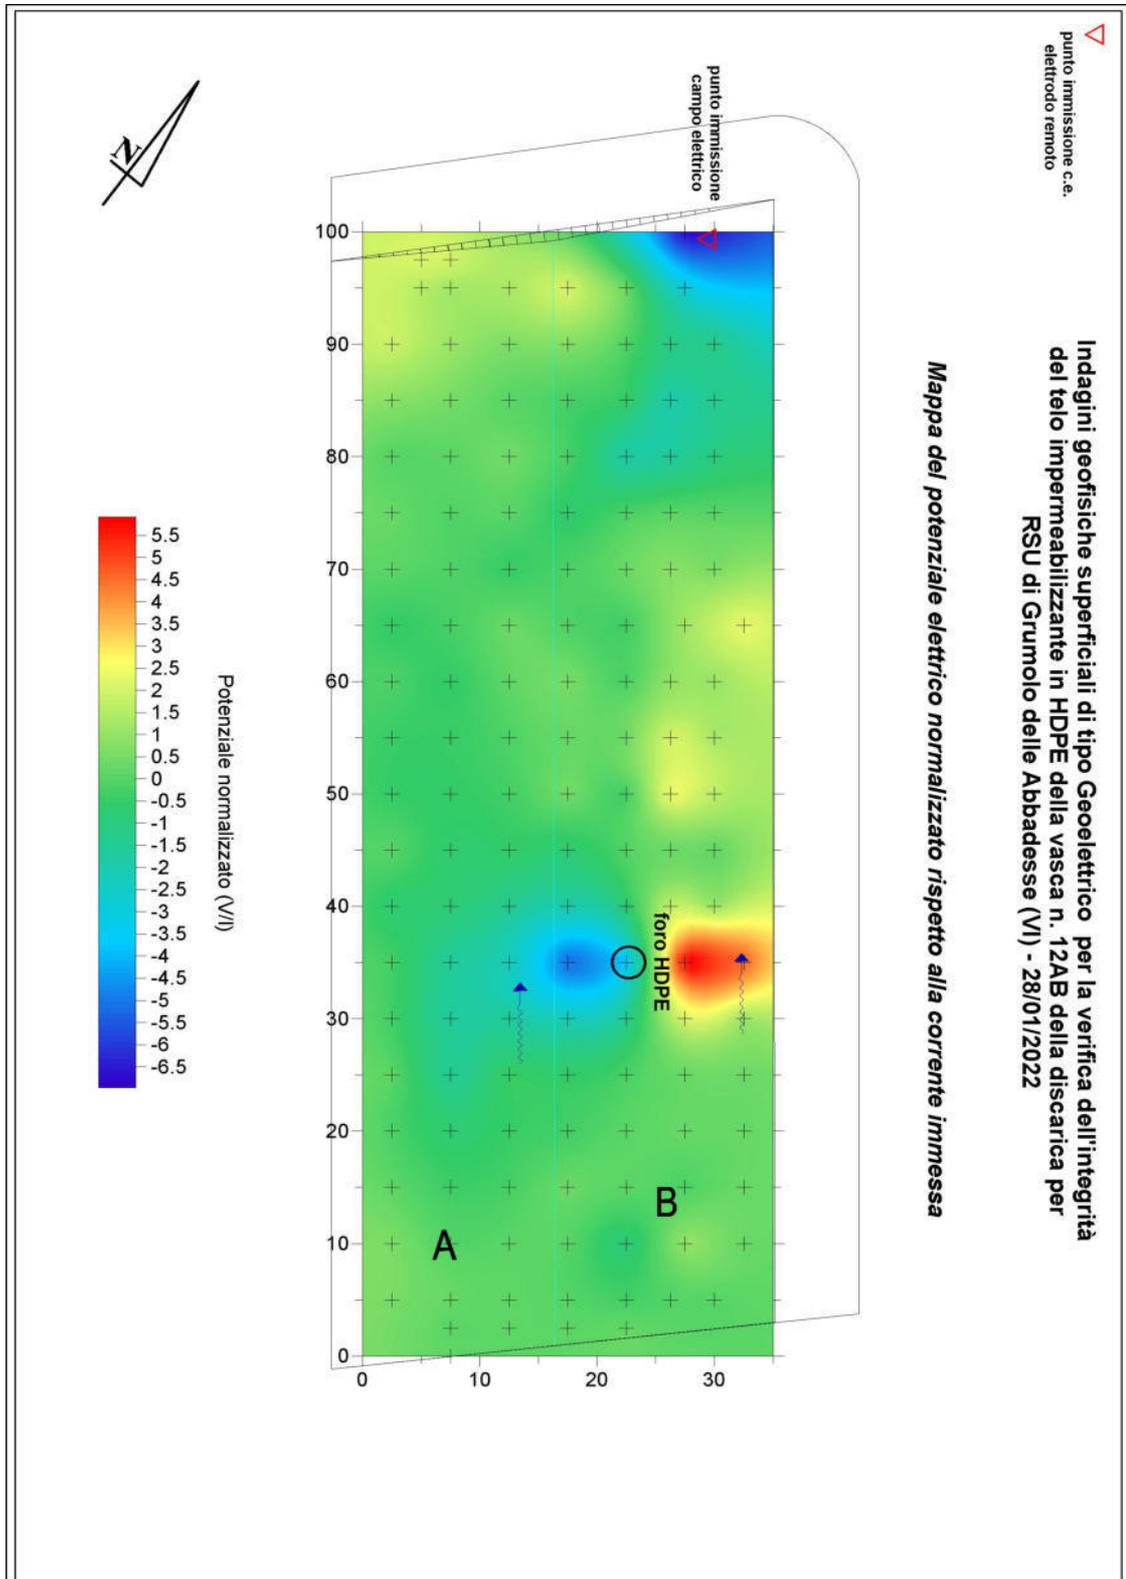
Mappa del gradiente normalizzato del campo elettrico indotto

L'allegata mappa delle anomalie mette in evidenza il punto di perdita individuato.
