Comune di MONTEGALDA

PIANO COMUNALE DELLE ACQUE

SCHEDE MONOGRAFICHE DI RILIEVO POZZETTI

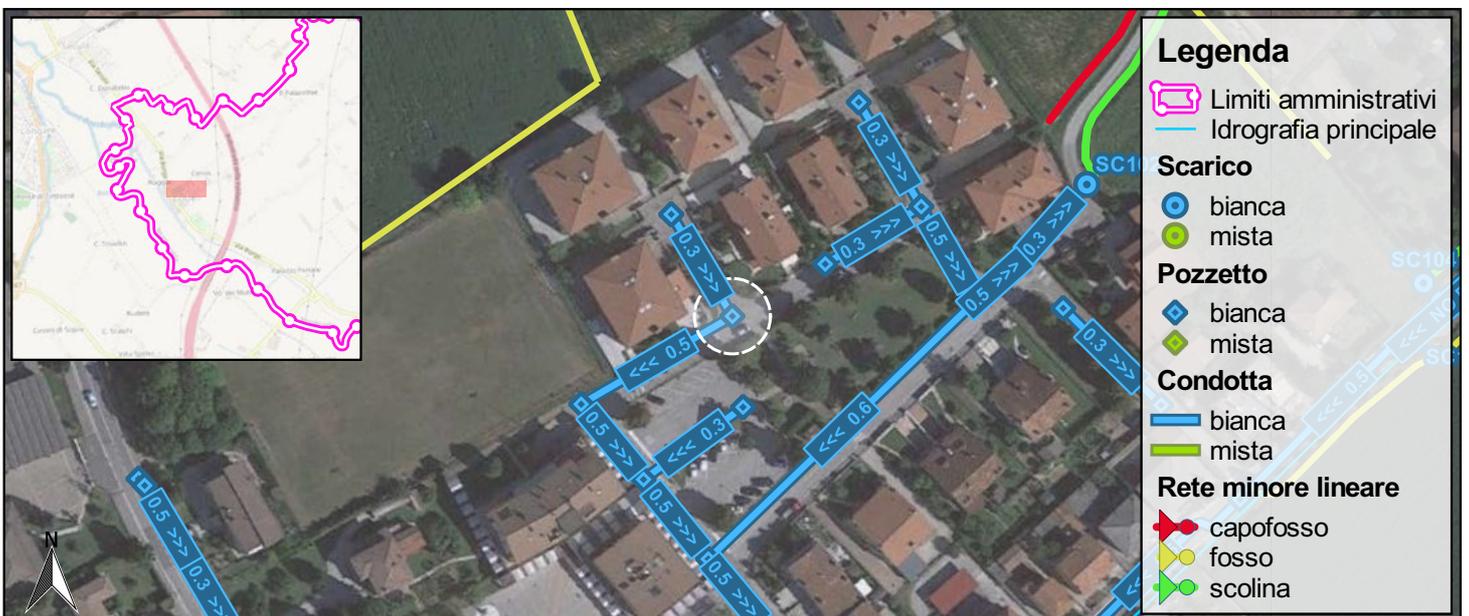
Codice: P00009

Coordinata x: 1705540.203
Coordinata y: 5038439.516
Indirizzo: **Via Ceroni**
Comune: **Montegalda**

Tipo: **pozzetto ispezione**
Rete: **bianca**
Forma: **rettangolare**

Quota piano strada (m s.m.m.): **25.3**
Quota cielo (m s.m.m.):
Quota fondo(m s.m.m.): **24.28**

Sedimenti: **2%**
Livello acqua stagnante: **25.26**

Codice	Materiale	Forma	Dimensioni (m)	Manutenzione	Quota scorrimento (m s.m.m.)
C00017	cem	circolare	0.5	buona	24.28

Codice	Materiale	Forma	Dimensioni (m)	Manutenzione	Quota scorrimento (m s.m.m.)
C00016	cem	circolare	0.3	buona	24.3

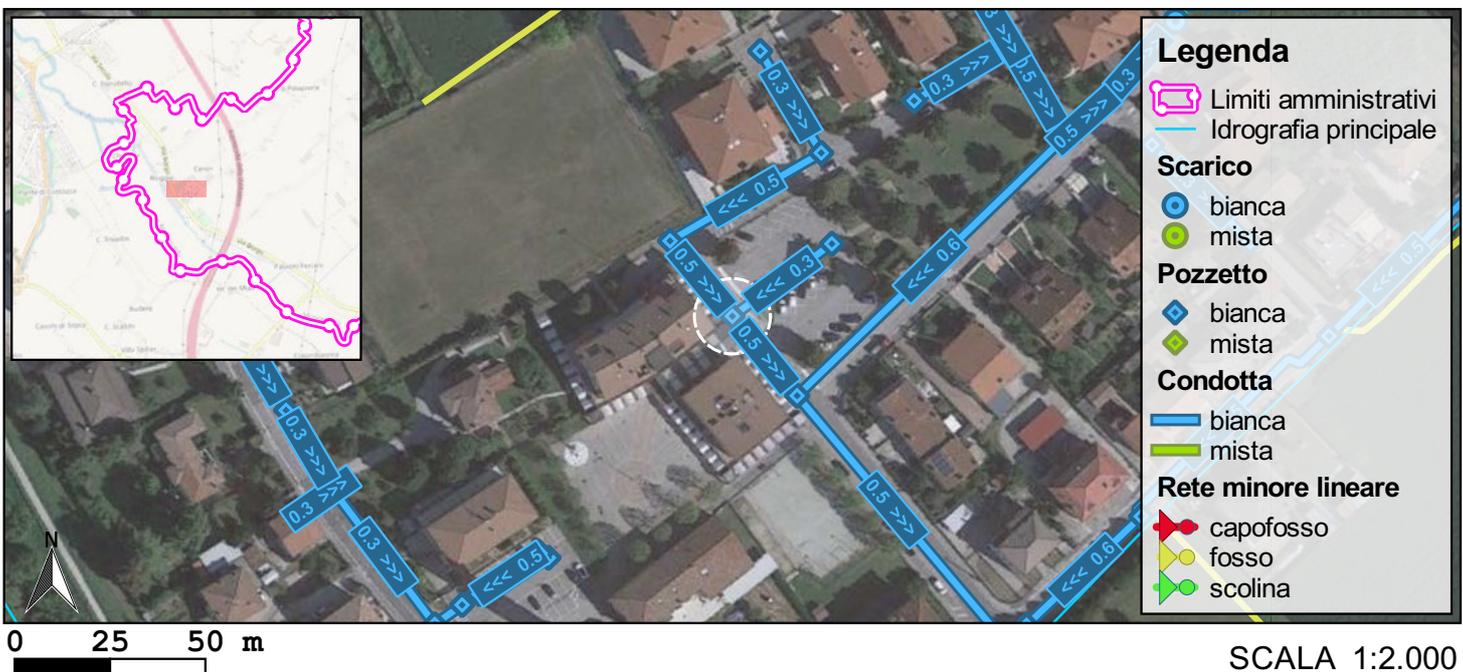
Codice: P00011

Coordinata x: 1705516.903
Coordinata y: 5038396.337
Indirizzo: Via Ceroni
Comune: Montegalda

Tipo: pozzetto ispezione
Rete: bianca
Forma: rettangolare

Quota piano strada (m s.m.m.): 25.41
Quota cielo (m s.m.m.):
Quota fondo(m s.m.m.): 23.91

Sedimenti: 0%
Livello acqua stagnante: -

Codice	Materiale	Forma	Dimensioni (m)	Manutenzione	Quota scorrimento (m s.m.m.)
C00020	cem	circolare	0.5	buona	23.91

Codice	Materiale	Forma	Dimensioni (m)	Manutenzione	Quota scorrimento (m s.m.m.)
C00019	cem	circolare	0.3	buona	24.06
C00018	cem	circolare	0.5	buona	23.91

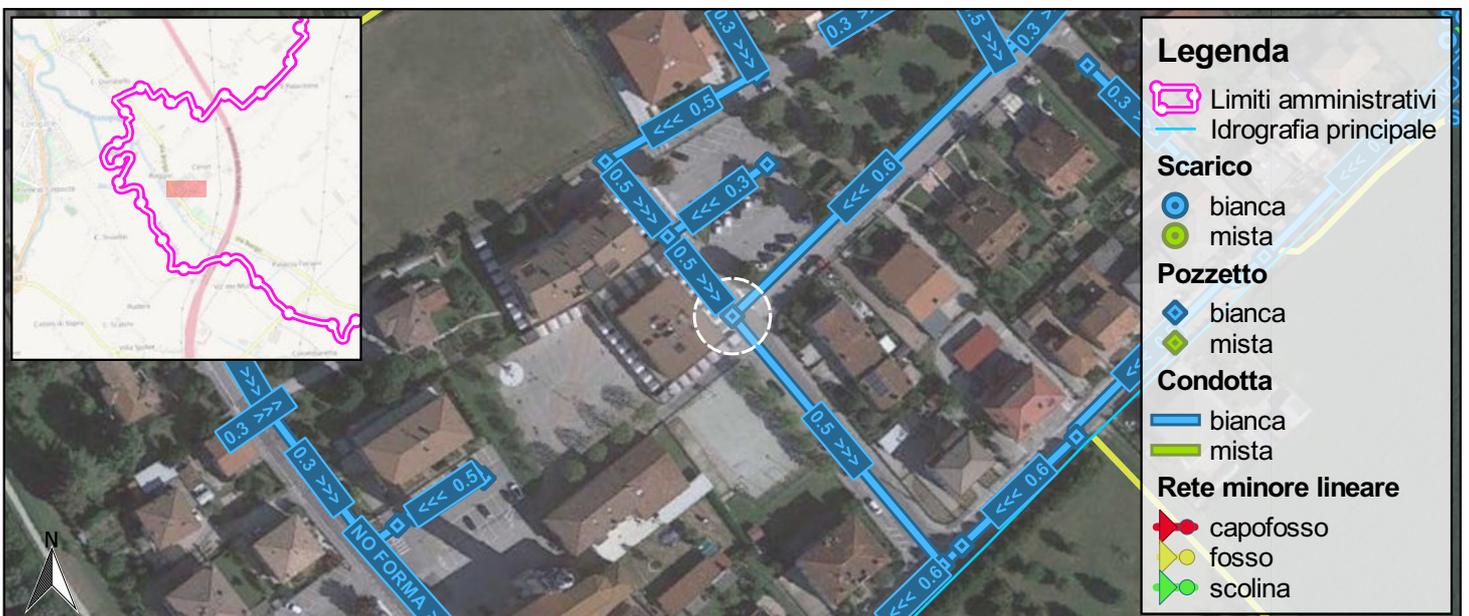
Codice: P00012

Coordinata x: 1705533.875
Coordinata y: 5038375.31
Indirizzo: Via Ceroni
Comune: Montegalda

Tipo: pozzetto ispezione
Rete: bianca
Forma: rettangolare

Quota piano strada (m s.m.m.): 25.34
Quota cielo (m s.m.m.):
Quota fondo(m s.m.m.): 23.53

Sedimenti: 2%
Livello acqua stagnante: 25.3

Codice	Materiale	Forma	Dimensioni (m)	Manutenzione	Quota scorrimento (m s.m.m.)
C00021	cem	circolare	0.5	buona	23.66

Codice	Materiale	Forma	Dimensioni (m)	Manutenzione	Quota scorrimento (m s.m.m.)
C00020	cem	circolare	0.5	buona	23.75
C00022	cem	circolare	0.6	buona	23.53

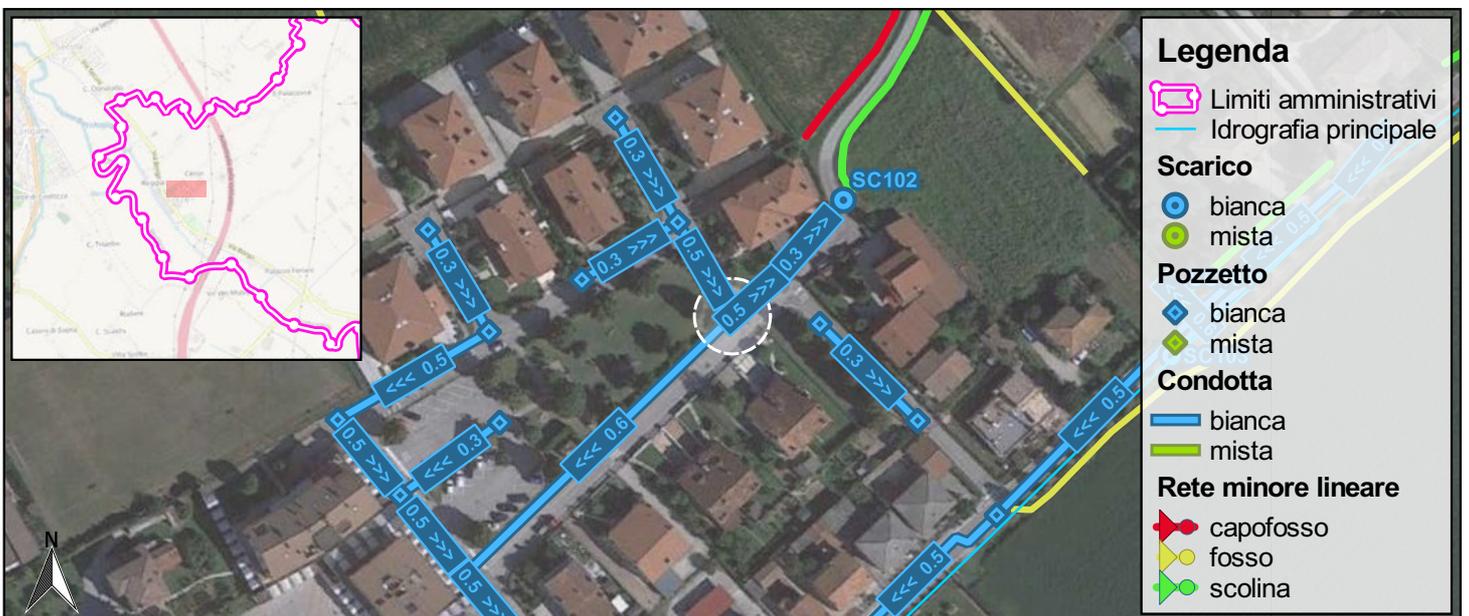
Codice: P00013

Coordinata x: 1705604.03
Coordinata y: 5038443.648
Indirizzo: Via Ceroni
Comune: Montegalda

Tipo: pozzetto ispezione
Rete: bianca
Forma: rettangolare

Quota piano strada (m s.m.m.): 25.34
Quota cielo (m s.m.m.):
Quota fondo(m s.m.m.): 23.77

Sedimenti: 5%
Livello acqua stagnante: 25.26

Codice	Materiale	Forma	Dimensioni (m)	Manutenzione	Quota scorrimento (m s.m.m.)
C00022	cem	circolare	0.6	buona	23.77
C00023	cem	circolare	0.5	buona	23.77

Codice	Materiale	Forma	Dimensioni (m)	Manutenzione	Quota scorrimento (m s.m.m.)
C00015	cem	circolare	0.5	buona	23.77

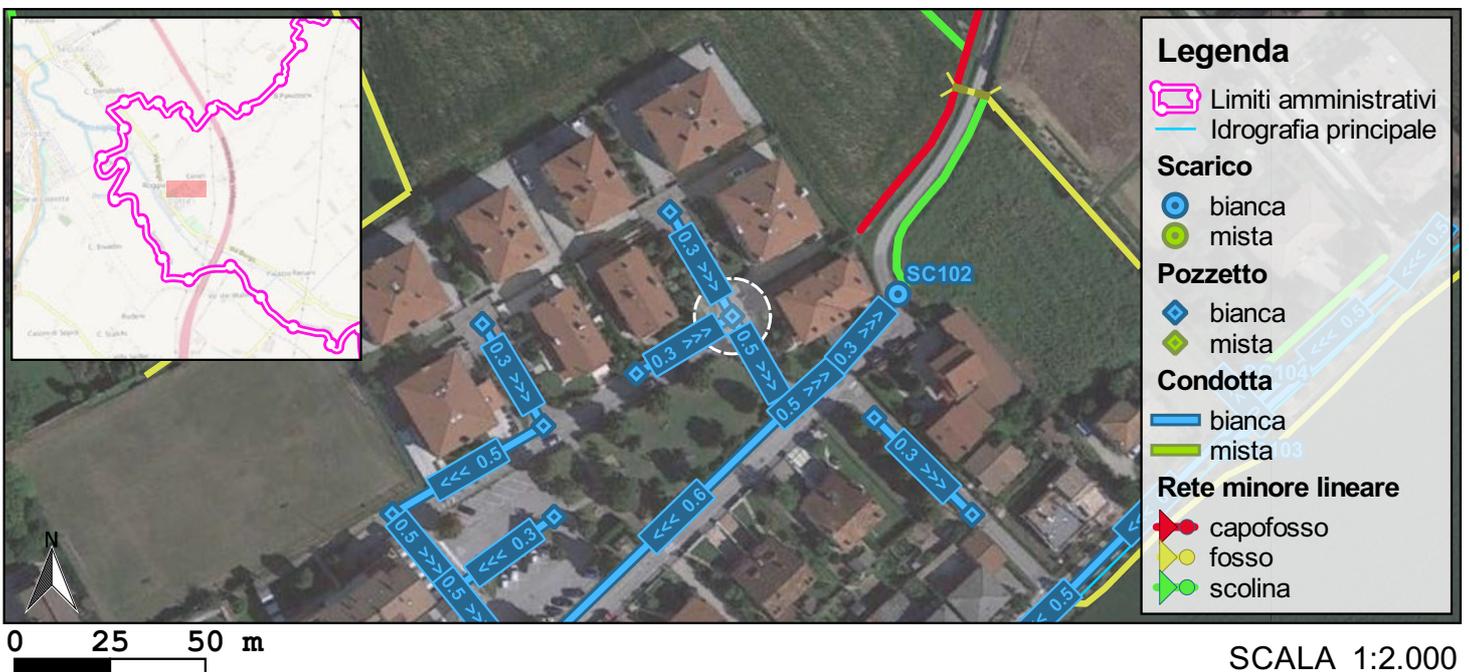
Codice: P00014

Coordinata x: 1705589.731
Coordinata y: 5038468.493
Indirizzo: Via Ceroni
Comune: Montegalda

Tipo: pozzetto ispezione
Rete: bianca
Forma: rettangolare

Quota piano strada (m s.m.m.): 25.27
Quota cielo (m s.m.m.):
Quota fondo(m s.m.m.): 23.92

Sedimenti: 2%
Livello acqua stagnante: 25.22

Codice	Materiale	Forma	Dimensioni (m)	Manutenzione	Quota scorrimento (m s.m.m.)
C00015	cem	circolare	0.5	buona	23.92

Codice	Materiale	Forma	Dimensioni (m)	Manutenzione	Quota scorrimento (m s.m.m.)
C00013	cem	circolare	0.3	buona	24.18
C00014	cem	circolare	0.3	buona	23.96

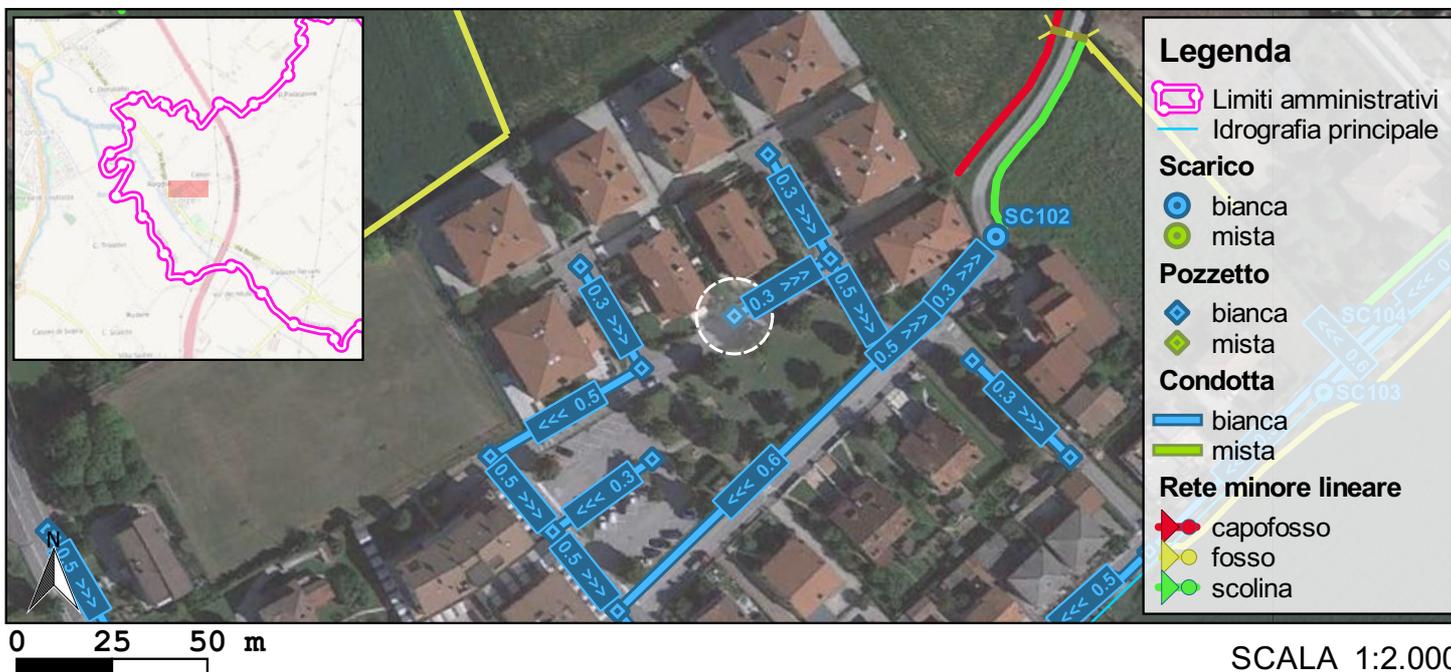
Codice: P00015

Sedimenti: 2%
Livello acqua stagnante: 25.26
