Piano per l'Eliminazione delle Barriere Architettoniche

Comune di Porto Tolle

dicembre 2019

Schede edifici pubblici

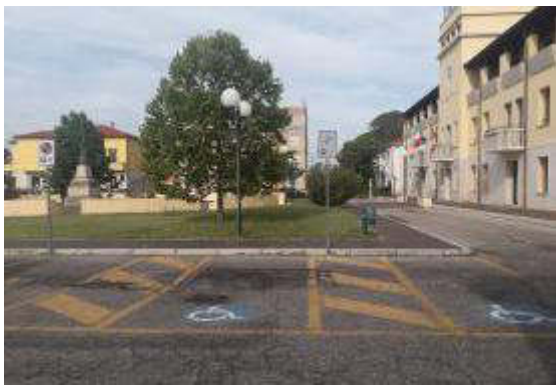
SI/NO	Note
RISERVATO			SI	
NON A NORMA	Misure minime 3,20-5,00_Nr. min. 1/50		X

Segnaletica non conforme alla normativa			
	Assenza di complanarità al percorso			
	Soluzioni per dislivelli			
	Altre criticità			- Fascia di trasferimento con pavimentazione sconnessa/tombini - Percorso complanare coincidente con la sede stradale - Assenza di raccordo con marciapiede (percorso sicuro)
ASSENTE

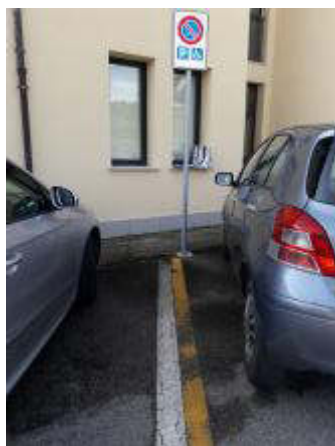
PARCHEGGI RETRO MUNICIPIO			SI/NO	Note
RISERVATO			X	Area parcheggio destinata ai dipendenti
NON A NORMA	Misure minime 3,20-6,00_Nr. min. 1/50 <i>Larghezza 2,85 mt</i>	X

Segnaletica non conforme alla normativa	X		
	Assenza fascia di trasferimento Assenza di complanarità al percorso			
	Soluzioni per dislivelli	X		
	Altre criticità		- Dislivello con marciapiede non raccordato - Pavimentazione marciapiede sconnessa	
ASSENTE

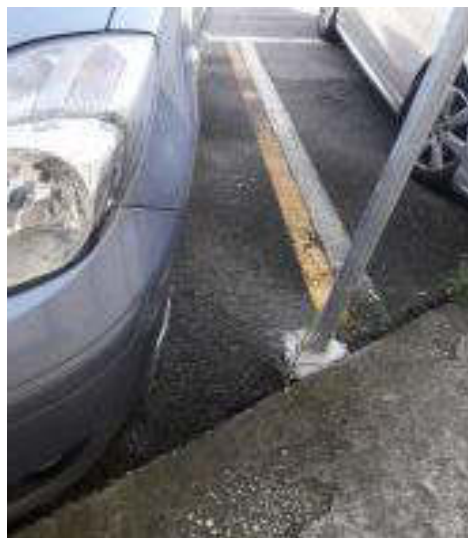
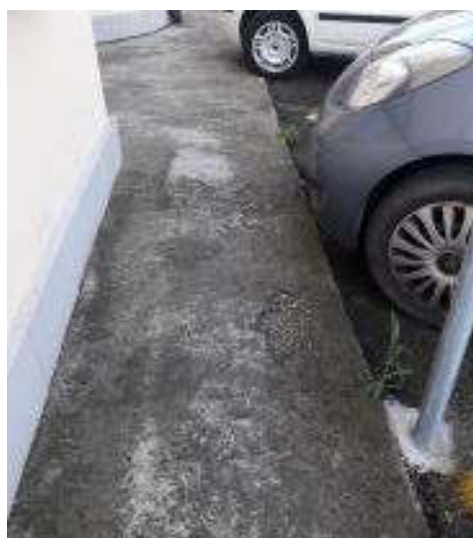
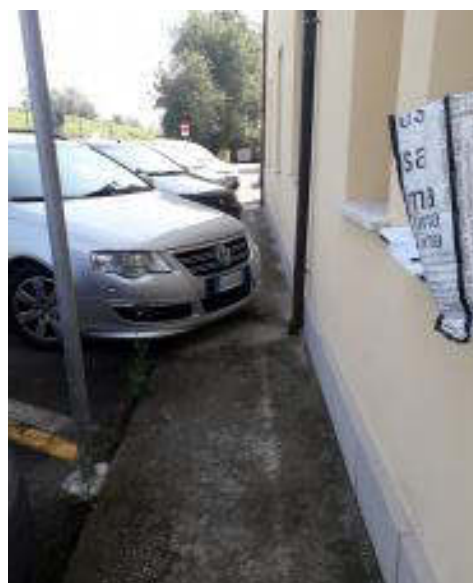
RAMPE	
Assente	X

NON A NORMA	Pendenza longitudinale	
	Pendenza trasversale	
	Altre criticità

La posizione del parcheggio riservato consente l'accesso solo all'ingresso comunale secondario. Non è presente un collegamento accessibile con l'ingresso principale.

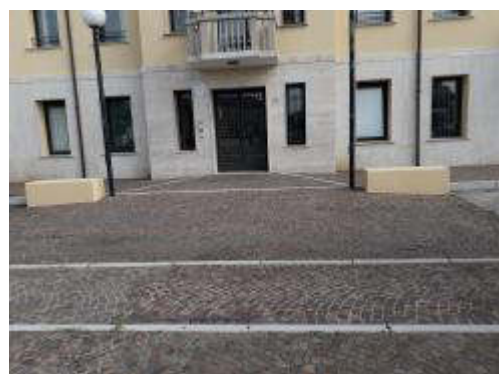
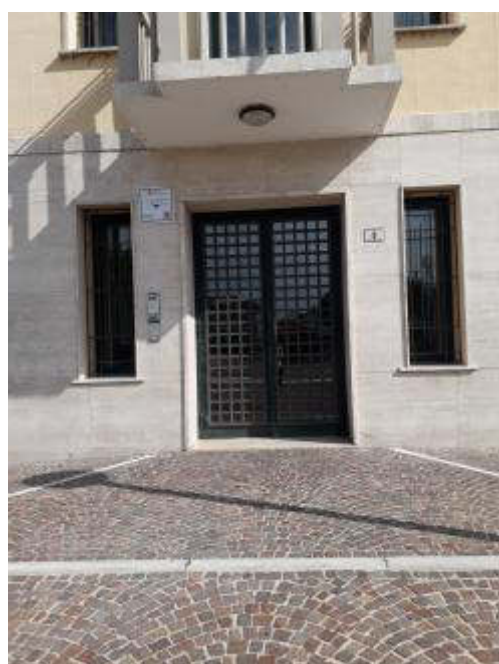
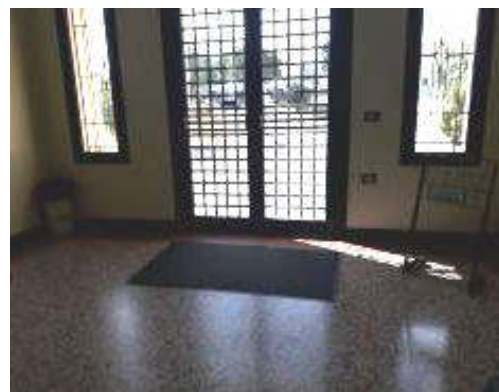
RAMPA	SI	NO
Pendenza a norma		12% X
Corrimano		X
Variazione cromatica		X

PORTA INGRESSO	
Tipo Principale <input checked="" type="checkbox"/> Secondario <input type="checkbox"/>	
Protetto Si <input checked="" type="checkbox"/> No <input type="checkbox"/>	La protezione è realizzata dallo sporto del balcone superiore
Anta a vetri segnalata Si <input checked="" type="checkbox"/> No <input type="checkbox"/>	
Tipologia anta	
Anta Unica Con Apertura Esterna	
Anta Unica Con Apertura Interna	
Doppia Anta Con Apertura Esterna	X
Doppia Anta Con Apertura Interna	
Apertura Automatica	
Con Bussola	
Girevole	
Luce netta passaggio	120
Altezza soglia	3
Altezza maniglia	90
Pressione esercitata per apertura >8 kg <input checked="" type="checkbox"/> <8 kg <input type="checkbox"/>	
Elementi sporgenti Si <input checked="" type="checkbox"/> No <input type="checkbox"/>	Zerbino non incassato
Zona antistante, profondità >150 cm <input type="checkbox"/> <150 cm <input checked="" type="checkbox"/>	
Zona retrostante, profondità >150 cm <input checked="" type="checkbox"/> <150 cm <input type="checkbox"/>

Dislivello Si <input type="checkbox"/> No <input checked="" type="checkbox"/>				
Campanello per chiamata Si <input type="checkbox"/> No <input checked="" type="checkbox"/>				
Altezza campanello/citofono <80 60-130 >130

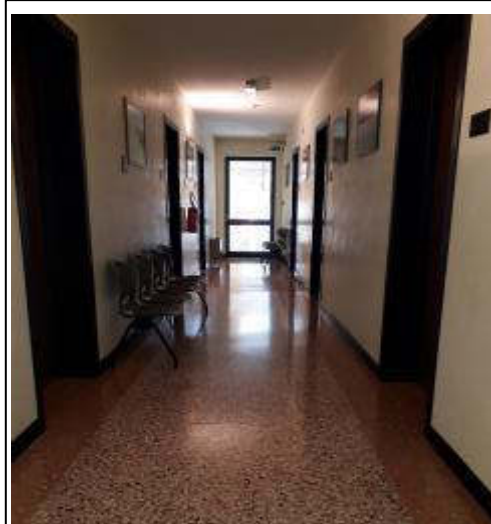
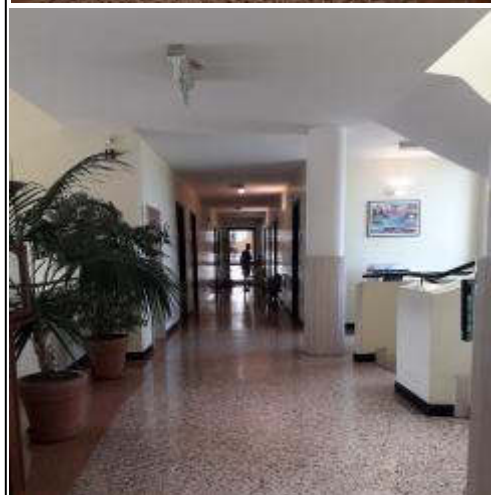
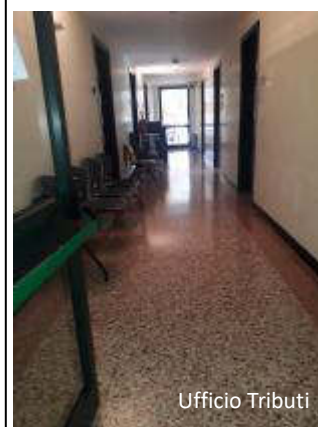
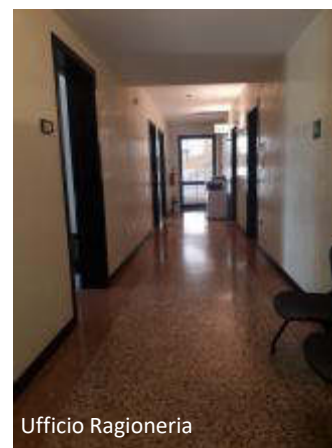
PERCORSI ORIZZONTALI PIANO TERRA		
Luce netta minima passaggio porte	Misura	80
Luce netta minima corridoi	Misura	Da 150 a 250
Dislivelli interni Dislivelli Inferiori O Uguali A Cm 2,5 <input type="checkbox"/> Dislivelli > Cm 2,5 Raccordati <input type="checkbox"/> Dislivelli > Cm 2,5 Non Raccordati <input type="checkbox"/>		
Cambi di livello	SI	NO
Segnalati cromaticamente		
Pavimentazione antisdrucciolo		
Collegamenti interni Gradino <input type="checkbox"/> Ascensore <input checked="" type="checkbox"/> Scala <input checked="" type="checkbox"/> Rampa <input type="checkbox"/> Servoscala <input type="checkbox"/> Elevatore Verticale <input type="checkbox"/>		
Giunti pavimentazione > 5 mm Si <input type="checkbox"/> No <input checked="" type="checkbox"/>		
Arredi fissi	SI	NO
Creano ostacolo o strozzatura		X
Utilizzabili da persone con difficoltà motorie e/o sensoriali		Parzialmente
H banco informazioni/biglietteria >90 cm		Non presente

Stalli di sosta	Note	
Si <input checked="" type="checkbox"/> No <input type="checkbox"/>		
Spazi di manovra	Note	
Si <input checked="" type="checkbox"/> No <input type="checkbox"/>		
Segnaletica	Note	
Si <input type="checkbox"/> No <input checked="" type="checkbox"/>		
Percorsi tattili	Note	
Si <input type="checkbox"/> No <input checked="" type="checkbox"/>		
Note L'Ufficio Tributi e l'Ufficio Ragioneria siti al piano terra sono separati dall'area di distribuzione da due porte vetrate con luce passaggio 90 cm, H maniglia 90 cm e pressione per apertura <8 kg. Le porte sono ad unica anta a vetri non segnalata con telaio inferiore H 15 cm

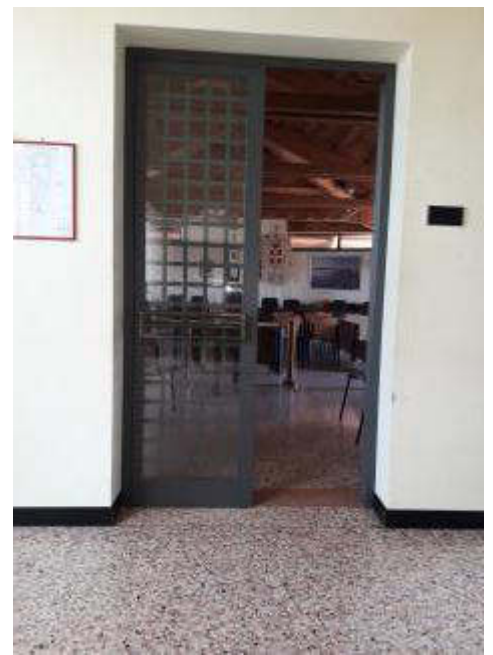
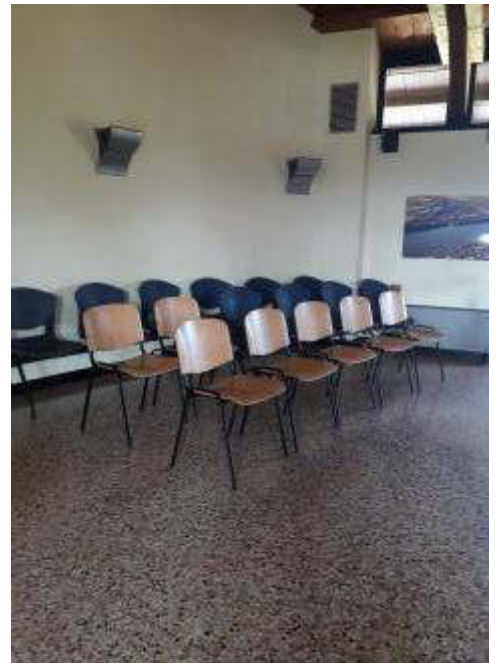
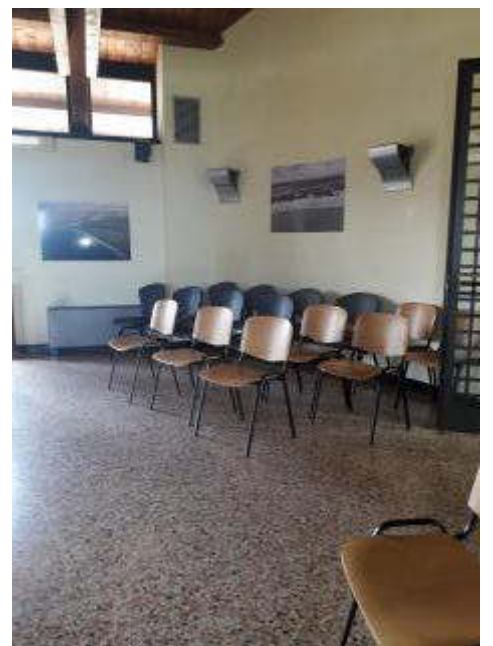
PERCORSI ORIZZONTALI PIANO PRIMO E SECONDO		
Luce netta minima passaggio porte	Misura Uffici P1 L90 Porte interne servizi igienici L80 Porta sala consigliare L utile passaggio 1 anta 65, L tot 140. H maniglia 97-112, pressione >8 kg	
Luce netta minima corridoi	Misura Da 150 a 250	
Dislivelli interni		
Dislivelli Inferiori O Uguali A Cm 2,5	<input type="checkbox"/>	
Dislivelli > Cm 2,5 Raccordati	<input type="checkbox"/>	
Dislivelli > Cm 2,5 Non Raccordati	<input type="checkbox"/>	
Cambi di livello	SI	NO
Segnalati cromaticamente		
Pavimentazione antisdrucciolo		
Collegamenti interni		
Gradino	<input type="checkbox"/>	
Ascensore	<input checked="" type="checkbox"/>	
Scala	<input checked="" type="checkbox"/>	
Rampa	<input type="checkbox"/>	
Servoscala	<input type="checkbox"/>	
Elevatore Verticale	<input type="checkbox"/>	
Giunti pavimentazione > 5 mm Si <input type="checkbox"/> No <input checked="" type="checkbox"/>

Arredi fissi	SI	NO
Creano ostacolo o strozzatura		X
Utilizzabili da persone con difficoltà motorie e/o sensoriali		Parzialmente
H banco informazioni/biglietteria >90 cm		Non presente
Stalli di sosta Si <input checked="" type="checkbox"/> No <input type="checkbox"/>		
Spazi di manovra Si <input checked="" type="checkbox"/> No <input type="checkbox"/>		
Segnaletica Si <input type="checkbox"/> No <input checked="" type="checkbox"/>		
Percorsi tattili Si <input type="checkbox"/> No <input checked="" type="checkbox"/>

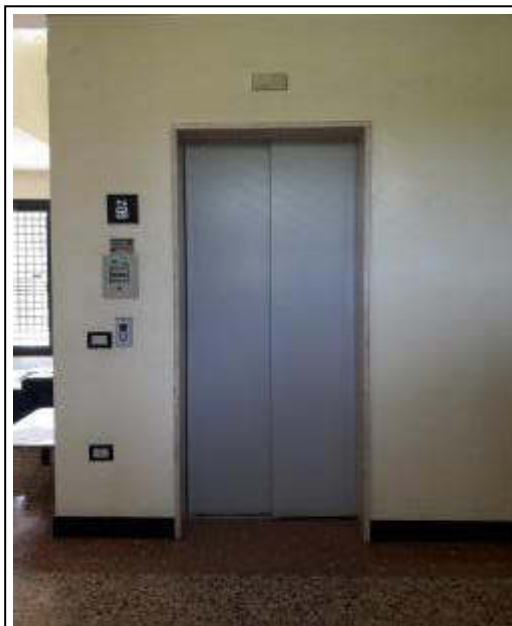
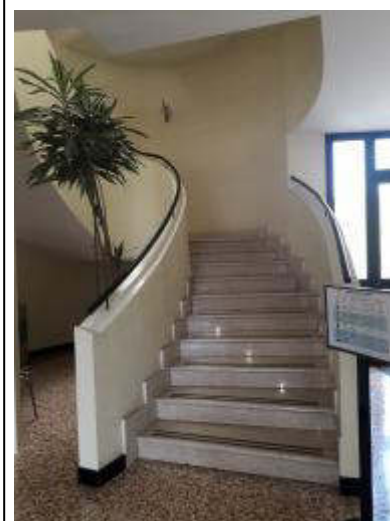
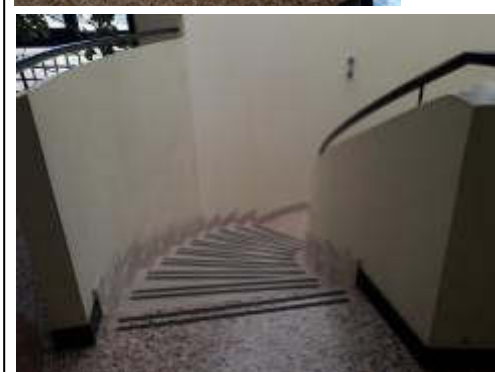
ASCENSORE	
Dimensioni cabina	132*145
Larghezza porta	90
Tipologia anta	Automatica telescopica
Misure spazio antistante	230*230
Altezza pulsantiera	101-114
Accessori	
Allarme	<input checked="" type="checkbox"/>
Luce emergenza	<input checked="" type="checkbox"/>
Luce cabina	<input checked="" type="checkbox"/>
Segnale sonoro	<input checked="" type="checkbox"/>
Tasti non vedenti	<input checked="" type="checkbox"/>
Citofono	<input type="checkbox"/>
SCALA	
Larghezza rampa	122
Pedata	33-44 (trapezoidale)
Alzata	16,5
Pavimentazione sconnessa o sdruciolevole	
Si <input type="checkbox"/> No <input checked="" type="checkbox"/>	
Segnale in rilievo per 30 cm da 1° e ultimo gradino	
Si <input type="checkbox"/> No <input checked="" type="checkbox"/>	
Altezza corrimano da terra	108
Presenza entrambi i lati	
Si <input type="checkbox"/> No <input checked="" type="checkbox"/>	
Misura oltre primo gradino	
Misura oltre ultimo gradino

Illuminazione scala	SI
Altezza parapetto pianerottolo	108
Inattraversabile da sfera Ø 10 cm	
Si <input checked="" type="checkbox"/> No <input type="checkbox"/>

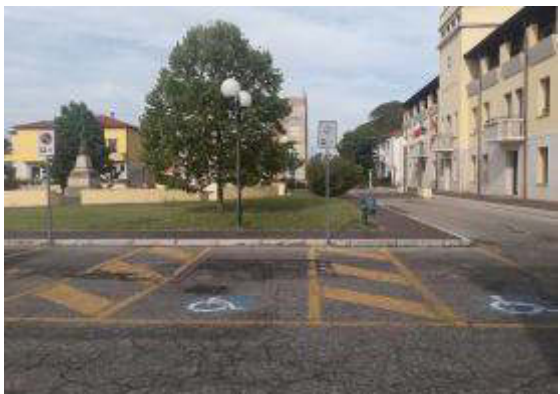
SI/NO	Note
RISERVATO			SI	
NON A NORMA	Misure minime 3,20-5,00_Nr. min. 1/50		X

Segnaletica non conforme alla normativa			
	Assenza di complanarità al percorso			
	Soluzioni per dislivelli			
	Altre criticità			- Fascia di trasferimento con pavimentazione sconnessa/tombini - Percorso complanare coincidente con la sede stradale - Assenza di raccordo con marciapiede (percorso sicuro)
ASSENTE

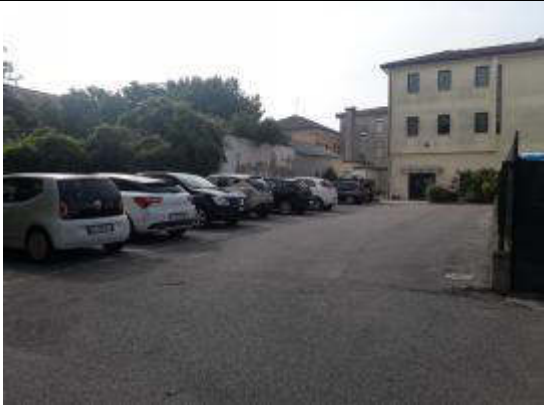
PARCHEGGI UFFICIO TECNICO/POL. LOCALE			SI/NO	Note
RISERVATO				
NON A NORMA	Misure minime 3,20-5,00_Nr. min. 1/50

Segnaletica non conforme alla normativa			
	Assenza di complanarità al percorso			
	Soluzioni per dislivelli			
	Altre criticità			
ASSENTE			X	L'area parcheggio in questione è riservata ai dipendenti comunali

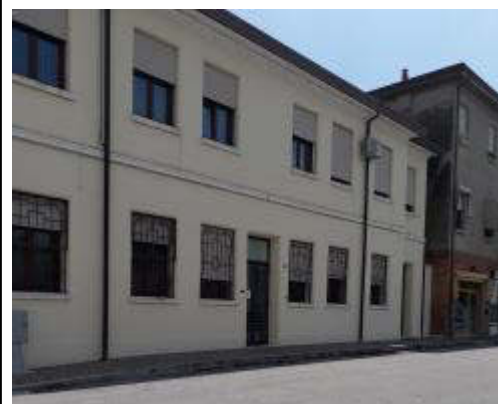
Tipo Principale <input checked="" type="checkbox"/> Secondario <input type="checkbox"/>	
Protetto Si <input type="checkbox"/> No <input checked="" type="checkbox"/>	
Anta a vetri segnalata Si <input checked="" type="checkbox"/> No <input type="checkbox"/>	
Tipologia anta	
Anta Unica Con Apertura Esterna	
Anta Unica Con Apertura Interna	
Doppia Anta Con Apertura Esterna	X (una apribile 60cm)
Doppia Anta Con Apertura Interna	
Apertura Automatica	
Con Bussola	
Girevole	
Luce netta passaggio	115
Altezza soglia	0,50
Altezza maniglia	90
Pressione esercitata per apertura >8 kg <input checked="" type="checkbox"/> <8 kg <input type="checkbox"/>	
Elementi sporgenti Si <input type="checkbox"/> No <input checked="" type="checkbox"/>	
Zona antistante, profondità >150 cm <input checked="" type="checkbox"/> <150 cm <input type="checkbox"/>	
Zona retrostante, profondità >150 cm <input checked="" type="checkbox"/> <150 cm <input type="checkbox"/>

Dislivello Si <input type="checkbox"/> No <input checked="" type="checkbox"/>	
Campanello per chiamata Si <input type="checkbox"/> No <input checked="" type="checkbox"/>	
Altezza campanello/citofono <80 80-130 >130

L'ufficio anagrafe risulta parzialmente accessibile ai disabili motori, poiché pur essendo accessibile il percorso, la porta d'ingresso è a due ante di cui una è però tenuta fissa e la luce passaggio risultante è insufficiente. E' inoltre assente un campanello esterno per richiedere assistenza. Lo spazio interno dove si svolge la funzione risulta accessibile ma l'altezza del bancone è eccessiva. Non ci sono percorsi tattili per la fruibilità in autonomia da parte di persone cieche o ipovedenti. Non esistono dispositivi o segnaletica per permettere la comunicazione e l'interazione con persone cieche o sorde o con disabilità cognitive.

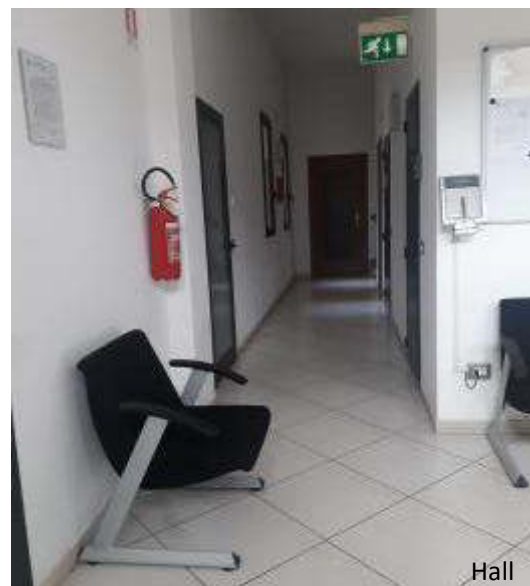
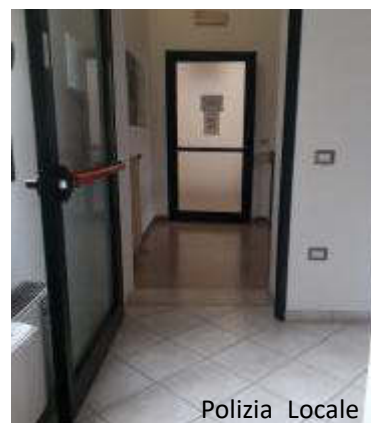
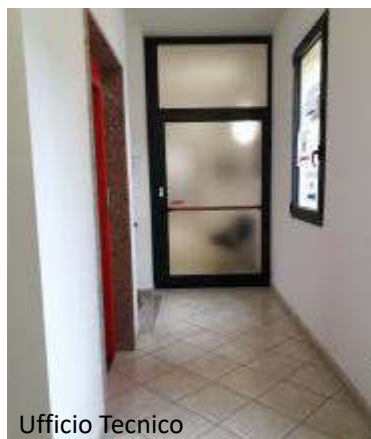
PERCORSI ORIZZONTALI		
Luce netta minima passaggio porte	Misura 80	
Porta ingresso Ufficio Tecnico	1 anta a spingere L 125, H man. 100 > 8 kg	
Porta ingresso Polizia Locale	1° 1 anta a tirare L 109, H man 100 2° 1 anta a tirare L 104, H man 100	
Luce netta minima corridoi	Misura 95	
Dislivelli interni		
Dislivelli Inferiori O Uguali A Cm 2,5	<input type="checkbox"/>	
Dislivelli > Cm 2,5 Raccordati	<input type="checkbox"/>	
Dislivelli > Cm 2,5 Non Raccordati	<input type="checkbox"/>	
Cambi di livello	SI	NO
Segnalati cromaticamente		
Pavimentazione antisdrucciolo		
Collegamenti interni		
Gradino	<input type="checkbox"/>	
Ascensore	<input checked="" type="checkbox"/>	
Scala	<input checked="" type="checkbox"/>	
Rampa	<input type="checkbox"/>	
Servoscala	<input type="checkbox"/>	
Elevatore Verticale	<input type="checkbox"/>	
Giunti pavimentazione > 5 mm Si <input type="checkbox"/> No <input checked="" type="checkbox"/>

Arredi fissi	SI	NO
Creano ostacolo o strozzatura		X
Utilizzabili da perone con difficoltà motorie e/o sensoriali		Parzialmente

H banco informazioni/biglietteria >90 cm	Ufficio Tecnico 100 Polizia Locale 110	
Stalli di sosta Si <input checked="" type="checkbox"/> No <input type="checkbox"/>	Note	
Spazi di manovra Si <input checked="" type="checkbox"/> No <input type="checkbox"/>	Note Al piano secondo (LLPP) non vi sono spazi di manovra agevoli	
Segnaletica Si <input type="checkbox"/> No <input checked="" type="checkbox"/>	Note	
Percorsi tattili Si <input type="checkbox"/> No <input checked="" type="checkbox"/>	Note

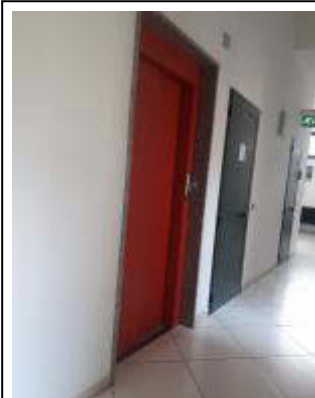
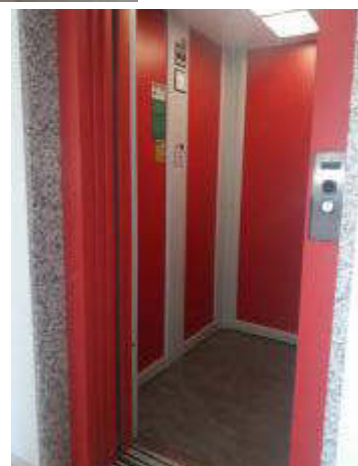
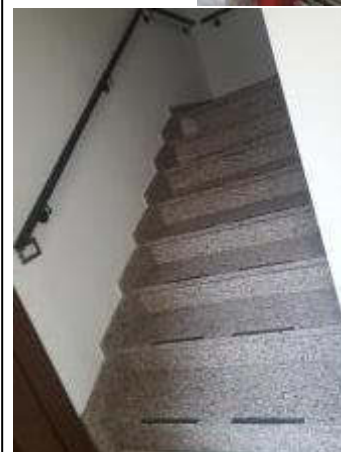
ASCENSORE	
Dimensioni cabina	137*106
Larghezza porta	80
Tipologia anta	Automatica telescopica
Misure spazio antistante	150*150
Altezza pulsantiera	101-114
Accessori	
Allarme	<input checked="" type="checkbox"/>
Luce emergenza	<input checked="" type="checkbox"/>
Luce cabina	<input checked="" type="checkbox"/>
Segnale sonoro	<input checked="" type="checkbox"/>
Tasti non vedenti	<input checked="" type="checkbox"/>
Citofono	<input type="checkbox"/>
SCALA	
Larghezza rampa	111-120-111
Pedata	33
Alzata	17
Pavimentazione sconnessa o sdruciolevole Si <input type="checkbox"/> No <input checked="" type="checkbox"/>	
Segnale in rilievo per 30 cm da 1° e ultimo gradino Si <input type="checkbox"/> No <input checked="" type="checkbox"/>	
Altezza corrimano da terra	95
Presenza entrambi i lati Si <input type="checkbox"/> No <input checked="" type="checkbox"/>

Misura oltre primo gradino	
Misura oltre ultimo gradino	
Illuminazione scala	SI
Altezza parapetto pianerottolo	Non presente
Inattraversabile da sfera Ø 10 cm	
Si <input type="checkbox"/> No <input type="checkbox"/>

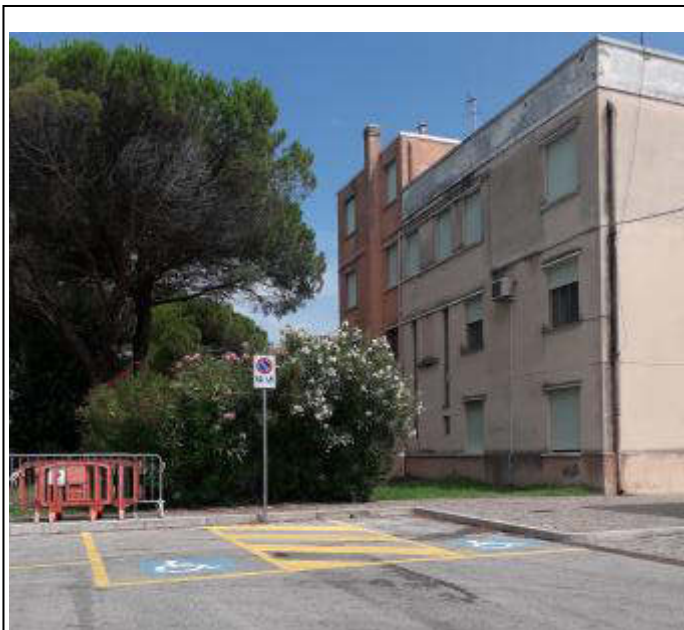
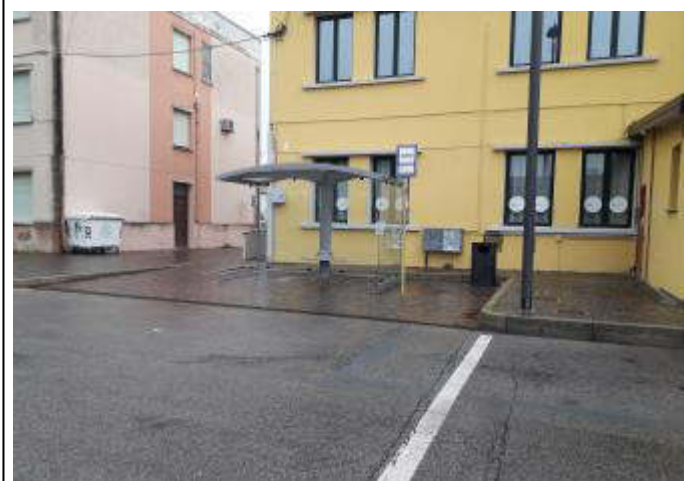
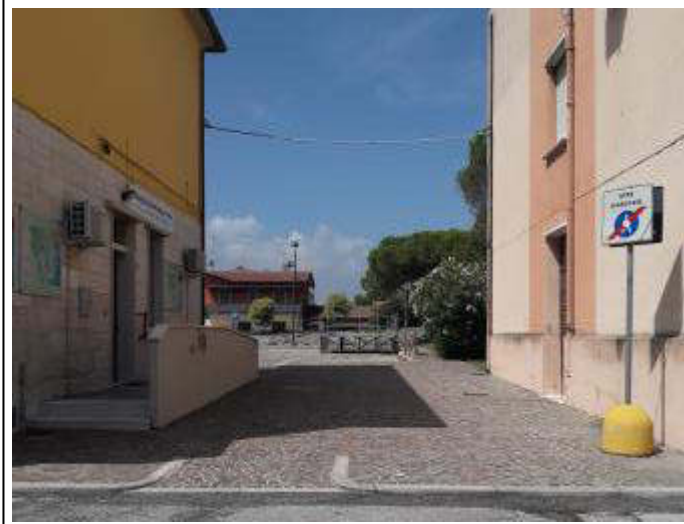
PARCHEGGI LARGO EUROPA			SI/NO	Note
RISERVATO				
NON A NORMA	Misure minime 3,20-5,00_Nr. min. 1/50 185-230-185-500	X

Segnaletica non conforme alla normativa			
	Assenza di complanarità al percorso			
	Soluzioni per dislivelli			
	Altre criticità			- Assenza di raccordo da fascia di trasferimento a marciapiede (percorso sicuro) - Percorso pedonale per accessi uffici a tratti coincidente con la sede stradale
ASSENTE				
UBICAZIONE In area parcheggio				
DISTANZA > 50 mt		NR POSTI 2

COLLEGAMENTO PARCHEGGIO-PERCORSO	
Complanare	
Raccordato	X
Non raccordato

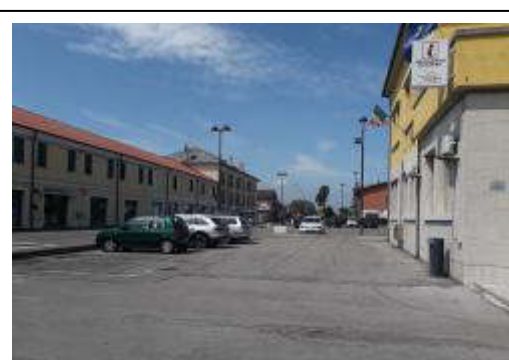
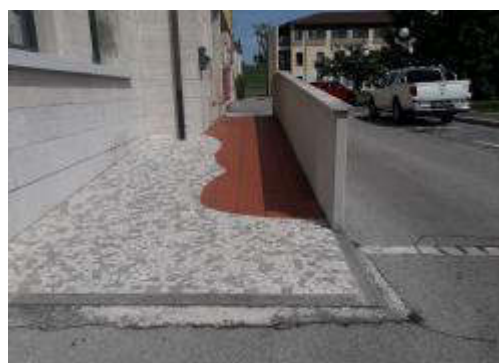
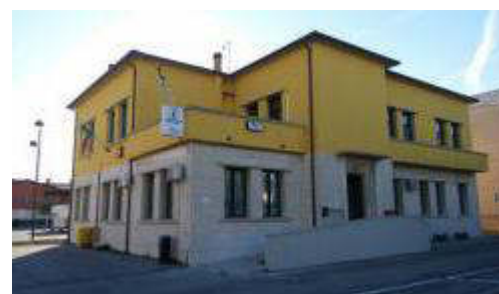
RAMPA	SI	NO
Pendenza a norma	7% X	
Corrimano	Parapetto H 100	X
Variazione cromatica	X

PORTA INGRESSO	
Tipo Principale <input checked="" type="checkbox"/> Secondario <input type="checkbox"/>	
Protetto Si <input checked="" type="checkbox"/> No <input type="checkbox"/>	
Anta a vetri segnalata Si <input checked="" type="checkbox"/> No <input type="checkbox"/>	
Tipologia anta	
Anta Unica Con Apertura Esterna	X 90
Anta Unica Con Apertura Interna	
Doppia Anta Con Apertura Esterna	
Doppia Anta Con Apertura Interna	
Apertura Automatica	
Con Bussola	
Girevole	
Altezza soglia	1
Altezza maniglia	75-105

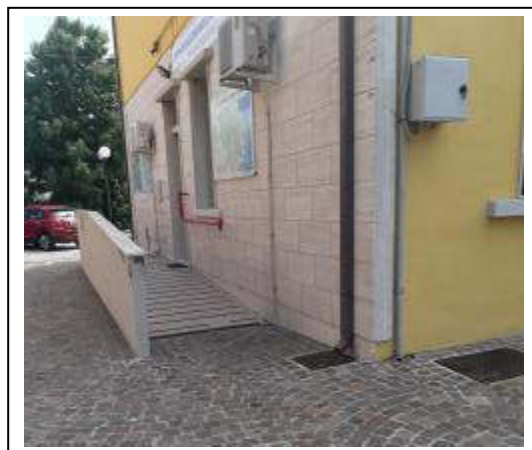
ACCESSO EDIFICIO (UFFICIO PESCA)

PAVIMENTAZIONE PERCORSO PEDONALE	SI	NO
Complanare	X	
Compatta	X	
RAMPA	SI	NO
Pendenza a norma	8%	
Corrimano Parapetto H 103 L 16	H 90 parziale X

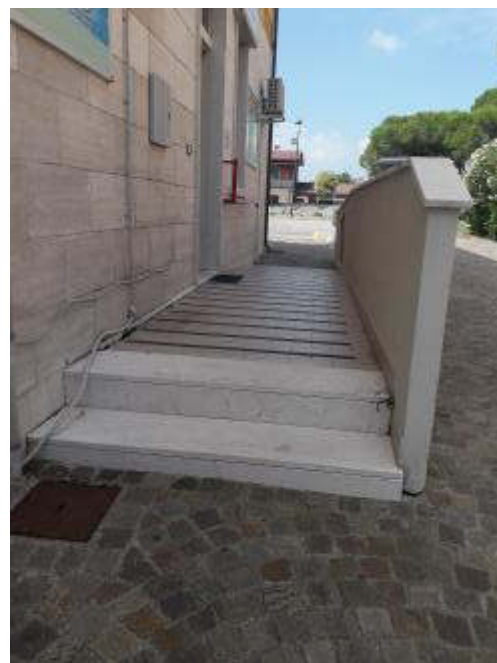
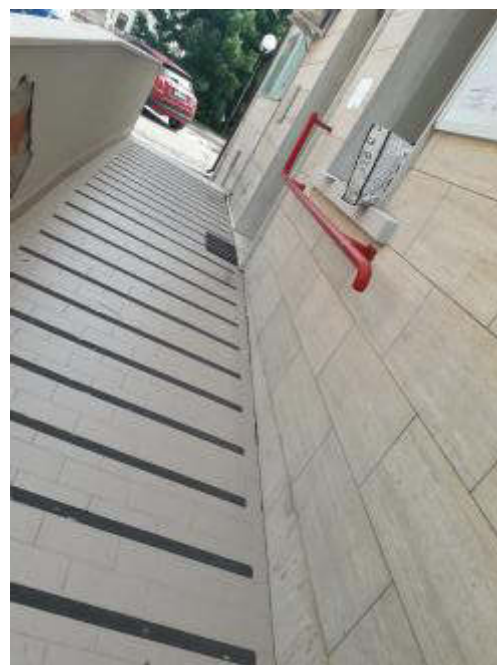
PORTA INGRESSO		
Tipo Principale <input checked="" type="checkbox"/> Secondario <input type="checkbox"/>		
Protetto Si <input type="checkbox"/> No <input checked="" type="checkbox"/>		
Anta a vetri segnalata Si <input checked="" type="checkbox"/> No <input type="checkbox"/>		
Tipologia anta		
Anta Unica Con Apertura Esterna	X	100
Anta Unica Con Apertura Interna		
Doppia Anta Con Apertura Esterna		
Doppia Anta Con Apertura Interna		
Apertura Automatica		
Con Bussola		
Girevole		
Altezza soglia	3	
Altezza maniglia	100	
Pressione esercitata per apertura >8 kg <input type="checkbox"/> <8 kg <input type="checkbox"/>	Non rilevata	
Elementi sporgenti Si <input checked="" type="checkbox"/> No <input type="checkbox"/>	Zerbino non incassato	
Zona antistante, profondità >150 cm <input type="checkbox"/> <150 cm <input checked="" type="checkbox"/>	147	
Zona retrostante, profondità >150 cm <input checked="" type="checkbox"/> <150 cm <input type="checkbox"/>

Dislivello Si <input type="checkbox"/> No <input checked="" type="checkbox"/>		
Campanello per chiamata Si <input checked="" type="checkbox"/> No <input type="checkbox"/>		
Altezza campanello/citofono		
<80		
80-130	X	
>130

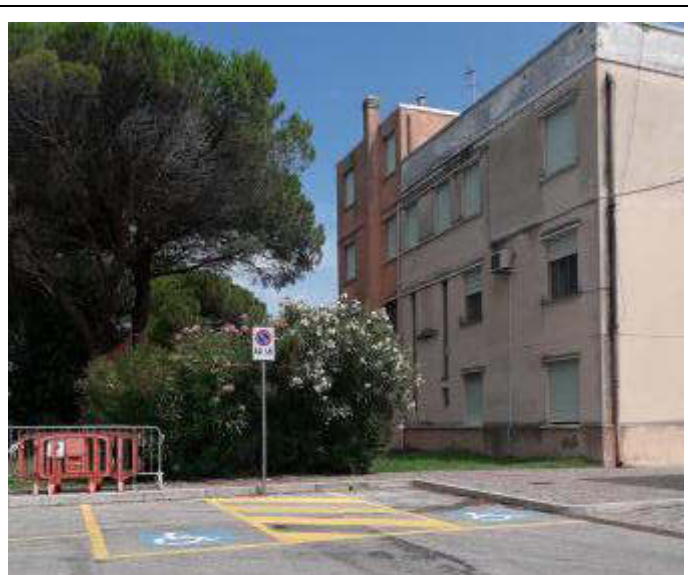
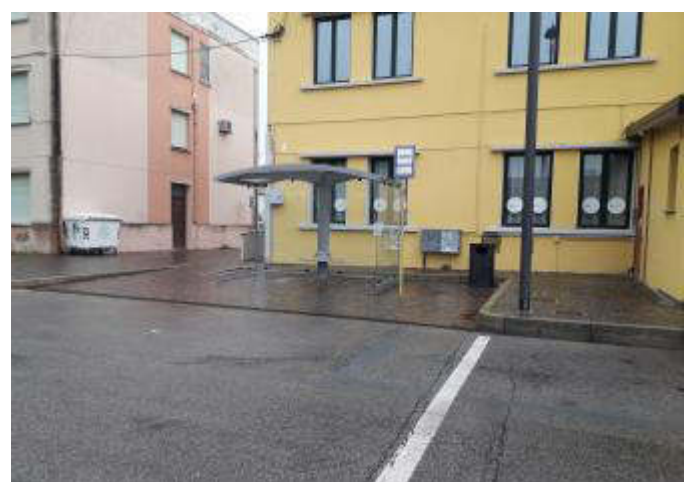
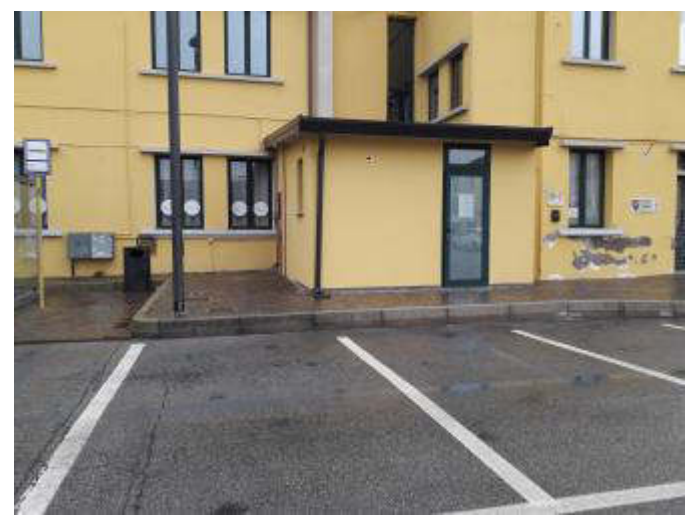
PARCHEGGI LARGO EUROPA			SI/NO	Note
RISERVATO			SI	
NON A NORMA	Misure minime 3,20-5,00_Nr. min. 1/50 185-230-185-500	X		<ul style="list-style-type: none">- Assenza di raccordo da fascia di trasferimento a marciapiede (percorso sicuro)- Percorso pedonale per accessi uffici a tratti coincidente con la sede stradale
	Segnaletica non conforme alla normativa			
	Assenza di complanarità al percorso	X		
	Soluzioni per dislivelli			
	Altre criticità			
ASSENTE				
UBICAZIONE In area parcheggio				
DISTANZA 25 mt		NR POSTI 2

OSTACOLI	
Presenti	
Non presenti	X

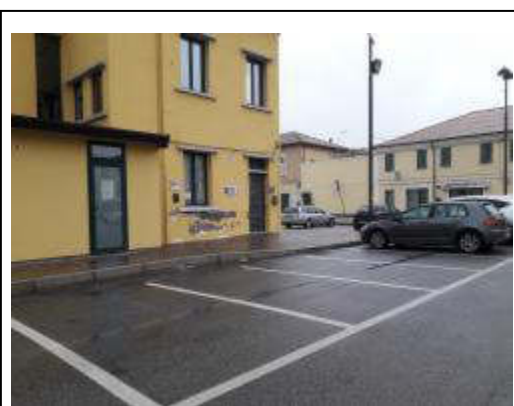
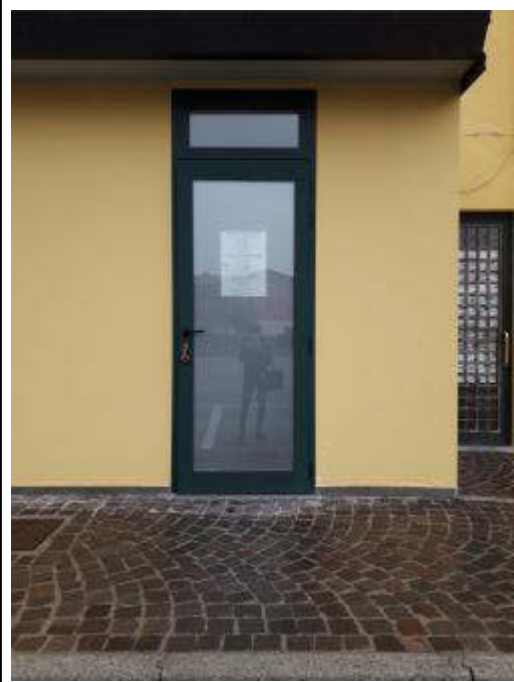
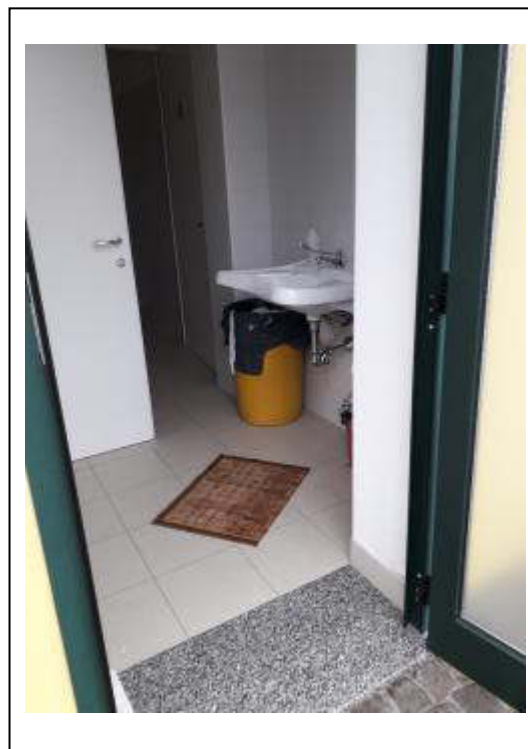
PORTA INGRESSO		
Tipo Principale <input checked="" type="checkbox"/> Secondario <input type="checkbox"/>		
Protetto Si <input type="checkbox"/> No <input checked="" type="checkbox"/>		
Anta a vetri segnalata Si <input type="checkbox"/> No <input checked="" type="checkbox"/>		
Tipologia anta Anta Unica Con Apertura Esterna Anta Unica Con Apertura Interna Doppia Anta Con Apertura Esterna Doppia Anta Con Apertura Interna Apertura Automatica Con Bussola Girevole		X 80
Altezza soglia	2	
Altezza maniglia	105

Pressione esercitata per apertura >8 kg <input checked="" type="checkbox"/> <8 kg <input type="checkbox"/>	
Elementi sporgenti Si <input type="checkbox"/> No <input checked="" type="checkbox"/>	
Zona antistante, profondità >150 cm <input checked="" type="checkbox"/> <150 cm <input type="checkbox"/>	
Zona retrostante, profondità >150 cm <input checked="" type="checkbox"/> <150 cm <input type="checkbox"/>	
Dislivello Si <input type="checkbox"/> No <input checked="" type="checkbox"/>	
Campanello per chiamata Si <input checked="" type="checkbox"/> No <input type="checkbox"/>	
Altezza campanello/citofono	
<80	
80-130	X
>130

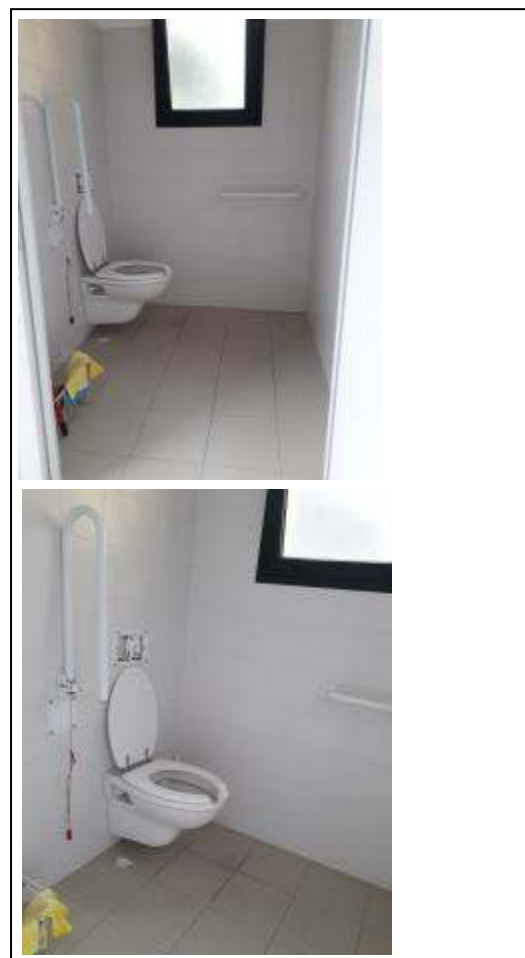
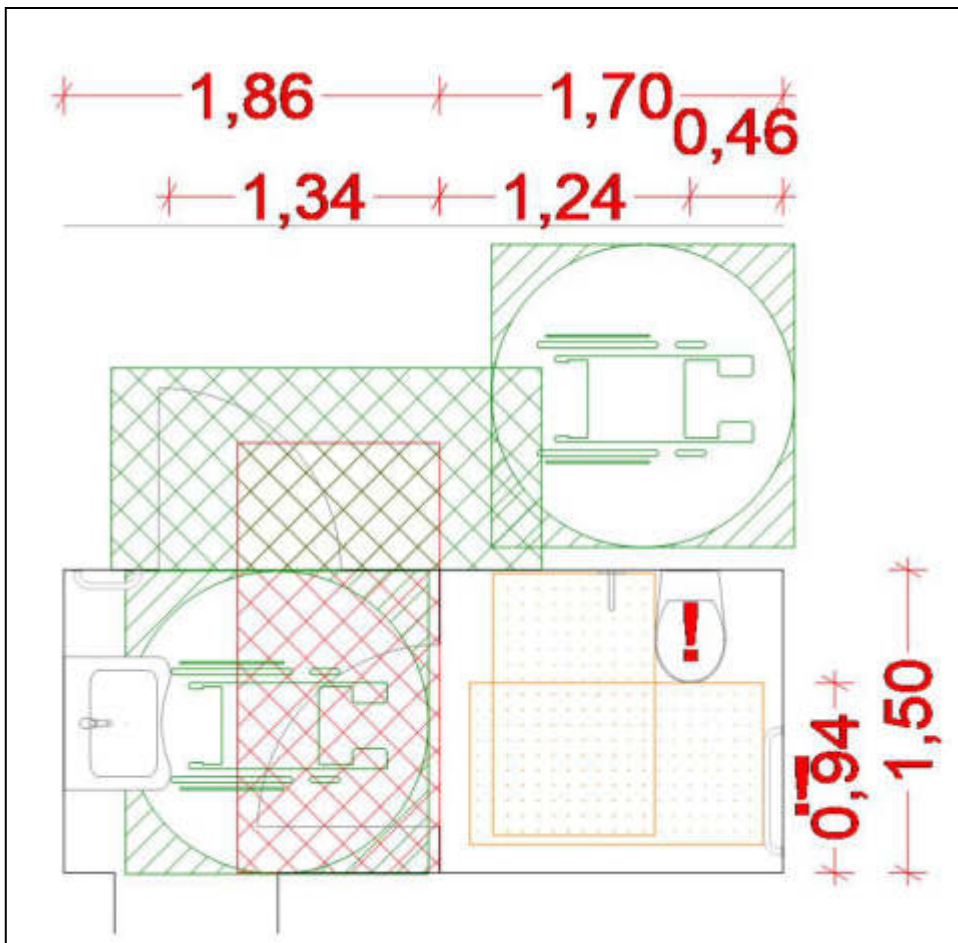
SERVIZIO ACCESSIBILE	
Presente Si <input checked="" type="checkbox"/> No <input type="checkbox"/>	
Interasse WC-maniglione e/o parete laterale	46
Distanza bordo WC-parete retrostante	54!
Tipologia tazza	Sospesa
Altezza bordo superiore tazza	46
Presenza maniglioni Si <input checked="" type="checkbox"/> No <input type="checkbox"/>	
Distanza maniglione	20 ribaltabile H 90 80 fisso laterale H90
Altezza maniglione	
Tipologia lavabo	Mensola
Altezza libera sottostante	80
Altezza lavabo	86!
Distanza da parete retrostante	57
Tipologia rubinetto	Leva lunga
Tipologia specchio	Non presente

Doccia		
Presente		
Si	<input type="checkbox"/>	No <input checked="" type="checkbox"/>
Sedile ribaltabile		
Si	<input type="checkbox"/>	No <input type="checkbox"/>
Altezza da terra		
Maniglioni fissi		
	<input type="checkbox"/>	<input type="checkbox"/>
Maniglioni ribaltabili		
Si	<input type="checkbox"/>	No <input type="checkbox"/>
Diametro		
Distanza parete		
Altezza		
Portata		
Contrasto cromatico componenti wc e pavimento		
Si	<input type="checkbox"/>	No <input checked="" type="checkbox"/>
Larghezza porta		90, H man. 100
Tipologia anta		A tirare

Il servizio igienico non risulta accessibile in autonomia da parte di persona cieca. L'antiwc è accessibile in autonomia da parte di persona su sedia a ruote, dove è possibile l'accostamento frontale al lavabo, che ha però un'altezza eccessiva. Dalla posizione di utilizzo del lavabo all'ingresso al WC è necessaria una rotazione a 360°. Non c'è spazio antistante sufficiente per aprire la porta del WC in autonomia. All'interno del WC l'accostamento alla tazza può avvenire sia lateralmente che perpendicolarmente ma si evidenzia che la posizione del maniglione fisso è troppo spostata rispetto all'area di ingombro della tazza e questo rende problematico il sostegno per lo sposalimento in autonomia. La tazza non rispetta la distanza minima prevista tra bordo e parete retrostante. Si ritiene pertanto che per le persone su sedia a ruote ci sia la necessità di assistenza. Non ci sono indicazioni o segnaletiche idonee alla comunicazione inclusiva per disabili sensoriali o cognitivi.

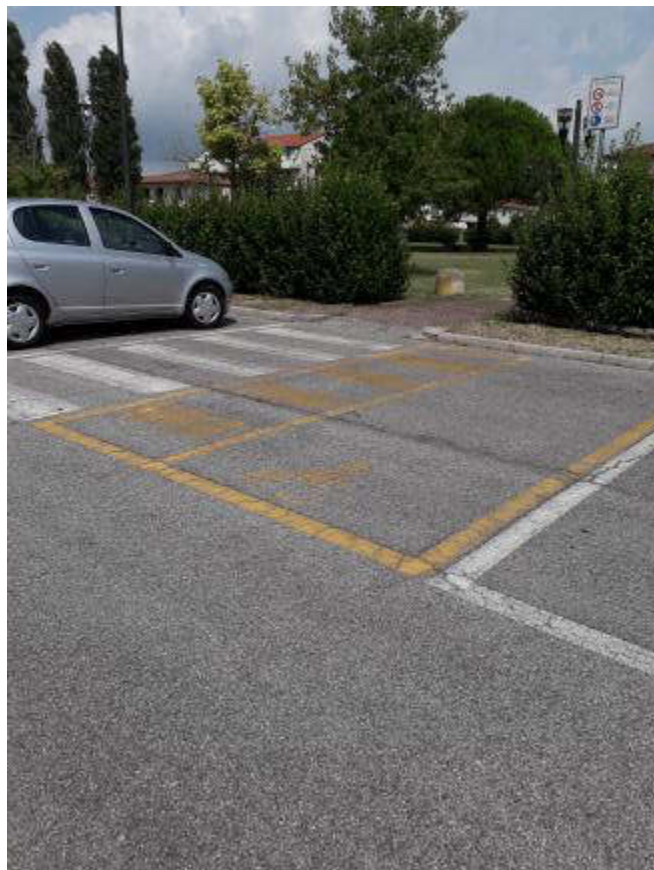
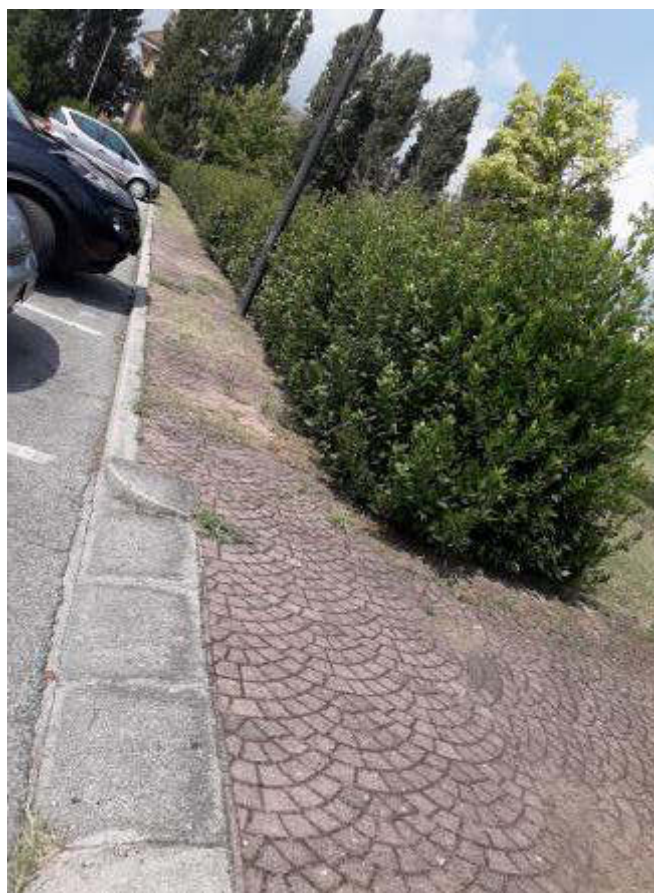
OSTACOLI	
Presenti	
Non presenti	A tratti erbacce e un chiusino

RAMPE	
Assente

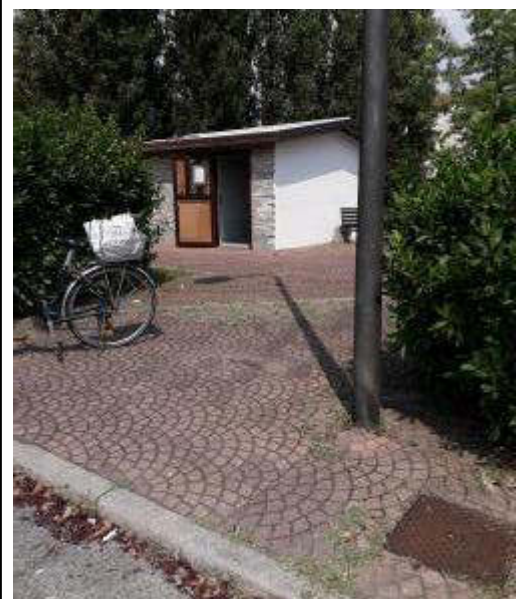
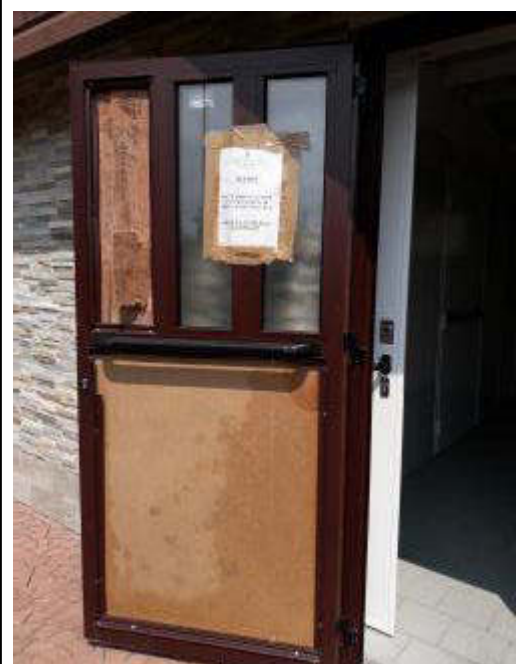
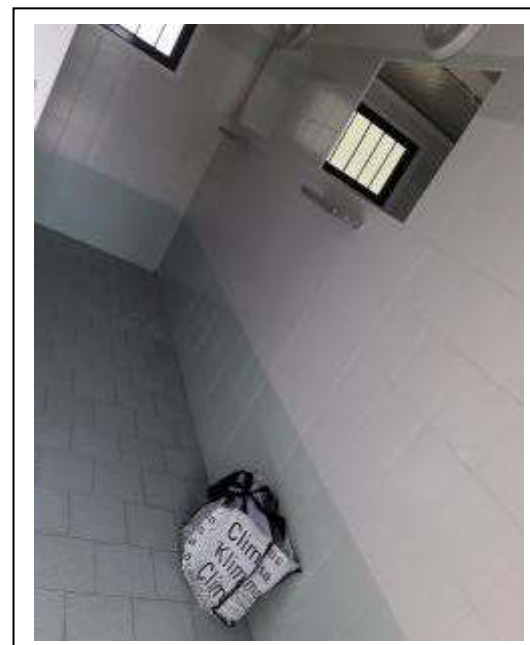
PORTA INGRESSO	
Tipo Principale <input checked="" type="checkbox"/> Secondario <input type="checkbox"/>	
Protetto Si <input type="checkbox"/> No <input checked="" type="checkbox"/>	
Anta a vetri segnalata Si <input type="checkbox"/> No <input type="checkbox"/>	
Tipologia anta	
Anta Unica Con Apertura Esterna	<input checked="" type="checkbox"/> 85
Anta Unica Con Apertura Interna	<input type="checkbox"/>
Doppia Anta Con Apertura Esterna	<input type="checkbox"/>
Doppia Anta Con Apertura Interna	<input type="checkbox"/>
Apertura Automatica	<input type="checkbox"/>
Con Bussola	<input type="checkbox"/>
Girevole	<input type="checkbox"/>
Altezza soglia	3
Altezza maniglia	105
Pressione esercitata per apertura >8 kg <input type="checkbox"/> <8 kg <input checked="" type="checkbox"/>

Elementi sporgenti Si <input type="checkbox"/> No <input type="checkbox"/>	
Zona antistante, profondità >150 cm <input checked="" type="checkbox"/> <150 cm <input type="checkbox"/>	
Zona retrostante, profondità >150 cm <input checked="" type="checkbox"/> <150 cm <input type="checkbox"/>	
Dislivello Si <input type="checkbox"/> No <input checked="" type="checkbox"/>	
Campanello per chiamata Si <input type="checkbox"/> No <input type="checkbox"/>	
Altezza campanello/citofono	
<80	
80-130	
>130

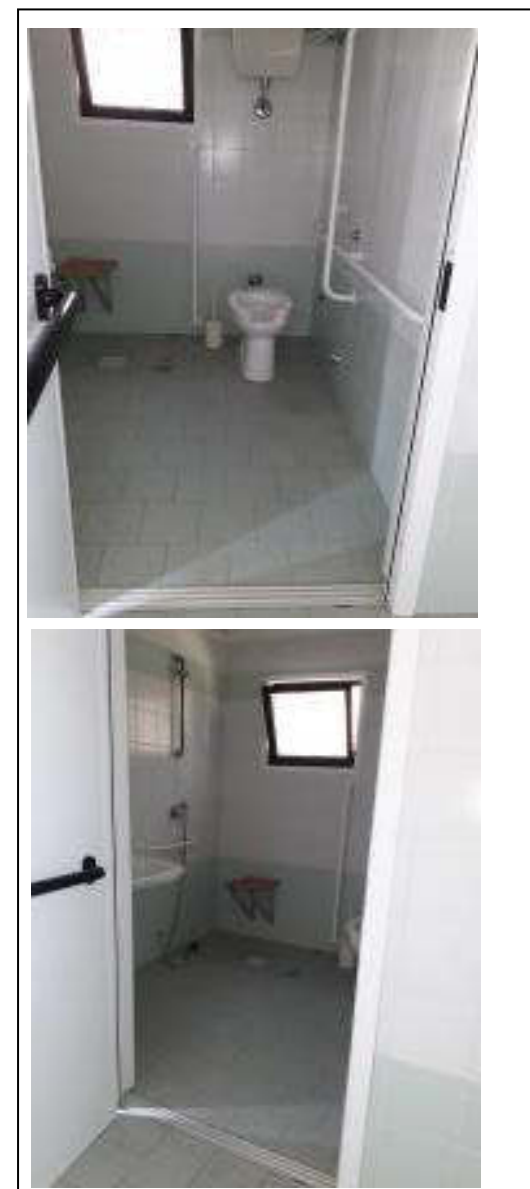
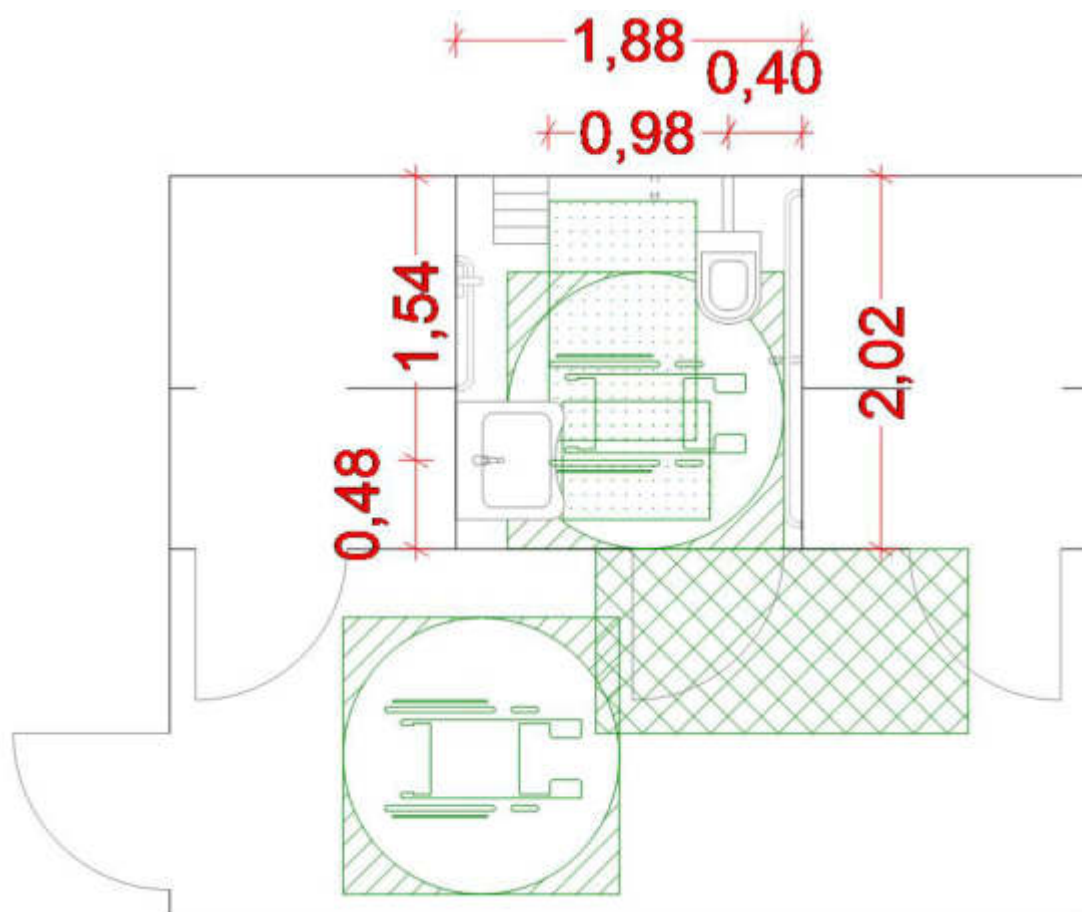
SERVIZIO ACCESSIBILE	
Presente Si <input checked="" type="checkbox"/> No <input type="checkbox"/>	
Interasse WC-maniglione e/o parete laterale	40
Distanza bordo WC-parete retrostante	80
Tipologia tazza	A pavimento
Altezza bordo superiore tazza	43
Presenza maniglioni Si <input checked="" type="checkbox"/> No <input type="checkbox"/>	
Distanza maniglione	Verticale dx 15 bordo vaso Verticale sn 100 da parete fondo Fisso sn tutta parete
Altezza maniglione	Fissi H 80
Tipologia lavabo	Mensola
Altezza libera sottostante	70
Altezza lavabo	77
Distanza da parete retrostante	58
Tipologia rubinetto	Leva lunga
Tipologia specchio	Non presente
Doccia Presente Si <input checked="" type="checkbox"/> No <input type="checkbox"/>

Sedile ribaltabile Si <input type="checkbox"/> No <input checked="" type="checkbox"/>		Fisso 52	 
Altezza da terra			
Maniglioni fissi <input type="checkbox"/> <input checked="" type="checkbox"/>		Maniglioni presenti ma non fruibili per utilizzo sedile doccia	 
Maniglioni ribaltabili Si <input type="checkbox"/> No <input checked="" type="checkbox"/>			
Diametro			
Distanza parete			
Altezza			
Portata			
Contrasto cromatico componenti wc e pavimento Si <input type="checkbox"/> No <input checked="" type="checkbox"/>		82, H barra 105	
Larghezza porta		A tirare	
Tipologia anta

Il servizio igienico non risulta accessibile in autonomia da parte di persona cieca. La porta che ammette all'antiwc, a parte la soglia di 3 cm non conforme, è accessibile in autonomia da parte di persona su sedia a ruote. Gli spazi interni sono accessibili e presentano spazi idonei alla manovra di una sedia a ruote. Gli arredi fissi (specchi e mesole) sono collocati ad altezza eccessiva per la fruibilità di persona su sedia a ruote e bambini. Il senso di apertura della porta WC costringe ad avanzare sul fondo del fabbricato per effettuare la manovra di apertura, sarebbe stato opportuno invertire il lato di apertura. Il bagno è completato da una doccia con sedile fisso in materiale non igienico e rubinetto posto a 105 cm di altezza con asta per fissaggio in posizione troppo elevata. L'area doccia è priva di maniglioni. Non ci sono indicazioni o segnaletiche idonee alla comunicazione inclusiva per disabili sensoriali o cognitivi.
