Piano per l'Eliminazione delle Barriere Architettoniche

Comune di Porto Tolle

dicembre 2019

Schede edifici pubblici

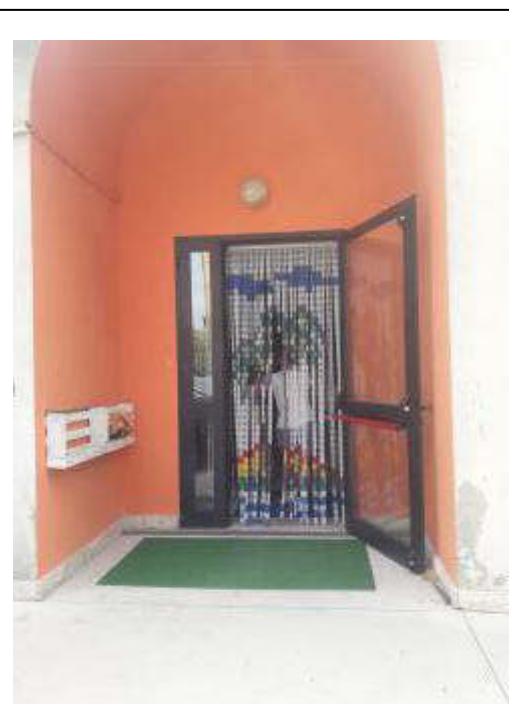
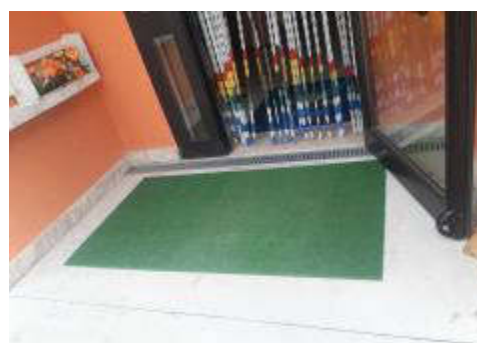
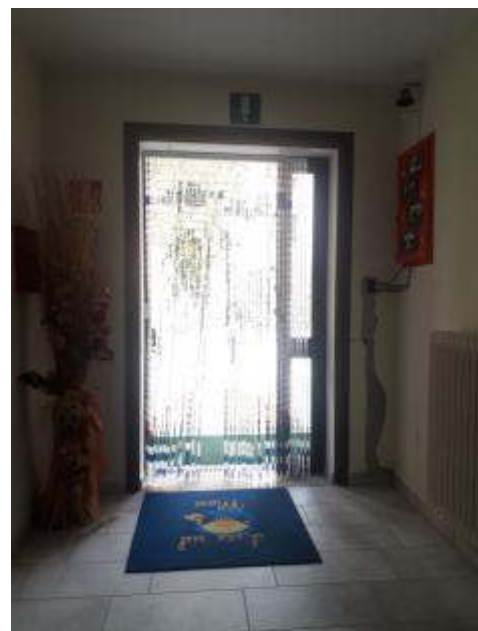
PORTA INGRESSO	
Tipo Principale <input checked="" type="checkbox"/> Secondario <input type="checkbox"/>	
Protetto Si <input checked="" type="checkbox"/> No <input type="checkbox"/>	
Anta a vetri segnalata Si <input type="checkbox"/> No <input checked="" type="checkbox"/>	
Tipologia anta	
Anta Unica Con Apertura Esterna	
Anta Unica Con Apertura Interna	
Doppia Anta Con Apertura Esterna	X
Doppia Anta Con Apertura Interna	
Apertura Automatica	
Con Bussola	
Girevole	
Luce netta passaggio	140
Altezza soglia	complanare

Altezza maniglia	Man est 105, barra int 94
Pressione esercitata per apertura >8 kg <input type="checkbox"/> <8 kg <input checked="" type="checkbox"/>	
Elementi sporgenti Si <input checked="" type="checkbox"/> No <input type="checkbox"/>	Zerbino non incassato entrambi i lati
Zona antistante, profondità >150 cm <input checked="" type="checkbox"/> <150 cm <input type="checkbox"/>	
Zona retrostante, profondità >150 cm <input checked="" type="checkbox"/> <150 cm <input type="checkbox"/>	
Dislivello Si <input type="checkbox"/> No <input checked="" type="checkbox"/>	
Campanello per chiamata Si <input type="checkbox"/> No <input checked="" type="checkbox"/>	
Altezza campanello/citofono	
<80	
60-130	
>130

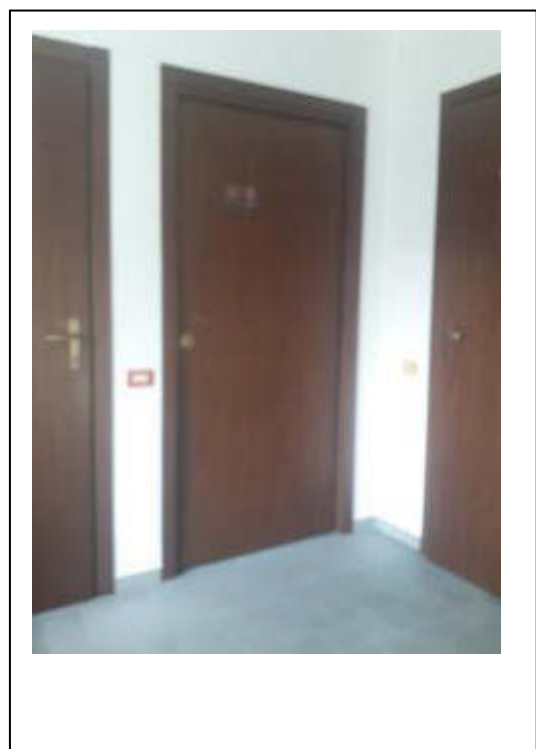
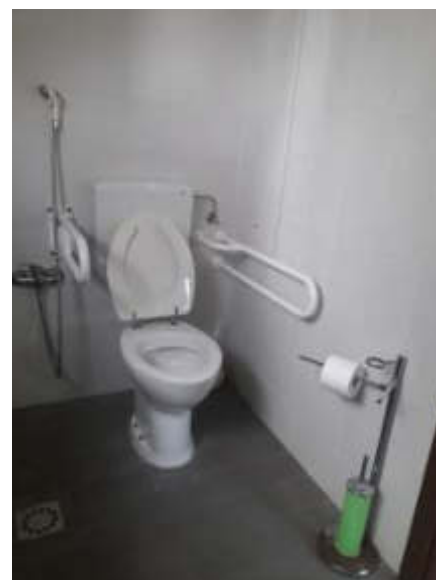
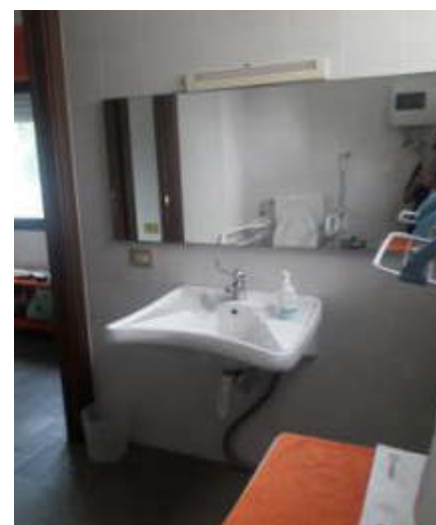
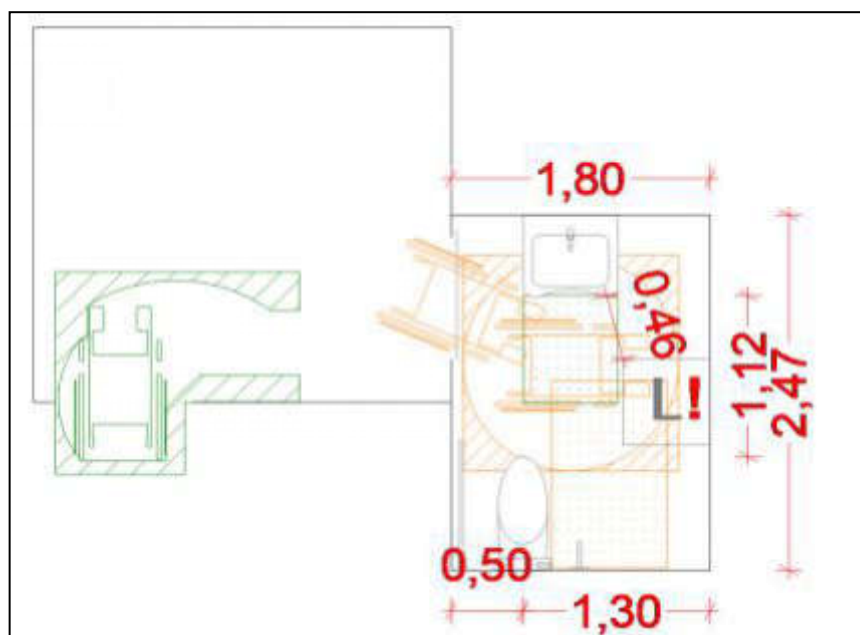
SERVIZIO ACCESSIBILE	
Presente Si <input checked="" type="checkbox"/> No <input type="checkbox"/>	
Interasse WC-maniglione e/o parete laterale	45
Distanza bordo WC-parete retrostante	79
Tipologia tazza	A pavimento
Altezza bordo superiore tazza	48
Presenza maniglioni Si <input checked="" type="checkbox"/> No <input type="checkbox"/>	
Distanza maniglione	Ribaltabile 15cm Fisso a sbalzo 15 cm
Altezza maniglione	80
Tipologia lavabo	A mensola
Altezza libera sottostante	75
Altezza lavabo	80

Distanza da parete retrostante	57
Tipologia rubinetto	Leva lunga
Tipologia specchio	Fisso-H100
Doccia	
Presente	
Si <input checked="" type="checkbox"/> No <input type="checkbox"/>	È presente una piletta a pavimento
Sedile ribaltabile	
Si <input type="checkbox"/> No <input checked="" type="checkbox"/>	
Altezza da terra	
Maniglioni fissi	
<input type="checkbox"/>	<input type="checkbox"/>
Maniglioni ribaltabili	
Si <input type="checkbox"/> No <input type="checkbox"/>	
Diametro	
Distanza parete	
Altezza	
Portata	
Contrasto cromatico componenti wc e pavimento	
Si <input checked="" type="checkbox"/> No <input type="checkbox"/>	
Larghezza porta	92, H nottolino. 100
Tipologia anta	Scorrevole interno muro

All'interno del WC esiste un elemento critico che ne compromette la funzionalità cioè la lavatrice collocata sulla parete perpendicolare ai sanitari che rende difficile la manovra di accostamento frontale al lavabo e impossibile l'accostamento laterale alla tazza. Essa va rimossa per garantire l'accessibilità del servizio igienico. A tal fine si consiglia anche di spostare il lavabo sulla parete frontale all'ingresso perché l'attuale posizione risulta di intralcio all'ingresso.

L'accessibilità completa all'edificio è condizionata dallo stato di fatto del servizio igienico che, considerata la presenza della lavatrice e la posizione del lavabo, risulta accessibile con assistenza dalle persone su sedia a ruote e non fruibile in autonomia da parte di persone cieche per l'assenza di mappe e indicazioni tattili.

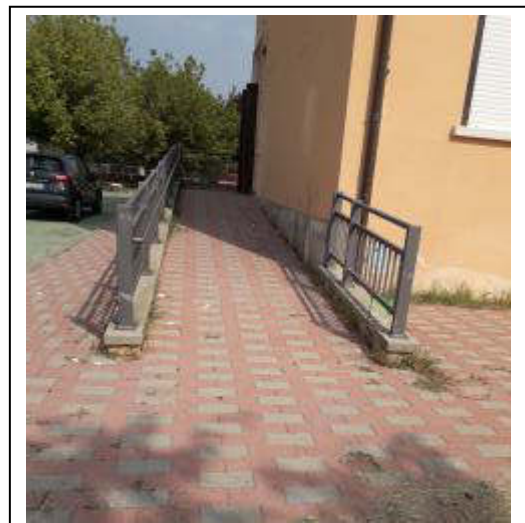
RAMPA	SI	NO
Pendenza a norma	8% X	
Corrimano	Sn-H 82cm Ø3 Sn-H 102cm Ø5 Dx-H 104 L 12	
Variazione cromatica		X

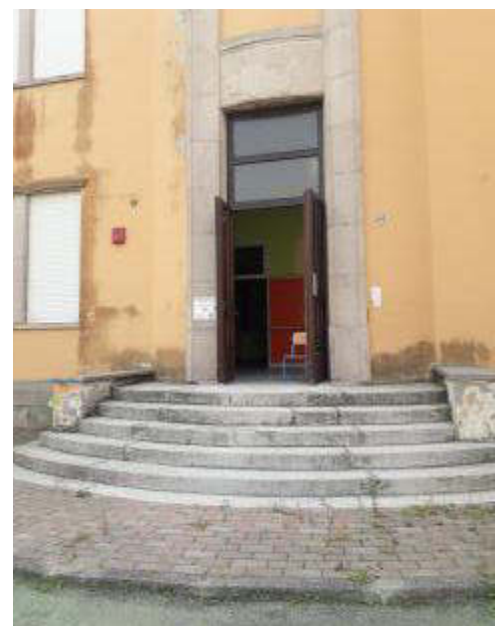
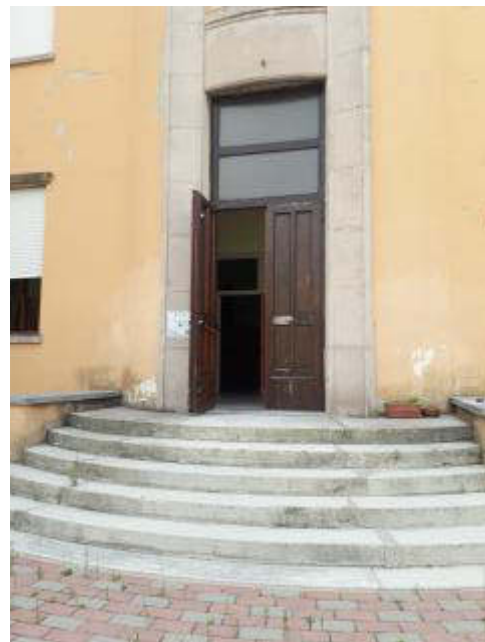
PORTA INGRESSO	
Tipo Principale <input checked="" type="checkbox"/> Secondario <input type="checkbox"/>	
Protetto Si <input type="checkbox"/> No <input checked="" type="checkbox"/>	
Anta a vetri segnalata Si <input checked="" type="checkbox"/> No <input type="checkbox"/>	
Tipologia anta	
Anta Unica Con Apertura Esterna

Anta Unica Con Apertura Interna Doppia Anta Con Apertura Esterna Doppia Anta Con Apertura Interna Apertura Automatica Con Bussola Girevole		(una 68cm) apribile
	X	
Luce netta passaggio	140	
Altezza soglia	1,5	
Altezza maniglia	M est 110, barra int 102	
Pressione esercitata per apertura >8 kg <input type="checkbox"/> <8 kg <input checked="" type="checkbox"/>		
Elementi sporgenti Si <input type="checkbox"/> No <input checked="" type="checkbox"/>		
Zona antistante, profondità >150 cm <input checked="" type="checkbox"/> <150 cm <input type="checkbox"/>		
Zona retrostante, profondità >150 cm <input checked="" type="checkbox"/> <150 cm <input type="checkbox"/>		
Dislivello Si <input type="checkbox"/> No <input checked="" type="checkbox"/>		
Campanello per chiamata Si <input checked="" type="checkbox"/> No <input type="checkbox"/>		
Altezza campanello/citofono <80 80-130 >130	 X

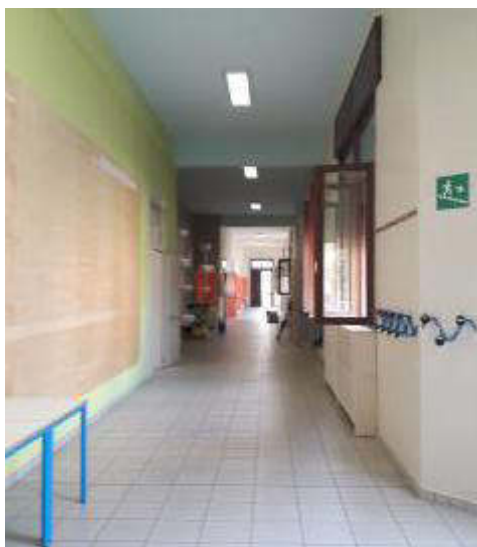
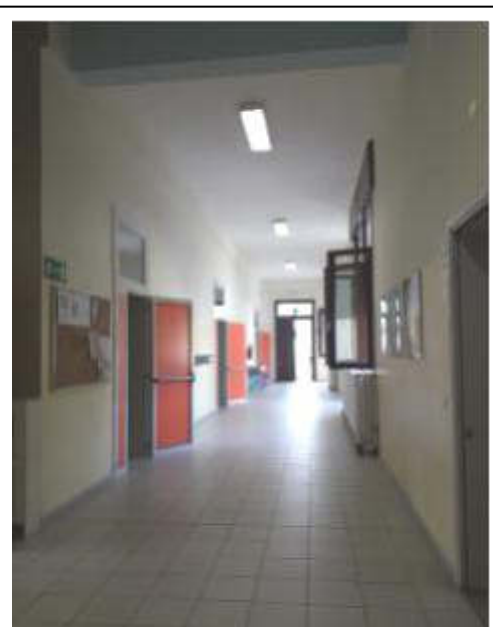
PERCORSI ORIZZONTALI PIANO TERRA		
Luce netta minima passaggio porte	Misura 94 - H man. e barra 90	
Luce netta minima corridoi	Misura > 150	
Dislivelli interni Dislivelli Inferiori O Uguali A Cm 2,5 <input type="checkbox"/> Dislivelli > Cm 2,5 Raccordati <input type="checkbox"/> Dislivelli > Cm 2,5 Non Raccordati <input type="checkbox"/>		
Cambi di livello	SI	NO
Segnalati cromaticamente		
Pavimentazione antisdrucchiolo

Collegamenti interni		
Gradino	<input type="checkbox"/>	
Ascensore	<input checked="" type="checkbox"/>	
Scala	<input checked="" type="checkbox"/>	
Rampa	<input type="checkbox"/>	
Servoscala	<input type="checkbox"/>	
Elevatore Verticale	<input type="checkbox"/>	
Giunti pavimentazione > 5 mm Si <input type="checkbox"/> No <input checked="" type="checkbox"/>		
Arredi fissi	SI	NO
Creano ostacolo o strozzatura		X
Utilizzabili da persone con difficoltà motorie e/o sensoriali		Parzialmente
H banco informazioni/biglietteria >90 cm		Non presente
Stalli di sosta Si <input checked="" type="checkbox"/> No <input type="checkbox"/>	Note	
Spazi di manovra Si <input checked="" type="checkbox"/> No <input type="checkbox"/>	Note	
Segnaletica Si <input type="checkbox"/> No <input checked="" type="checkbox"/>	Note	
Percorsi tattili Si <input type="checkbox"/> No <input checked="" type="checkbox"/>	Note	
Note

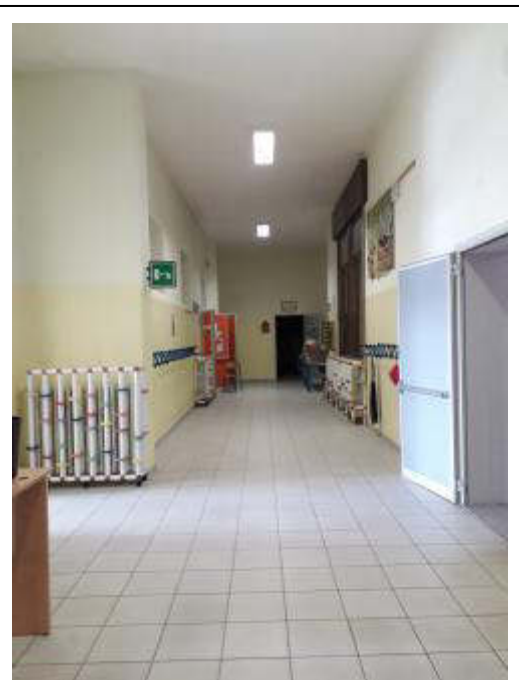
PERCORSI ORIZZONTALI PIANO PRIMO		
Luce netta minima passaggio porte	Misura 94- H man. e barra 90	
Luce netta minima corridoi	Misura > 150	
Dislivelli interni		
Dislivelli Inferiori O Uguali A Cm 2,5	<input type="checkbox"/>	
Dislivelli > Cm 2,5 Raccordati	<input type="checkbox"/>	
Dislivelli > Cm 2,5 Non Raccordati	<input type="checkbox"/>	
Cambi di livello	SI	NO
Segnalati cromaticamente		
Pavimentazione antisdrucciolo

Collegamenti interni		
Gradino	<input type="checkbox"/>	
Ascensore	<input checked="" type="checkbox"/>	
Scala	<input checked="" type="checkbox"/>	
Rampa	<input type="checkbox"/>	
Servoscala	<input type="checkbox"/>	
Elevatore Verticale	<input type="checkbox"/>	
Giunti pavimentazione > 5 mm		
Si <input type="checkbox"/>	No <input checked="" type="checkbox"/>	
Arredi fissi	SI	NO
Creano ostacolo o strozzatura		X
Non utilizzabili da persone con difficoltà motorie e/o sensoriali		Parzialmente
H banco informazioni/biglietteria >90 cm		Non presente
Stalli di sosta	Note	
Si <input checked="" type="checkbox"/> No <input type="checkbox"/>		
Spazi di manovra	Note	
Si <input checked="" type="checkbox"/> No <input type="checkbox"/>		
Segnaletica	Note	
Si <input type="checkbox"/> No <input checked="" type="checkbox"/>		
Percorsi tattili	Note	
Si <input type="checkbox"/> No <input checked="" type="checkbox"/>		
Note Nessuna aula presenta arredi o ausili dedicati ai bambini con disabilità

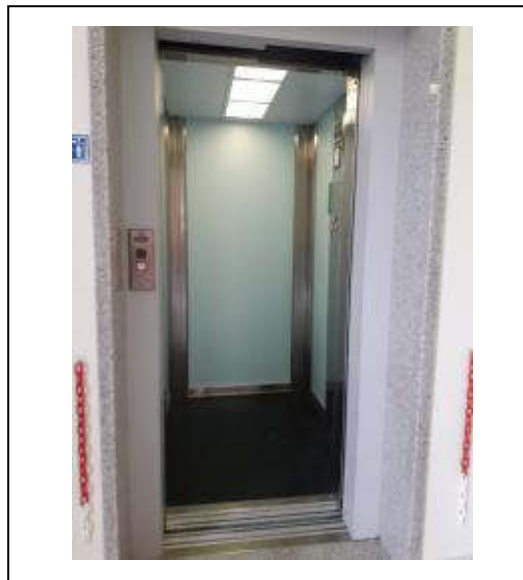
ASCENSORE	
Dimensioni cabina	110*130
Larghezza porta	80
Tipologia anta	Automatica telescopica
Misure spazio antistante	L > 300
Altezza pulsantiera	115
Accessori	
Allarme	<input checked="" type="checkbox"/>
Luce emergenza	<input checked="" type="checkbox"/>
Luce cabina	<input checked="" type="checkbox"/>
Segnale sonoro	<input checked="" type="checkbox"/>
Tasti non vedenti	<input checked="" type="checkbox"/>
Citofono	<input type="checkbox"/>

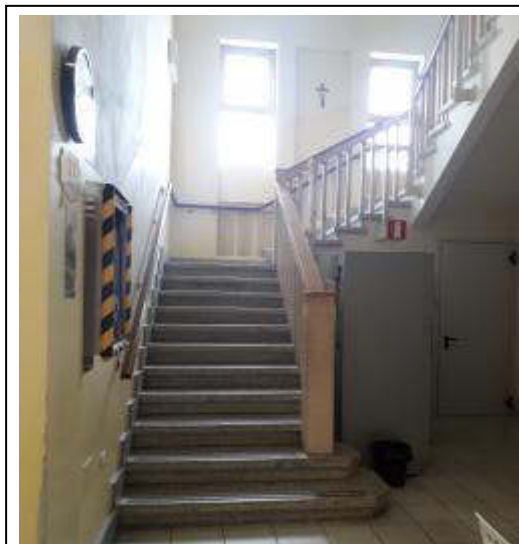
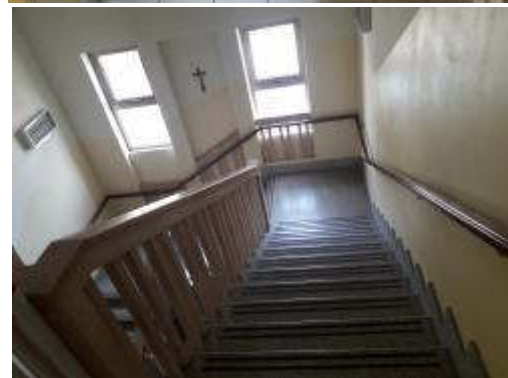
SCALA	
Larghezza rampa	120
Pedata	32
Alzata	16
Pavimentazione sconsigliata o sdruciolevole	
Si <input type="checkbox"/> No <input checked="" type="checkbox"/>	
Segnale in rilievo per 30 cm da 1° e ultimo gradino	
Si <input type="checkbox"/> No <input checked="" type="checkbox"/>	
Altezza corrimano da terra	Sn 95 - Parapetto dx 110
Presenza entrambi i lati	
Si <input type="checkbox"/> No <input checked="" type="checkbox"/>	A destra solo parapetto
Misura oltre primo gradino	10
Misura oltre ultimo gradino	10
Illuminazione scala	SI
Altezza parapetto pianerottolo	110
Inattraversabile da sfera Ø 10 cm	
Si <input checked="" type="checkbox"/> No <input type="checkbox"/>

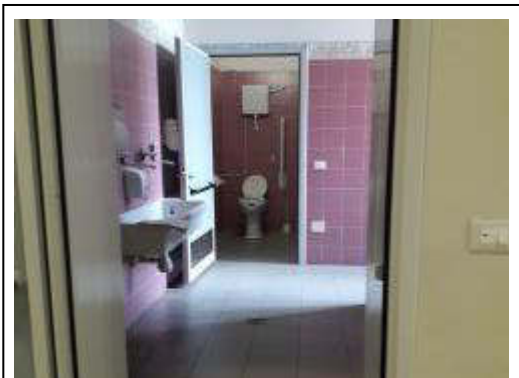
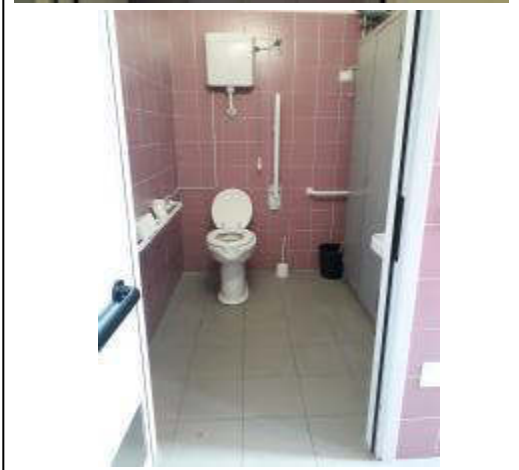
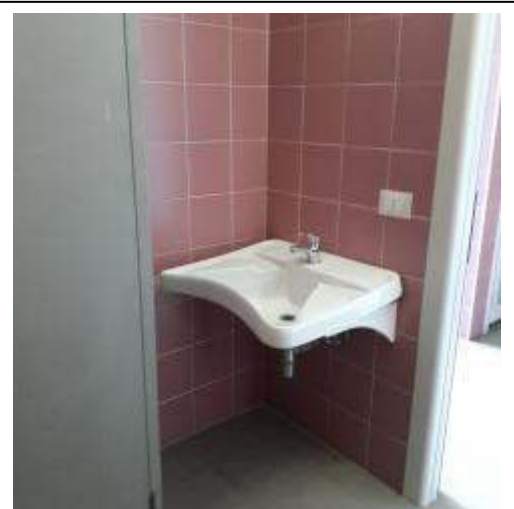
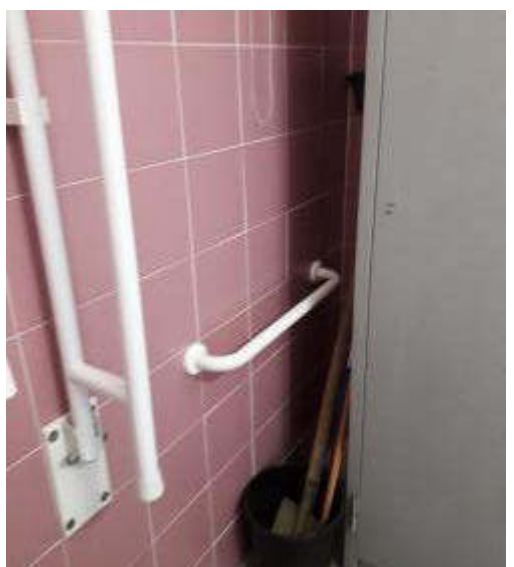
SERVIZIO ACCESSIBILE PIANO TERRA	
Presente	
Si <input checked="" type="checkbox"/> No <input type="checkbox"/>	
Interasse WC-maniglione e/o parete laterale	47
Distanza bordo WC-parete retrostante	77
Tipologia tazza	A pavimento
Altezza bordo superiore tazza	52!
Presenza maniglioni	
Si <input checked="" type="checkbox"/> No <input type="checkbox"/>	
Distanza maniglione	40
Altezza maniglione	74
Tipologia lavabo	Sospeso
Altezza libera sottostante	70
Altezza lavabo	78
Distanza da parete retrostante	55
Tipologia rubinetto	Leva corta

Tipologia specchio	Non presente
Doccia	
Presente	
Si <input type="checkbox"/> No <input checked="" type="checkbox"/>	
Sedile ribaltabile	
Si <input type="checkbox"/> No <input type="checkbox"/>	
Altezza da terra	
Maniglioni fissi	
<input type="checkbox"/>	<input type="checkbox"/>
Maniglioni ribaltabili	
Si <input type="checkbox"/> No <input type="checkbox"/>	
Diametro	
Distanza parete	
Altezza	
Portata	
Contrasto cromatico componenti wc e pavimento	
Si <input checked="" type="checkbox"/> No <input type="checkbox"/>	
Larghezza porta	
Tipologia anta	88, H man. e barra 100
	A tirare

I bagni presentano lievi difformità nelle misure (altezza tazza e distanza dal bordo retrostante) e la presenza di un armadio di fronte al lavabo nel servizio accessibile del piano terra ne impedisce l'utilizzo. All'interno dei WC non è possibile la rotazione a 360° poiché la tazza è del tipo a pavimento, è quindi necessario eseguire una serie di manovre per l'accostamento ai sanitari. Il maniglione a muro a lato della tazza è troppo spostato e non agevola le manovre di trasferimento.

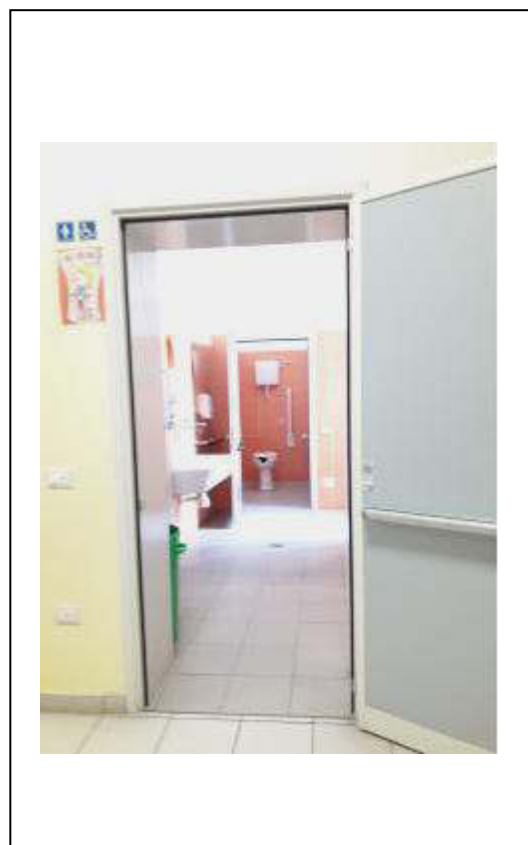
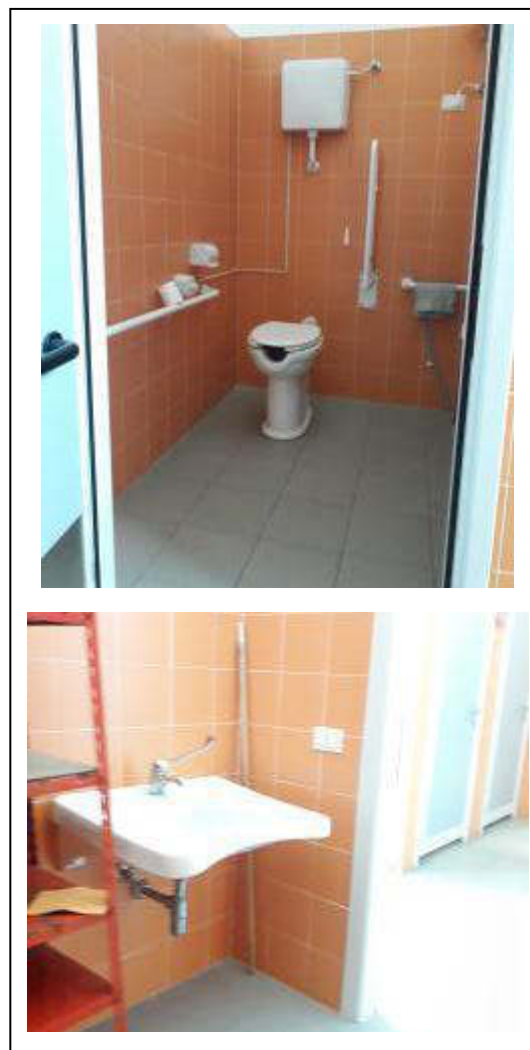
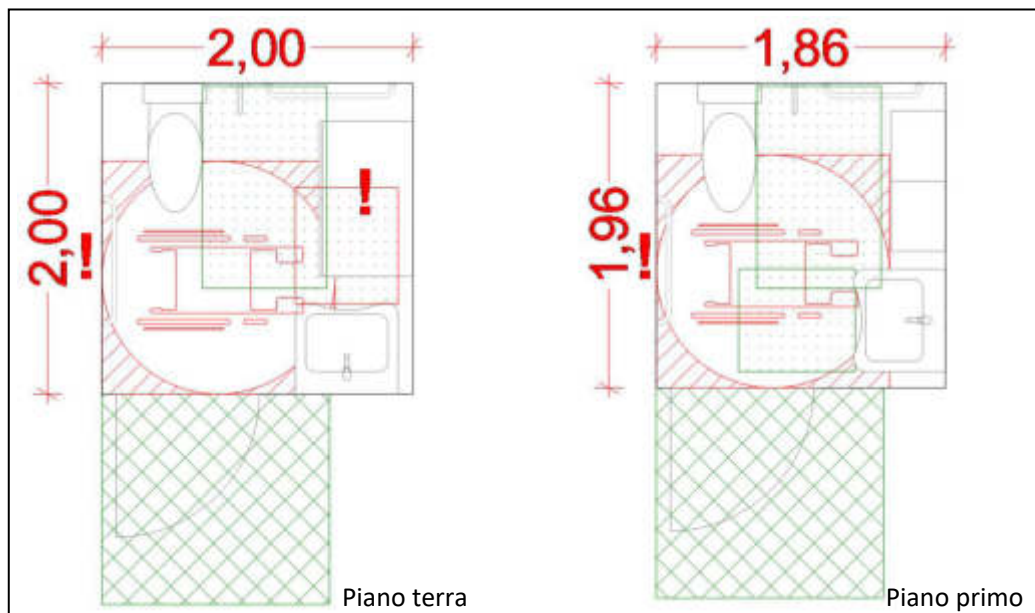
SERVIZIO ACCESSIBILE PIANO PRIMO	
Presente	
Si <input checked="" type="checkbox"/> No <input type="checkbox"/>	
Interasse WC-maniglione e/o parete laterale	48
Distanza bordo WC-parete retrostante	83!
Tipologia tazza	A pavimento
Altezza bordo superiore tazza	52!
Presenza maniglioni	
Si <input checked="" type="checkbox"/> No <input type="checkbox"/>	
Distanza maniglione	40
Altezza maniglione	74
Tipologia lavabo	Sospeso
Altezza libera sottostante	70
Altezza lavabo	78
Distanza da parete retrostante	52-57
Tipologia rubinetto	A leva lunga

Tipologia specchio	Non presente
Doccia	
Presente	
Si <input type="checkbox"/> No <input checked="" type="checkbox"/>	
Sedile ribaltabile	
Si <input type="checkbox"/> No <input type="checkbox"/>	
Altezza da terra	
Maniglioni fissi	
<input type="checkbox"/> <input type="checkbox"/>	
Maniglioni ribaltabili	
<input type="checkbox"/> <input type="checkbox"/>	
Diametro	
Distanza parete	
Altezza	
Portata	
Contrasto cromatico componenti wc e pavimento	
Si <input checked="" type="checkbox"/> No <input type="checkbox"/>	
Larghezza porta	92, H man. e barra 100
Tipologia anta	A tirare

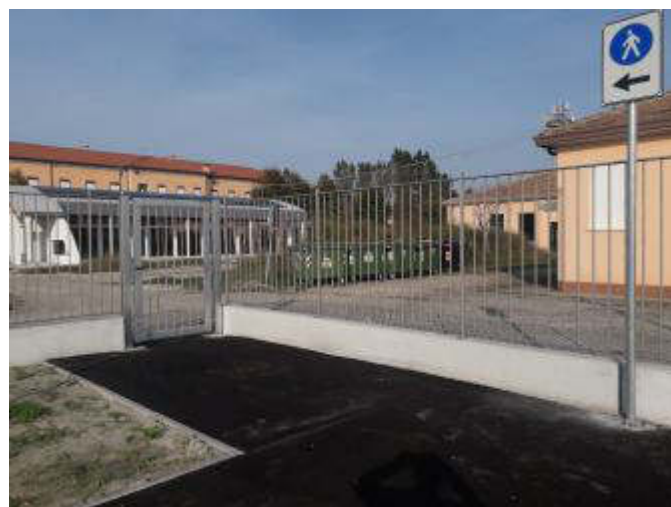
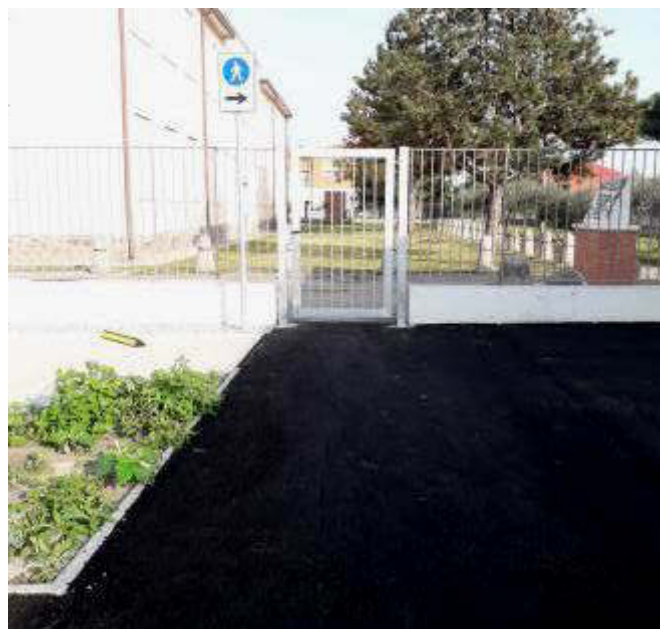
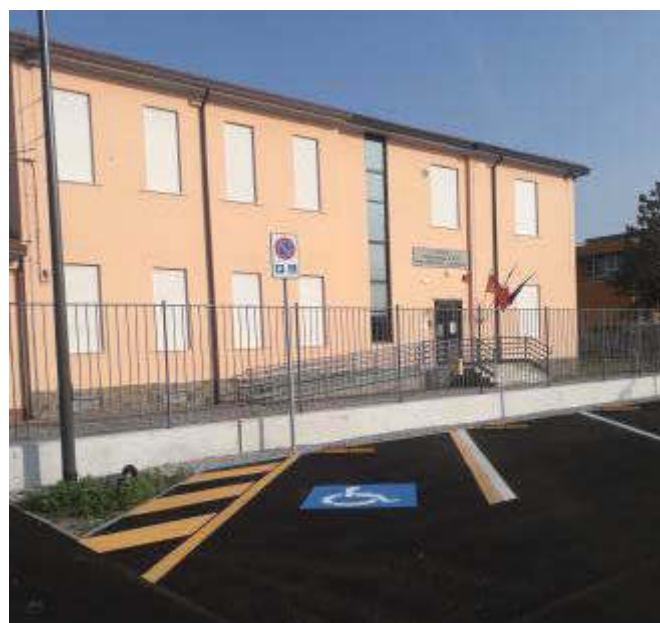
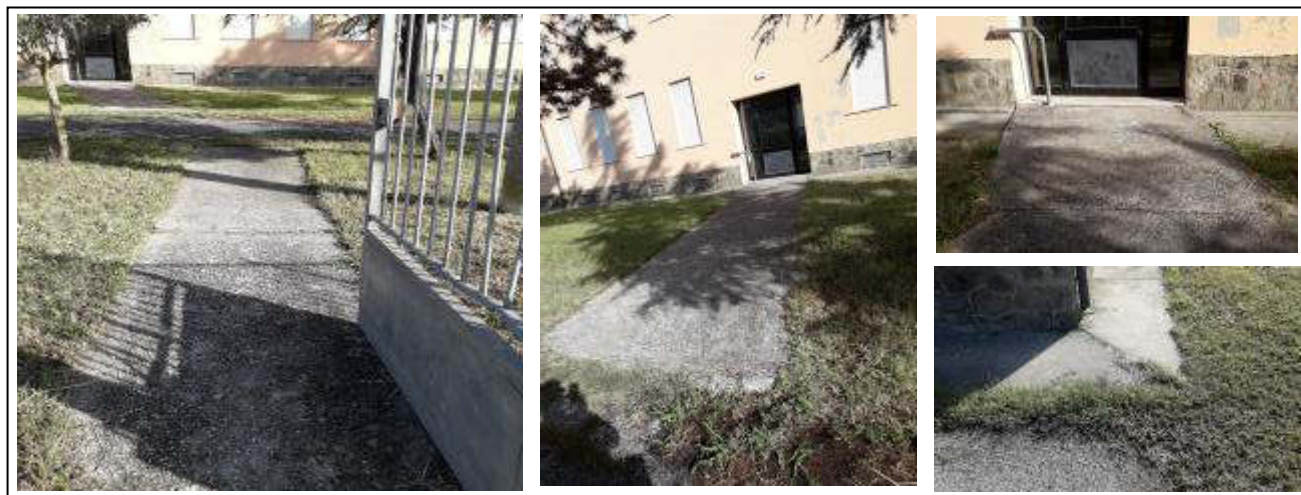
Tra il parcheggio di fronte all'Istituto e l'ingresso principale non esiste un vero e proprio percorso, esso coincide con l'area di parcheggio. Esiste un secondo percorso che collega l'edificio scolastico ad un ingresso pedonale posto su via Brunetti che non risulta raccordato idoneamente né con le scale d'accesso né con la rampa

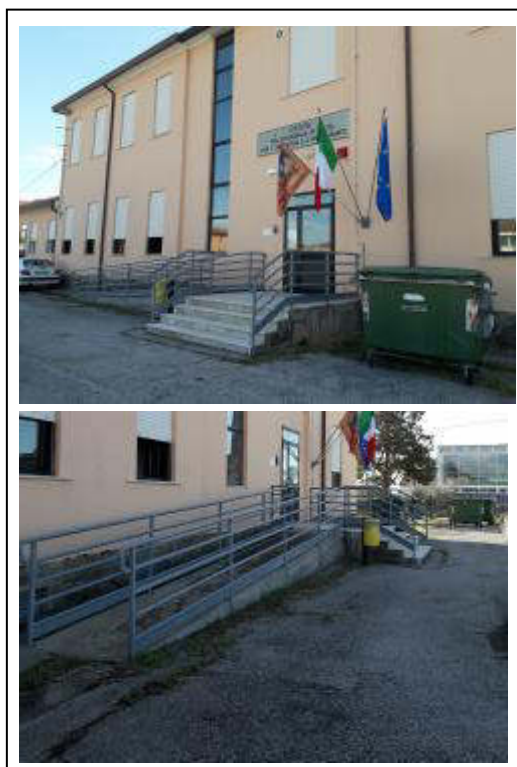
RAMPA PRINCIPALE	SI	NO
Pendenza a norma	8% X	
Corrimano	H 96cm Ø4,5	
Variazione cromatica		X

PORTA INGRESSO	
Tipo	
Principale <input checked="" type="checkbox"/> Secondario <input type="checkbox"/>	
Protetto	
Si <input type="checkbox"/> No <input checked="" type="checkbox"/>

Anta a vetri segnalata Si <input checked="" type="checkbox"/> No <input type="checkbox"/>	
Tipologia anta	
Anta Unica Con Apertura Esterna	
Anta Unica Con Apertura Interna	
Doppia Anta Con Apertura Esterna	X
Doppia Anta Con Apertura Interna	
Apertura Automatica	
Con Bussola	
Girevole	
Luce netta passaggio	145
Altezza soglia	complanare
Altezza maniglia	Man est 94, barra int 94
Pressione esercitata per apertura >8 kg <input checked="" type="checkbox"/> <8 kg <input type="checkbox"/>	
Elementi sporgenti Si <input checked="" type="checkbox"/> No <input type="checkbox"/>	Zerbino
Zona antistante, profondità >150 cm <input checked="" type="checkbox"/> <150 cm <input type="checkbox"/>	
Zona retrostante, profondità >150 cm <input checked="" type="checkbox"/> <150 cm <input type="checkbox"/>	
Dislivello Si <input type="checkbox"/> No <input checked="" type="checkbox"/>	
Campanello per chiamata Si <input checked="" type="checkbox"/> No <input type="checkbox"/>

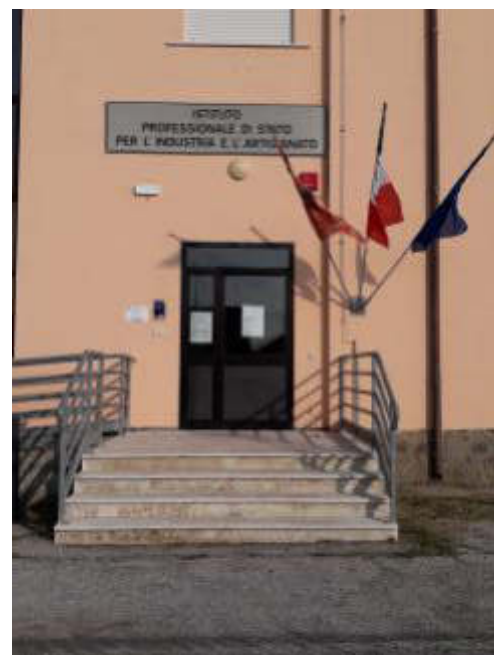
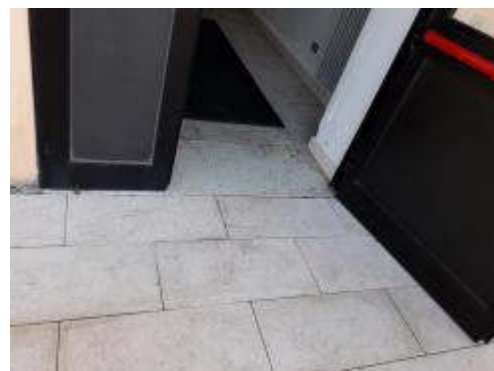
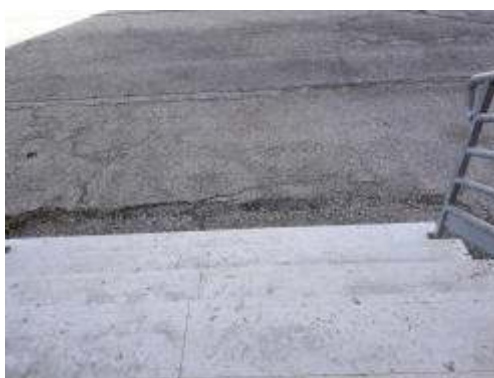
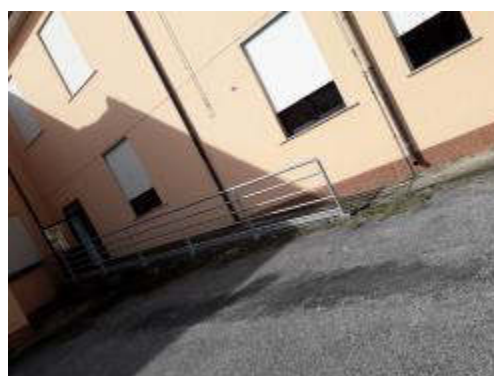
RAMPA USCITA DI SICUREZZA	SI	NO
Pendenza a norma	7% X	
Corrimano		H 106cm Ø6
Variazione cromatica		X

PORTA INGRESSO	
Tipo Principale <input type="checkbox"/> Secondario <input checked="" type="checkbox"/>	Uscita sicurezza corpo principale
Protetto Si <input type="checkbox"/> No <input checked="" type="checkbox"/>

Anta a vetri segnalata Si <input type="checkbox"/> No <input type="checkbox"/>		
Tipologia anta		
Anta Unica Con Apertura Esterna	<input checked="" type="checkbox"/>	92
Anta Unica Con Apertura Interna	<input type="checkbox"/>	
Doppia Anta Con Apertura Esterna	<input type="checkbox"/>	
Doppia Anta Con Apertura Interna	<input type="checkbox"/>	
Apertura Automatica	<input type="checkbox"/>	
Con Bussola	<input type="checkbox"/>	
Girevole	<input type="checkbox"/>	
Altezza soglia	complanare	
Altezza maniglia	Man est 94, barra int 94	
Pressione esercitata per apertura >8 kg <input checked="" type="checkbox"/> <8 kg <input type="checkbox"/>		
Elementi sporgenti Si <input type="checkbox"/> No <input checked="" type="checkbox"/>		
Zona antistante, profondità >150 cm <input type="checkbox"/> <150 cm <input checked="" type="checkbox"/>		137
Zona retrostante, profondità >150 cm <input checked="" type="checkbox"/> <150 cm <input type="checkbox"/>

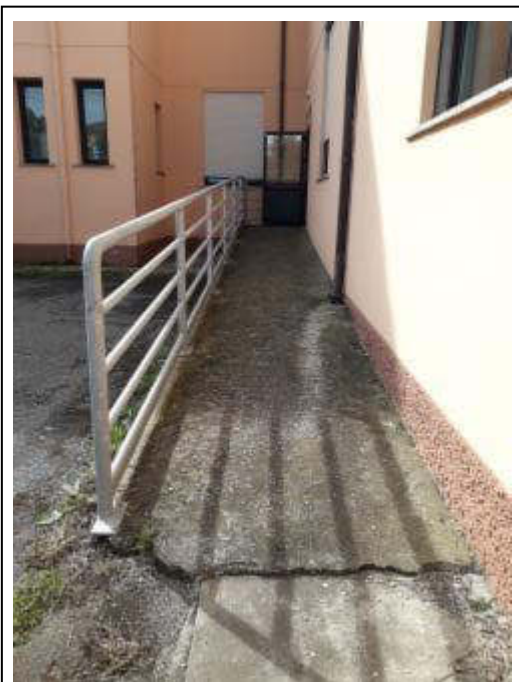
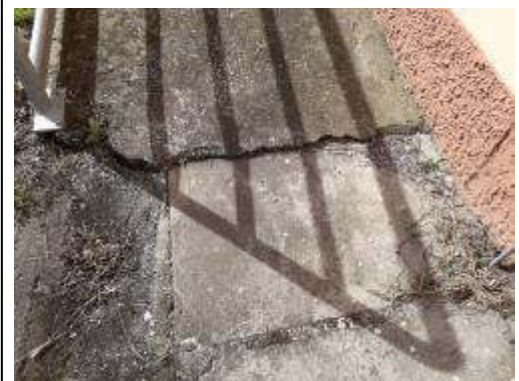
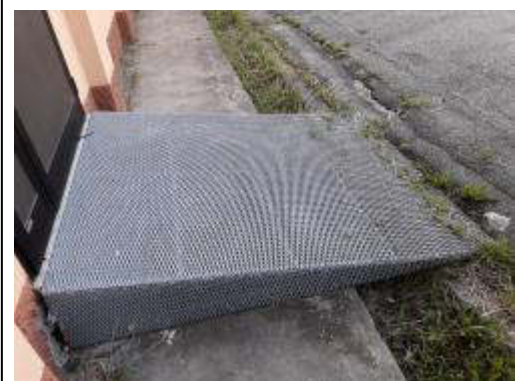
RAMPA USCITA DI SICUREZZA LABORATORI	SI	NO
Pendenza a norma		17% <input checked="" type="checkbox"/>
Corrimano		<input checked="" type="checkbox"/>
Variazione cromatica	<input checked="" type="checkbox"/>

PORTA INGRESSO		
Tipo Principale <input type="checkbox"/> Secondario <input checked="" type="checkbox"/>		Uscita sicurezza corpo laboratori
Protetto Si <input type="checkbox"/> No <input checked="" type="checkbox"/>		
Anta a vetri segnalata Si <input type="checkbox"/> No <input type="checkbox"/>

Tipologia anta	
Anta Unica Con Apertura Esterna	
Anta Unica Con Apertura Interna	
Doppia Anta Con Apertura Esterna	X
Doppia Anta Con Apertura Interna	
Apertura Automatica	
Con Bussola	
Girevole	
Luce netta passaggio	145
Altezza soglia	complanare
Altezza maniglia	Man est 94, barra int 94
Pressione esercitata per apertura >8 kg <input checked="" type="checkbox"/> <8 kg <input type="checkbox"/>	
Elementi sporgenti Si <input type="checkbox"/> No <input checked="" type="checkbox"/>	
Zona antistante, profondità >150 cm <input type="checkbox"/> <150 cm <input type="checkbox"/>	
Zona retrostante, profondità >150 cm <input checked="" type="checkbox"/> <150 cm <input type="checkbox"/>	
Dislivello Si <input type="checkbox"/> No <input checked="" type="checkbox"/>	
Campanello per chiamata Si <input type="checkbox"/> No <input checked="" type="checkbox"/>	
Altezza campanello/citofono <80 60-130 >130

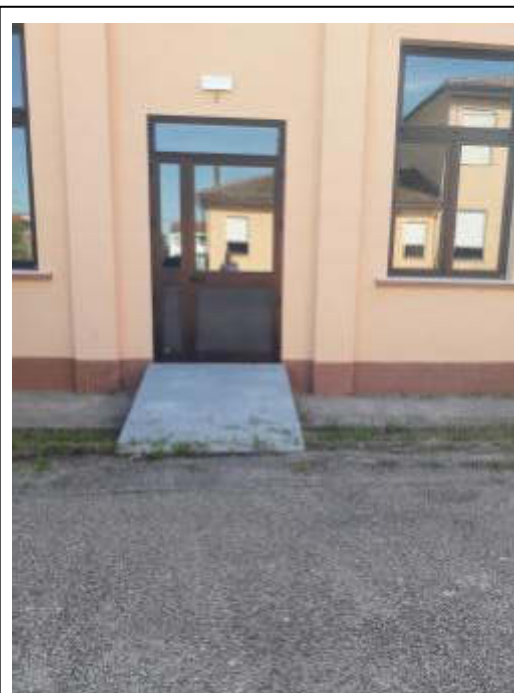
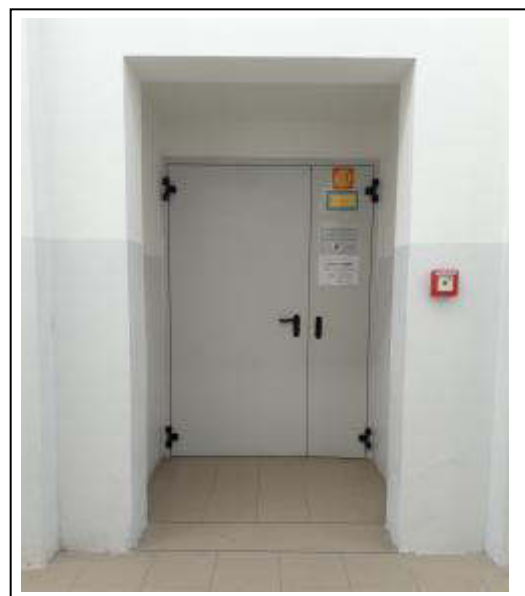
PERCORSI ORIZZONTALI PIANO TERRA	
Luce netta minima passaggio porte	Misura 100 - H man. 106
Luce netta minima corridoi	Misura > 150
Dislivelli interni	
Dislivelli Inferiori O Uguali A Cm 2,5 <input type="checkbox"/>	
Dislivelli > Cm 2,5 Raccordati <input checked="" type="checkbox"/>	
Dislivelli > Cm 2,5 Non Raccordati <input type="checkbox"/>	
Cambi di livello	SI NO
Segnalati cromaticamente	X
Pavimentazione antisdrucchiolo	X

Collegamenti interni			
Gradino	<input type="checkbox"/>		
Ascensore	<input type="checkbox"/>		
Scala	<input checked="" type="checkbox"/>		
Rampa	<input checked="" type="checkbox"/>		
Servoscala	<input type="checkbox"/>		
Elevatore Verticale	<input type="checkbox"/>		
Giunti pavimentazione > 5 mm Si <input type="checkbox"/> No <input checked="" type="checkbox"/>			
Arredi fissi	SI	NO	
Creano ostacolo o strozzatura		X	
Utilizzabili da persone con difficoltà motorie e/o sensoriali		Parzialmente	
H banco informazioni/biglietteria >90 cm		Non presente	
Stalli di sosta Si <input checked="" type="checkbox"/> No <input type="checkbox"/>	Note		
Spazi di manovra Si <input checked="" type="checkbox"/> No <input type="checkbox"/>	Note		
Segnaletica Si <input type="checkbox"/> No <input checked="" type="checkbox"/>	Note		
Percorsi tattili Si <input type="checkbox"/> No <input checked="" type="checkbox"/>	Note		
Note Non ci sono arredi specifici per studenti con disabilità

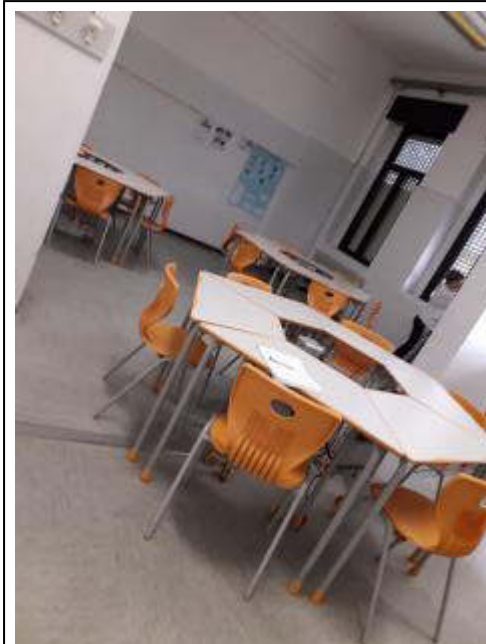
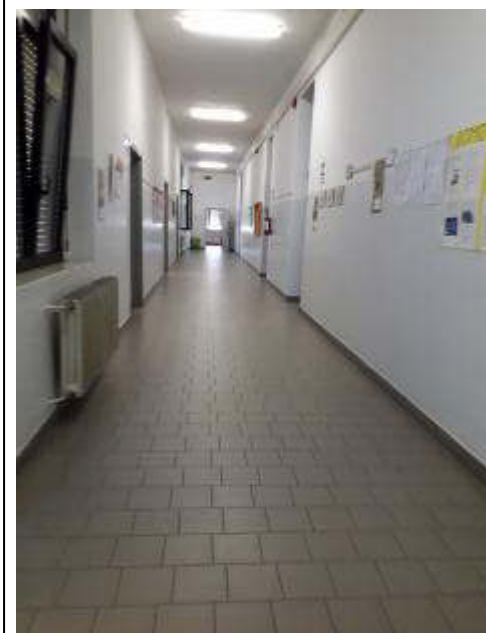
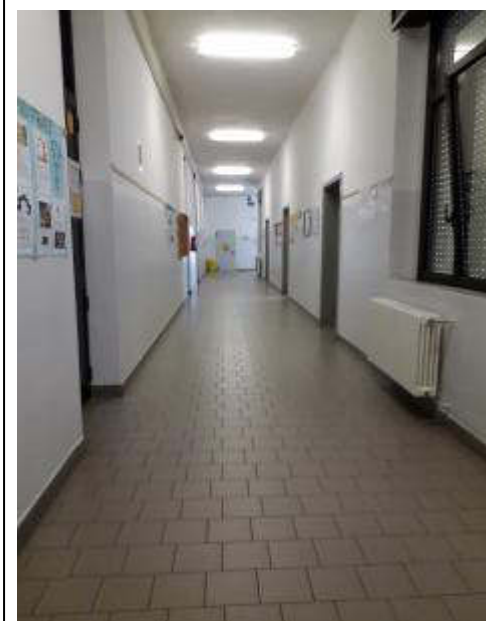
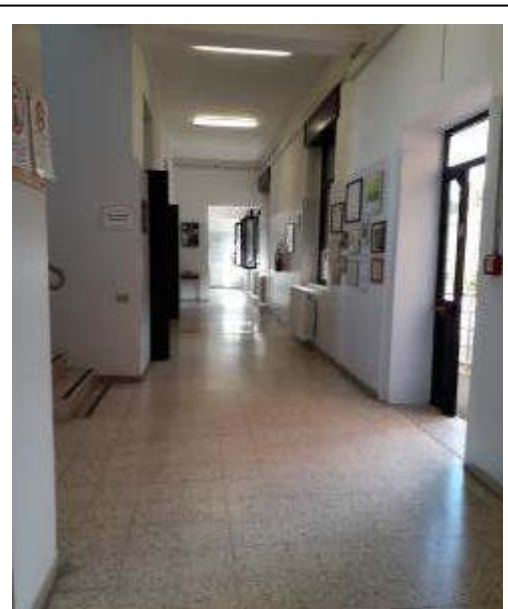
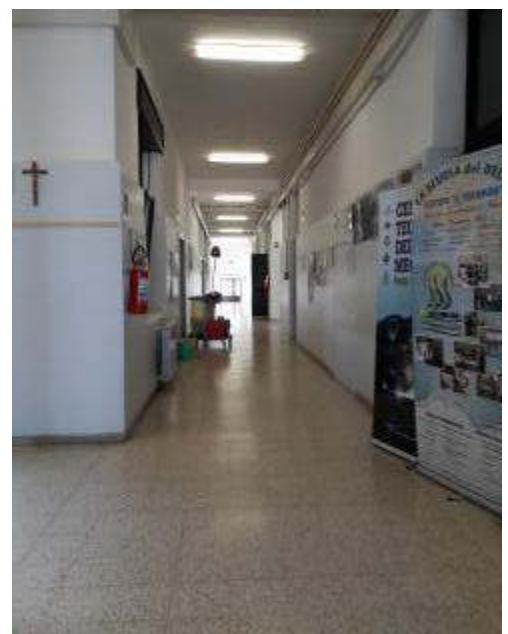
PERCORSI ORIZZONTALI PIANO PRIMO		
Luce netta minima passaggio porte	Misura 94- H man. e barra 90	
Luce netta minima corridoi	Misura > 150	
Dislivelli interni		
Dislivelli Inferiori O Uguali A Cm 2,5	<input type="checkbox"/>	
Dislivelli > Cm 2,5 Raccordati	<input type="checkbox"/>	
Dislivelli > Cm 2,5 Non Raccordati	<input type="checkbox"/>	
Cambi di livello	SI	NO
Segnalati cromaticamente		
Pavimentazione antisdrucciolo

Collegamenti interni		
Gradino	<input type="checkbox"/>	
Ascensore	<input type="checkbox"/>	
Scala	<input checked="" type="checkbox"/>	
Rampa	<input type="checkbox"/>	
Servoscala	<input type="checkbox"/>	
Elevatore Verticale	<input type="checkbox"/>	
Giunti pavimentazione > 5 mm Si <input type="checkbox"/> No <input checked="" type="checkbox"/>		
Arredi fissi	SI	NO
Creano ostacolo o strozzatura		X
Utilizzabili da persone con difficoltà motorie e/o sensoriali		Parzialmente
H banco informazioni/biglietteria >90 cm		Non presente
Stalli di sosta Si <input checked="" type="checkbox"/> No <input type="checkbox"/>	Note	
Spazi di manovra Si <input checked="" type="checkbox"/> No <input type="checkbox"/>	Note	
Segnaletica Si <input type="checkbox"/> No <input checked="" type="checkbox"/>	Note	
Percorsi tattili Si <input type="checkbox"/> No <input checked="" type="checkbox"/>	Note	
Note Non ci sono arredi specifici per studenti con disabilità

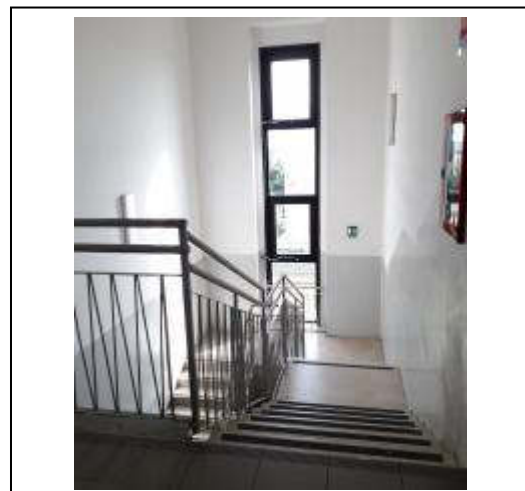
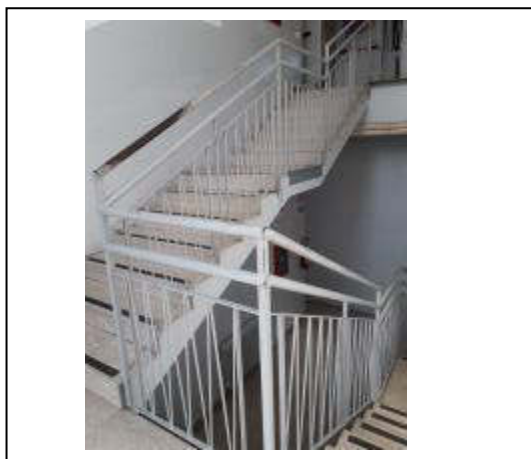
SCALA	
Larghezza rampa	124
Pedata	30
Alzata	15
Pavimentazione sconnessa o sdruciolevole Si <input type="checkbox"/> No <input checked="" type="checkbox"/>	
Segnale in rilievo per 30 cm da 1° e ultimo gradino Si <input type="checkbox"/> No <input checked="" type="checkbox"/>

Altezza corrimano da terra	Sn 114 Ø4
Presenza entrambi i lati	
Si <input type="checkbox"/> No <input checked="" type="checkbox"/>	
Misura oltre primo gradino	
Misura oltre ultimo gradino	
Illuminazione scala	SI
Altezza parapetto pianerottolo	115
Inattraversabile da sfera Ø 10 cm	
Si <input checked="" type="checkbox"/> No <input type="checkbox"/>

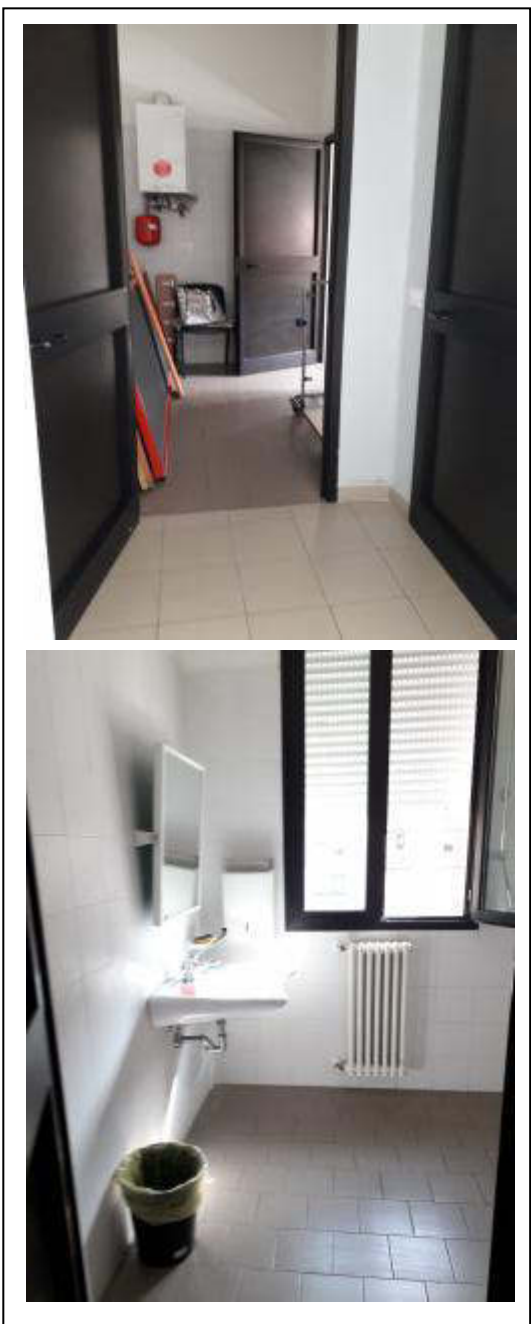
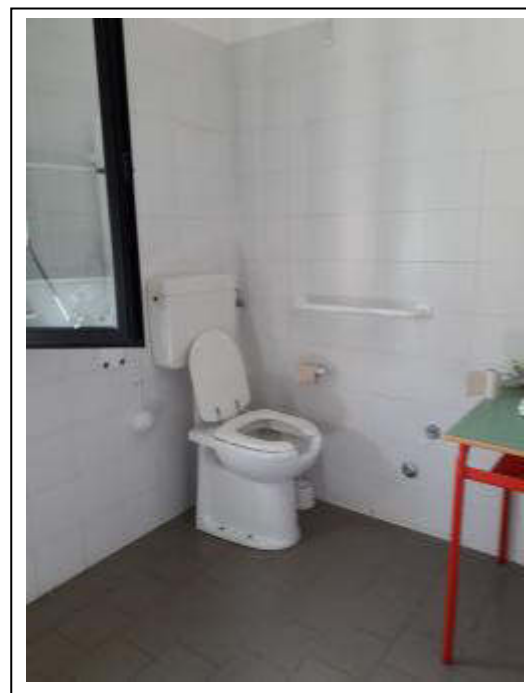
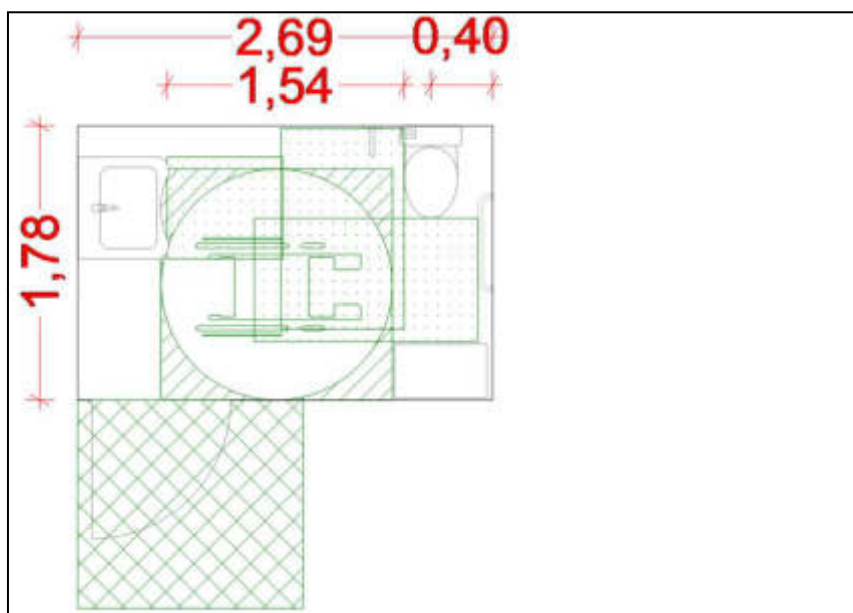
SERVIZIO ACCESSIBILE PIANO TERRA	
Presente	
Si <input checked="" type="checkbox"/> No <input type="checkbox"/>	
Interasse WC-maniglione e/o parete laterale	40
Distanza bordo WC-parete retrostante	60 !
Tipologia tazza	A pavimento
Altezza bordo superiore tazza	51
Presenza maniglioni	
Si <input checked="" type="checkbox"/> No <input type="checkbox"/>	
Distanza maniglione	31
Altezza maniglione	100
Tipologia lavabo	Sospeso
Altezza libera sottostante	74
Altezza lavabo	80
Distanza da parete retrostante	55
Tipologia rubinetto	Leva lunga
Tipologia specchio	Inclinato H 105
Doccia	
Presente	
Si <input type="checkbox"/> No <input checked="" type="checkbox"/>	
Sedile ribaltabile	
Si <input type="checkbox"/> No <input type="checkbox"/>	
Altezza da terra

Maniglioni fissi	<input type="checkbox"/>	<input type="checkbox"/>
Maniglioni ribaltabili		
Si	<input type="checkbox"/>	No <input type="checkbox"/>
Diametro		
Distanza parete		
Altezza		
Portata		
Contrasto cromatico componenti wc e pavimento		
Si	<input checked="" type="checkbox"/>	No <input type="checkbox"/>
Larghezza porta	90, H man. 100	
Tipologia anta	A tirare

Il bagno per disabili è unico per tutto l'edificio scolastico, collocato in posizione decentrata che può rendere necessari lunghi trasferimenti in base al punto di partenza. Il wc non presenta particolari non conformità tranne la distanza della tazza dalla parete retrostante che è inferiore a quella prevista da normativa. Il bagno tuttavia nell'utilizzo quotidiano, da quando l'istituto è aperto anche alle studentesse, è chiuso ed è utilizzato dalle stesse previa richiesta della chiave al personale.

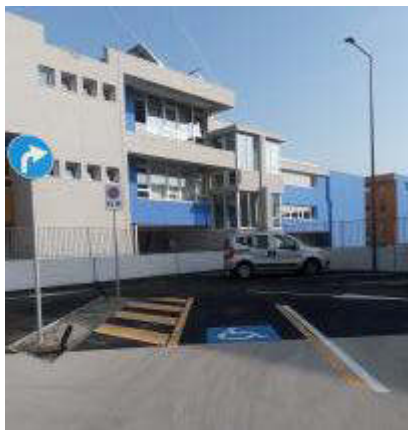
PARCHEGGI			SI/NO	Note
RISERVATO			SI	
NON A NORMA	Misure minime 3,20-5,00_Nr. min. 1/50

Segnaletica non conforme alla normativa			
	Assenza di complanarità al percorso			
	Soluzioni per dislivelli			
	Altre criticità			
ASSENTE

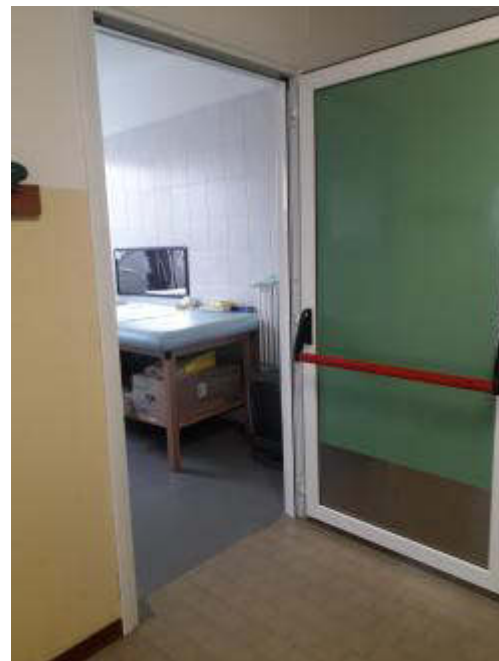
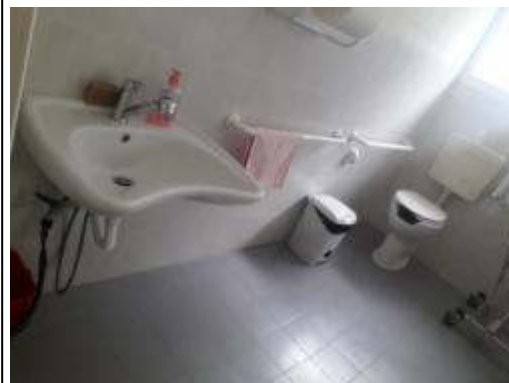
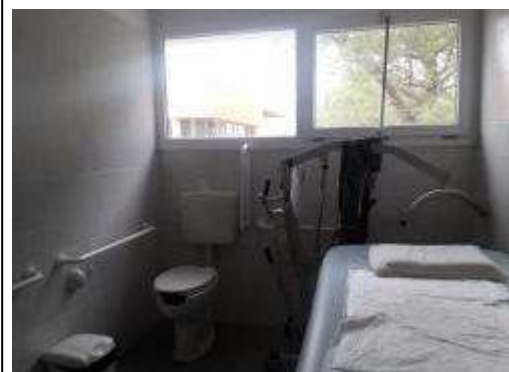
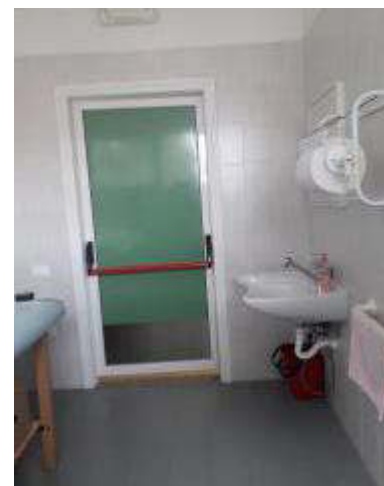
In entrambi i servizi igienici lo specchio non reclinato è posizionato troppo in alto per consentire la visione a persona su sedia a ruote, al piano primo il maniglione a lato della tazza è leggermente troppo spostato e consente l'appoggio solo in una parte marginale dello stesso e il rubinetto del lavabo è del tipo a leva corta, maggiormente difficoltoso nell'azionamento rispetto a quelli a leva clinica.
