Piano per l'Eliminazione delle Barriere Architettoniche

Comune di Porto Tolle

dicembre 2019

Schede edifici pubblici

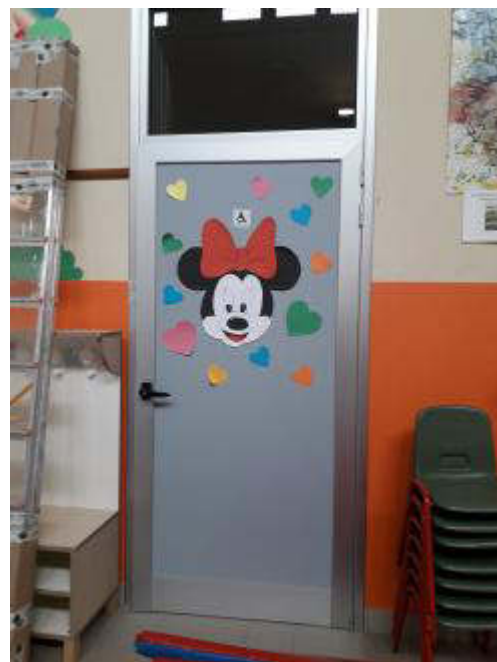
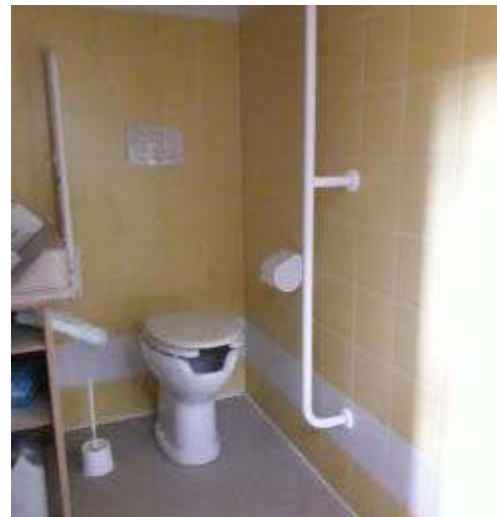
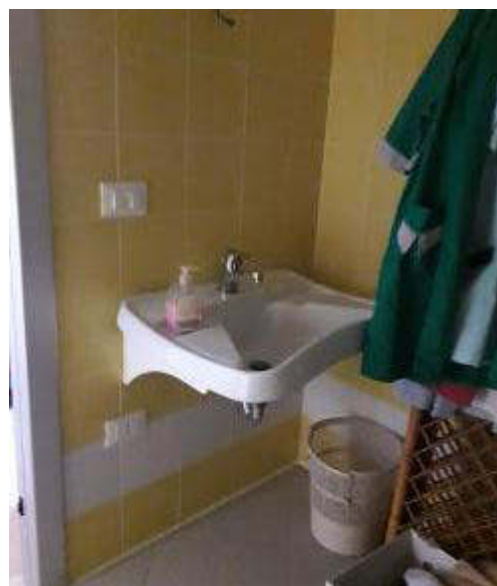
SERVIZIO ACCESSIBILE	
Presente Si <input checked="" type="checkbox"/> No <input type="checkbox"/>	
Interasse WC-maniglione e/o parete laterale	40
Distanza bordo WC-parete retrostante	67!
Tipologia tazza	A pavimento
Altezza bordo superiore tazza	50
Presenza maniglioni Si <input checked="" type="checkbox"/> No <input type="checkbox"/>	
Distanza maniglione	Ribaltabile 40cm Fisso verticale laterale 15 cm, retro 85
Altezza maniglione	82
Tipologia lavabo	Sospeso
Altezza libera sottostante	70
Altezza lavabo	77

Distanza da parete retrostante	57
Tipologia rubinetto	Leva corta
Tipologia specchio	Assente
Doccia	
Presente	
Si <input type="checkbox"/> No <input checked="" type="checkbox"/>	
Sedile ribaltabile	
Si <input type="checkbox"/> No <input type="checkbox"/>	
Altezza da terra	
Maniglioni fissi	
<input type="checkbox"/> <input type="checkbox"/>	
Maniglioni ribaltabili	
Si <input type="checkbox"/> No <input type="checkbox"/>	
Diametro	
Distanza parete	
Altezza	
Portata	
Contrasto cromatico componenti wc e pavimento	
Si <input type="checkbox"/> No <input checked="" type="checkbox"/>	
Larghezza porta	95 antiwc 90 wc, H man. 100, H barra 100
Tipologia anta	A tirare

Il bagno ha la placca per scarico acqua a quota elevata e il rubinetto a leva corta di utilizzo difficoltoso, il maniglione fisso verticale non rispetta la distanza minima prevista rispetto alla parete retrostante ed anche la tazza ha una profondità inferiore a quella prevista da normativa. Inoltre nel servizio igienico ci sono degli arredi che non consentono l'accostamento alla tazza e l'utilizzo del lavabo da parte di persona su sedia a ruote.

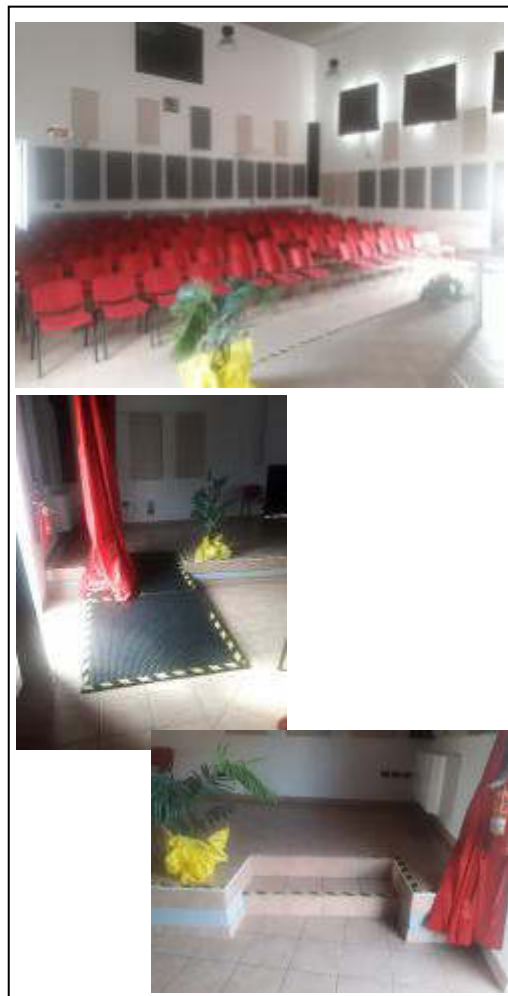
Arredi fissi	SI	NO
Creano ostacolo o strozzatura	Ripiano quota ingresso L 60 in corrispondenza sedie	
Utilizzabili da persone con difficoltà motorie e/o sensoriali		Parzialmente
H banco informazioni/biglietteria >90 cm		Non presente
Stalli di sosta Si <input checked="" type="checkbox"/> No <input type="checkbox"/>	Note Solo al livello più basso raggiungibile mediante rampa L 5,10 mt 7%	
Spazi di manovra Si <input checked="" type="checkbox"/> No <input type="checkbox"/>	Note	
Segnaletica Si <input type="checkbox"/> No <input checked="" type="checkbox"/>	Note	
Percorsi tattili Si <input type="checkbox"/> No <input checked="" type="checkbox"/>	Note	
<p>Note</p> <p>La rampa per accedere alla quota inferiore risulta di difficile percorrenza per l'assenza di ripiani intermedi e corrimano</p> <p>Accesso al palco: Rampa Larghezza 118 Pendenza 17% Gradini Larghezza 116 Alzate 18,5</p>

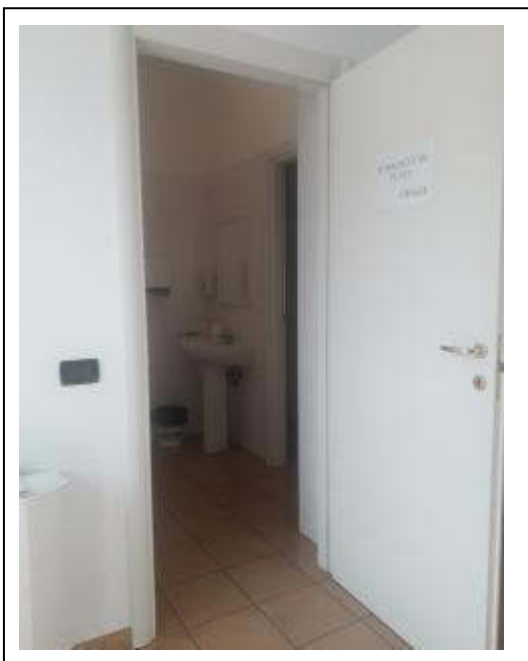
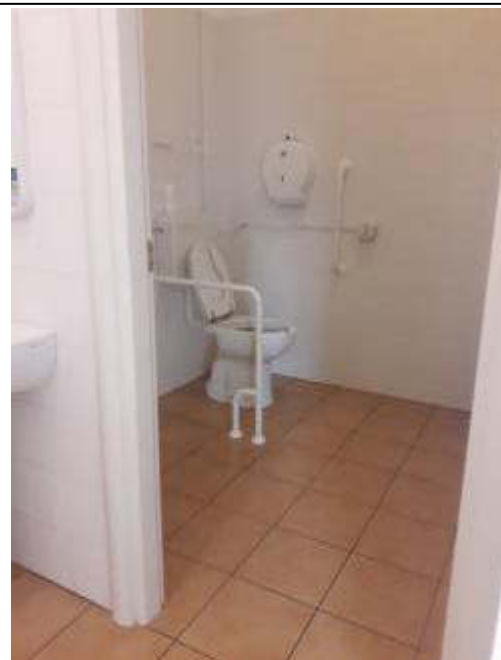
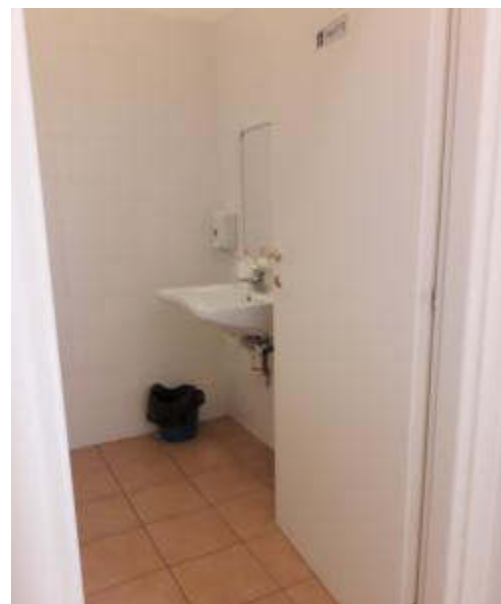
SERVIZIO ACCESSIBILE	
Presente Si <input checked="" type="checkbox"/> No <input type="checkbox"/>	
Interasse WC-maniglione e/o parete laterale	45
Distanza bordo WC-parete retrostante	70!
Tipologia tazza	A pavimento
Altezza bordo superiore tazza	48
Presenza maniglioni Si <input checked="" type="checkbox"/> No <input type="checkbox"/>	
Distanza maniglione	20
Altezza maniglione	80
Tipologia lavabo	Antiwc: A colonna WC: Sospeso

Altezza libera sottostante	70
Altezza lavabo	88!
Distanza da parete retrostante	52
Tipologia rubinetto	Leva lunga
Tipologia specchio	Fisso-H100
Doccia	
Presente	
Si <input type="checkbox"/> No <input checked="" type="checkbox"/>	
Sedile ribaltabile	
Si <input type="checkbox"/> No <input type="checkbox"/>	
Altezza da terra	
Maniglioni fissi	
<input type="checkbox"/> <input type="checkbox"/>	
Maniglioni ribaltabili	
Si <input type="checkbox"/> No <input type="checkbox"/>	
Diametro	
Distanza parete	
Altezza	
Portata	
Contrasto cromatico componenti wc e pavimento	
Si <input checked="" type="checkbox"/> No <input type="checkbox"/>	
Larghezza porta	80, H man. 110
Tipologia anta	Antiwc: A tirare Wc: A spingere

L'ingresso all'antibagno è agevole e non compromesso dal ventilconvettore posto nello spazio minimo antistante la porta. Il lavabo nell'antibagno è del tipo a colonna difficilmente utilizzabile da persona su sedia a ruote. All'interno del wc la funzionalità degli accostamenti è pregiudicata dal maniglione fisso a L a lato della tazza. La sua presenza rende impossibile l'accostamento laterale e meno agevoli le manovre per fruire del lavabo, per accostarsi perpendicolarmente alla tazza e per la rotazione completa della sedia a ruote. Il maniglione verticale a parete è meno funzionale di uno orizzontale che consente maggiore spazio per l'impugnatura utile all'accostamento, inoltre non rispetta la distanza minima dalla parete retrostante prevista, non conformità che vale anche per la tazza mentre il lavabo è troppo alto.

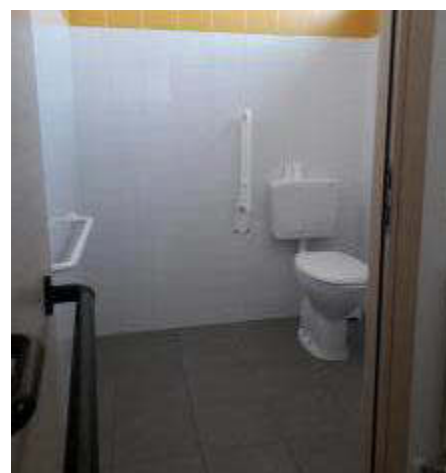
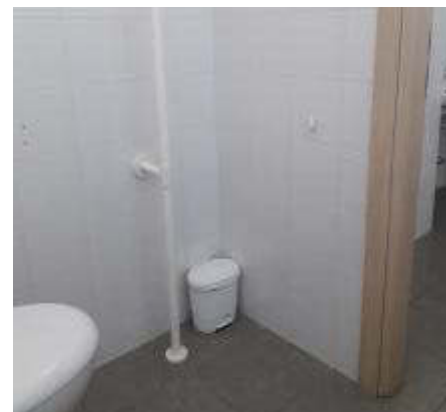
SERVIZIO ACCESSIBILE SPOGLIATOIO LOCALI	
Presente Si <input checked="" type="checkbox"/> No <input type="checkbox"/>	
Interasse WC-maniglione e/o parete laterale	41
Distanza bordo WC-parete retrostante	80
Tipologia tazza	A pavimento
Altezza bordo superiore tazza	50
Presenza maniglioni Si <input checked="" type="checkbox"/> No <input type="checkbox"/>	
Distanza maniglione	Ribaltabile 37cm Verticale 130cm da retro
Altezza maniglione	80
Tipologia lavabo	A mensola
Altezza libera sottostante	70
Altezza lavabo	77
Distanza da parete retrostante	56
Tipologia rubinetto	Leva lunga
Tipologia specchio	Assente

Doccia		
Presente		
Si	<input checked="" type="checkbox"/>	No <input type="checkbox"/>
Sedile ribaltabile		
Si	<input type="checkbox"/>	No <input checked="" type="checkbox"/>
Altezza da terra		
Maniglioni fissi		
	<input type="checkbox"/>	<input checked="" type="checkbox"/>
Maniglioni ribaltabili		
Si	<input type="checkbox"/>	No <input checked="" type="checkbox"/>
Diametro		
Distanza parete		
Altezza		
Portata		
Contrasto cromatico componenti wc e pavimento		
Si	<input checked="" type="checkbox"/>	No <input type="checkbox"/>
Larghezza porta		90, H man. 107
Tipologia anta		Antiwc e wc: A tirare

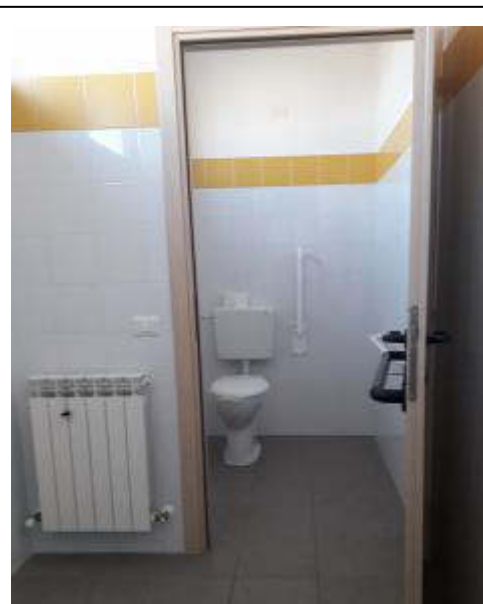
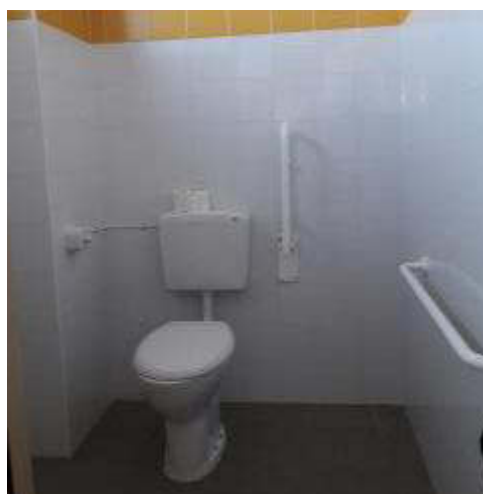
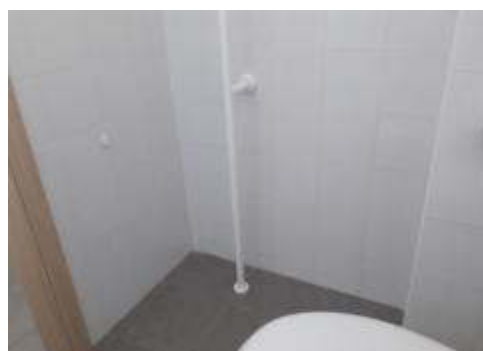
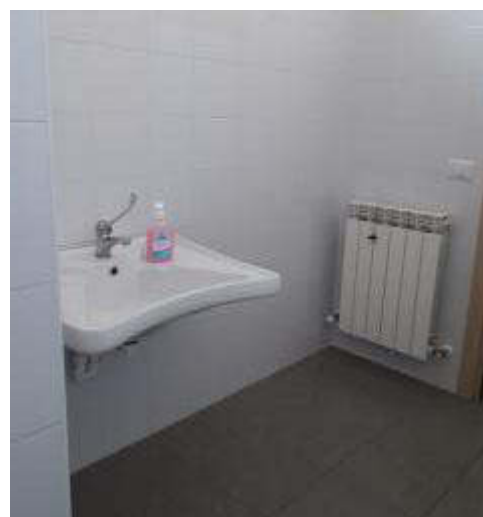
SERVIZIO ACCESSIBILE SPOGLIATOIO OSPITI	
Presente	
Si	<input checked="" type="checkbox"/> No <input type="checkbox"/>
Interasse WC-maniglione e/o parete laterale	53
Distanza bordo WC-parete retrostante	80
Tipologia tazza	A pavimento
Altezza bordo superiore tazza	50
Presenza maniglioni	
Si	<input checked="" type="checkbox"/> No <input type="checkbox"/>
Distanza maniglione	37
Altezza maniglione	80
Tipologia lavabo	A mensola
Altezza libera sottostante	70
Altezza lavabo	77
Distanza da parete retrostante	56
Tipologia rubinetto	Leva lunga
Tipologia specchio	Assente
Doccia	
Presente	
Si	<input checked="" type="checkbox"/> No <input type="checkbox"/>
Sedile ribaltabile	
Si	<input type="checkbox"/> No <input checked="" type="checkbox"/>
Altezza da terra	
Maniglioni fissi	
	<input type="checkbox"/> <input checked="" type="checkbox"/>
Maniglioni ribaltabili	
Si	<input type="checkbox"/> No <input checked="" type="checkbox"/>
Diametro

Distanza parete	
Altezza	
Portata	
Contrasto cromatico componenti wc e pavimento	
Si	<input checked="" type="checkbox"/> No <input type="checkbox"/>
Larghezza porta	
90, H man. 107	
Tipologia anta	
Antiwc e wc: A tirare

Dentro lo spazio spogliatoio vi sono delle panche dotate di pedane d'appoggio non fruibili da parte di persone su sedia a ruote; non è previsto uno stallo libero attrezzato per le stesse; gli asciugacapelli a parete sono collocati ad un'altezza troppo elevata (156 cm). La manovra di accostamento frontale ai lavabi è possibile in entrambi i wc. Nel wc locali è agevole solo l'accostamento perpendicolare alla tazza poiché quello laterale implicherebbe prima l'apertura della porta e poi la rotazione di 360° nell'antibagno per accedervi in retromarcia. Lo stesso vale per il bagno ospiti dove però è impossibile l'accostamento perpendicolare e questo ne rende problematico l'effettivo utilizzo. In entrambi i bagni sono collocati maniglioni verticali posti a distanza eccessiva dal bordo e nel caso del bagno ospiti inserito in una nicchia.

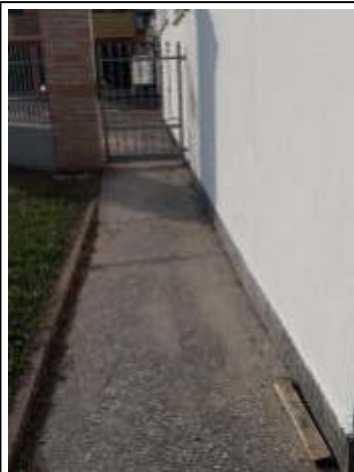
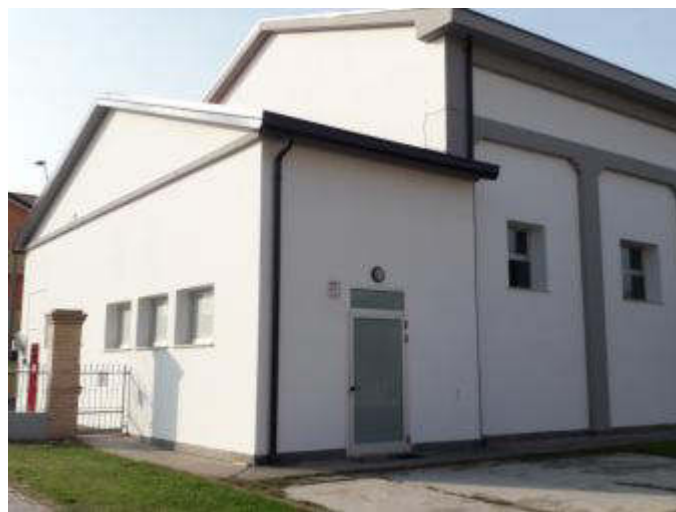
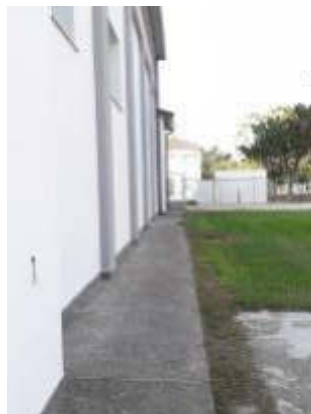
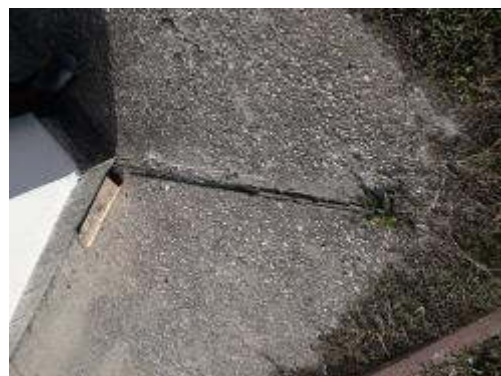
OSTACOLI	
Presenti	Discontinuità nella pavimentazione
Non presenti

NON A NORMA	Pendenza longitudinale	
	Pendenza trasversale	
	Altre criticità

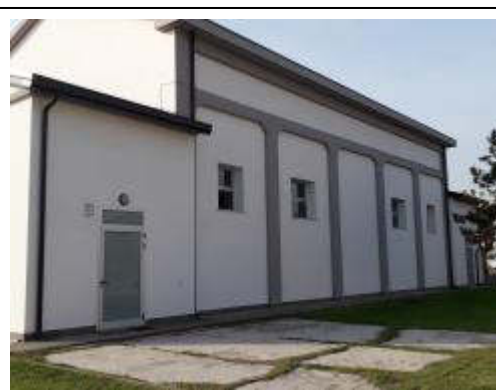
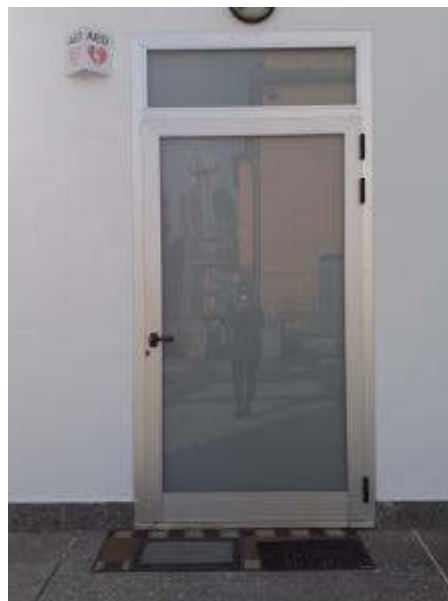
PORTA INGRESSO		
Tipo Principale <input checked="" type="checkbox"/> Secondario <input type="checkbox"/>		
Protetto Si <input type="checkbox"/> No <input checked="" type="checkbox"/>		
Anta a vetri segnalata Si <input type="checkbox"/> No <input checked="" type="checkbox"/>		
Tipologia anta		
Anta Unica Con Apertura Esterna	X	114
Anta Unica Con Apertura Interna		
Doppia Anta Con Apertura Esterna		
Doppia Anta Con Apertura Interna		
Apertura Automatica		
Con Bussola		
Girevole		
Altezza soglia	3,5	
Altezza maniglia	Man est 107, barra int 91	
Pressione esercitata per apertura >8 kg <input checked="" type="checkbox"/> <8 kg <input type="checkbox"/>

Elementi sporgenti Si <input type="checkbox"/> No <input checked="" type="checkbox"/>				
Zona antistante, profondità >150 cm <input checked="" type="checkbox"/> <150 cm <input type="checkbox"/>				
Zona retrostante, profondità >150 cm <input type="checkbox"/> <150 cm <input checked="" type="checkbox"/>	91			
Dislivello Si <input type="checkbox"/> No <input checked="" type="checkbox"/>				
Campanello per chiamata Si <input type="checkbox"/> No <input checked="" type="checkbox"/>				
Altezza campanello/citofono <80 60-130 >130

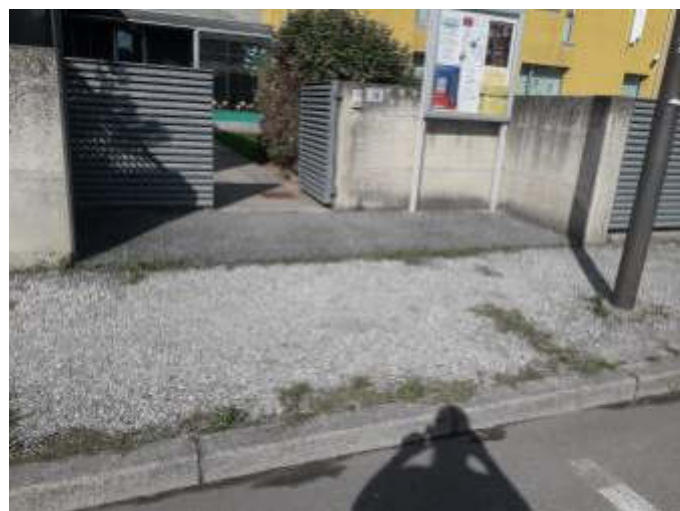
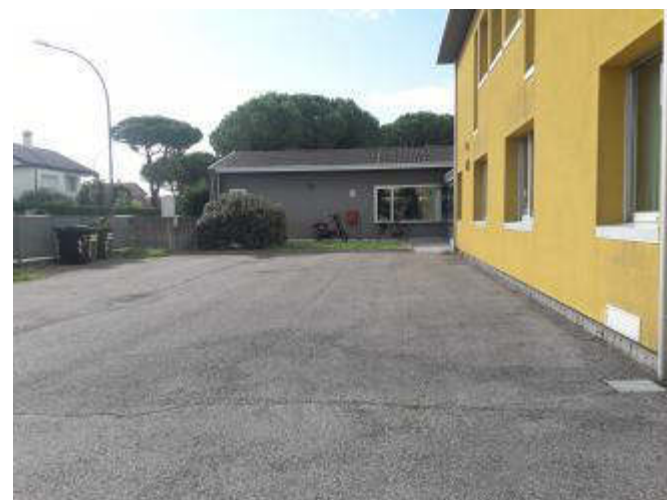
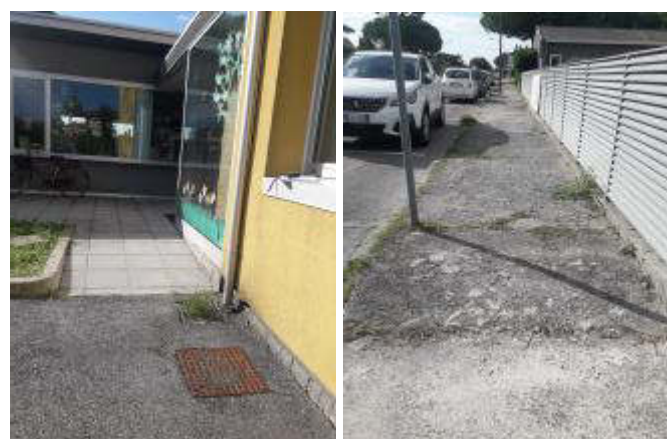
DISLIVELLI	
Dislivelli inferiori o uguali a cm 2,5	
Dislivelli > cm 2,5 raccordati	
Dislivelli > cm 2,5 non raccordati

NON A NORMA	Pendenza longitudinale	Da area interna 10% dislivello 22 cm X
	Pendenza trasversale	
	Altre criticità

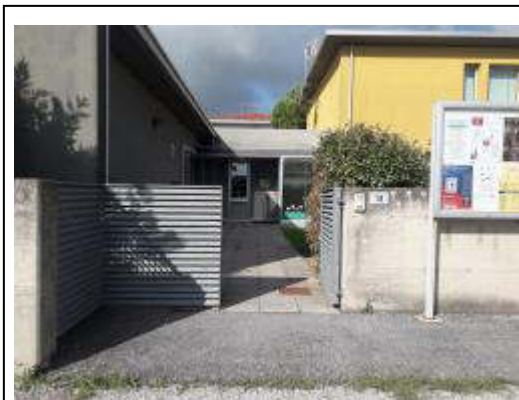
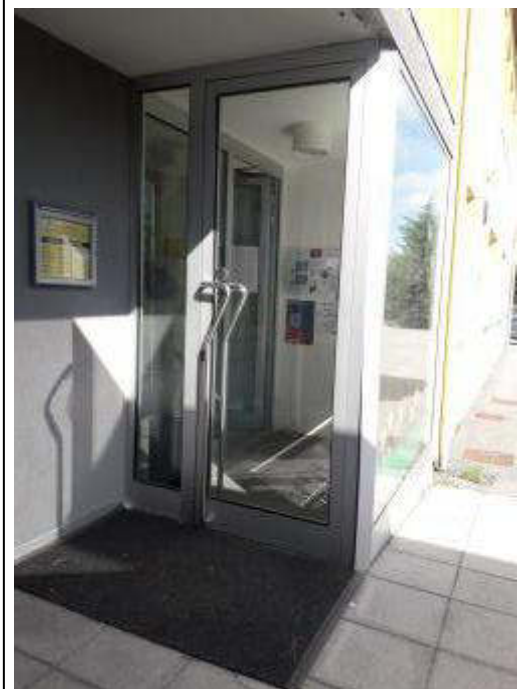
PORTA INGRESSO		
Tipo Principale <input checked="" type="checkbox"/> Secondario <input type="checkbox"/>		
Protetto Si <input checked="" type="checkbox"/> No <input type="checkbox"/>		
Anta a vetri segnalata Si <input type="checkbox"/> No <input checked="" type="checkbox"/>		
Tipologia anta		
Anta Unica Con Apertura Esterna	X	80
Anta Unica Con Apertura Interna		
Doppia Anta Con Apertura Esterna		
Doppia Anta Con Apertura Interna		
Apertura Automatica		
Con Bussola		
Girevole		
Altezza soglia	complanare	
Altezza maniglia	Maniglione verticale da 5 a 135 Ø3

Pressione esercitata per apertura >8 kg <input checked="" type="checkbox"/> <8 kg <input type="checkbox"/>				
Elementi sporgenti Si <input checked="" type="checkbox"/> No <input type="checkbox"/>	Zerbino fissato con profili laterali			
Zona antistante, profondità >150 cm <input checked="" type="checkbox"/> <150 cm <input type="checkbox"/>				
Zona retrostante, profondità >150 cm <input checked="" type="checkbox"/> <150 cm <input type="checkbox"/>				
Dislivello Si <input type="checkbox"/> No <input checked="" type="checkbox"/>				
Campanello per chiamata Si <input type="checkbox"/> No <input checked="" type="checkbox"/>				
Altezza campanello/citofono <80 60-130 >130

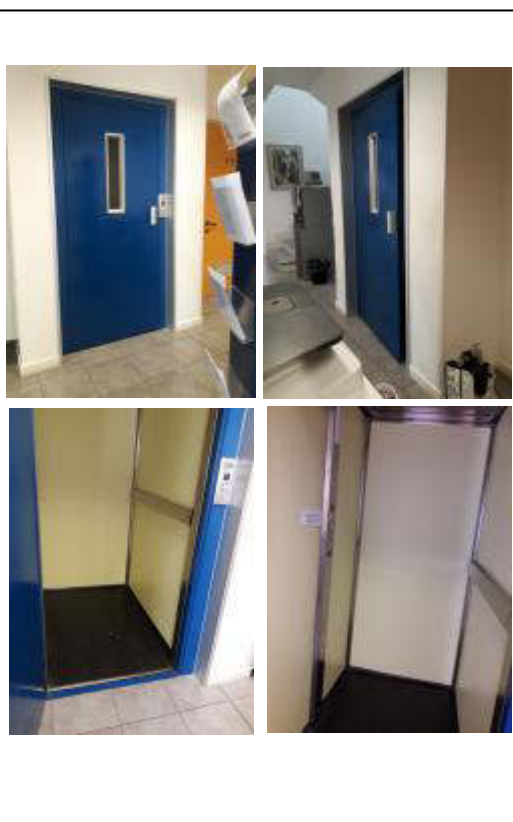
ELEVATORE VERTICALE	
Dimensioni cabina Larghezza porta Tipologia anta Misure spazio antistante Altezza pulsantiera Accessori Allarme Luce emergenza Luce cabina Segnale sonoro Tasti non vedenti Citofono	80*120
	80
	A battente manuale
	PT L140-110 in corrispondenza arredo fisso P1 L158
	120-135
Note I comandi sono ad uomo presente, per cui è necessario tenere premuto il tasto per il tempo della corsa (velocità 0,1 m/s) Tra la zona antistante e la cabina c'è una fessura di circa 3 cm

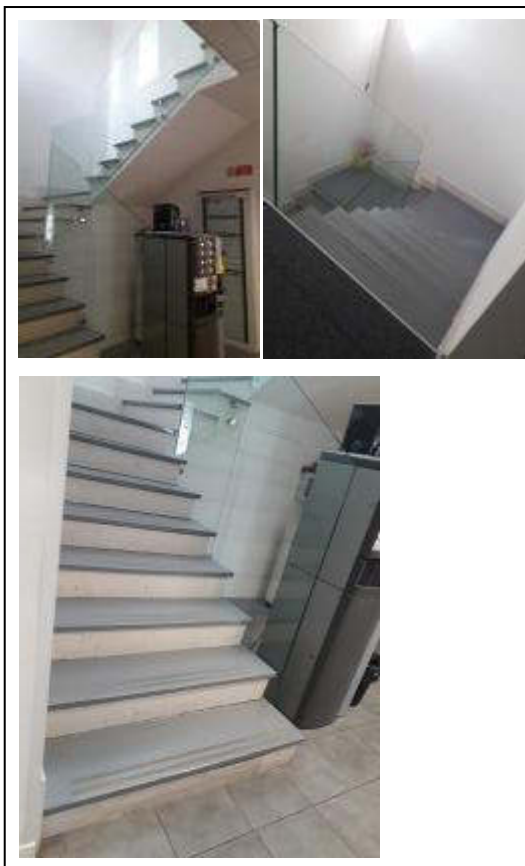
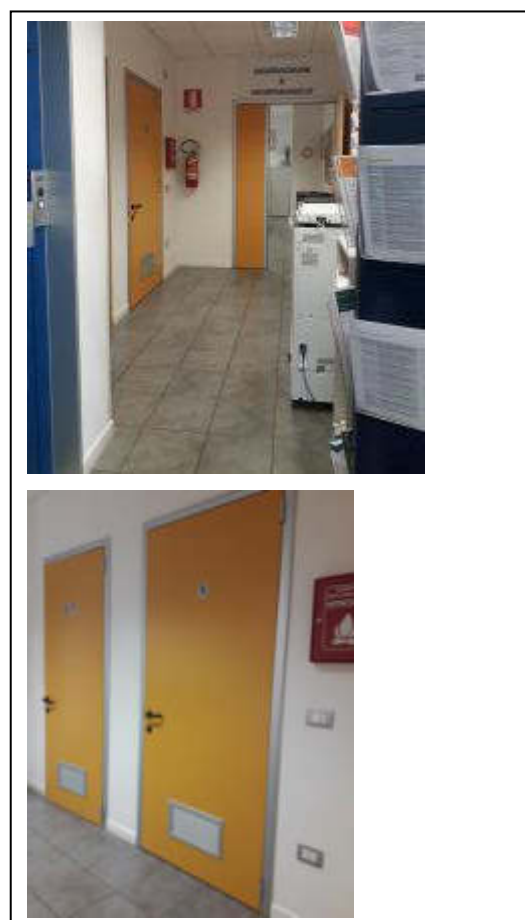
Larghezza rampa	29
Pedata	17
Alzata	
Pavimentazione sconnessa o sdrucciolevole	
Si <input type="checkbox"/> No <input checked="" type="checkbox"/>	
Segnale in rilievo per 30 cm da 1° e ultimo gradino	
Si <input type="checkbox"/> No <input checked="" type="checkbox"/>	
Altezza corrimano da terra	115
Presenza entrambi i lati	
Si <input type="checkbox"/> No <input checked="" type="checkbox"/>	
Misura oltre primo gradino	
Misura oltre ultimo gradino	
Illuminazione scala	SI
Altezza parapetto pianerottolo	115
Inattraversabile da sfera Ø 10 cm	
Si <input checked="" type="checkbox"/> No <input type="checkbox"/>

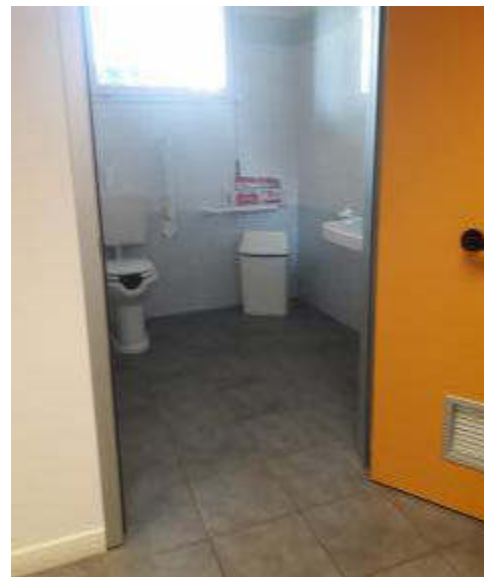
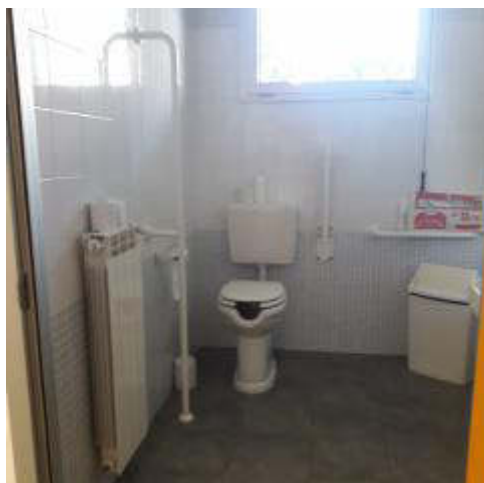
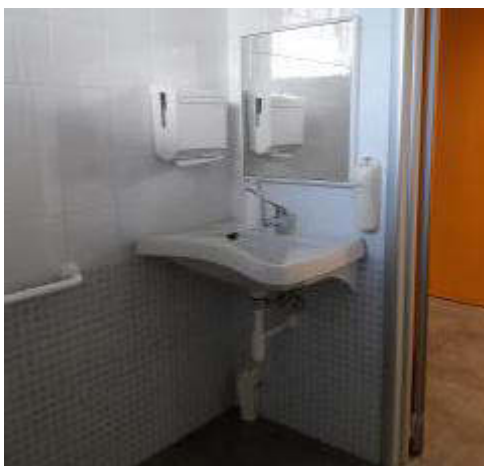
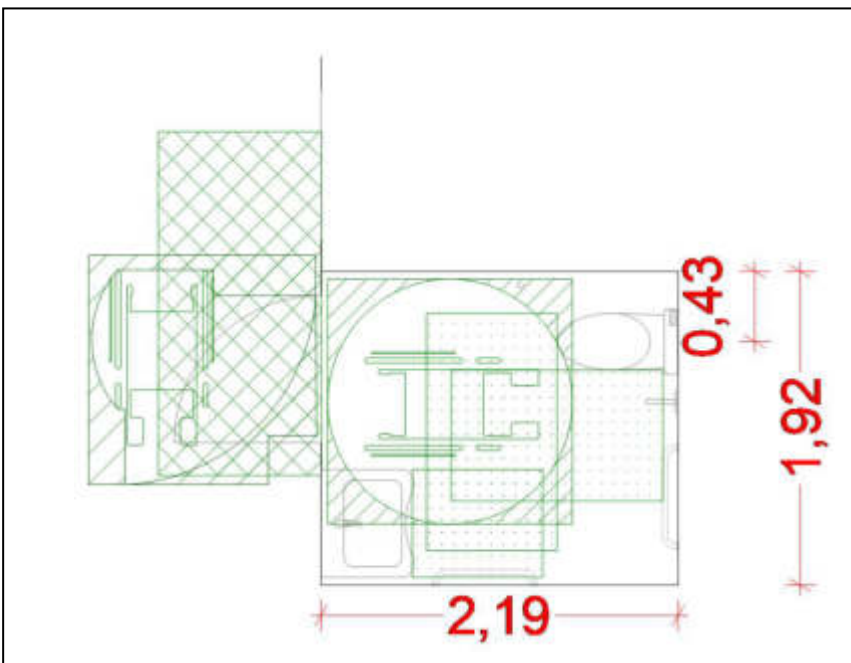
SERVIZIO ACCESSIBILE	
Presente	
Si <input checked="" type="checkbox"/> No <input type="checkbox"/>	
Interasse WC-maniglione e/o parete laterale	43
Distanza bordo WC-parete retrostante	75
Tipologia tazza	A pavimento
Altezza bordo superiore tazza	53!
Presenza maniglioni	
Si <input checked="" type="checkbox"/> No <input type="checkbox"/>	
Distanza maniglione	Rib. 20 da bordo tazza Verticale da fondo 97
Altezza maniglione	Rib. 80-Vert. Fino a 180
Tipologia lavabo	A mensola
Altezza libera sottostante	85
Altezza lavabo	92!
Distanza da parete retrostante	56
Tipologia rubinetto	A leva lunga
Tipologia specchio	Fisso-H 110

Doccia		
Presente		
Si	<input type="checkbox"/>	No <input checked="" type="checkbox"/>
Sedile ribaltabile		
Si	<input type="checkbox"/>	No <input type="checkbox"/>
Altezza da terra		
Maniglioni fissi		
	<input type="checkbox"/>	<input type="checkbox"/>
Maniglioni ribaltabili		
Si	<input type="checkbox"/>	No <input type="checkbox"/>
Diametro		
Distanza parete		
Altezza		
Portata		
Contrasto cromatico componenti wc e pavimento		
Si	<input checked="" type="checkbox"/>	No <input type="checkbox"/>
Larghezza porta		90, H man. 95
Tipologia anta		A tirare

Il bagno ha la tazza leggermente più alta del massimo previsto dalla normativa mentre il lavabo è posizionato a quota troppo elevata ed è difficoltoso il suo utilizzo da parte di persone su sedia a ruote.

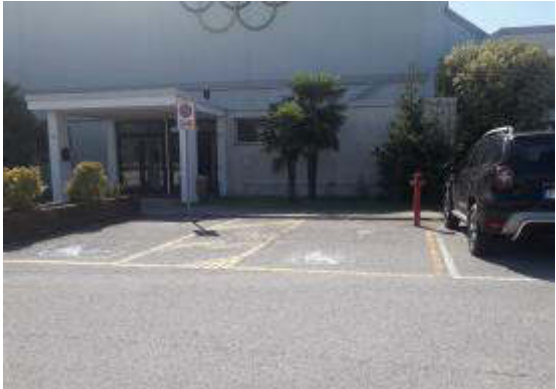
PARCHEGGI			SI/NO	Note
RISERVATO			SI	
NON A NORMA	Misure minime 3,20-5,00_Nr. min. 1/50 240-158-240		X

Segnaletica non conforme alla normativa			
	Assenza di complanarità al percorso			
	Soluzioni per dislivelli			
	Altre criticità	X		Presenza idrante in area parcheggio
ASSENTE

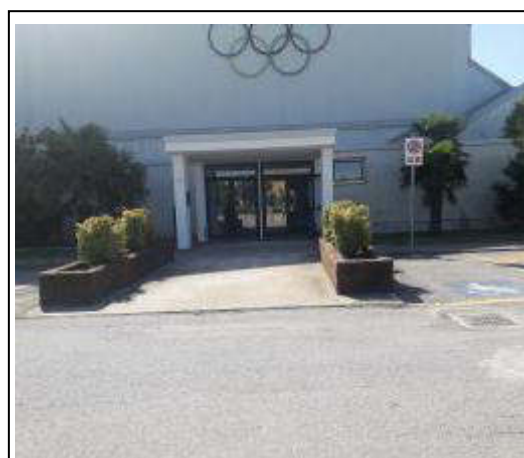
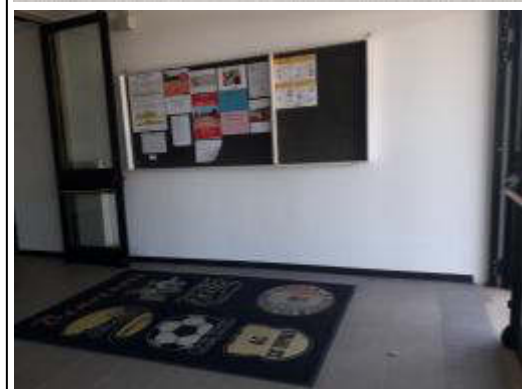
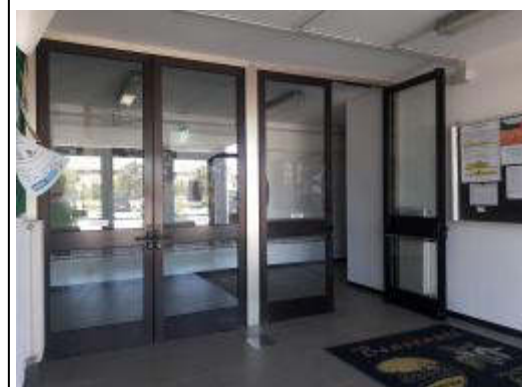
PORTA INGRESSO	
Tipo Principale <input checked="" type="checkbox"/> Secondario <input type="checkbox"/>	
Protetto Si <input checked="" type="checkbox"/> No <input type="checkbox"/>	
Anta a vetri segnalata Si <input type="checkbox"/> No <input checked="" type="checkbox"/>	
Tipologia anta	
Anta Unica Con Apertura Esterna	
Anta Unica Con Apertura Interna	
Doppia Anta Con Apertura Esterna	X
Doppia Anta Con Apertura Interna	
Apertura Automatica	
Con Bussola	
Girevole	
Altezza soglia	complanare
Altezza maniglia	Porta esterna Man est 96, barra int 85 Porta interna Man est 104, barra int 95

Pressione esercitata per apertura >8 kg <input checked="" type="checkbox"/> <8 kg <input checked="" type="checkbox"/> Porta esterna Porta interna				
Elementi sporgenti Si <input checked="" type="checkbox"/> No <input type="checkbox"/>	Zerbino			
Zona antistante, profondità >150 cm <input checked="" type="checkbox"/> <150 cm <input type="checkbox"/>				
Zona retrostante, profondità >150 cm <input checked="" type="checkbox"/> <150 cm <input type="checkbox"/>				
Dislivello Si <input type="checkbox"/> No <input checked="" type="checkbox"/>				
Campanello per chiamata Si <input type="checkbox"/> No <input checked="" type="checkbox"/>				
Altezza campanello/citofono <80 60-130 >130

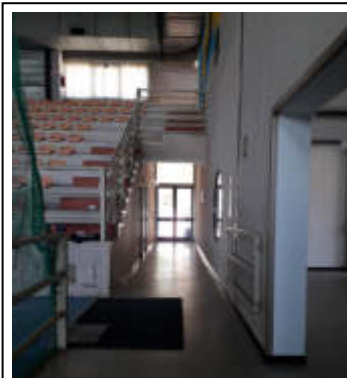
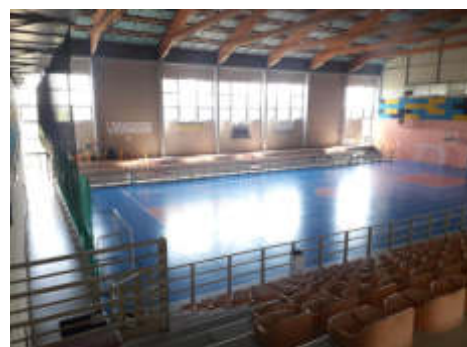
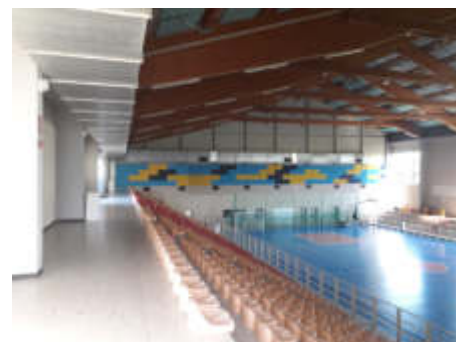
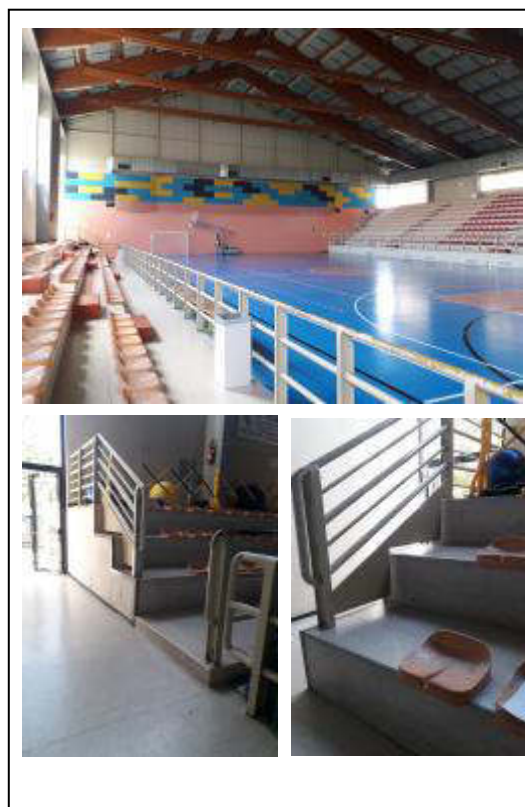
Arredi fissi	SI	NO
Creano ostacolo o strozzatura	Tribuna bassa L corridoio 120, gradino +13, spazio libero su gradone H 45,5 L 76	
Utilizzabili da persone con difficoltà motorie e/o sensoriali		X
H banco informazioni/biglietteria >90 cm		Non presente
Stalli di sosta Si <input type="checkbox"/> No <input checked="" type="checkbox"/>	Note	
Spazi di manovra Si <input type="checkbox"/> No <input checked="" type="checkbox"/>	Note	
Segnaletica Si <input type="checkbox"/> No <input checked="" type="checkbox"/>	Note	
Percorsi tattili Si <input type="checkbox"/> No <input checked="" type="checkbox"/>	Note	
Note Non esiste una postazione idonea alla fruizione dell'evento sportivo da parte di persona su sedia a ruote, nè altri dispositivi per la fruizione da parte di disabili sensoriali e cognitivi.

All'interno del palazzetto risulta assente un postazione idonea per una confortevole visione dello spettacolo sportivo da parte di pubblico su sedia a ruote. Non ci sono accorgimenti per la fruizione degli eventi sportivi da parte di disabili sensoriali o cognitivi. La tribuna bassa presenta un gradino di 13 cm e spazi di stallo insufficienti. La tribuna alta non è accessibile. Non ci sono mappe e percorsi tattili per l'utilizzo in autonomia degli spazi da parte di persona cieca o ipovedente. I servizi igienici non sono a norma. Non è presente un apparato segnaletico idoneo a garantire le informazioni e la comunicazione con tutte le tipologie di utenza.

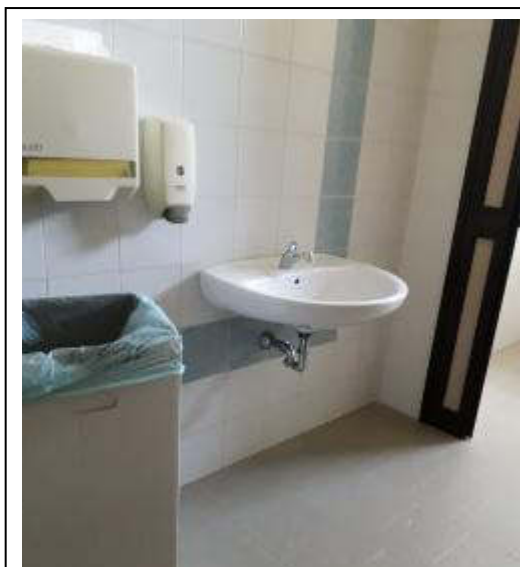
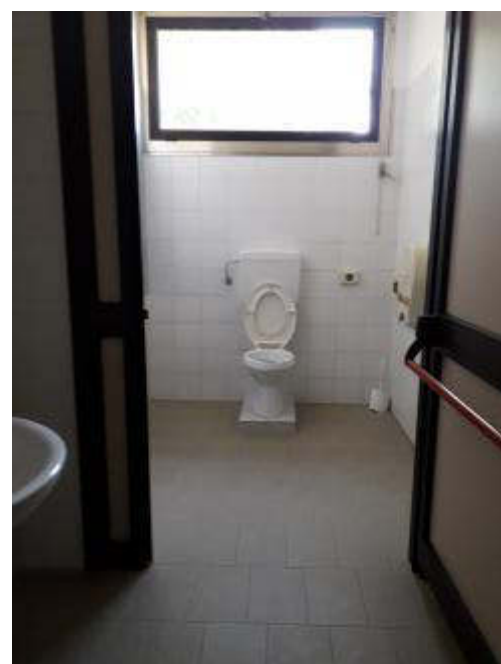
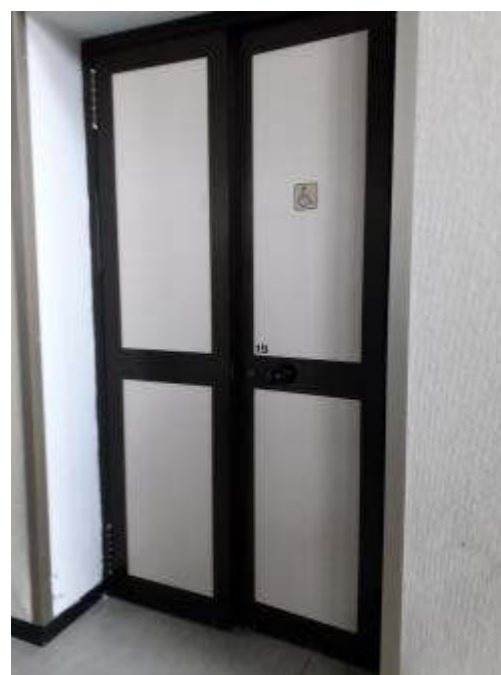
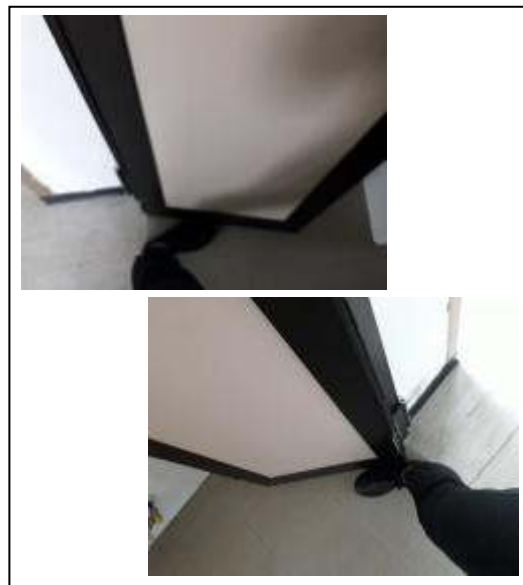
SERVIZIO ACCESSIBILE	
Presente	
Si <input checked="" type="checkbox"/>	No <input type="checkbox"/>
Interasse WC-maniglione e/o parete laterale	90
Distanza bordo WC-parete retrostante	60!
Tipologia tazza	A pavimento
Altezza bordo superiore tazza	Gradino 8 + H 47!
Presenza maniglioni	
Si <input type="checkbox"/>	No <input checked="" type="checkbox"/>
Distanza maniglione	
Altezza maniglione	
Tipologia lavabo	A mensola
Altezza libera sottostante	H 70
Altezza lavabo	79
Distanza da parete retrostante	50
Tipologia rubinetto	A pulsante
Tipologia specchio	Assente
Doccia	
Presente	
Si <input type="checkbox"/>	No <input checked="" type="checkbox"/>
Sedile ribaltabile	
Si <input type="checkbox"/>	No <input type="checkbox"/>
Altezza da terra	
Maniglioni fissi	
<input type="checkbox"/>	<input type="checkbox"/>
Maniglioni ribaltabili	
Si <input type="checkbox"/>	No <input type="checkbox"/>
Diametro	
Distanza parete	
Altezza	
Portata

Contrasto cromatico componenti wc e pavimento	
Si <input checked="" type="checkbox"/>	No <input type="checkbox"/>
Larghezza porta	
Antiwc L 106, H pomolo, 96

Tipologia anta	WC L 95, H man. 95 H barra 85
	Antiwc: A spingere WC: A tirare

La porta di ingresso al WC è sprovvista di fermo corsa, risulta pertanto difficile aprire le due ante agevolmente per garantire il passaggio. Lo spazio antistante la porta del wc è pregiudicata dalla presenza del lavabo. Il vaso, centrale rispetto alla parete, ha una distanza dal bordo retrostante non conforme alla normativa inoltre esso è collocato su un gradino che rende l'altezza della tazza troppo elevata e lascia 70 cm per lato compromettendo lo spazio per l'accostamento laterale (min. 80 cm); l'assenza di maniglioni rende critico l'accostamento e il trasferimento frontale. Il rubinetto del lavabo non è idoneo.

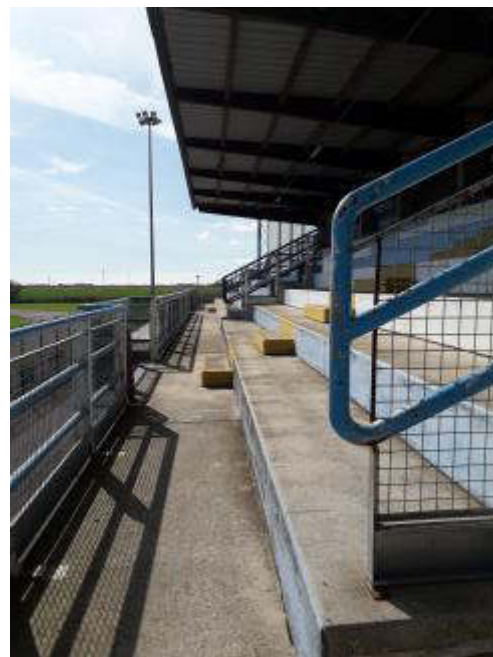
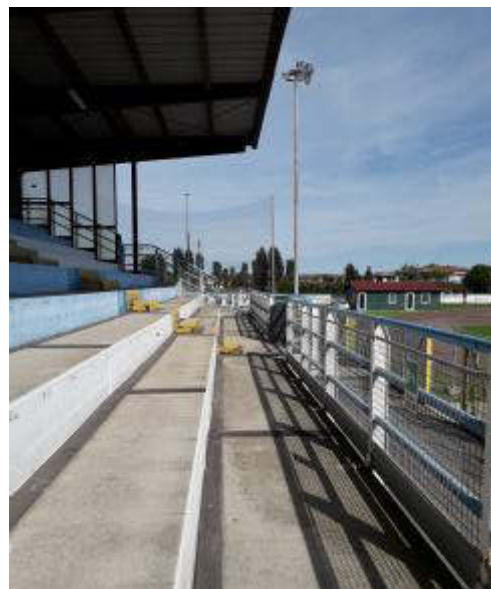
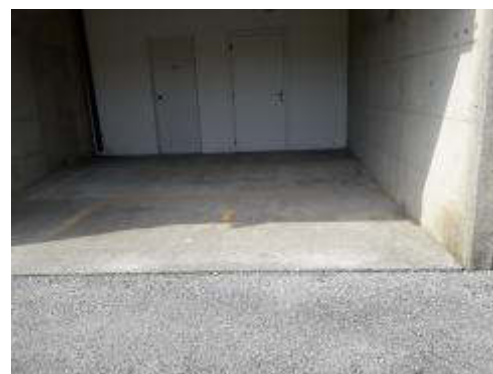
GRADONATE		
Superamento dislivello per accesso tribuna		
Gradino	<input type="checkbox"/>	
Ascensore	<input type="checkbox"/>	
Scala	<input checked="" type="checkbox"/>	
Rampa	<input type="checkbox"/>	
Servoscala	<input type="checkbox"/>	
Elevatore Verticale	<input type="checkbox"/>	
Dislivelli interni		
Gradino	<input checked="" type="checkbox"/>	
Ascensore	<input type="checkbox"/>	
Scala	<input type="checkbox"/>	
Rampa	<input type="checkbox"/>	
Servoscala	<input type="checkbox"/>	
Elevatore Verticale	<input type="checkbox"/>	
	SI	NO
Postazione accessibile		X
Spazio di manovra		X
Giunti pavimentazione > 5 mm Si <input type="checkbox"/> No <input checked="" type="checkbox"/>		
Arredi fissi (gradonate)	SI	NO
Creano ostacolo o strozzatura	Larghezza non sufficiente per passaggio o sosta sedia a ruote	
Utilizzabili da persone con difficoltà motorie e/o sensoriali		Parzialmente
H banco informazioni/biglietteria >90 cm	135	Spazio tra transenne 80

Segnaletica	Note	
Si <input type="checkbox"/> No <input checked="" type="checkbox"/>		
Percorsi tattili	Note	
Si <input type="checkbox"/> No <input checked="" type="checkbox"/>		
Note E' presente uno spazio accessibile e segnalato sotto le tribune in corrispondenza del servizio igienico per disabili.

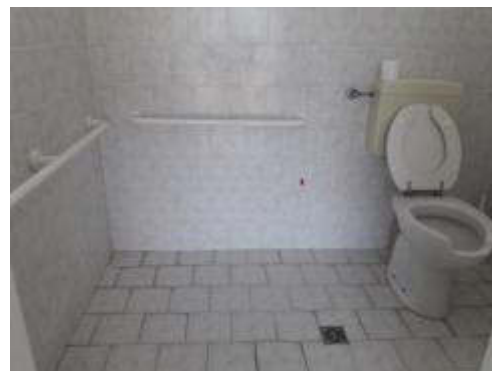
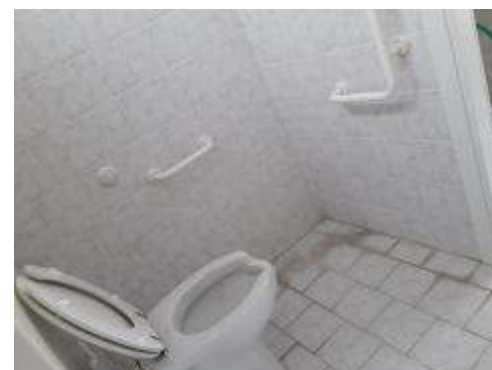
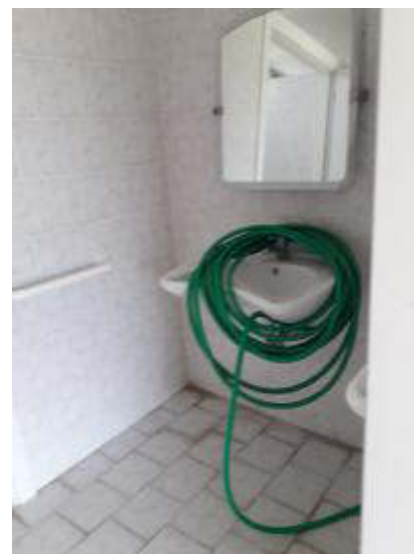
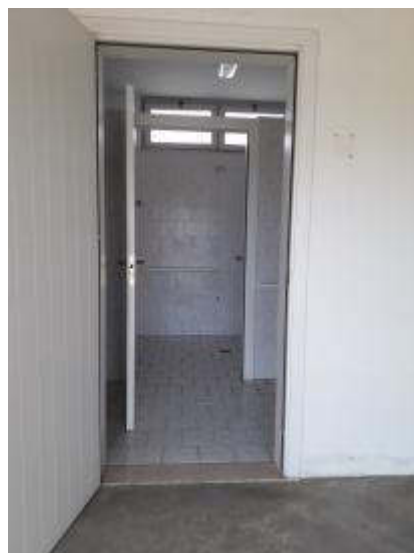
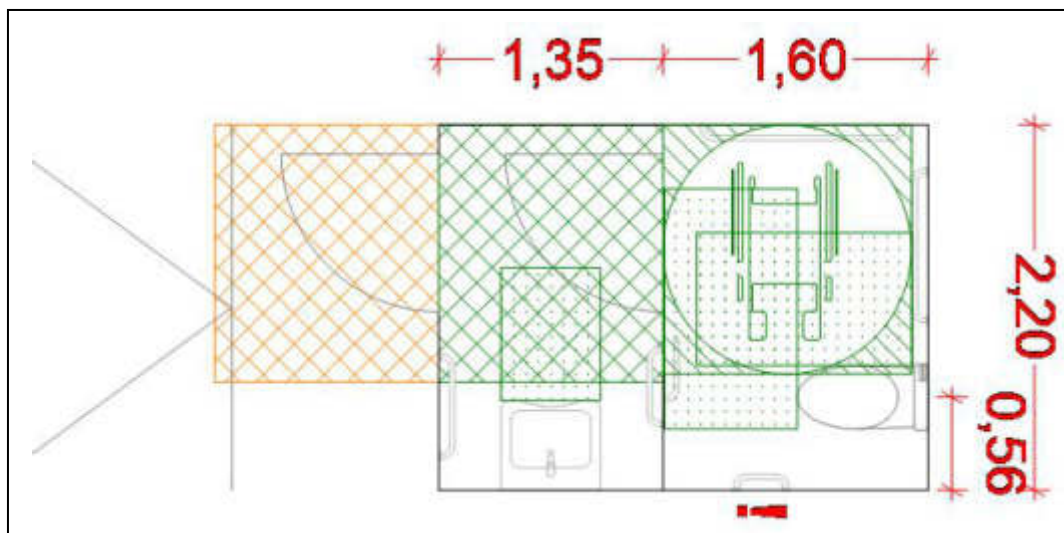
SERVIZIO ACCESSIBILE	
Presente	
Si <input checked="" type="checkbox"/>	No <input type="checkbox"/>
Interasse WC-maniglione e/o parete laterale	56
Distanza bordo WC-parete retrostante	79
Tipologia tazza	A pavimento
Altezza bordo superiore tazza	49
Presenza maniglioni	
Si <input checked="" type="checkbox"/>	No <input type="checkbox"/>
Distanza maniglione	Parete laterale 50, Retro 55
Altezza maniglione	80
Tipologia lavabo	Mensola
Altezza libera sottostante	73
Altezza lavabo	80
Distanza da parete retrostante	52
Tipologia rubinetto	Leva corta
Tipologia specchio	Reclinabile H130
Doccia	
Presente	
Si <input type="checkbox"/>	No <input checked="" type="checkbox"/>
Sedile ribaltabile	
Si <input type="checkbox"/>	No <input type="checkbox"/>
Altezza da terra	
Maniglioni fissi	
<input type="checkbox"/>	<input type="checkbox"/>
Maniglioni ribaltabili	
Si <input type="checkbox"/>	No <input type="checkbox"/>
Diametro	
Distanza parete

Altezza	
Portata	
Contrasto cromatico componenti wc e pavimento	
Si <input checked="" type="checkbox"/>	No <input type="checkbox"/>
Larghezza porta	
Tipologia anta	
90, H man. 103	
A tirare

Lo profondità dello spazio minimo per l'apertura della porta a tirare (135 cm) non corrisponde alla larghezza del ripiano antistante che è 125cm. La posizione del maniglione a sinistra della tazza rende difficoltoso l'impugnamento dello stesso per le manovre di accostamento, inoltre è collocato ad una distanza maggiore rispetto a quella prevista dalla normativa.

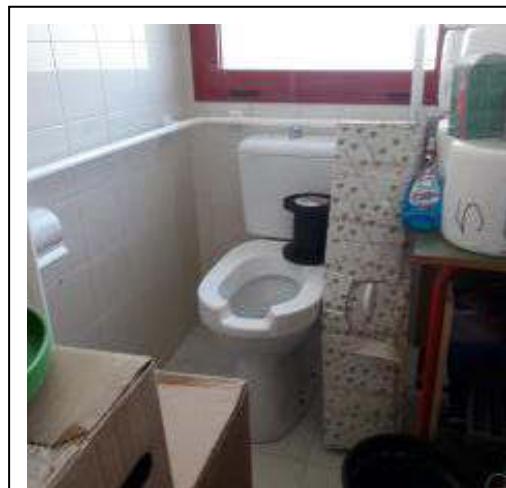
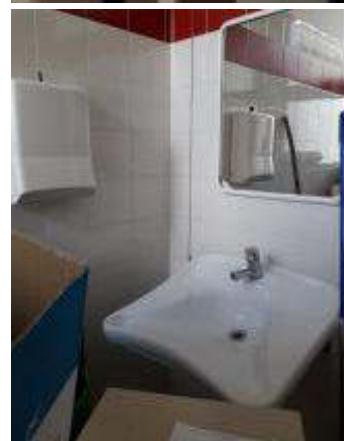
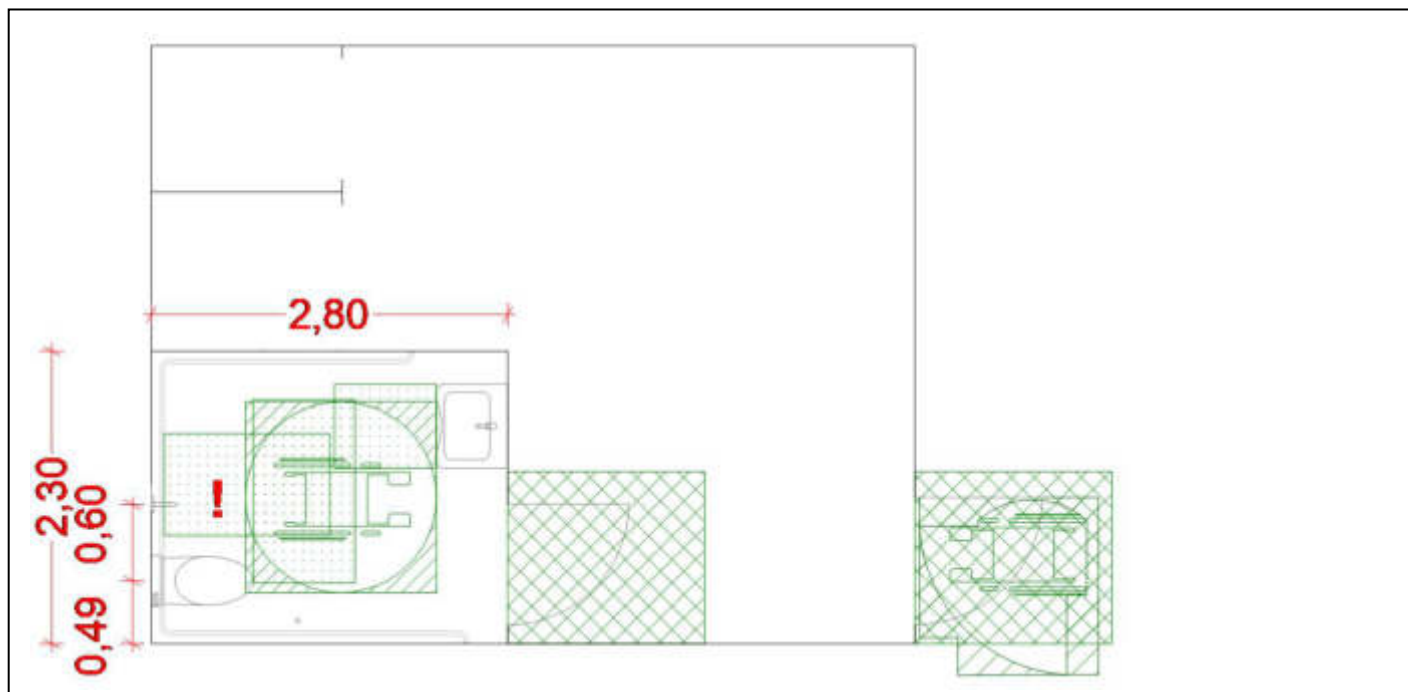
SERVIZIO ACCESSIBILE	
Presente Si <input checked="" type="checkbox"/> No <input type="checkbox"/>	
Interasse WC-maniglione e/o parete laterale	49
Distanza bordo WC-parete retrostante	80
Tipologia tazza	A pavimento
Altezza bordo superiore tazza	50
Presenza maniglioni Si <input checked="" type="checkbox"/> No <input type="checkbox"/>	
Distanza maniglione	Perimetrale 3 lati Verticale 115 da parete di fondo H 170 Ribaltabile 40 da bordo vaso
Altezza maniglione	90
Tipologia lavabo	Mensola inclinato
Altezza libera sottostante	70
Altezza lavabo	Hm77
Distanza da parete retrostante	60
Tipologia rubinetto	Pulsante
Tipologia specchio	Fisso-H 120

Doccia		
Presente		
Si	<input type="checkbox"/>	No <input checked="" type="checkbox"/>
Sedile ribaltabile		
Si	<input type="checkbox"/>	No <input type="checkbox"/>
Altezza da terra		
Maniglioni fissi		
	<input type="checkbox"/>	<input type="checkbox"/>
Maniglioni ribaltabili		
Si	<input type="checkbox"/>	No <input type="checkbox"/>
Diametro		
Distanza parete		
Altezza		
Portata		
Contrasto cromatico componenti wc e pavimento		
Si	<input type="checkbox"/>	No <input checked="" type="checkbox"/>
Larghezza porta		Antiwc 100, WC 95, H man. 100
Tipologia anta		A tirare

La posizione del maniglione reclinabile ha una distanza superiore a quella prevista dalla normativa. Il rubinetto non è della tipologia idonea. Non esistono indicazioni idonee per l'utilizzo in autonomia da parte di persona cieca o ipovedente.

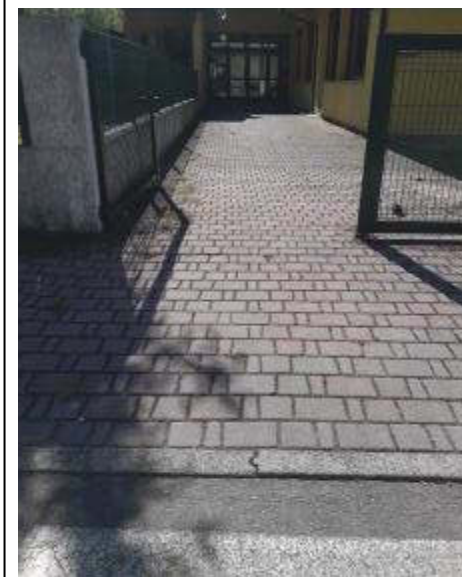
Il marciapiede corre solamente lungo un lato della strada ed è privo di raccordi con i parcheggi qui posti. Per arrivare alla quota complanare occorre percorrere un tratto a raso coincidente con la sede stradale. Lo stesso vale per i parcheggi attorno al parco giochi.
