Piano per l'Eliminazione delle Barriere Architettoniche

Comune di Porto Tolle

dicembre 2019

Schede edifici pubblici

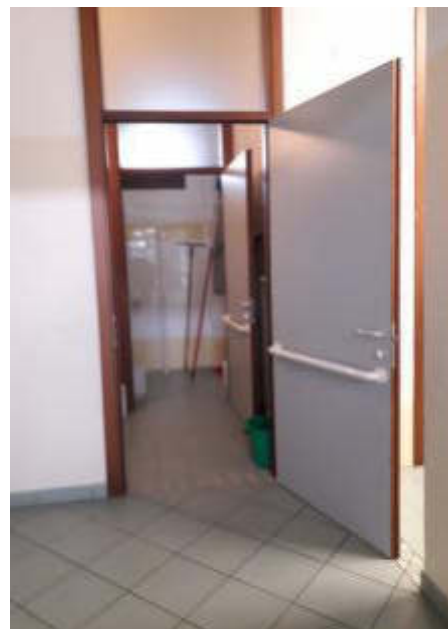
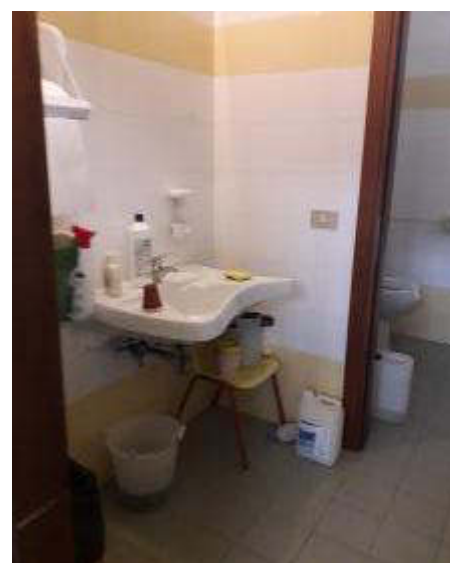
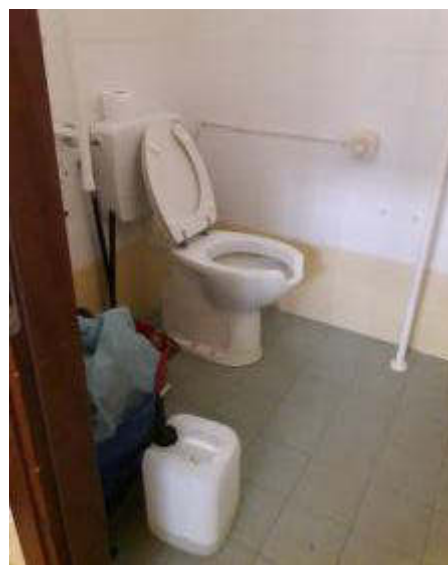
L'altezza della tazza è inferiore a quella prevista dalla normativa, mentre quella del lavabo è maggiore. La posizione del maniglione verticale è leggermente maggiore di quella regolamentare.

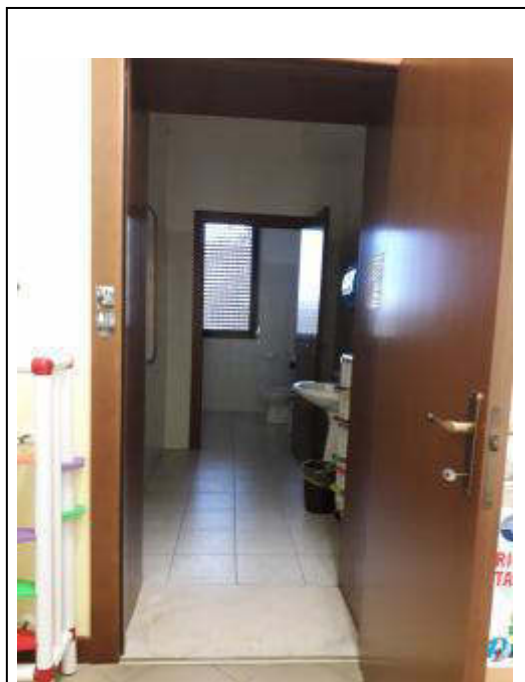
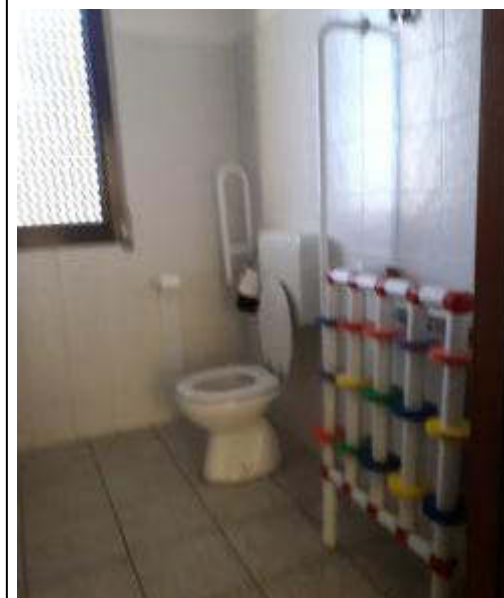
La profondità ridotta della tazza, che risulta anche di altezza inferiore alla norma, e la presenza sulla parete di un termosifone che sporge circa 20 cm dal muro e di un maniglione verticale nello spazio interstiziale tra i due rendono difficile il trasferimento laterale al vaso. Può avvenire l'accostamento perpendicolare con manovra combinata. Il maniglione ribaltabile ha una distanza leggermente maggiore a quella consentita. Il lavabo è del tipo a colonna quindi difficilmente fruibile. Un'agevole apertura della porta per l'ingresso al WC è compromessa dalla presenza del lavabo.

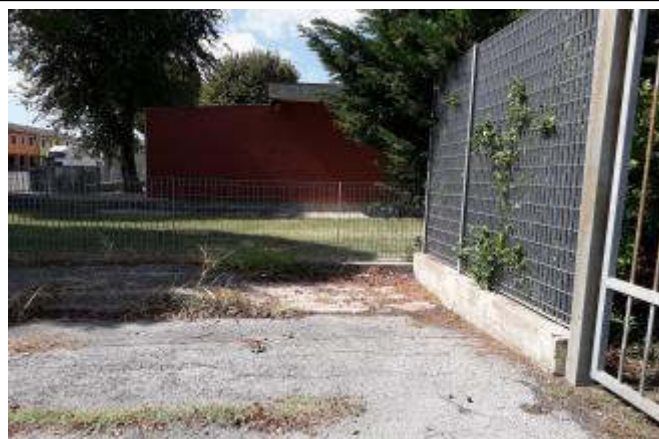
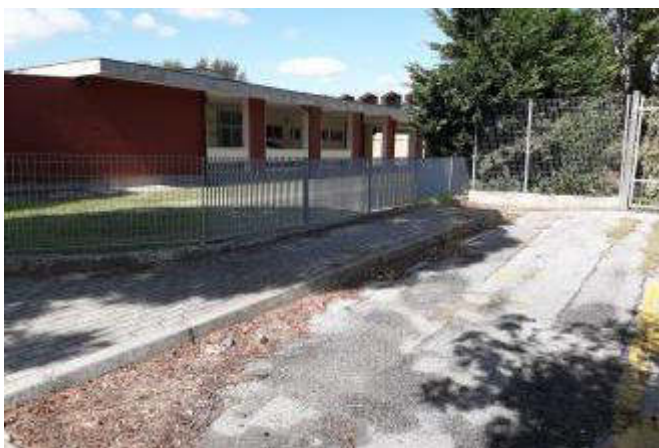
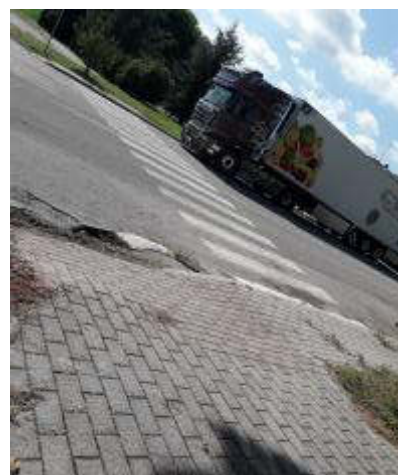
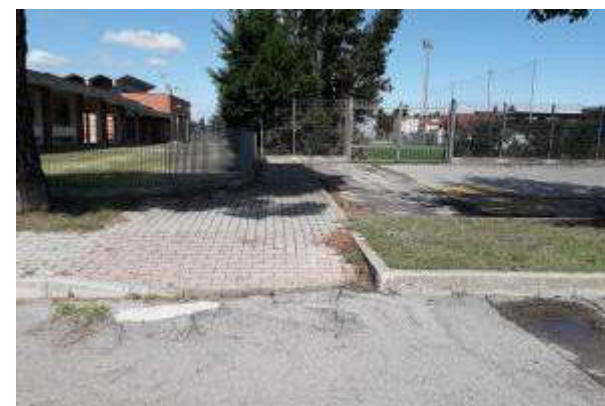
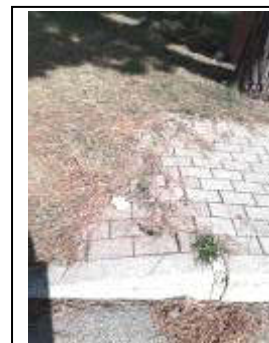
NON A NORMA	Pendenza longitudinale	Rampa carrabile in corrispondenza ingresso 20%
	Pendenza trasversale	
	Altre criticità

Spesso si utilizza parcheggiare lungo la strada, in tal caso il raccordo avviene tramite la rampa carrabile di circa 20% di pendenza, oppure attraverso la rampa in prossimità dell'area parcheggio che però non è accessibile vista la presenza di radici rialzate sull'asfalto. Esiste una terza rampa alla fine del marciapiede sul lato opposto che è però raccordata ad una superficie erbosa e quindi non utilizzabile.

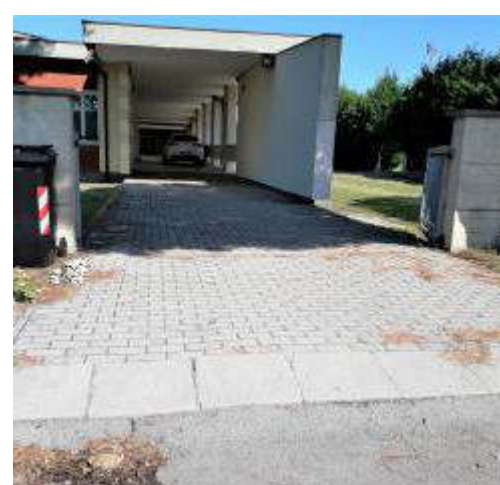
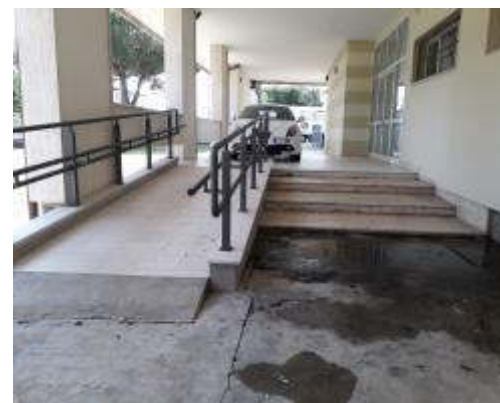
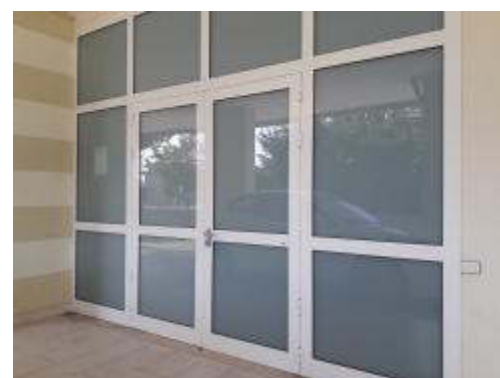
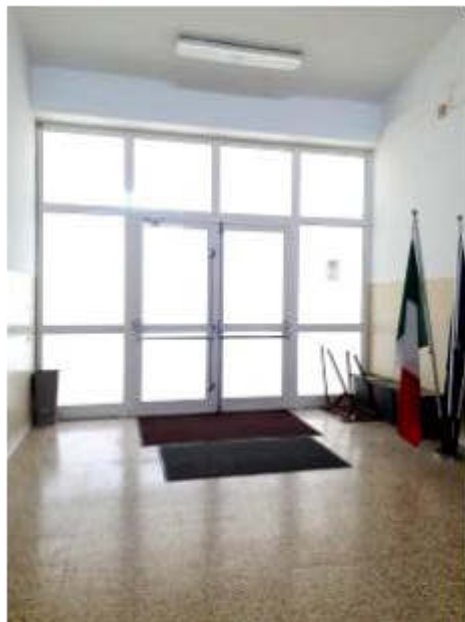
RAMPA verso palestra	SI	NO
Pendenza a norma	8% X	Raccordo iniziale 32% X
Corrimano	H inf 70 Ø5 H sup 100 Ø5	
Variazione cromatica	X

Anta Unica Con Apertura Esterna		(una apribile 90cm)
Anta Unica Con Apertura Interna		
Doppia Anta Con Apertura Esterna	X	
Doppia Anta Con Apertura Interna		
Apertura Automatica		
Con Bussola		
Girevole		
Luce netta passaggio	190	
Altezza soglia	Complanare	
Altezza maniglia	Man est 100, barra int 88,5	
Pressione esercitata per apertura >8 kg <input checked="" type="checkbox"/> <8 kg <input type="checkbox"/>		
Elementi sporgenti Si <input checked="" type="checkbox"/> No <input type="checkbox"/>	Zerbino	
Zona antistante, profondità >150 cm <input checked="" type="checkbox"/> <150 cm <input type="checkbox"/>		
Zona retrostante, profondità >150 cm <input checked="" type="checkbox"/> <150 cm <input type="checkbox"/>		
Dislivello Si <input type="checkbox"/> No <input type="checkbox"/>		
Campanello per chiamata Si <input checked="" type="checkbox"/> No <input type="checkbox"/>		
Altezza campanello/citofono <80

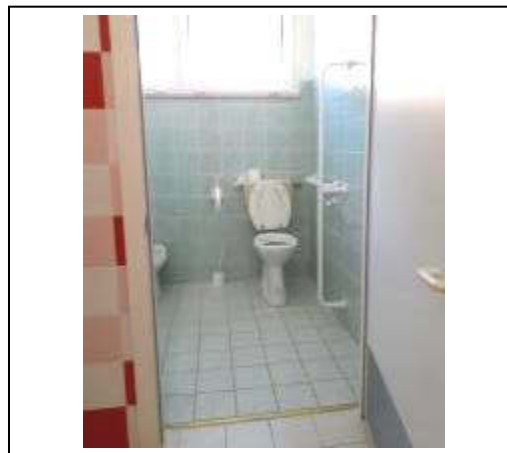
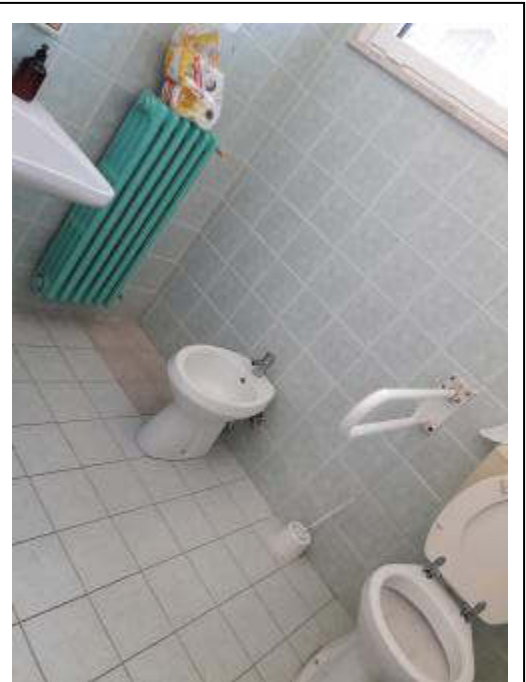
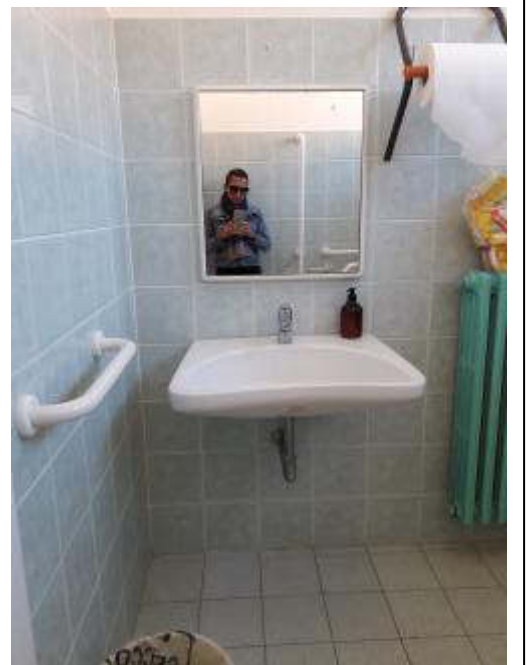
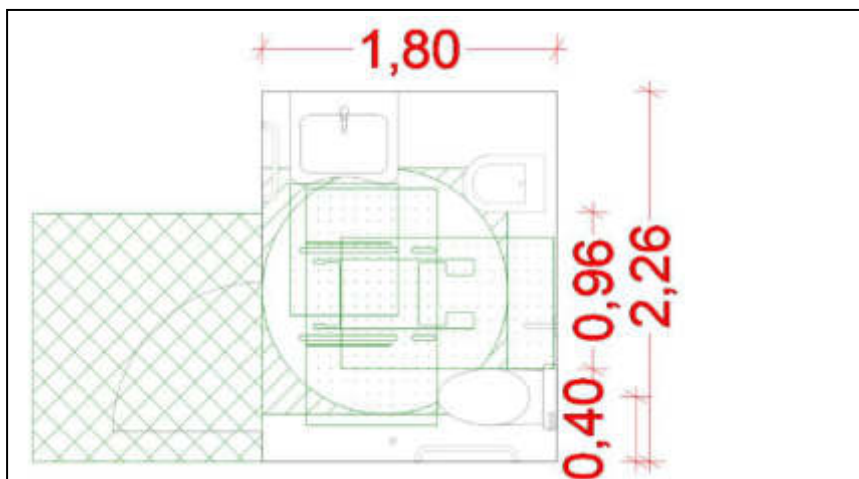
SERVIZIO ACCESSIBILE	
Presente Si <input checked="" type="checkbox"/> No <input type="checkbox"/>	
Interasse WC-maniglione e/o parete laterale	40
Distanza bordo WC-parete retrostante	75
Tipologia tazza	A pavimento
Altezza bordo superiore tazza	50
Presenza maniglioni Si <input checked="" type="checkbox"/> No <input type="checkbox"/>

Distanza maniglione	Laterale 15 da parete L 60 Verticale 100 da parete di fondo H 170 Ribaltabile 25 da bordo vaso
Altezza maniglione	80-90
Tipologia lavabo	Mensola
Altezza libera sottostante	75
Altezza lavabo	80
Distanza da parete retrostante	56
Tipologia rubinetto	Leva corta
Tipologia specchio	Fisso-H 100
Doccia	
Presente	
Si <input type="checkbox"/>	No <input checked="" type="checkbox"/>
Sedile ribaltabile	
Si <input type="checkbox"/>	No <input type="checkbox"/>
Altezza da terra	
Maniglioni fissi	
<input type="checkbox"/>	<input type="checkbox"/>
Maniglioni ribaltabili	
Si <input type="checkbox"/>	No <input type="checkbox"/>
Diametro	
Distanza parete	
Altezza	
Portata	
Contrasto cromatico componenti wc e pavimento	
Si <input type="checkbox"/>	No <input checked="" type="checkbox"/>
Larghezza porta	
90, H man. 100	
Tipologia anta	
A tirare

Il servizio igienico presente è unico, collocato all'interno di un blocco di servizi igienici per gli alunni e tuttavia i sanitari sono del tipo adatto all'utilizzo da parte di persona adulta e non è presente alcun ausilio per l'adattamento all'utilizzo da parte degli alunni.

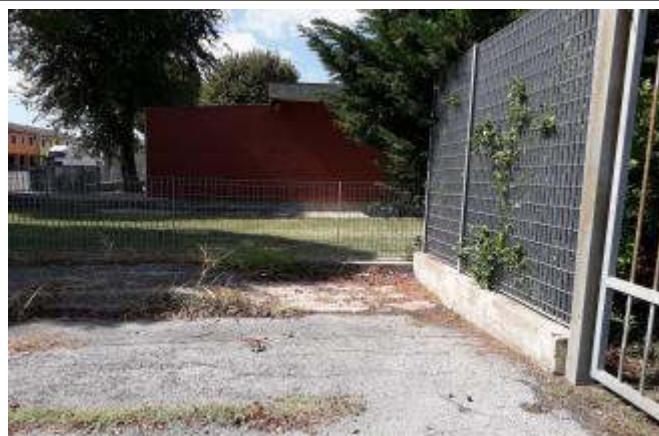
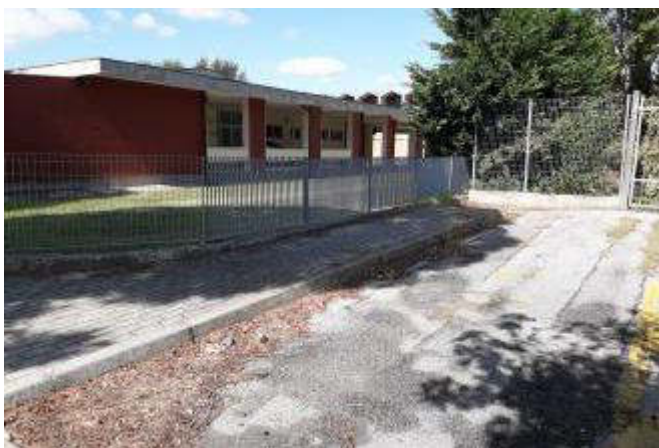
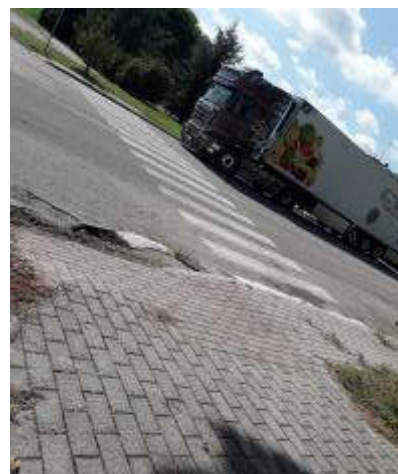
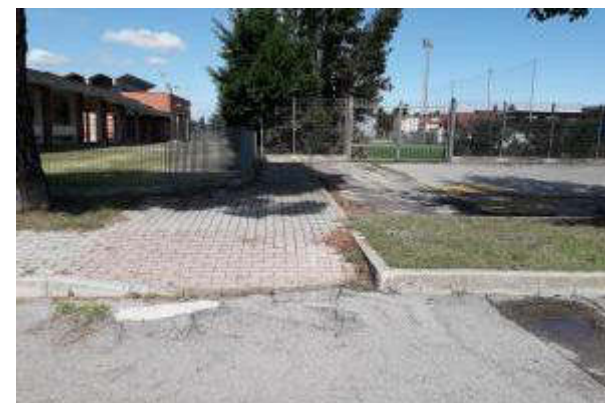
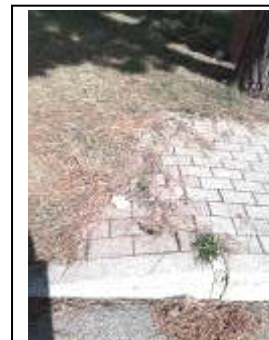
NON A NORMA	Pendenza longitudinale	Rampa carrabile in corrispondenza ingresso 20 %
	Pendenza trasversale	
	Altre criticità

Spesso si utilizza parcheggiare lungo la strada, in tal caso il raccordo avviene tramite la rampa carrabile di circa 20% di pendenza, oppure attraverso la rampa in prossimità dell'area parcheggio che però non è accessibile vista la presenza di radici rialzate sull'asfalto. Esiste una terza rampa alla fine del marciapiede sul lato opposto che è però raccordata ad una superficie erbosa e quindi non utilizzabile.

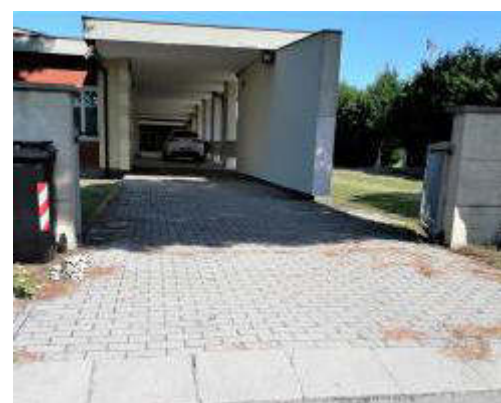
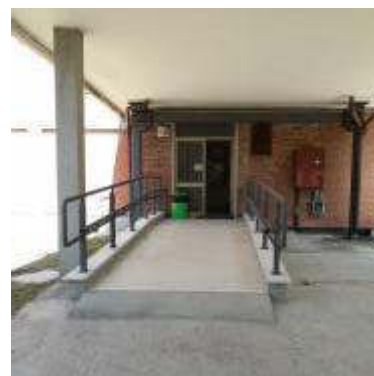
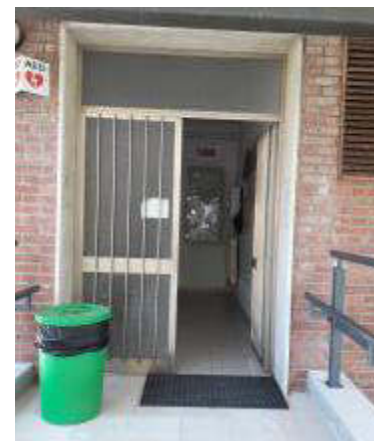
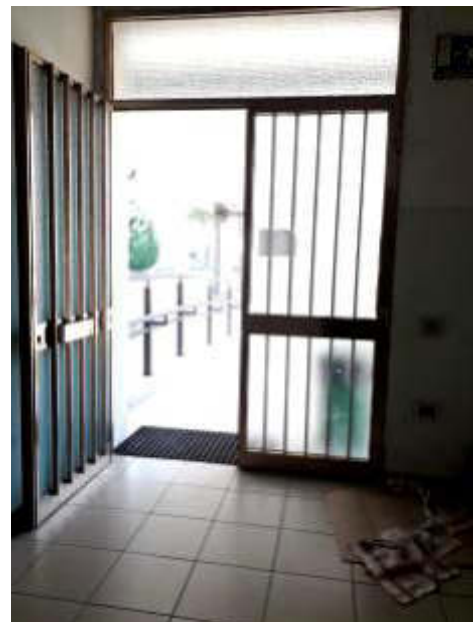
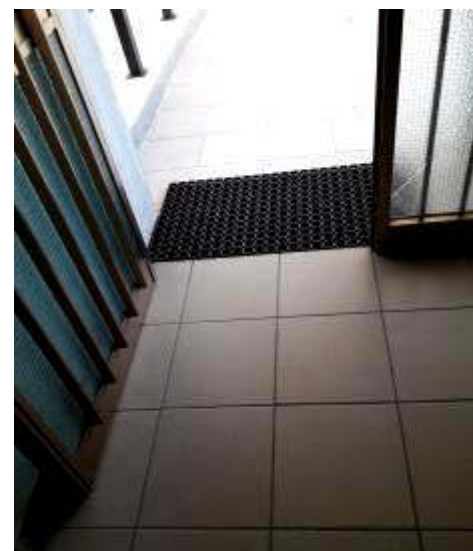
RAMPA di accesso	SI	NO
Pendenza a norma		10% X
Corrimano	H inf 70 Ø5 H sup 100 Ø5	
Variazione cromatica	X

Tipologia anta		
Anta Unica Con Apertura Esterna		(una 74m) apribile
Anta Unica Con Apertura Interna		
Doppia Anta Con Apertura Esterna		
Doppia Anta Con Apertura Interna	X	
Apertura Automatica		
Con Bussola		
Girevole		
Luce netta passaggio	150	
Altezza soglia	Complanare	
Altezza maniglia	H man 87	
Pressione esercitata per apertura >8 kg <input type="checkbox"/> <8 kg <input checked="" type="checkbox"/>		
Elementi sporgenti Si <input checked="" type="checkbox"/> No <input type="checkbox"/>	Zerbino	
Zona antistante, profondità >150 cm <input checked="" type="checkbox"/> <150 cm <input type="checkbox"/>		
Zona retrostante, profondità >150 cm <input checked="" type="checkbox"/> <150 cm <input type="checkbox"/>		
Dislivello Si <input type="checkbox"/> No <input checked="" type="checkbox"/>		
Campanello per chiamata Si <input type="checkbox"/> No <input checked="" type="checkbox"/>		
Altezza campanello/citofono <80 60-130 >130

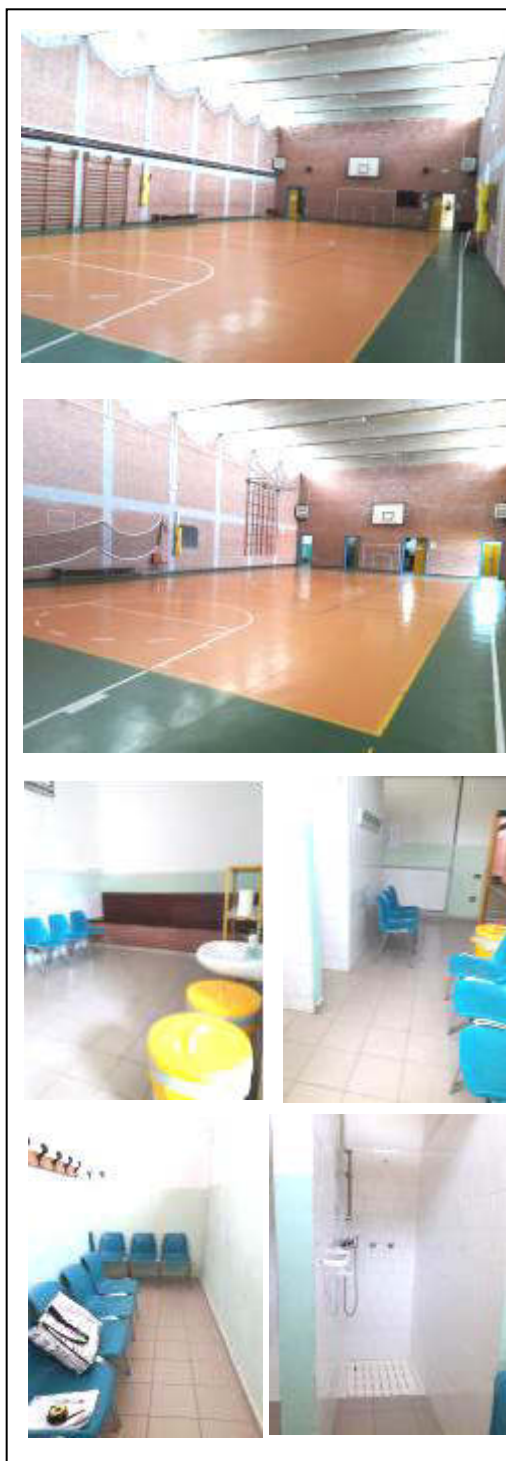
Collegamenti interni			
Gradino	<input type="checkbox"/>		
Ascensore	<input type="checkbox"/>		
Scala	<input type="checkbox"/>		
Rampa	<input type="checkbox"/>		
Servoscala	<input type="checkbox"/>		
Elevatore Verticale	<input type="checkbox"/>		
Giunti pavimentazione > 5 mm			
Si	<input type="checkbox"/>	No	<input checked="" type="checkbox"/>
Arredi fissi	SI	NO	
Creano ostacolo o strozzatura		X	
Utilizzabili da persone con difficoltà motorie e/o sensoriali		Parzialmente	
H banco informazioni/biglietteria >90 cm		Non presente	
Stalli di sosta	Note		
Si	<input checked="" type="checkbox"/>	No	<input type="checkbox"/>
Spazi di manovra	Note		
Si	<input checked="" type="checkbox"/>	No	<input type="checkbox"/>
Segnaletica	Note		
Si	<input type="checkbox"/>	No	<input checked="" type="checkbox"/>
Percorsi tattili	Note		
Si	<input type="checkbox"/>	No	<input checked="" type="checkbox"/>
<p>Note</p> <p>Lo spazio adibito a spogliatoio ha un'area centrale accessibile anche a persone su sedia a ruote anche se mancante di idonei arredi specifici. Tuttavia i vani doccia hanno una larghezza di 70 cm e non sono dotati di sedile ribaltabile nè di rubinetteria utilizzabile da persona su sedia a ruote o altre disabilità motorie. Lo spogliatoio non è utilizzabile in autonomia da ciechi o ipovedenti.</p>

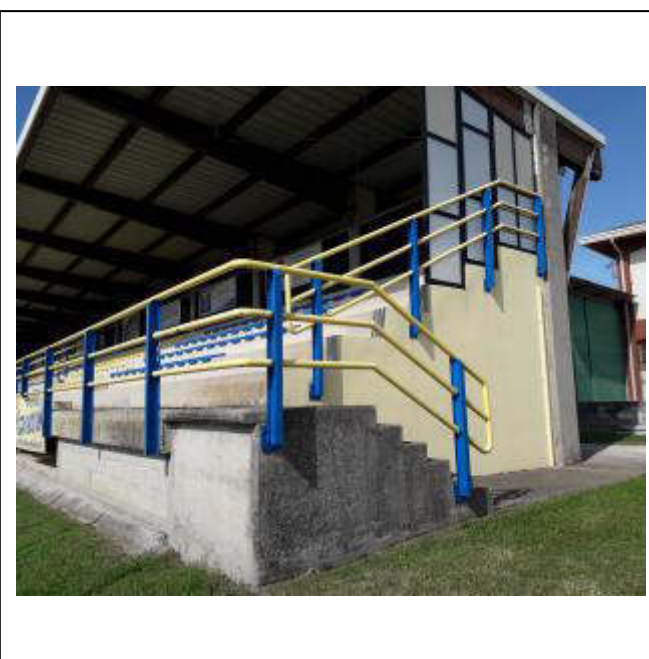
SPAZIO TRIBUNA

GRADONATE	
Superamento dislivello per accesso tribuna	
Gradino	<input type="checkbox"/>
Ascensore	<input type="checkbox"/>
Scala	<input checked="" type="checkbox"/>
Rampa	<input type="checkbox"/>
Servoscala	<input type="checkbox"/>
Elevatore Verticale	<input type="checkbox"/>
Dislivelli interni	
Gradino	<input checked="" type="checkbox"/>
Ascensore	<input type="checkbox"/>
Scala	<input type="checkbox"/>
Rampa	<input type="checkbox"/>

Servoscala	<input type="checkbox"/>	
Elevatore Verticale	<input type="checkbox"/>	
	SI	NO
Postazione accessibile		X
Spazio di manovra		X
Giunti pavimentazione > 5 mm		
Si <input type="checkbox"/> No <input checked="" type="checkbox"/>		
Arredi fissi (gradonate)	SI	NO
Creano ostacolo o strozzatura	Larghezza non sufficiente per passaggio o sosta sedia a ruote	
Utilizzabili da persone con difficoltà motorie e/o sensoriali		X
H banco informazioni/biglietteria >90 cm	110	Transenne interasse 65
Segnaletica	Note	
Si <input type="checkbox"/> No <input checked="" type="checkbox"/>		
Percorsi tattili	Note	
Si <input type="checkbox"/> No <input checked="" type="checkbox"/>		
Note

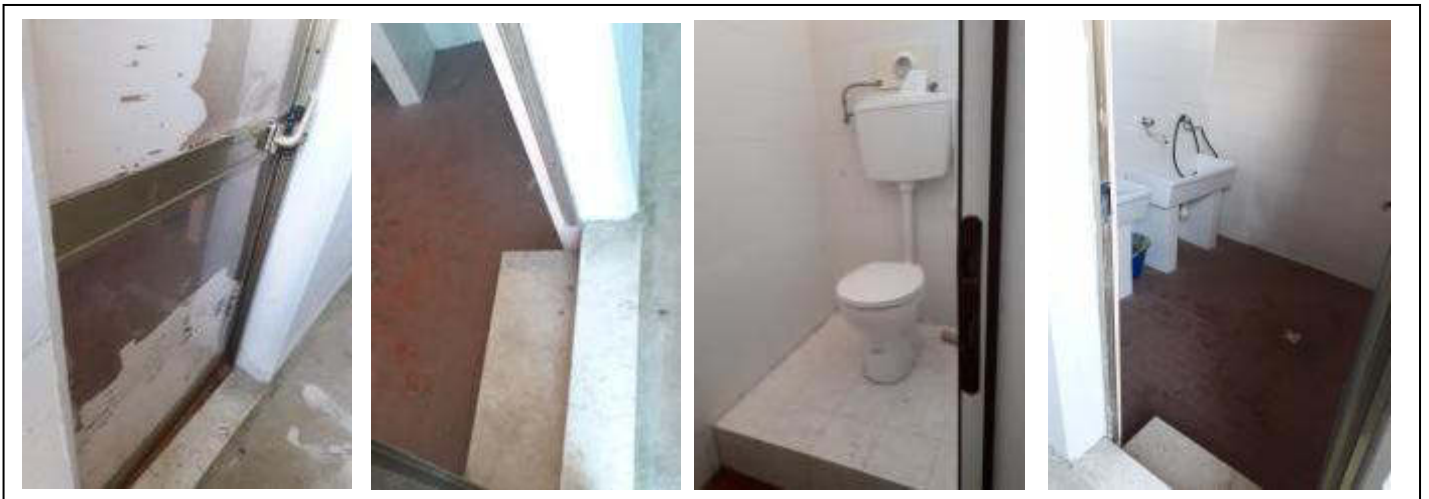
SERVIZI IGIENICI

SERVIZIO ACCESSIBILE
Presente
Si <input type="checkbox"/> No <input checked="" type="checkbox"/>

La struttura necessita di adeguamenti radicali perchè sia fruibile da parte di persone con disabilità.

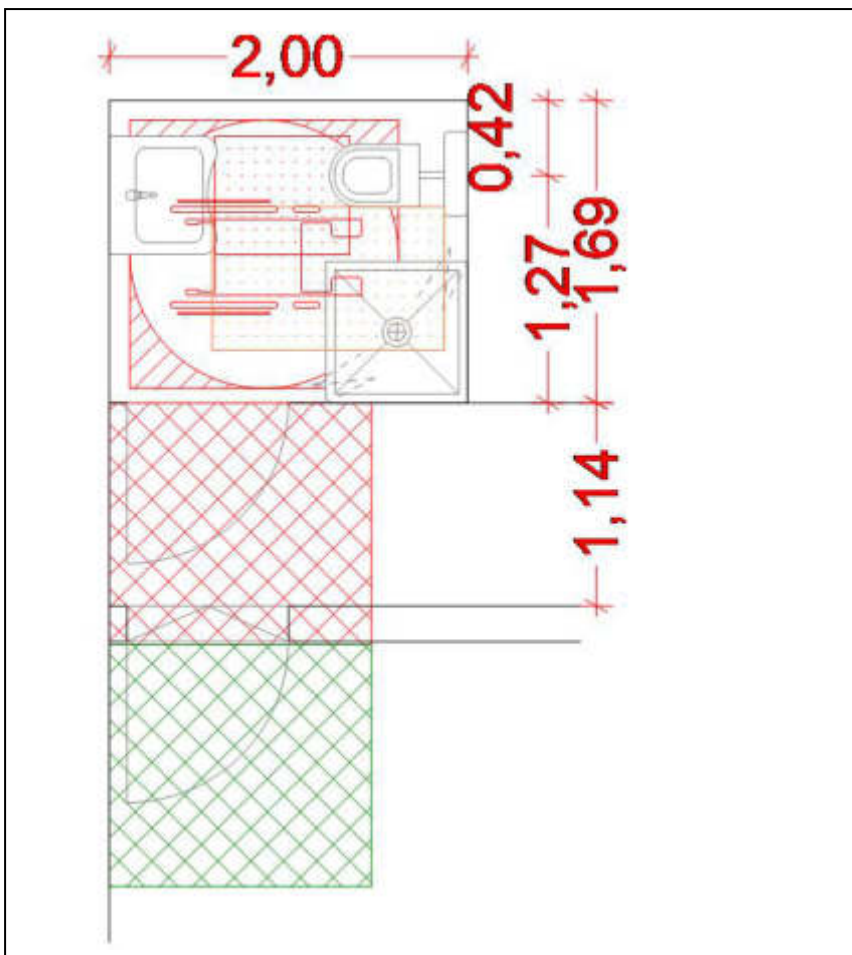
Lo spazio per l'apertura della porta del WC ha una profondità limitata e costringe a fare più di una manovra tenendo la porta dell'antibagno aperta. All'interno del WC non c'è spazio sufficiente per la rotazione della carrozzina, manca lo spazio per l'accostamento frontale al lavabo e l'accostamento laterale alla tazza può avvenire solo utilizzando lo spazio del piatto doccia a filo pavimento.

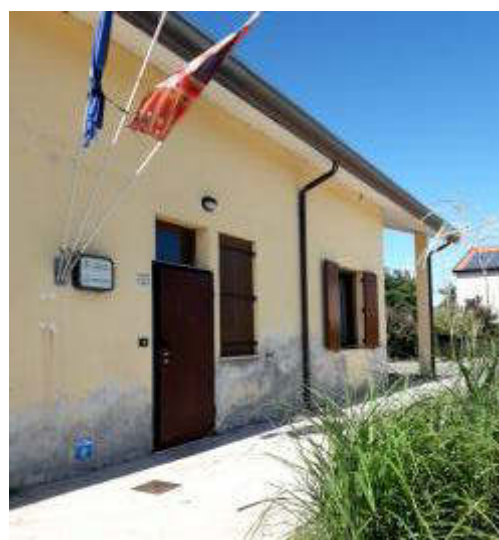
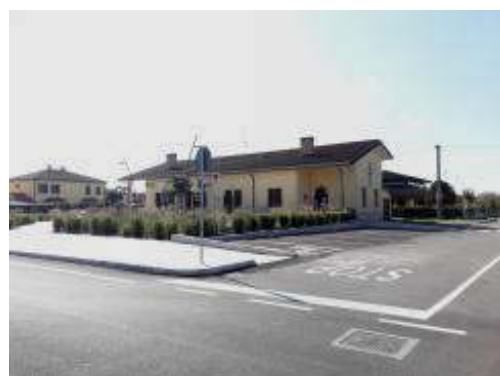
PORTA INGRESSO		
Tipo		
Principale	<input checked="" type="checkbox"/>	Secondario <input type="checkbox"/>
Protetto		
Si	<input type="checkbox"/>	No <input checked="" type="checkbox"/>
Anta a vetri segnalata		
Si	<input type="checkbox"/>	No <input type="checkbox"/>
Tipologia anta		
Anta Unica Con Apertura Esterna	x	100
Anta Unica Con Apertura Interna		
Doppia Anta Con Apertura Esterna		
Doppia Anta Con Apertura Interna		
Apertura Automatica		
Con Bussola		
Girevole

Altezza soglia	3	
Altezza maniglia	125, H barra 115	
Pressione esercitata per apertura >8 kg <input type="checkbox"/> <8 kg <input checked="" type="checkbox"/>		
Elementi sporgenti Si <input checked="" type="checkbox"/> No <input type="checkbox"/>	Zerbino	
Zona antistante, profondità >150 cm <input checked="" type="checkbox"/> <150 cm <input type="checkbox"/>		
Zona retrostante, profondità >150 cm <input checked="" type="checkbox"/> <150 cm <input type="checkbox"/>		
Dislivello Si <input type="checkbox"/> No <input type="checkbox"/>		
Campanello per chiamata Si <input checked="" type="checkbox"/> No <input type="checkbox"/>		
Altezza campanello/citofono		
<80		
80-130	X	
>130

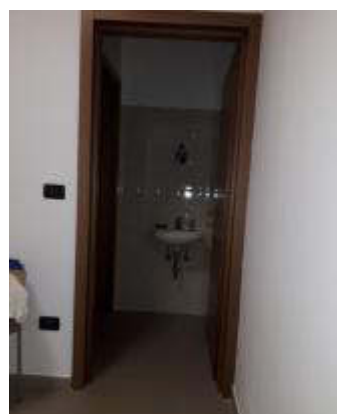
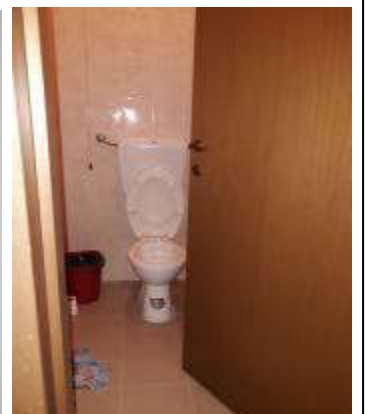
SERVIZIO ACCESSIBILE	
Presente	
Si <input type="checkbox"/>	No <input checked="" type="checkbox"/>

Misure nette interne 170*125, Porta LP 80 H man 106

L'edificio è accessibile in autonomia da persona con disabilità uditive. Non ci sono percorsi tattili o segnaletiche idonee per l'accesso in autonomia da parte di persona cieca mentre, a parte la soglia di altezza eccessiva l'accesso su sedia a ruote risulta agibile in autonomia. Non esiste servizio igienico accessibile. Non ci sono segnaletiche ed indicazioni per una comunicazione fruibile da parte di tutti. Gli arredi devono essere pensati per essere utilizzati da tutti.

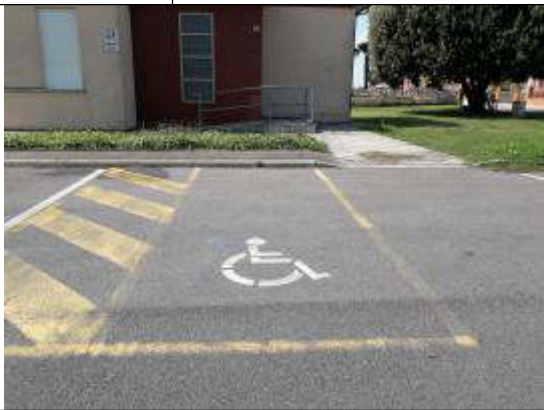
PARCHEGGI			SI/NO	Note
RISERVATO			X	
NON A NORMA	Misure minime 3,20-5,00_Nr. min. 1/50 140-180-490	X

Segnaletica non conforme alla normativa	X		
	Assenza palina verticale			
	Assenza di complanarità al percorso			
	Soluzioni per dislivelli			
	Altre criticità			
ASSENTE

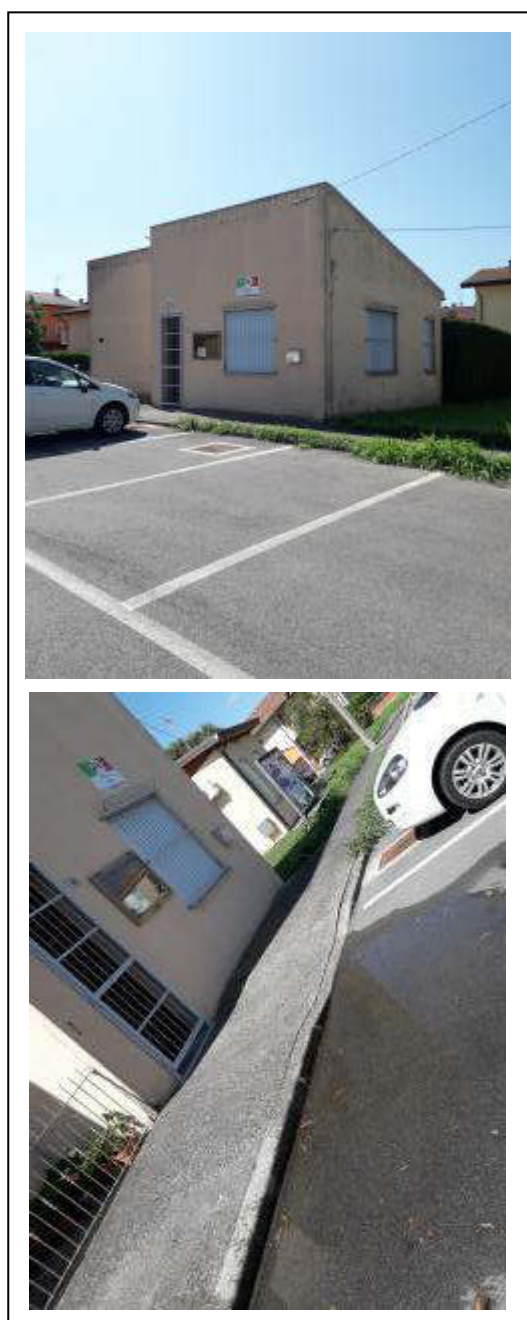
PORTA INGRESSO	
Tipo Principale <input checked="" type="checkbox"/> Secondario <input type="checkbox"/>	
Protetto Si <input type="checkbox"/> No <input checked="" type="checkbox"/>	
Anta a vetri segnalata Si <input type="checkbox"/> No <input type="checkbox"/>	
Tipologia anta	
Anta Unica Con Apertura Esterna	
Anta Unica Con Apertura Interna	X
Doppia Anta Con Apertura Esterna	
Doppia Anta Con Apertura Interna	
Apertura Automatica	
Con Bussola	
Girevole	
Luce passaggio	80
Altezza soglia	3
Altezza maniglia	102

Pressione esercitata per apertura >8 kg <input type="checkbox"/> <8 kg <input checked="" type="checkbox"/>	
Elementi sporgenti Si <input type="checkbox"/> No <input checked="" type="checkbox"/>	
Zona antistante, profondità >150 cm <input checked="" type="checkbox"/> <150 cm <input type="checkbox"/>	145
Zona retrostante, profondità >150 cm <input checked="" type="checkbox"/> <150 cm <input type="checkbox"/>	
Dislivello Si <input type="checkbox"/> No <input type="checkbox"/>	
Campanello per chiamata Si <input type="checkbox"/> No <input checked="" type="checkbox"/>	
Altezza campanello/citofono <80 80-130 >130

L'edificio è accessibile in autonomia da persona con disabilità uditive. Per l'accesso di persone con disabilità motorie è necessaria l'assistenza per l'apertura completa della porta di ingresso. Non esistono segnaletiche o percorsi tattili idonei all'accesso in autonomia da parte di persona cieca. L'edificio è accessibile nell'area di attesa che tuttavia presenta delle strozzature a causa delle sedie poste lungo la parete. L'ufficio era chiuso e pertanto non è stato possibile rilevarlo.

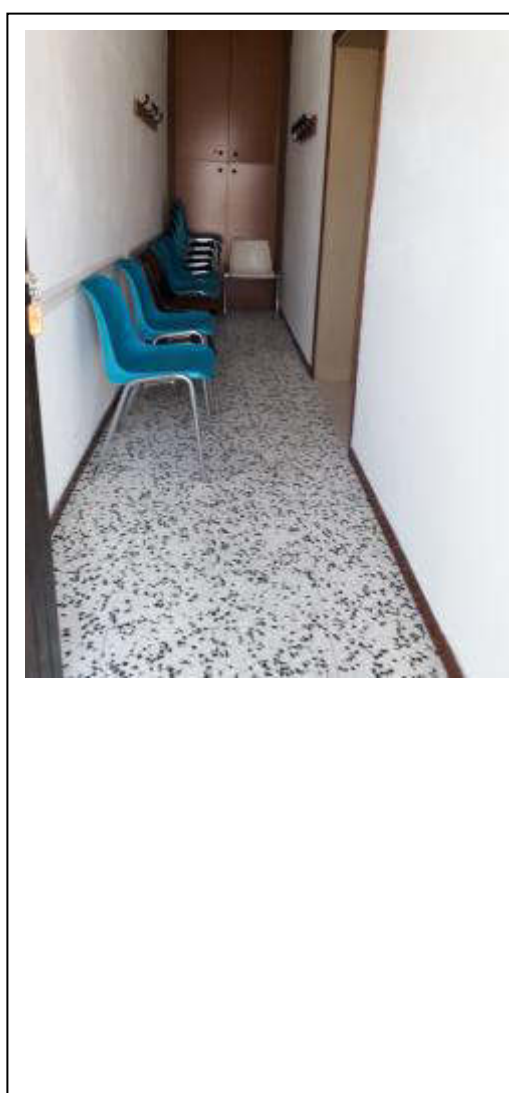
Arredi fissi	SI	NO
Creano ostacolo o strozzatura	Davanti sedie LP 63 X	
Non utilizzabili da persone con difficoltà motorie e/o sensoriali		X
H banco informazioni/biglietteria >90 cm		Non presente
Stalli di sosta Si <input type="checkbox"/> No <input checked="" type="checkbox"/>	Note	
Spazi di manovra Si <input type="checkbox"/> No <input checked="" type="checkbox"/>	Note	
Segnaletica Si <input type="checkbox"/> No <input checked="" type="checkbox"/>	Note	
Percorsi tattili Si <input type="checkbox"/> No <input checked="" type="checkbox"/>	Note	
Note

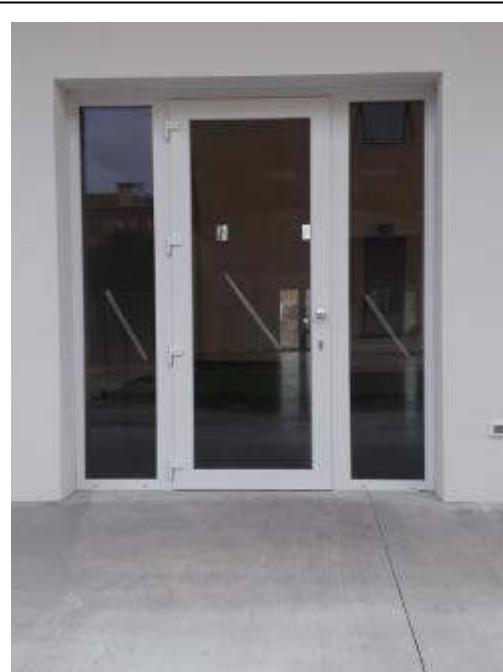
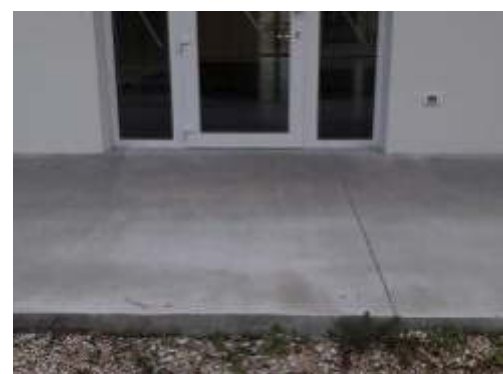
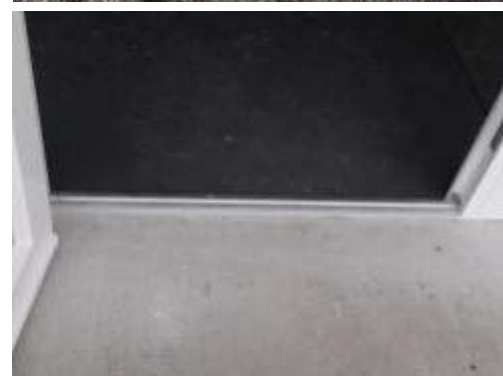
PORTA INGRESSO	
Tipo Principale <input checked="" type="checkbox"/> Secondario <input type="checkbox"/>	
Protetto Si <input checked="" type="checkbox"/> No <input type="checkbox"/>	
Anta a vetri segnalata Si <input type="checkbox"/> No <input checked="" type="checkbox"/>	
Tipologia anta	
Anta Unica Con Apertura Esterna	<input checked="" type="checkbox"/> 96
Anta Unica Con Apertura Interna	<input type="checkbox"/>
Doppia Anta Con Apertura Esterna	<input type="checkbox"/>
Doppia Anta Con Apertura Interna	<input type="checkbox"/>
Apertura Automatica	<input type="checkbox"/>
Con Bussola	<input type="checkbox"/>
Girevole	<input type="checkbox"/>
Altezza soglia	2 (soglia termica)
Altezza maniglia	Pomolo 120, H man int 108
Pressione esercitata per apertura >8 kg <input type="checkbox"/> <8 kg <input checked="" type="checkbox"/>	
Elementi sporgenti Si <input type="checkbox"/> No <input checked="" type="checkbox"/>

Zona antistante, profondità >150 cm <input checked="" type="checkbox"/> <150 cm <input type="checkbox"/>	
Zona retrostante, profondità >150 cm <input checked="" type="checkbox"/> <150 cm <input type="checkbox"/>	
Dislivello Si <input type="checkbox"/> No <input checked="" type="checkbox"/>	
Campanello per chiamata Si <input type="checkbox"/> No <input checked="" type="checkbox"/>	
Altezza campanello/citofono <80 60-130 >130	<input type="checkbox"/> <input type="checkbox"/> <input type="checkbox"/>

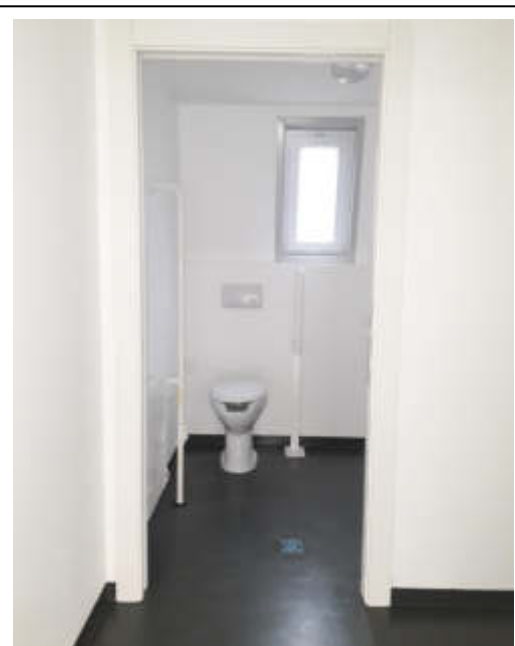
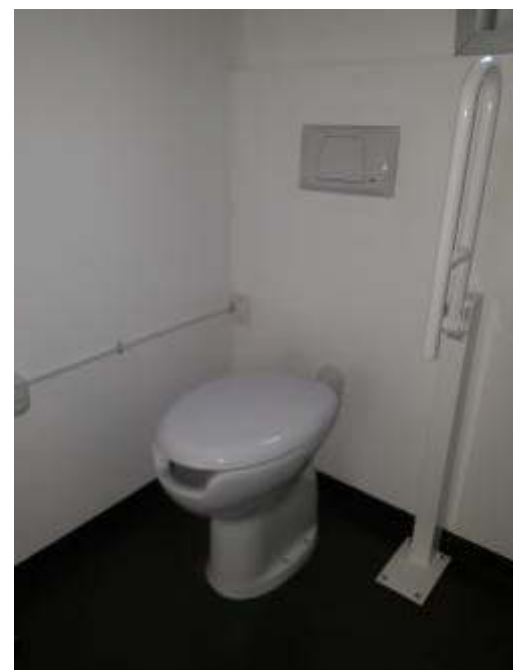
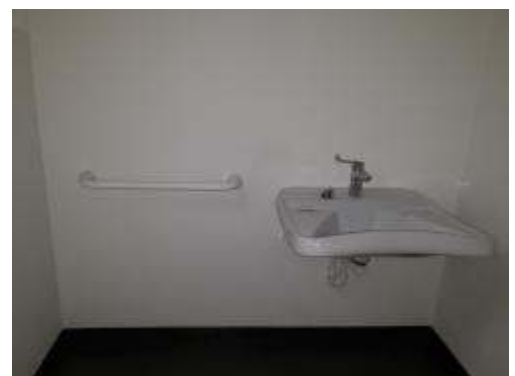
Altezza bordo superiore tazza	50
Presenza maniglioni	
Si <input checked="" type="checkbox"/> No <input type="checkbox"/>	
Distanza maniglione	Ribaltabile 20 bordo tazza Verticale 100 parete fondo
Altezza maniglione	Ribaltabile 80 Verticale 175
Tipologia lavabo	Mensola
Altezza libera sottostante	75
Altezza lavabo	80
Distanza da parete retrostante	57
Tipologia rubinetto	Leva lunga
Tipologia specchio	Non presente
Doccia	
Presente	
Si <input type="checkbox"/> No <input checked="" type="checkbox"/>	
Contrasto cromatico componenti wc e pavimento	
Si <input checked="" type="checkbox"/> No <input type="checkbox"/>	
Larghezza porta	AntiWC 90 H man. 106 WC 90 H nottolino 100
Tipologia anta	AntiWC a tirare WC Scorrevole

L'edificio è accessibile in autonomia da persona con disabilità motorie ed uditive. Non esistono attualmente segnaletiche o percorsi tattili idonei all'accesso in autonomia da parte di persona cieca nè apposite indicazioni per l'utilizzo in autonomia del servizio igienico riservato. La sistemazione esterna con i raccordi alla quota stradale e gli arredi devono ancora essere ultimati, si rimanda alla completa conclusione dei lavori la scheda integrale. I sanitari del servizio igienico accessibile sono del tipo adatto all'utilizzo da parte di persona adulta e non è presente alcun ausilio per l'adattamento all'utilizzo da parte degli alunni.

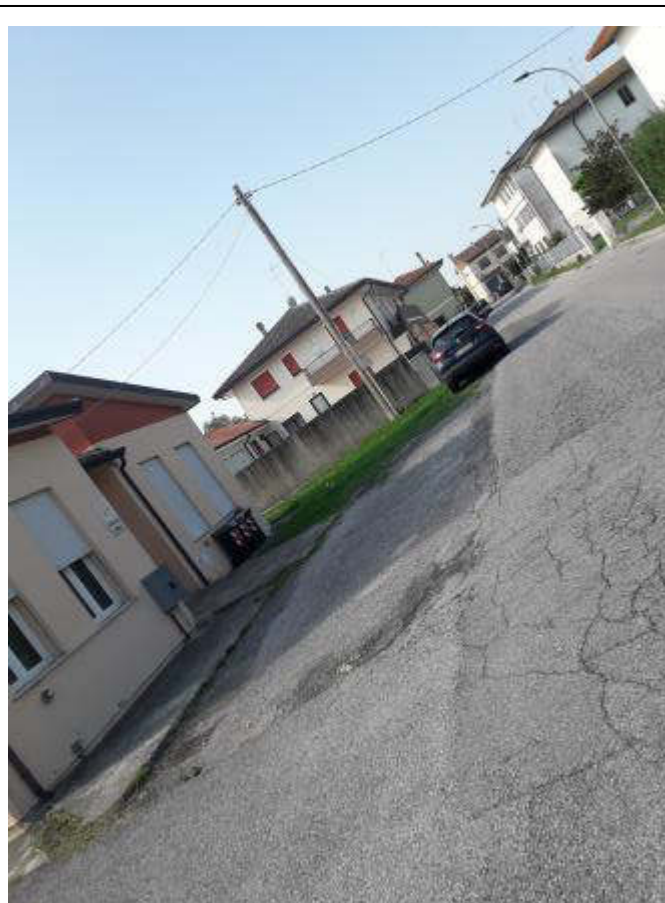
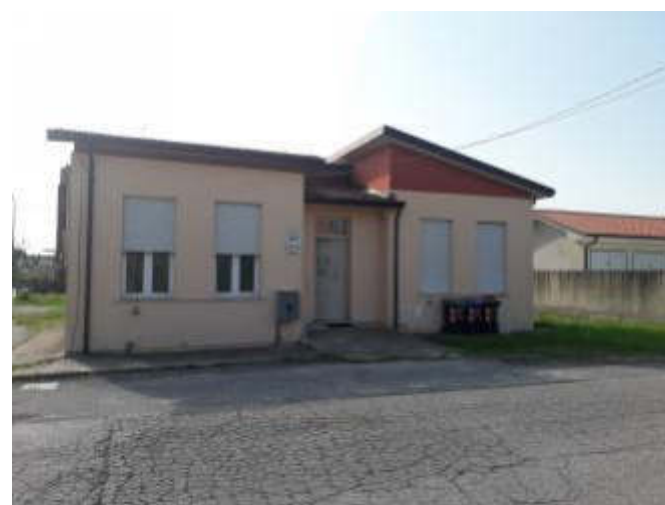
NON A NORMA	Pendenza longitudinale	
	Pendenza trasversale	
	Altre criticità

RAMPA	SI	NO
Pendenza a norma	7% X	
Corrimano		X
Variazione cromatica		X

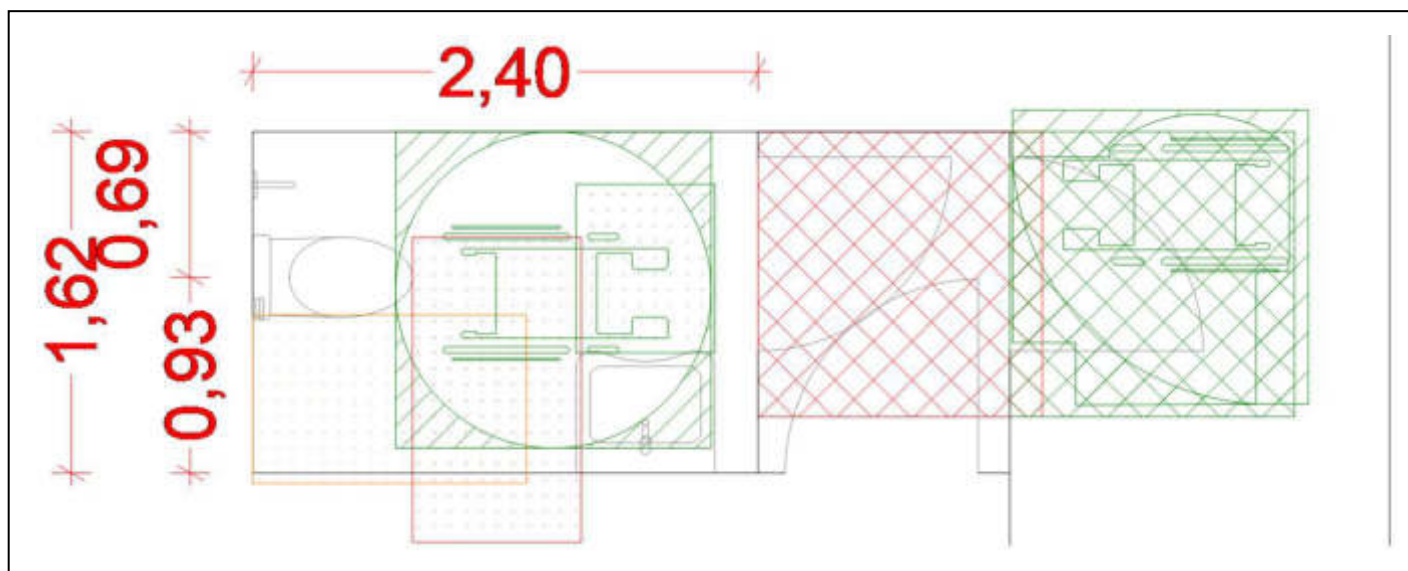
All'interno del bagno è possibile eseguire la rotazione completa della carrozzina tuttavia è difficoltoso l'accostamento laterale a causa della larghezza ridotta tra tazza e parete e impossibile quello perpendicolare. A questo si aggiunge la mancanza di spazi adeguati di apertura delle 3 porte nello spazio antistante il WC. Questo rende impossibile l'utilizzo in autonomia da parte di persona su sedia a ruote e anche da parte di persona cieca per l'assenza di idonea segnaletica.

L'edificio è accessibile in autonomia da persona con disabilità uditive. Non esistono segnaletiche o percorsi tattili idonei all'accesso in autonomia da parte di persona cieca. Il raccordo con l'area esterna, la mancanza di spazio complanare all'esterno dell'ingresso e la soglia troppo alta rendono necessaria l'assistenza o accompagnatore per persone su sedia a ruote, che ne hanno bisogno anche per usufruire del servizio igienico. Per consentire a tutti l'accesso alle informazioni occorre implementare un apparato segnaletico tattile, sonoro, luminoso e per pittogrammi che renda la comunicazione fruibile. Eventuali arredi fissi, appendiabiti ecc, devono essere pensati per l'utilizzo da parte di tutti.

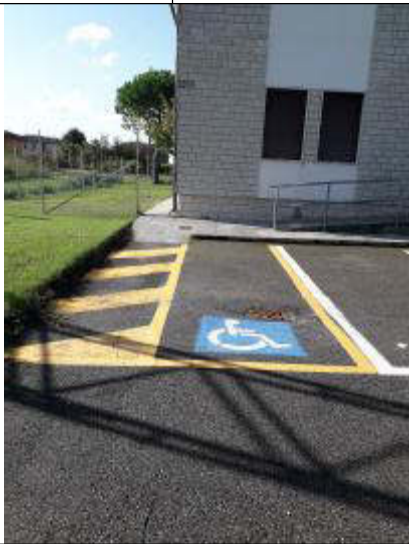
SI/NO	Note
RISERVATO			X	
NON A NORMA	Misure minime 3,20-5,00_Nr. min. 1/50 130-170-500	X

Segnaletica non conforme alla normativa Assenza palina verticale	X		
	Assenza di complanarità al percorso			
	Soluzioni per dislivelli			
	Altre criticità			
ASSENTE

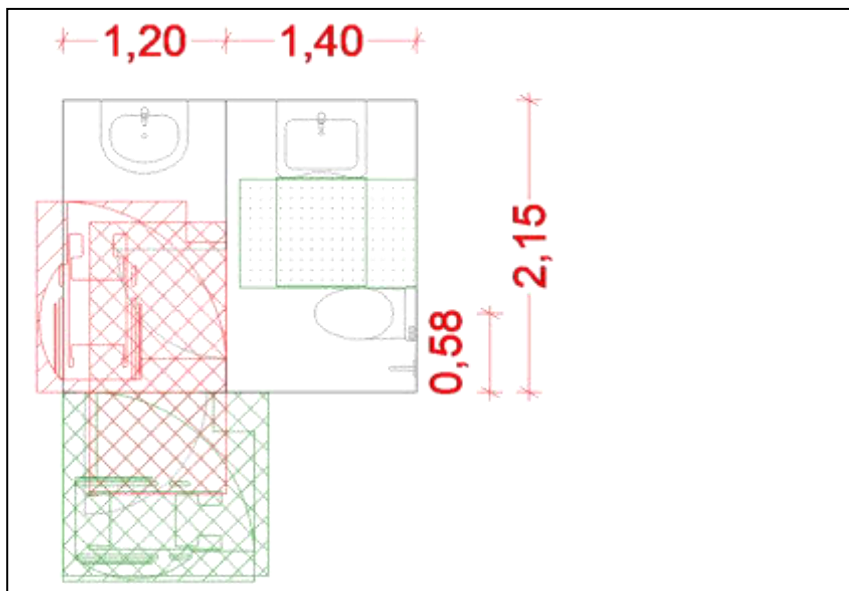
All'interno del bagno ci sono spazi regolari per l'accostamento laterale alla tazza e frontale al lavabo, anche se quest'ultimo ha un'altezza troppo elevata. Tuttavia la manovra combinata per l'accostamento ai sanitari risulta difficoltosa e impossibile la rotazione completa della sedia a ruote. Nell'antiwc non esiste uno spazio adeguato per l'apertura della porta e per la rotazione di 90° della carrozzina per l'accesso al WC. E' quindi necessario un accompagnatore per la fruizione del servizio igienico, che risulta tuttavia di dimensioni troppo contenute per ospitarne la presenza. Il WC non è fruibile in autonomia da parte di persona cieca per l'assenza di idonea segnaletica.

L'edificio è accessibile in autonomia da persona con disabilità motorie ed uditive. Non esistono segnaletiche o percorsi tattili idonei all'accesso in autonomia da parte di persona cieca. Il servizio igienico e l'antibagno hanno dimensioni e caratteristiche tali da non essere fruibili in autonomia da persona su sedia a ruote. Per rendere accessibili le informazioni occorre integrare l'ambiente con un apparato segnaletico tattile, sonoro, luminoso e per pittogrammi. Eventuali arredi fissi, appendiabiti ecc, devono essere pensati per l'utilizzo da parte di tutti.

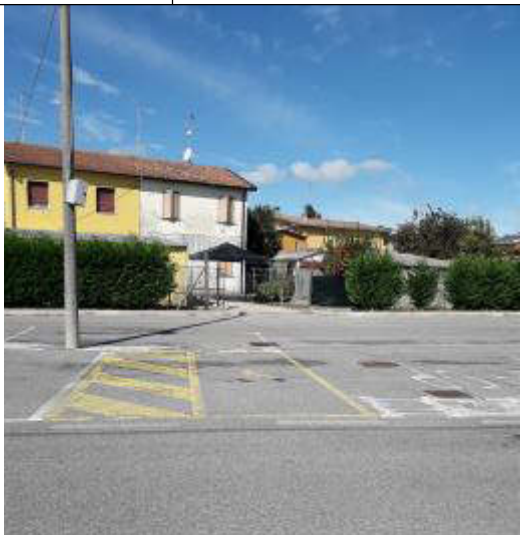
SI/NO	Note
RISERVATO			X	In area parcheggio pubblica di fronte all'edificio
NON A NORMA	Misure minime 3,20-5,00_Nr. min. 1/50 167-143-480	X

Segnaletica non conforme alla normativa	X		
	Assenza palina verticale			
	Assenza di complanarità al percorso			
	Soluzioni per dislivelli			
	Altre criticità			
ASSENTE

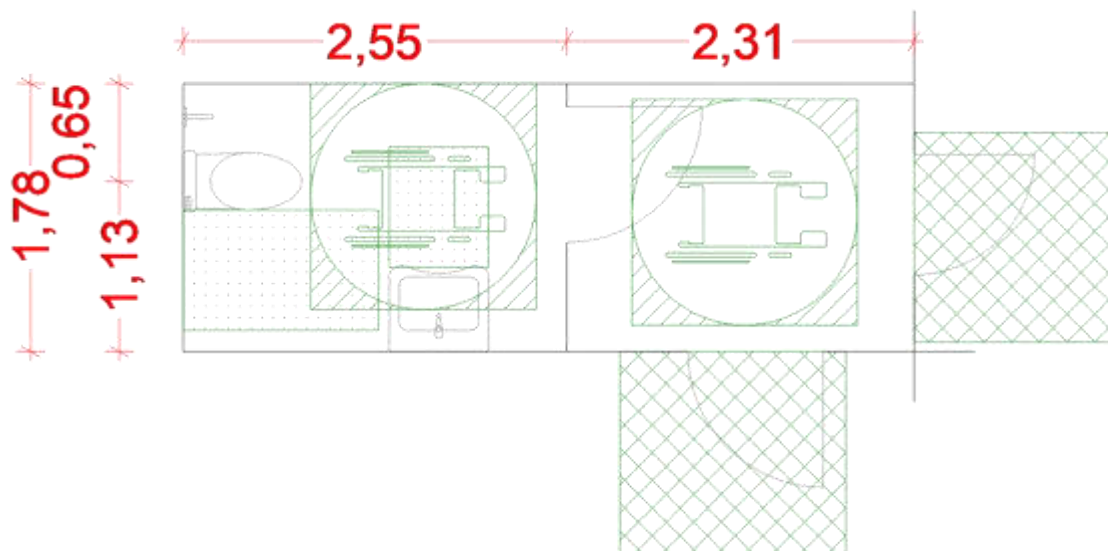
SERVIZIO ACCESSIBILE	
Presente Si <input checked="" type="checkbox"/> No <input type="checkbox"/>	
Interasse WC-maniglione e/o parete laterale	65
Distanza bordo WC-parete retrostante	79
Tipologia tazza	A pavimento
Altezza bordo superiore tazza	49
Presenza maniglioni Si <input checked="" type="checkbox"/> No <input type="checkbox"/>	
Distanza maniglione	Ribaltabile 23 da bordo vaso
Altezza maniglione	80
Tipologia lavabo	Mensola
Altezza libera sottostante	72
Altezza lavabo	80
Distanza da parete retrostante	56
Tipologia rubinetto	Leva lunga

Tipologia specchio	Assente	
Doccia		
Presente		
Si <input type="checkbox"/> No <input checked="" type="checkbox"/>		
Sedile ribaltabile		
Si <input type="checkbox"/> No <input type="checkbox"/>		
Altezza da terra		
Maniglioni fissi		
<input type="checkbox"/>	<input type="checkbox"/>	
Maniglioni ribaltabili		
Si <input type="checkbox"/> No <input type="checkbox"/>		
Diametro		
Distanza parete		
Altezza		
Portata		
Contrasto cromatico componenti wc e pavimento		
Si <input type="checkbox"/> No <input checked="" type="checkbox"/>		
Larghezza porta	Antiwc e WC L 90, H man 100	
Tipologia anta	A tirare

Il bagno risulta conforme all'utilizzo da parte di persona su sedia a ruote, a parte il pulsante scarico acqua collocato nella cassetta che potrebbe renderne difficoltoso l'azionamento. Non ci sono segnaletiche idonee a persone cieche o ipovedenti.
