Piano per l'Eliminazione delle Barriere Architettoniche

Comune di Porto Tolle

dicembre 2019

Schede edifici pubblici

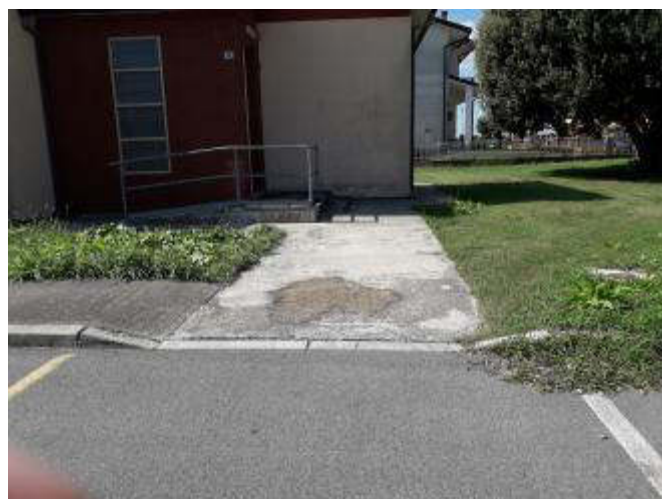
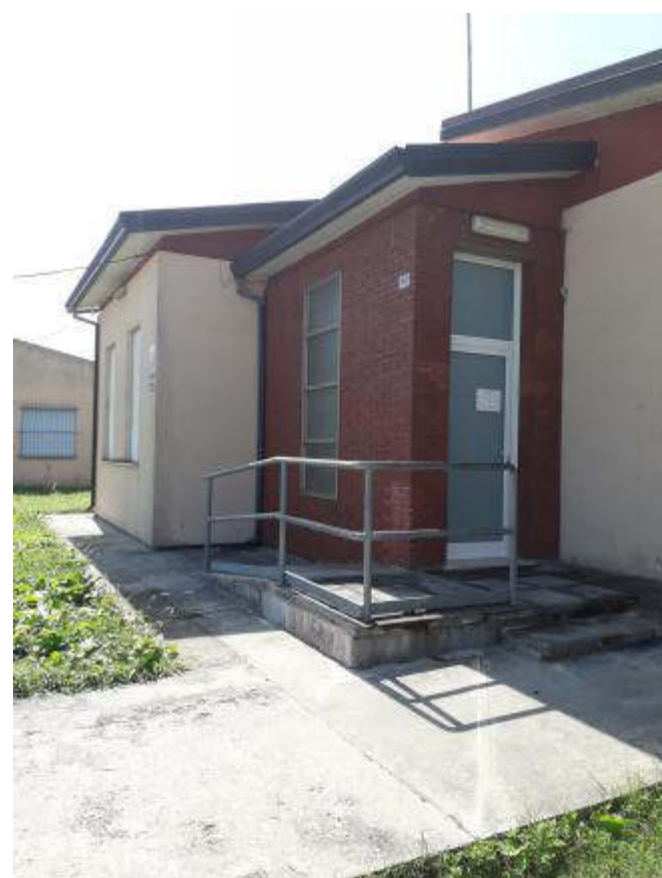
NON A NORMA	Pendenza longitudinale	
	Pendenza trasversale	
	Altre criticità

RAMPA	SI	NO
Pendenza a norma		10% X
Corrimano	X	
Variazione cromatica		X

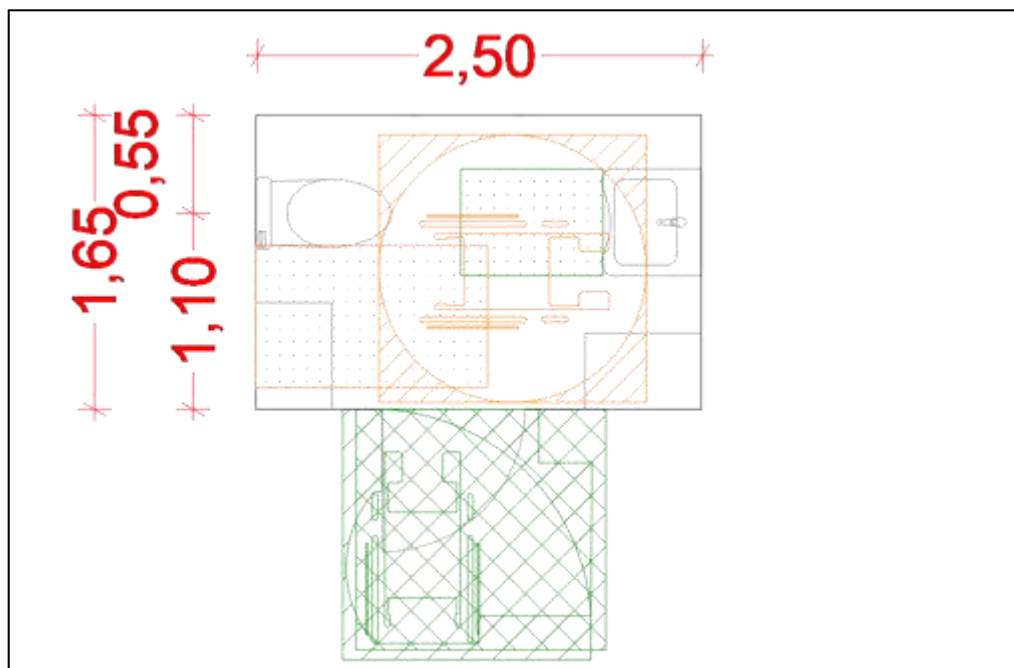
SERVIZIO ACCESSIBILE	
Presente Si <input checked="" type="checkbox"/> No <input type="checkbox"/>	
Interasse WC-maniglione e/o parete laterale	55
Distanza bordo WC-parete retrostante	75
Tipologia tazza	A pavimento
Altezza bordo superiore tazza	48
Presenza maniglioni Si <input type="checkbox"/> No <input checked="" type="checkbox"/>	
Distanza maniglione	
Altezza maniglione	
Tipologia lavabo	Mensola
Altezza libera sottostante	72
Altezza lavabo	80
Distanza da parete retrostante	55
Tipologia rubinetto	Leva lunga

Tipologia specchio	Assente	
Doccia		
Presente		
Si <input type="checkbox"/> No <input checked="" type="checkbox"/>		
Sedile ribaltabile		
Si <input type="checkbox"/> No <input type="checkbox"/>		
Altezza da terra		
Maniglioni fissi		
<input type="checkbox"/> <input type="checkbox"/>		
Maniglioni ribaltabili		
Si <input type="checkbox"/> No <input type="checkbox"/>		
Diametro		
Distanza parete		
Altezza		
Portata		
Contrasto cromatico componenti wc e pavimento		
Si <input type="checkbox"/> No <input checked="" type="checkbox"/>		
Larghezza porta	L 90, H man 107	
Tipologia anta	A tirare

All'interno del bagno gli spazi sarebbero sufficienti per l'accostamento laterale alla tazza e frontale al lavabo tuttavia la presenza di armadiature all'interno del bagno impedisce la manovra di una carrozzina. Non sono presenti maniglioni. Non ci sono segnaletiche idonee a persone cieche o ipovedenti.

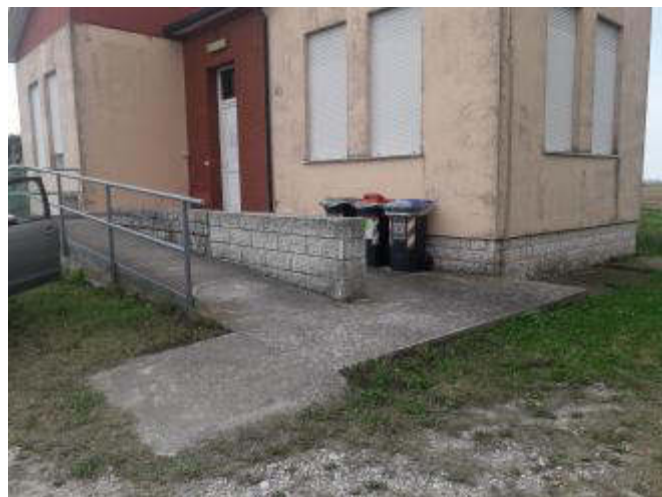
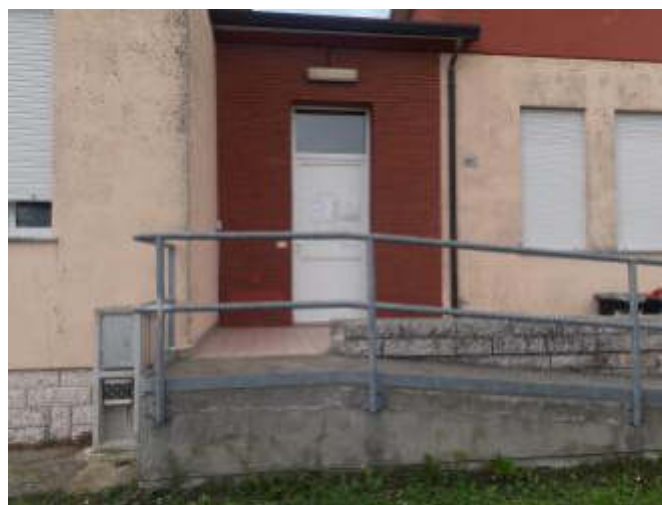
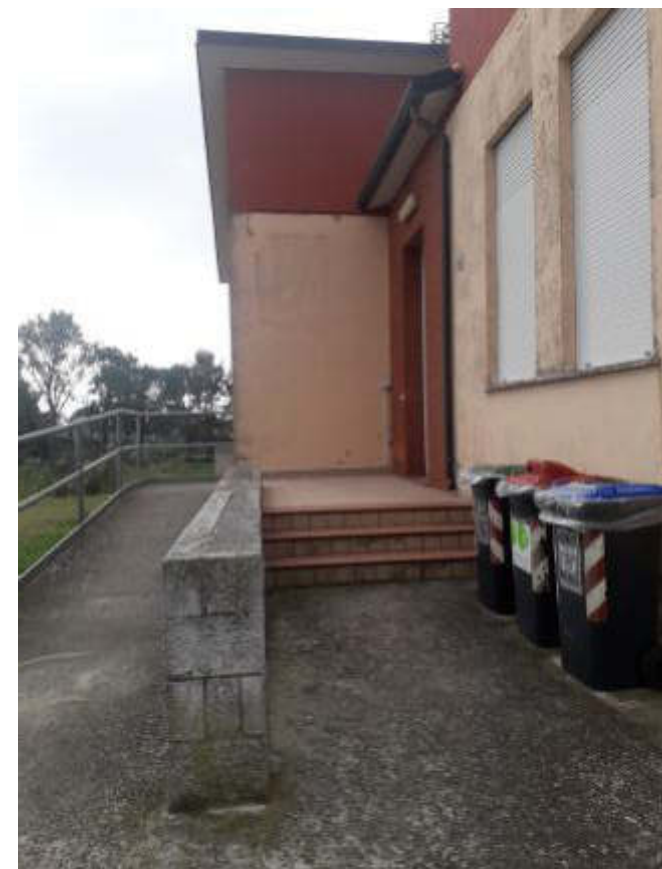
NON A NORMA	Pendenza longitudinale	
	Pendenza trasversale	
	Altre criticità

RAMPA	SI	NO
Pendenza a norma		15% X
Corrimano	X	
Variazione cromatica		X

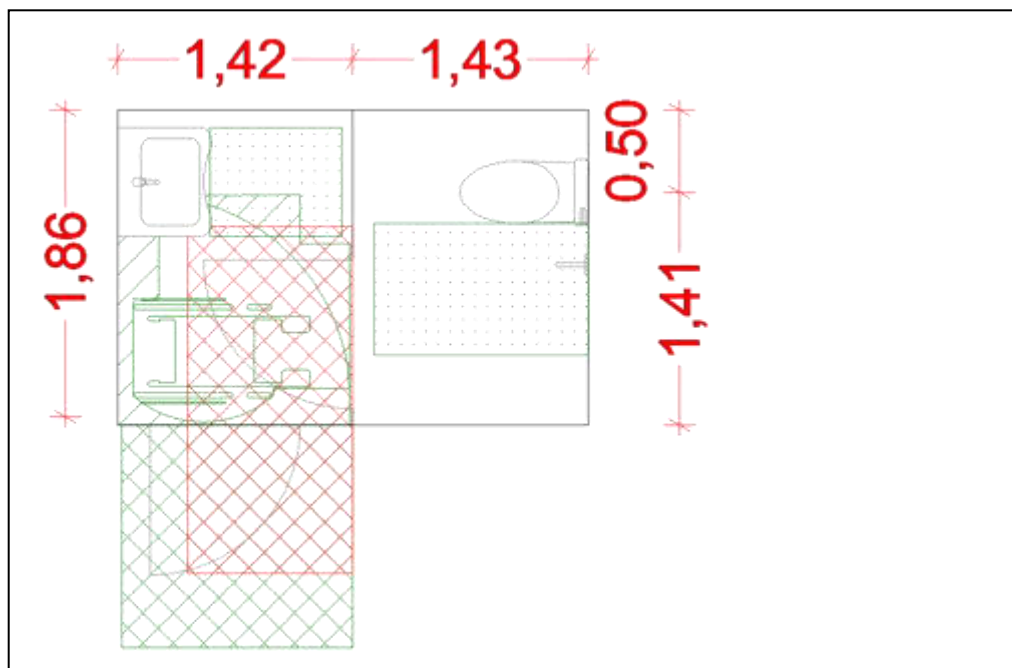
SERVIZIO ACCESSIBILE	
Presente Si <input checked="" type="checkbox"/> No <input type="checkbox"/>	
Interasse WC-maniglione e/o parete laterale	50
Distanza bordo WC-parete retrostante	78
Tipologia tazza	A pavimento
Altezza bordo superiore tazza	48
Presenza maniglioni Si <input checked="" type="checkbox"/> No <input type="checkbox"/>	
Distanza maniglione	Ribaslabile 20 cm bordo vaso
Altezza maniglione	80
Tipologia lavabo	Mensola
Altezza libera sottostante	72
Altezza lavabo	80
Distanza da parete retrostante	56
Tipologia rubinetto	Leva lunga

Tipologia specchio	Assente
Doccia	
Presente	
Si <input type="checkbox"/> No <input checked="" type="checkbox"/>	
Sedile ribaltabile	
Si <input type="checkbox"/> No <input type="checkbox"/>	
Altezza da terra	
Maniglioni fissi	
<input type="checkbox"/> <input type="checkbox"/>	
Maniglioni ribaltabili	
Si <input type="checkbox"/> No <input type="checkbox"/>	
Diametro	
Distanza parete	
Altezza	
Portata	
Contrasto cromatico componenti wc e pavimento	
Si <input checked="" type="checkbox"/> No <input type="checkbox"/>	
Larghezza porta	L 90, H man 106
Tipologia anta	A tirare

Il bagno ha dimensioni sufficienti per l'accostamento laterale alla tazza attraverso una manovra combinata ma non c'è uno spazio idoneo all'apertura della porta del WC. Anche la posizione del lavabo rende obbligatoria una manovra combinata per l'accostamento frontale. Questi elementi rendono difficile usufruire in autonomia del servizio igienico da parte di persona su sedia a ruote. Non ci sono segnaletiche idonee a persone cieche o ipovedenti.

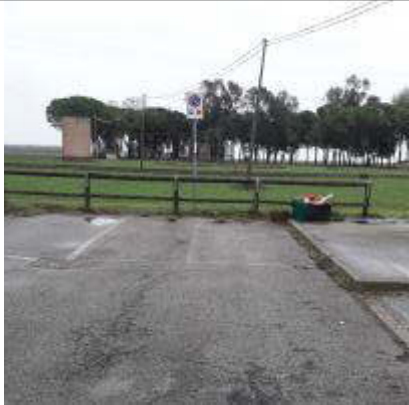
SI/NO	Note
RISERVATO			SI	
NON A NORMA	Misure minime 3,20-5,00_Nr. min. 1/50 140-180-495	X

Segnaletica non conforme alla normativa			
	Assenza di complanarità al percorso			
	Soluzioni per dislivelli			
	Altre criticità			Segnaletica orizzontale sbiadita
ASSENTE

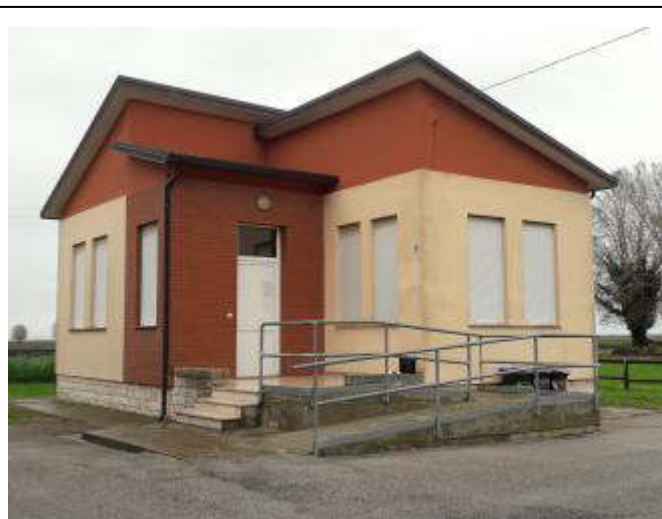
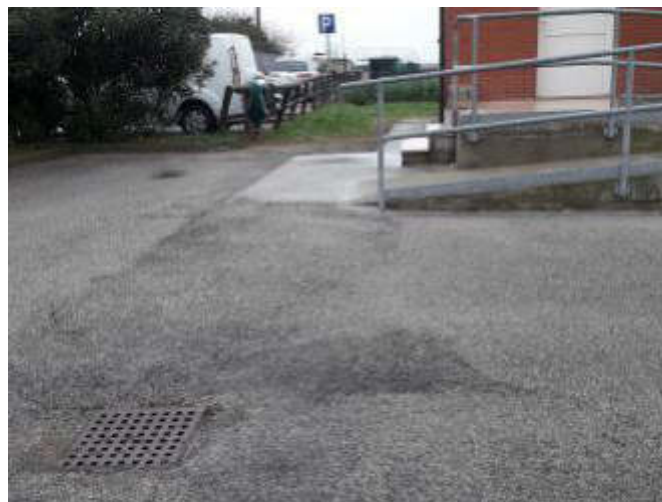
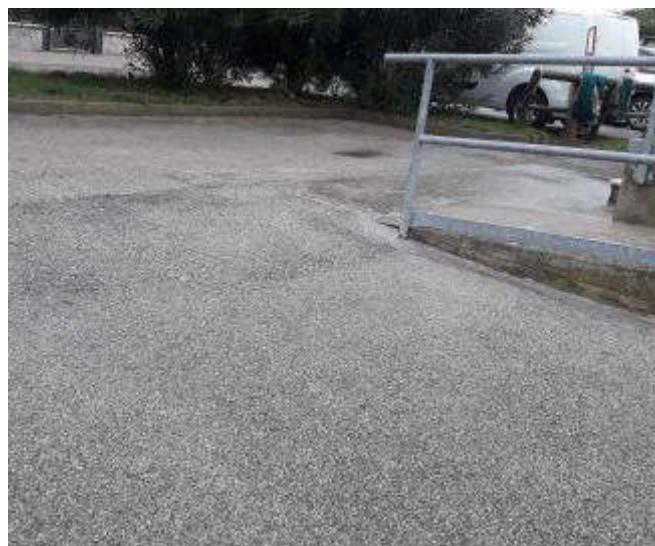
RAMPA	SI	NO
Pendenza a norma	X	
Corrimano	X	
Variazione cromatica		X

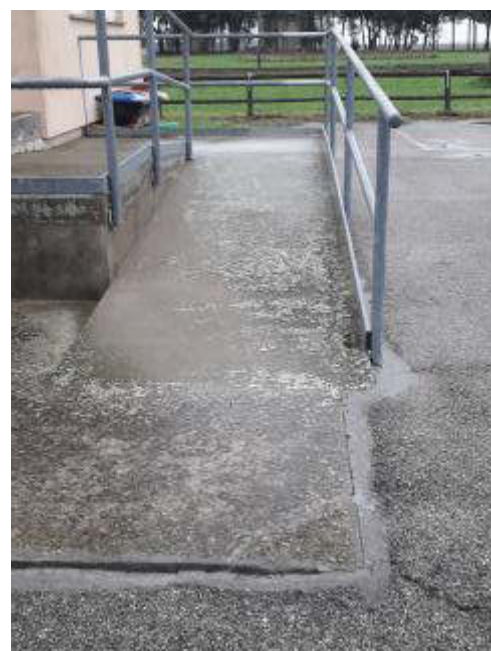
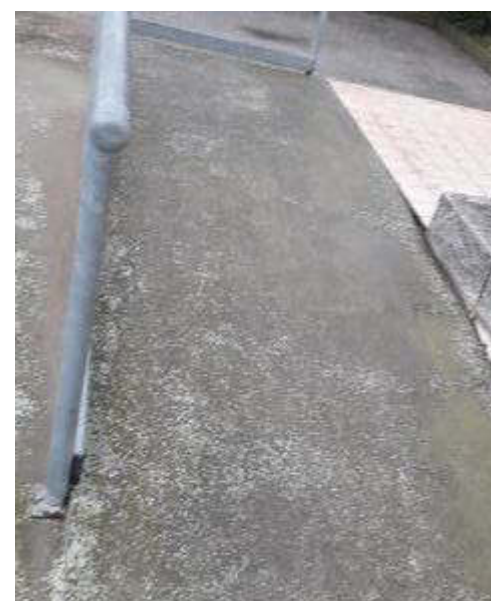
PORTA INGRESSO	
Tipo Principale <input checked="" type="checkbox"/> Secondario <input type="checkbox"/>	
Protetto Si <input type="checkbox"/> No <input checked="" type="checkbox"/>	
Anta a vetri segnalata Si <input type="checkbox"/> No <input type="checkbox"/>	
Tipologia anta	
Anta Unica Con Apertura Esterna	
Anta Unica Con Apertura Interna	X
Doppia Anta Con Apertura Esterna	
Doppia Anta Con Apertura Interna	
Apertura Automatica	
Con Bussola	
Girevole	
Altezza soglia	2,5
Altezza maniglia	120

Pressione esercitata per apertura >8 kg <input checked="" type="checkbox"/> <8 kg <input type="checkbox"/>				
Elementi sporgenti Si <input type="checkbox"/> No <input checked="" type="checkbox"/>				
Zona antistante, profondità >150 cm <input checked="" type="checkbox"/> <150 cm <input type="checkbox"/>				
Zona retrostante, profondità >150 cm <input checked="" type="checkbox"/> <150 cm <input type="checkbox"/>				
Dislivello Si <input type="checkbox"/> No <input type="checkbox"/>				
Campanello per chiamata Si <input checked="" type="checkbox"/> No <input type="checkbox"/>				
Altezza campanello/citofono <80 80-130 >130

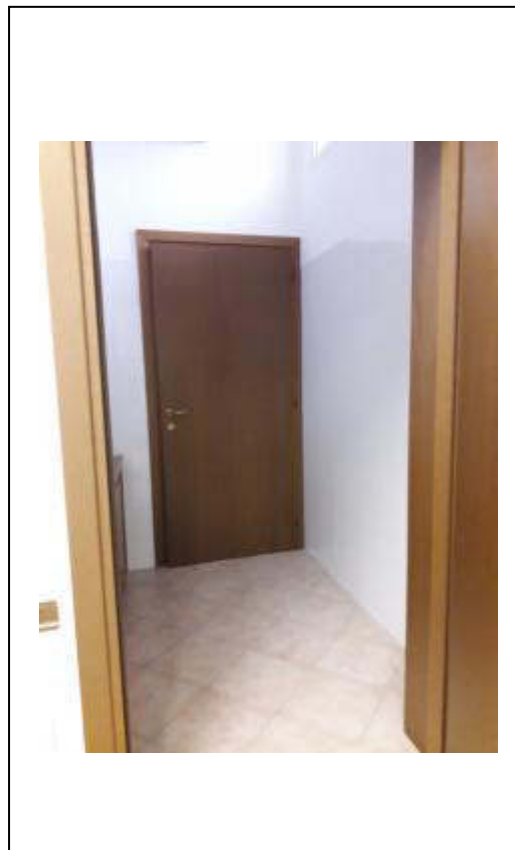
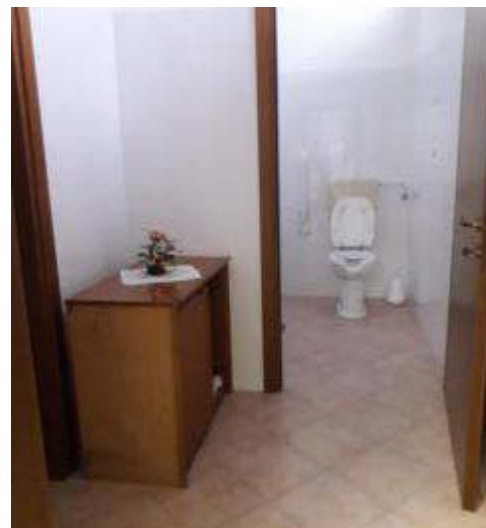
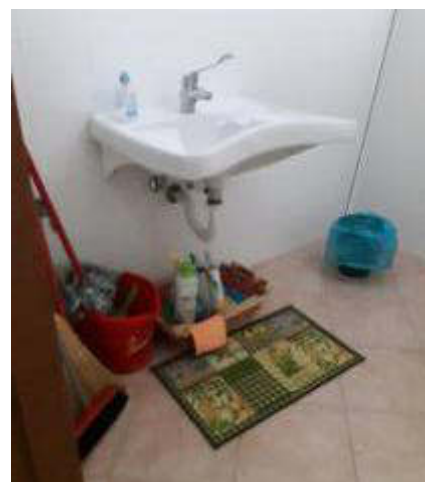
SERVIZIO ACCESSIBILE	
Presente Si <input checked="" type="checkbox"/> No <input type="checkbox"/>	
Interasse WC-maniglione e/o parete laterale	50
Distanza bordo WC-parete retrostante	75
Tipologia tazza	A pavimento
Altezza bordo superiore tazza	50
Presenza maniglioni Si <input checked="" type="checkbox"/> No <input type="checkbox"/>	
Distanza maniglione	Ribaltabile 22 cm bordo vaso
Altezza maniglione	80
Tipologia lavabo	Mensola
Altezza libera sottostante	74
Altezza lavabo	82
Distanza da parete retrostante	57
Tipologia rubinetto	Leva lunga

Tipologia specchio	Assente
Doccia	
Presente	
Si <input type="checkbox"/> No <input checked="" type="checkbox"/>	
Sedile ribaltabile	
Si <input type="checkbox"/> No <input type="checkbox"/>	
Altezza da terra	
Maniglioni fissi	
<input type="checkbox"/> <input type="checkbox"/>	
Maniglioni ribaltabili	
Si <input type="checkbox"/> No <input type="checkbox"/>	
Diametro	
Distanza parete	
Altezza	
Portata	
Contrasto cromatico componenti wc e pavimento	
Si <input type="checkbox"/> No <input checked="" type="checkbox"/>	
Larghezza porta	Antibagno da visite L 80, H man 106
Tipologia anta	Antibagno da attesa L 90 H man 96
	WC L 93 H man 106
	A tirare

Nell'antibagno la presenza di un mobile impedisce la rotazione della carrozzina e la manovra per l'apertura della porta del WC dalla sala visite. Non ci sono segnaletiche idonee a persone cieche o ipovedenti.

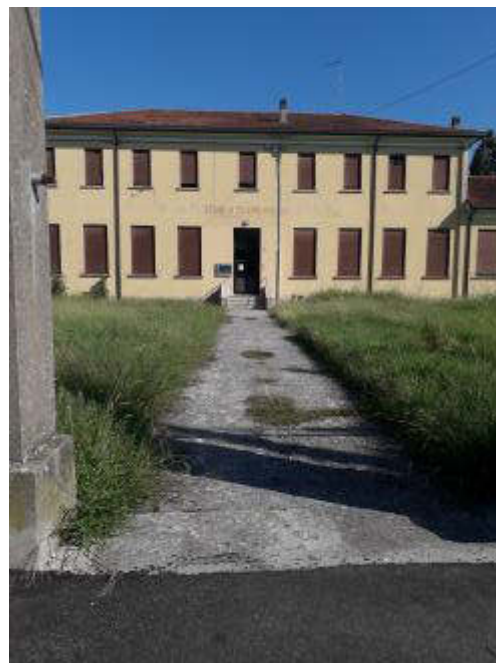
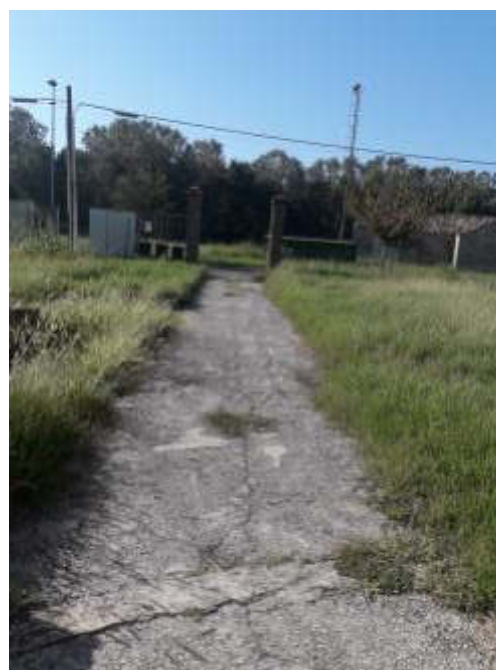
PAVIMENTAZIONE	SI	NO
Complanare	X	
Compatta	X

RAMPA	SI	NO
Pendenza a norma		
Corrimano		
Variazione cromatica		
Note Per il superamento del dislivello è presente solo una scala con alzate di 16,5 cm e pedate di 30 cm. I corrimano laterali sono ad un'altezza complessiva di 100 cm con un diametro di 4,5 cm

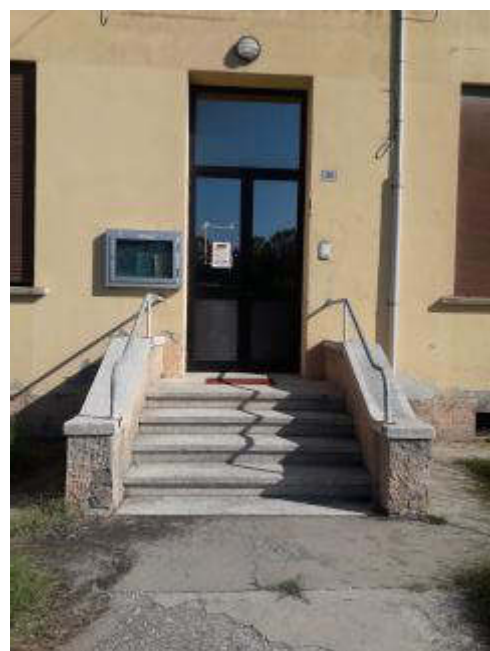
PORTA INGRESSO	
Tipo	
Principale <input checked="" type="checkbox"/> Secondario <input type="checkbox"/>	
Protetto	
Si <input type="checkbox"/> No <input checked="" type="checkbox"/>	
Anta a vetri segnalata	
Si <input type="checkbox"/> No <input checked="" type="checkbox"/>	
Tipologia anta	
Anta Unica Con Apertura Esterna	
Anta Unica Con Apertura Interna	
Doppia Anta Con Apertura Esterna	X
Doppia Anta Con Apertura Interna	
Apertura Automatica	
Con Bussola	
Girevole	
Larghezza passaggio	140
Altezza soglia	complanare

Altezza maniglia	88			
Pressione esercitata per apertura >8 kg <input type="checkbox"/> <8 kg <input checked="" type="checkbox"/>				
Elementi sporgenti Si <input checked="" type="checkbox"/> No <input type="checkbox"/>	Zerbino			
Zona antistante, profondità >150 cm <input type="checkbox"/> <150 cm <input checked="" type="checkbox"/>	100			
Zona retrostante, profondità >150 cm <input checked="" type="checkbox"/> <150 cm <input type="checkbox"/>				
Dislivello Si <input type="checkbox"/> No <input type="checkbox"/>				
Campanello per chiamata Si <input checked="" type="checkbox"/> No <input type="checkbox"/>				
Altezza campanello/citofono <80 80-130 >130

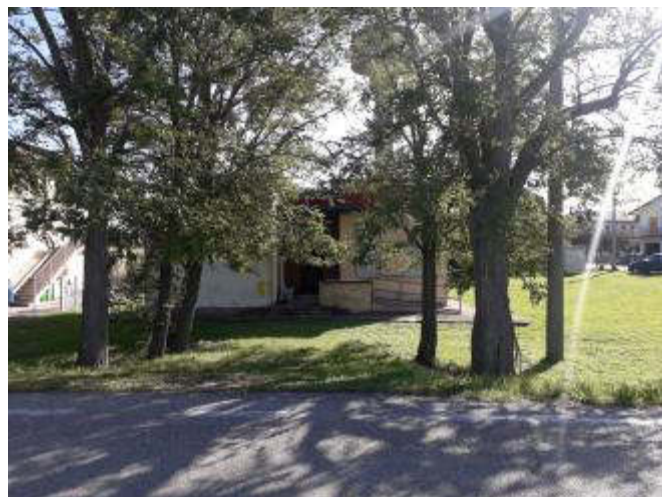
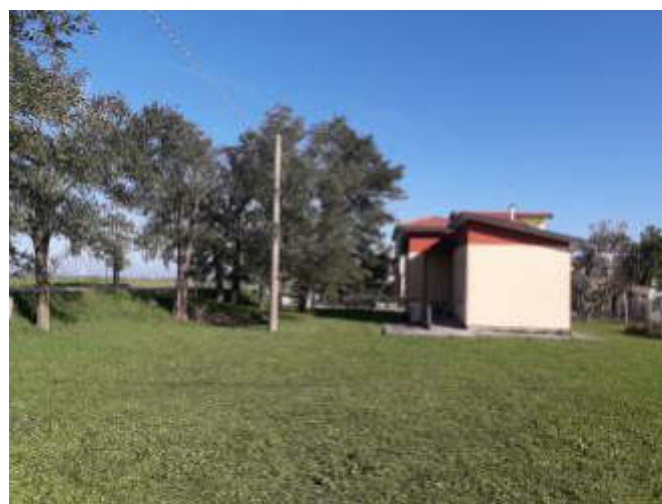
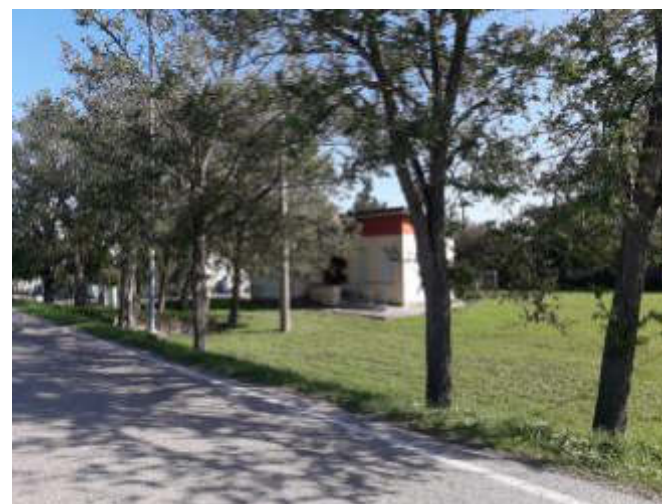
NON A NORMA	Pendenza longitudinale	20%
	Pendenza trasversale	
	Altre criticità	Realizzata con riporto di terreno con manto erboso superficiale.

RAMPA	SI	NO
Pendenza a norma		11% X
Corrimano	X	
Variazione cromatica		X

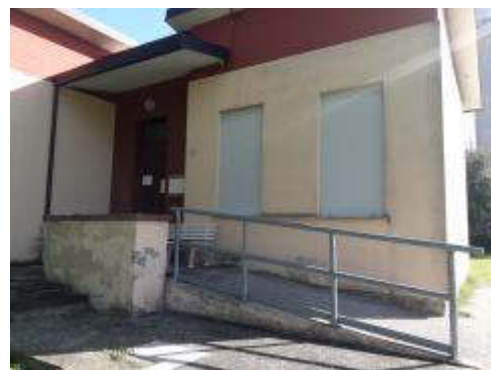
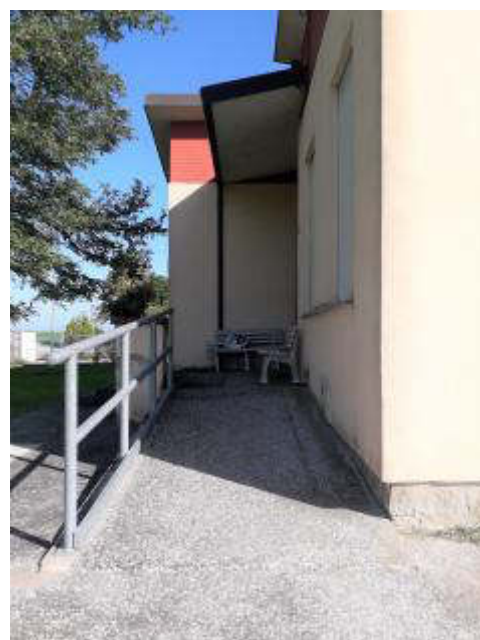
PORTA INGRESSO	
Tipo Principale <input checked="" type="checkbox"/> Secondario <input type="checkbox"/>	
Protetto Si <input checked="" type="checkbox"/> No <input type="checkbox"/>	
Anta a vetri segnalata Si <input type="checkbox"/> No <input type="checkbox"/>	
Tipologia anta	
Anta Unica Con Apertura Esterna	
Anta Unica Con Apertura Interna	
Doppia Anta Con Apertura Esterna	
Doppia Anta Con Apertura Interna	X
Apertura Automatica	
Con Bussola	
Girevole	
Larghezza passaggio	100
Altezza soglia	3

Altezza maniglia	115			
Pressione esercitata per apertura >8 kg <input checked="" type="checkbox"/> <8 kg <input type="checkbox"/>				
Elementi sporgenti Si <input checked="" type="checkbox"/> No <input type="checkbox"/>	Zerbino			
Zona antistante, profondità >150 cm <input checked="" type="checkbox"/> <150 cm <input type="checkbox"/>				
Zona retrostante, profondità >150 cm <input checked="" type="checkbox"/> <150 cm <input type="checkbox"/>				
Dislivello Si <input type="checkbox"/> No <input type="checkbox"/>				
Campanello per chiamata Si <input type="checkbox"/> No <input checked="" type="checkbox"/>				
Altezza campanello/citofono <80 80-130 >130

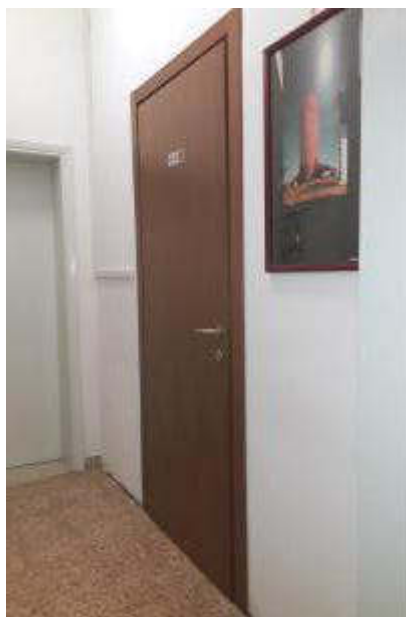
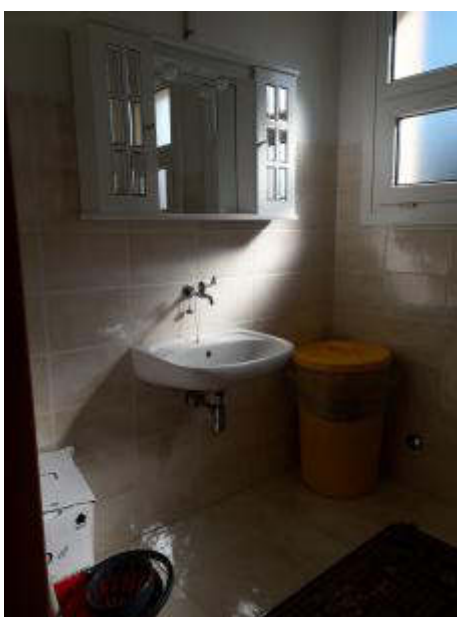
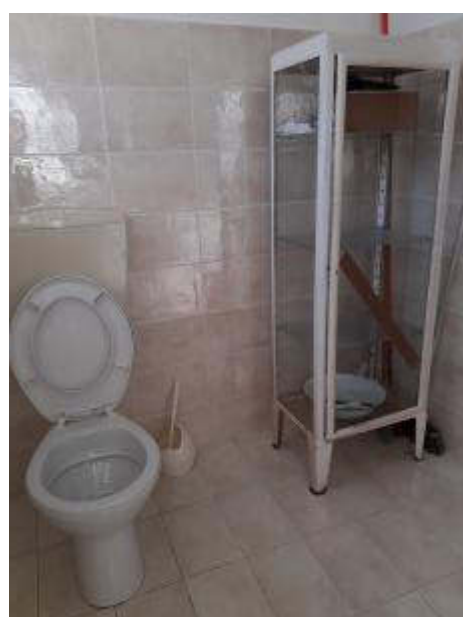
Misure nette interne 243*178, Porta LP 80 H man 105

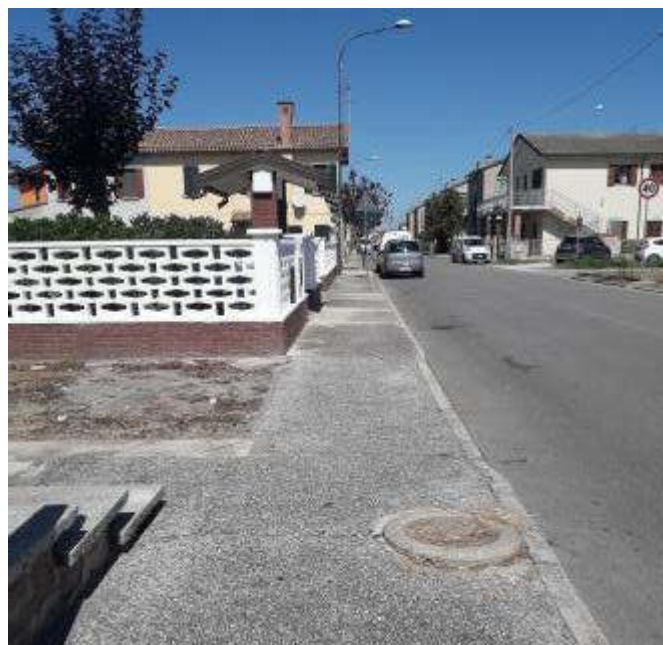
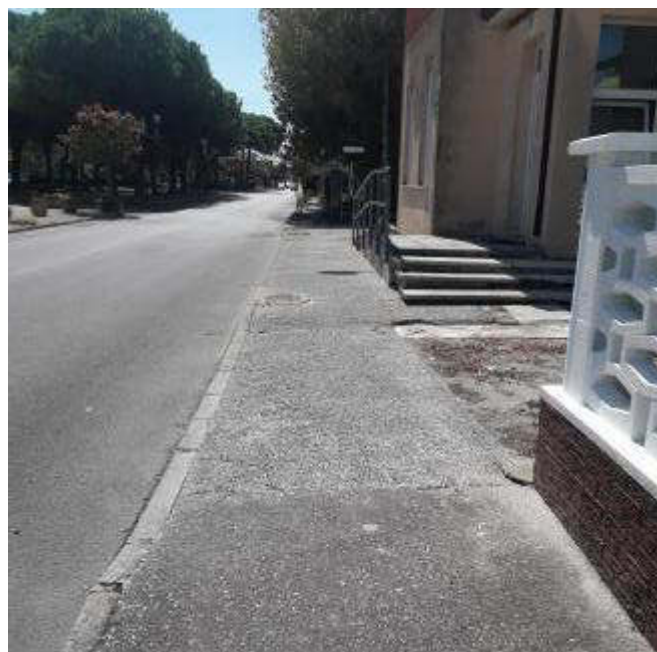
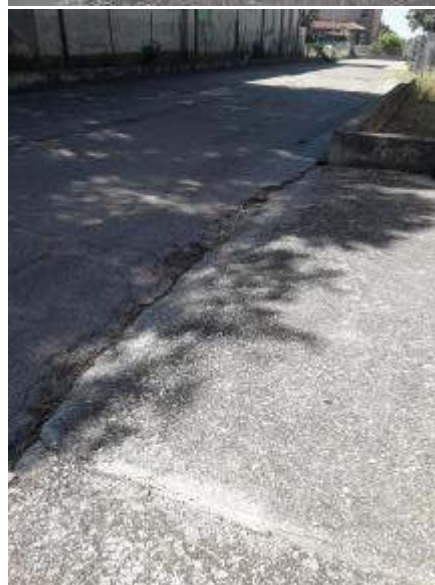
NON A NORMA	Pendenza longitudinale	
	Pendenza trasversale	
	Altre criticità

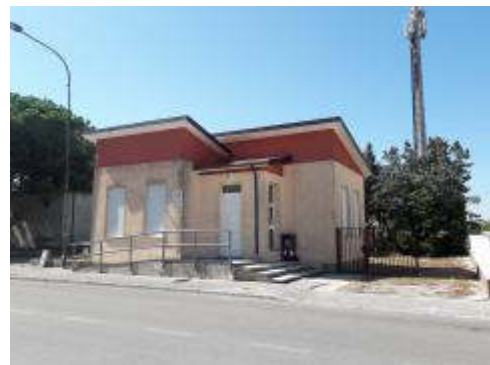
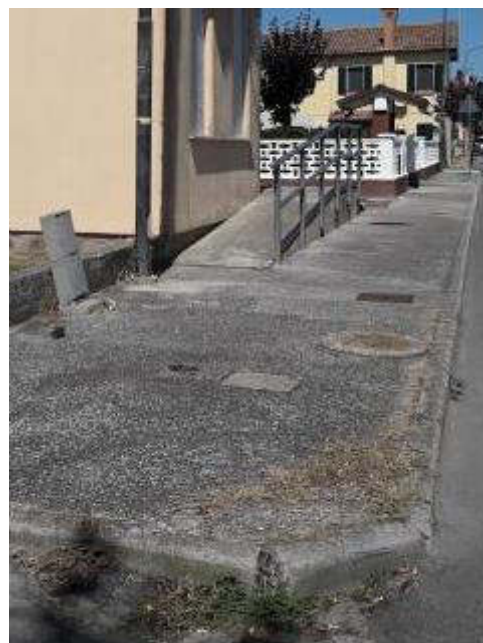
PORTA INGRESSO	
Tipo Principale <input checked="" type="checkbox"/> Secondario <input type="checkbox"/>	
Protetto Si <input type="checkbox"/> No <input checked="" type="checkbox"/>	
Anta a vetri segnalata Si <input type="checkbox"/> No <input type="checkbox"/>	
Tipologia anta	
Anta Unica Con Apertura Esterna	
Anta Unica Con Apertura Interna	X
Doppia Anta Con Apertura Esterna	
Doppia Anta Con Apertura Interna	
Apertura Automatica	
Con Bussola	
Girevole	
Altezza soglia	5
Altezza maniglia	110

Pressione esercitata per apertura >8 kg <input checked="" type="checkbox"/> <8 kg <input type="checkbox"/>	
Elementi sporgenti Si <input checked="" type="checkbox"/> No <input type="checkbox"/>	Zerbino
Zona antistante, profondità >150 cm <input checked="" type="checkbox"/> <150 cm <input type="checkbox"/>	
Zona retrostante, profondità >150 cm <input type="checkbox"/> <150 cm <input checked="" type="checkbox"/>	146
Dislivello Si <input type="checkbox"/> No <input type="checkbox"/>	
Campanello per chiamata Si <input type="checkbox"/> No <input checked="" type="checkbox"/>	
Altezza campanello/citofono <80 80-130 >130	<input type="text"/> <input type="text"/> <input type="text"/>

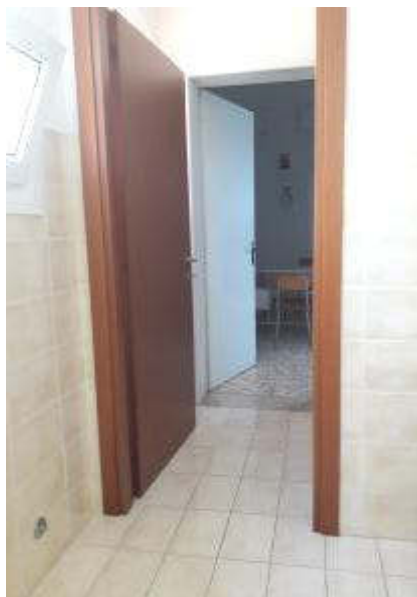
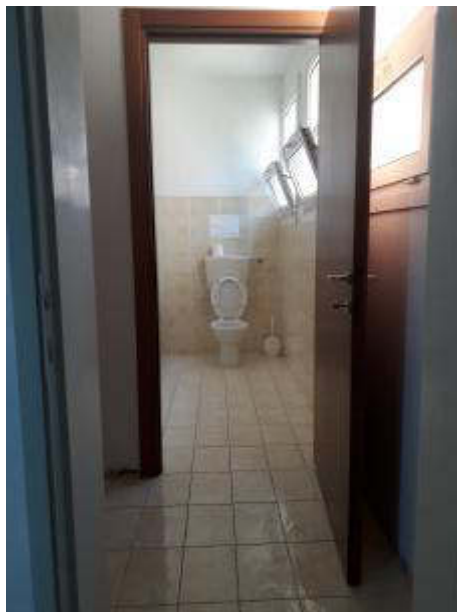
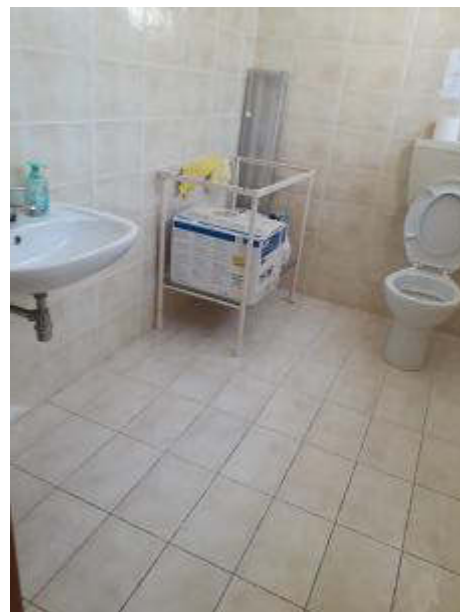
Misure nette interne 173*245, Porta LP 80 H man 107

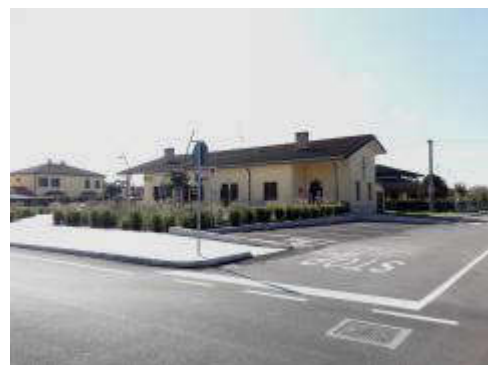
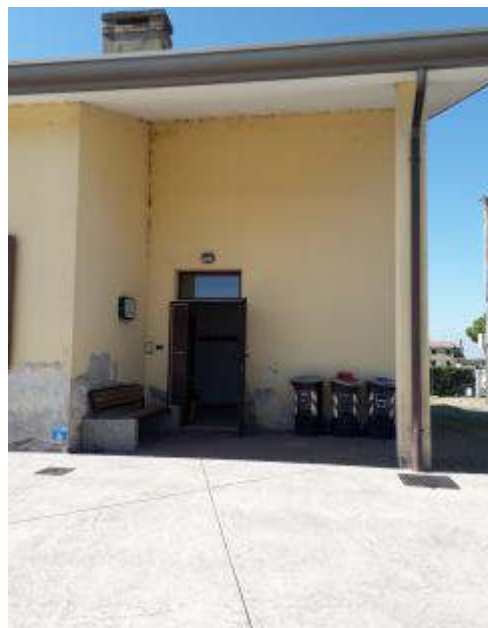
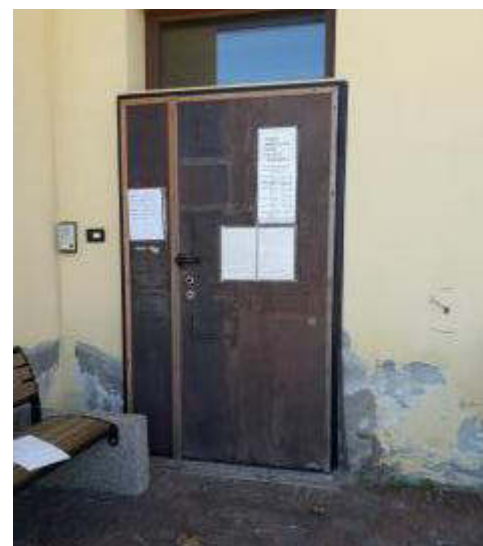
Altezza soglia	3
Altezza maniglia	125, H barra 115
Pressione esercitata per apertura >8 kg <input checked="" type="checkbox"/> <8 kg <input type="checkbox"/>	
Elementi sporgenti Si <input type="checkbox"/> No <input checked="" type="checkbox"/>	
Zona antistante, profondità >150 cm <input checked="" type="checkbox"/> <150 cm <input type="checkbox"/>	
Zona retrostante, profondità >150 cm <input checked="" type="checkbox"/> <150 cm <input type="checkbox"/>	
Dislivello Si <input type="checkbox"/> No <input type="checkbox"/>	
Campanello per chiamata Si <input checked="" type="checkbox"/> No <input type="checkbox"/>	
Altezza campanello/citofono	
<80	
80-130	X
>130

La presenza della panca nello spazio complanare antistante potrebbe costituire un disturbo per le manovre di apertura della porta.

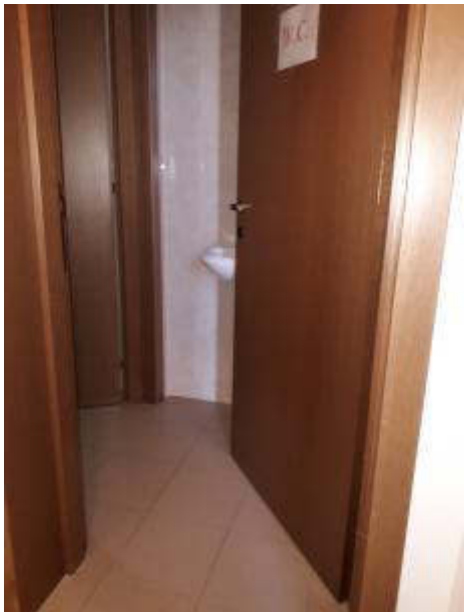
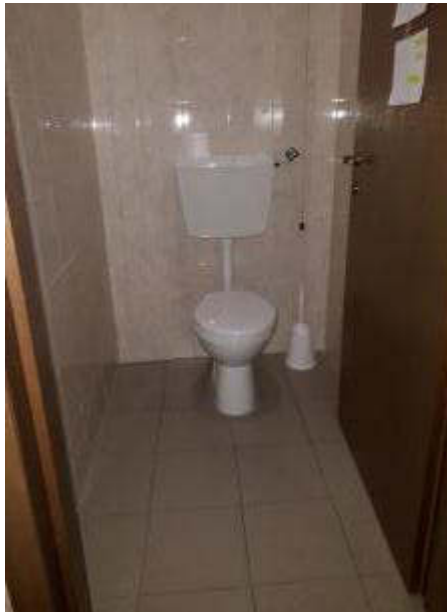
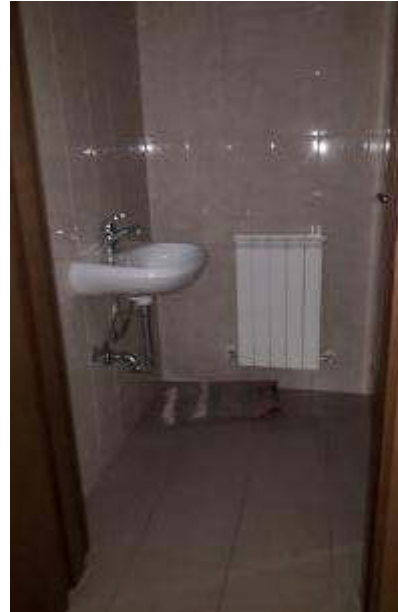
Misure nette interne 110*148, Porta LP 80 H man 106

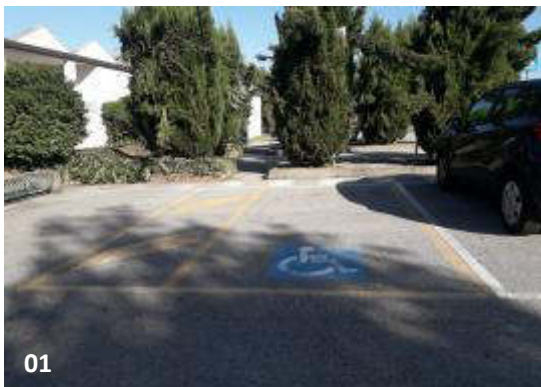
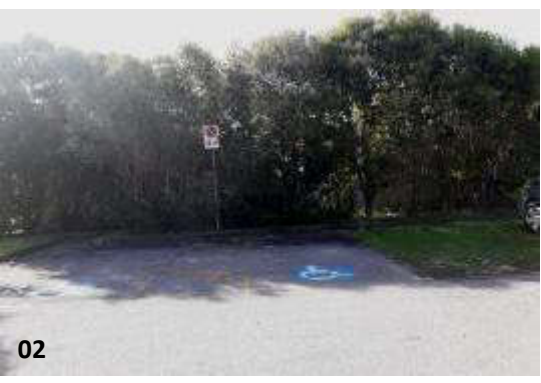
SI/NO	Note
RISERVATO			SI	
NON A NORMA	Misure minime 3,20-5,00_Nr. min. 1/50 01_130-220-480 02_210-150-220-480	X

Segnaletica non conforme alla normativa 01- Palina verticale nascosta da vegetazione	X		
	Assenza di complanarità al percorso			
	Soluzioni per dislivelli			
	Altre criticità			
ASSENTE

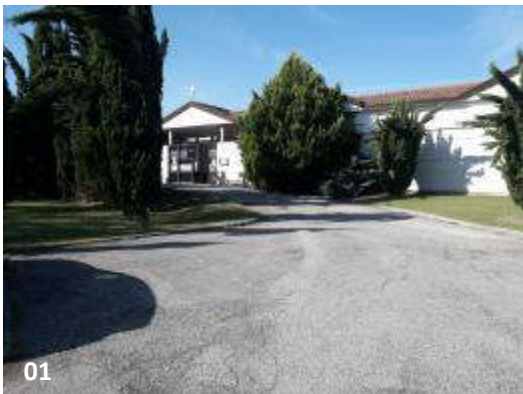
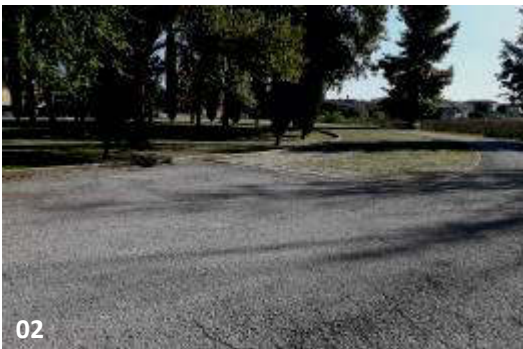
PARCHEGGI			SI/NO	Note
RISERVATO			SI	
NON A NORMA	Misure minime 3,20-5,00_Nr. min. 1/50 01_160-170-450 02_Non rilevabile	X

Segnaletica non conforme alla normativa 01 e 02- Palina verticale assente, Segnaletica orizzontale non leggibile	X		
	Assenza di complanarità al percorso			
	Soluzioni per dislivelli			
	Altre criticità		La rampa che dal parcheggio conduce all'ingresso non è percorribile in autonomia da parte di persona su sedia a ruote per la pendenza eccessiva.	
ASSENTE

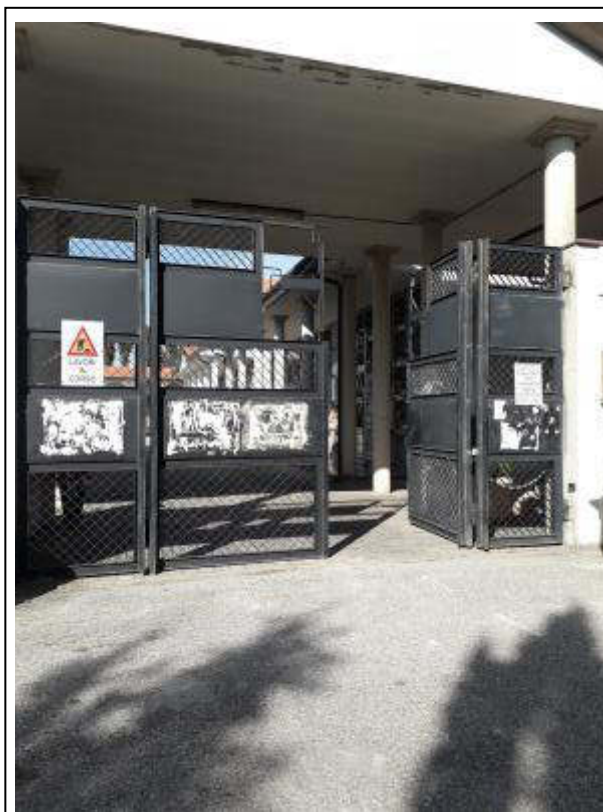
CANCELLO INGRESSO	
Protetto Si <input checked="" type="checkbox"/> No <input type="checkbox"/>	
Tipologia	
Anta Unica Con Apertura Esterna	
Anta Unica Con Apertura Interna	
Doppia Anta Con Apertura Esterna	
Doppia Anta Con Apertura Interna	X 130
Altezza soglia	Non presente
Altezza maniglia	Apertura elettrica
Elementi sporgenti/Ostacoli Si <input type="checkbox"/> No <input checked="" type="checkbox"/>	
Zona antistante, profondità >150 cm <input checked="" type="checkbox"/> <150 cm <input type="checkbox"/>	
Zona retrostante, profondità >150 cm <input checked="" type="checkbox"/> <150 cm <input type="checkbox"/>	
Dislivello	2,5

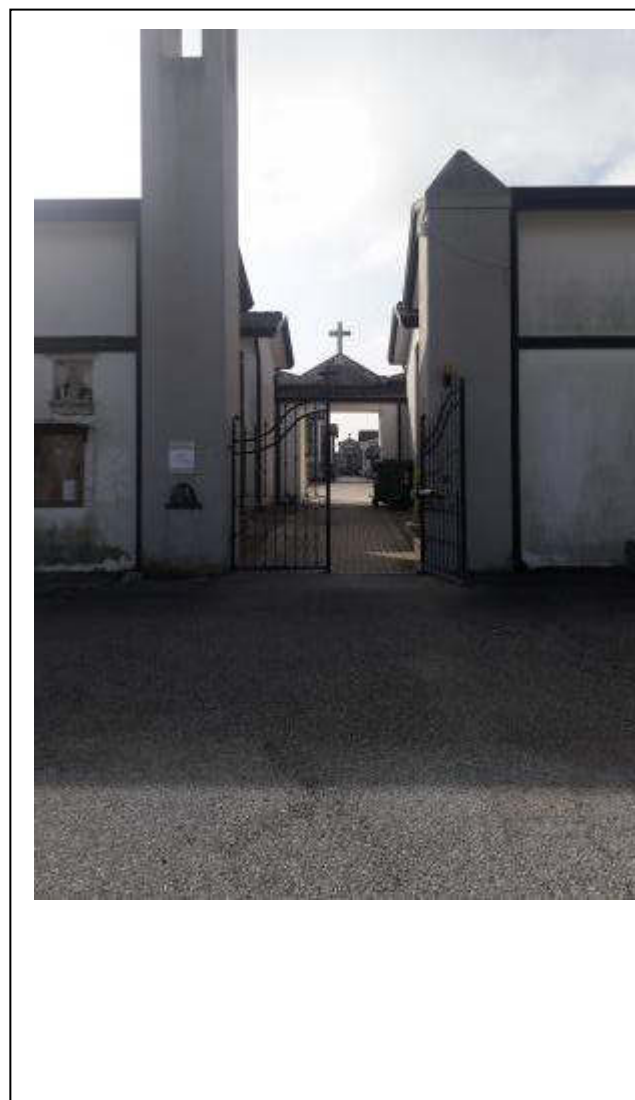
CANCELLO INGRESSO	
Protetto Si <input type="checkbox"/> No <input checked="" type="checkbox"/>	
Tipologia	
Anta Unica Con Apertura Esterna	
Anta Unica Con Apertura Interna	
Doppia Anta Con Apertura Esterna	<input checked="" type="checkbox"/>
Doppia Anta Con Apertura Interna	
Altezza soglia	Non presente
Altezza maniglia	Apertura elettrica
Elementi sporgenti/Ostacoli Si <input type="checkbox"/> No <input checked="" type="checkbox"/>	
Zona antistante, profondità >150 cm <input checked="" type="checkbox"/> <150 cm <input type="checkbox"/>	
Zona retrostante, profondità >150 cm <input checked="" type="checkbox"/> <150 cm <input type="checkbox"/>

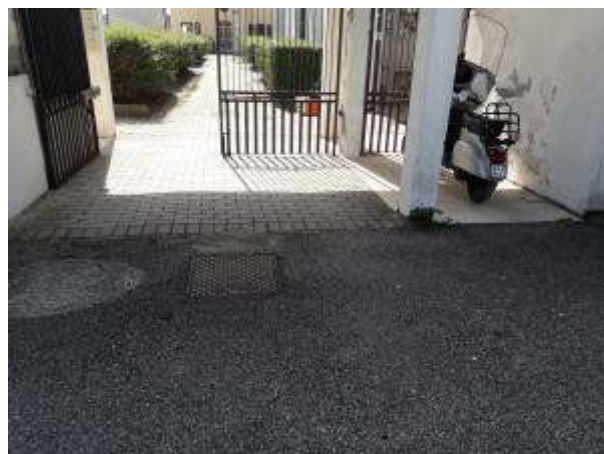
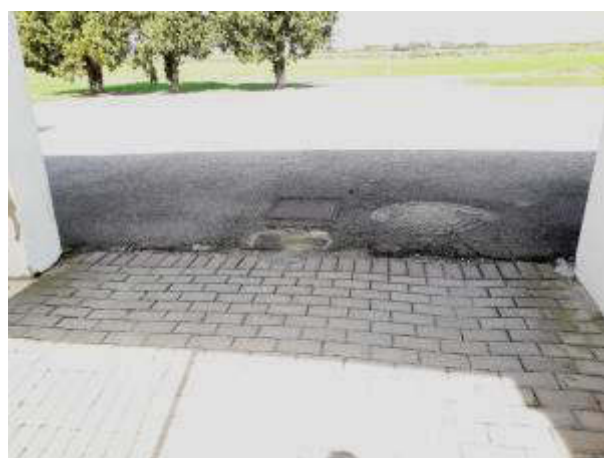
CANCELLO INGRESSO	
Protetto Si <input checked="" type="checkbox"/> No <input type="checkbox"/>	
Tipologia	
Anta Unica Con Apertura Esterna	
Anta Unica Con Apertura Interna	
Doppia Anta Con Apertura Esterna	<input checked="" type="checkbox"/>
Doppia Anta Con Apertura Interna	
Altezza soglia	Non presente
Altezza maniglia	Apertura elettrica
Elementi sporgenti/Ostacoli Si <input type="checkbox"/> No <input checked="" type="checkbox"/>	Discontinuità a tratti nello stacco tra asfalto e autobloccanti Leggeri avvallamenti nel tratto d'accesso.
Zona antistante, profondità >150 cm <input checked="" type="checkbox"/> <150 cm <input type="checkbox"/>	
Zona retrostante, profondità >150 cm <input checked="" type="checkbox"/> <150 cm <input type="checkbox"/>

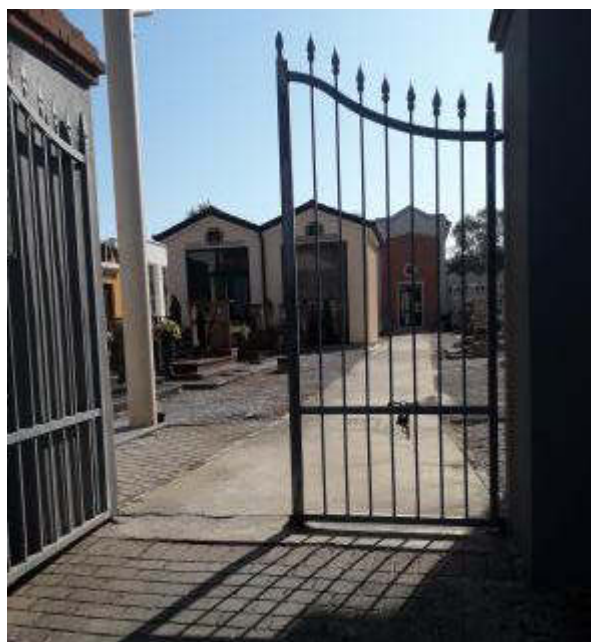
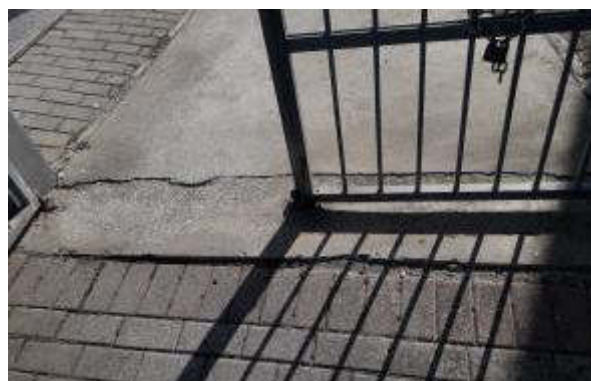
CANCELLO INGRESSO	
Protetto Si <input type="checkbox"/> No <input checked="" type="checkbox"/>	
Tipologia	
Anta Unica Con Apertura Esterna	
Anta Unica Con Apertura Interna	
Doppia Anta Con Apertura Esterna	X
Doppia Anta Con Apertura Interna	
Altezza soglia	Non presente
Altezza maniglia	113
Elementi sporgenti/Ostacoli Si <input checked="" type="checkbox"/> No <input type="checkbox"/>	Presenti avvallamenti e disconnessioni nei raccordi tra i vari tipi di pavimentazione

con fessure piuttosto ampie
Zona antistante, profondità >150 cm <input checked="" type="checkbox"/> <150 cm <input type="checkbox"/>	
Zona retrostante, profondità >150 cm <input checked="" type="checkbox"/> <150 cm <input type="checkbox"/>

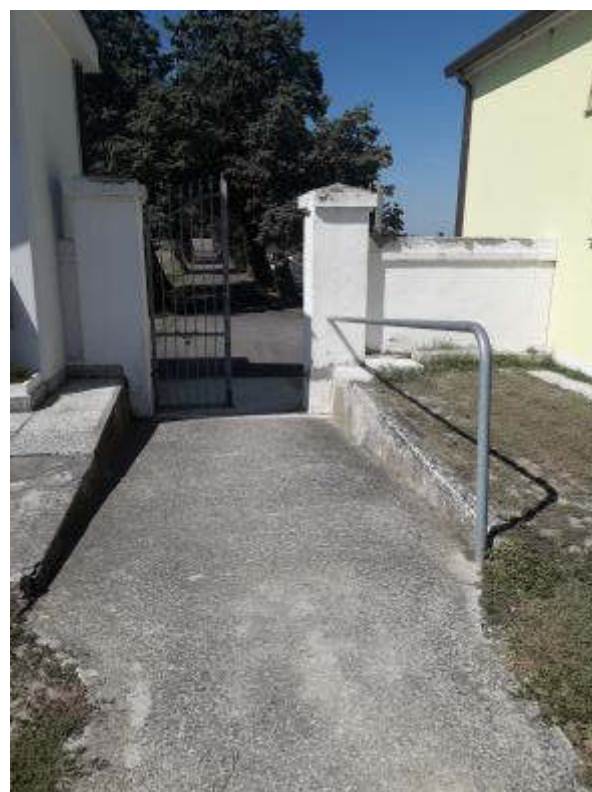
RAMPA	SI	NO
Pendenza a norma	X	1° tratto 11%
Corrimano	Orizzontale H 1,05	
Variazione cromatica		X

CANCELLO INGRESSO		
Protetto		
Si	<input type="checkbox"/>	No
		<input checked="" type="checkbox"/>
Tipologia		
Anta Unica Con Apertura Esterna		
Anta Unica Con Apertura Interna		
Doppia Anta Con Apertura Esterna		X
Doppia Anta Con Apertura Interna		
Altezza soglia		Non presente
Altezza maniglia		90
Elementi sporgenti/Ostacoli		
Si	<input type="checkbox"/>	No
		<input checked="" type="checkbox"/>

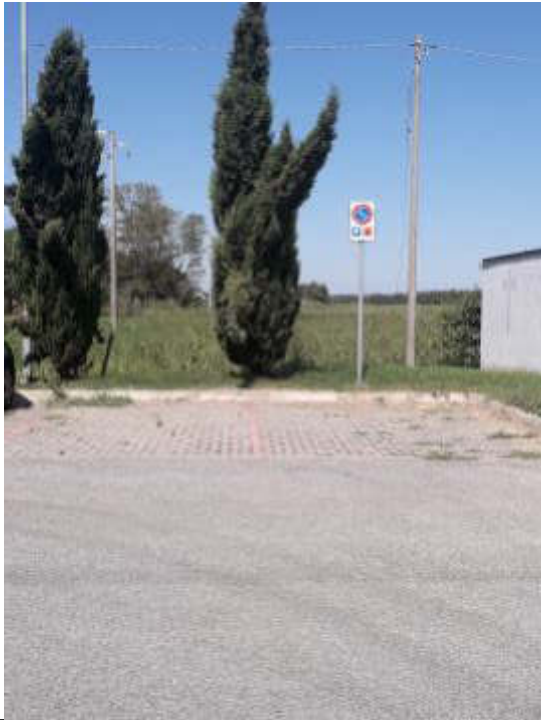
SI/NO	Note
RISERVATO			SI	
NON A NORMA	Misure minime 3,20-5,00_Nr. min. 1/50 310-500	X

Segnaletica non conforme alla normativa	X		
	Assenza di complanarità al percorso			
	Soluzioni per dislivelli			
	Altre criticità	X	Pavimentazione in autobloccanti semi-impermeabili non accessibile	
ASSENTE

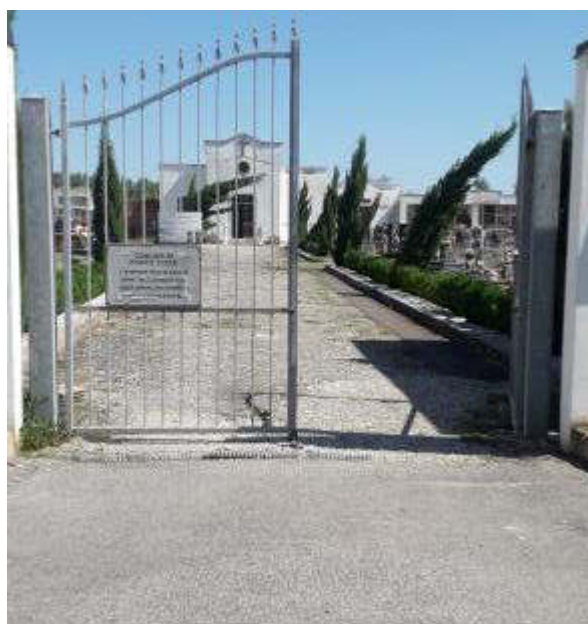
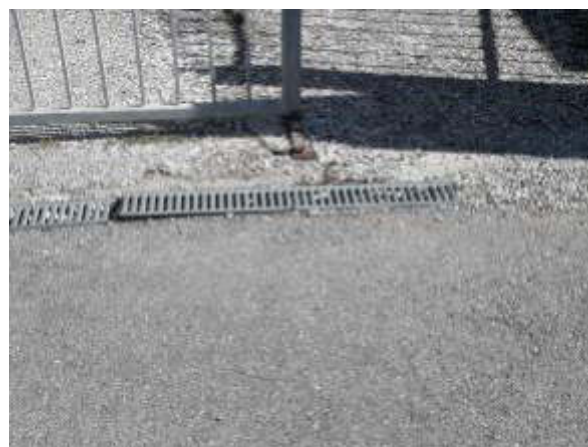
CANCELLO INGRESSO	
Protetto Si <input type="checkbox"/> No <input checked="" type="checkbox"/>	
Tipologia	
Anta Unica Con Apertura Esterna	
Anta Unica Con Apertura Interna	
Doppia Anta Con Apertura Esterna	
Doppia Anta Con Apertura Interna	X
Altezza soglia	Non presente
Altezza maniglia	90
Elementi sporgenti/Ostacoli Si <input checked="" type="checkbox"/> No <input type="checkbox"/>	Caditoia complanare a pavimentazione non

Zona antistante, profondità >150 cm <input checked="" type="checkbox"/> <150 cm <input type="checkbox"/>	
Zona retrostante, profondità >150 cm <input checked="" type="checkbox"/> <150 cm <input type="checkbox"/>	Pavimentazione in ghiaia
