Piano per l'Eliminazione delle Barriere Architettoniche

Comune di Porto Tolle

dicembre 2019

Schede spazi pubblici

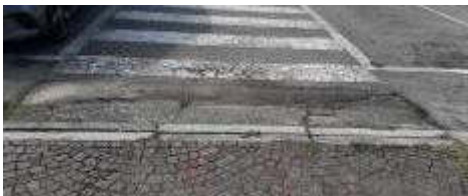
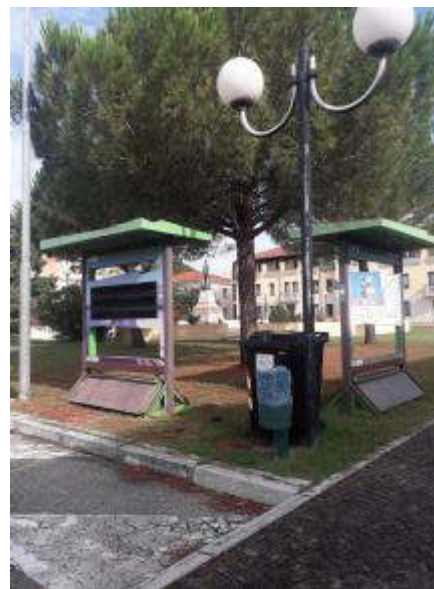
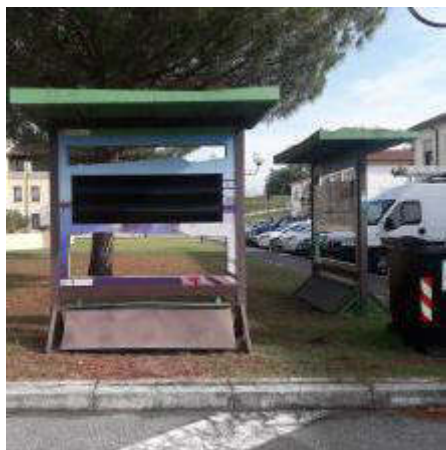
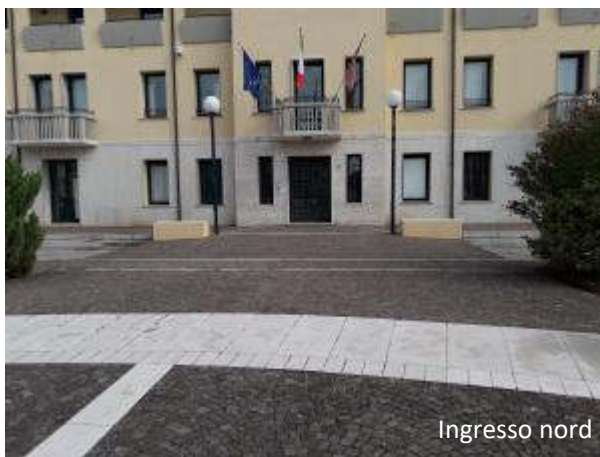
Ingresso sud

Doppio cordolo accostato con fuga 2cm e dislivello 1,5cm, rampa con pavimentazione sconnessa e degradata

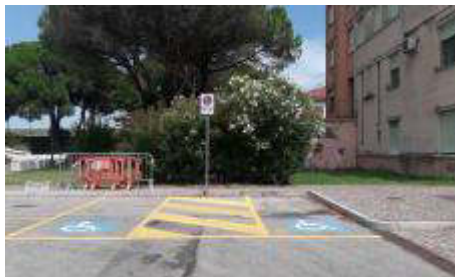
Segnaletica non conforme alla normativa			
	Assenza di complanarità al percorso	X		
	Soluzioni per dislivelli			
	Altre criticità		- Assenza di raccordo da fascia di trasferimento a marciapiede (percorso sicuro)	
ASSENTE

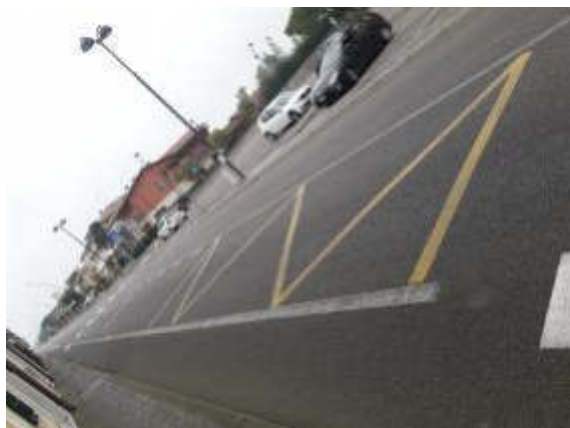
!3: Pendenza eccessiva

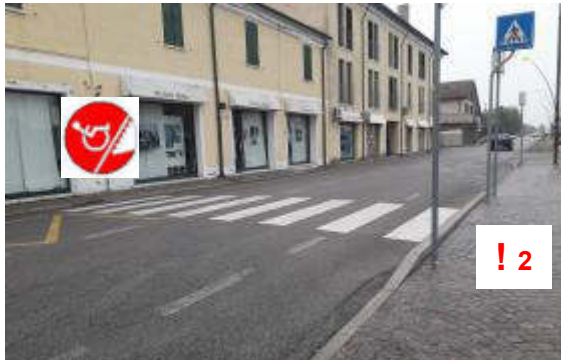
!2: Attraversamento in corrispondenza di un rialzo del cordolo

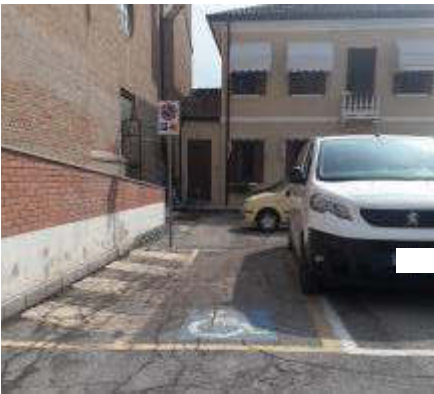
PARCHEGGI			SI/NO	Note
RISERVATO			SI	Il parcheggio è adiacente alla rampa d'accesso alla chiesa
NON A NORMA	Misure minime 3,20*5,00_Nr. min. 1/50 107-157-500	X

ACCESSO		SI/NO	Note
Lo spazio pubblico è raccordato al parcheggio?		NO	Occorre trasferimento a raso su sede stradale, raccordo 3 cm, eccessiva pendenza trasversale, pavimentazione sconnessa
L'ingresso allo spazio pubblico è accessibile?		SI	L200
La superficie della pavimentazione risulta essere in buono stato, priva di sconnessioni e antisdrucchiolevole?		SI

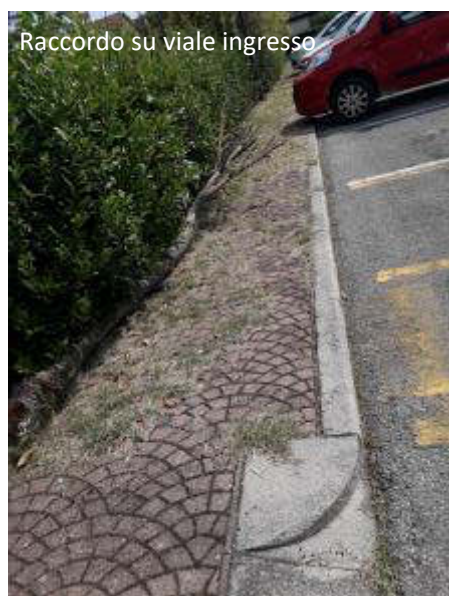
Raccordo su viale ingresso

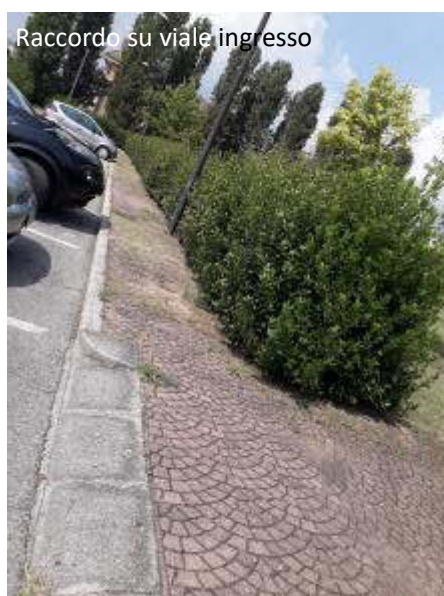
Raccordo su viale ingresso

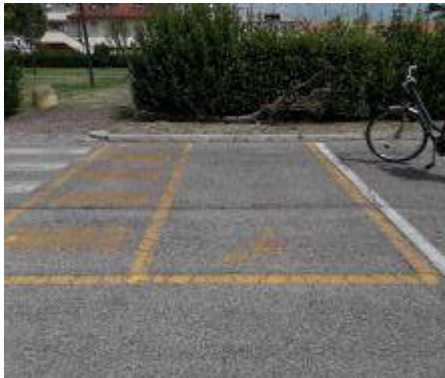
Segnaletica non conforme alla normativa Manca palina verticale			
	Assenza di complanarità al percorso			
	Soluzioni per dislivelli			
	Altre criticità			
ASSENTE

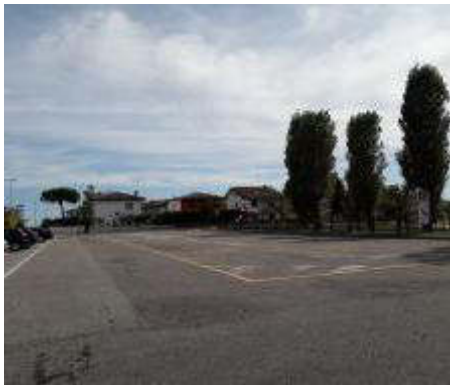
PARCHEGGIO V.LE BRODOLINI			SI/NO	Note
RISERVATO			NO	
NON A NORMA	Misure minime 3,20*5,00_Nr. min. 1/50

Segnaletica non conforme alla normativa			
	Assenza di complanarità al percorso			
	Soluzioni per dislivelli			
	Altre criticità			
ASSENTE

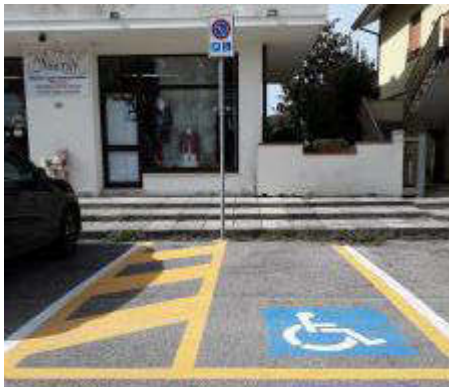
PARCHEGGIO V.LE G. DI VITTORIO			SI/NO	Note
RISERVATO			SI	
NON A NORMA	Misure minime 3,20*5,00_Nr. min. 1/50 130-180-470	X

Segnaletica non conforme alla normativa			
	Assenza di complanarità al percorso			
	Soluzioni per dislivelli			
	Altre criticità

Il parcheggio riservato è collocato davanti alle attività commerciali, dalla parte opposta di V.le G. di Vittorio. Non è collegato al Giardino pubblico "Lino Beccati" nè da attraversamenti opportunamente segnalati nè da raccordi idonei al superamento del dislivello con il marciapiede dov'è collocato l'ingresso, caratterizzato a tratti da pavimentazione sconnessa. Il percorso che conduce all'accesso del Giardino coincide pertanto parte con la sede stradale (arteria molto trafficata) e parte con l'area parcheggio, evidenziando oltre all'inaccessibilità anche problematiche legate alla sicurezza.

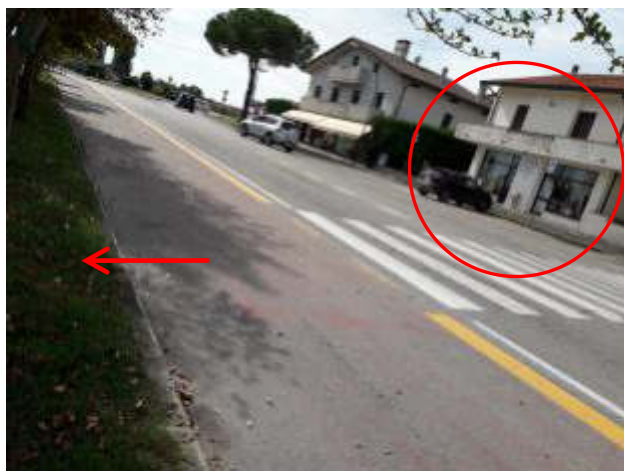
Foto precedente all'installazione della pensilina

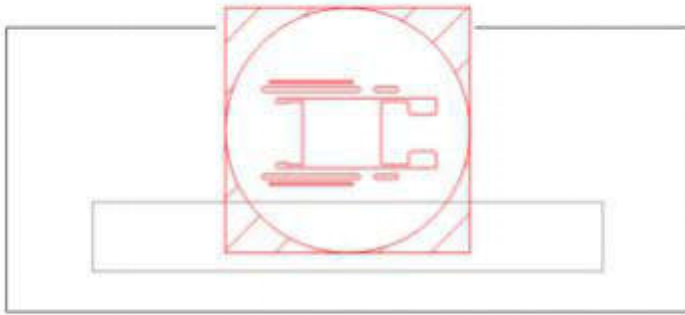
Dettaglio pensilina

Criticità:

- Pareti trasparenti non segnalate fino a 40 cm
- Panca fissa non accessibile
- Assenza di stalli di sosta per persone su sedia a ruote
- Mancanza di spazio per rotazione
- Assenza di raccordo percorso-piano strada
- Sconnessione pavimentazione

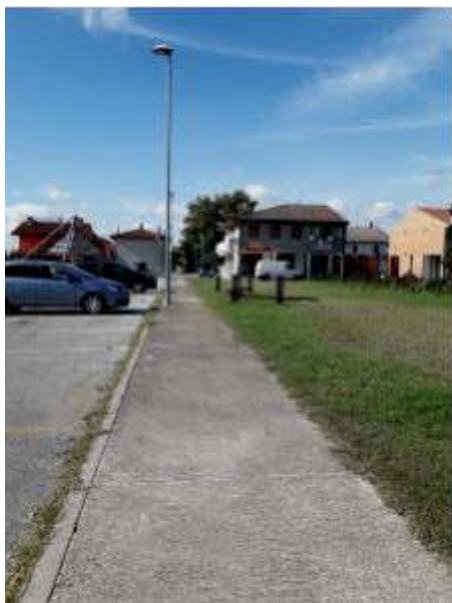
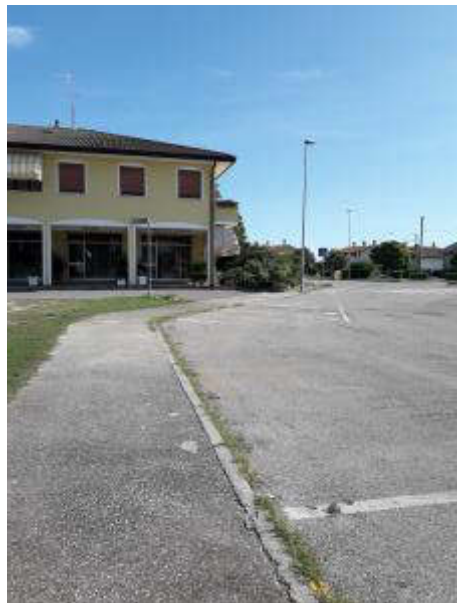
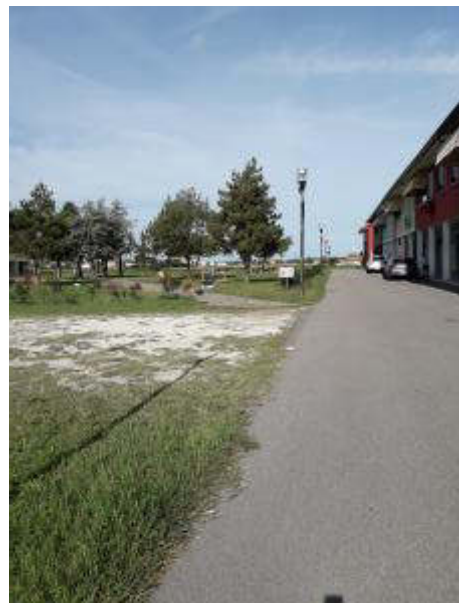
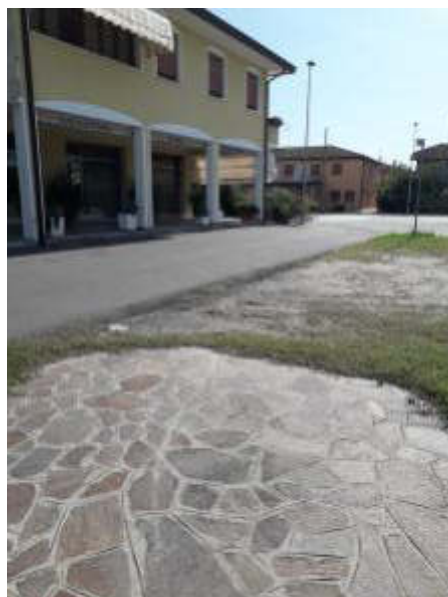
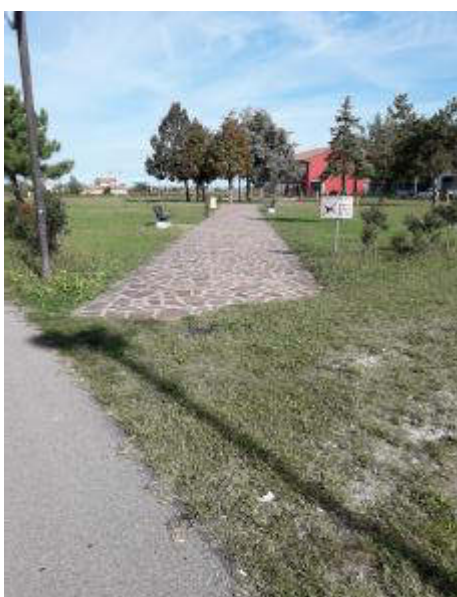
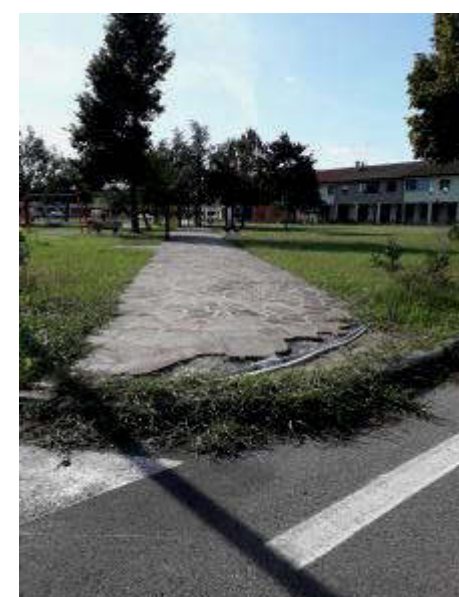
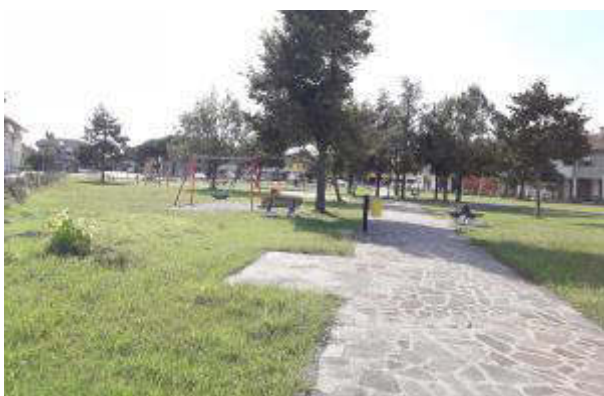
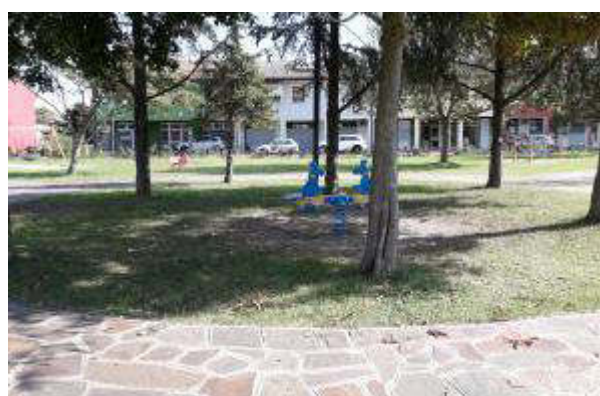
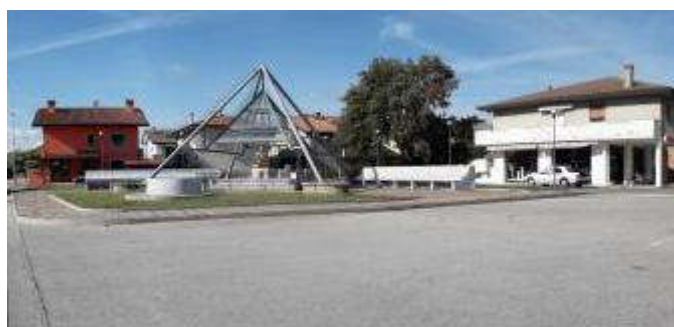
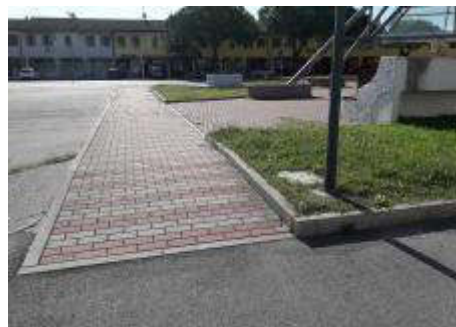
ACCESSO			SI/NO	Note
Lo spazio pubblico è raccordato al parcheggio?			SI	Solo nell'intersezione marciapiede-carreggiata
L'ingresso allo spazio pubblico è accessibile?			SI NO	Moumento Farsetti Piazza 1 maggio
La superficie della pavimentazione risulta essere in buono stato, priva di sconnessioni e antisdrucchiole?			SI	A tratti pavimentazione sconnessa/chiusini

I 4 punti di accesso della piazza non sono accessibili per dislivello non raccordato (lato nord) o percorso non raccordato al marciapiede (lato sud). L'area attorno al monumento è accessibile ma le panche hanno un'altezza di seduta troppo elevata che ne preclude l'utilizzo da tutte le tipologie di utenza. Il parcheggio riservato non è raccordato al marciapiede e i tratti complanari per accedere alla piazza e all'area monumento (lato sud) coincidono con le intersezioni con la carreggiata. Questo fattore costituisce pericolo sia per persone con disabilità motorie che sensoriali. Mancano mappe e percorsi tattili per la fruizione da parte di persone cieche o ipovedenti. Non esiste segnaletica o opportune indicazioni per la riconoscibilità degli spazi e delle funzioni da parte di disabili sensoriali e cognitivi.

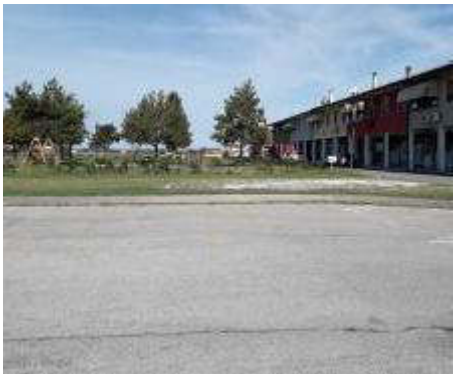
PARCHEGGIO			SI/NO	Note
RISERVATO			SI	
NON A NORMA	Misure minime 3,20*5,00_Nr. min. 1/50		X

Segnaletica non conforme alla normativa Manca palina verticale			
	Assenza di complanarità al percorso			
	Soluzioni per dislivelli			
	Altre criticità			Segnaletica orizzontale illeggibile
ASSENTE

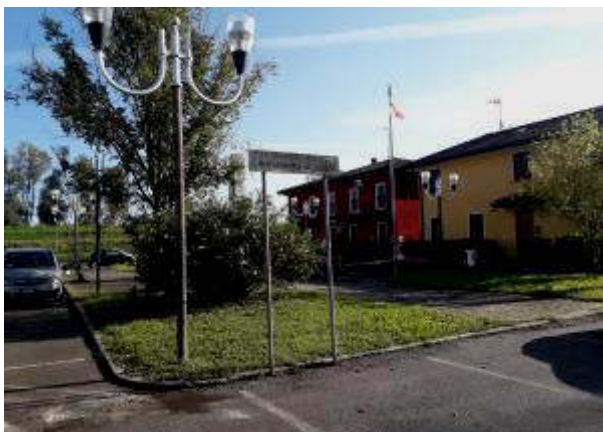
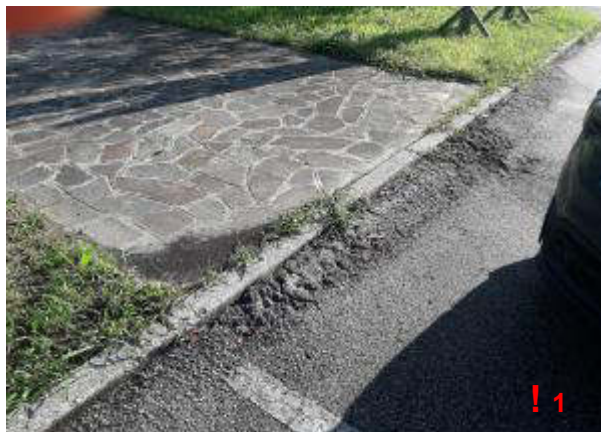
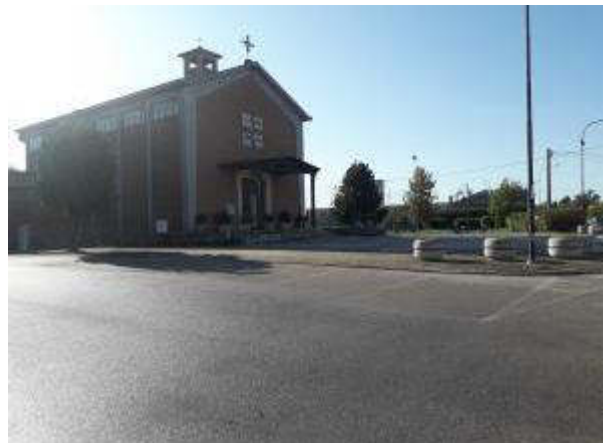
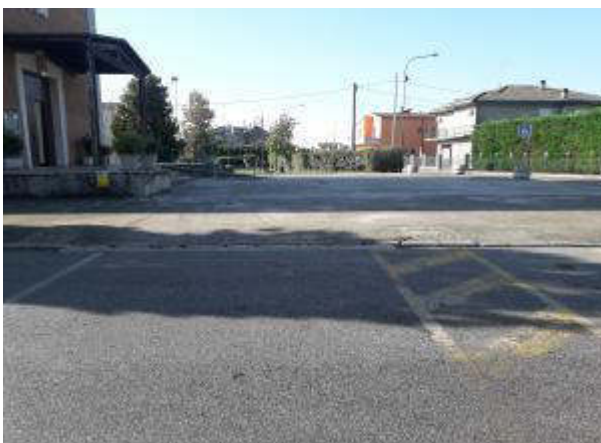
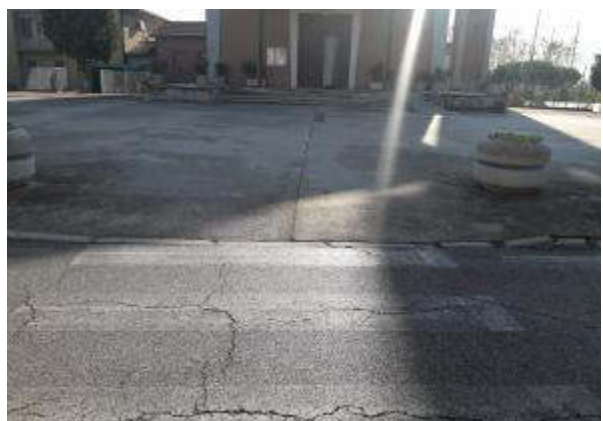
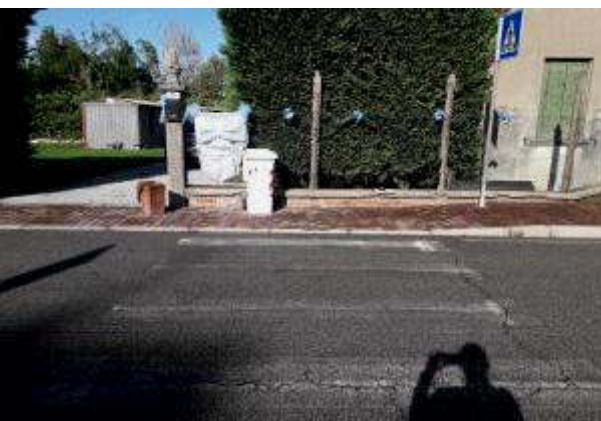
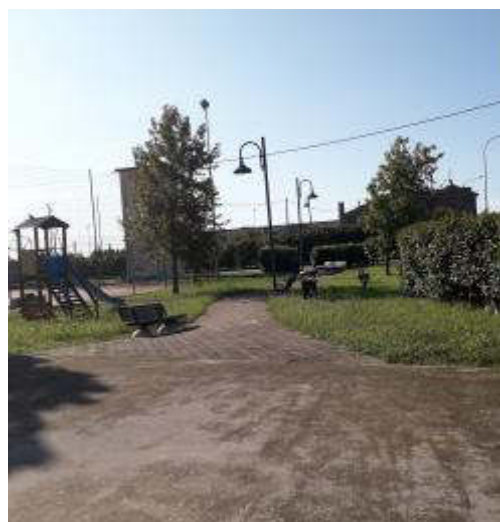
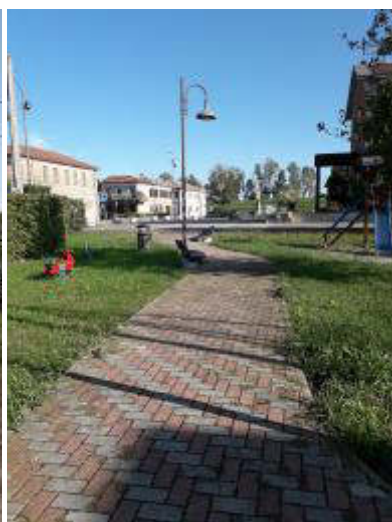
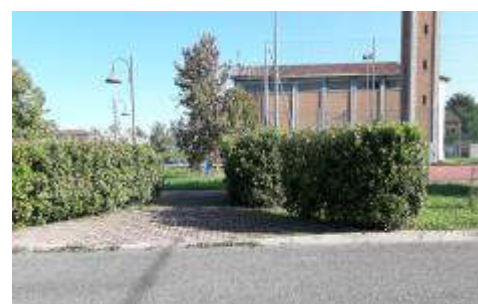
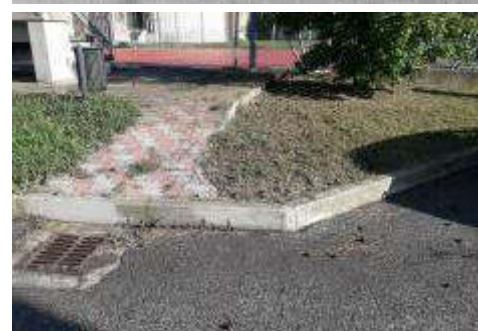
ACCESSO PIAZZA E SAGRATO		SI/NO	Note
Lo spazio pubblico è raccordato al parcheggio?		SI	Il raccordo verso la piazza è realizzato con rampa di asfalto molto deteriorato con erbacce (!1)
L'ingresso allo spazio pubblico è accessibile?		SI	
La superficie della pavimentazione risulta essere in buono stato, priva di sconnessioni e antisdrucchiole?		SI

Il sagrato è accessibile tramite un breve trasferimento dal parcheggio riservato, da qui è possibile accedere anche al parco che tuttavia non ha raccordi lungo il lato sud. Per accedere alla piazza la rampa presenta una pavimentazione deteriorata e discontinua con erbacce. Non ci sono attraversamenti pedonali idoneamente segnalati e questo costituisce fonte di pericolo sia per persona con disabilità motorie che sensoriali. Non ci sono percorsi tattili nè nella piazza nè nel sagrato e collegato parco per la fruizione in autonomia da parte di persona cieca. Non esiste segnaletica o opportune indicazioni per la riconoscibilità degli spazi e delle funzioni da parte di disabili sensoriali e cognitivi.

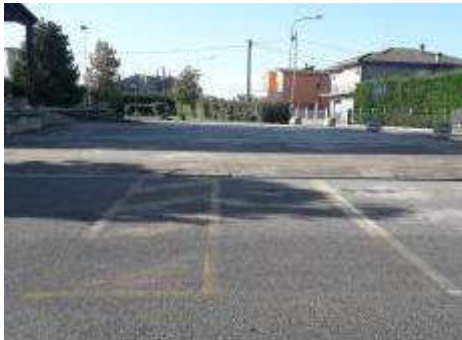
PARCHEGGIO			SI/NO	Note
RISERVATO			SI	
NON A NORMA	Misure minime 3,20*5,00_Nr. min. 1/50 130-165-490	X

Segnaletica non conforme alla normativa Manca palina verticale	X		
	Assenza di complanarità al percorso			
	Soluzioni per dislivelli			
	Altre criticità		Segnaletica orizzontale illeggibile	
ASSENTE

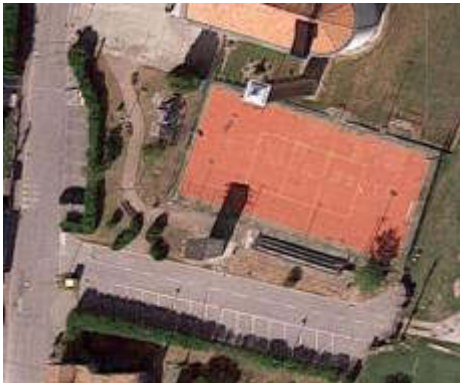
PARCHEGGIO PARCO			SI/NO	Note
RISERVATO			NO	
NON A NORMA	Misure minime 3,20*5,00_Nr. min. 1/50

Segnaletica non conforme alla normativa			
	Assenza di complanarità al percorso			
	Soluzioni per dislivelli			
	Altre criticità			
ASSENTE

ACCESSO PARCO		SI/NO	Note
Lo spazio pubblico è raccordato al parcheggio?		NO	L'unico raccordo accessibile è dal lato del sagrato
L'ingresso allo spazio pubblico è accessibile?		SI *	L'unico ingresso accessibile è dal lato del sagrato
La superficie della pavimentazione risulta essere in buono stato, priva di sconnessioni e antisdrucciolevole?		SI

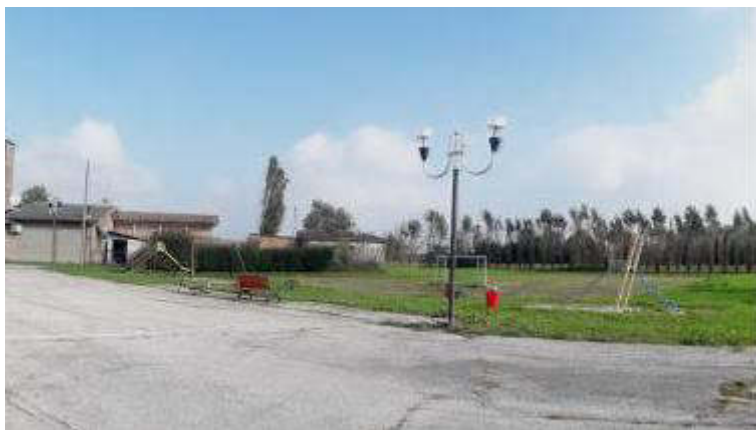
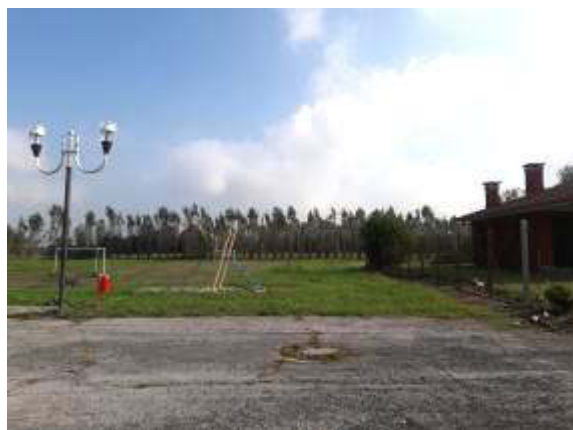
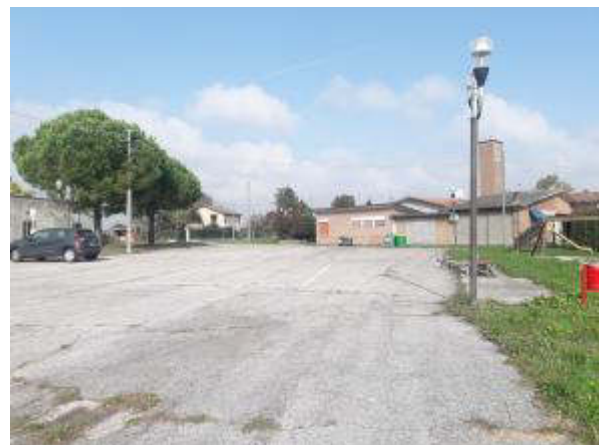
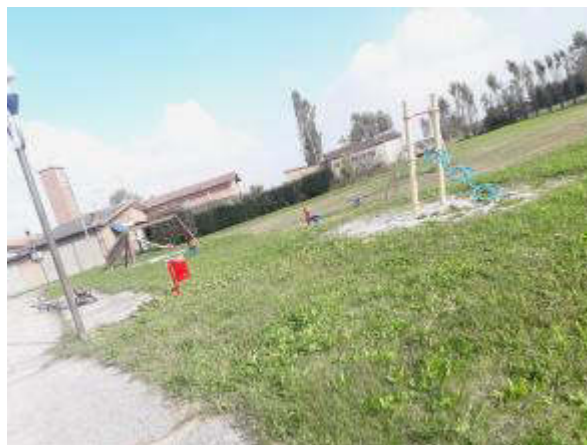
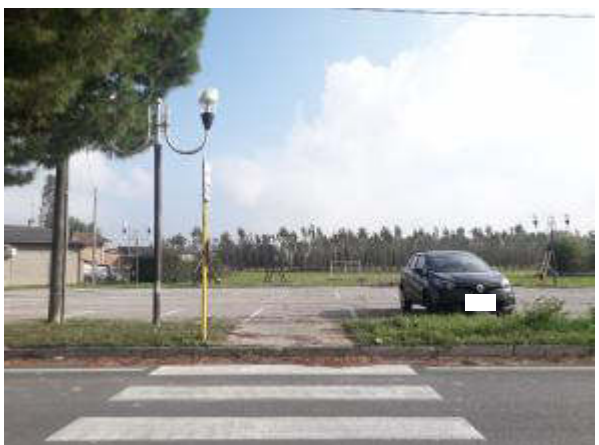
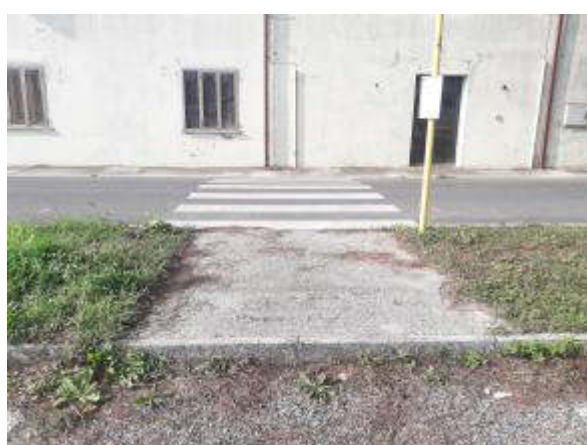
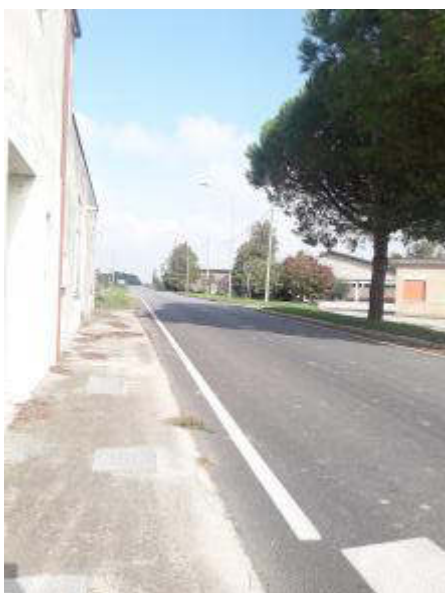
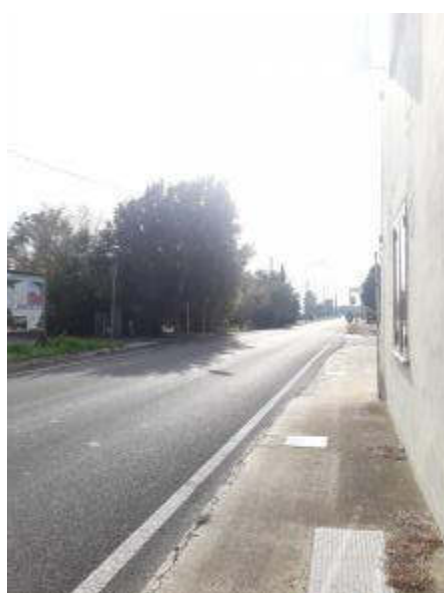
ACCESSO PIAZZA E SAGRATO			SI/NO	Note
Lo spazio pubblico è raccordato al parcheggio?			NO	
L'ingresso allo spazio pubblico è accessibile?			NO	
La superficie della pavimentazione risulta essere in buono stato, priva di sconnessioni e antisdrucchiole?			NO

PERCORSI INTERNI PIAZZA			SI/NO	Note
Il percorso pedonale ha una larghezza min. di 90 cm lungo tutto il tragitto?				Non presente
Il percorso pedonale è dotato di allargamenti per consentire la rotazione della carrozzina? (una piazzola da 140x140cm ogni 10m)				
L'arredo urbano è posto in modo da non ridurre il passaggio netto a meno di 90cm?				
I dislivelli presenti lungo il percorso sono dotati di rampe a pendenza massima 8% e ottimale 5%?				
La pendenza trasversale al senso di marcia è inferiore al 2%?				
La superficie della pavimentazione risulta essere in buono stato, priva di sconnessioni e antisdrucchiole?			NO	La pavimentazione del parco è costituita da prato erboso, aree a ghiaia su cui sono collocati alcuni giochi e un'area a cemento dov'è collocata la panchina
Il percorso è privo di elementi sporgenti dal piano di calpestio più di 2cm?				
Il percorso presenta elementi rientranti o sporgenti? Pozzetti, griglie, radici?			SI	Tra l'area parcheggio e l'area a cemento della panchina è presente una fascia di erba incolta

ATTREZZATURE	SI/NO	Accessibile	Protetto	Contrasto cromatico	Note
Panchine/sedute	SI	NO	NO	SI	La panca è collocata su uno spiazzo di cemento circondato su 3 lati da prato erboso e verso l'area parcheggio da fascia di erbaccia
Cestini	SI	NO	NO	SI	
Giochi	SI	NO	NO	SI	I giochi sono collocati sul prato erboso, la torre su ghiaia ed è raggiungibile solo attraverso il prato
Altro:	NO

Il parco è inaccessibile a persona su sedia a ruote e non presenta percorsi tattili per la fruizione in autonomia da parte di persona cieca. Non esiste segnaletica o opportune indicazioni per la riconoscibilità degli spazi e delle funzioni da parte di disabili sensoriali e cognitivi.

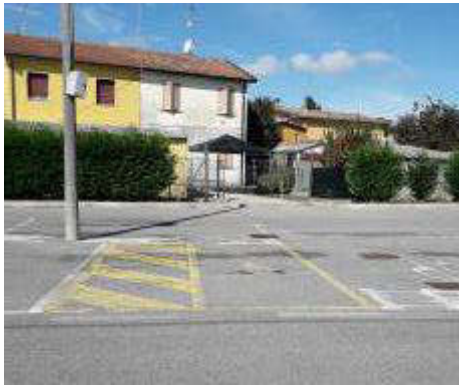
Segnaletica non conforme alla normativa Manca palina verticale	X		
	Assenza di complanarità al percorso			
	Soluzioni per dislivelli			
	Altre criticità			
ASSENTE

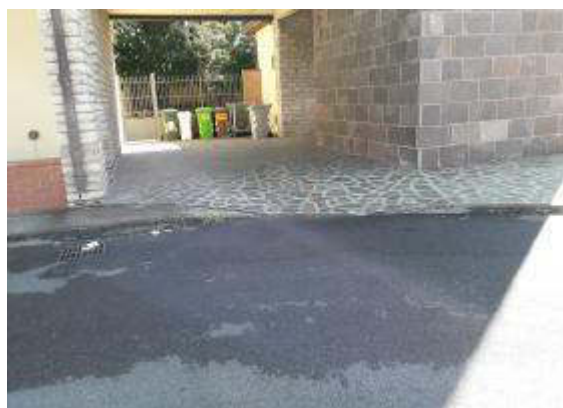
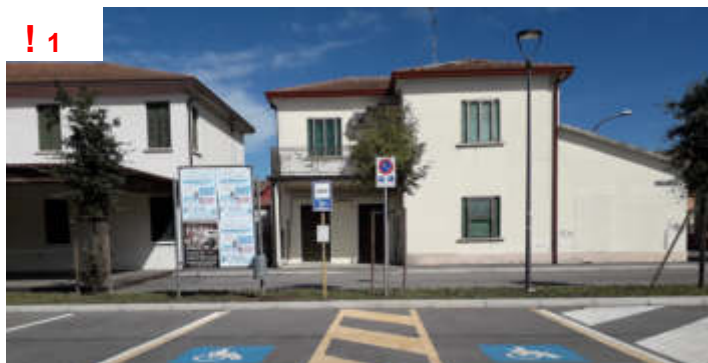
! 1

Fermata autobus di fronte a stalli riservati su aiuola H 13 non raccordata

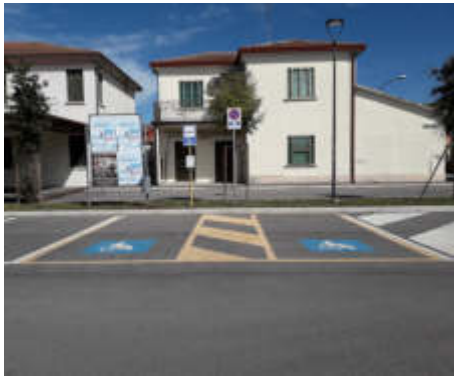
Segnaletica non conforme alla normativa			
	Assenza di complanarità al percorso			
	Soluzioni per dislivelli			
	Altre criticità		Il percorso coincide con la sede stradale	
ASSENTE

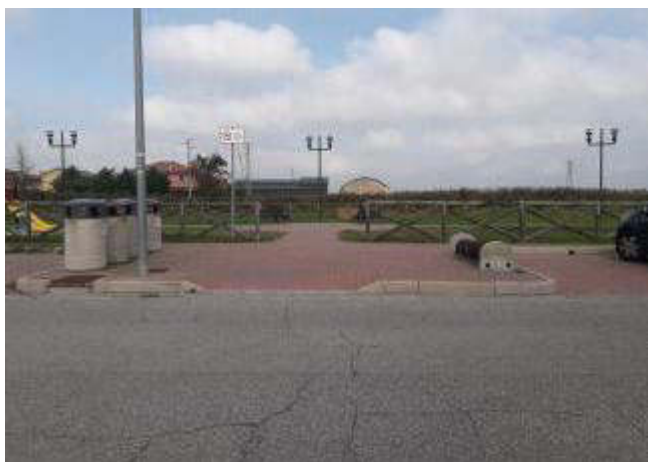
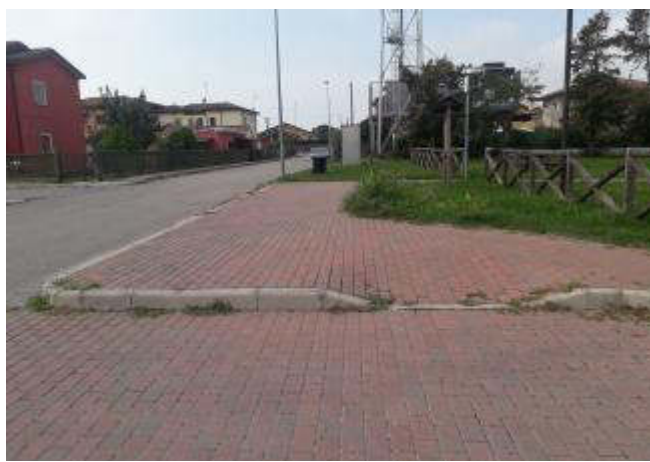
L'area a prato restringe la larghezza e la profondità della rampa di ricordo.

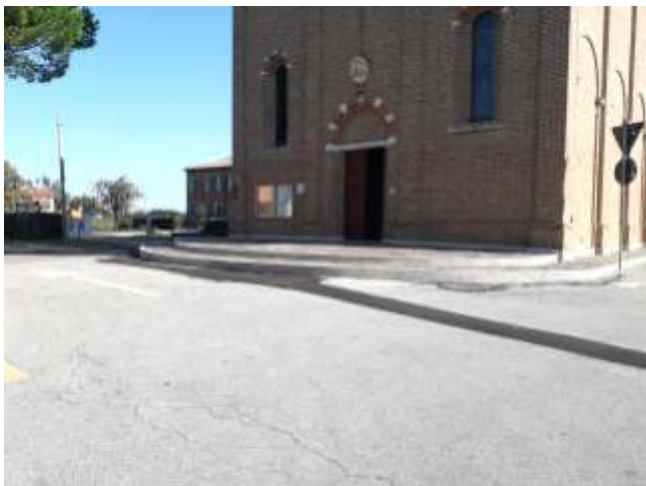
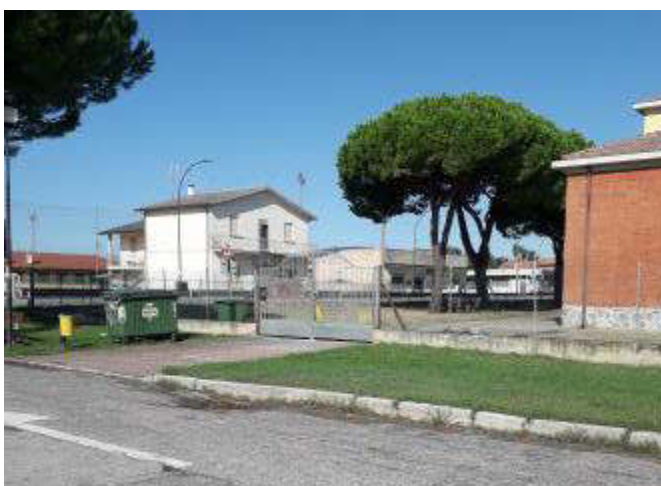
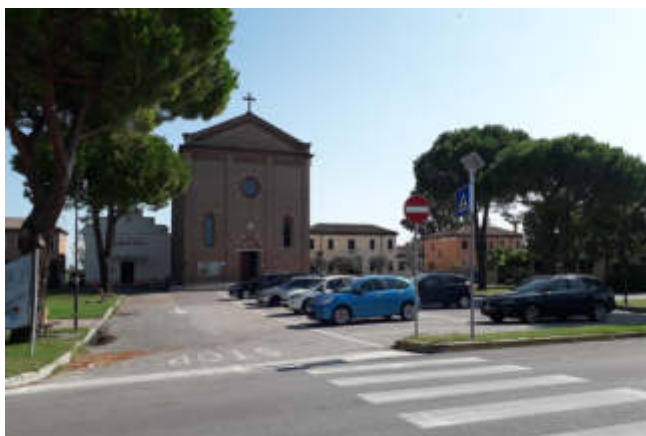
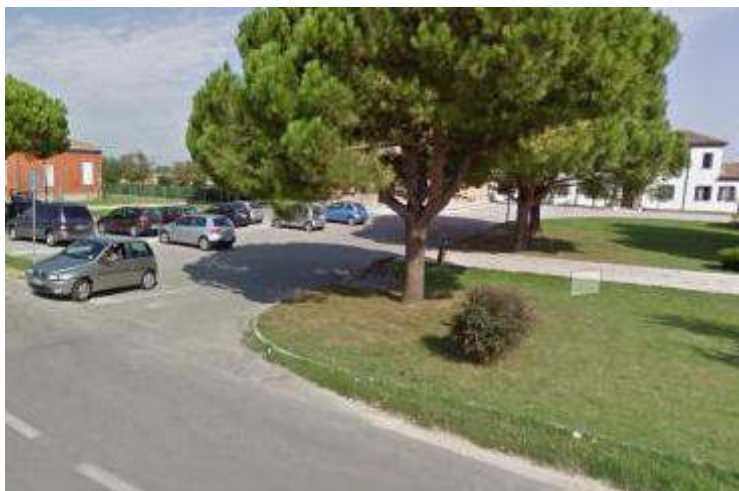
! 1

Parte terminale attraversamento pedonale coincide con segnaletica stop

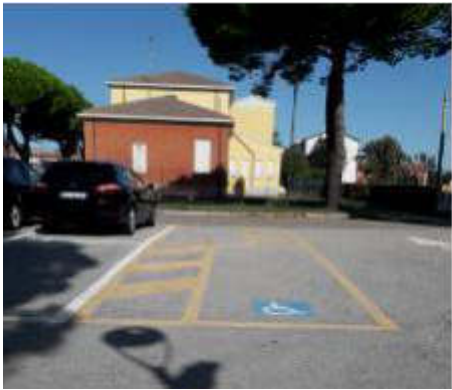
PARCHEGGIO			SI/NO	Note
RISERVATO			SI	
NON A NORMA	Misure minime 3,20*5,00_Nr. min. 1/50 110-180

Segnaletica non conforme alla normativa			
	Manca palina verticale			
	Assenza di complanarità al percorso			
	Soluzioni per dislivelli			
	Altre criticità			
ASSENTE

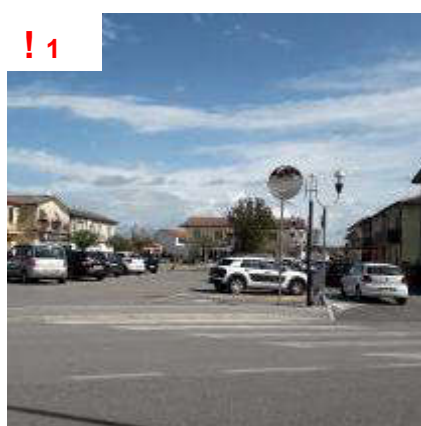
Attraversamento pedonale non raccordato

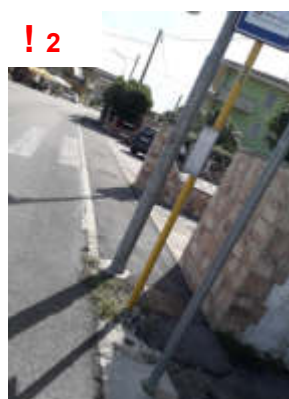
Restringimento marciapiede
= L 80

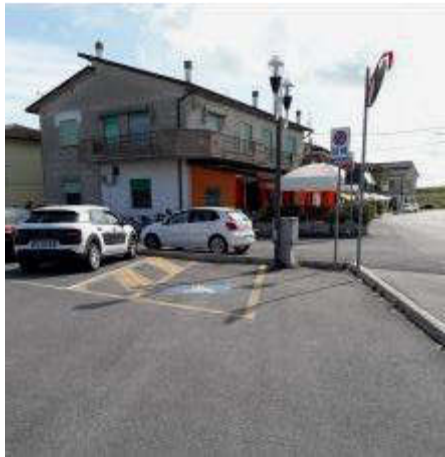
PARCHEGGIO			SI/NO	Note
RISERVATO			SI	
NON A NORMA	Misure minime 3,20*5,00_Nr. min. 1/50		X

Segnaletica non conforme alla normativa Palina verticale spostata			
	Assenza di complanarità al percorso			
	Soluzioni per dislivelli			
	Altre criticità			
ASSENTE

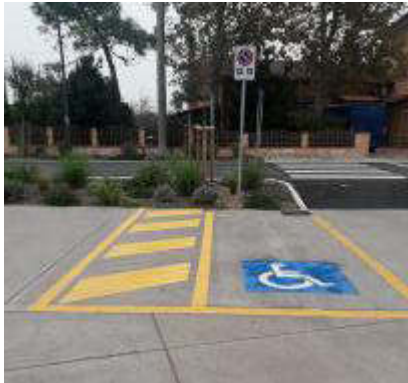
PARCHEGGIO			SI/NO	Note
RISERVATO			SI	
NON A NORMA	Misure minime 3,20*5,00_Nr. min. 1/50 125-175-500	X

Segnaletica non conforme alla normativa			
	Assenza di complanarità al percorso			
	Soluzioni per dislivelli			
	Altre criticità			
ASSENTE

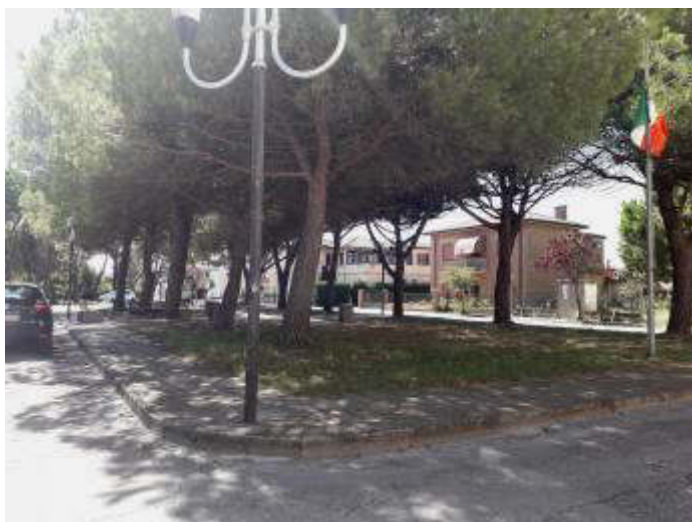
! 2 Il lampione restringe il passaggio L<90

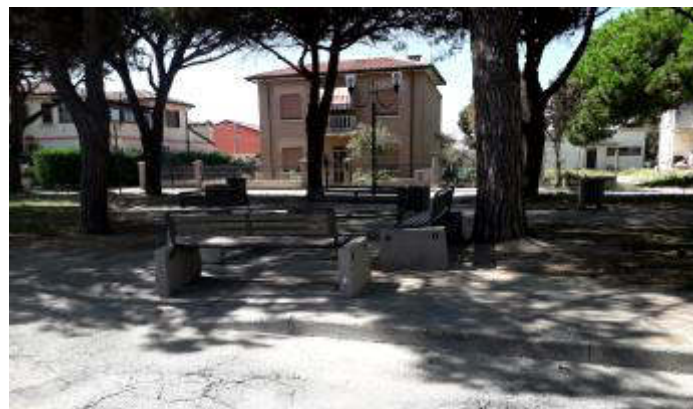
! 1 Le panchine sono collocate sulla rampa di raccordo restringendo il passaggio e rendendolo inaccessibile

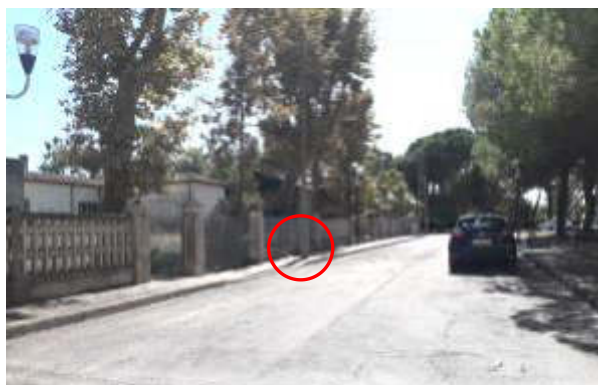
! 2 Palo luce in mezzeria percorso

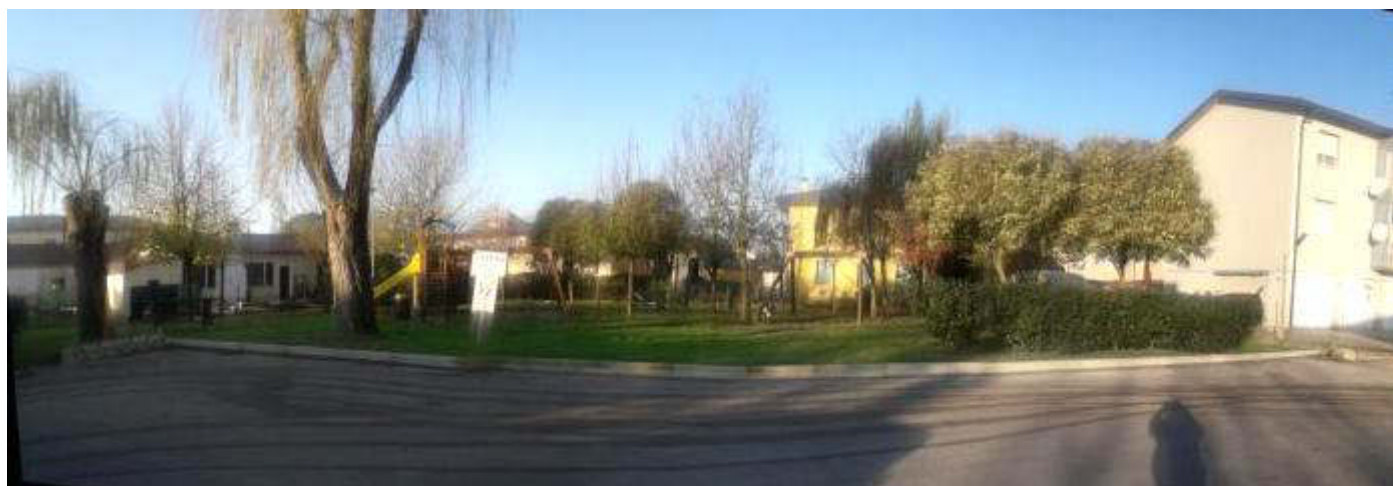
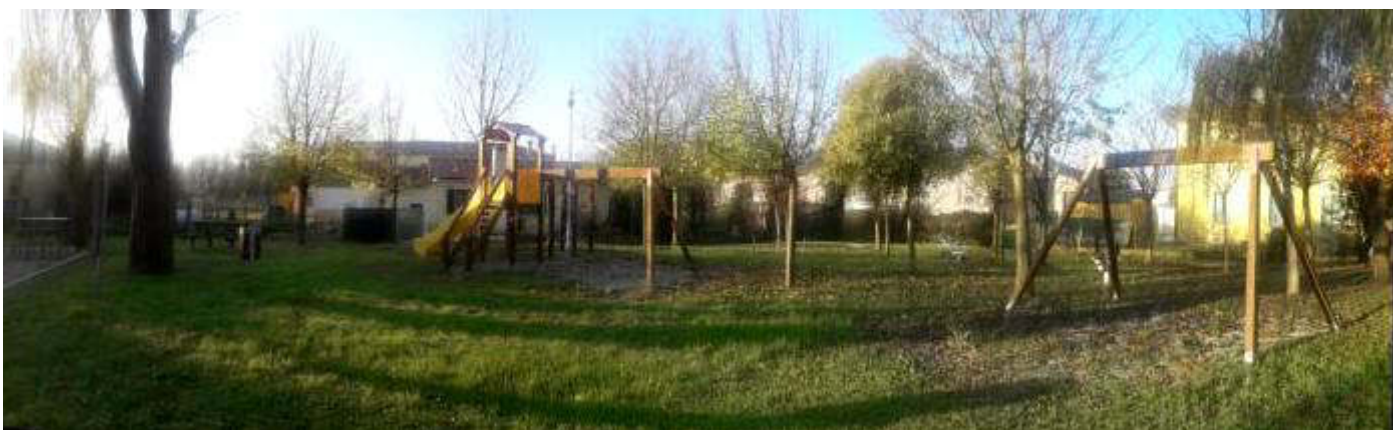
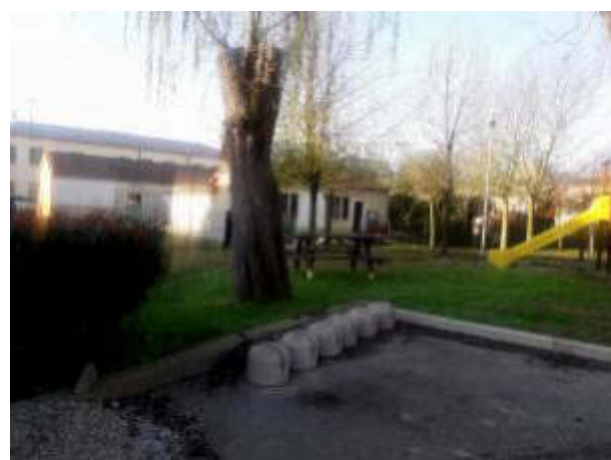
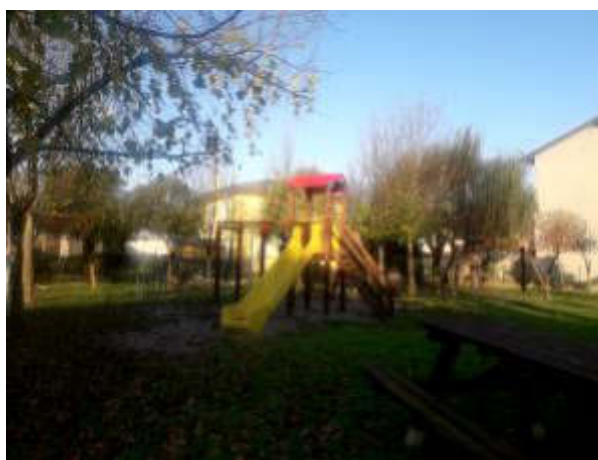
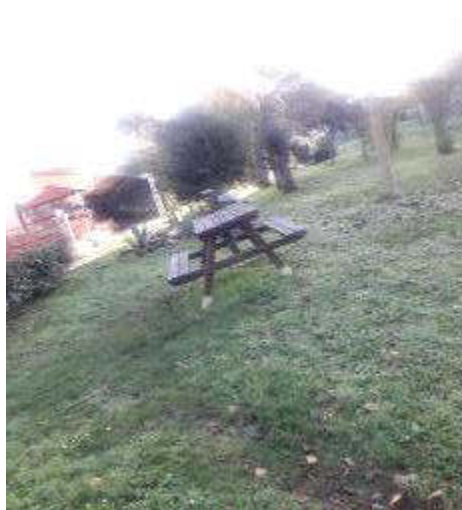
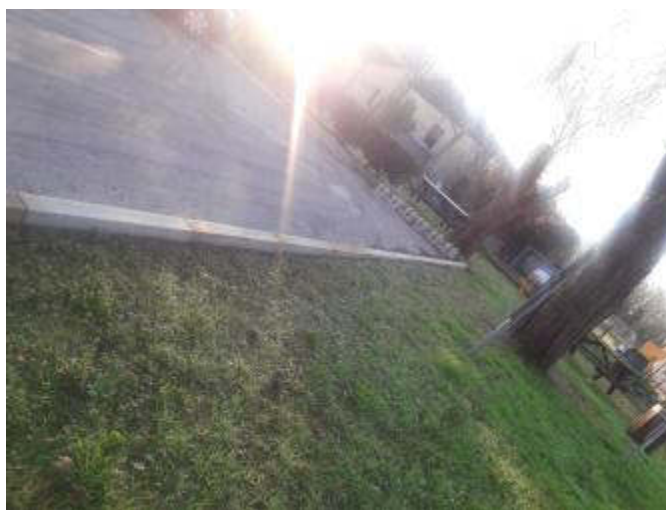
ACCESSO		SI/NO	Note
Lo spazio pubblico è raccordato al parcheggio?			Parcheggio assente
L'ingresso allo spazio pubblico è accessibile?		NO	
La superficie della pavimentazione risulta essere in buono stato, priva di sconnessioni e antisdrucciolevole?		NO

Il parco è uno spazio a prato erboso separato dal cul-de-sac di via Lione da un cordolo in elementi prefabbricati di cemento. E' largo 12 cm ed alto 5-10 lato parco e 15 lato strada. Non c'è nessun raccordo e nessun percorso con pavimentazione accessibile. Alcuni giochi sono collocati parzialmente su aree a ghiaia mentre gli altri così come le panche e i tavoli per pic-nic sono direttamente posti su erba. Mancano mappe e percorsi tattili per la fruizione da parte di persone cieche o ipovedenti. Non esiste segnaletica o opportune indicazioni per la riconoscibilità degli spazi e delle funzioni da parte di disabili sensoriali e cognitivi.

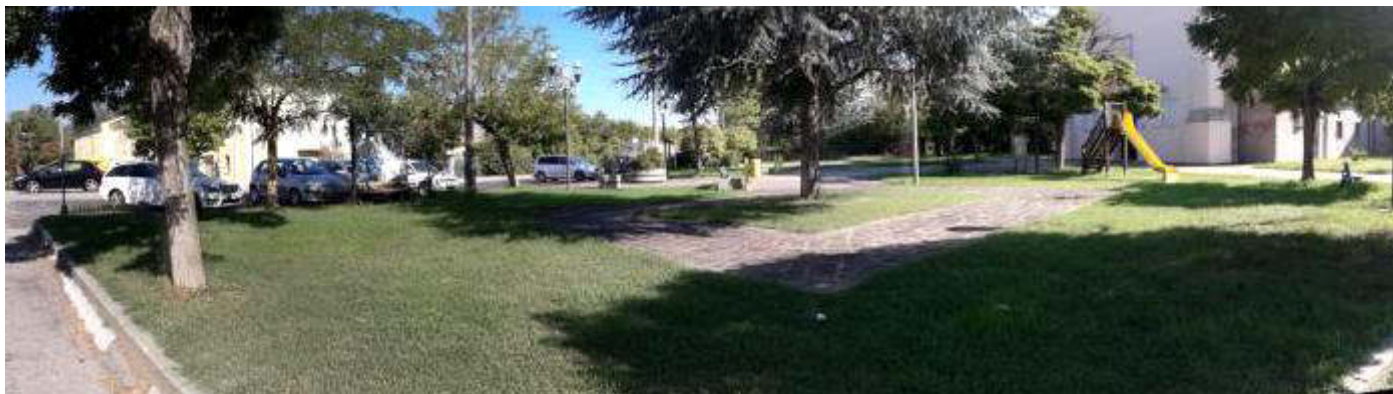
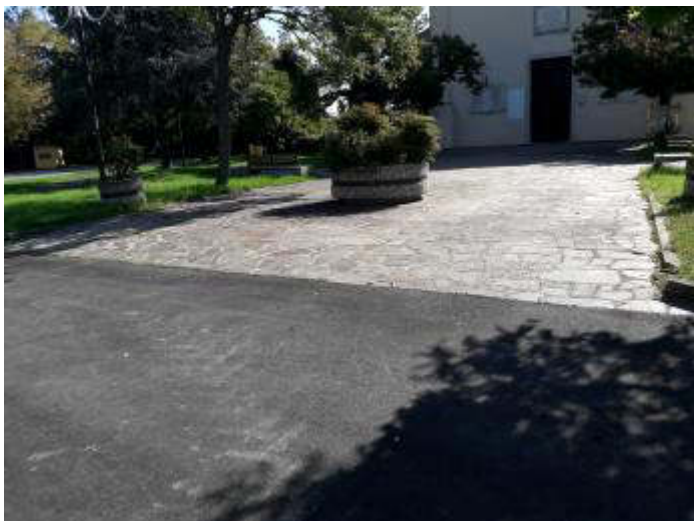
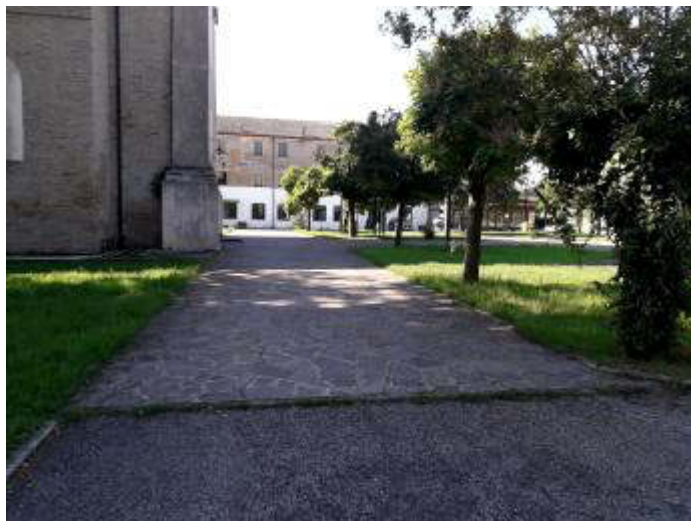
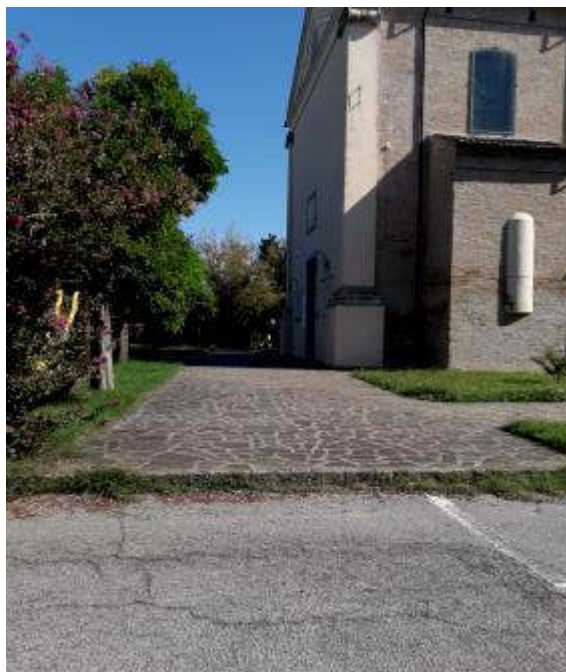
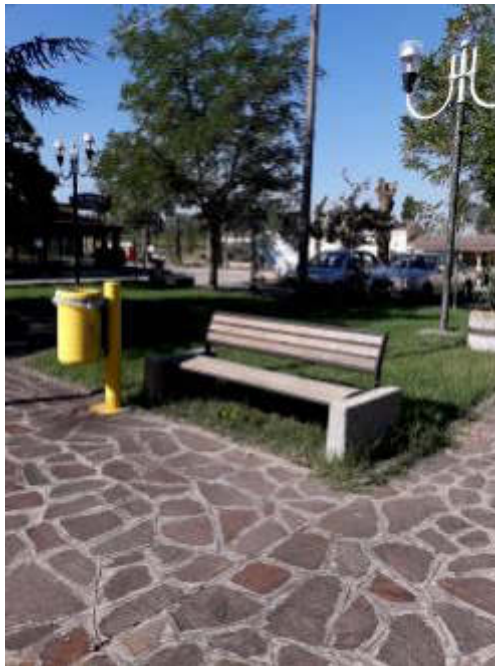
Segnaletica non conforme alla normativa			
	Segnaletica orizzontale assente			
	Assenza di complanarità al percorso			
	Soluzioni per dislivelli			
	Altre criticità			
ASSENTE

La piazza è accessibile in autonomia da persona su sedia a ruote solo nell'accesso centrale su via Venier. Il parcheggio riservato è indicato solo dalla palina verticale ma manca segnaletica orizzontale. I giochi non sono accessibili. Mancano mappe e percorsi tattili per la fruizione da parte di persone cieche o ipovedenti. Non esiste segnaletica o opportune indicazioni per la riconoscibilità degli spazi e delle funzioni da parte di disabili sensoriali e cognitivi.
