Piano per l'Eliminazione delle Barriere Architettoniche

Comune di Porto Tolle

dicembre 2019

Schede spazi pubblici

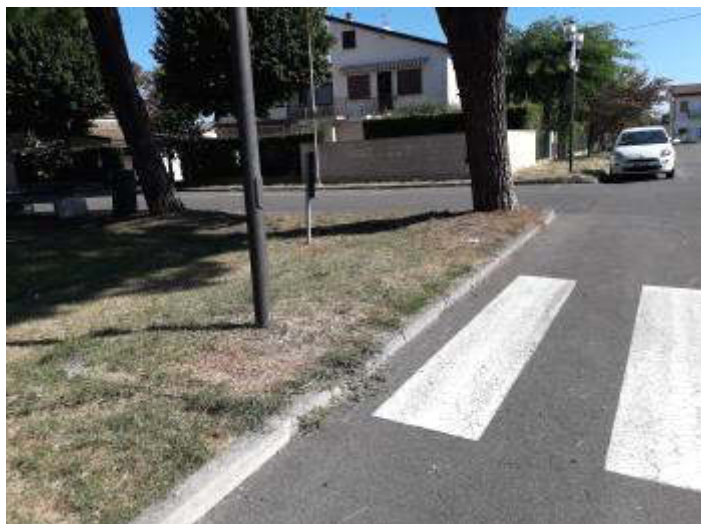
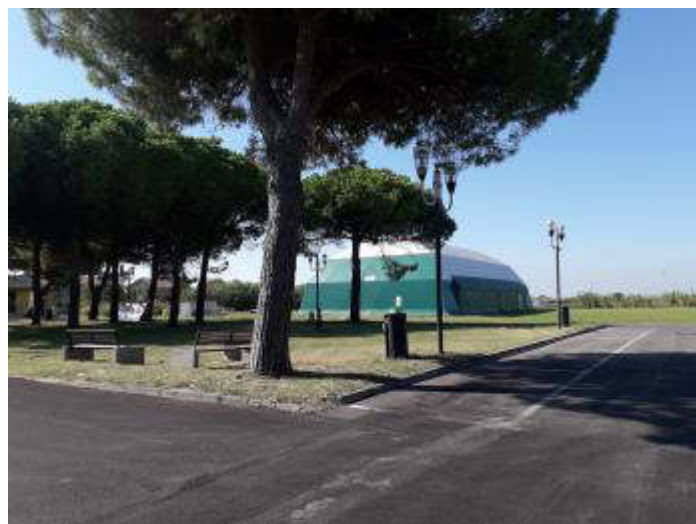
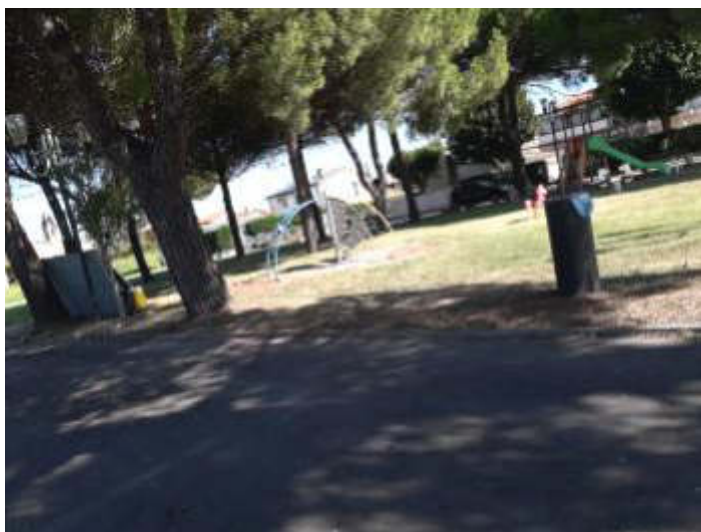
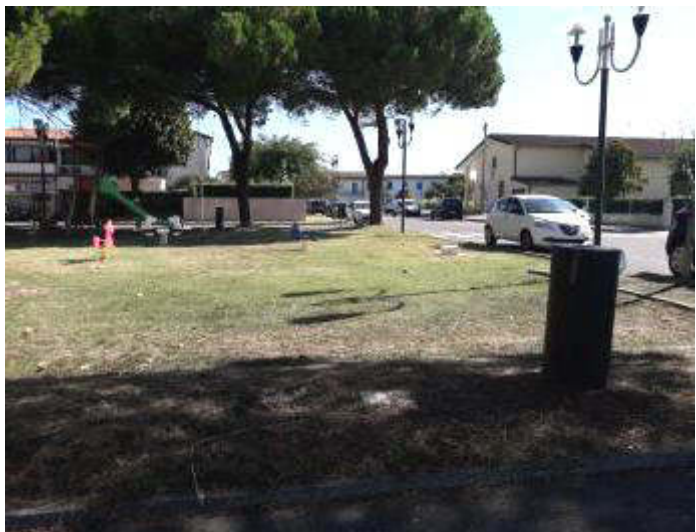
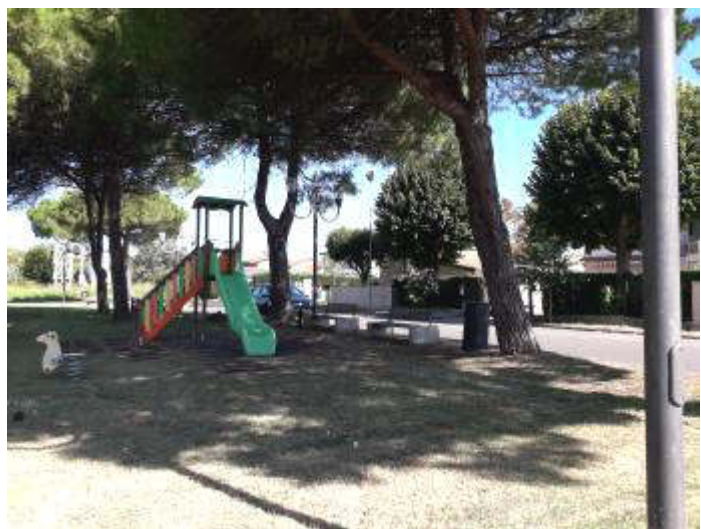
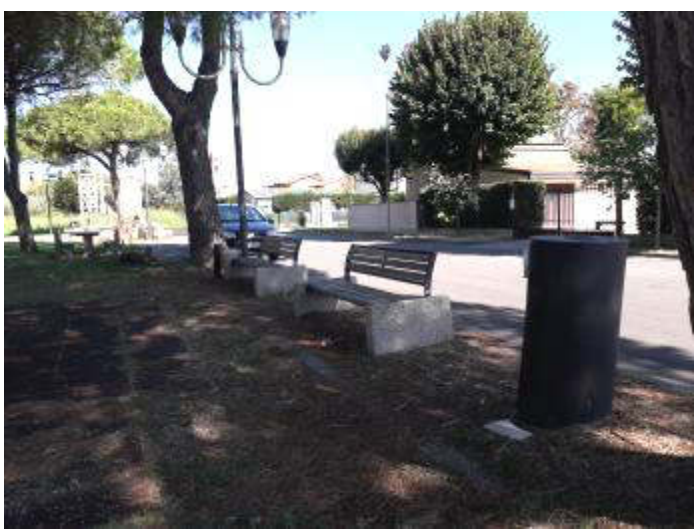
ACCESSO		SI/NO	Note
Lo spazio pubblico è raccordato al parcheggio?		NO	
L'ingresso allo spazio pubblico è accessibile?		NO	
La superficie della pavimentazione risulta essere in buono stato, priva di sconnessioni e antisdrucchiolevole?		NO

ATTREZZATURE	SI/NO	Accessibile	Protetto	Contrasto cromatico	Note
Panchine/sedute	SI	Parzialmente	NO	SI	Alcune panchine sono collocate sotto gli alberi, risultando parzialmente protette
Cestini	SI	NO	NO	SI	
Giochi	SI	NO	NO	SI	I giochi sono collocati sul prato erboso e la torre scivolo su mattonelle antitrauma non raccordate e con presenza di erbacce tra le fughe
Altro:	SI	NO	NO	NO	Area picnic su prato erboso

L'area a parco giochi, compresi i giochi e gli arredi, non è accessibile a persona su sedia a ruote. Mancano mappe e percorsi tattili per la fruizione da parte di persone cieche o ipovedenti. Non esiste segnaletica o opportune indicazioni per la riconoscibilità degli spazi e delle funzioni da parte di disabili sensoriali e cognitivi.

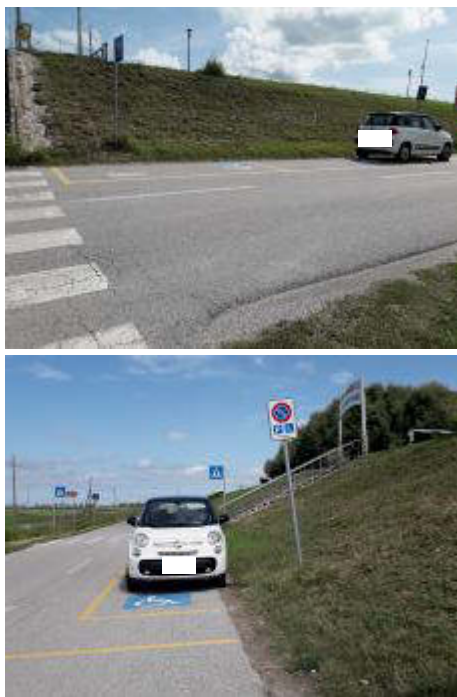
PARCHEGGIO STRADA			SI/NO	Note
RISERVATO			SI	
NON A NORMA	Misure minime 2,00*6,00_Nr. min. 1/50 180-500-485-470	X

Segnaletica non conforme alla normativa Manca parte zebrata	X		
	Assenza di complanarità al percorso			
	Soluzioni per dislivelli	X		
	Altre criticità		Complanare alla sede viaria	
ASSENTE

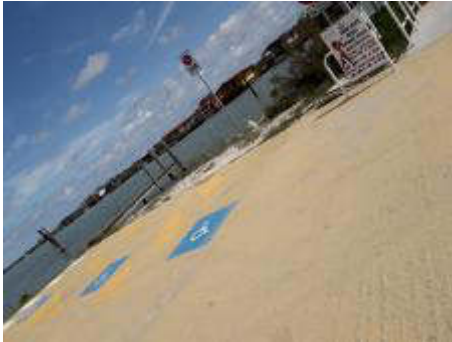
PARCHEGGIO ALTO			SI/NO	Note
RISERVATO			SI	
NON A NORMA	Misure minime 3,40*5,00_Nr. min. 1/50 255-140-175-140-175-460	X

Segnaletica non conforme alla normativa Gli spazi delimitati stallo+fascia zebrata hanno misure non conformi (200-140-20 0-500)+(130-190-500)	X		
	Assenza di complanarità al percorso			
	Soluzioni per dislivelli	X		
	Altre criticità			
ASSENTE

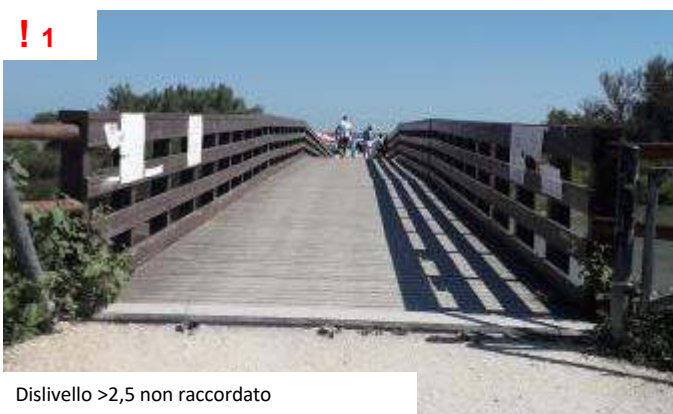
Dislivello >2,5 non raccordato

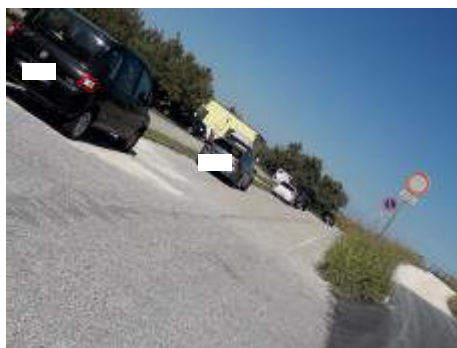
PARCHEGGIO			SI/NO	Note
RISERVATO			NO	
NON A NORMA	Misure minime 3,20*5,00-2,00*6,00_Nr. min. 1/50

Segnaletica non conforme alla normativa			
	Assenza di complanarità al percorso			
	Soluzioni per dislivelli			
	Altre criticità			
ASSENTE
