# **RELAZIONE TECNICA RT**

**RISTRUTTURAZIONE SCUOLA MATERNA “SAN GIUSEPPE”**

**PROGETTO ESECUTIVO**

Gallio - via Monsignor C. Liviero  
Fg. 2 mapp. N°493

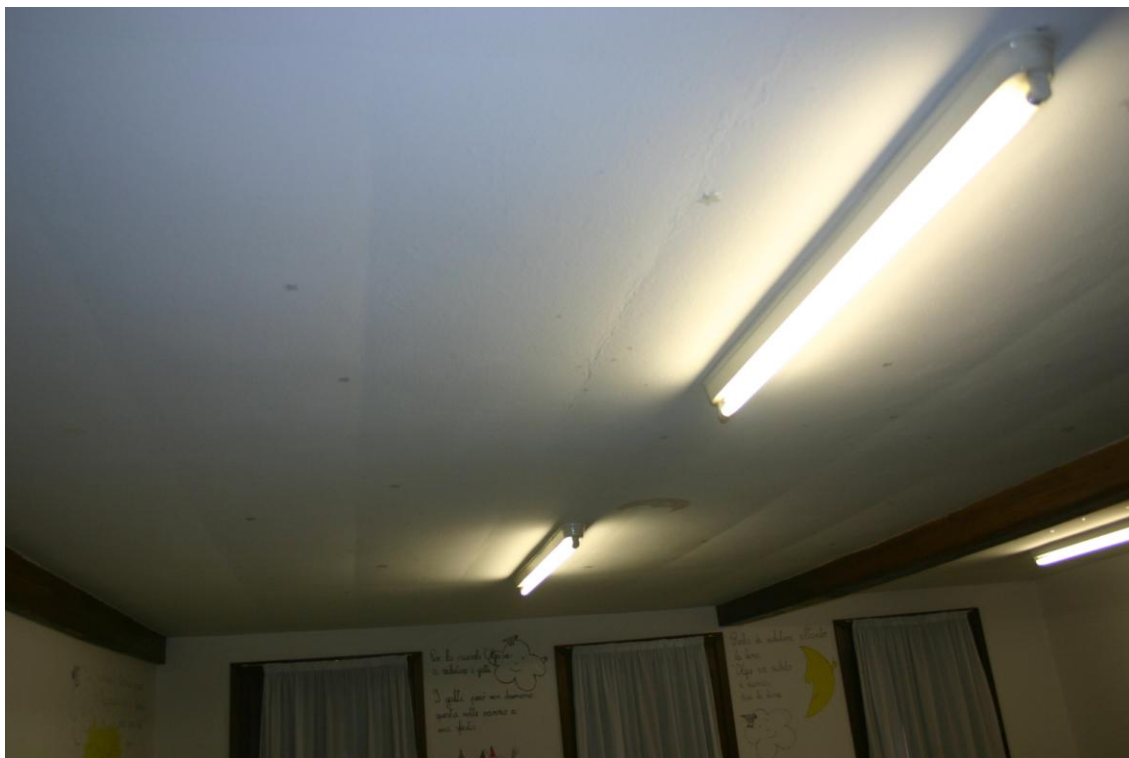
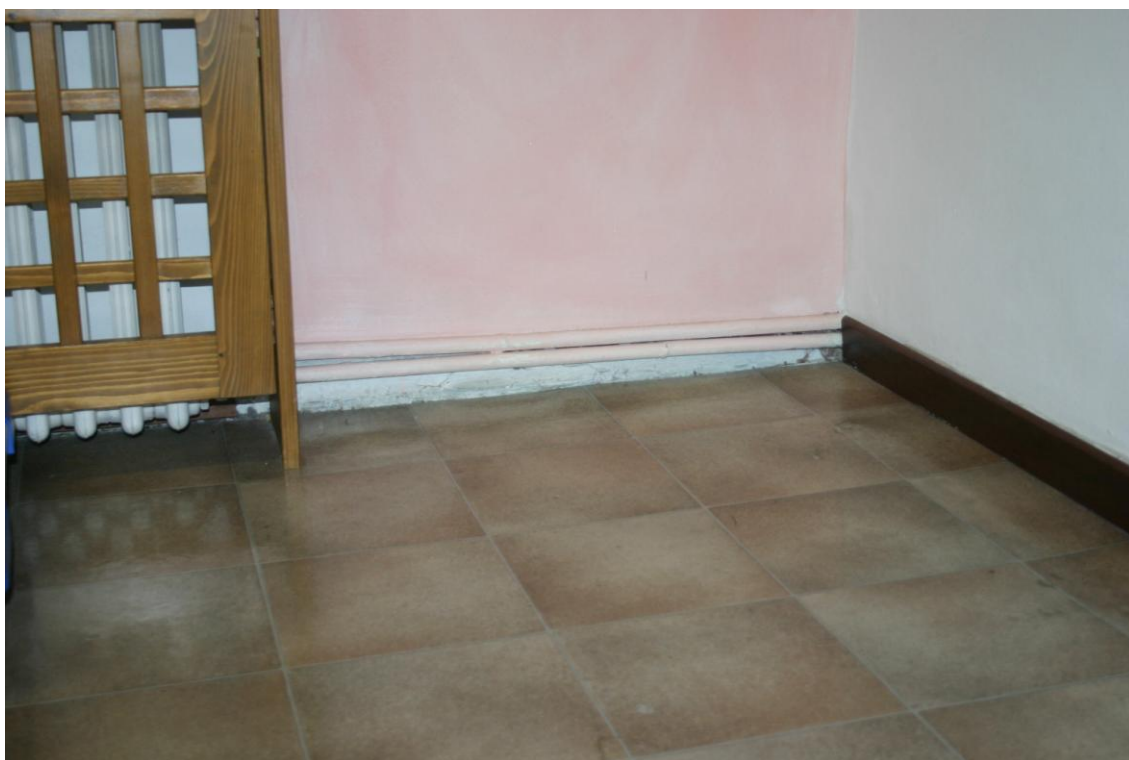
Zona dormitorio piano primo (si nota la curvatura con distacco del solaio in legno rispetto all'orizzontale)
